**UNIVERSIDAD NACIONAL
JOSÉ FAUSTINO SÁNCHEZ CARRIÓN**

TESIS

**EVALUACIÓN DE LAS FALLAS ESTRUCTURALES DEL PAVIMENTO
FLEXIBLE DE LA AVENIDA FRANCISCO VIDAL, HUACHO**

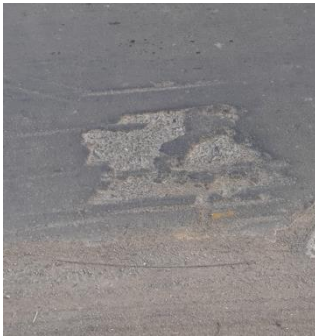
Tabla 5 Tipo de Falla: Huevo Nido de Gallina

DATOS		FALLAS ESTRUCTURALES		
LUGAR	AV. FRANCISCO VIDAL	1.-Piel de cocodrilo	4.- Ahuellamiento	
DISTRITO	HUACHO	2.- Disgregación o desintegración	5.- Huevo Nido de Gallina	
PROVINCIA	HUAURA	3.- Fisura		
REGION	LIMA	FECHA		02/12/2019
TRAMO	CONDICIÓN	TIPO DE PATOLOGÍA	DESCRIPCIÓN	IMAGEN
0+040 0+050 0+060	FALLA ESTRUCTURAL MODERADA	HUECO NIDO DE GALLINA	FALLA QUE INVOLUCRA LA CARPETA ASFÁLTICA, DEBIDO A UNA MALA COMPACTACIÓN DE LA CARPETA ASFÁLTICA Y/O IMPRIMANTE, SE ENCUENTRA EN LA PARTE MEDIA DE LA AVENIDA FRANCISCO VIDAL.

La propuesta para las fallas estructurales del pavimento flexible en la avenida Francisco Vidal, Huacho se recomienda el sello o carpeta asfáltica. Su restauración se dará en sellos con una presencia de mezcla caliente. La Reconstrucción y rehabilitación.

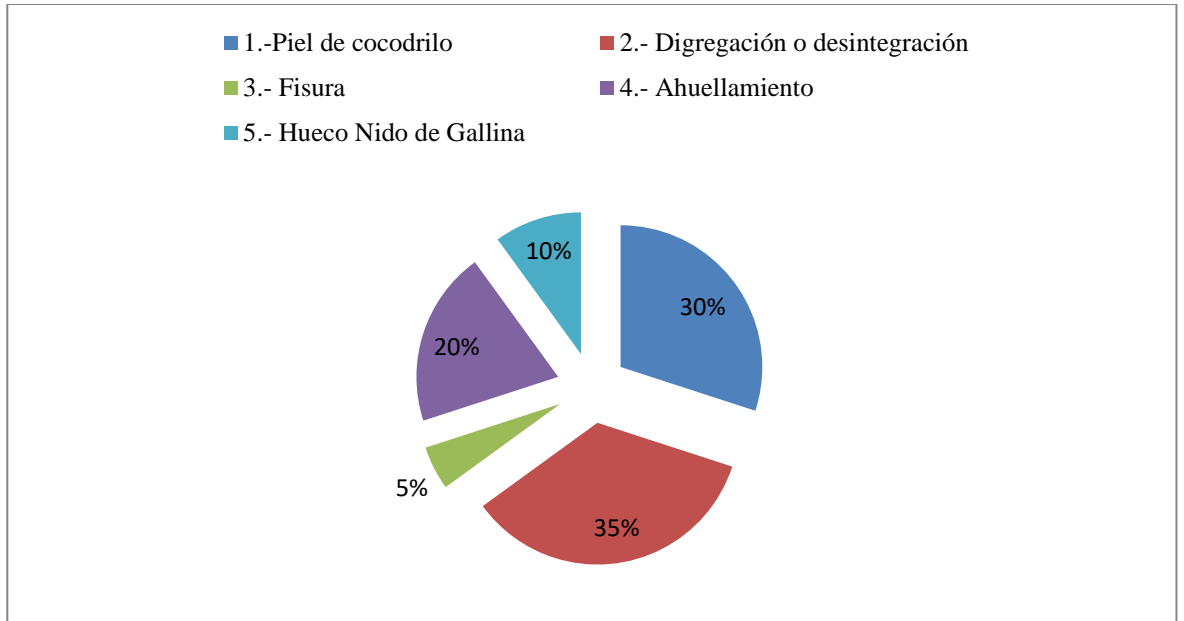
*Figura 2 Tabla de Porcentajes de Áreas afectadas por fallas
Fuente: Elaboración el autor*

Según la figura N° 02 el porcentaje de fallas es la piel de cocodrilo con 30%, las fisuras con 5%, la disgregación o desintegración con 35%, el Ahuellamiento con 20% y el hueco nido de gallina con 10% difiriendo con (Aguilera, 2017), quien afirma que las patologías determinantes son: los pulimientos de sus agregados igual a 9.361%, los desprendimientos de sus agregados en 10.328%, los huecos en 4.46%, las pieles de cocodrilo en 1.768%, los desniveles de los carriles/ Berma igual a 0.948%, las exudaciones igual a 5.238%, las depresiones igual a 4.213%, las grietas Long y las transversales igual a 0.601 %.
