UNIVERSIDAD NACIONAL
JOSÉ FAUSTINO SÁNCHEZ CARRIÓN

TESIS

**EVALUACIÓN DE LAS FALLAS EXISTENTES EN EL PAVIMENTO
FLEXIBLE EN LA CALLE FERREÑAFE, PUEBLO JOVEN SAN MARTÍN,
REGIÓN LAMBAYEQUE, 2021**

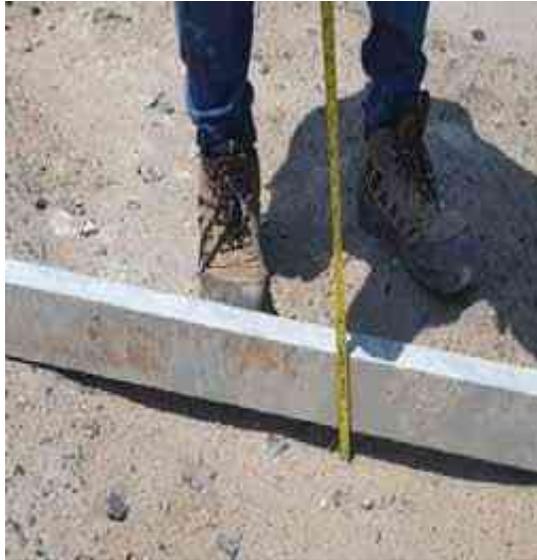
Figura 1. Identificación de falla por deformación (Fuente: propia)

De acuerdo a la tabla N° 01, tabla de resumen de la falla deformaciones, observamos que los valores (40mm, 15mm, 13mm, 70mm, 60mm y 50mm) son superiores a los que establece el MTC (2013), que señala, que las fallas por deformaciones con un valor mayor a 12mm, se clasifican como una falla alta.

En el pavimento flexible de la calle Ferreñafe del Pueblo Joven San Martín, de la Región Lambayeque, se recomienda a la municipalidad distrital de Lambayeque un mantenimiento periódico en la carpeta asfáltica a través de sellos o bacheos con una apariencia de mezcla en caldeado, a la brevedad ya que conforme va pasando el tiempo estas fallas conllevarán a consecuencias más graves.

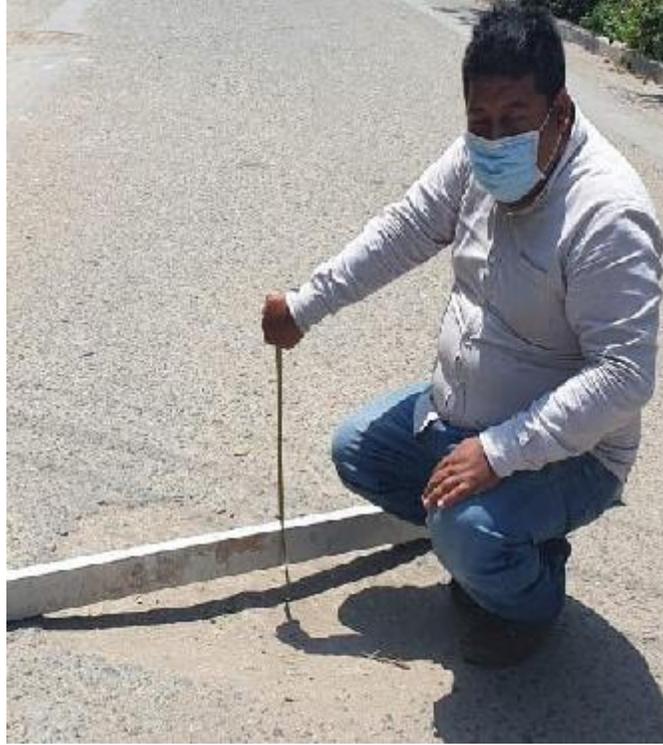
Figura 2. Ubicación de falla por deformación (Fuente: propia)

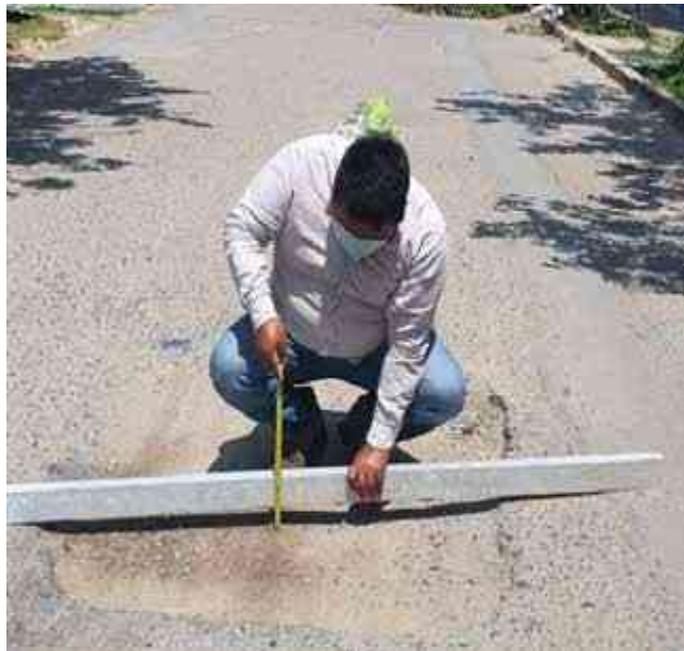
Figura 3. Localización de falla por deformación (Fuente: propia)

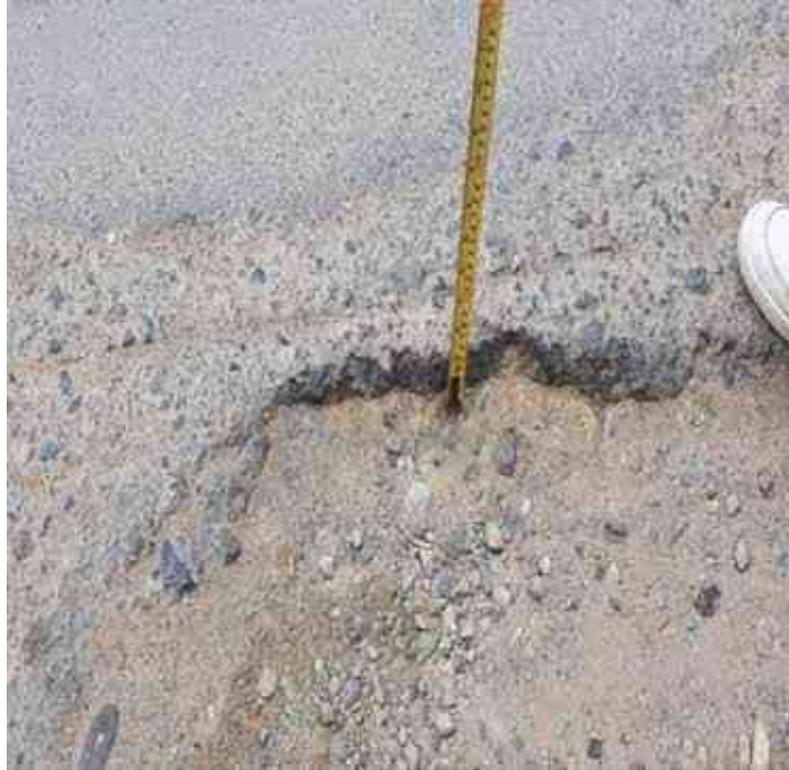
Figura 4. Detección de falla por deformación (Fuente: propia)

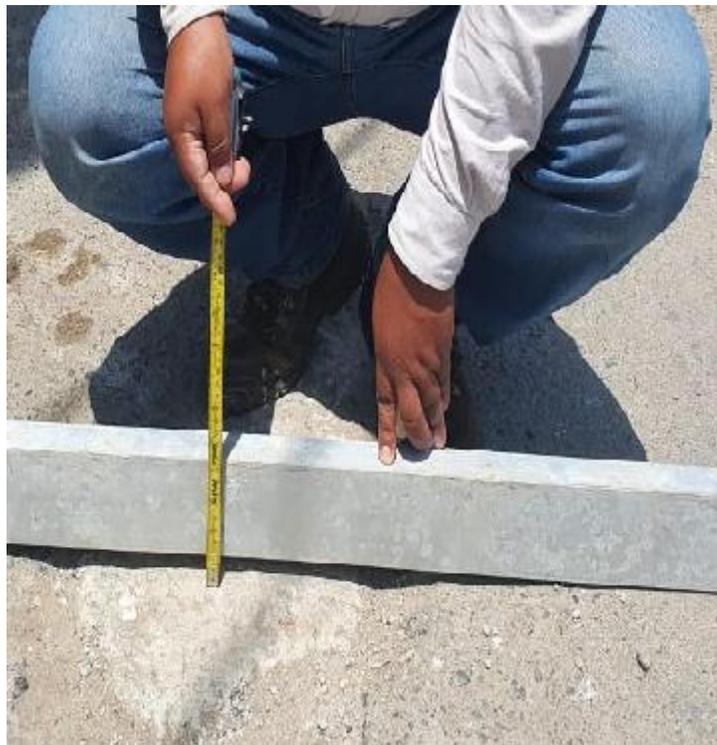
Figura 5. Detección de falla por ondulaciones (Fuente: propia)

De lo identificado en la muestra, se presenta la tabla N° 02, tabla de resumen de las fallas por ondulación, observamos que los valores (8mm y 4mm) son inferiores a los que señala el MTC (2013), que las fallas por ondulaciones con un valor menor a 12mm, se clasifican como una falla baja, además no son muy abundantes en el pavimento evaluado.

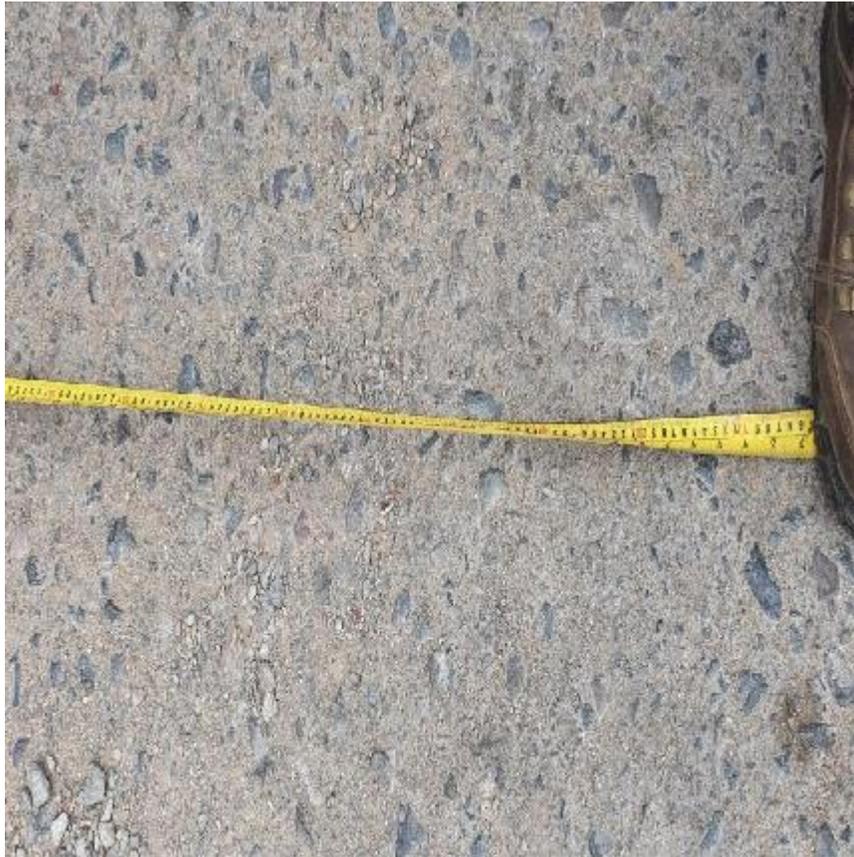
Figura 6. Localización de falla por ondulaciones (Fuente: propia)

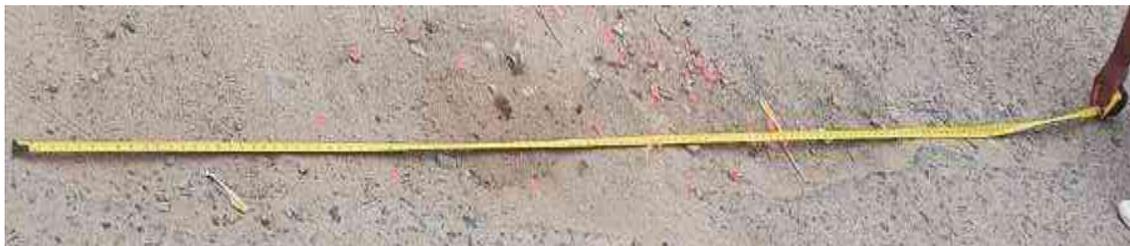
Figura 7. Localización de falla por fisura transversal (Fuente: propia)

En la tabla N° 03, tabla de resumen de la fallas por fisuras, observamos que los valores (200mm, 350mm y 30mm), estas fallas están ocupando el 2do lugar de fallas predominantes y lo encontrado en la evaluación de falla por fisuras se considera su severidad falla alta, según Grupo Técnico - Convenio 583 (2003), clasifica el grado de severidad como alta a fisuras mayor a 3mm,

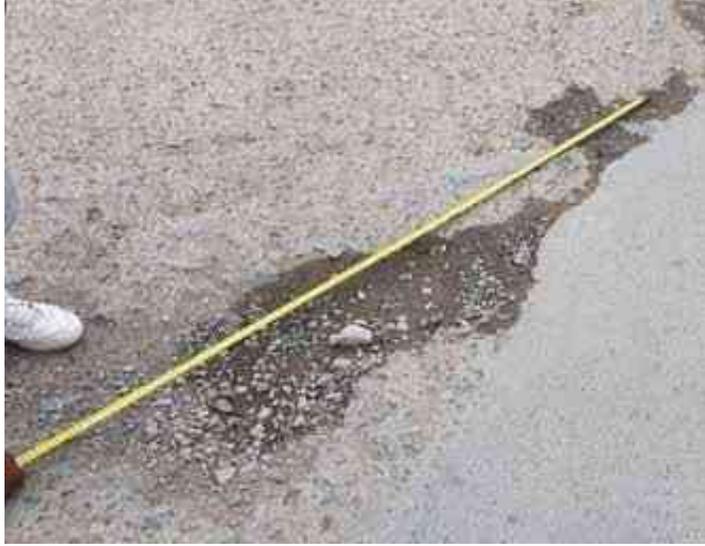
Figura 8. Ubicación de falla por fisura long. (Fuente; propia)

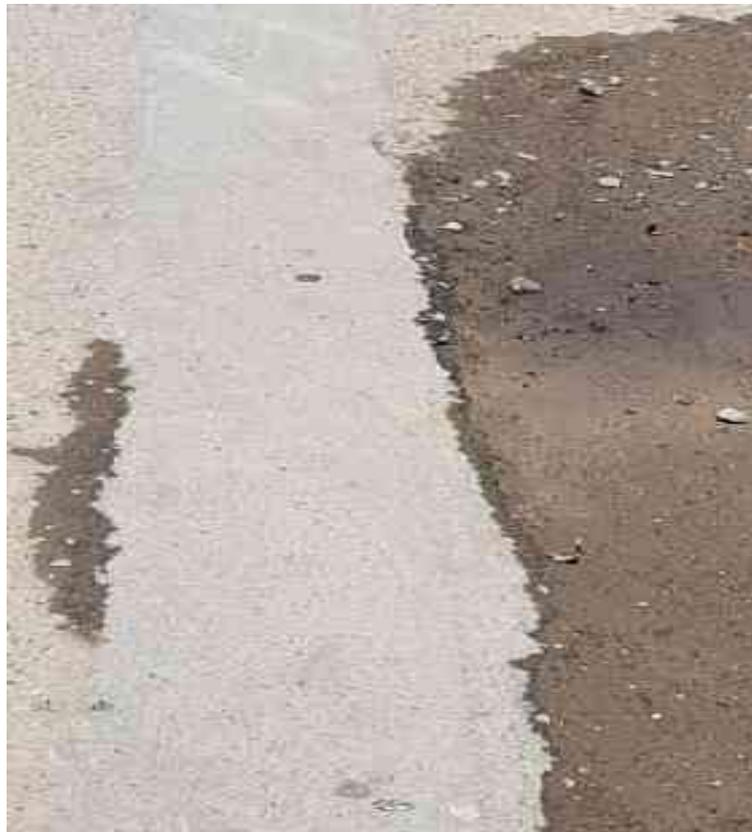
Figura 9. Detección de falla por fisura longitudinal (Fuente: propia)

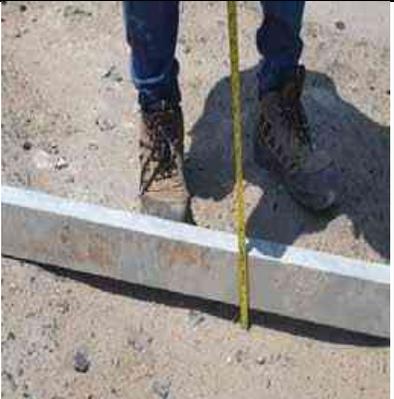
FALLA ALTA		DEFORMACIONES			ES AQUELLA QUE COMPRENDE LA CAPA ASFALTICA, CONSECUENCIA DE EL ELEVADO TRÁNSITO VEHICULAR.

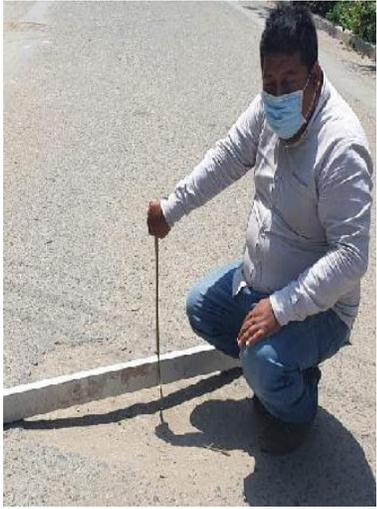
Ficha N°02

FALLA ALTA		DEFORMACIONES			ES AQUELLA QUE COMPRENDE LA CAPA ASFALTICA, CONSECUENCIA DE EL ELEVADO TRÁNSITO VEHICULAR.

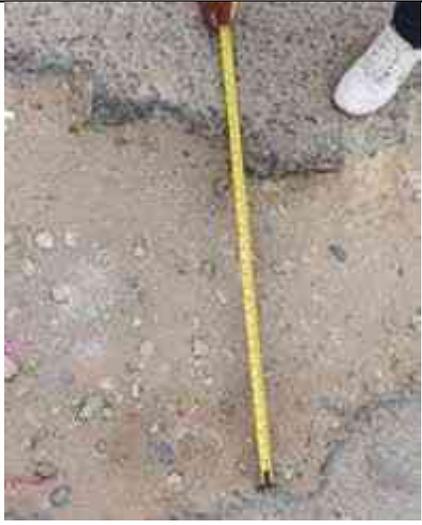
Ficha N° 03

FALLA ALTA		DEFORMACIONES			ES AQUELLA QUE COMPRENDE LA CAPA ASFALTICA, CONSECUENCIA DE EL ELEVADO TRÁNSITO VEHICULAR.

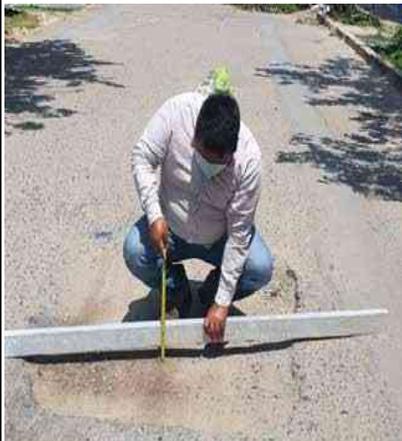
Ficha N° 04

FALLA ALTA		DEFORMACIONES			ES AQUELLA QUE COMPRENDE LA CAPA ASFALTICA, CONSECUENCIA DE EL ELEVADO TRÁNSITO VEHICULAR.

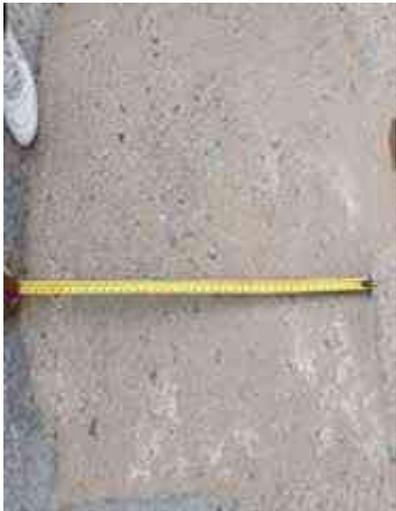
Ficha N°05

FALLA ALTA		DEFORMACIONES			ES AQUELLA QUE COMPRENDE LA CAPA ASFALTICA, CONSECUENCIA DE EL ELEVADO TRÁNSITO VEHICULAR.

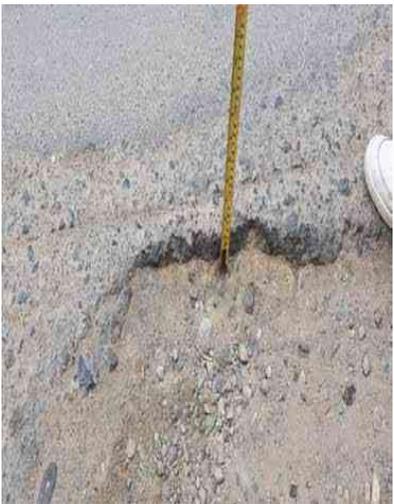
Ficha N° 06

FALLA ALTA		DEFORMACIONES			ES AQUELLA QUE COMPRENDE LA CAPA ASFALTICA, CONSECUENCIA DE EL ELEVADO TRÁNSITO VEHICULAR.

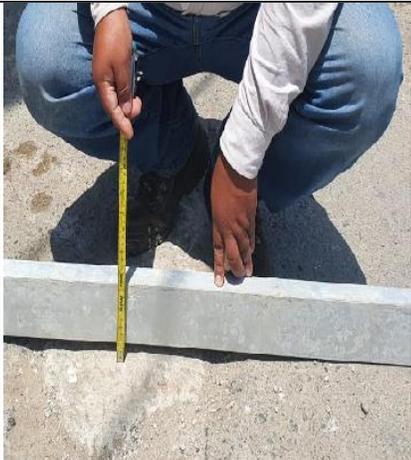
Ficha N° 07

PLANTILLA O TARJETA DE EVALUACIÓN DE FALLAS EXISTENTES EN EL PAVIEMTO FLEXIBLE						
UNIVERSIDAD NACIONAL JOSE FAUSTINO SANCHEZ CARRION						
NOMBRE DE LA CALLE:	CALLE FERREÑAFE, PUEBLO JOVEN SAN MARTIN, REGION LAMBAYEQUE					
LONG. TRAMO:	2.5km					
UBICACIÓN DE FALLA:	CUADRA 5					
EVALUADOR:	SANTA CRUZ CALDERON NOE					
CARRIL:	IZQUIERDO					
PROYECTO:	EVALUACIÓN DE LAS FALLAS EXISTENTES EN EL PAVIMENTO FLEXIBLE EN LA CALLE FERREÑAFE, PUEBLO JOVEN SAN MARTÍN, REGIÓN LAMBAYEQUE, 2021					
PUEBLO JOVEN	SAN MARTIN					
DISTRITO:	LAMBAYEQUE					
PROVINCIA:	LAMBAYEQUE					
REGION:	LAMBAYEQUE					
COORDENADAS UTM:	620043.38 m E			9258855.46 m S		
FALLAS:	FISURAS		ONDULACIONES		DEFORMACIONES	
FECHA:	09/10/2021					
AREA AFECTADA:						
DIMENSIONES:	LARGO(m)	0.48	ANCHO(m)	0.62	ALTO (m)	0.008
<i>CONDICIÓN</i>	<i>TIPO DE FALLA</i>			<i>DESCRIPCIÓN</i>		<i>IMAGEN</i>
FALLA BAJA	ONDULACIONES			FALLAS QUE SON EL PRODUCTO DE LA DEMASIA DE ASFALTO EN PARTICULAR DE LAS MEZCLAS CON PARTICIPACIÓN CRECIDA DE CONGLOMERADOS, DANDO COMO RESULTADO LA CREACIÓN DE ONDULACIONES EN LA CALZADA.

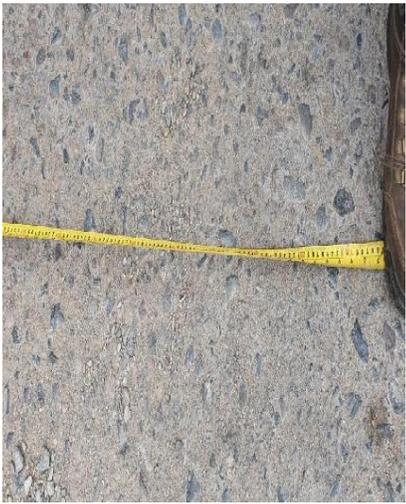
Ficha N° 08

PLANTILLA O TARJETA DE EVALUACIÓN DE FALLAS EXISTENTES EN EL PAVIEMNTO FLEXIBLE						
UNIVERSIDAD NACIONAL JOSE FAUSTINO SANCHEZ CARRION						
NOMBRE DE LA CALLE:	CALLE FERREÑAFE, PUEBLO JOVEN SAN MARTIN, REGION LAMBAYEQUE					
LONG. TRAMO:	2.5km					
UBICACIÓN DE FALLA:	CUADRA 12					
EVALUADOR:	CHAPOÑAN VALDERA JIMMY					
CARRIL:	IZQUIERDO					
PROYECTO:	EVALUACIÓN DE LAS FALLAS EXISTENTES EN EL PAVIMENTO FLEXIBLE EN LA CALLE FERREÑAFE, PUEBLO JOVEN SAN MARTÍN, REGIÓN LAMBAYEQUE, 2021					
PUEBLO JOVEN	SAN MARTIN					
DISTRITO:	LAMBAYEQUE					
PROVINCIA:	LAMBAYEQUE					
REGION:	LAMBAYEQUE					
COORDENADAS UTM:	619603.94 m E			9258863.05 m S		
FALLAS:	FISURAS		ONDULACIONES		DEFORMACIONES	
FECHA:	09/10/2021					
AREA AFECTADA:						
DIMENSIONES:	LARGO(m)	0.45	ANCHO(m)	0.90	ALTO (m)	0.004
<i>CONDICIÓN</i>		<i>TIPO DE FALLA</i>			<i>DESCRIPCIÓN</i>	<i>IMAGEN</i>
FALLA BAJA		ONDULACIONES			FALLAS QUE SON EL PRODUCTO DE LA DEMASIA DE ASFALTO EN PARTICULAR DE LAS MEZCLAS CON PARTICIPACIÓN CRECIDA DE CONGLOMERADOS, DANDO COMO RESULTADO LA CREACIÓN DE ONDULACIONES EN LA CALZADA.

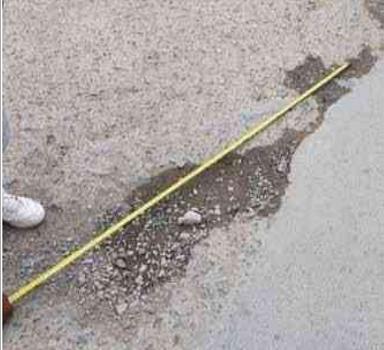
PLANTILLA O TARJETA DE EVALUACIÓN DE FALLAS EXISTENTES EN EL PAVIEMTO FLEXIBLE			
UNIVERSIDAD NACIONAL JOSE FAUSTINO SANCHEZ CARRION			
NOMBRE DE LA CALLE:	CALLE FERREÑAFE, PUEBLO JOVEN SAN MARTIN, REGION LAMBAYEQUE		
LONG. TRAMO:	2.5km		
UBICACIÓN DE FALLA:	CUADRA 11		
EVALUADOR:	SANTA CRUZ CALDERON NOE		
CARRIL:	DERECHO		
PROYECTO:	EVALUACIÓN DE LAS FALLAS EXISTENTES EN EL PAVIMENTO FLEXIBLE EN LA CALLE FERREÑAFE, PUEBLO JOVEN SAN MARTÍN, REGIÓN LAMBAYEQUE, 2021		
PUEBLO JOVEN	SAN MARTIN		
DISTRITO:	LAMBAYEQUE		
PROVINCIA:	LAMBAYEQUE		
REGION:	LAMBAYEQUE		
COORDENADAS UTM:	619636.83 m E	9258862.92 m S	
FALLAS:	FISURAS	ONDULACIONES	DEFORMACIONES
FECHA:	09/10/2021		
AREA AFECTADA:			
DIMENSIONES:	LONGITUD(m)	4.65	ESPESOR(mm) 350
<i>CONDICIÓN</i>	<i>TIPO DE FALLA</i>	<i>DESCRIPCIÓN</i>	<i>IMAGEN</i>
FALLA ALTA	FISURA	FISURA LONG. ES EL RESQUEBRAJAMIENTO QUE SE EXPANDE SEMEJANTEMENTE A LA ABCISA DE LA CALZADA.

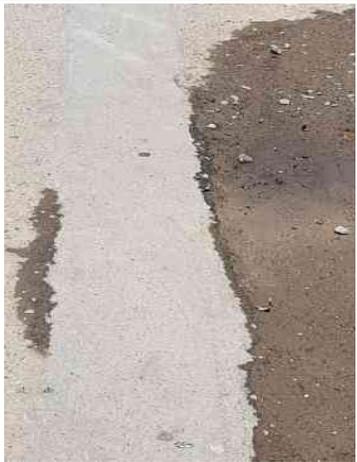
Ficha N° 11

PLANTILLA O TARJETA DE EVALUACIÓN DE FALLAS EXISTENTES EN EL PAVIEMTO FLEXIBLE			
UNIVERSIDAD NACIONAL JOSE FAUSTINO SANCHEZ CARRION			
NOMBRE DE LA CALLE:	CALLE FERREÑAFE, PUEBLO JOVEN SAN MARTIN, REGION LAMBAYEQUE		
LONG. TRAMO:	2.5km		
UBICACIÓN DE FALLA:	CUADRA 7		
EVALUADOR:	CHAPONAN VALDERA JIMMY		
CARRIL:	IZQUIERDO		
PROYECTO:	EVALUACIÓN DE LAS FALLAS EXISTENTES EN EL PAVIMENTO FLEXIBLE EN LA CALLE FERREÑAFE, PUEBLO JOVEN SAN MARTÍN, REGIÓN LAMBAYEQUE, 2021		
PUEBLO JOVEN	SAN MARTIN		
DISTRITO:	LAMBAYEQUE		
PROVINCIA:	LAMBAYEQUE		
REGION:	LAMBAYEQUE		
COORDENADAS UTM:	619888.48 m E		9258858.34 m S
FALLAS:	FISURAS	ONDULACIONES	DEFORMACIONES
FECHA:	09/10/2021		
AREA AFECTADA:			
DIMENSIONES:	LONGITUD(m)	5.64	ESPESOR(mm) 30
<i>CONDICIÓN</i>	<i>TIPO DE FALLA</i>	<i>DESCRIPCIÓN</i>	<i>IMAGEN</i>
FALLA ALTA	FISURA	FISURA LONG. ES EL RESQUEBRAJAMIENTO QUE SE EXPANDE SEMEJANTEMENTE A LA ABCISA DE LA CALZADA.

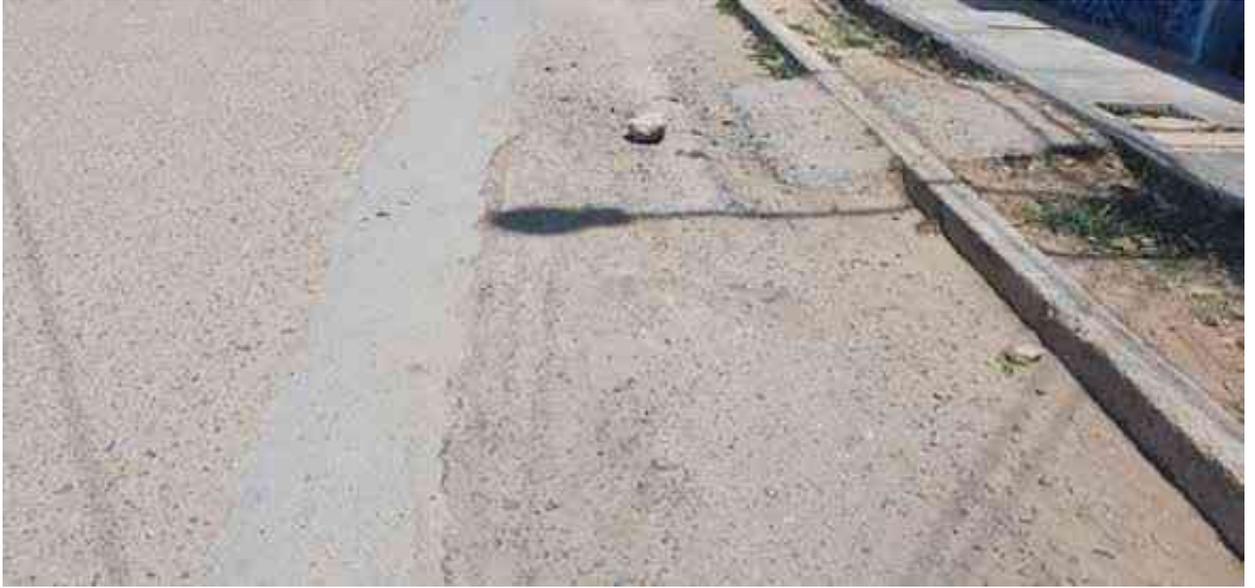
FOTO N°03: EVIDENCIA DE LAS FALLAS EXISTENTES.
