**UNIVERSIDAD NACIONAL
JOSÉ FAUSTINO SÁNCHEZ CARRIÓN**

**Análisis del estado estructural y funcional del pavimento flexible en la
avenida Coronel Portillo, Distrito de Huaura, 2021**

Tesis

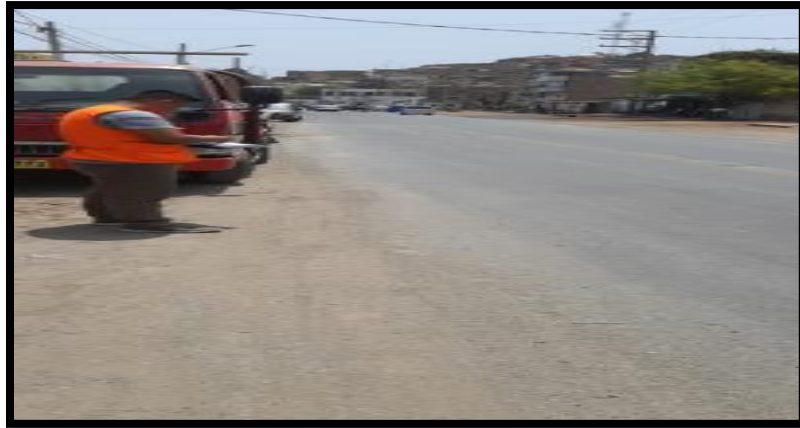
Imagen 14: Perdida de agregado

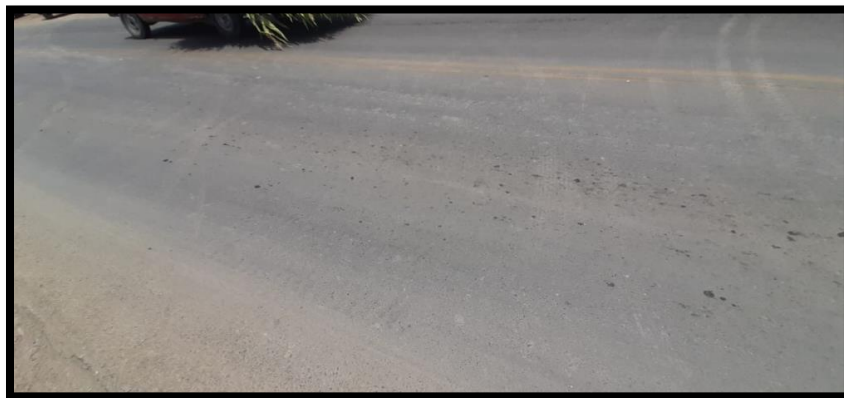
Imagen 15: Ahuellamiento

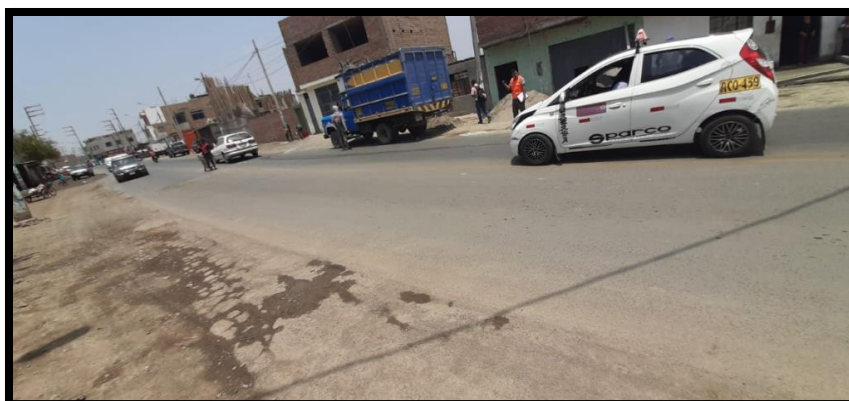
Imagen 16: Piel de cocodrilo

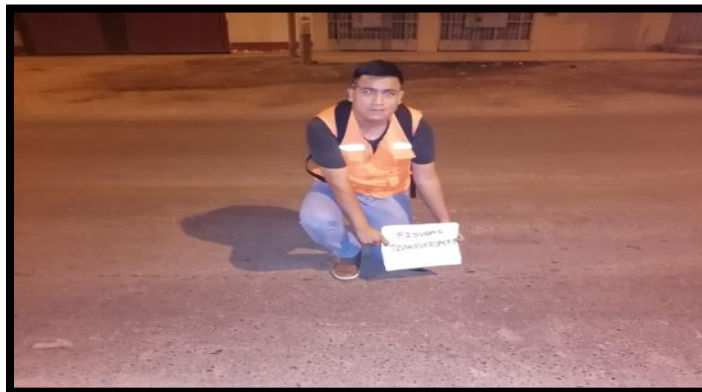
Imagen 18: Falla de fisura transversal

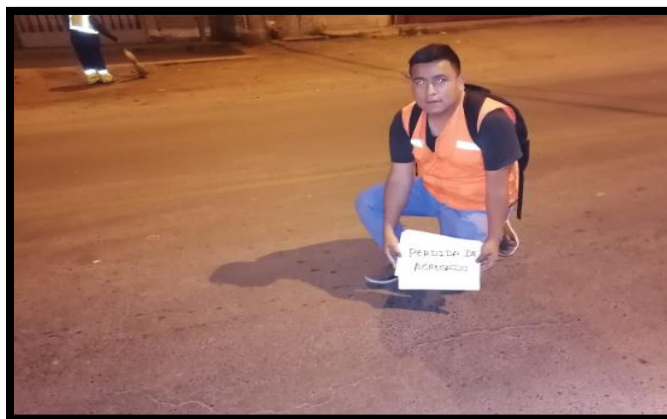
Imagen 19: Falla perdida de agregado

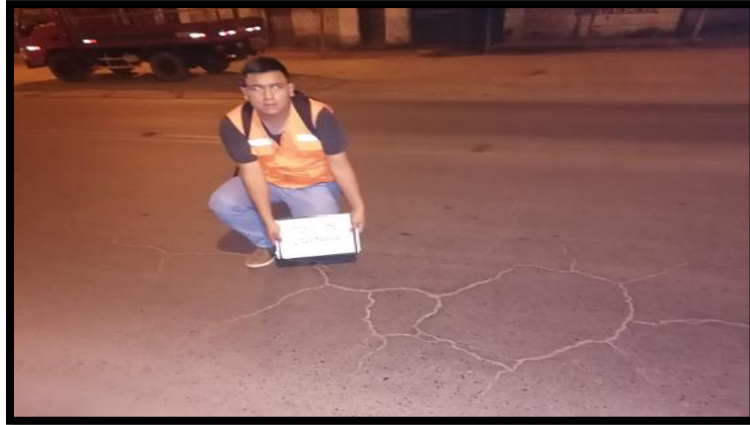
Imagen 20: Falla de piel de cocodrilo

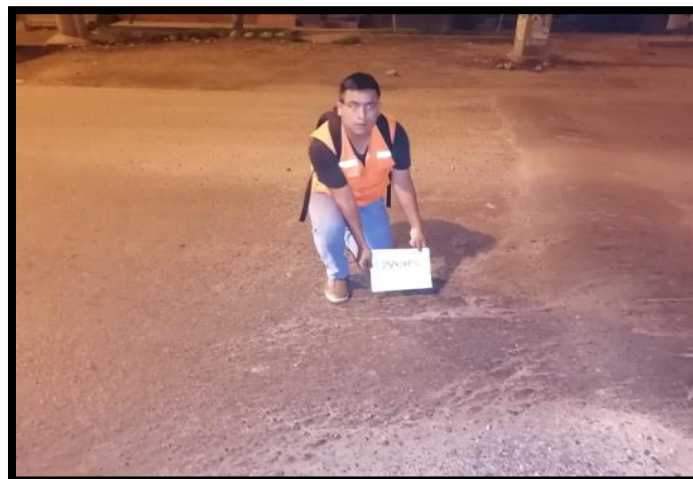
Imagen 22: Falla perdida de agregado

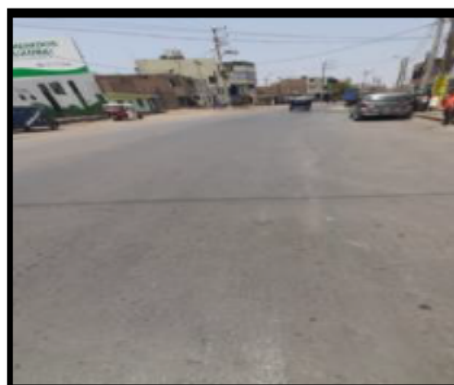
Area de fisura transversal	1.80 m ²
Area de ahuellamiento	10.75 m ²
Area de pérdida de agregado	4,68 m ²

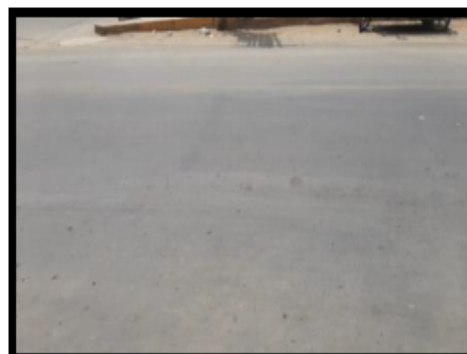
Area perdida de agregado	5.20 m2
Area de ahuellamiento	6.36 m2

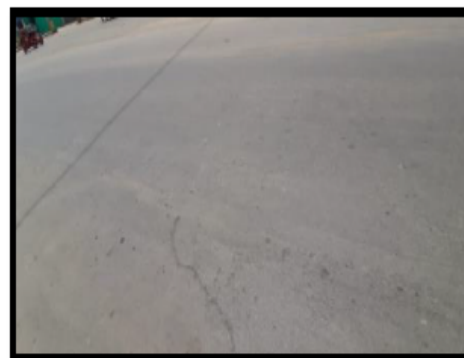
Area de fisura transversal	5.35 m2
Area de ahuellamiento	9.62 m2

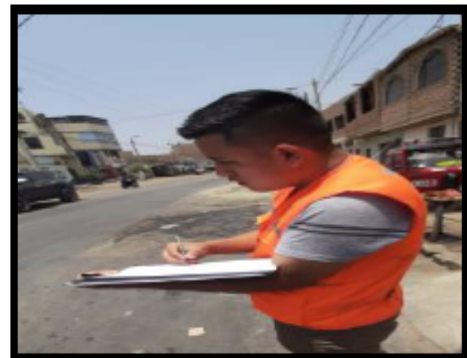
Área de piel de cocodrilo	6.37 m ²
Área de fisura de borde	3.35 m ²

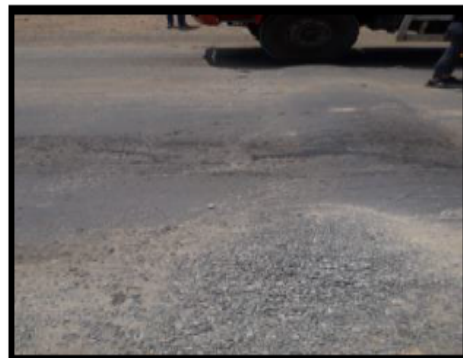
Area de baches	0.32 m2
Area de perdida de agregado	27.94 m2

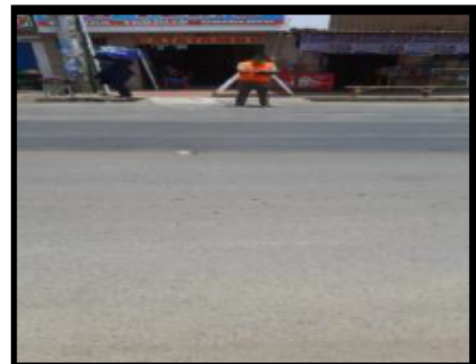
Área de ahuellamiento	5.16 m ²
Área de pérdida de agregado	2.00 m ²

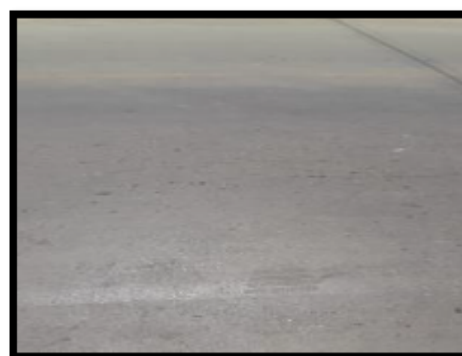
Area de fisura transversal	2.15 m2
Area de ahuellamiento	9.00 m2

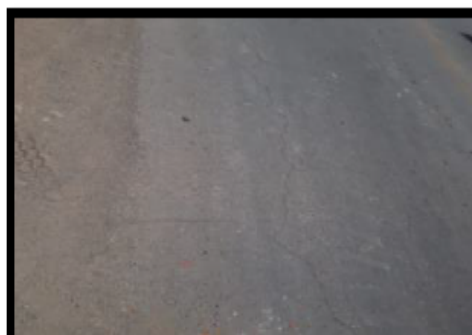
Area de piel de cocodrilo	11.05 m2
---------------------------	----------

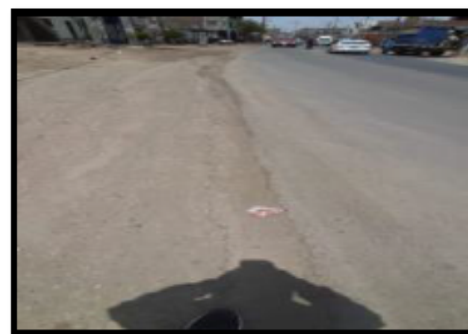
Area de pérdida de agregado	6.38 m2
-----------------------------	---------

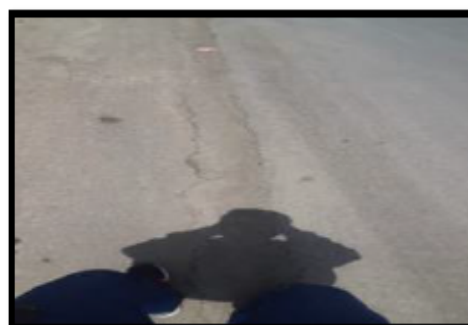
Area perdida de agregado	1.40 m2
--------------------------	---------

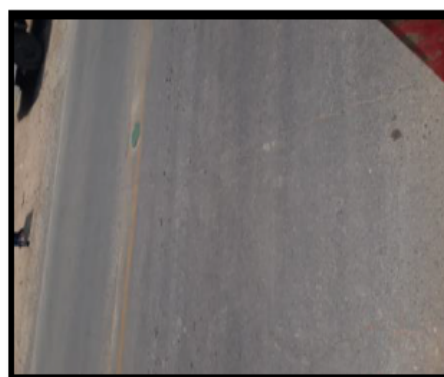
Area de fisura transversal	7.54 m2
Area de ahuellamiento	2.74 m2
Area de perdida de agregado	4.64 m2

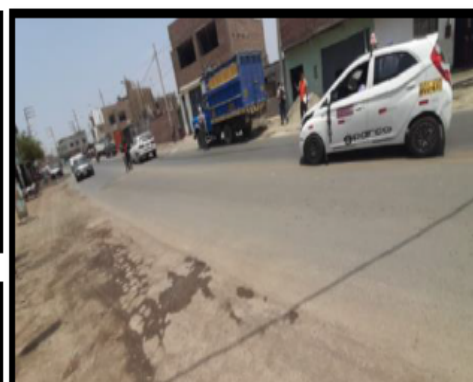
Area de piel de cocodrilo	12.87 m2
Area de ahuellamiento	1.96 m2
Area de perdida de agregado	3.65 m2

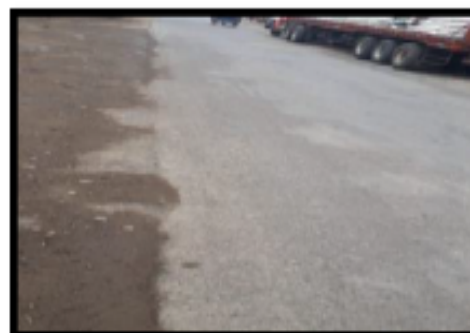
Area de pérdida de agregado	11.60 m ²
-----------------------------	----------------------

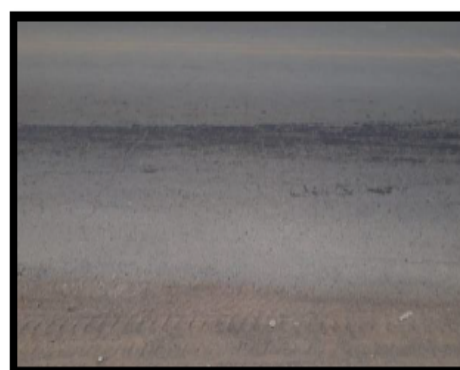
Area de ahuellamiento	5.18 m2
Area de fisura transversal	2.59 m2

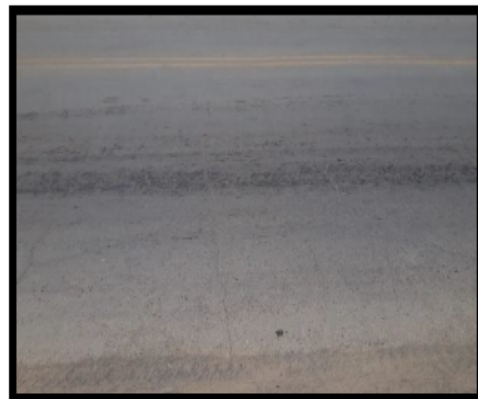
Area de fisura transversal	3.00 m2
Area de piel de cocodrilo	8.40 m2
Area de perdida de agregado	5.04 m2
