Universidad Nacional José Faustino Sánchez Carrión

**Análisis de las características vulnerables a nivel cuantitativo en las viviendas del
centro poblado Santa Rosillo, región San Martín, 2022**

Tesis

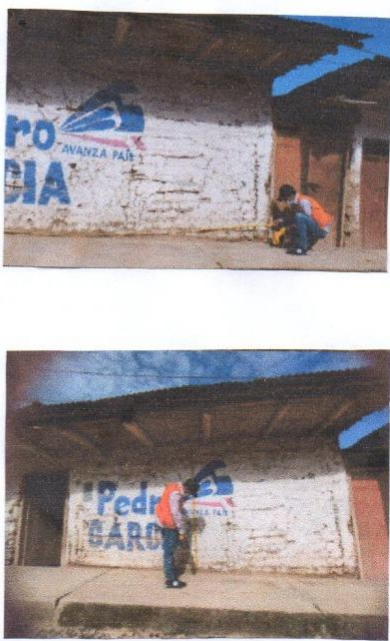
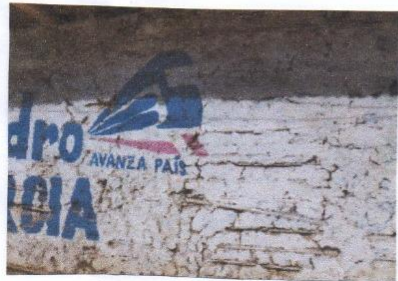
FICHA DE RECOPIACIÓN DE DATOS – VIVIENDA 02

* peligro de caída mo estructural observado en el exterior
 ↳ techo a dos aguas deteriorado
