Universidad Nacional José Faustino Sánchez Carrión

Evaluación de fallas funcionales mediante los métodos PCI, VIZIR y PASER del pavimento flexible en la Avenida Moore, Huacho, 2023

Tesis

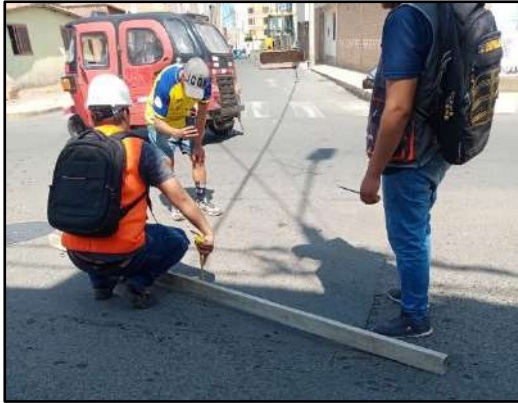
Fotografía 1: Identificación de grieta longitudinal.

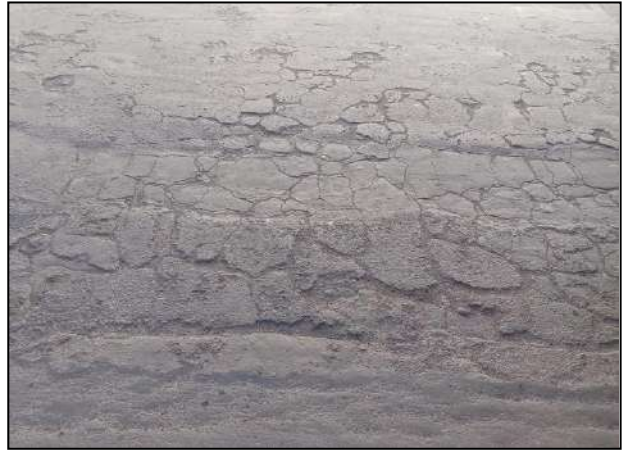
Fotografía 4: Identificación de fallas tipo piel de cocodrilo.

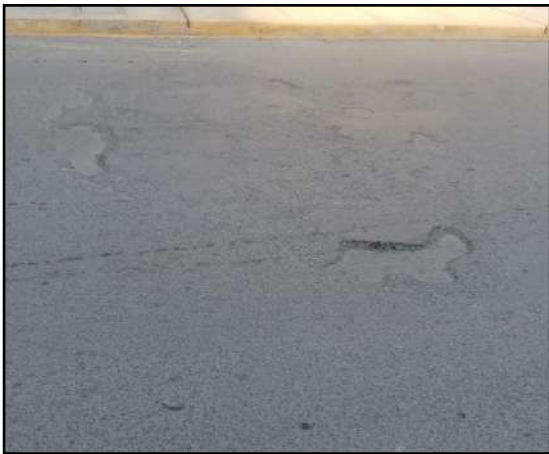
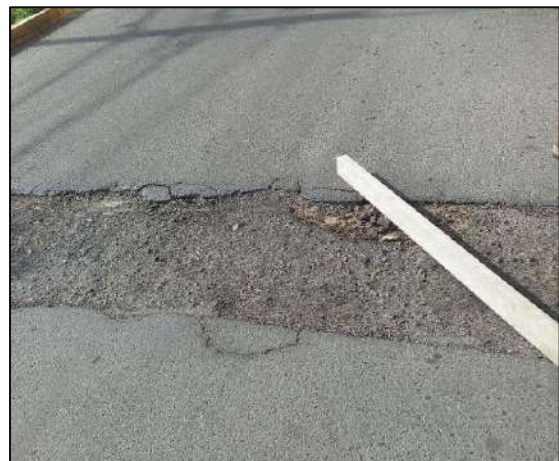
Fotografía 5: Identificación de fallas tipo Bache.

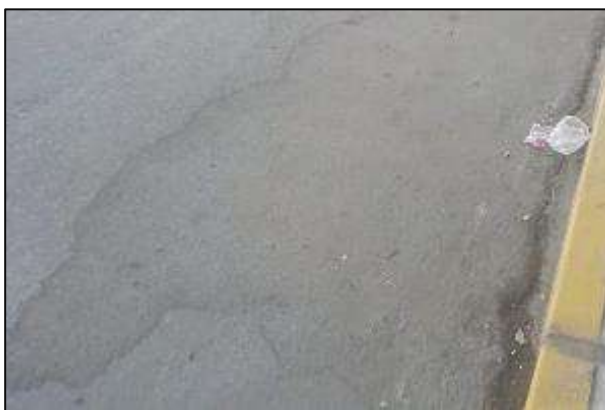
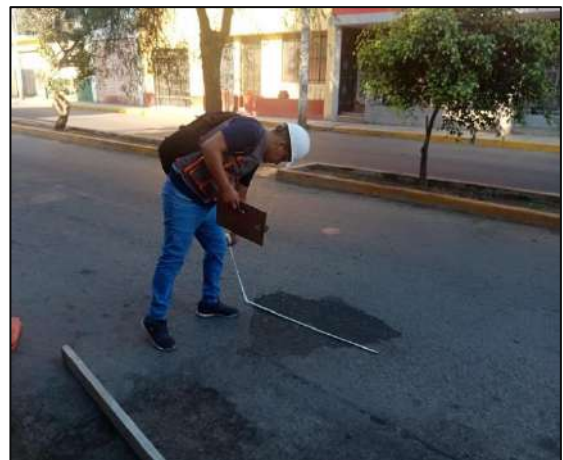
Fotografía 6: Identificación de falla tipo afloramiento de agua.

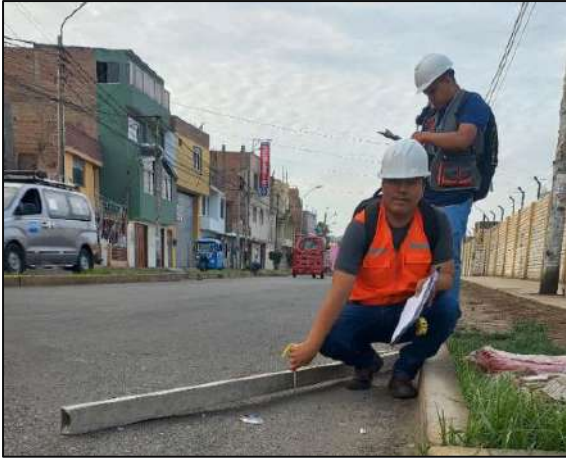
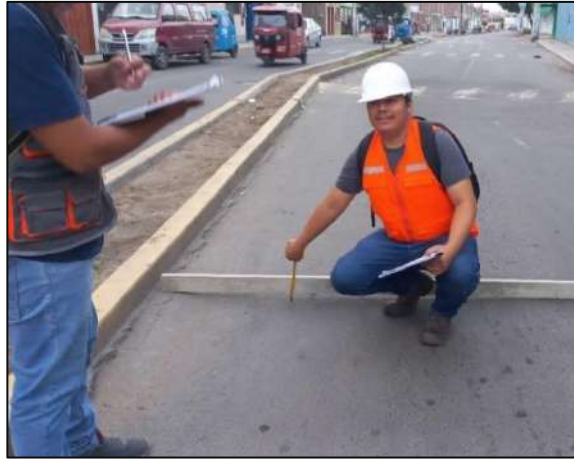
Fotografía 7: Identificación de fallas tipo Ahuellamiento.

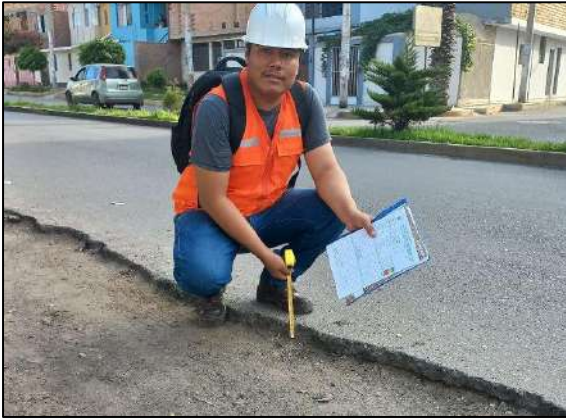
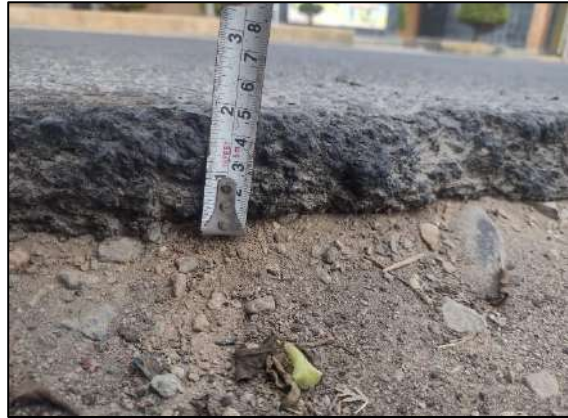
Fotografía 8: Espesor del pavimento en campo
