**Universidad Nacional José Faustino Sánchez Carrión**

**Facultad de Ingeniería Civil**

**Estado de viviendas autoconstruidas aplicando el método cuantitativo  
adecuado a la norma, en la Manchuria Baja - Distrito de Huacho, 2023**

**Tesis**

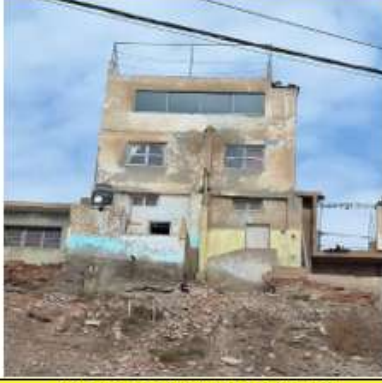
Figura 2  
Formulario FEMA: Vivienda 1

Dirección							Manchuria Baja					
				Fecha							20/02/2024					
				Área Total												
				Nombre Del Edificio							Vivienda 1					
				Uso							Vivienda					
				Año De Construcción							1980					
OCUPACION DEL SUELO				TIPO								PELIGRO DE CAIDA				
Reuniones	Gobierno	Oficinas	Número de personas		A	B	C	D	E	F	No Reforzado	Parapetos	Revestimiento		Otro	
Comercial	Histórico	Residencial	0-10	11-100	Piedra	Roca	Suelo	Suelo	Suelo	Suelo			Parapetos	Revestimiento		Otro
Emergencias	Industrial	Escuela	101-000	1000+	Duro	Frío	Denso	Rígido	Suave	Pobre						
TIPO DE CONSTRUCCION		W1	W2	S1	S2	S3	S4	S5	C1	C2	C3	PC1	PC2	RM1	RM2	URM
				MRS	M	LM	RC-SW	URM-NF	MM	SW	URM-NF	TU	FD	FG	PQ	
PUNTUACION BASICA		7.4	6.0	4.6	4.8	4.6	4.8	5.0	4.4	4.8	4.4	4.4	4.6	4.8	4.6	4.8
BAJA ALTA (< 4 PISOS)		0.0	0.0	0.0	0.0	0.0	0.0	0.0	0.0	0.0	0.0	0.0	0.0	0.0	0.0	0.0

MEDIANA ALTA (4-7 PISOS)		N/A	N/A	0.2	0.4	N/A	0.2	-0.2	0.4	-0.2	-0.4	N/A	-0.2	-0.4	-0.2	-0.6
GRAN ALTURA (> 7 PISOS)		-4.0	N/A	1.0	1.0	N/A	1.0	1.2	1.0	0.0	-0.4	N/A	-0.2	N/A	0.0	N/A
IRREGULARIDAD VERTICAL		-0.8	-1.0	-1.0	-0.2	N/A	-1.0	-0.2	-1.5	-0.2	-1.0	N/A	-1.5	-2.0	-1.5	-1.5
IRREGULARIDAD EN PLANTA		N/A	-0.8	-0.8	-0.8	-0.8	-0.8	-0.8	-0.8	-0.8	-0.8	-0.8	-0.8	-0.8	-0.8	-0.8
CODIGO PREVIO		0.0	N/A	N/A	N/A	N/A	N/A	N/A	N/A	N/A	N/A	N/A	N/A	N/A	N/A	N/A
CODIGO NUEVO		0.0	0.2	0.4	0.6	N/A	0.6	N/A	0.6	0.4	N/A	0.2	N/A	0.2	0.4	0.4
TIPO "C" DEL SUELO		-0.4	-0.4	-0.8	-0.4	-0.4	-0.4	-0.4	-0.6	-0.4	-0.4	-0.4	-0.2	-0.4	-0.2	-0.4
TIPO "D" DEL SUELO		-1.0	-0.8	-1.4	-0.6	-1.0	-1.4	-0.8	-1.4	-0.8	-0.8	-0.8	-1.0	-0.8	-0.8	-0.8
TIPO "E" DEL SUELO		-1.8	-2.0	-2.0	-1.2	-2.0	-2.2	-2.0	-2.0	-2.0	-2.0	-1.8	-2.0	-1.4	-1.6	-1.4
MARCADOR FINAL S:											1.8

El revestimiento de los muros presenta diversas grietas visibles.

Los parapetos están deteriorados debido a la falta de mantenimiento periódico.

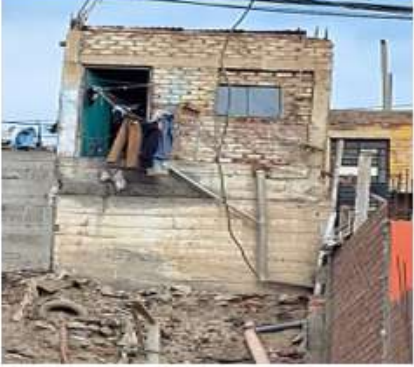
Figura 3  
Formulario FEMA: Vivienda 2

Dirección								Manchuria Baja				
				Fecha								20/02/2024				
				Área Total												
				Nombre Del Edificio								Vivienda 2				
				Uso								Vivienda				
				Año De Construcción								1980				
OCUPACION DEL SUELO					TIPO							PELIGRO DE CAIDA				
Residencia	Gobierno	Oficina		Número de personas		A	B	C	D	E	F	No Reforzado	Parapeto	Revestimiento		Otro
Comercial	Histórico	Residencial		0-10	11-100	Piedra	Boca	Suelo	Suelo	Suelo	Suelo					
Emergencia	Industrial	Escuela		101-000	1000+	Duro	Prom.	Denso	Rígido	Suave	Pobre					
TIPO DE CONSTRUCCION		W1	W2	S1	S2	S3	S4	S5	C1	C2	C3	PC1	PC2	RM1	RM2	URM
				MRS	M	LM	RC-SW	URM-NF	MM	SW	URM-NF	TU	FD	FG	PQ	
PUNTUACION BASICA		7.4	6.0	4.6	4.8	4.6	4.8	5.0	4.4	4.2	4.4	4.4	4.6	4.8	4.6	4.8
BAJA ALTA (< 4 PISOS)		0.0	0.0	0.0	0.0	0.0	0.0	0.0	0.0	0.0	0.0	0.0	0.0	0.0	0.0	0.0
MEDIANA ALTA (4-7 PISOS)		N/A	N/A	0.2	0.4	N/A	0.2	-0.2	0.4	-0.2	-0.4	N/A	-0.2	-0.4	-0.2	-0.6

GRAN ALTURA (>7 PISOS)		-4.0	N/A	1.0	1.0	N/A	1.0	1.2	1.0	0.0	-0.4	N/A	-0.2	N/A	0.0	N/A
IRREGULARIDAD VERTICAL		-0.8	-3.0	-2.0	-0.2	N/A	-2.0	-0.2	-1.5	-0.2	-2.0	N/A	-1.5	-2.0	-1.5	-1.5
IRREGULARIDAD EN PLANTA		N/A	-0.8	-0.8	-0.8	-0.8	-0.8	-0.8	-0.8	-0.8	-0.8	-0.8	-0.8	-0.8	-0.8	-0.8
CODIGO PREVID		0.0	N/A	N/A	N/A	N/A	N/A	N/A	N/A	N/A	N/A	N/A	N/A	N/A	N/A	N/A
CODIGO NUEVO		0.0	0.2	0.4	0.6	N/A	0.6	N/A	0.6	0.4	N/A	0.2	N/A	0.2	0.4	0.4
TIPO "C" DEL SUELO		-0.4	-0.4	-0.8	-0.4	-0.4	-0.4	-0.4	-0.6	-0.4	-0.4	-0.4	-0.2	-0.4	-0.2	-0.4
TIPO "D" DEL SUELO		-1.0	-0.8	-1.4	-0.6	-1.0	-1.4	-0.8	-1.4	-0.8	-0.8	-0.8	-1.0	-0.8	-0.8	-0.8
TIPO "E" DEL SUELO		-1.8	-2.0	-2.0	-1.2	-2.0	-2.2	-2.0	-2.0	-2.0	-2.0	-1.8	-2.0	-1.4	-1.6	-1.4
MARCADOR FINAL S:												1.8

Existen grietas visibles en el revestimiento de los muros.

Los parapetos muestran deterioro debido a que no han recibido mantenimiento adecuado.

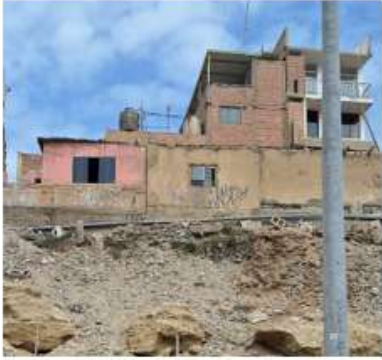
Figura 4  
Formulario FEMA: Vivienda 3

Dirección								Manchuria Baja				
				Fecha								20/02/2024				
				Área Total												
				Nombre Del Edificio								Vivienda 3				
				Uso								Vivienda				
				Año De Construcción								1990				
OCUPACION DEL SUELO				TIPO								PELIGRO DE CAIDA				
Reuniones	Gobierno	Oficina	Número de personas		A	B	C	D	E	F	No Reforzado	Parapetos	Revestimiento		Otro	
Comercial	Histórico	Residencial	0-10	11-100	Piedra Dura	Roca Prom.	Suelo Densa	Suelo Rigido	Suelo Suave	Suelo Pobre			RM1	RM2		
Emergencias	Industrial	Escuela	101-000	1000+							PC1	PC2	FG	PQ	URM	
TIPO DE CONSTRUCCION		W1	W2	S1	S2	S3	S4	S5	C1	C2	C3	PC1	PC2	RM1	RM2	URM
				MRS	M	LM	RC-SW	URM-NF	MM	SW	URM-NF	TU	FD	FG	PQ	
PUNTUACION BASICA		7.4	6.0	4.6	4.8	4.6	4.8	5.0	4.4	4.8	4.4	4.4	4.6	4.8	4.6	4.8
BAJA ALTA (< 4 PISOS)		0.0	0.0	0.0	0.0	0.0	0.0	0.0	0.0	0.0	0.0	0.0	0.0	0.0	0.0	0.0

MEDIANA ALTA (4-7 PISOS)		N/A	N/A	0.2	0.4	N/A	0.2	-0.2	0.4	-0.2	-0.4	N/A	-0.2	-0.4	-0.2	-0.6
GRAN ALTURA (>7 PISOS)		-4.0	N/A	1.0	1.0	N/A	1.0	1.2	1.0	0.0	-0.4	N/A	-0.2	N/A	0.0	N/A
IRREGULARIDAD VERTICAL		-0.8	-3.0	-2.0	-0.2	N/A	-2.0	-0.2	-1.5	-0.2	-2.0	N/A	-1.5	-2.0	-1.5	-1.5
IRREGULARIDAD EN PLANTA		N/A	-0.8	-0.8	-0.8	-0.8	-0.8	-0.8	-0.8	-0.8	-0.8	-0.8	-0.8	-0.8	-0.8	-0.8
CODIGO PREVIO		0.0	N/A	N/A	N/A	N/A	N/A	N/A	N/A	N/A	N/A	N/A	N/A	N/A	N/A	N/A
CODIGO NUEVO		0.0	0.2	0.4	0.6	N/A	0.6	N/A	0.6	0.4	N/A	0.2	N/A	0.2	0.4	0.4
TIPO "C" DEL SUELO		-0.4	-0.4	-0.8	-0.4	-0.4	-0.4	-0.4	-0.6	-0.4	-0.4	-0.4	-0.2	-0.4	-0.2	-0.4
TIPO "D" DEL SUELO		-1.0	-0.8	-1.4	-0.6	-1.0	-1.4	-0.8	-1.4	-0.8	-0.8	-0.8	-1.0	-0.8	-0.8	-0.8
TIPO "E" DEL SUELO		-1.8	-2.0	-2.0	-1.2	-2.0	-2.2	-2.0	-2.0	-2.0	-2.0	-1.8	-2.0	-1.4	-1.6	-1.4
MARCADOR FINAL S:											1.8

Se pueden ver grietas en el revestimiento de los muros, lo que indica desgaste o daño.

La cubierta está visiblemente deteriorada y presenta partes que se están desprendiendo.

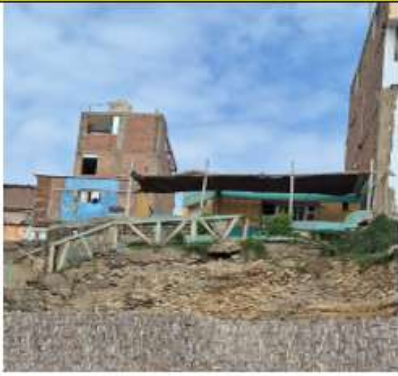
Figura 6  
Formulario FEMA: Vivienda 5

Dirección						Manchuria Baja						
				Fecha						20/02/2024						
				Área Total												
				Nombre Del Edificio						Vivienda 5						
				Uso						Vivienda						
				Año De Construcción						1990						
OCUPACION DEL SUELO					TIPO						PELIGRO DE CAIDA					
Reuniones	Gobierno	Oficinas	Número de personas		A	B	C	D	E	F	No Reforzado	Parapeto	Revestimiento		Otro	
Comercial	Histórico	Residencial	0-10	11-100	Piedra Dura	Roca Pobre	Suelo Dense	Suelo Rigido	Suelo Suave	Suelo Pobre			PC1	PC2		RM1
Emergencias	Industrial	Escuela	101-100	1000+												
TIPO DE CONSTRUCCION		W1	W2	S1	S2	S3	S4	S5	C1	C2	C3	PC1	PC2	RM1	RM2	URM
				MRS	M	LM	RC-SW	URM- NF	MM	SW	URM- NF	TU	FD	FG	PQ	
PUNTUACION BASICA		7.4	6.0	4.6	4.8	4.6	4.8	5.0	4.4	4.8	4.4	4.4	4.6	4.8	4.6	4.8
BAJA ALTA (< 4 PISOS)		9.0	9.0	9.0	9.0	9.0	9.0	9.0	9.0	9.0	9.0	9.0	9.0	9.0	9.0	9.0
MEDIANA ALTA (4-7 PISOS)		N/A	N/A	0.2	0.4	N/A	0.2	-0.2	0.4	-0.2	-0.4	N/A	-0.2	-0.4	-0.2	-0.6

GRAN ALTURA (>7 PISOS)		-4.0	N/A	1.0	1.0	N/A	1.0	1.2	1.0	0.0	-0.4	N/A	-0.2	N/A	0.0	N/A
IRREGULARIDAD VERTICAL		-0.8	-1.0	-1.0	-0.2	N/A	-1.0	-0.2	-1.5	-0.2	-1.0	N/A	-1.5	-2.0	-1.5	-1.5
IRREGULARIDAD EN PLANTA		N/A	-0.8	-0.8	-0.8	-0.8	-0.8	-0.8	-0.8	-0.8	-0.8	-0.8	-0.8	-0.8	-0.8	-0.8
CODIGO PREVIO		0.0	N/A	N/A	N/A	N/A	N/A	N/A	N/A	N/A	N/A	N/A	N/A	N/A	N/A	N/A
CODIGO NUEVO		0.0	0.2	0.4	0.6	N/A	0.6	N/A	0.6	0.4	N/A	0.2	N/A	0.2	0.4	0.4
TIPO "C" DEL SUELO		-0.4	-0.4	-0.8	-0.4	-0.4	-0.4	-0.4	-0.6	-0.4	-0.4	-0.4	-0.2	-0.4	-0.2	-0.4
TIPO "D" DEL SUELO		-1.0	-0.8	-1.4	-0.6	-1.0	-1.4	-0.8	-1.4	-0.8	-0.8	-0.8	-1.0	-0.8	-0.8	-0.8
TIPO "E" DEL SUELO		-1.8	-2.0	-2.0	-1.2	-2.0	-2.2	-2.0	-2.0	-2.0	-2.0	-1.8	-2.0	-1.4	-1.6	-1.4
MARCADOR FINAL S:											2

El revestimiento de los muros presenta grietas visibles, lo que refleja desgaste.

Los parapetos muestran signos claros de deterioro y no han sido objeto de mantenimiento.

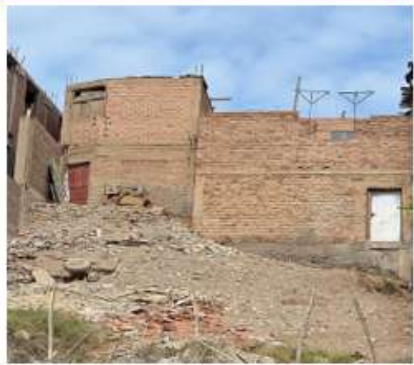
Formulario FEMA: Vivienda 6

<b>Dirección</b>				Manchuria Baja								
				<b>Fecha</b>				20/02/2024								
				<b>Área Total</b>												
				<b>Nombre Del Edificio</b>				Vivienda 6								
				<b>Uso</b>				Vivienda								
				<b>Año De Construcción</b>				1985								
OCUPACION DEL SUELO					TIPO						PELIGRO DE CAIDA					
Reuniones	Gobierno	Oficina		Número de personas		A	B	C	D	E	F	No Reforzado	Parapetos	Revestimiento		Otro
Comercial	Habitación	Residencial		0-10	11-100	Piedra Dura	Boca Prot.	Suelo Denso	Suelo Ripido	Suelo Suave	Suelo Pobre			RM1	RM2	
Emergencias	Industrial	Escuela		101-000	1000+											
TIPO DE CONSTRUCCIÓN		W1	W2	S1	S2	S3	S4	S5	C1	C2	C3	PC1	PC2	RM1	RM2	URM
				MRS	M	LM	HC-SW	URM-NF	MM	SW	URM-NF	TU	FD	FG	PQ	
PUNTUACIÓN BASICA		7.4	6.0	4.6	4.8	4.6	4.8	5.0	4.4	4.4	4.4	4.4	4.6	4.8	4.6	4.8
BAJA ALTA (<= 4 PISOS)		0.0	0.0	0.0	0.0	0.0	0.0	0.0	0.0	0.0	0.0	0.0	0.0	0.0	0.0	0.0

MEDIANA ALTA (4-7 PISOS)		N/A	N/A	0.2	0.4	N/A	0.2	-0.2	0.4	-0.2	-0.4	N/A	-0.2	-0.4	-0.2	-0.6
GRAN. ALTURA (>7 PISOS)		-4.0	N/A	1.0	1.0	N/A	1.0	1.2	1.0	0.0	-0.4	N/A	-0.2	N/A	0.0	N/A
IRREGULARIDAD VERTICAL		-0.8	-3.0	-2.0	-0.2	N/A	-2.0	-0.2	-1.5	-0.2	-2.0	N/A	-1.5	-2.0	-1.5	-1.5
IRREGULARIDAD EN PLANTA		N/A	-0.8	-0.8	-0.8	-0.8	-0.8	-0.8	-0.8	-0.8	-0.8	-0.8	-0.8	-0.8	-0.8	-0.8
CODIGO PREVIO		0.0	N/A	N/A	N/A	N/A	N/A	N/A	N/A	N/A	N/A	N/A	N/A	N/A	N/A	N/A
CODIGO NUEVO		0.0	0.2	0.4	0.6	N/A	0.6	N/A	0.6	0.4	N/A	0.2	N/A	0.2	0.4	0.4
TIPO "C" DEL SUELO		-0.4	-0.4	-0.8	-0.4	-0.4	-0.4	-0.4	-0.8	-0.4	-0.4	-0.4	-0.2	-0.4	-0.2	-0.4
TIPO "D" DEL SUELO		-1.0	-0.8	-1.4	-0.6	-1.0	-1.4	-0.8	-1.4	-0.8	-0.8	-0.8	-1.0	-0.8	-0.8	-0.8
TIPO "E" DEL SUELO		-1.8	-2.0	-2.0	-1.2	-2.0	-2.2	-2.0	-2.0	-2.0	-2.0	-1.8	-2.0	-1.4	-1.6	-1.4
<b>MARCADOR FINAL S:</b>												<b>1.8</b>

Se pueden ver grietas en el revestimiento de los muros, lo que indica desgaste.

Los parapetos están deteriorados y no han recibido mantenimiento desde hace tiempo.

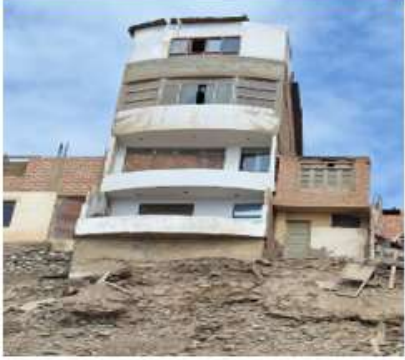
Figura 8  
Formulario FEMA: Vivienda 7

Dirección								Manchuria Baja					
				Fecha								20/02/2024					
				Área Total													
				Nombre Del Edificio								Vivienda 7					
				Uso								Vivienda					
				Año De Construcción								2010					
OCUPACION DEL SUELO				TIPO								PELIGRO DE CAIDA					
Residencia	Gobierno	Oficina	Número de personas		A	B	C	D	E	F	No Reforzado		Parapetos		Revestimiento		Otro
Comercial	Histórico	Residencial	0-10	11-100	Piedra Dura	Boca Prom.	Suelo Denso	Suelo Rígido	Suelo Suave	Suelo Pobre							
Emergencias	Industrial	Escuela	101-100	1000+													
TIPO DE CONSTRUCCION		W1	W2	S1	S2	S3	S4	S5	C1	C2	C3	PC1	PC2	RM1	RM2	URM	
		MBS	M	1M	RC-SW	URM-NF	MM	SW	URM-NF	TU	FD	FG	PQ				
PUNTUACION BASICA		7.4	6.0	4.6	4.8	4.6	4.8	5.0	4.4	4.6	4.4	4.4	4.6	4.8	4.6	4.8	
BAJA ALTA (< 4 PISOS)		9.0	9.0	9.0	9.0	9.0	9.0	9.0	9.0	9.0	9.0	9.0	9.0	9.0	9.0	9.0	
MEDIANA ALTA (4-7 PISOS)		N/A	N/A	0.2	0.4	N/A	0.2	-0.2	0.4	-0.2	-0.4	N/A	-0.2	-0.4	-0.2	-0.6

GRAN ALTURA (> 7 PISOS)		-4.0	N/A	1.0	1.0	N/A	1.0	1.2	1.0	0.0	-0.4	N/A	-0.2	N/A	0.0	N/A	
IRREGULARIDAD VERTICAL		-0.8	-3.0	-2.0	-0.2	N/A	-2.0	-0.2	-1.5	0.2	-2.0	N/A	-1.5	-2.0	-1.5	-1.5	
IRREGULARIDAD EN PLANTA		N/A	-0.8	-0.8	-0.8	-0.8	-0.8	-0.8	-0.8	0.2	-0.8	-0.8	-0.8	-0.8	-0.8	-0.8	
CODIGO PREVIO		9.0	N/A	N/A	N/A	N/A	N/A	N/A	N/A	N/A	N/A	N/A	N/A	N/A	N/A	N/A	
CODIGO NUEVO		9.0	0.2	0.4	0.6	N/A	0.6	N/A	0.6	0.4	N/A	0.2	N/A	0.2	0.4	0.4	
TIPO "C" DEL SUELO		-0.4	-0.4	-0.8	-0.4	-0.4	-0.4	-0.4	-0.6	-0.4	-0.4	-0.4	-0.2	-0.4	-0.2	-0.4	
TIPO "D" DEL SUELO		-1.0	-0.8	-1.4	-0.6	-1.0	-1.4	-0.8	-1.4	-0.8	-0.8	-0.8	-1.0	-0.8	-0.8	-0.8	
TIPO "E" DEL SUELO		-1.8	-2.0	-2.0	-1.2	-2.0	-2.2	-2.0	-2.0	1.8	-2.0	-1.8	-2.0	-1.4	-1.6	-1.4	
MARCADOR FINAL S:											1.8

Se notan grietas en el acabado de los muros.

La cubierta está deteriorada y con partes que se están cayendo.

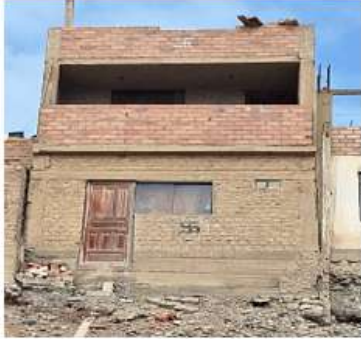
Formulario FEMA: Vivienda 8

Dirección				Manchuria Baja									
				Fecha				20/02/2024									
				Área Total													
				Nombre Del Edificio				Vivienda 8									
				Uso				Vivienda									
				Año De Construcción				1980									
OCUPACION DEL SUELO				TIPO								PELIGRO DE CAIDA					
Reuniones	Gobierno	Oficinas		Número de personas		A	B	C	D	E	F	No Reforzado	Parapetos	Revestimiento		Otro	
Comercial	Histórico	Residencial		0-10	11-100	Pedra Dura	Roca Prom.	Suelo Denso	Suelo Rizado	Suelo Suave	Suelo Pobre			PC1	PC2		RM1
Emergencia	Industrial	Escuela		101-000	1000+												
TIPO DE CONSTRUCCION		W1	W2	S1	S2	S3	S4	S5	C1	C2	C3	PC1	PC2	RM1	RM2	URM	
				MRS	M	LM	RC-SW	URM-NF	MM	SW	URM-NF	TU	FD	FG	PQ		
PUNTUACION BASICA		7.4	6.0	4.6	4.8	4.6	4.8	5.0	4.4	4.8	4.4	4.4	4.6	4.8	4.6	4.8	
BAJA ALTA (<4 PISOS)		0.0	0.0	0.0	0.0	0.0	0.0	0.0	0.0	0.0	0.0	0.0	0.0	0.0	0.0	0.0

MEDIANA ALTA (4-7 PISOS)		N/A	N/A	0.2	0.4	N/A	0.2	-0.2	0.4	-0.2	-0.4	N/A	-0.2	-0.4	-0.2	-0.6	
GRAN ALTURA (>7 PISOS)		-4.0	N/A	1.0	1.0	N/A	1.0	1.2	1.0	0.0	-0.4	N/A	-0.2	N/A	0.0	N/A	
IRREGULARIDAD VERTICAL		-0.8	-3.0	-2.0	-0.2	N/A	-2.0	-0.2	-1.5	-0.2	-2.0	N/A	-1.5	-2.0	-1.5	-1.5	
IRREGULARIDAD EN PLANTA		N/A	-0.8	-0.8	-0.8	-0.8	-0.8	-0.8	-0.8	-0.8	-0.8	-0.8	-0.8	-0.8	-0.8	-0.8	
CODIGO PREVIO		0.0	N/A	N/A	N/A	N/A	N/A	N/A	N/A	N/A	N/A	N/A	N/A	N/A	N/A	N/A	
CODIGO NUEVO		0.0	0.2	0.4	0.6	N/A	0.6	N/A	0.6	0.4	N/A	0.2	N/A	0.2	0.4	0.4	
TIPO "C" DEL SUELO		-0.4	-0.4	-0.8	-0.4	-0.4	-0.4	-0.4	-0.8	-0.4	-0.4	-0.4	-0.2	-0.4	-0.2	-0.4	
TIPO "D" DEL SUELO		-1.0	-0.8	-1.4	-0.6	-1.0	-1.4	-0.8	-1.4	-0.8	-0.8	-0.8	-1.0	-0.8	-0.8	-0.8	
TIPO "E" DEL SUELO		-1.8	-2.0	-2.0	-1.2	-2.0	-1.2	-2.0	-2.0	-2.0	-2.0	-1.8	-2.0	-1.4	-1.6	-1.4	
MARCADOR FINAL S:												1.8

Se notan grietas en el revestimiento de los muros.

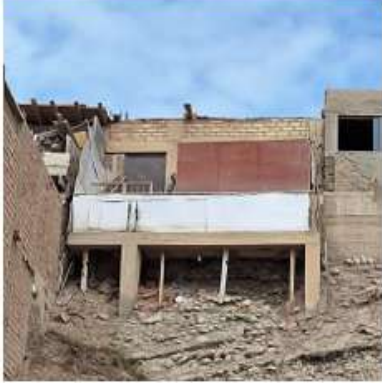
Figura 10  
Formulario FEMA: Vivienda 9

Dirección								Manchuria Baja				
				Fecha								20/02/2024				
				Área Total												
				Nombre Del Edificio								Vivienda 9				
				Uso								Vivienda				
				Año De Construcción								1985				
OCUPACION DEL SUELO					TIPO							PELIGRO DE CAIDA				
Reuniones	Gobierno	Oficina	Número de personas		A	B	C	D	E	F	No Reforzado	Parapetos	Revestimiento		Otro	
Comercial	Histórico	Residencial	0-10	11-100	Piedra Dura	Roca Prom.	Suelo Denso	Suelo Rígido	Suelo Suave	Suelo Pobre			PC1	PC2		RM1
Emergencias	Industrial	Escuela	101-100	1000+												
TIPO DE CONSTRUCCION		W1	W2	S1	S2	S3	S4	S5	C1	C2	C3	PC1	PC2	RM1	RM2	URM
				MRS	M	LM	RC-SW	URM-NF	MM	SW	URM-NF	TU	FD	FG	PQ	
PUNTUACION BASICA		7.4	6.0	4.6	4.8	4.6	4.8	5.0	4.4	4.8	4.4	4.4	4.6	4.8	4.6	4.8
BAJA ALTA (< 4 PISOS)		0.0	0.0	0.0	0.0	0.0	0.0	0.0	0.0	0.0	0.0	0.0	0.0	0.0	0.0	0.0
MEDIANA ALTA (4-7 PISOS)		N/A	N/A	0.2	0.4	N/A	0.2	-0.2	0.4	-0.2	-0.4	N/A	-0.2	-0.4	-0.2	-0.6

GRAN ALTURA (>7 PISOS)		-4.0	N/A	1.0	1.0	N/A	1.0	1.2	1.0	0.0	-0.4	N/A	-0.2	N/A	0.0	N/A
IRREGULARIDAD VERTICAL		-0.8	-3.0	-2.0	-0.2	N/A	-2.0	-0.2	-1.5	-0.2	-2.0	N/A	-1.5	-2.0	-1.5	-1.5
IRREGULARIDAD EN PLANTA		N/A	-0.8	-0.8	-0.8	-0.8	-0.8	-0.8	-0.8	-0.8	-0.8	-0.8	-0.8	-0.8	-0.8	-0.8
CODIGO PREVIO		0.0	N/A	N/A	N/A	N/A	N/A	N/A	N/A	N/A	N/A	N/A	N/A	N/A	N/A	N/A
CODIGO NUEVO		0.0	0.2	0.4	0.6	N/A	0.6	N/A	0.6	0.4	N/A	0.2	N/A	0.2	0.4	0.4
TIPO "C" DEL SUELO		-0.4	-0.4	-0.8	-0.4	-0.4	-0.4	-0.4	-0.6	-0.4	-0.4	-0.4	-0.2	-0.4	-0.2	-0.4
TIPO "D" DEL SUELO		-1.0	-0.8	-1.4	-0.6	-1.0	-1.4	-0.8	-1.4	-0.8	-0.8	-0.8	-1.0	-0.8	-0.8	-0.8
TIPO "E" DEL SUELO		-1.8	-2.0	-2.0	-1.2	-2.0	-2.2	-2.0	-2.0	-2.0	-2.0	-1.8	-2.0	-1.4	-1.6	-1.4
MARCADOR FINAL S:												1.8

Revestimiento con presencia de grietas en muros.

Cobertura en estado deteriorado con presencia de desprendimiento.

Parapetos en deterioro, sin mantenimiento.

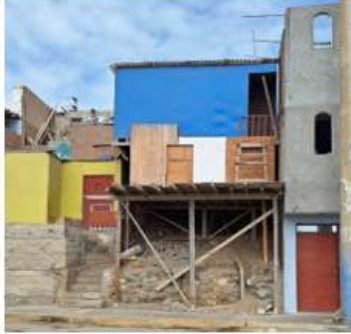
Formulario FEMA: Vivienda 10

Dirección				Manchuria Baja								
				Fecha				20/02/2024								
				Área Total												
				Nombre Del Edificio				Vivienda 10								
				Uso				Vivienda								
				Año De Construcción				2005								
OCUPACION DEL SUELO				TIPO								PELIGRO DE CAIDA				
Reuniones	Gobierno	Oficinas	Número de personas		A	B	C	D	E	F	No Reforzado	Parapetos	Revestimiento		Otro	
Comercial	Histórico	Residencial	0-10	11-100	Piedra Dura	Roca Prom.	Suelo Denso	Suelo Ruidoso	Suelo Suave	Suelo Pobre			PC1	PC2		RM1
Emergencia	Industrial	Escuela	101-100	1000+												
TIPO DE CONSTRUCCION		W1	W2	S1	S2	S3	S4	S5	C1	C2	C3	TU	FD	FG	PQ	URM
				MRS	M	LM	RC-SW	URM-NF	Md	SW	URM-NF					
FUNDACION BASICA		7.4	6.0	4.6	4.8	4.6	4.8	5.0	4.4	4.8	4.4	4.4	4.6	4.8	4.6	4.8
BAJA ALTA (<= 4 PISOS)		0.0	0.0	0.0	0.0	0.0	0.0	0.0	0.0	0.0	0.0	0.0	0.0	0.0	0.0	0.0
MEDIANA ALTA (4-7 PISOS)		N/A	N/A	0.2	0.4	N/A	0.2	-0.2	0.4	-0.2	-0.4	N/A	-0.2	-0.4	-0.2	-0.6

GRAN ALTURA (>7 PISOS)		-4.0	N/A	1.0	1.0	N/A	1.0	1.2	1.0	0.0	-0.4	N/A	-0.2	N/A	0.0	N/A
IRREGULARIDAD VERTICAL		-0.8	-3.0	-2.0	-0.2	N/A	-2.0	-0.2	-1.5	-0.2	-2.0	N/A	-1.5	-2.0	-1.5	-1.5
IRREGULARIDAD EN PLANTA		N/A	-0.8	-0.8	-0.8	-0.8	-0.8	-0.8	-0.8	-0.8	-0.8	-0.8	-0.8	-0.8	-0.8	-0.8
CODIGO PREVIO		0.0	N/A	N/A	N/A	N/A	N/A	N/A	N/A	N/A	N/A	N/A	N/A	N/A	N/A	N/A
CODIGO NUEVO		0.0	0.2	0.4	0.6	N/A	0.6	N/A	0.6	0.4	N/A	0.2	N/A	0.2	0.4	0.4
TIPO "C" DEL SUELO		-0.4	-0.4	-0.8	-0.4	-0.4	-0.4	-0.4	-0.4	-0.4	-0.4	-0.4	-0.2	-0.4	-0.2	-0.4
TIPO "D" DEL SUELO		-1.0	-0.8	-1.4	-0.6	-1.0	-1.4	-0.8	-1.4	-0.8	-0.8	-0.8	-1.0	-0.8	-0.8	-0.8
TIPO "E" DEL SUELO		-1.8	-2.0	-2.0	-1.2	-2.0	-2.2	-2.0	-2.0	-2.0	-2.0	-1.8	-2.0	-1.4	-1.6	-1.4
MARCADOR FINAL S:											1.8

Revestimiento con presencia de grietas en muros.

Cobertura en estado deteriorado con presencia de desprendimiento.

Parapetos en deterioro, sin mantenimiento.

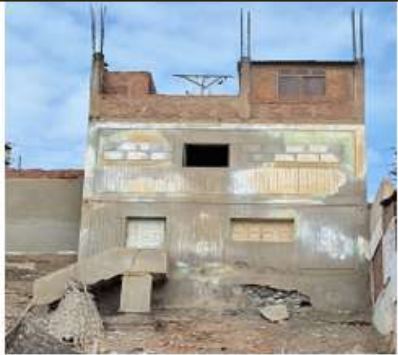
Formulario FEMA: Vivienda 11

Dirección							Manchuria Baja					
				Fecha							20/02/2024					
				Área Total												
				Nombre Del Edificio							Vivienda 11					
				Uso							Vivienda					
				Año De Construcción							1980					
OCUPACION DEL SUELO					TIPO						PELIGRO DE CAIDA					
Residencia	Gobierno	Oficinas	Número de personas		A	B	C	D	E	F						
Comercial	Históricas	Residencial	0-10	11-100	Piedra Dura	Boca Pro m.	Suelo Denso	Suelo Rígido	Suelo Suave	Suelo Pobre	No Reforzado	Parapetos	Revestimiento		Otro	
Emergencias	Industrial	Escuela	101-500	1000 +												
TIPO DE CONSTRUCCIÓN		W1	W2	S1	S2	S3	S4	S5	S1	C2	C3	PC1	PC2	RM1	RM2	URM
				MRS	M	LM	BC-SW	URM-MF	MM	SW	URM-NF	TU	FD	FG	PQ	
PUNTUACION BASICA		7.4	6.0	4.6	4.8	4.6	4.8	5.0	4.4	4.8	4.4	-4.4	4.6	4.8	4.6	4.8
BAJA ALTA (< 4 PISOS)		9.0	9.0	9.0	9.0	9.0	9.0	9.0	9.0	9.0	9.0	9.0	9.0	9.0	9.0	9.0
MEDIANA. ALTA (4-7 PISOS)		N/A	N/A	9.2	9.4	N/A	9.2	-0.2	9.4	-0.2	-0.4	N/A	-0.2	-0.4	-0.2	-0.6

GRAN. ALTURA (>7 PISOS)		-4.0	N/A	1.0	1.0	N/A	1.0	1.2	1.0	9.0	-0.4	N/A	-0.2	N/A	9.0	N/A
IRREGULARIDAD VERTICAL		-0.8	-3.0	-2.0	-0.2	N/A	-2.0	-0.2	-1.5	-0.2	-2.0	N/A	-1.5	-2.0	-1.5	-1.5
IRREGULARIDAD EN PLANTA		N/A	-0.8	-0.8	-0.8	-0.8	-0.8	-0.8	-0.8	-0.8	-0.8	-0.8	-0.8	-0.8	-0.8	-0.8
CODIGO PREVIO		9.0	N/A	N/A	N/A	N/A	N/A	N/A	N/A	N/A	N/A	N/A	N/A	N/A	N/A	N/A
CODIGO NUEVO		9.0	9.2	9.4	9.6	N/A	9.6	N/A	9.6	9.4	N/A	9.2	N/A	9.2	9.4	9.4
TIPO "C" DEL SUELO		-0.4	-0.4	-0.8	-0.4	-0.4	-0.4	-0.4	-0.4	-0.4	-0.4	-0.4	-0.2	-0.4	-0.2	-0.4
TIPO "D" DEL SUELO		-1.0	-0.8	-1.4	-0.6	-1.0	-1.4	-0.8	-1.4	-0.8	-0.8	-0.8	-1.0	-0.8	-0.8	-0.8
TIPO "E" DEL SUELO		-1.8	-2.0	-2.0	-1.2	-2.0	-2.2	-2.0	-2.0	-2.0	-2.0	-1.8	-2.0	-1.4	-1.6	-1.4
MARCADOR FINAL S:											1.8

Revestimiento con presencia de grietas en muros.

Cobertura en estado deteriorado con presencia de desprendimiento.

Parapetos en deterioro, sin mantenimiento.

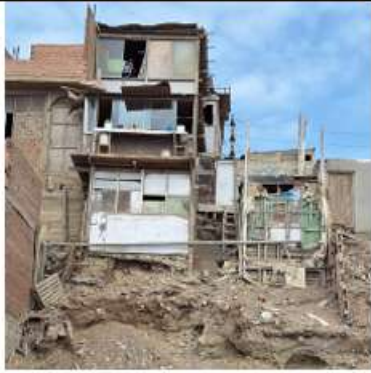
Formulario FEMA: Vivienda 12

Dirección				Manchuria Baja								
				Fecha				20/02/2024								
				Área Total												
				Nombre Del Edificio				Vivienda 12								
				Uso				Vivienda								
				Año De Construcción				1995								
OCUPACION DEL SUELO					TIPO						PELIGRO DE CAIDA					
Reconocida	Gobierno	Oficina		Número de personas		A	B	C	D	E	F					
Comercial	Historico	Residencial		0-10	11-100	Piedra Dura	Baja Pm.	Suelo Denso	Suelo Rígido	Suelo Slabe	Suelo Pobre	No Reforzado	Parapetos	Revestimiento	Otro	
Emergencias	Industrial	Escuela		101-600	1000 +											
TIPO DE CONSTRUCCION		W1	W2	S1	S2	S3	S4	S5	S1	C2	C3	PC1	PC2	RM1	RM2	URM
				MBS	M	LM	BC-SW	URM-NF	MM	SW	URM-NF	TU	FD	FG	PQ	
PUNTUACIÓN BASICA		7.4	6.0	4.6	4.8	4.6	4.8	5.0	4.4	4.8	4.4	4.4	4.6	4.8	4.6	4.8
BAJA ALTA (= 4 PISOS)		0.0	0.0	0.0	0.0	0.0	0.0	0.0	0.0	0.0	0.0	0.0	0.0	0.0	0.0	0.0
MEDIANA, ALTA (4-7 PISOS)		N/A	N/A	0.2	0.4	N/A	0.2	-0.2	0.4	-0.2	-0.4	N/A	-0.2	-0.4	-0.2	-0.6

GRAN, ALTURA (>7 PISOS)		-4.0	N/A	1.0	1.0	N/A	1.0	1.2	1.0	0.0	-0.4	N/A	-0.2	N/A	0.0	N/A
IRREGULARIDAD VERTICAL		-0.8	-3.0	-2.0	-0.2	N/A	-2.0	-0.2	-1.5	-0.2	-2.0	N/A	-1.5	-2.0	-1.5	-1.5
IRREGULARIDAD EN PLANTA		N/A	-0.8	-0.8	-0.8	-0.8	-0.8	-0.8	-0.8	-0.8	-0.8	-0.8	-0.8	-0.8	-0.8	-0.8
CODIGO PREVIO		0.0	N/A	N/A	N/A	N/A	N/A	N/A	N/A	N/A	N/A	N/A	N/A	N/A	N/A	N/A
CODIGO NUEVO		0.0	0.2	0.4	0.6	N/A	0.6	N/A	0.6	0.4	N/A	0.2	N/A	0.2	0.4	0.4
TIPO "C" DEL SUELO		-0.4	-0.4	-0.8	-0.4	-0.4	-0.4	-0.4	-0.6	-0.4	-0.4	-0.4	-0.2	-0.4	-0.2	-0.4
TIPO "D" DEL SUELO		-1.0	-0.8	-1.4	-0.6	-1.0	-1.4	-0.8	-1.4	-0.8	-0.8	-0.8	-1.0	-0.8	-0.8	-0.8
TIPO "E" DEL SUELO		-1.8	-2.0	-2.0	-1.2	-2.0	-2.2	-2.0	-2.0	-2.0	-2.0	-1.8	-2.0	-1.4	-1.6	-1.4
MARCADOR FINAL S:											1.8

Revestimiento con presencia de grietas en muros.

Cobertura en estado deteriorado con presencia de desprendimiento.

Parapetos en deterioro, sin mantenimiento.

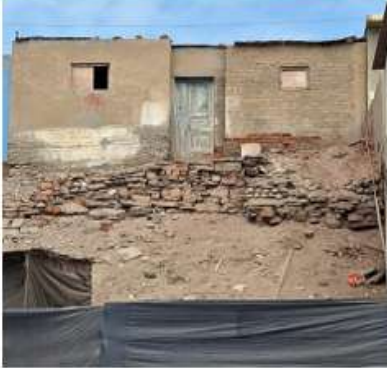
Formulario FEMA: Vivienda 13

Dirección					Manchuria Baja							
				Fecha					20/02/2024							
				Área Total												
				Nombre Del Edificio					Vivienda 13							
				Uso					Vivienda							
				Año De Construcción					1982							
OCUPACION DEL SUELO					TIPO						PELIGRO DE CAIDA					
Reuniones	Gobierno	Oficina	Número de personas		A	B	C	D	E	F						
Comercial	Histórico	Residencial	0-10	11-100	Piedra Dura	Boca Pro m.	Suelo Dens0	Suelo Rígido	Suelo Suave	Suelo Pobre	No Reforzado	Parapetos	Revestimiento		Otro	
Emergencias	Industrial	Escuela	101-000	1000 +												
TIPO DE CONSTRUCCION		W1	W2	S1	S2	S3	S4	S5	S1	C2	C3	PC1	PC2	RM1	RM2	URM
				MBS	M	LM	BC-SW	URM-NF	MM	SW	URM-NF	TU	FD	FG	PQ	
PUNTUACION BASICA		7.4	6.0	4.6	4.8	4.6	4.8	5.0	4.4	4.8	4.4	4.4	4.6	4.8	4.6	4.8
BAJA ALTA (<= 4 PISOS)		0.0	0.0	0.0	0.0	0.0	0.0	0.0	0.0	0.0	0.0	0.0	0.0	0.0	0.0	0.0
MEDIANA ALTA (4-7 PISOS)		N/A	N/A	0.2	0.4	N/A	0.2	-0.2	0.4	-0.2	-0.4	N/A	-0.2	-0.4	-0.2	-0.6

GRAN ALTURA (>7 PISOS)		-4.0	N/A	1.0	1.0	N/A	1.0	1.2	1.0	0.0	-0.4	N/A	-0.2	N/A	0.0	N/A
IRREGULARIDAD VERTICAL		-0.8	-3.0	-2.0	-0.2	N/A	-2.0	-0.2	-1.5	-0.2	-2.0	N/A	-1.5	-2.0	-1.5	-1.5
IRREGULARIDAD EN PLANTA		N/A	-0.8	-0.8	-0.8	-0.8	-0.8	-0.8	-0.8	-0.8	-0.8	-0.8	-0.8	-0.8	-0.8	-0.8
CODIGO PREVIO		0.0	N/A	N/A	N/A	N/A	N/A	N/A	N/A	N/A	N/A	N/A	N/A	N/A	N/A	N/A
CODIGO NUEVO		0.0	0.2	0.4	0.6	N/A	0.6	N/A	0.6	0.4	N/A	0.2	N/A	0.2	0.4	0.4
TIPO "C" DEL SUELO		-0.4	-0.4	-0.8	-0.4	-0.4	-0.4	-0.4	-0.6	-0.4	-0.4	-0.4	-0.2	-0.4	-0.2	-0.4
TIPO "D" DEL SUELO		-1.0	-0.8	-1.4	-0.6	-1.0	-1.4	-0.8	-1.4	-0.8	-0.8	-0.8	-1.0	-0.8	-0.8	-0.8
TIPO "E" DEL SUELO		-1.8	-2.0	-2.0	-1.2	-2.0	-2.2	-2.0	-2.0	-2.0	-2.0	-1.8	-2.0	-1.4	-1.6	-1.4
MARCADOR FINAL S:											1.8

Revestimiento con presencia de grietas en muros.

Cobertura en estado deteriorado con presencia de desprendimiento.

Parapetos en deterioro, sin mantenimiento.

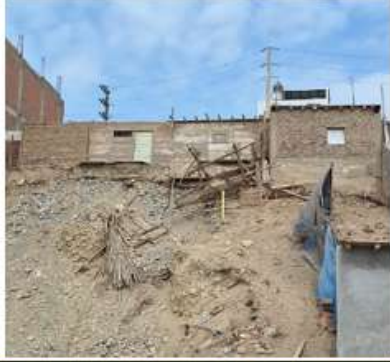
Formulario FEMA: Vivienda 14

<b>Dirección</b>					Manchuria Baja						
					<b>Fecha</b>					20/02/2024						
					<b>Área Total</b>											
					<b>Nombre Del Edificio</b>					Vivienda 14						
					<b>Uso</b>					Vivienda						
					<b>Año De Construcción</b>					1983						
OCUPACION DEL SUELO					TIPO						PELIGRO DE CAIDA					
Reuniones	Gobierno	Oficinas		Número de personas		A	E	C	D	E	F					
Comercial	Históricas	Residencial		0-10	11-100	Piedra Dura	Boca Pro m.	Suelo Denso	Suelo Rígido	Suelo Suave	Suelo Pobre	No Reforzado	Parapetos	Revestimiento		Otro
Emergencias	Industrial	Escuela		101-000	1000+											
TIPO DE CONSTRUCCION		W1	W2	S1	S2	S3	S4	S5	S1	C2	C3	PC1	PC2	RM1	RM2	LRM
				MBS	M	LM	BC-SW	URM-NF	MM	SW	URM-NF	TU	FD	FG	PQ	
PUNTUACION BASICA		7.4	6.0	4.6	4.8	4.6	4.8	5.0	4.4	4.8	4.4	4.4	4.6	4.8	4.6	4.8
BAJA ALTA (< 4 PISOS)		0.0	0.0	0.0	0.0	0.0	0.0	0.0	0.0	0.0	0.0	0.0	0.0	0.0	0.0	0.0

MEDIANA ALTA (4-7 PISOS)		N/A	N/A	0.2	0.4	N/A	0.2	-0.2	0.4	-0.2	-0.4	N/A	-0.2	-0.4	-0.2	-0.6
GRAN ALTURA (> 7 PISOS)		-4.0	N/A	1.0	1.0	N/A	1.0	1.2	1.0	0.0	-0.4	N/A	-0.2	N/A	0.0	N/A
IRREGULARIDAD VERTICAL		-0.8	-3.0	-2.0	-0.2	N/A	-2.0	-0.2	-1.5	-0.2	-2.0	N/A	-1.5	-2.0	-1.5	-1.5
IRREGULARIDAD EN PLANTA		N/A	-0.8	-0.8	-0.8	-0.8	-0.8	-0.8	-0.8	-0.8	-0.8	-0.8	-0.8	-0.8	-0.8	-0.8
CODIGO PREVIO		0.0	N/A	N/A	N/A	N/A	N/A	N/A	N/A	N/A	N/A	N/A	N/A	N/A	N/A	N/A
CODIGO NUEVO		0.0	0.2	0.4	0.6	N/A	0.6	N/A	0.6	0.4	N/A	0.2	N/A	0.2	0.4	0.4
TIPO "C" DEL SUELO		-0.4	-0.4	-0.8	-0.4	-0.4	-0.4	-0.4	-0.6	-0.4	-0.4	-0.4	-0.2	-0.4	-0.2	-0.4
TIPO "D" DEL SUELO		-1.0	-0.8	-1.4	-0.6	-1.0	-1.4	-0.8	-1.4	-0.8	-0.8	-0.8	-1.0	-0.8	-0.8	-0.8
TIPO "E" DEL SUELO		-1.8	-2.0	-2.0	-1.2	-2.0	-2.2	-2.0	-2.0	-2.0	-2.0	-1.8	-2.0	-1.4	-1.6	-1.4
<b>MARCADOR FINAL S:</b>												<b>1.8</b>

Revestimiento con presencia de grietas en muros.

Cobertura en estado deteriorado con presencia de desprendimiento.

Parapetos en deterioro, sin mantenimiento.

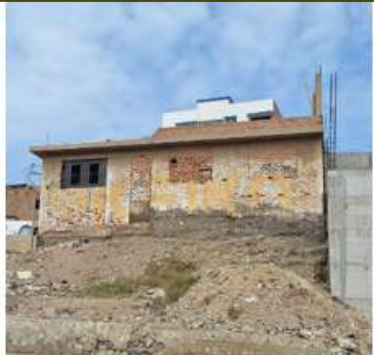
Formulario FEMA: Vivienda 15

Dirección					Manchuria Baja							
				Fecha					20/02/2024							
				Área Total												
				Nombre Del Edificio					Vivienda 15							
				Uso					Vivienda							
				Año De Construcción					1985							
OCUPACION DEL SUELO					TIPO						PELIGRO DE CAIDA					
Reuniones	Gobierno	Oficinas		Número de personas		A	B	C	D	E	F					
Comercial	Histórico	Residencial		0-10	11-100	Piedra Dura	Boca Pta m.	Suelo Denso	Suelo Rígido	Suelo Suave	Suelo Pobre	No Reforzado	Parapetos	Revestimiento		Otro
Emergencias	Industrial	Escuela		101-000	1000 +											
TIPO DE CONSTRUCCIÓN		W1	W2	S1	S2	S3	S4	S5	S6	C1	C3	PC1	PC2	RM1	RM2	URM
				MRS	M	LM	RC-SW	URM-NF	MM	SW	URM-NF	TU	FD	FG	PQ	
PUNTUACION BASICA		7.4	6.0	4.6	4.8	4.6	4.8	5.0	4.4	4.8	4.4	4.4	4.6	4.8	4.6	4.8
BAJA ALTA (< 4 PISOS)		0.0	0.0	0.0	0.0	0.0	0.0	0.0	0.0	0.0	0.0	0.0	0.0	0.0	0.0	0.0
MEDIANA ALTA (4-7 PISOS)		N/A	N/A	0.2	0.4	N/A	0.2	-0.2	0.4	-0.2	-0.4	N/A	-0.2	-0.4	-0.2	-0.6

GRAN ALTURA (>7 PISOS)		-4.0	N/A	1.0	1.0	N/A	1.0	1.2	1.0	0.0	-0.4	N/A	-0.2	N/A	0.0	N/A
IRREGULARIDAD VERTICAL		-0.8	-3.0	-2.0	-0.2	N/A	-2.0	-0.2	-1.5	-0.2	-2.0	N/A	-1.5	-2.0	-1.5	-1.5
IRREGULARIDAD EN PLANTA		N/A	-0.8	-0.8	-0.8	-0.8	-0.8	-0.8	-0.8	-0.8	-0.8	-0.8	-0.8	-0.8	-0.8	-0.8
CODIGO PREVIO		0.0	N/A	N/A	N/A	N/A	N/A	N/A	N/A	N/A	N/A	N/A	N/A	N/A	N/A	N/A
CODIGO NUEVO		0.0	0.2	0.4	0.6	N/A	0.6	N/A	0.6	0.4	N/A	0.2	N/A	0.2	0.4	0.4
TIPO "C" DEL SUELO		-0.4	-0.4	-0.8	-0.4	-0.4	-0.4	-0.4	-0.8	-0.4	-0.4	-0.4	-0.2	-0.4	-0.2	-0.4
TIPO "D" DEL SUELO		-1.0	-0.8	-1.4	-0.6	-1.0	-1.4	-0.8	-1.4	-0.8	-0.8	-0.8	-1.0	-0.8	-0.8	-0.8
TIPO "E" DEL SUELO		-1.8	-2.0	-2.0	-1.2	-2.0	-2.2	-2.0	-2.0	-2.0	-2.0	-1.8	-2.0	-1.4	-1.6	-1.4
MARCADOR FINAL S:												1.8

Revestimiento con presencia de grietas en muros.

Cobertura en estado deteriorado con presencia de desprendimiento.

Parapetos en deterioro, sin mantenimiento.
