**Universidad Nacional José Faustino Sánchez Carrión**

**Evaluación de patologías del concreto en edificaciones en Puerto chico - Barranca, 2025**

**Tesis**

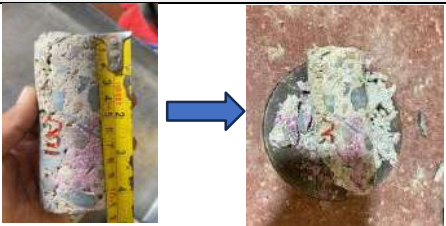
| LESIONES QUÍMICAS (ENSAYO DESTRUCTIVO) | |
|---|---|
| | <p><b>Desintegración parcial:</b> La Reacción Álcali-Sílice ha progresado sin control, generando una expansión interna severa, siendo que la superficie del elemento de concreto presenta una desintegración total del concreto.</p> |

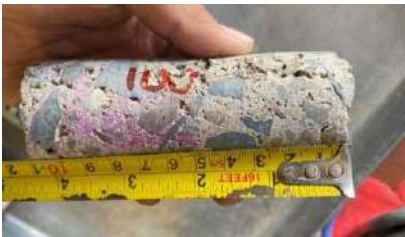
| LESIONES QUÍMICAS (ENSAYO DESTRUCTIVO) | |
|---|---|
| | <p><b>CARBONATACIÓN</b></p> <p><b>Carbonatación leve:</b> La carbonatación afecta únicamente 5%–10% de la superficie expuesta. El reactivo muestra una fina capa sin coloración (1–2 mm) seguida de concreto completamente teñido de rosado o morado. El riesgo de corrosión es bajo, siempre que se controle la exposición a CO<sub>2</sub> y humedad.</p> |
