**UNIVERSIDAD NACIONAL
JOSÉ FAUSTINO SÁNCHEZ CARRIÓN**

**EVALUACION DE PATOLOGIAS DEL CONCRETO DE LAS
VIVIENDAS UNIFAMILIARES DEL PUERTO DE HUARMEY,
ANCASH**

TESIS PARA OPTAR EL TÍTULO PROFESIONAL DE INGENIERO CIVIL

HUACHO – 2019

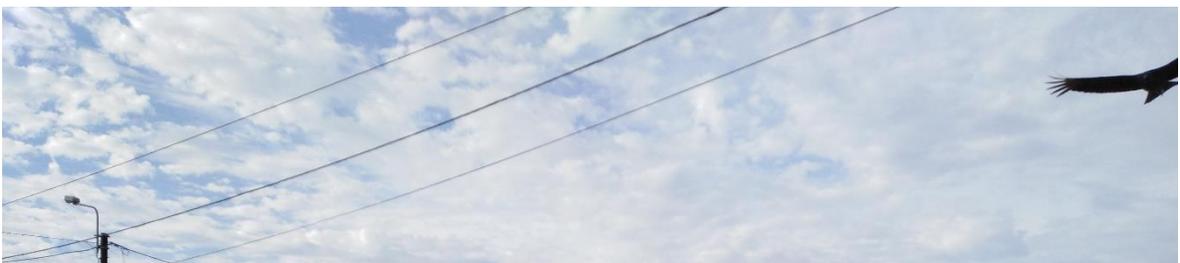
Fotografía de evaluación de toma de datos en la muestra 14

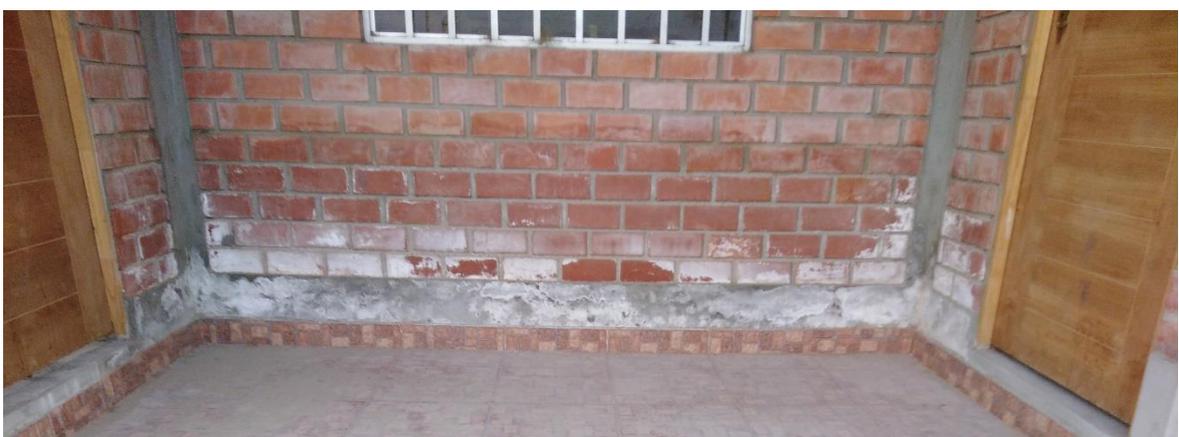
Fotografía de evaluación patológica en la unidad de muestra 22

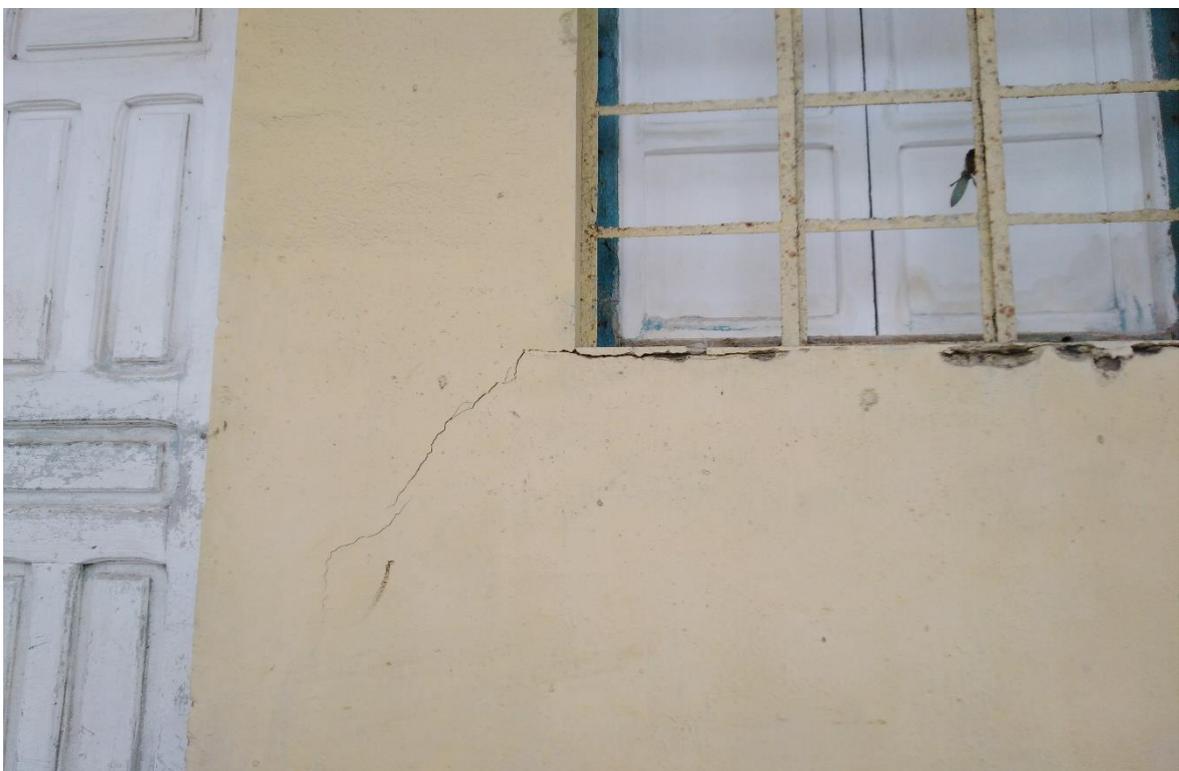
Fotografía de evaluación patológica en la unidad de muestra 13

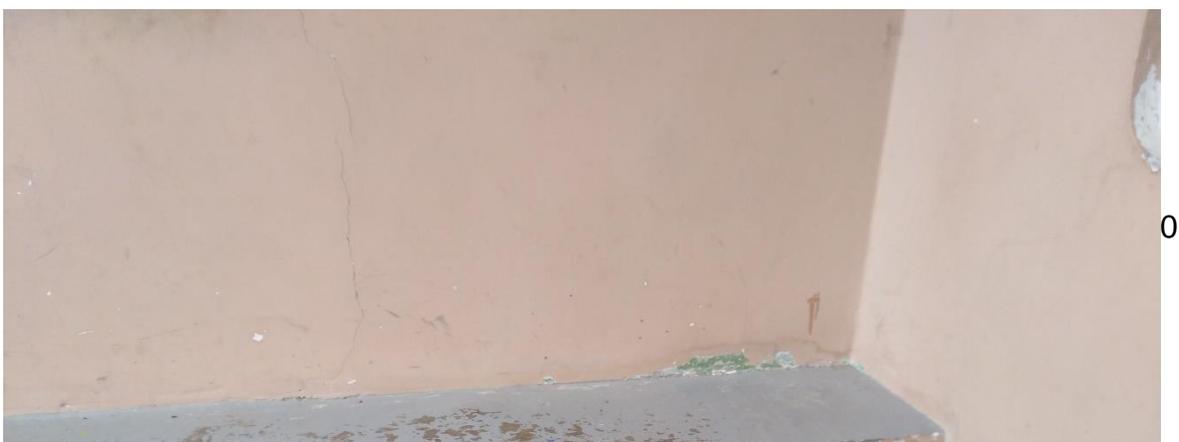
Fotografía de patología de eflorescencia presente

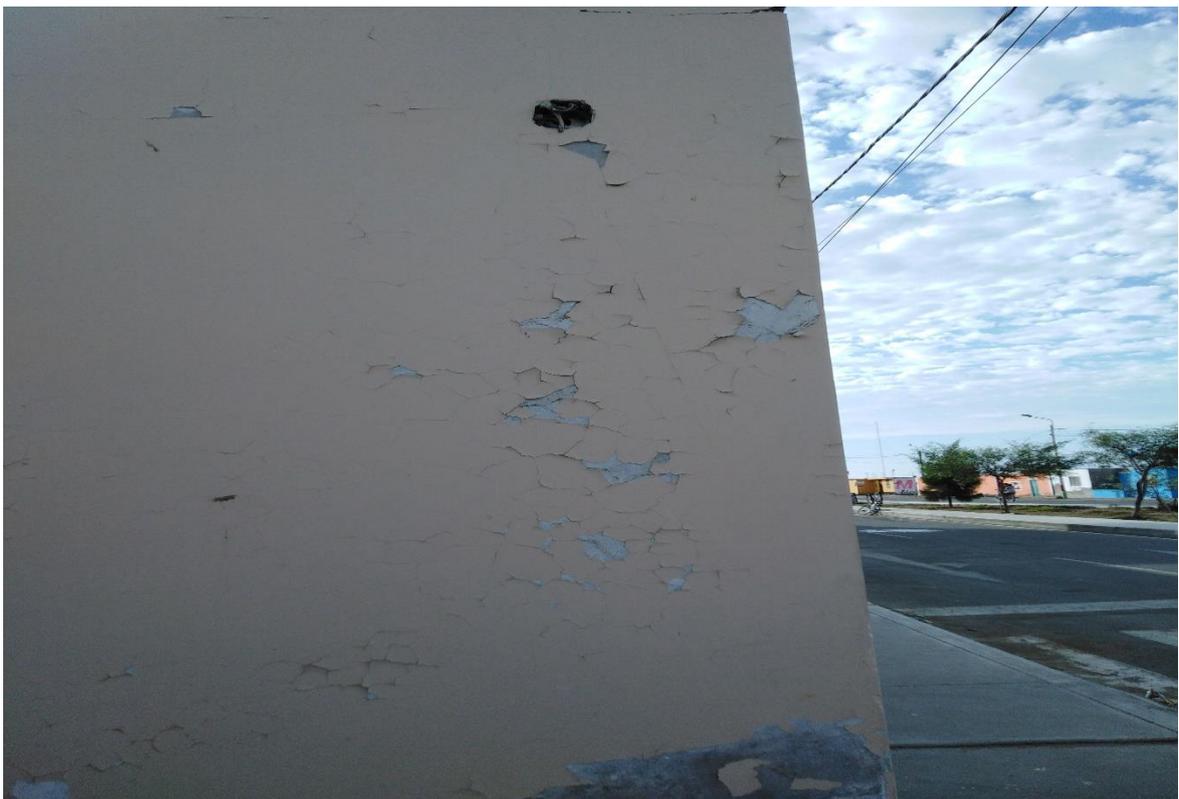
Fotografía de patología de escamas presente

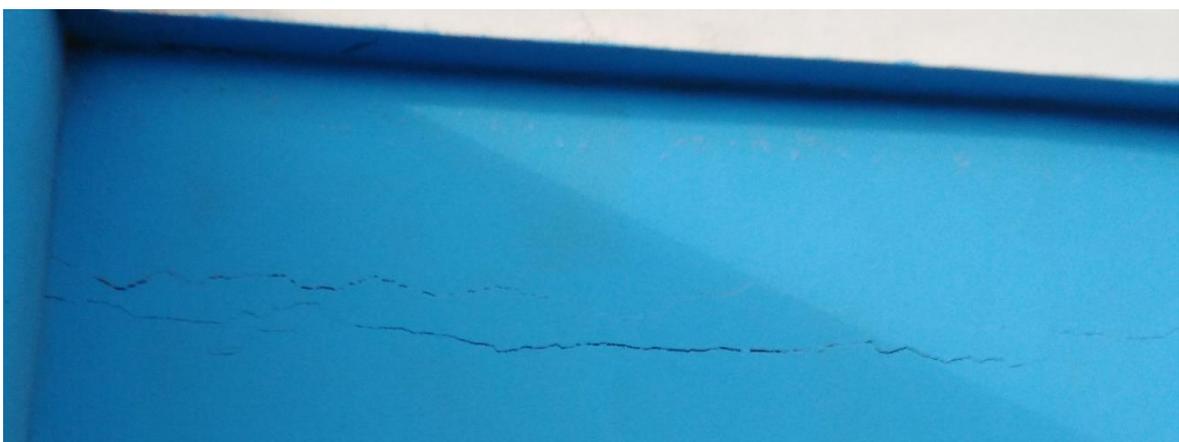
Fotografía de patología de fisuras presente

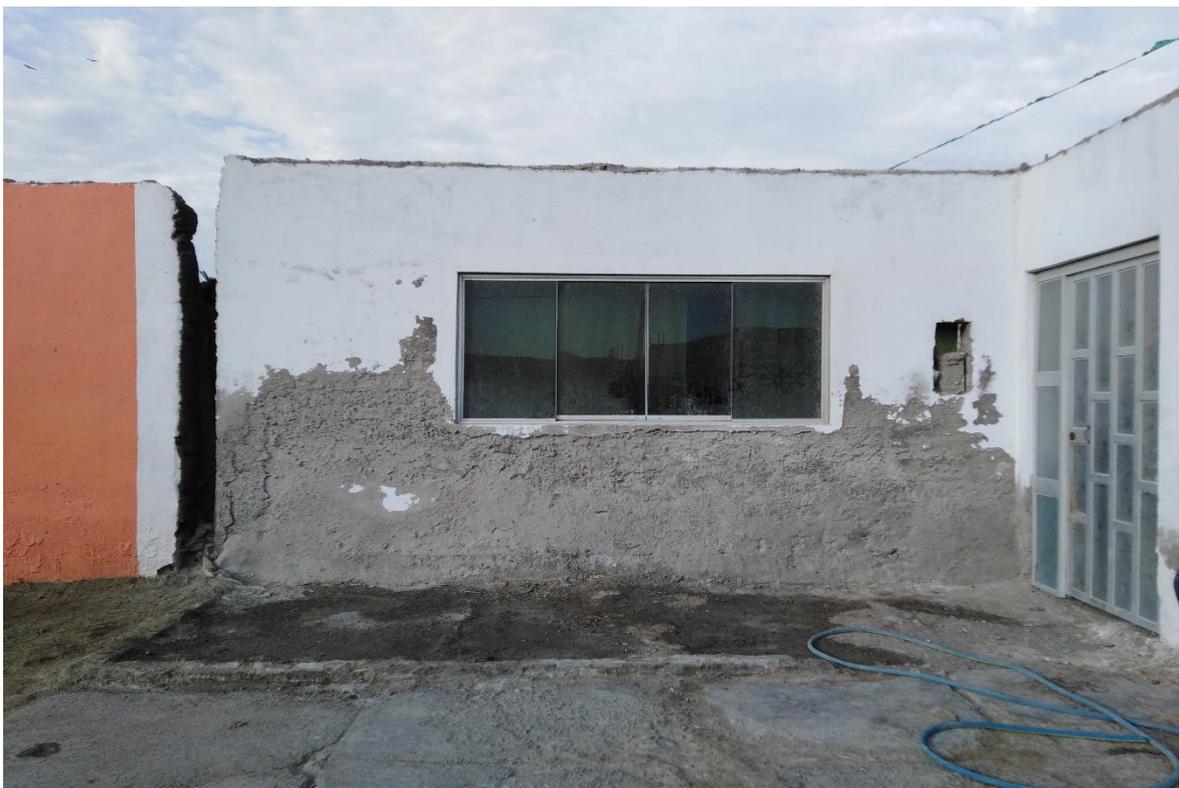
Fotografía de patología de desintegración
