**UNIVERSIDAD NACIONAL
JOSÉ FAUSTINO SÁNCHEZ CARRIÓN**

**“EVALUACIÓN DEL ESTADO ACTUAL DEL PAVIMENTO FLEXIBLE
MEDIANTE LAS METODOLOGÍAS PCI Y VIZIR DE LA AV. AUGUSTO B.
LEGUÍA, CHICLAYO”**

TESIS

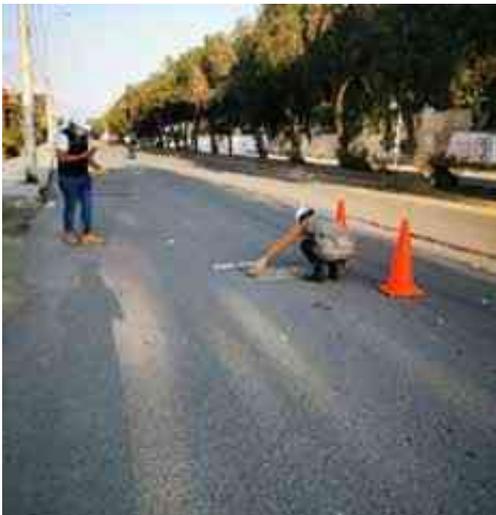
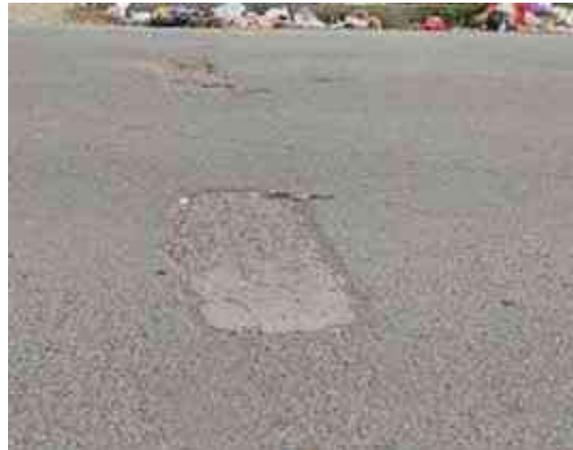
Fotografía 2. Medición de Falla parcheo

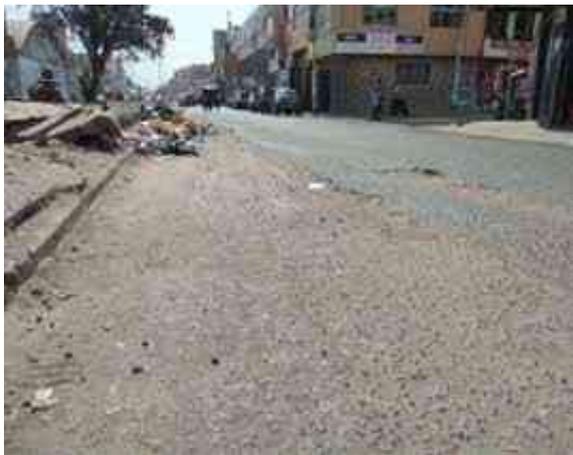
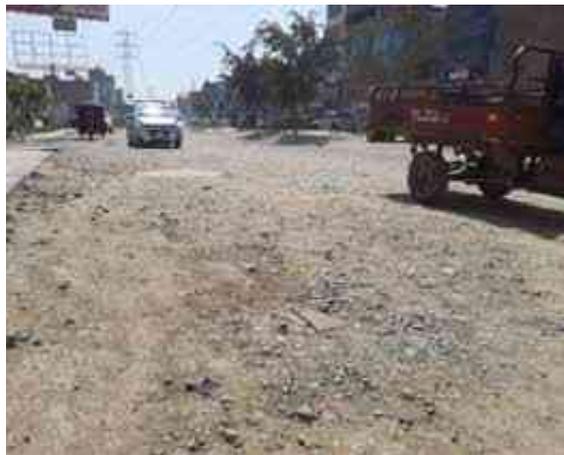
Fotografía 4: Falla desprendimiento de agregados severidad media y alta

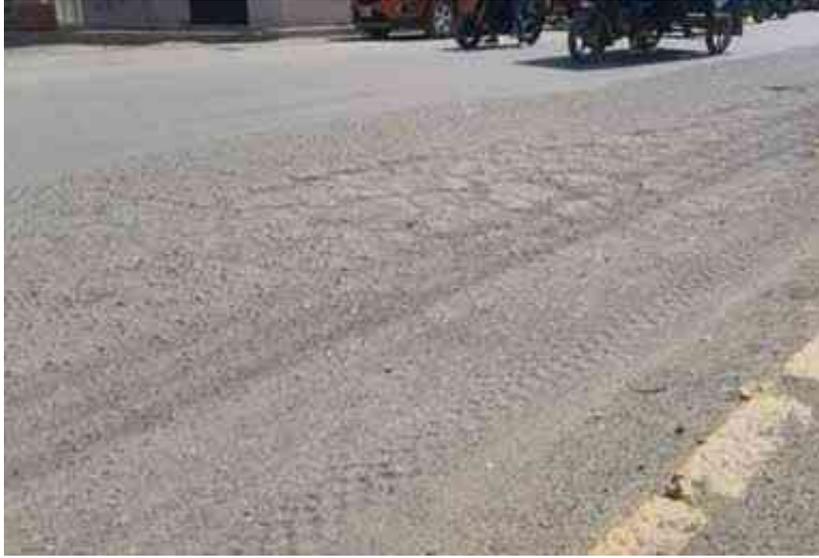
Fotografía 5: Falla piel de cocodrilo severidad alto

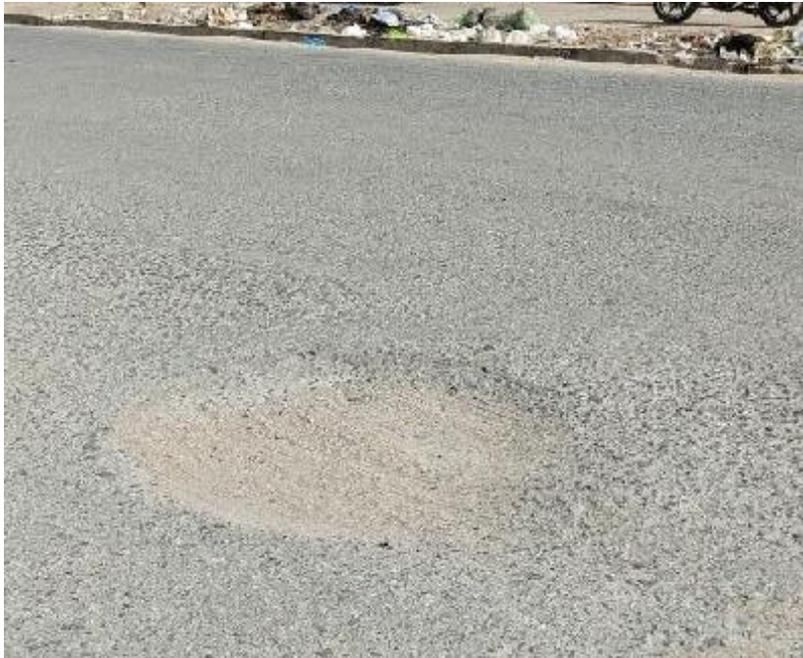
Fotografía 6: Falla Hueco severidad alto

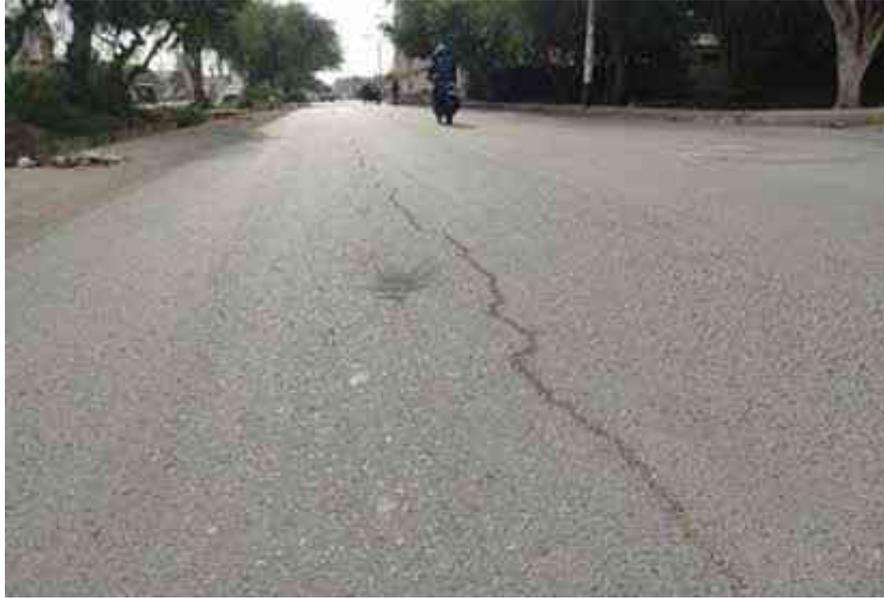
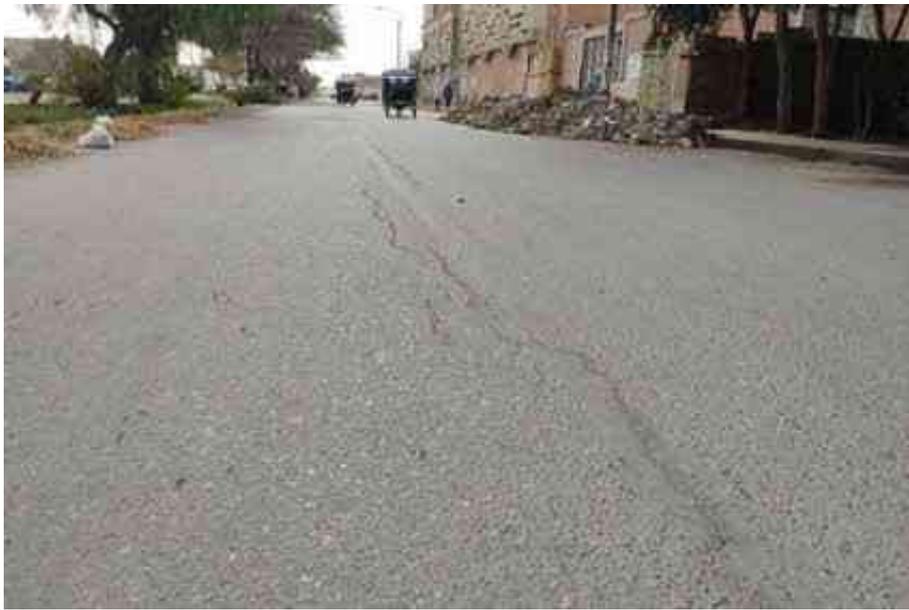
Fotografía 7: Falla Fisura longitudinal severidad medio
