EVALUACION DEL PAVIMENTO FLEXIBLE APLICANDO EL METODO

PCI EN LA AV. SAN MARTIN, DISTRITO DE HUACHO-2021

TESIS

Bach. LEON CHAHUA JUAN GERARDO

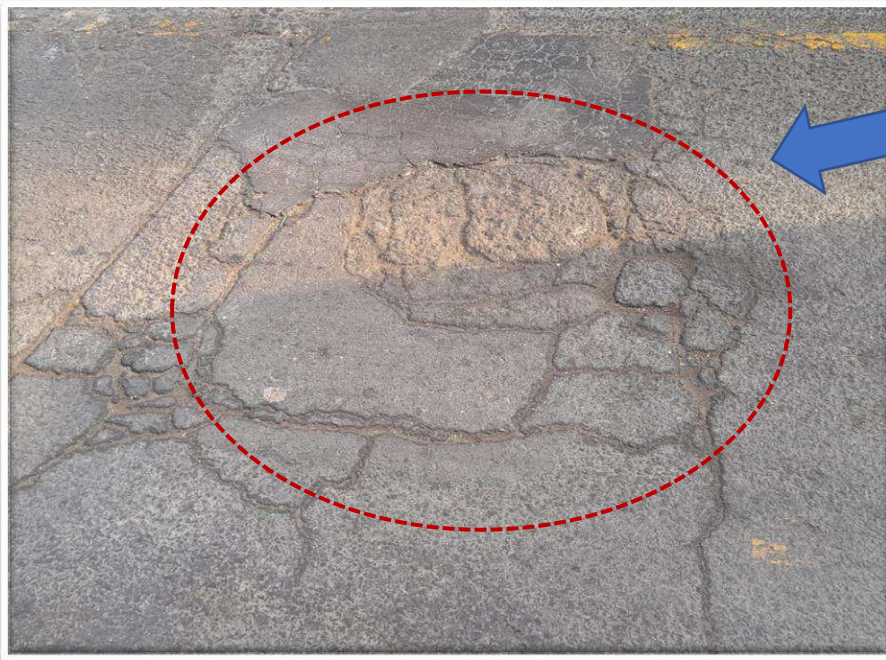
FOTO N° 01

FALLA: GRIETAS

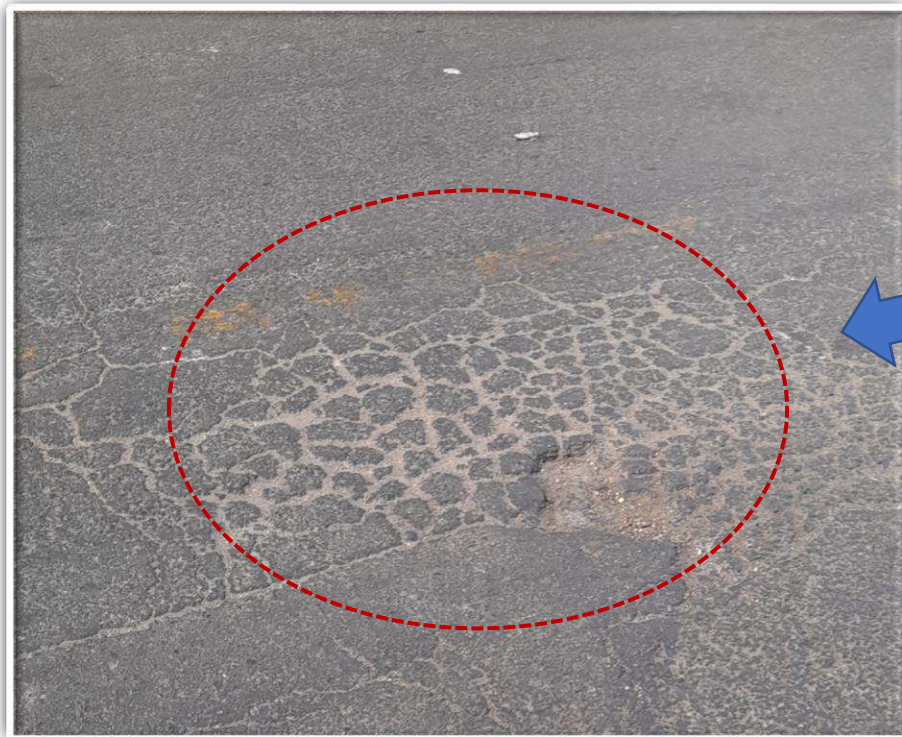
FOTO N° 02

**FALLA: PIEL DE
COCODRILO**

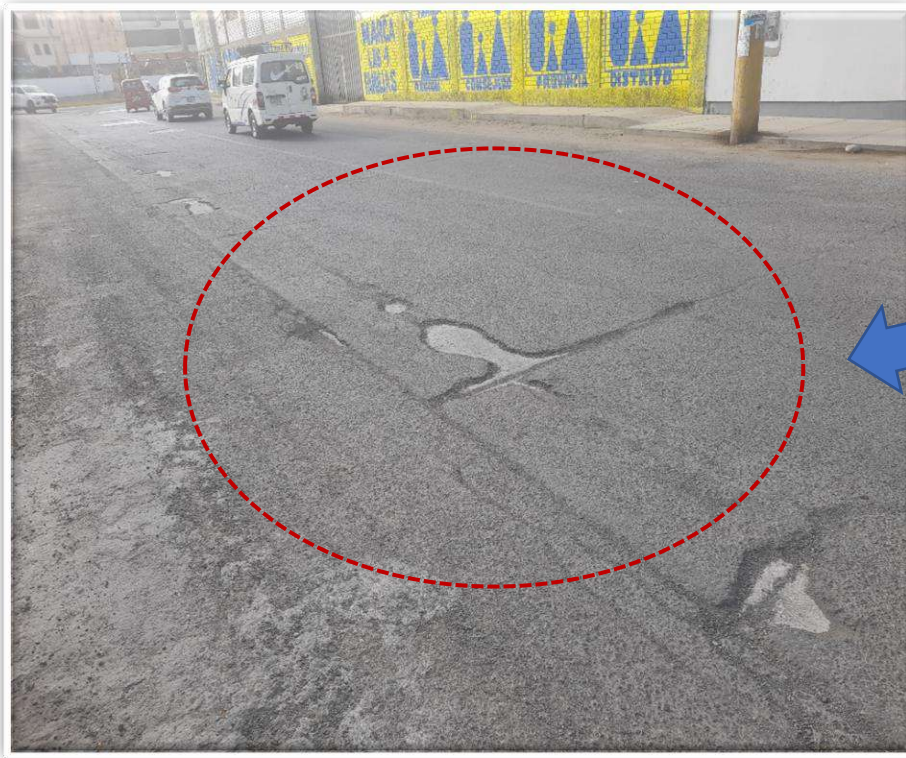
FOTO N° 03

FALLA: GRIETAS

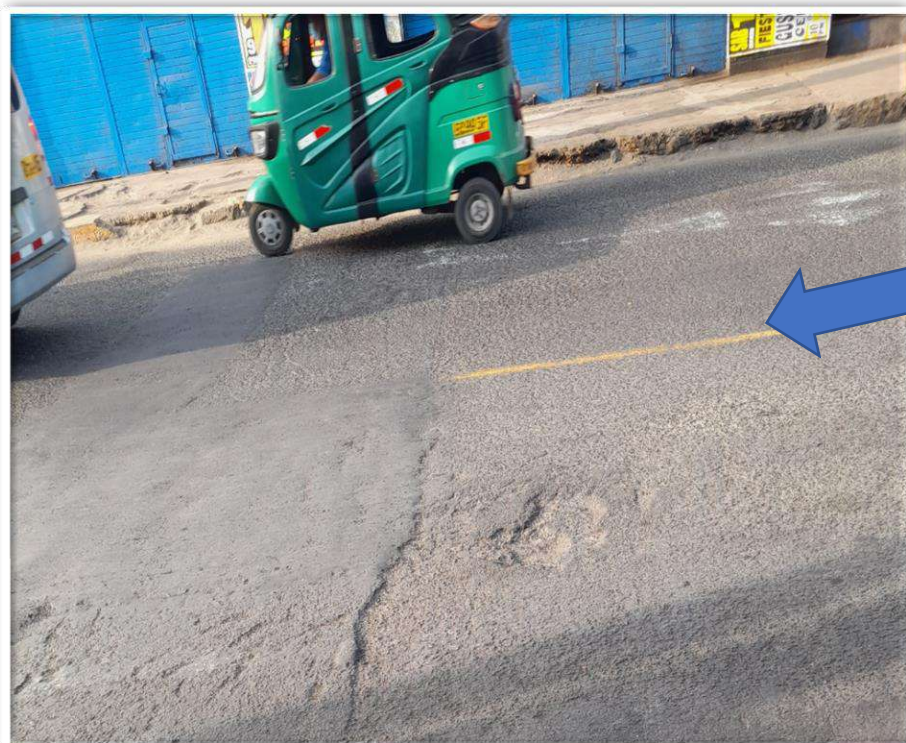
FOTO N° 04

FALLA: HUECOS
