**PROCESO AUTO CONSTRUCTIVO Y GRADO DE RIESGO POR COLAPSO DE  
LAS VIVIENDAS EN LA EXPANSIÓN URBANA SANTA CRUZ DEL DISTRITO DE  
VEGUETA – 2022**

**TESIS**

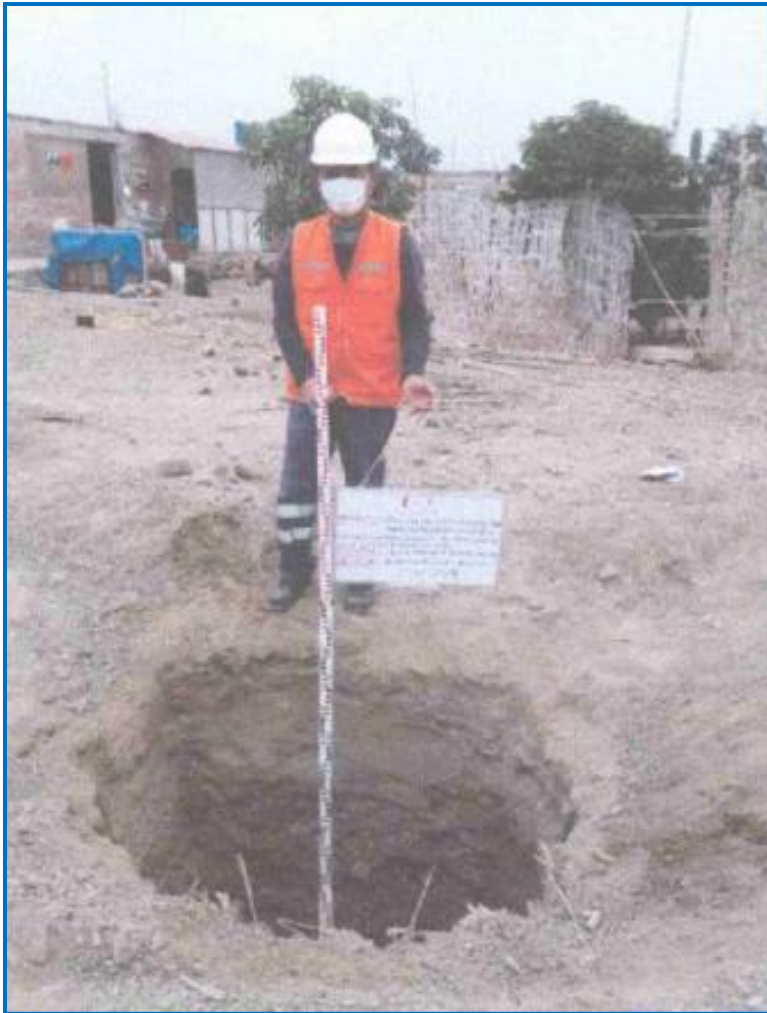
*Figura 4.* Calicata C-3.

Profundidad (m) 0,00 – 0,30: Primer estrato compuesto por material de cultivo de color beige claro con ausencia de gravas.

Profundidad (m) 0,0 – 3,00: Arena de color beige claro de baja humedad en estado natural, compacidad media.

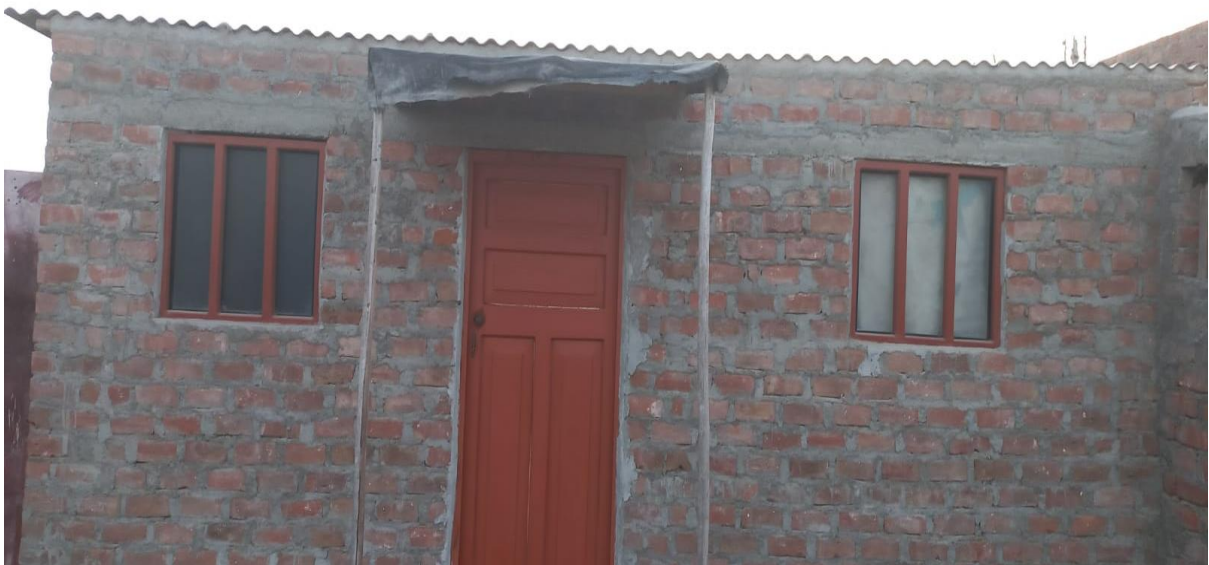
*Figura 6.* Ausencia de elementos verticales en vivienda n° 01 en calle sin número del sector Santa Cruz.

Columnas	
Recubrimiento	No presenta columnas, no recomendable.
Fallas presentes:	-
Vigas y cimentación	
Recubrimiento	Menor a 2 cm, no recomendable.
Fallas presentes:	Ninguna actualmente, pero no transmitirá cargas a la cimentación por ausencia de columnas.
Losas	
Recubrimiento	No presenta losas, no recomendable.
Fallas presentes:	-

Se evidencia que los factores de la auto construcción con respecto a un suelo deficiente de resistencia, a un mal procedimiento constructivo y mantenimiento de la albañilería estructural y configuración estructural aumentan en un grado **“importante”** el grado de riesgo por colapso de la vivienda 01 ubicada en la calle sin número de la expansión urbana de Santa Cruz.

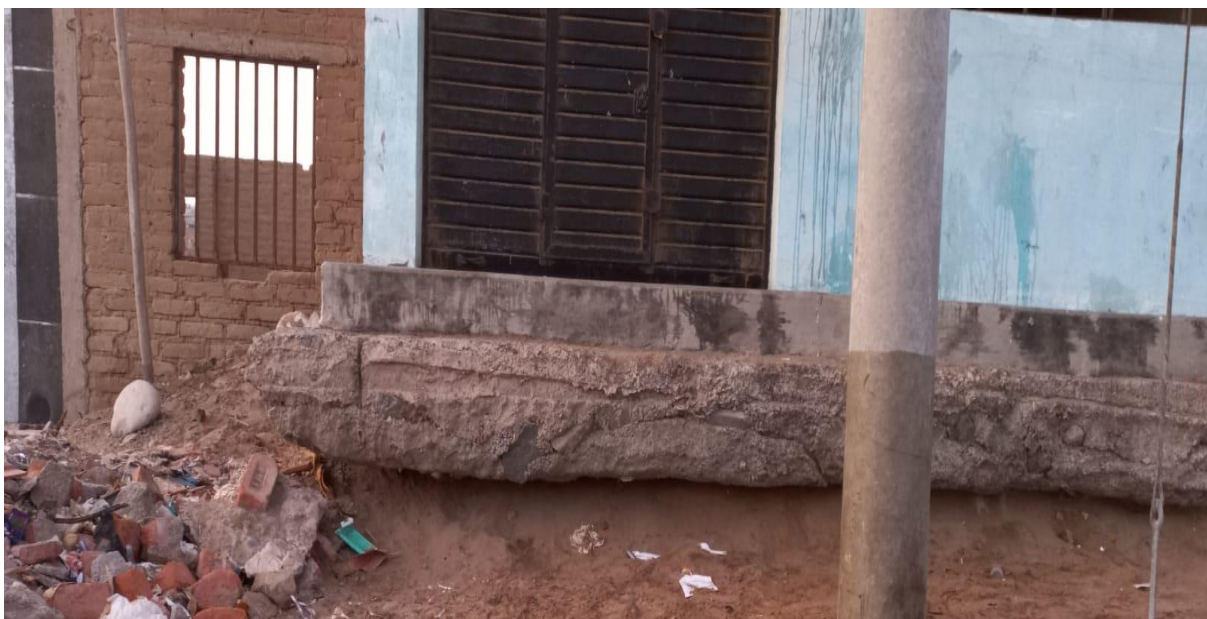
*Figura 8.* Cimentación asentada en vivienda n° 02 en calle sin número del sector Santa Cruz.

Columnas	
Recubrimiento	De 2 cm, recomendable según la E 0,30 del R.N.E. pero del estudio de suelo indica que lo mínimo debe ser 4 cm debido a la presencia de sales.
Fallas presentes:	Ninguna.
Vigas y cimentación	
Recubrimiento	No visible.
Fallas presentes:	El terreno donde descansa la cimentación se encuentra en etapa de socavación exponiendo los elementos estructurales a las sales del terreno.
Losas	
Recubrimiento	De 2 cm, recomendable según la E 0,30 del R.N.E. pero del estudio de suelo indica que lo mínimo debe ser 4 cm debido a la presencia de sales.
Fallas presentes:	Ninguna.

Se evidencia que los factores de la auto construcción con respecto a un suelo deficiente de resistencia, a un mal procedimiento constructivo y mantenimiento de la albañilería estructural y configuración estructural aumentan en un grado **“importante”** el grado de riesgo por colapso de la vivienda 02 ubicada en la calle sin número de la expansión urbana de Santa Cruz.

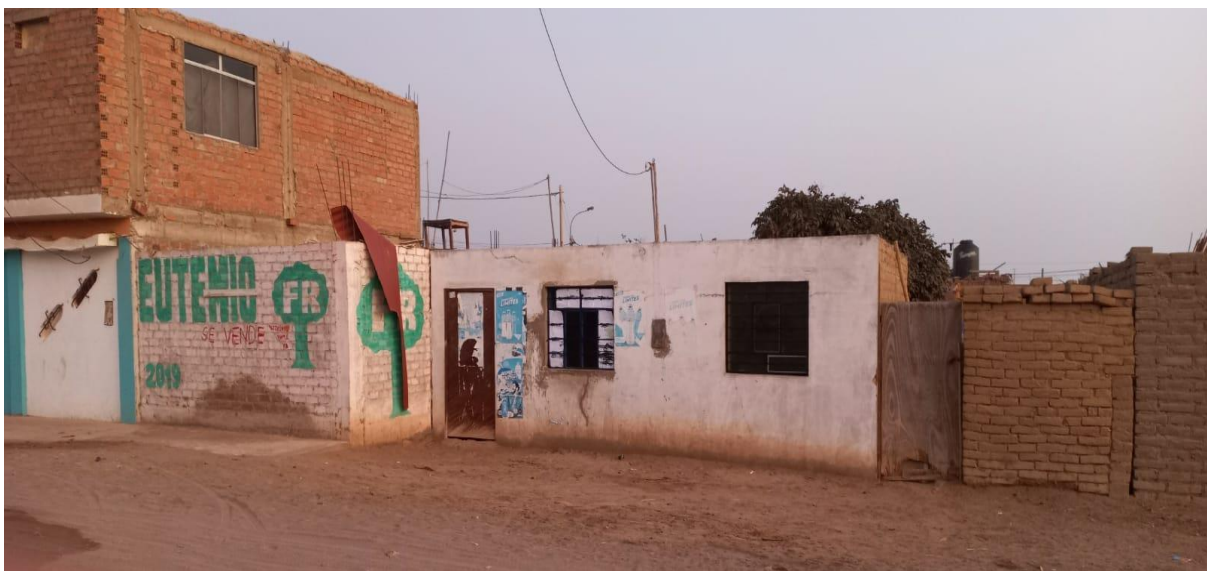
*Figura 10.* Presencia de fisuras y grietas en muros de la vivienda n° 03 en calle principal del sector Santa Cruz.

Tipo de unidad:	No es posible tener visión de la unidad.
Dimensiones:	No es posible tener visión de la unidad.
Densidad mínima:	Presenta presencia de grietas en el muro, no recomendable.
Junta:	No es posible tener visión de la junta.
Dentadura:	No es posible tener visión de la dentadura.

Columnas	
Recubrimiento	No presenta columnas, no recomendable.
Fallas presentes:	-
Vigas y cimentación	
Recubrimiento	No presenta vigas, no recomendable.
Fallas presentes:	Se evidencia inicio de patologías por salitre sobre el sobre cimiento.
Losas:	
Recubrimiento	No presenta losas, no recomendable.
Fallas presentes:	-

Se evidencia que los factores de la auto construcción con respecto a un suelo deficiente de resistencia, a un mal procedimiento constructivo y mantenimiento de la albañilería estructural y configuración estructural aumentan en un grado **“intolerable”** el grado de riesgo por colapso de la vivienda 03 ubicada en la calle principal de la expansión urbana de Santa Cruz.

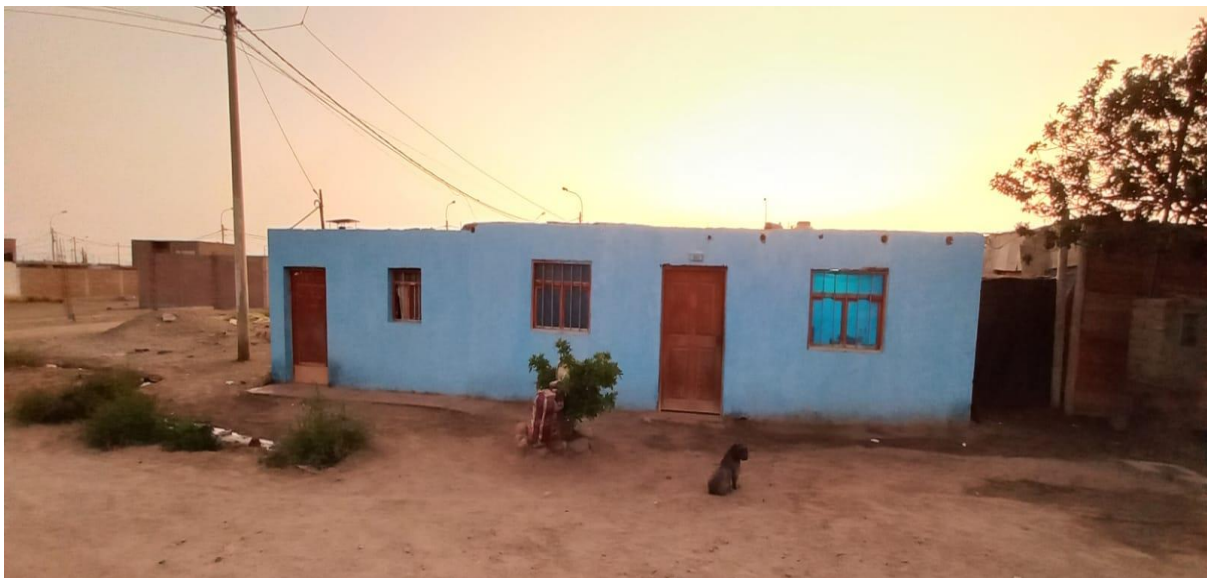
*Figura 12.* Presencia de patología de salitre en cimentación de la vivienda n° 04 en calle principal del sector Santa Cruz.

Columnas	
Recubrimiento	No presenta columnas, no recomendable.
Fallas presentes:	Ninguna.
Vigas y cimentación	
Recubrimiento	No presenta vigas, no recomendable.
Fallas presentes:	Se evidencia inicio de patologías por salitre sobre el sobre cimiento.
Losas	
Recubrimiento	No presenta losas, no recomendable.
Fallas presentes:	-

Se evidencia que los factores de la auto construcción con respecto a un suelo deficiente de resistencia, a un mal procedimiento constructivo y mantenimiento de la albañilería estructural y configuración estructural aumentan en un grado “**intolerable**” el grado de riesgo por colapso de la vivienda 04 ubicada en la calle principal de la expansión urbana de Santa Cruz.

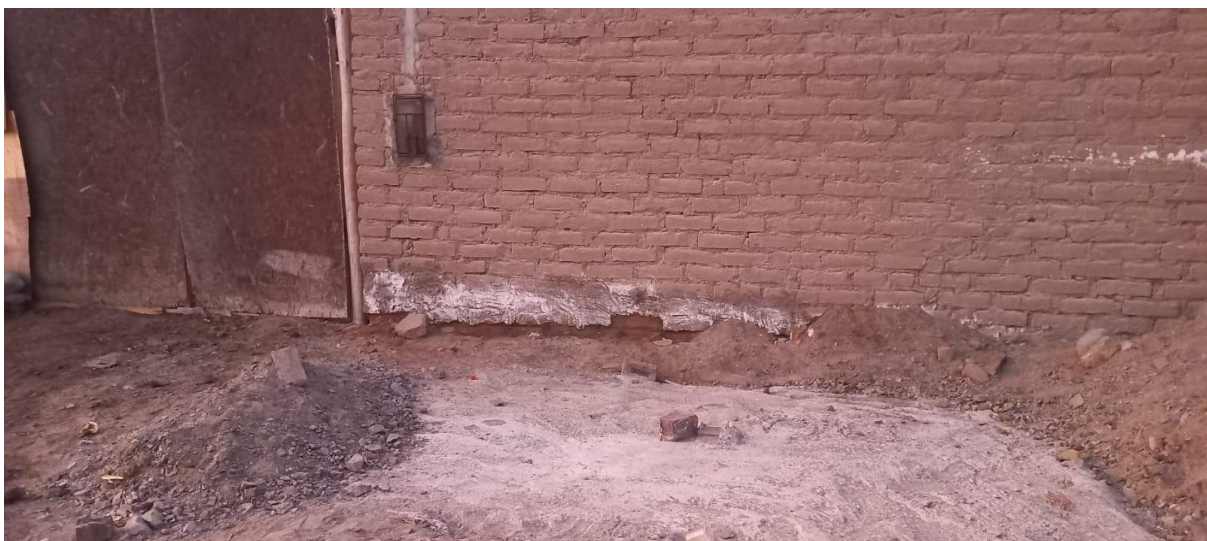
*Figura 14.* Presencia de patología salitre en cimentación de la vivienda n° 05 en calle principal del sector Santa Cruz.

Columnas	
Recubrimiento	No presenta columnas, no recomendable.
Fallas presentes:	-
Vigas y cimentación	
Recubrimiento	No presenta vigas, no recomendable
Fallas presentes:	Se evidencia inicio de patologías por salitre sobre el sobre cimiento y descascamiento.
Losas:	
Recubrimiento	No presenta losas, no recomendable.
Fallas presentes:	-

Se evidencia que los factores de la auto construcción con respecto a un suelo deficiente de resistencia, a un mal procedimiento constructivo y mantenimiento de la albañilería estructural y configuración estructural aumentan en un grado “**intolerable**” el grado de riesgo por colapso de la vivienda 05 ubicada en la calle principal de la expansión urbana de Santa Cruz.

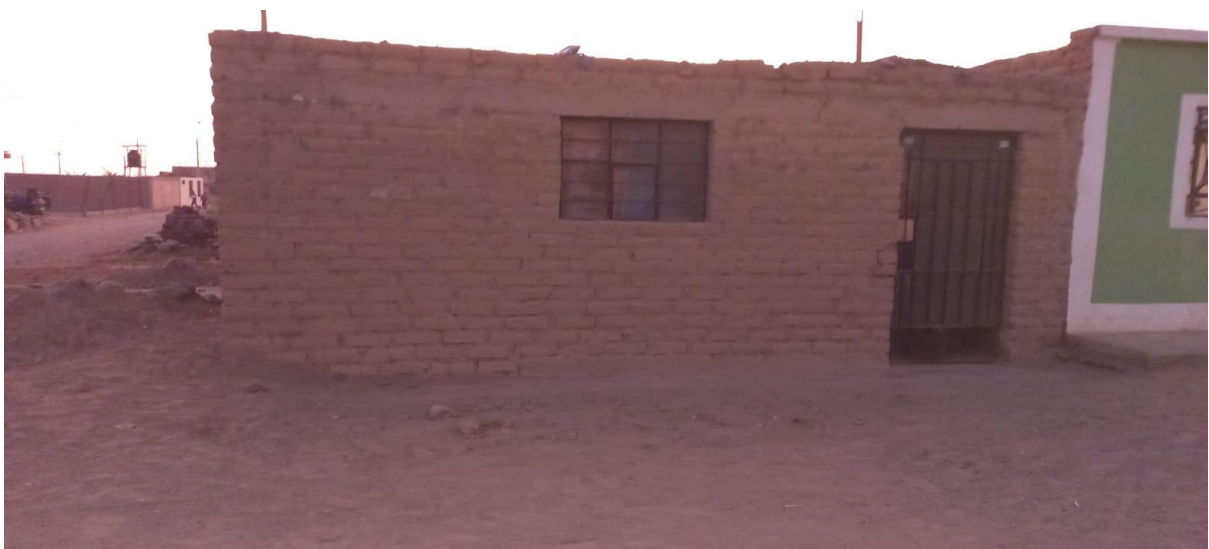
*Figura 16.* Ausencia de elementos verticales en la vivienda n° 06 en calle transversal a la principal del sector Santa Cruz.

Columnas	
Recubrimiento	No presenta columnas, no recomendable.
Fallas presentes:	-
Vigas y cimentación	
Recubrimiento	No presenta vigas, no recomendable
Fallas presentes:	Cimentación en contacto con el terreno, expuesta a sulfatos y sales.
Losas	
Recubrimiento	No presenta losas, no recomendable.
Fallas presentes:	-

Se evidencia que los factores de la auto construcción con respecto a un suelo deficiente de resistencia, a un mal procedimiento constructivo y mantenimiento de la albañilería estructural y configuración estructural aumentan en un grado “**intolerable**” el grado de riesgo por colapso de la vivienda 06 ubicada en la calle transversal a la principal de la expansión Santa Cruz.

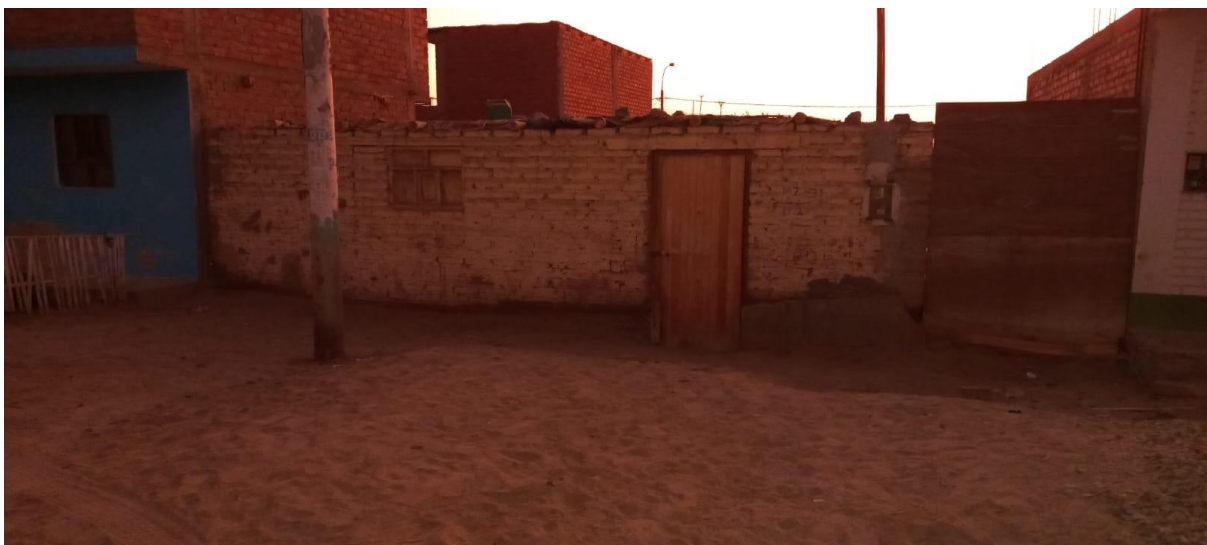
*Figura 18.* Ausencia de elementos verticales y deterioro de muros en la vivienda n° 07 en calle transversal a la principal del sector Santa Cruz.

Columnas	
Recubrimiento	No presenta columnas, no recomendable.
Fallas presentes:	-
Vigas y cimentación	
Recubrimiento	No presenta vigas, no recomendable.
Fallas presentes:	Se evidencia inicio de patologías por salitre sobre el sobre cimiento y descascaramiento.
Losas	
Recubrimiento	No presenta losas, no recomendable.
Fallas presentes:	-

Se evidencia que los factores de la auto construcción con respecto a un suelo deficiente de resistencia, a un mal procedimiento constructivo y mantenimiento de la albañilería estructural y configuración estructural aumentan en un grado “**intolerable**” el grado de riesgo por colapso de la vivienda 07 ubicada en la calle transversal a la principal de la expansión Santa Cruz.

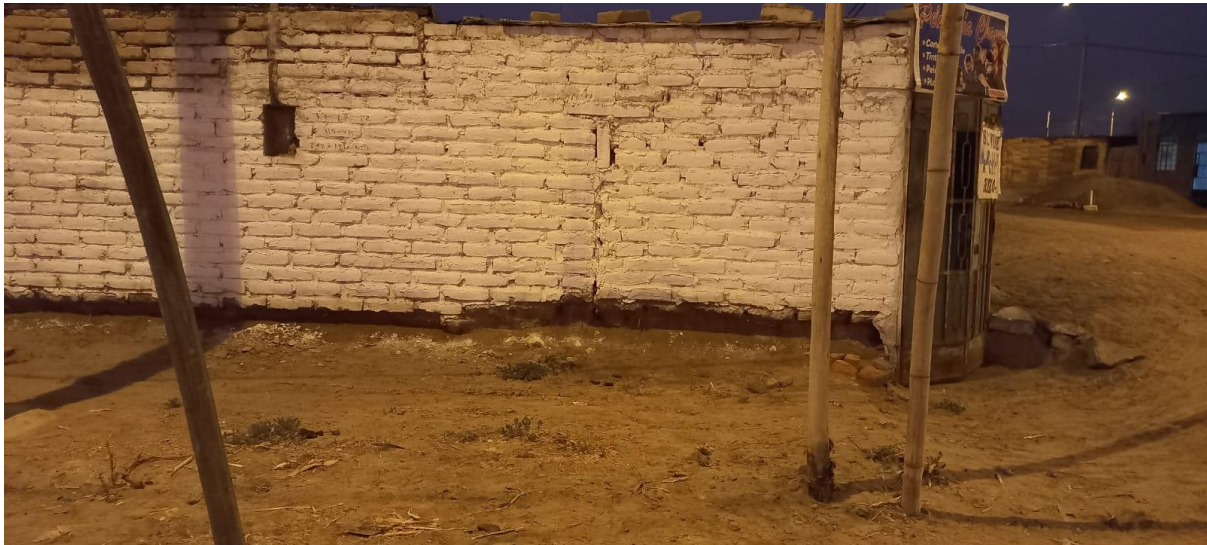
*Figura 19.* Ausencia de elementos verticales y deterioro de muros en la vivienda n° 08 en calle paralela a la transversal a la principal del sector Santa Cruz.

Tipo de unidad:	Ladrillo de adobe no estructural, no recomendable.
Dimensiones:	20 cm x 23 cm x 9 cm en su mayoría, no recomendable.
Densidad mínima:	Presencia de grietas en muros, no recomendable.
Junta:	No utiliza mortero de cemento y arena, no recomendable.
Dentadura:	Menor a 10,75 cm, no recomendable.

Columnas	
Recubrimiento	No presenta columnas, no recomendable.
Fallas presentes:	-
Vigas y cimentación	
Recubrimiento	No presenta vigas, no recomendable.
Fallas presentes:	Se evidencia inicio de patologías por salitre sobre el sobre cimiento y descascaramiento.
Losas	
Recubrimiento	No presenta losas, no recomendable.
Fallas presentes:	-

Se evidencia que los factores de la auto construcción con respecto a un suelo deficiente de resistencia, a un mal procedimiento constructivo y mantenimiento de la albañilería estructural y configuración estructural aumentan en un grado “**intolerable**” el grado de riesgo por colapso de la vivienda 08 ubicada en la calle paralela a la transversal a la principal de la expansión urbana de Santa Cruz.

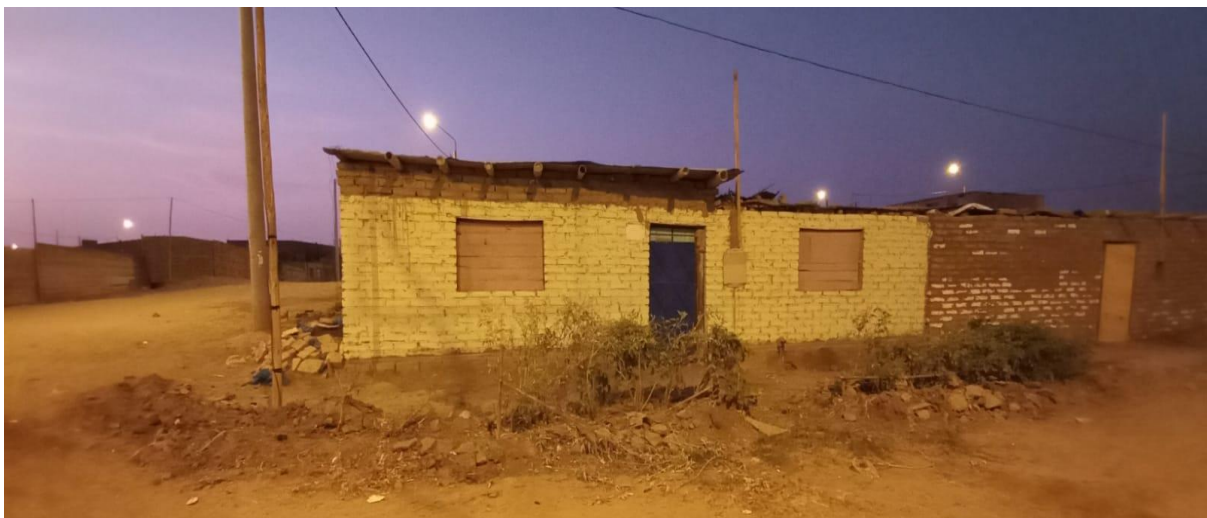
*Figura 22.* Presencia de patología en cimentación de la vivienda n° 09 en calle paralela a la transversal a la principal del sector Santa Cruz.

Tipo de unidad:	Ladrillo de adobe no estructural, no recomendable.
Dimensiones:	20 cm x 23 cm x 9 cm en su mayoría, no recomendable.
Densidad mínima:	Presencia de grietas en muros, no recomendable.
Junta:	No utiliza mortero de cemento y arena, no recomendable.
Dentadura:	Menor a 10,75 cm, no recomendable.

Columnas	
Recubrimiento	No presenta columnas, no recomendable.
Fallas presentes:	-
Vigas y cimentación	
Recubrimiento	No presenta vigas, no recomendable.
Fallas presentes:	Cimentación en contacto con el terreno, expuesta a sulfatos y sales.
Losas:	
Recubrimiento	No presenta losas, no recomendable.
Fallas presentes:	-

Se evidencia que los factores de la auto construcción con respecto a un suelo deficiente de resistencia, a un mal procedimiento constructivo y mantenimiento de la albañilería estructural y configuración estructural aumentan en un grado “**intolerable**” el grado de riesgo por colapso de la vivienda 09 ubicada en la calle paralela a la transversal a la principal de la expansión urbana de Santa Cruz.
