TESIS

**“EVALUACIÓN DE LAS FALLAS ESTRUCTURALES DEL
PAVIMENTO FLEXIBLE DE LA AVENIDA CENTENARIO EN EL
DISTRITO DE SANTA MARIA-2021”**

Bach. SANCHEZ BAUTISTA, KATHERINE LESLIE

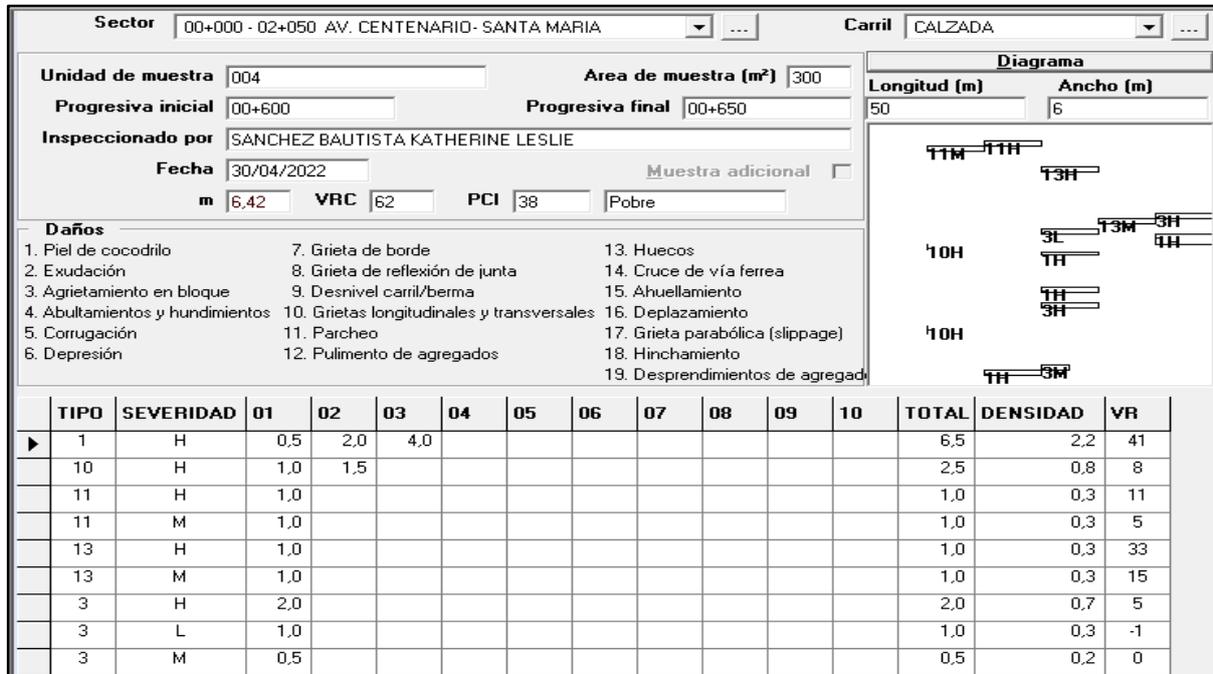
Figura 33. Generación de información en el programa EvalPav para muestra 04.

La puntuación del PCI de la cifra UM-04 fue 38, lo que la situaba en una condición POBRE.

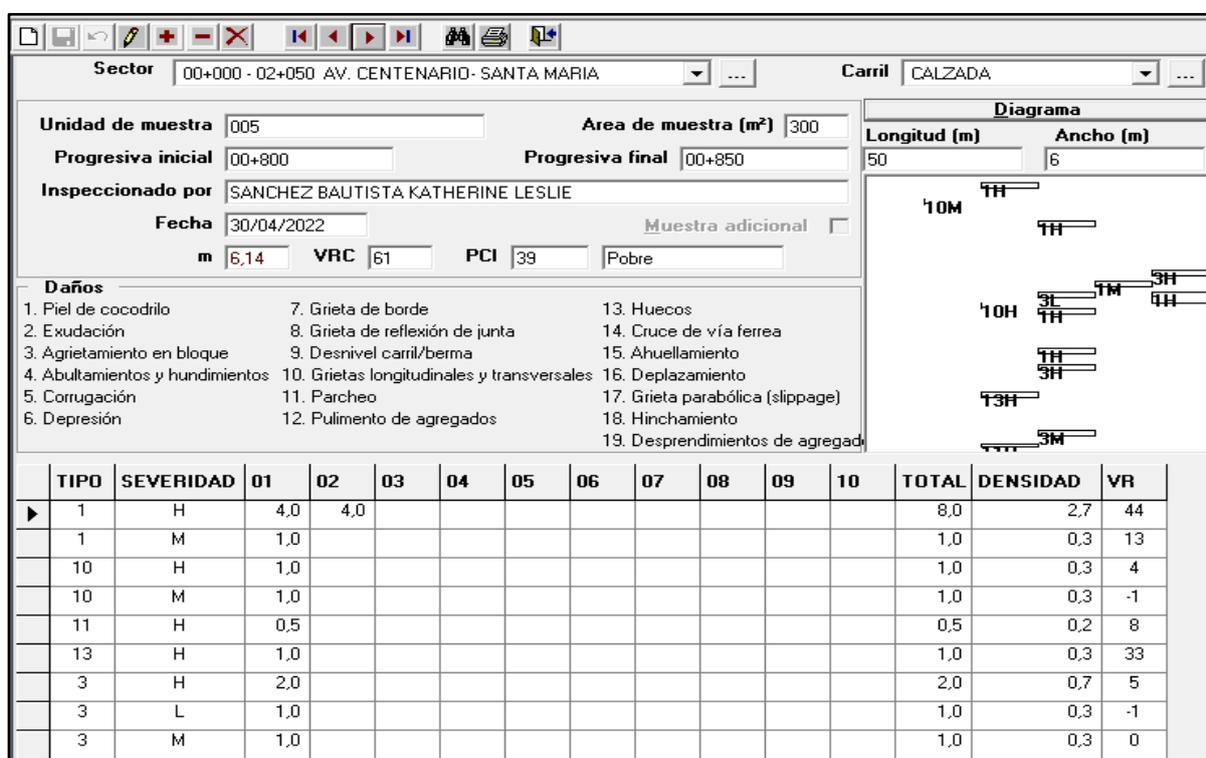
Figura 35. Generación de información en el programa EvalPav para muestra 05.

La puntuación del PCI de la cifra UM-05 fue 39, lo que la situaba en una condición POBRE.

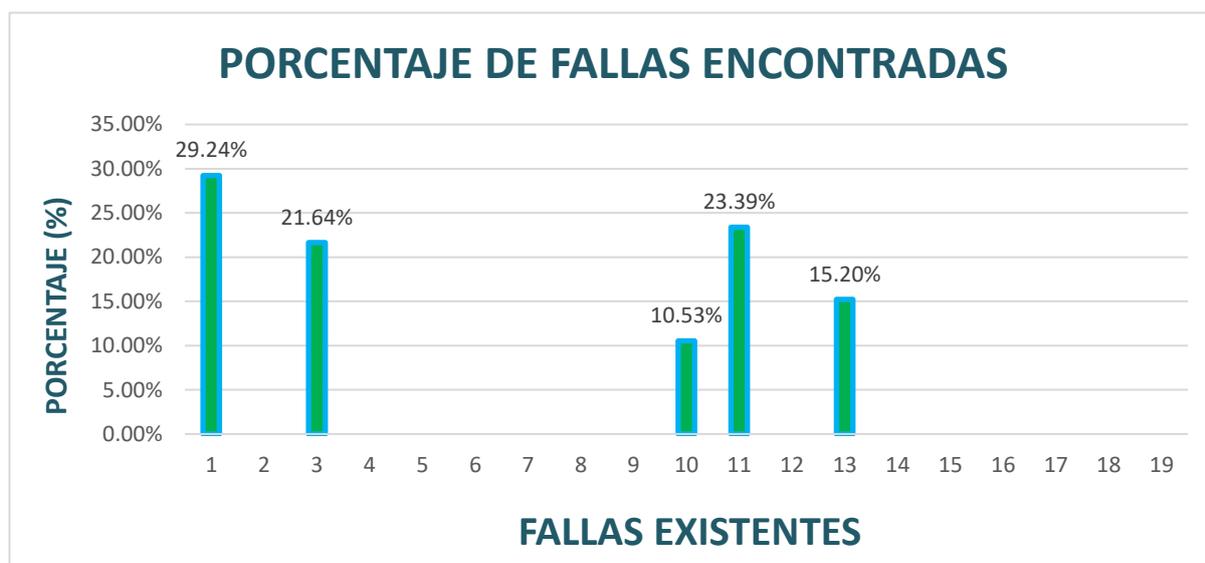
Figura 50. Porcentaje de fallas encontradas en el pavimento de estudio.

Posteriormente se muestra una tabla de la proporción de defectos descubiertos en base a la tabla que contiene los defectos encontrados. Sólo se descubrieron 5 de los 19 defectos, siendo la piel de cocodrilo la de mayor proporción y la de parches la de menor.

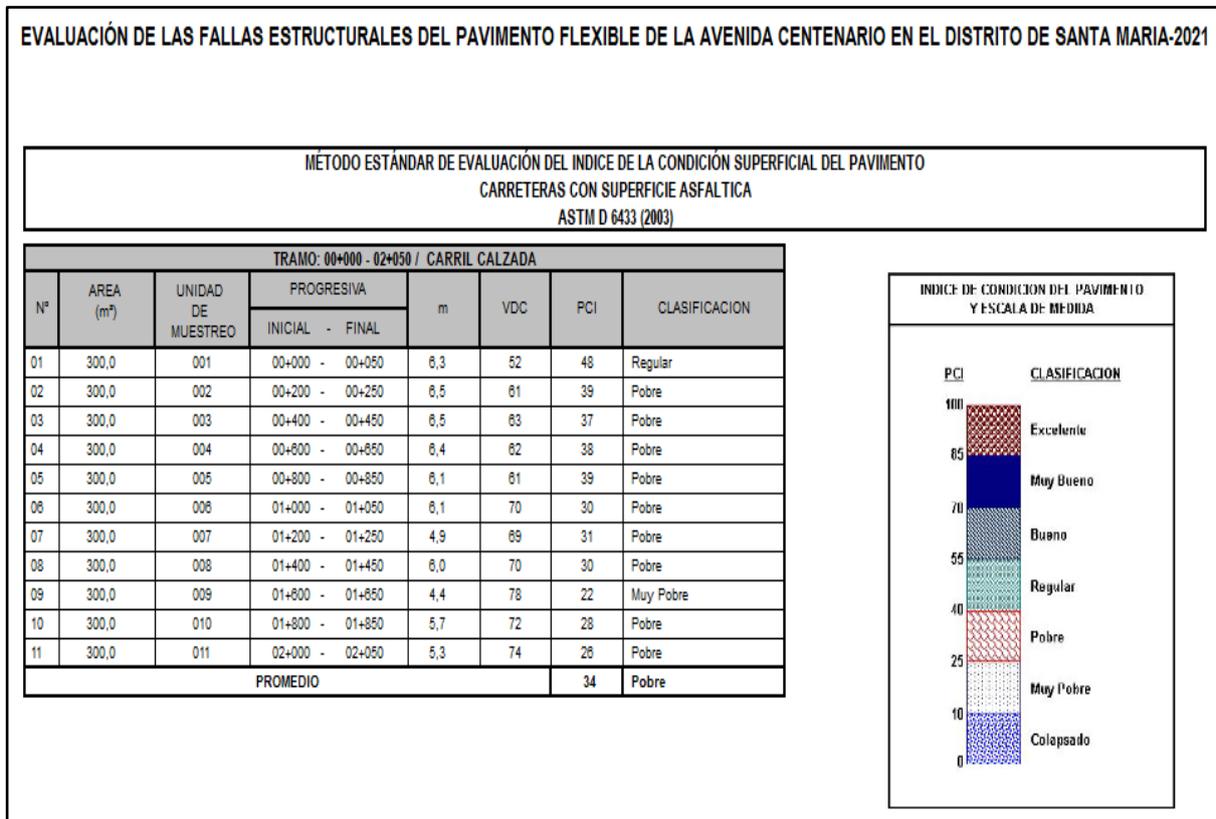
Figura 51. Clasificación del pavimento con mezcla bituminosa de la Av. Centenario localizado en la jurisdicción de Santa María según resultados del PCI.

La evaluación del PCI permite establecer la situación en la que se conserva el pavimento con mezcla bituminosa en la Av. Centenario perteneciente a la jurisdicción de Santa María. Cuando computamos el PCI del pavimento en promedio, resulta 34 con veracidad POBRE.

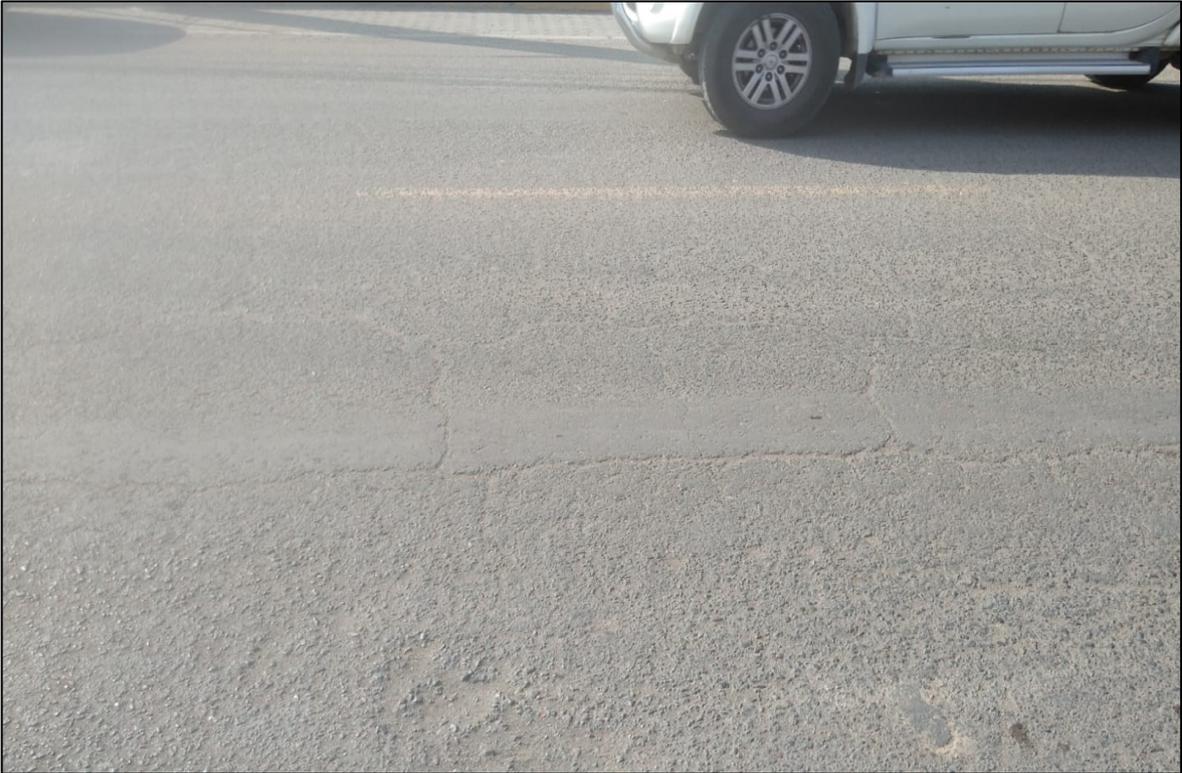
Nota: Identificación sobre grietas transversales y longitudinales.

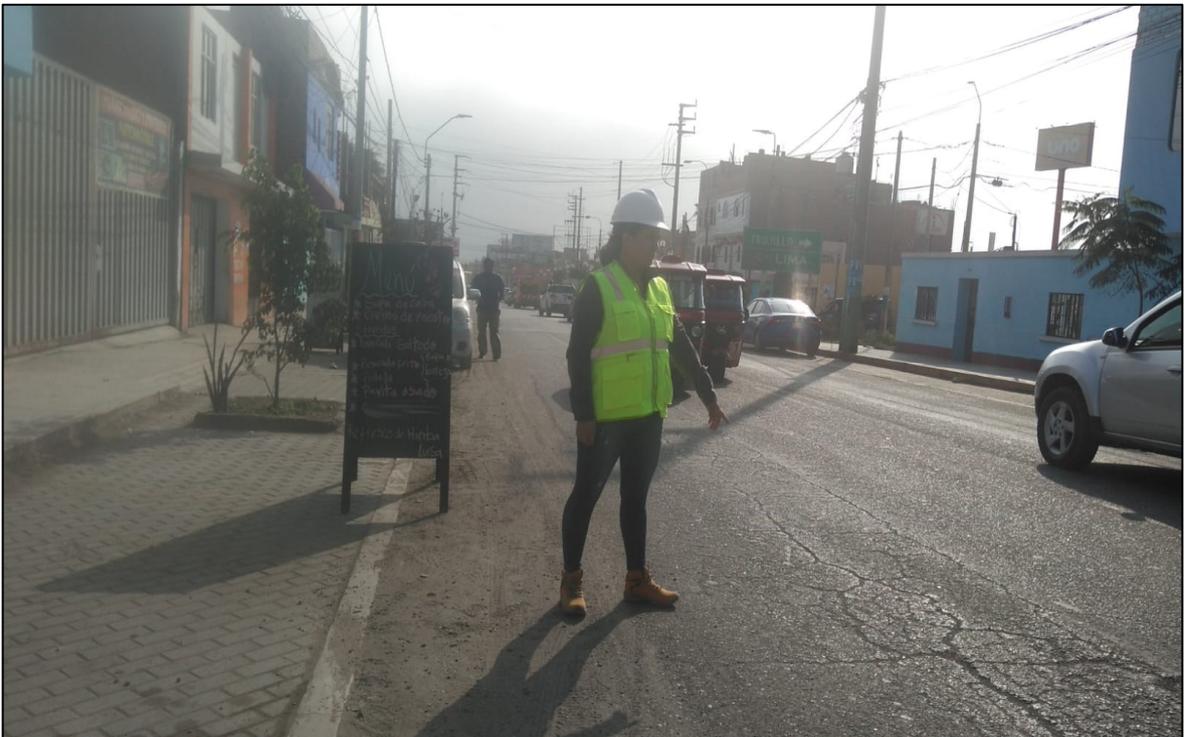
Nota: Identificación del agrietamiento por fatiga.

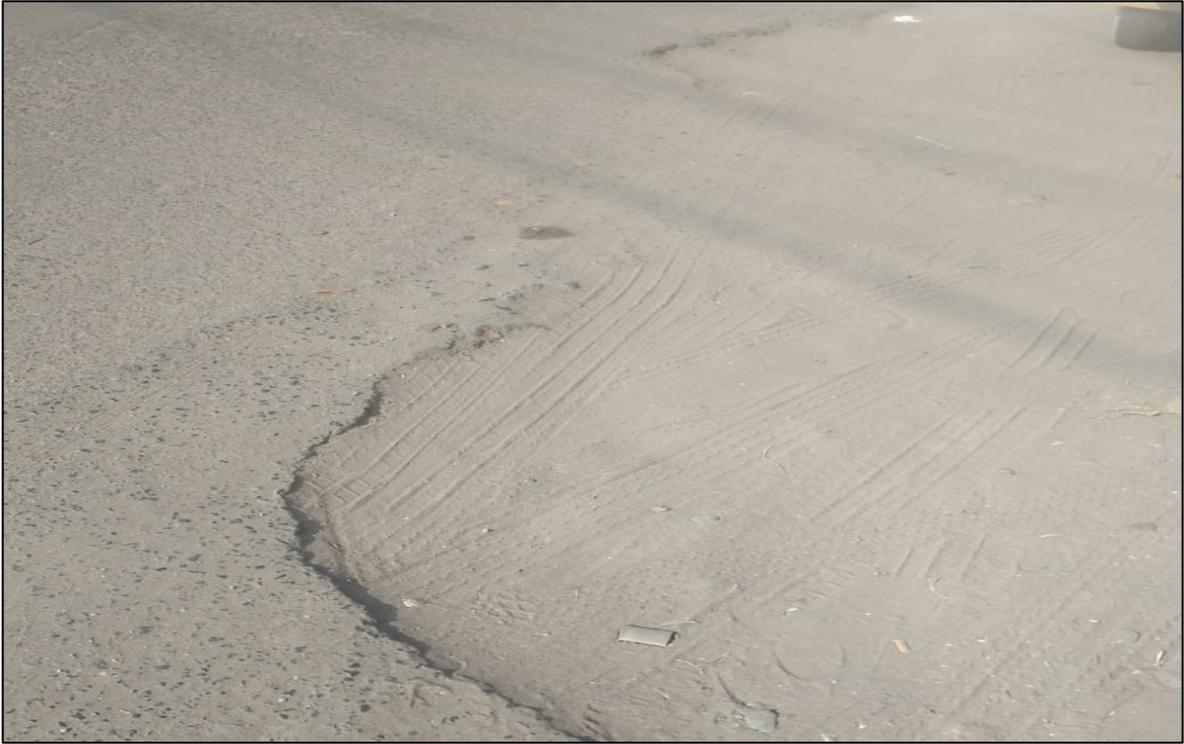
Nota: Identificación en proporciones del pavimento huecos.

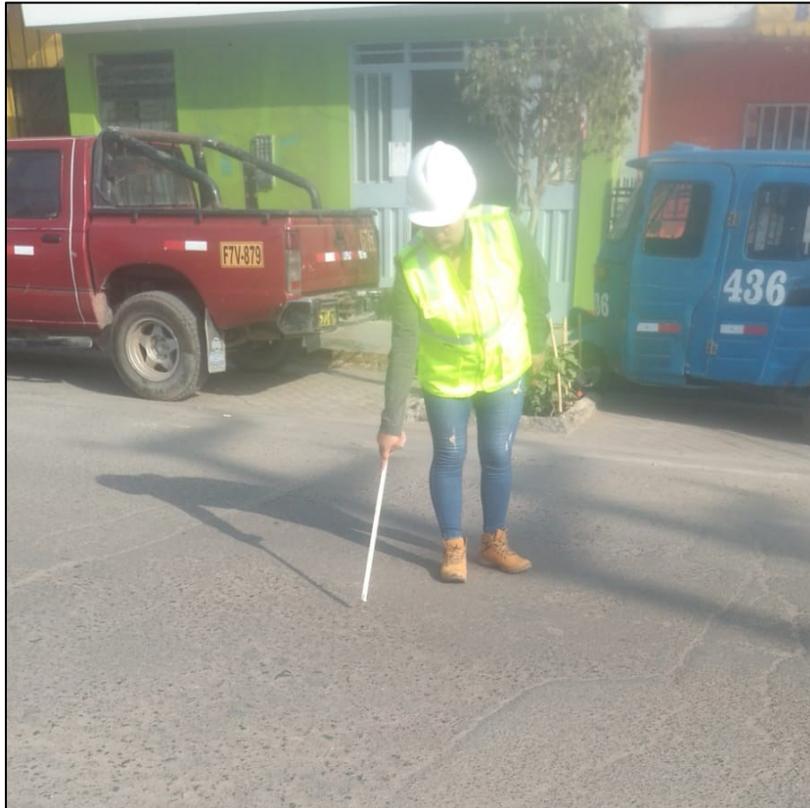
Nota: Identificación del agrietamiento en bloque del pavimento.
