Universidad Nacional José Faustino Sánchez Carrión

**Estado superficial del pavimento flexible
mediante las metodologías PCI, VIZIR y el aplicativo IRI en la avenida
cincuentenario, Hualmay – 2023**

Tesis

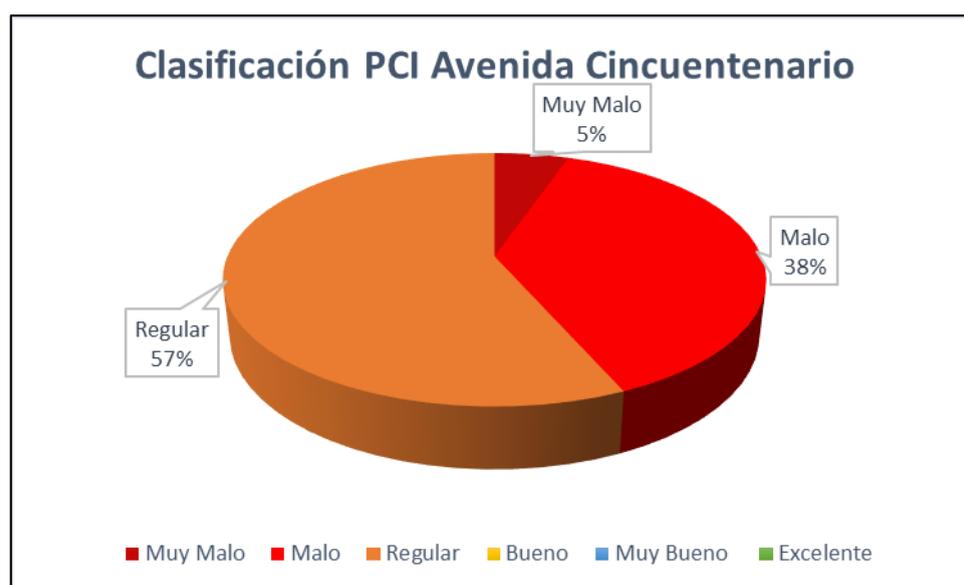
Figura N° 26

Gráfico con respecto a la clasificación de los tramos

Se nota un cambio brusco a partir del kilometraje 02+300, por ende, dividiremos en dos partes la vía, y se vio el índice de condición por sección dividida y el porcentaje de clasificación por separado del kilometraje 00+000 – 02+300 y del 02+300 – 03+800 representados en los siguientes gráficos:

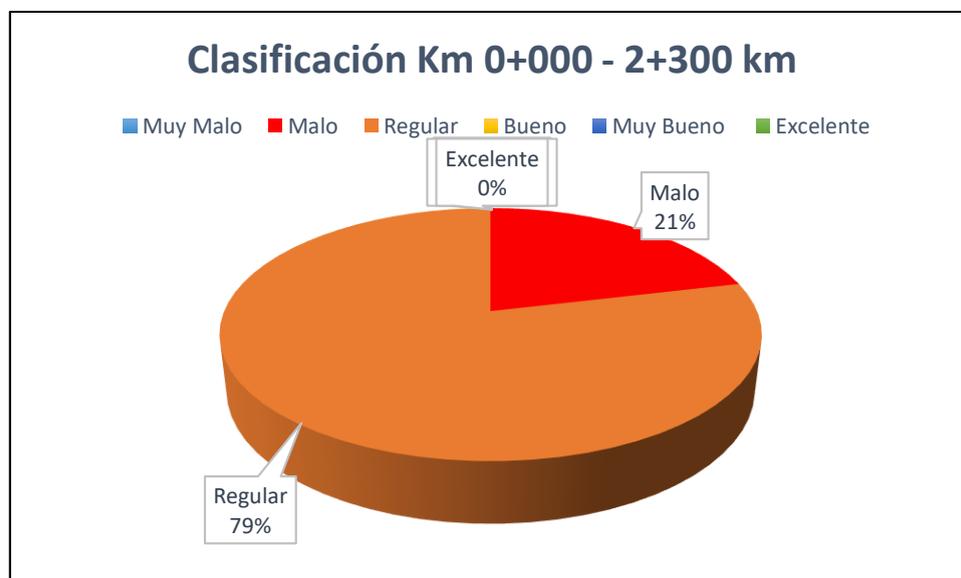
Figura N^a 27

Gráfico de clasificación de 00+000 – 02+300 km

Donde el índice de condición del primer tramo es 43 que es una calificación Regular y el segundo tramo un valor de 32 considerado como Malo, se verificó que entre los dos tramos

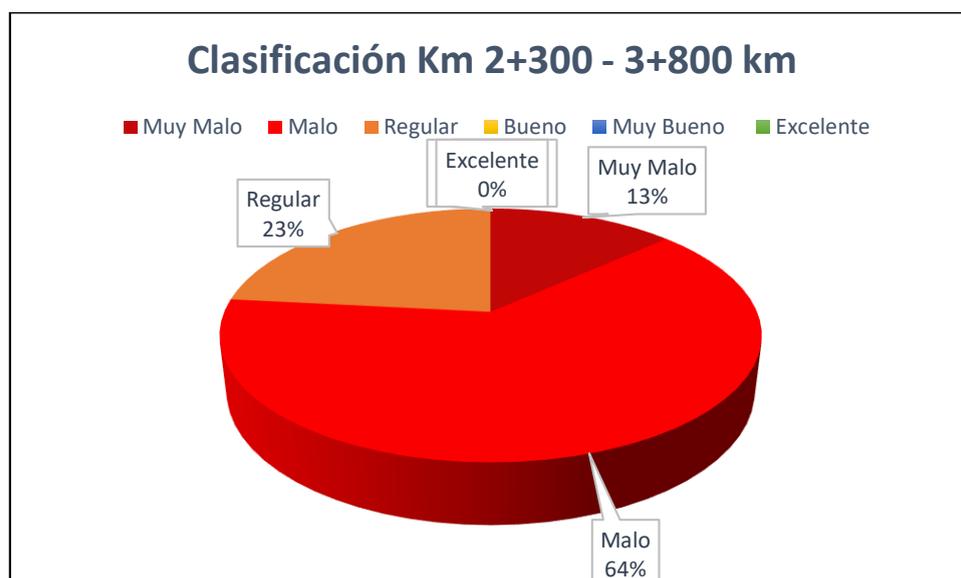
Figura N^a 28

Gráfico de clasificación de 02+300 – 03+800 km
