Universidad Nacional José Faustino Sánchez Carrión
Facultad de Ingeniería Civil
Escuela Profesional de Ingeniería Civil

**Evaluación de fallas del pavimento flexible mediante el método PCI, en la Antigua
Panamericana Norte, tramo ovalo de Huacho - Huaura – 2022**

Tesis

Principe Tarazona Victor Paul

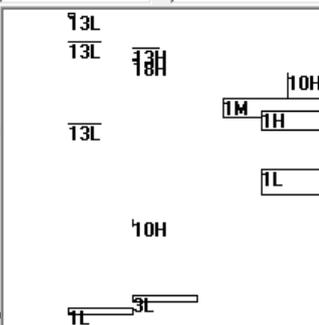
Diagrama
 Longitud (m): 50 Ancho (m): 5

Unidad de muestra: 026 Area de muestra (m²): 250
 Progresiva inicial: 00+150 Progresiva final: 00+200
 Inspeccionado por: BACH. PRINCIPE TARAZONA VICTOR PAUL
 Fecha: 9/12/2022 Muestra adicional:
 m: 6.23 VRC: 81 PCI: 19 Muy Pobre
