**Evaluación observatoria FEMA 154 bajo estándares de organización estructural y arquitectónica en viviendas autoconstruidas en el Centro Poblado de San Juan de Pacayzapa, Región San Martín, 2022**

**Tesis**

Kevin Edgardo, Cuevas Castañeda

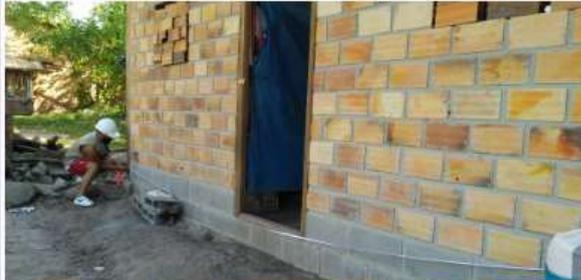
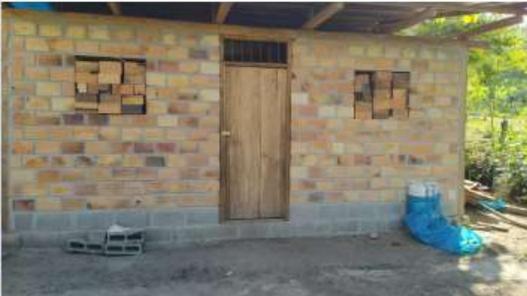
Vivienda 4

OCUPACIÓN <input type="checkbox"/> Asamblea <input type="checkbox"/> Comercial <input type="checkbox"/> Servicio de Emergencia <input type="checkbox"/> Gubernamental <input type="checkbox"/> Historica <input type="checkbox"/> Industrial <input type="checkbox"/> Oficinas <input type="checkbox"/> Residencial <input checked="" type="checkbox"/> Educativos				TIPO DE SUELO A Roca Dura B Promedio C Muy Denso D Suelo Rígido E Suelo Blando F Suelo Pobre				FALLAS NO ESTRUCTURALES <input type="checkbox"/> Revestimiento <input type="checkbox"/> Parapeto <input checked="" type="checkbox"/> Otros

PUNTAJES BÁSICOS, MODIFICADORES Y PUNTAJE FINAL "S"															
TIPO DE EDIFICACIÓN	W1	W2	S1 MBF	S2 BR	S3 LM	S4 RC/SW	S5 URM INF	C1 MBF	C2 SW	C3 URM INF	PC1 TU	PC2	RM1 FD	RM2 RD	RM3
Puntuación Básica	4.40	3.80	2.80	3.00	3.20	2.80	2.00	2.50	2.80	1.60	2.60	2.40	2.80	2.80	1.80
Media altura (4 a 7 pisos)	N/A	N/A	+0.2	+0.4	N/A	+0.4	+0.4	+0.4	+0.4	+0.2	N/A	+0.2	+0.4	+0.4	0.0
Gran Altura (más 7 pisos)	N/A	N/A	+0.6	+0.8	N/A	+0.8	+0.8	+0.6	+0.8	+0.3	N/A	+0.4	N/A	+0.6	N/A
Irregularidad Vertical	-2.5	-2	-1	-1.5	N/A	-1.0	-1.0	-1.5	-1.0	-1.0	N/A	-1.0	-1.0	-1.0	-1.0
Irregularidad de Planta	-0.5	-0.5	-0.5	-0.5	-0.5	-0.5	-0.5	-0.5	-0.5	-0.5	-0.5	-0.5	-0.5	-0.5	-0.5
Sin criterio sísmico	0	-1	-1	-0.8	-0.6	-0.8	-0.2	-1.2	-1.0	-0.2	-0.8	-0.8	-1.0	-0.8	-0.2
Con criterio sísmico mejorado	+2.4	+2.4	+1.4	+1.4	N/A	+1.6	N/A	+1.4	+2.4	N/A	+2.4	N/A	+2.8	+2.6	N/A
Suelo Tipo C	0	-0.4	-0.4	-0.4	-0.4	-0.4	-0.4	-0.4	-0.4	-0.4	-0.4	-0.4	-0.4	-0.4	-0.4

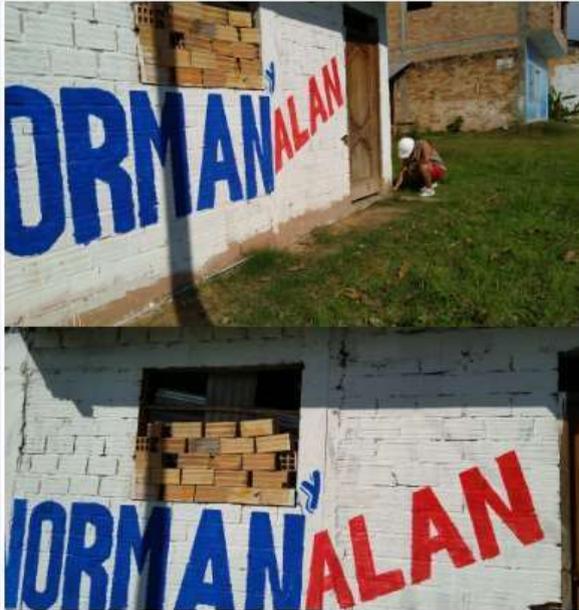
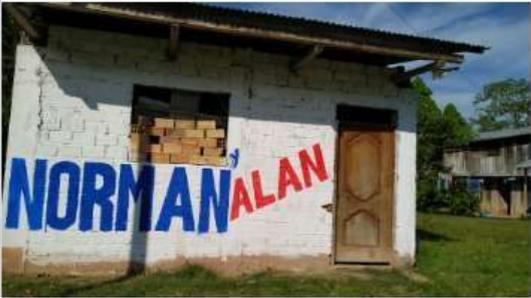
Vivienda 5

<b>OCUPACIÓN</b> Asamblea <input type="checkbox"/> Gubernamental <input type="checkbox"/> Oficinas <input type="checkbox"/> Comercial <input type="checkbox"/> Historica <input type="checkbox"/> Residencial <input checked="" type="checkbox"/> Servicio de Emergencia <input type="checkbox"/> Industrial <input type="checkbox"/> Educativos <input type="checkbox"/>						<b>TIPO DE SUELO</b> A B C D E F Roca Prome Muy Suelo Suelo Suelo Dura dio Denso Rígido Blando Pobre						<b>FALLAS NO ESTRUCTURALES</b> Revestimiento <input type="checkbox"/> Parapeto <input type="checkbox"/> Otros <input checked="" type="checkbox"/>

<b>PUNTAJES BÁSICOS, MODIFICADORES Y PUNTAJE FINAL "S"</b>															
TIPO DE EDIFICACIÓN	W1	W2	S1 MRF	S2 BR	S3 LM	S4 RCSW	SS LRM INF	C1 MRF	C2 SW	C3 LRM INF	PC1 TLU	PC2	RM1 FD	RM2 RD	RM3
Puntuación Básica	4.40	3.80	2.80	3.00	3.20	2.80	2.00	2.50	2.80	1.60	2.60	2.40	2.80	2.80	1.80
Media altura (4 a 7 pisos)	N/A	N/A	+0.2	+0.4	N/A	+0.4	+0.4	+0.4	+0.4	+0.2	N/A	+0.2	+0.4	+0.4	0.0
Gran Altura (más 7 pisos)	N/A	N/A	+0.6	+0.8	N/A	+0.8	+0.8	+0.6	+0.8	+0.3	N/A	+0.4	N/A	+0.6	N/A
Irregularidad Vertical	-2.5	-2	-1	-1.5	N/A	-1.0	-1.0	-1.5	-1.0	-1.0	N/A	-1.0	-1.0	-1.0	-1.0
Irregularidad de Planta	-0.5	-0.5	-0.5	-0.5	-0.5	-0.5	-0.5	-0.5	-0.5	-0.5	-0.5	-0.5	-0.5	-0.5	-0.5
Sin criterio sísmico	0	-1	-1	-0.8	-0.6	-0.8	-0.2	-1.2	-1.0	-0.2	-0.8	-0.8	-1.0	-0.8	-0.2
Con criterio sísmico mejorado	+2.4	+2.4	+1.4	+1.4	N/A	+1.6	N/A	+1.4	+2.4	N/A	+2.4	N/A	+2.8	+2.6	N/A
Suelo Tipo C	0	-0.4	-0.4	-0.4	-0.4	-0.4	-0.4	-0.4	-0.4	-0.4	-0.4	-0.4	-0.4	-0.4	-0.4

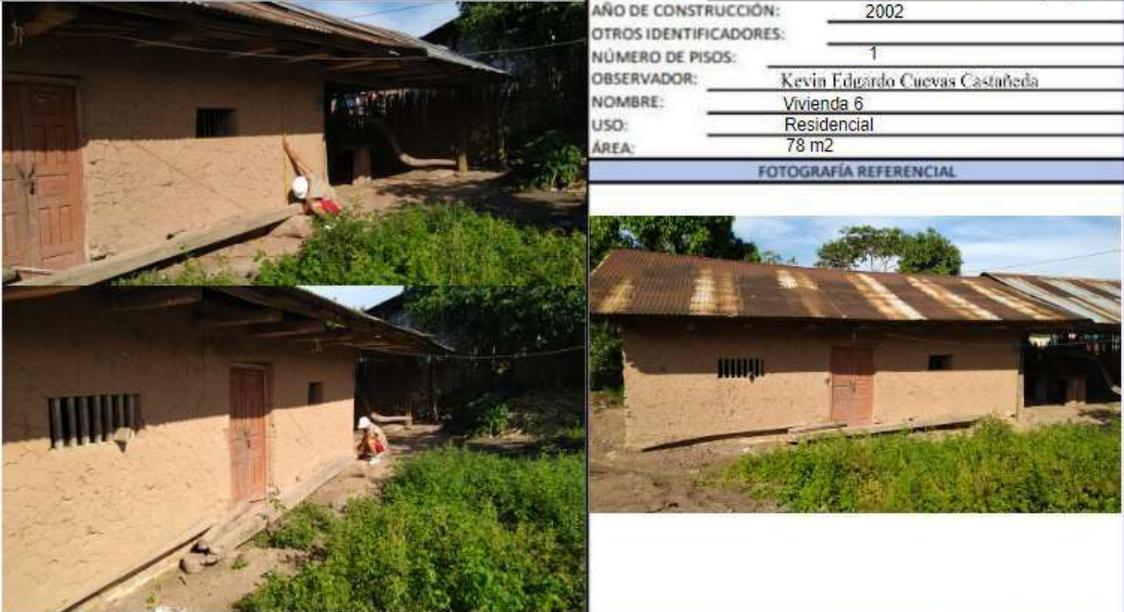
DIRECCIÓN: C.P. San Juan de Pacayzapa									
						AÑO DE CONSTRUCCIÓN: 2002									
						OTROS IDENTIFICADORES:									
						NÚMERO DE PISOS: 1									
						OBSERVADOR: Kevin Eduardo Cuevas Castañeda									
						NOMBRE: Vivienda 6									
USO: Residencial															
ÁREA: 78 m <sup>2</sup>															
FOTOGRAFÍA REFERENCIAL															
OCUPACIÓN						TIPO DE SUELO						FALLAS NO ESTRUCTURALES			
Asamblea	<input type="checkbox"/>	Gubernamental	<input type="checkbox"/>	Oficinas	<input type="checkbox"/>	A	B	C	D	<b>E</b>	F	Revestimiento	<input type="checkbox"/>		
Comercial	<input type="checkbox"/>	Historica	<input type="checkbox"/>	Residencial	<input checked="" type="checkbox"/>	Roca	Prome	Muy	Suelo	Suelo	Suelo	Parapeto	<input checked="" type="checkbox"/>

Servicio de Emergencia	<input type="checkbox"/>	Industrial	<input type="checkbox"/>	Educacionales	<input type="checkbox"/>	Dura	dio	Denso	Rígido	Blando	Pobre	Otros	<input type="checkbox"/>		
PUNTAJES BÁSICOS, MODIFICADORES Y PUNTAJE FINAL "S"															
TIPO DE EDIFICACIÓN	W1	W2	S1 MRF	S2 BR	S3 LSM	S4 RC SW	S5 URM INF	C1 MRF	C2 SW	C3 URM INF	PC1 TU	PC2	RM1 FD	RM2 RD	RM3
Puntuación Básica	4.40	3.80	2.80	3.00	3.20	2.80	2.00	2.50	2.80	1.60	2.60	2.40	2.80	2.80	1.80
Media altura (4 a 7 pisos)	N/A	N/A	+0.2	+0.4	N/A	+0.4	+0.4	+0.4	+0.4	+0.2	N/A	+0.2	+0.4	+0.4	0.0
Gran Altura (más 7 pisos)	N/A	N/A	+0.6	+0.8	N/A	+0.8	+0.8	+0.6	+0.8	+0.3	N/A	+0.4	N/A	+0.6	N/A
Irregularidad Vertical	-2.5	-2	-1	-1.5	N/A	-1.0	-1.0	-1.5	-1.0	-1.0	N/A	-1.0	-1.0	-1.0	-1.0
Irregularidad de Planta	-0.5	-0.5	-0.5	-0.5	-0.5	-0.5	-0.5	-0.5	-0.5	-0.5	-0.5	-0.5	-0.5	-0.5	-0.5
Sin criterio sísmico	0	-1	-1	-0.8	-0.6	-0.8	-0.2	-1.2	-1.0	-0.2	-0.8	-0.8	-1.0	-0.8	-0.2

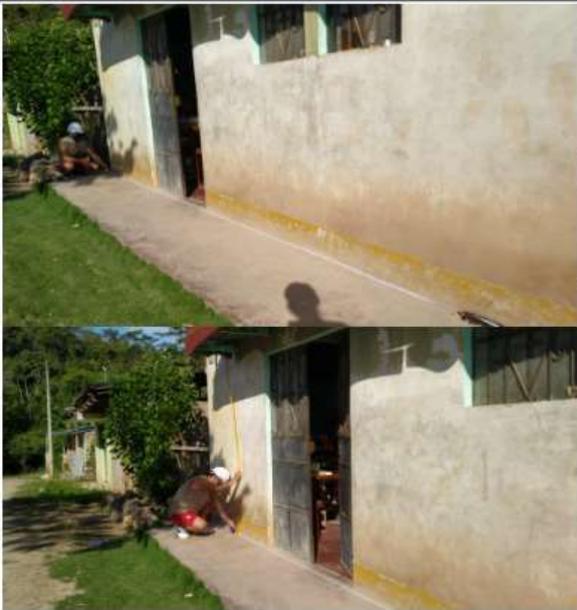
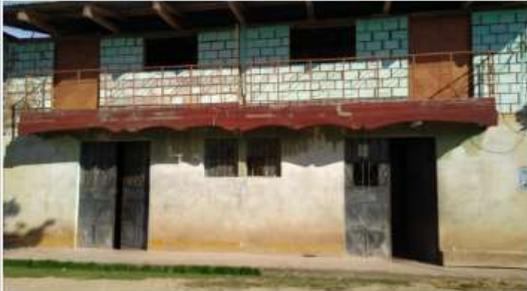
Vivienda 7

<b>OCUPACIÓN</b> Asamblea <input type="checkbox"/> Gubernamental <input type="checkbox"/> Oficinas <input type="checkbox"/> Comercial <input type="checkbox"/> Historica <input type="checkbox"/> Residencial <input checked="" type="checkbox"/> Servicio de Emergencia <input type="checkbox"/> Industrial <input type="checkbox"/> Educativos <input type="checkbox"/>						<b>TIPO DE SUELO</b> A B C D E F Roca Promedio Muy Suelo Suelo Suelo Dura dio Denso Rígido Blando Pobre						<b>FALLAS NO ESTRUCTURALES</b> Revestimiento <input type="checkbox"/> Parapeto <input type="checkbox"/> Otros <input checked="" type="checkbox"/>

<b>PUNTAJES BÁSICOS, MODIFICADORES Y PUNTAJE FINAL "S"</b>															
TIPO DE EDIFICACIÓN	W1	W2	S1 MRF	S2 BR	S3 LM	S4 RC SW	S5 LRM INF	C1 MRF	C2 SW	C3 LRM INF	PC1 TU	PC2	RM1 FD	RM2 RD	RM3
Puntuación Básica	4.40	3.80	2.80	3.00	3.20	2.80	2.00	2.50	2.80	1.60	2.60	2.40	2.80	2.80	1.80
Media altura (4 a 7 pisos)	N/A	N/A	+0.2	+0.4	N/A	+0.4	+0.4	+0.4	+0.4	+0.2	N/A	+0.2	+0.4	+0.4	0.0
Gran Altura (más 7 pisos)	N/A	N/A	+0.6	+0.8	N/A	+0.8	+0.8	+0.6	+0.8	+0.3	N/A	+0.4	N/A	+0.6	N/A
Irregularidad Vertical	-2.5	-2	-1	-1.5	N/A	-1.0	-1.0	-1.5	-1.0	-1.0	N/A	-1.0	-1.0	-1.0	-1.0
Irregularidad de Planta	-0.5	-0.5	-0.5	-0.5	-0.5	-0.5	-0.5	-0.5	-0.5	-0.5	-0.5	-0.5	-0.5	-0.5	-0.5
Sin criterio sísmico	0	-1	-1	-0.8	-0.6	-0.8	-0.2	-1.2	-1.0	-0.2	-0.8	-0.8	-1.0	-0.8	-0.2
Con criterio sísmico mejorado	+2.4	+2.4	+1.4	+1.4	N/A	+1.6	N/A	+1.4	+2.4	N/A	+2.4	N/A	+2.8	+2.6	N/A
Suelo Tipo C	0	-0.4	-0.4	-0.4	-0.4	-0.4	-0.4	-0.4	-0.4	-0.4	-0.4	-0.4	-0.4	-0.4	-0.4

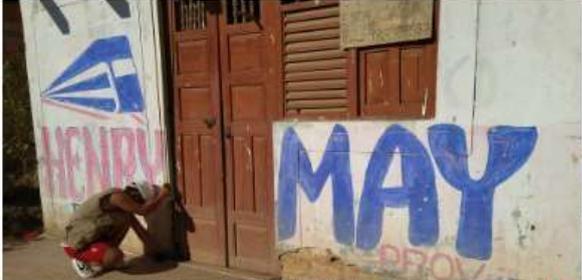
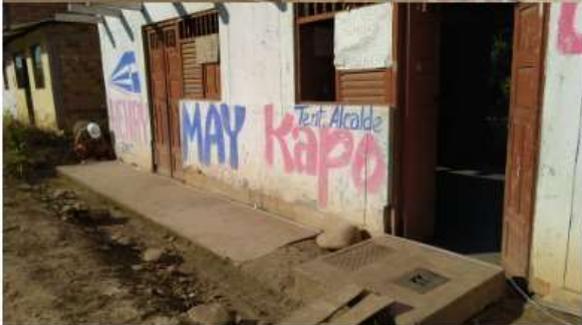
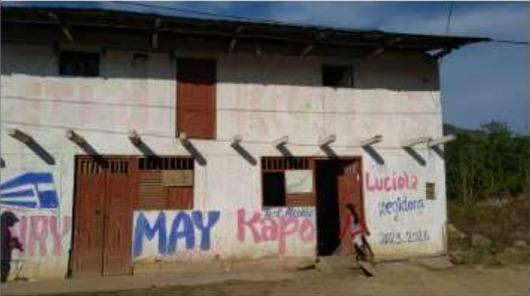
Vivienda 8

OCUPACIÓN					TIPO DE SUELO					FALLAS NO ESTRUCTURALES					
<input type="checkbox"/> Asamblea <input type="checkbox"/> Comercial <input type="checkbox"/> Servicio de Emergencia	<input type="checkbox"/> Gubernamental <input type="checkbox"/> Histórica <input type="checkbox"/> Industrial	<input type="checkbox"/> Oficinas <input type="checkbox"/> Residencial <input type="checkbox"/> Educativos	<input type="checkbox"/>	<input checked="" type="checkbox"/>	<input type="checkbox"/> A Roca Dura	<input type="checkbox"/> B Promedio	<input type="checkbox"/> C Muy Denso	<input type="checkbox"/> D Suelo Rígido	<input checked="" type="checkbox"/> E Suelo Blando	<input type="checkbox"/> F Suelo Pobre	<input type="checkbox"/> Revestimiento <input type="checkbox"/> Parapeto <input type="checkbox"/> Otros	<input checked="" type="checkbox"/>

PUNTAJES BÁSICOS, MODIFICADORES Y PUNTAJE FINAL "S"															
TIPO DE EDIFICACIÓN	W1	W2	S1 MBF	S2 BR	S3 LM	S4 RCSW	SS URM INF	C1 MBF	C2 SW	C3 URM INF	PC1 TU	PC2	RM1 FD	RM2 RD	RM3
Puntuación Básica	4.40	3.80	2.80	3.00	3.20	2.80	2.00	2.50	2.80	1.60	2.60	2.40	2.80	2.80	1.80
Media altura (4 a 7 pisos)	N/A	N/A	+0.2	+0.4	N/A	+0.4	+0.4	+0.4	+0.4	+0.2	N/A	+0.2	+0.4	+0.4	0.0
Gran Altura (más 7 pisos)	N/A	N/A	+0.6	+0.8	N/A	+0.8	+0.8	+0.6	+0.8	+0.3	N/A	+0.4	N/A	+0.6	N/A
Irregularidad Vertical	-2.5	-2	-1	-1.5	N/A	-1.0	-1.0	-1.5	-1.0	-1.0	N/A	-1.0	-1.0	-1.0	-1.0
Irregularidad de Planta	-0.5	-0.5	-0.5	-0.5	-0.5	-0.5	-0.5	-0.5	-0.5	-0.5	-0.5	-0.5	-0.5	-0.5	-0.5
Sin criterio sísmico	0	-1	-1	-0.8	-0.6	-0.8	-0.2	-1.2	-1.0	-0.2	-0.8	-0.8	-1.0	-0.8	-0.2
Con criterio sísmico mejorado	+2.4	+2.4	+1.4	+1.4	N/A	+1.6	N/A	+1.4	+2.4	N/A	+2.4	N/A	+2.8	+2.6	N/A
Suelo Tipo C	0	-0.4	-0.4	-0.4	-0.4	-0.4	-0.4	-0.4	-0.4	-0.4	-0.4	-0.4	-0.4	-0.4	-0.4

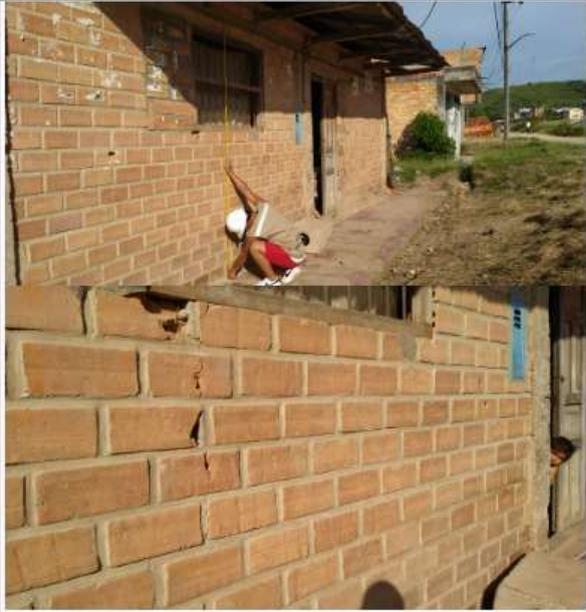
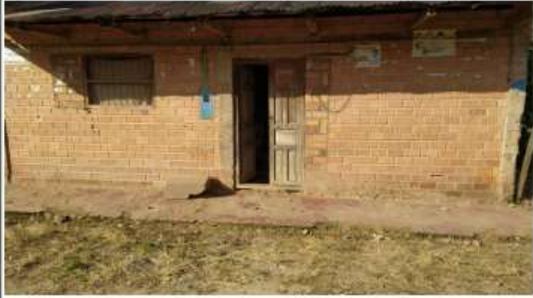
Vivienda 9

<b>OCUPACIÓN</b> Asamblea <input type="checkbox"/> Gubernamental <input type="checkbox"/> Oficinas <input type="checkbox"/> Comercial <input type="checkbox"/> Historica <input type="checkbox"/> Residencial <input checked="" type="checkbox"/> Servicio de Emergencia <input type="checkbox"/> Industrial <input type="checkbox"/> Educativos <input type="checkbox"/>						<b>TIPO DE SUELO</b> A B C D E F Roca Prome Muy Suelo Suelo Suelo Dura dio Denso Rígido Blando Pobre						<b>FALLAS NO ESTRUCTURALES</b> Revestimiento <input type="checkbox"/> Parapeto <input type="checkbox"/> Otros <input checked="" type="checkbox"/>

PUNTAJES BÁSICOS, MODIFICADORES Y PUNTAJE FINAL "S"															
TIPO DE EDIFICACIÓN	W1	W2	S1	S2	S3	S4	S5	C1	C2	C3	PC1	PC2	RM1	RM2	RM3
Puntuación Básica	4.40	3.80	2.80	3.00	3.20	2.80	2.00	2.50	2.80	1.60	2.60	2.40	2.80	2.80	1.80
Media altura (4 a 7 pisos)	N/A	N/A	+0.2	+0.4	N/A	+0.4	+0.4	+0.4	+0.4	+0.2	N/A	+0.2	+0.4	+0.4	0.0
Gran Altura (más 7 pisos)	N/A	N/A	+0.6	+0.8	N/A	+0.8	+0.8	+0.6	+0.8	+0.3	N/A	+0.4	N/A	+0.6	N/A
Irregularidad Vertical	-2.5	-2	-1	-1.5	N/A	-1.0	-1.0	-1.5	-1.0	-1.0	N/A	-1.0	-1.0	-1.0	-1.0
Irregularidad de Planta	-0.5	-0.5	-0.5	-0.5	-0.5	-0.5	-0.5	-0.5	-0.5	-0.5	-0.5	-0.5	-0.5	-0.5	-0.5
Sin criterio sísmico	0	-1	-1	-0.8	-0.6	-0.8	-0.2	-1.2	-1.0	-0.2	-0.8	-0.8	-1.0	-0.8	-0.2
Con criterio sísmico mejorado	+2.4	+2.4	+1.4	+1.4	N/A	+1.6	N/A	+1.4	+2.4	N/A	+2.4	N/A	+2.8	+2.6	N/A
Suelo Tipo C	0	-0.4	-0.4	-0.4	-0.4	-0.4	-0.4	-0.4	-0.4	-0.4	-0.4	-0.4	-0.4	-0.4	-0.4
Suelo Tipo D	0	-0.8	-0.6	-0.6	-0.6	-0.6	-0.4	-0.6	-0.6	-0.4	-0.6	-0.6	-0.6	-0.6	-0.5

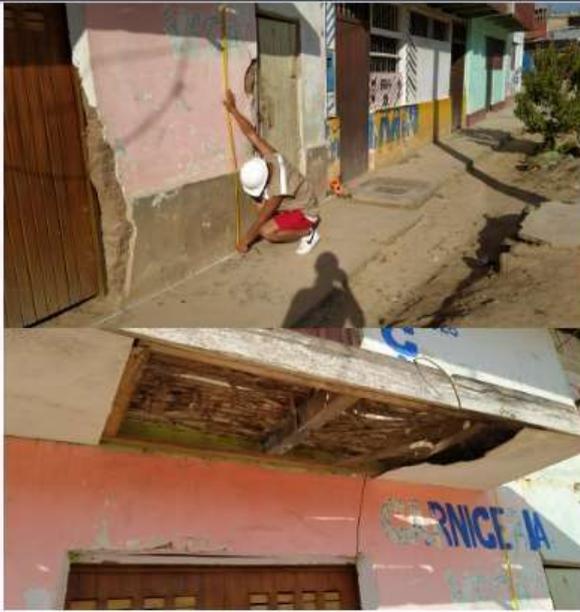
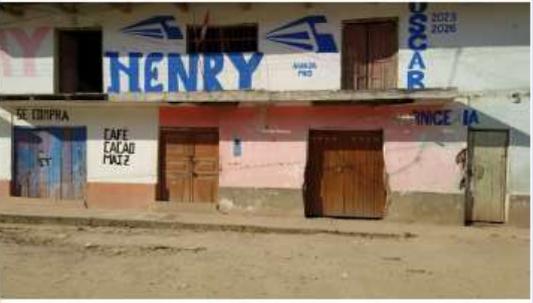
Vivienda 10

OCUPACIÓN						TIPO DE SUELO						FALLAS NO ESTRUCTURALES			
Asamblea	<input type="checkbox"/>	Gubernamental	<input type="checkbox"/>	Oficinas	<input type="checkbox"/>	A	B	C	D	<b>E</b>	F	Revestimiento	<input type="checkbox"/>		
Comercial	<input type="checkbox"/>	Historica	<input type="checkbox"/>	Residencial	<input checked="" type="checkbox"/>	Roca	Prome	Muy	Suelo	Suelo	Suelo	Parapeto	<input checked="" type="checkbox"/>

Servicio de Emergencia	<input type="checkbox"/>	Industrial	<input type="checkbox"/>	Educacionales	<input type="checkbox"/>	Dura	dio	Denso	Rígido	Blando	Pobre	Otros	<input type="checkbox"/>		
PUNTAJES BÁSICOS, MODIFICADORES Y PUNTAJE FINAL "S"															
TIPO DE EDIFICACIÓN	W1	W2	S1	S2	S3	S4	S5	C1	C2	C3	PC1	PC2	RM1	RM2	RM3
Puntuación Básica	4.40	3.80	2.80	3.00	3.20	2.80	2.00	2.50	2.80	1.60	2.60	2.40	2.80	2.80	1.80
Media altura (4 a 7 pisos)	N/A	N/A	+0.2	+0.4	N/A	+0.4	+0.4	+0.4	+0.4	+0.2	N/A	+0.2	+0.4	+0.4	0.0
Gran Altura (más 7 pisos)	N/A	N/A	+0.6	+0.8	N/A	+0.8	+0.8	+0.6	+0.8	+0.3	N/A	+0.4	N/A	+0.6	N/A
Irregularidad Vertical	-2.5	-2	-1	-1.5	N/A	-1.0	-1.0	-1.5	-1.0	-1.0	N/A	-1.0	-1.0	-1.0	-1.0
Irregularidad de Planta	-0.5	-0.5	-0.5	-0.5	-0.5	-0.5	-0.5	-0.5	-0.5	-0.5	-0.5	-0.5	-0.5	-0.5	-0.5
Sin criterio sísmico	0	-1	-1	-0.8	-0.6	-0.8	-0.2	-1.2	-1.0	-0.2	-0.8	-0.8	-1.0	-0.8	-0.2
Con criterio sísmico mejorado	+2.4	+2.4	+1.4	+1.4	N/A	+1.6	N/A	+1.4	+2.4	N/A	+2.4	N/A	+2.8	+2.6	N/A
