Universidad Nacional José Faustino Sánchez Carrión

**Fallas estructurales mediante las técnicas PCI y VIZIR del pavimento asfáltico en la
Avenida los Naturales, Huaral, 2023**

Tesis

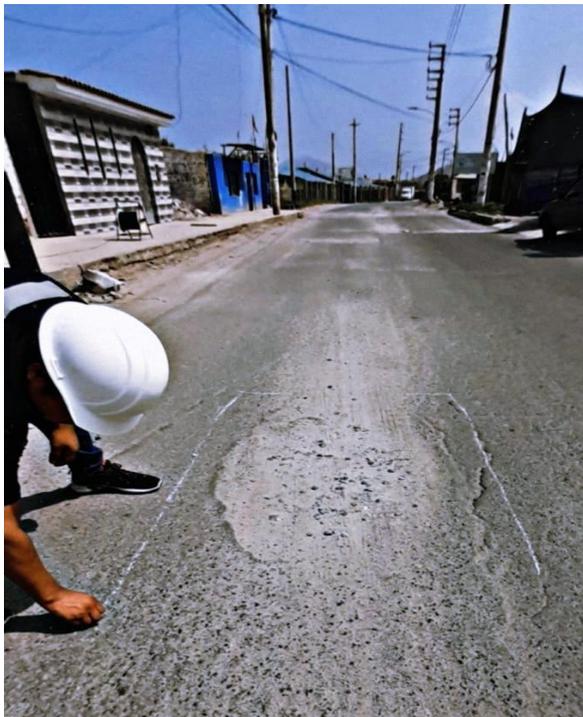
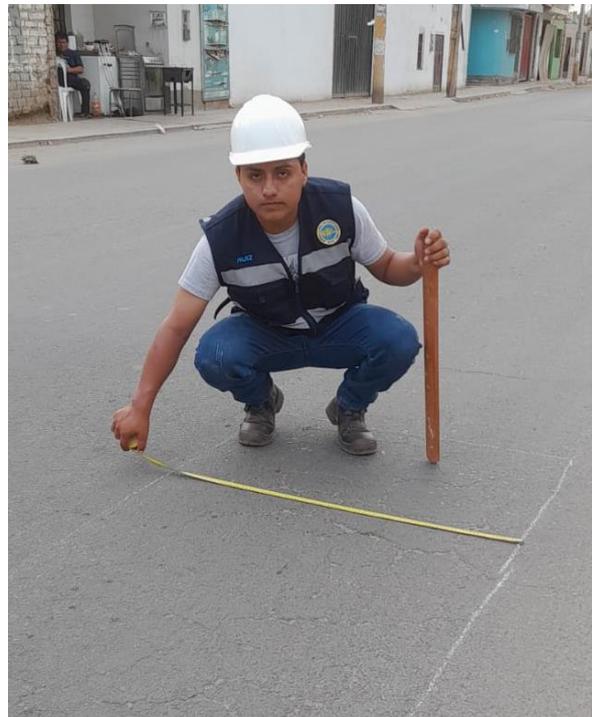
Fotografía 2 identificación y medición del tipo de falla parcheo, nivel de severidad alto y bajo.

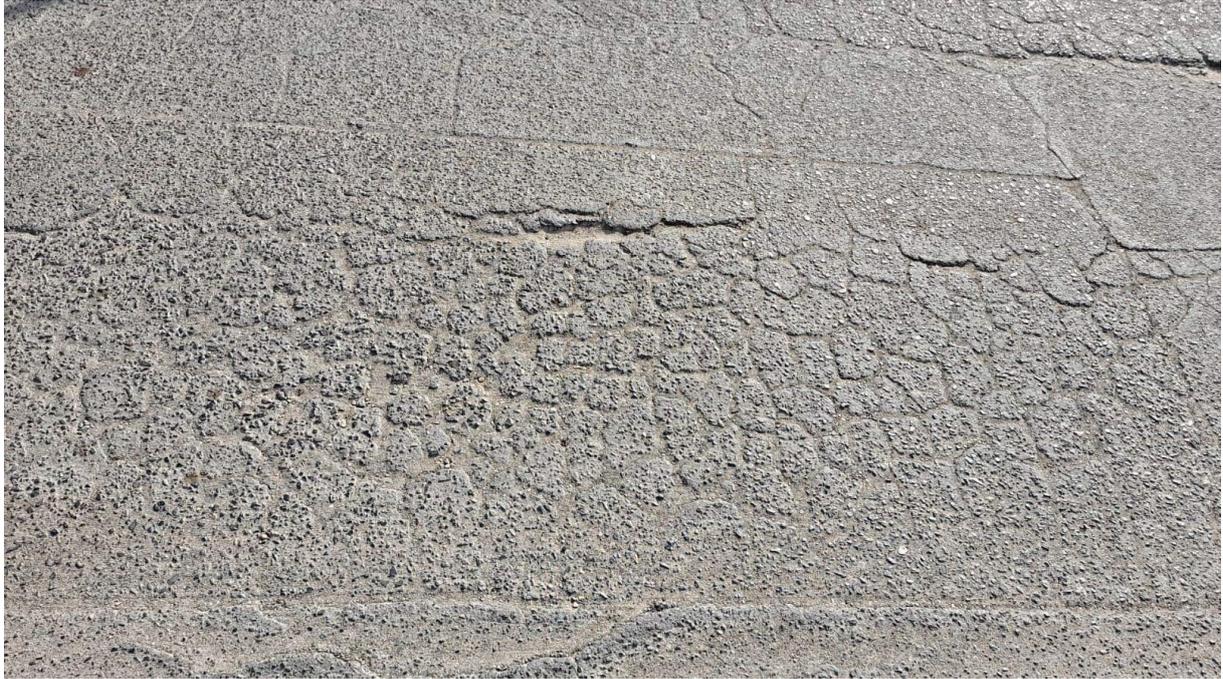
Fotografía 3 Identificación del tipo de falla piel de cocodrilo, nivel de severidad medio.

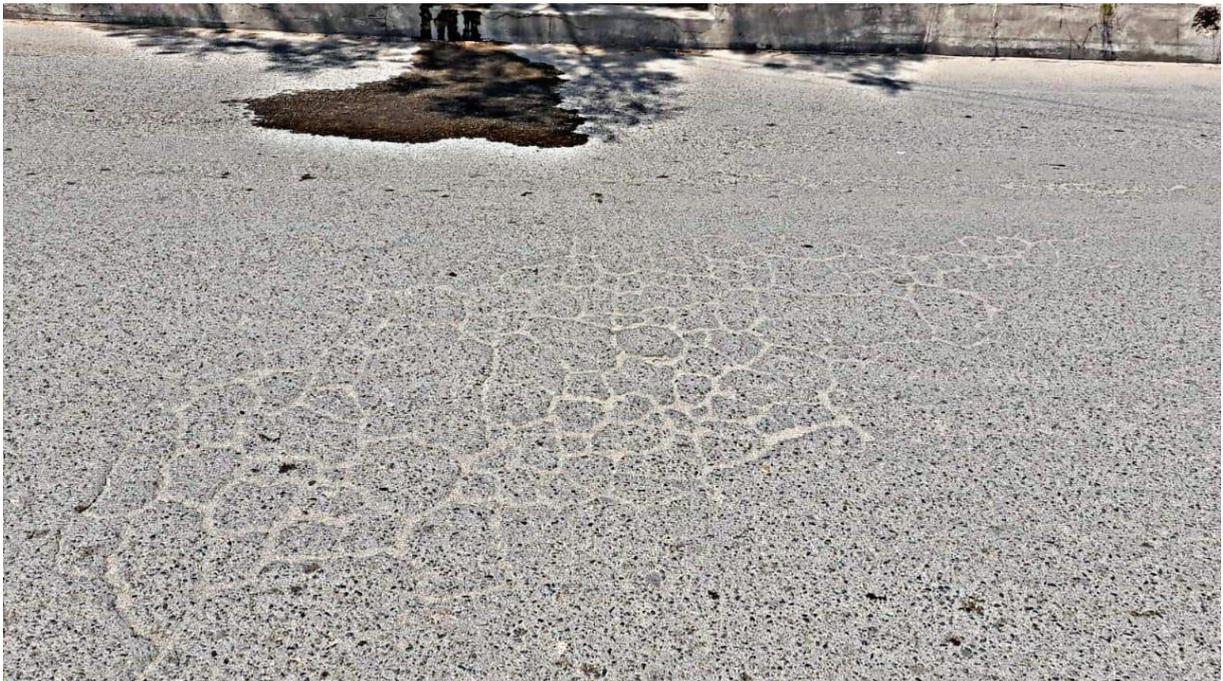
Fotografía 4 Identificación del tipo de falla piel de cocodrilo, nivel de severidad medio.

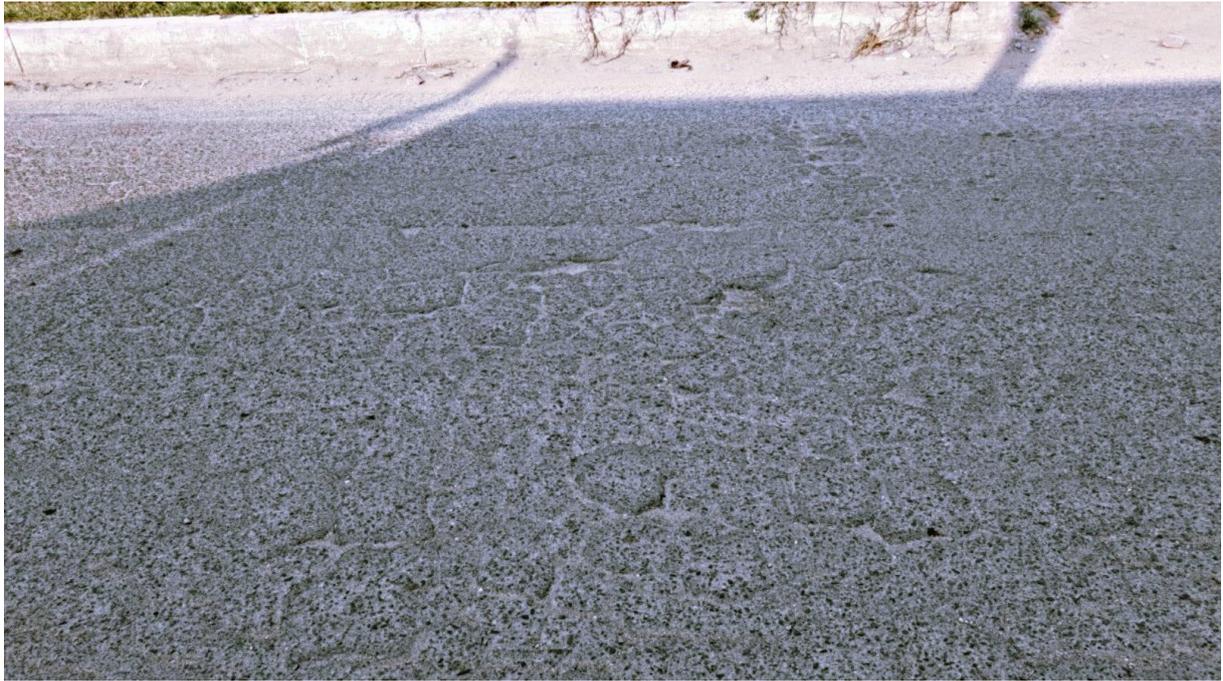
Fotografía 5 Identificación del tipo de falla piel de cocodrilo, nivel de severidad medio.

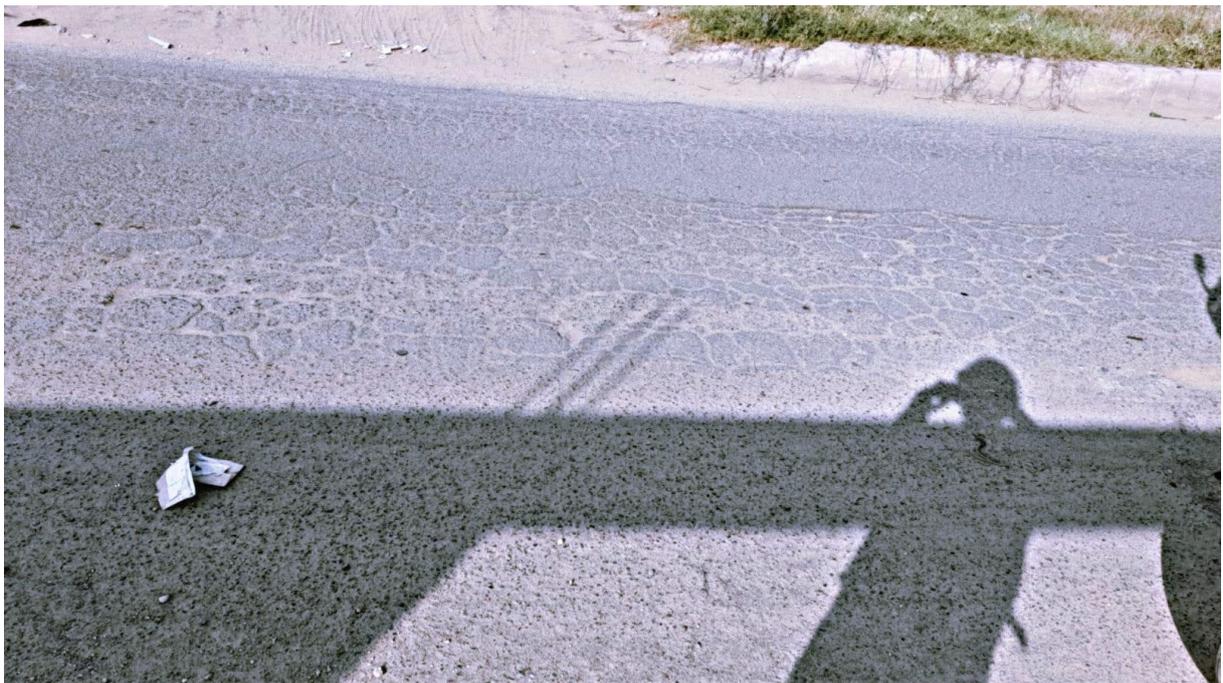
Fotografía 6 Identificación del tipo de falla piel de cocodrilo, nivel de severidad medio.

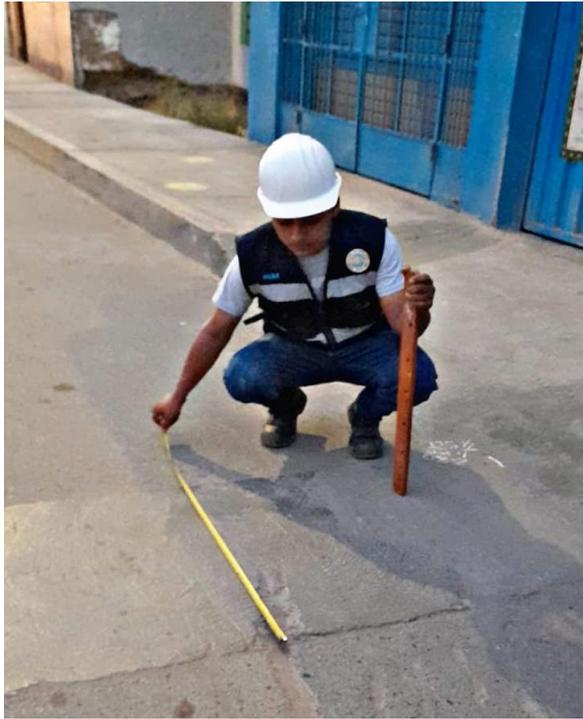
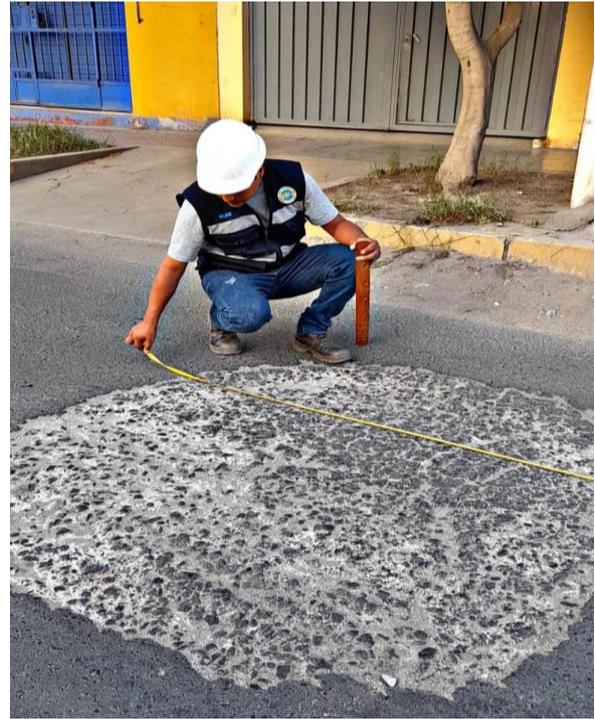
Fotografía 7 Identificación y medición de tipo de falla parcheo, nivel de severidad bajo y alto.

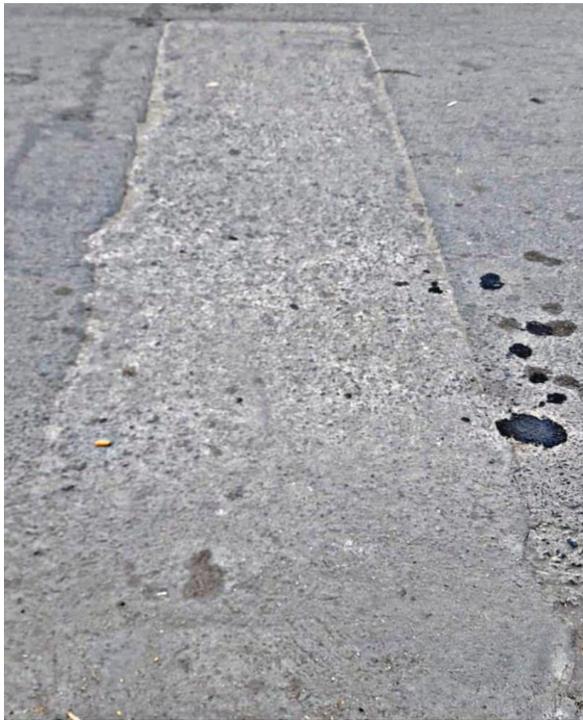
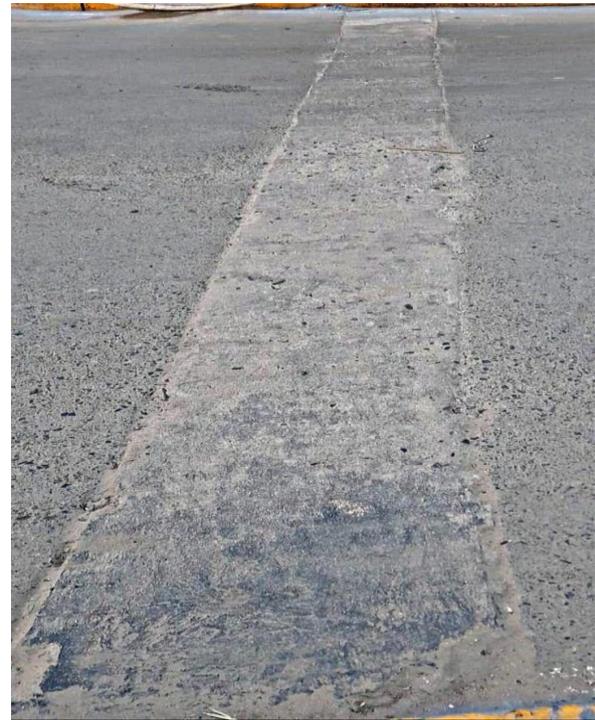
Fotografía 8 Identificación de tipo de falla parcheo, nivel de severidad bajo.

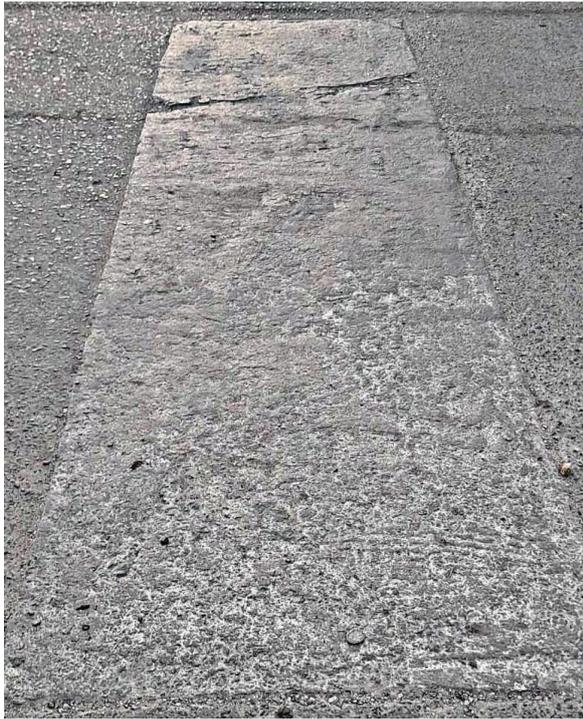
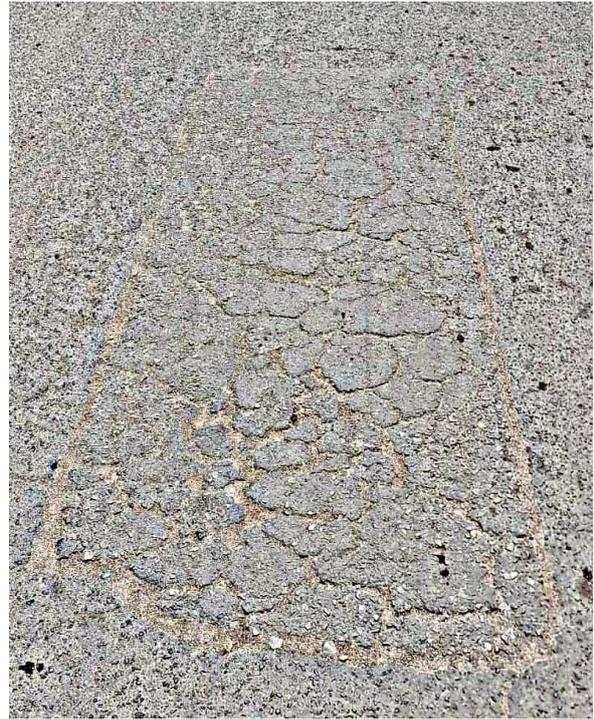
Fotografía 9 Identificación de tipo de falla parcheo, nivel de severidad bajo y medio.

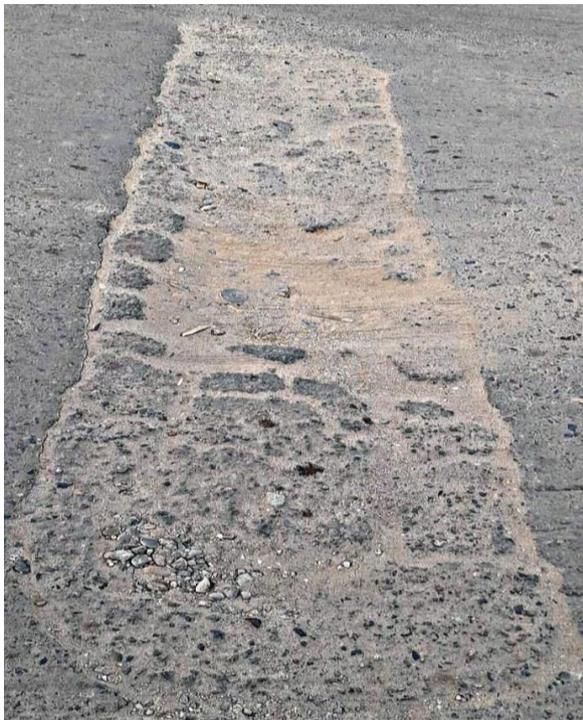
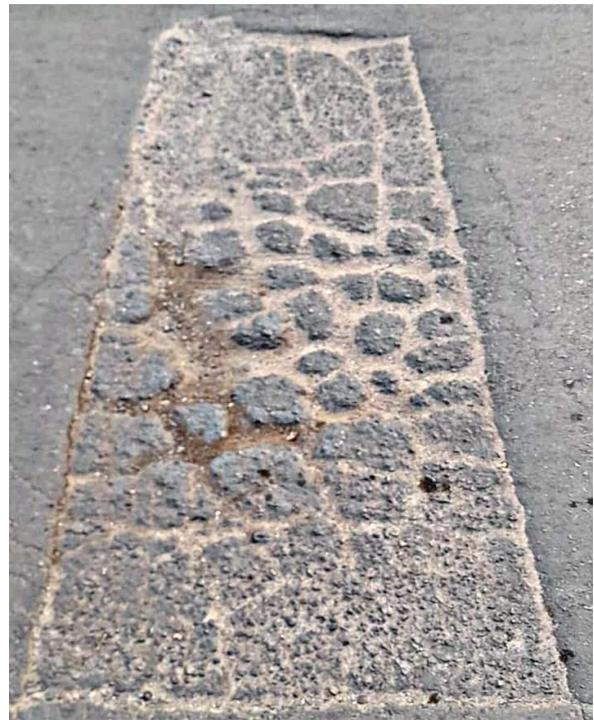
Fotografía 10 Identificación de tipo de falla parcheo, nivel de severidad alto.

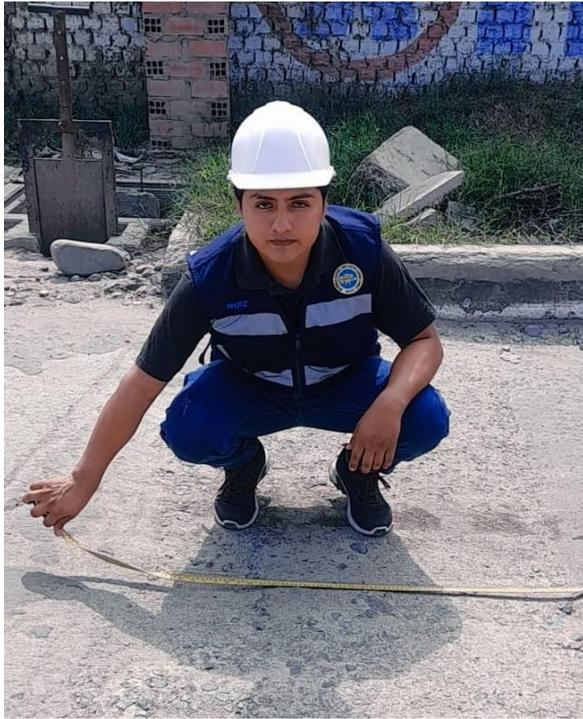
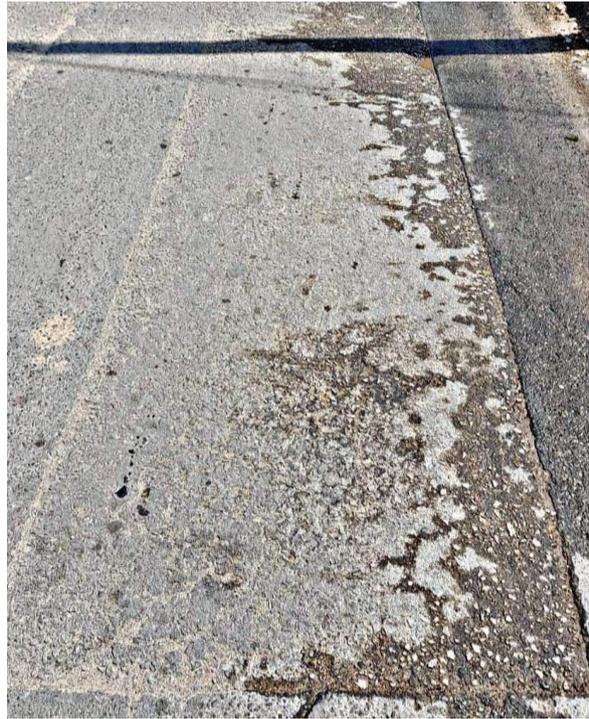
Fotografía 11 Identificación y medición de tipo de falla parcheo, nivel de severidad alto.

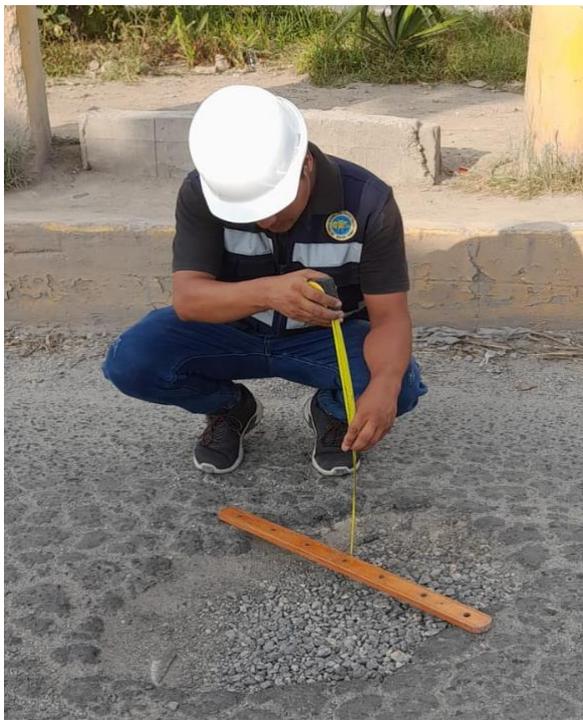
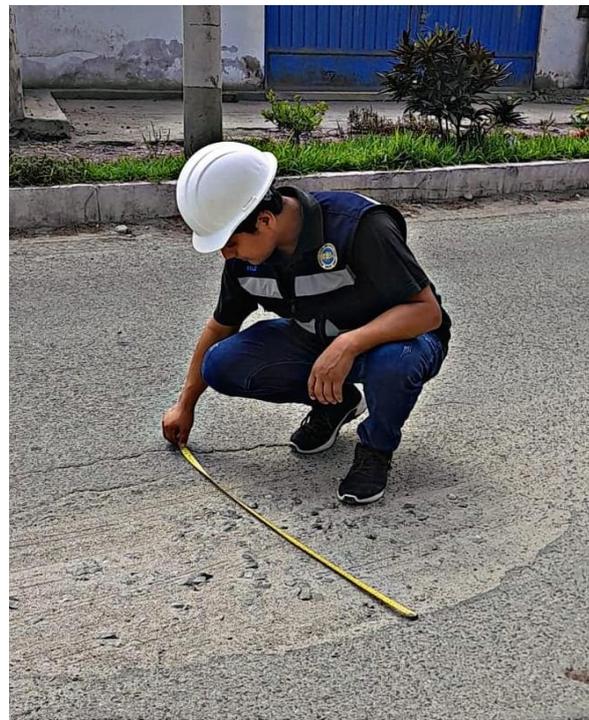
Fotografía 12 Identificación y medición de tipo de falla hueco, nivel de severidad alto y medio.

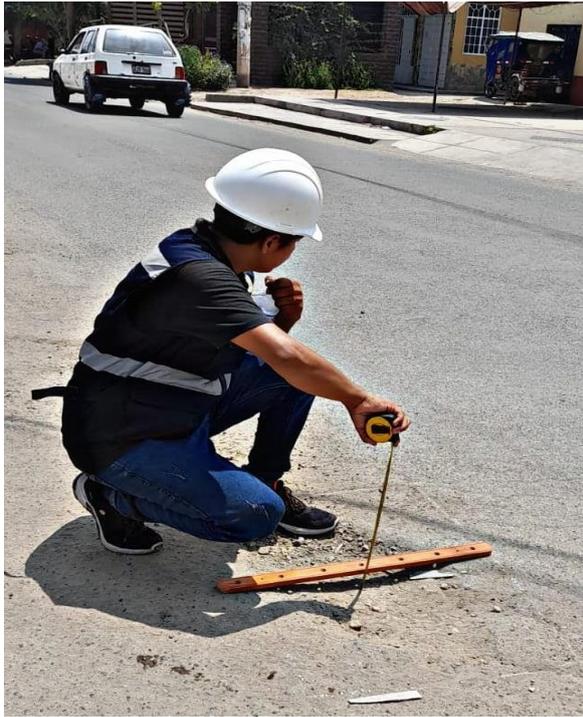
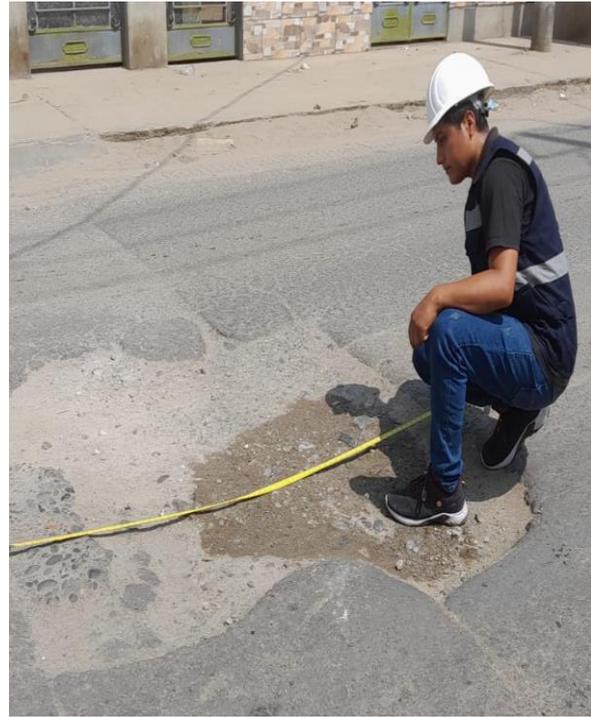
Fotografía 13 Identificación y medición de tipo de falla hueco, nivel de severidad alto.

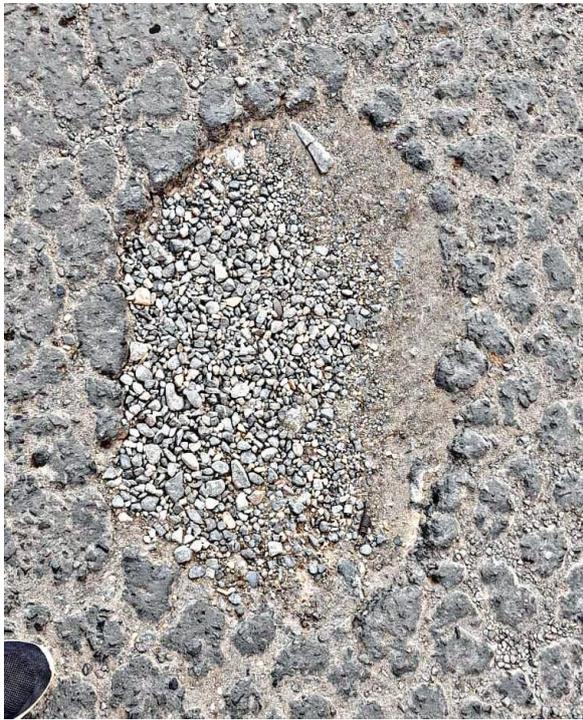
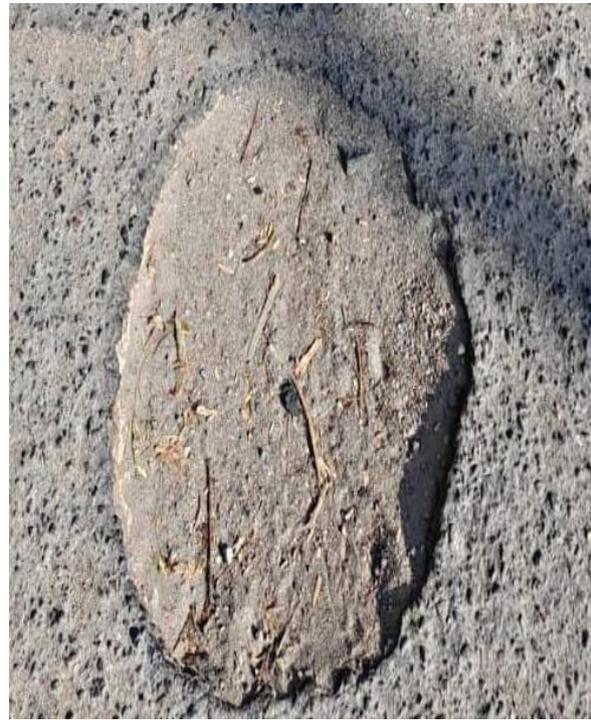
Fotografía 14 Identificación de tipo de falla hueco, nivel de severidad alto.

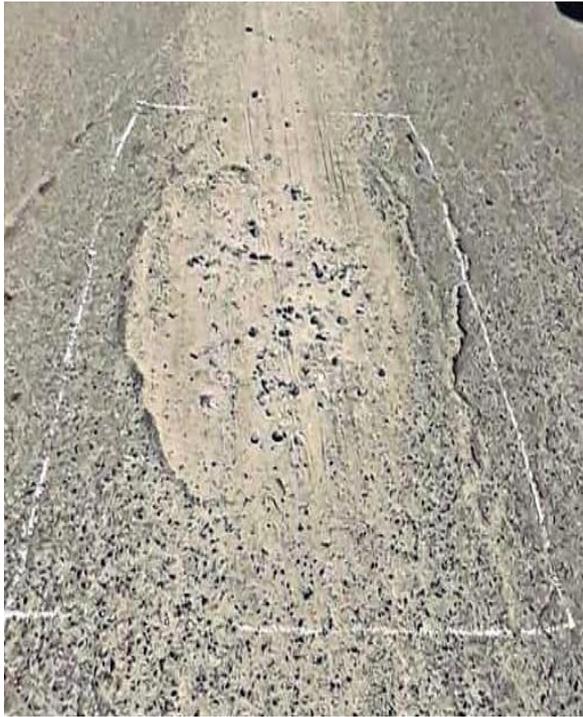
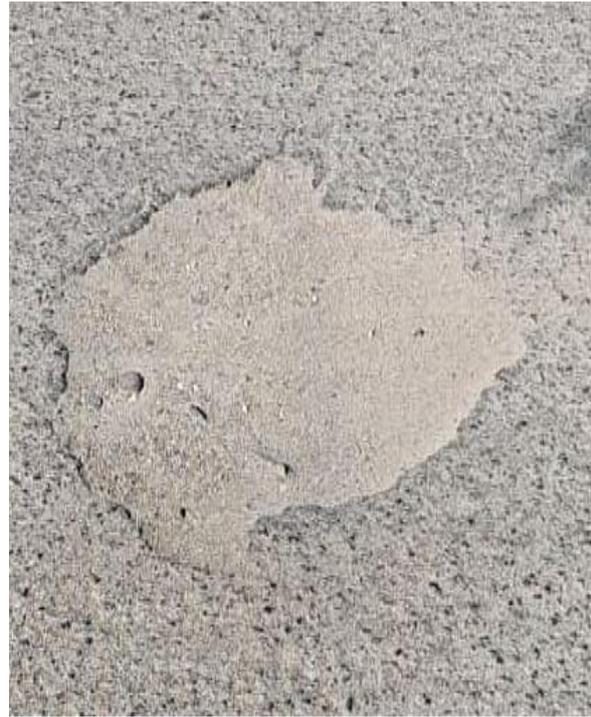
Fotografía 15 Identificación de tipo de falla hueco, nivel de severidad alto.

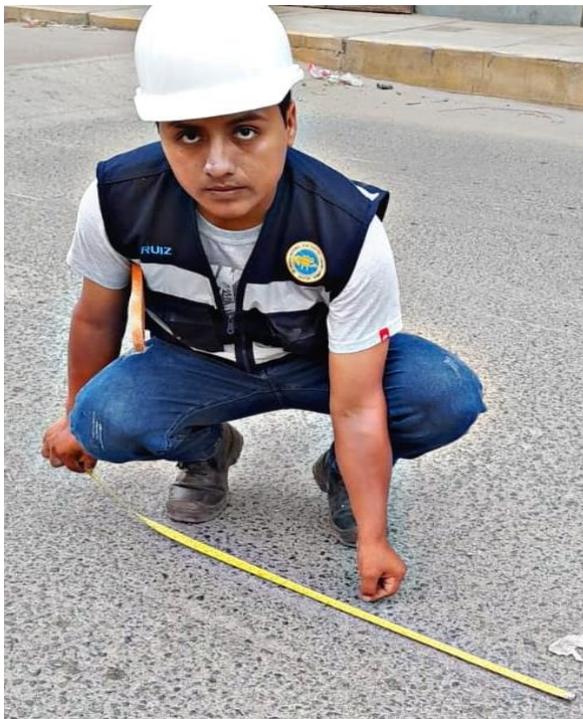
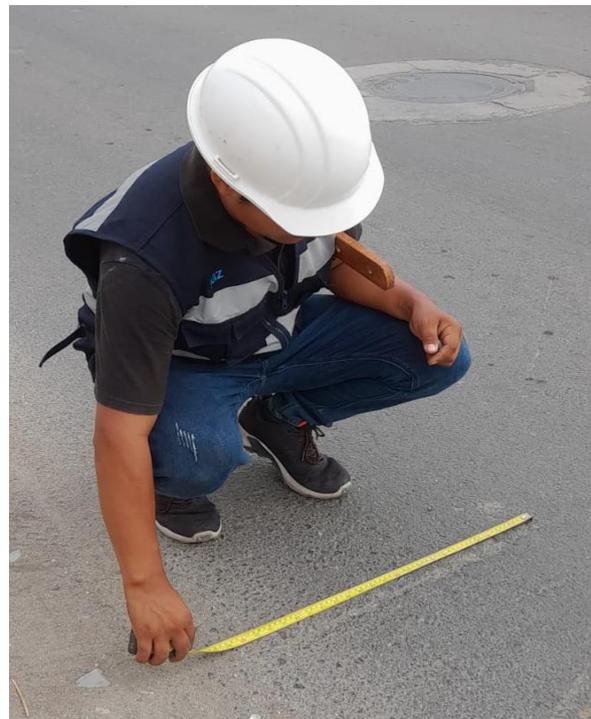
Fotografía 16 Identificación y medición de tipo de falla grietas longitudinales y transversales.

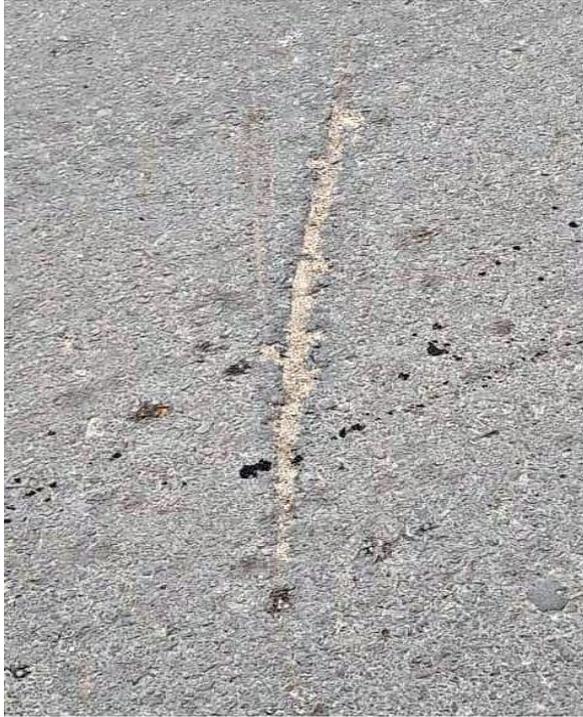
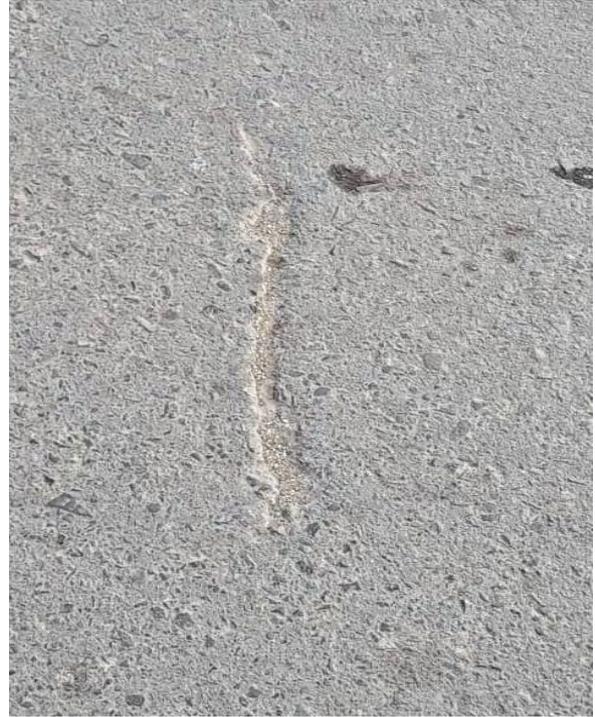
Fotografía 17 Identificación de tipo de falla grietas longitudinales y transversales, nivel de severidad alto.

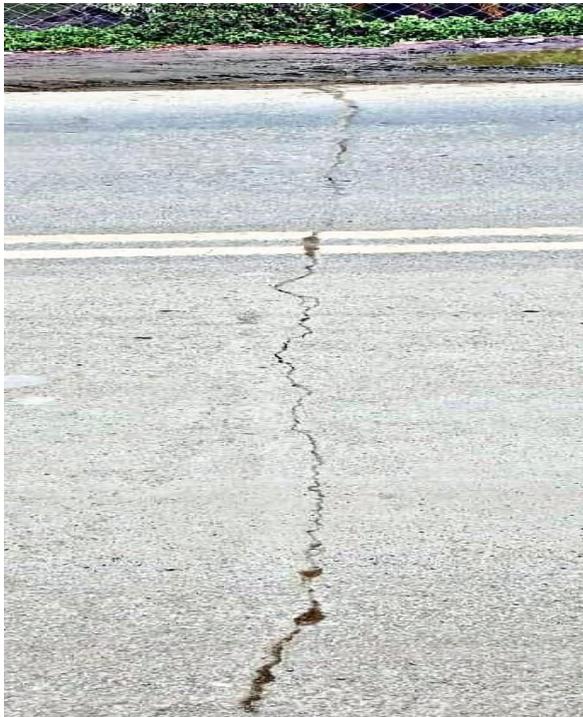
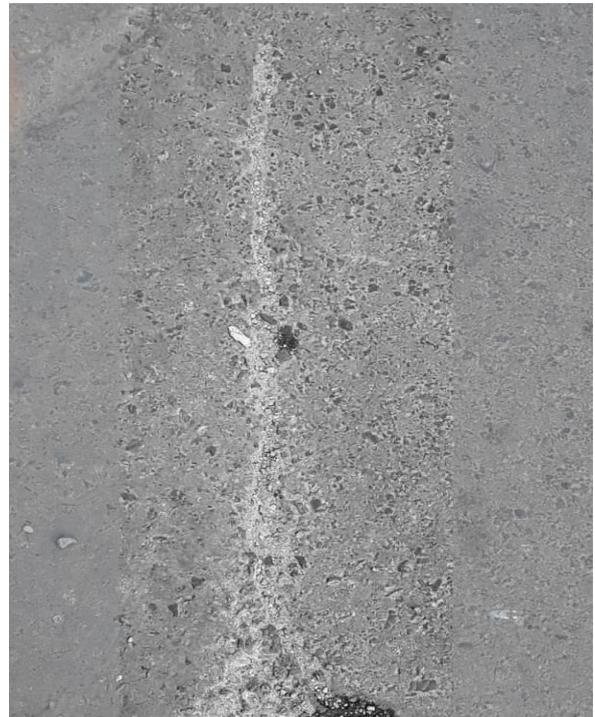
Fotografía 18 Identificación de tipo de falla grietas longitudinales y transversales, nivel de severidad medio.

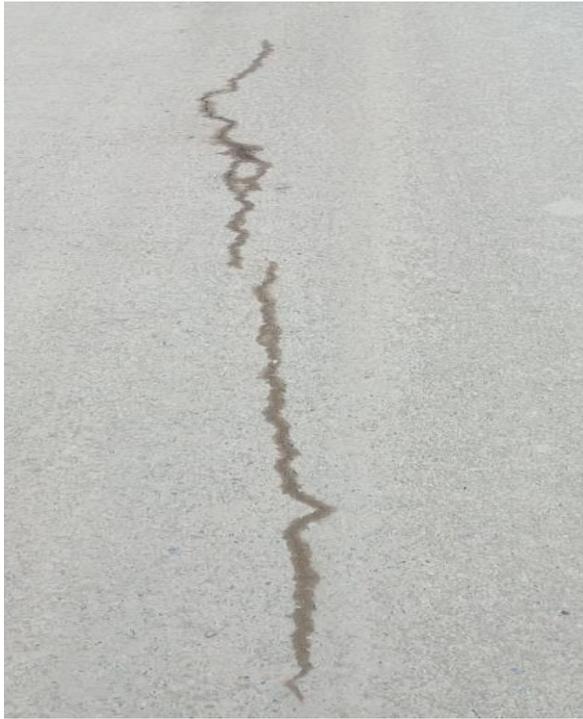
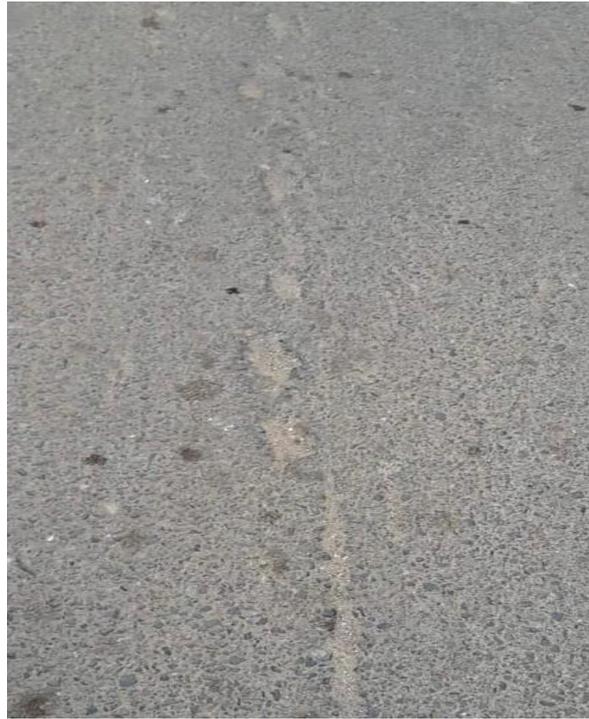
Fotografía 19 Identificación de tipo de falla grietas longitudinales y transversales, nivel de severidad medio.

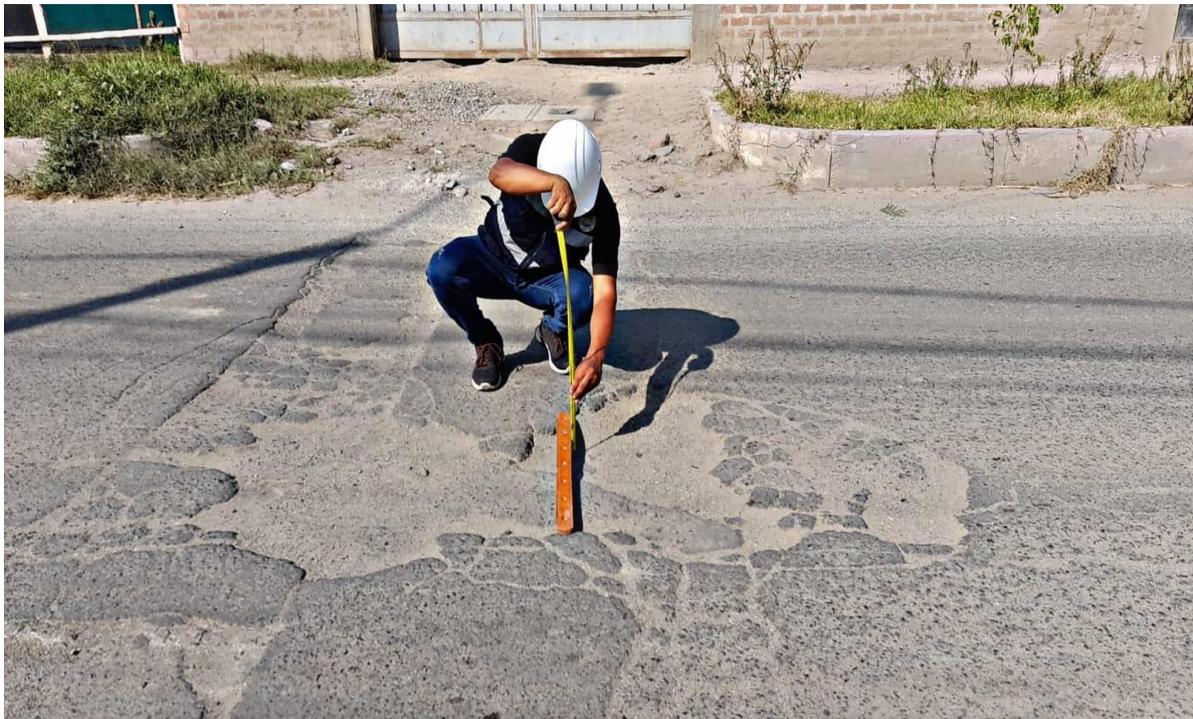
Fotografía 20 Identificación de tipos de fallas parcheo y hueco, nivel de severidad alto.
