Universidad Nacional José Faustino Sánchez Carrión

Evaluación superficial del pavimento rígido de las losas de paleta frontón en la ciudad de Huacho

Tesis

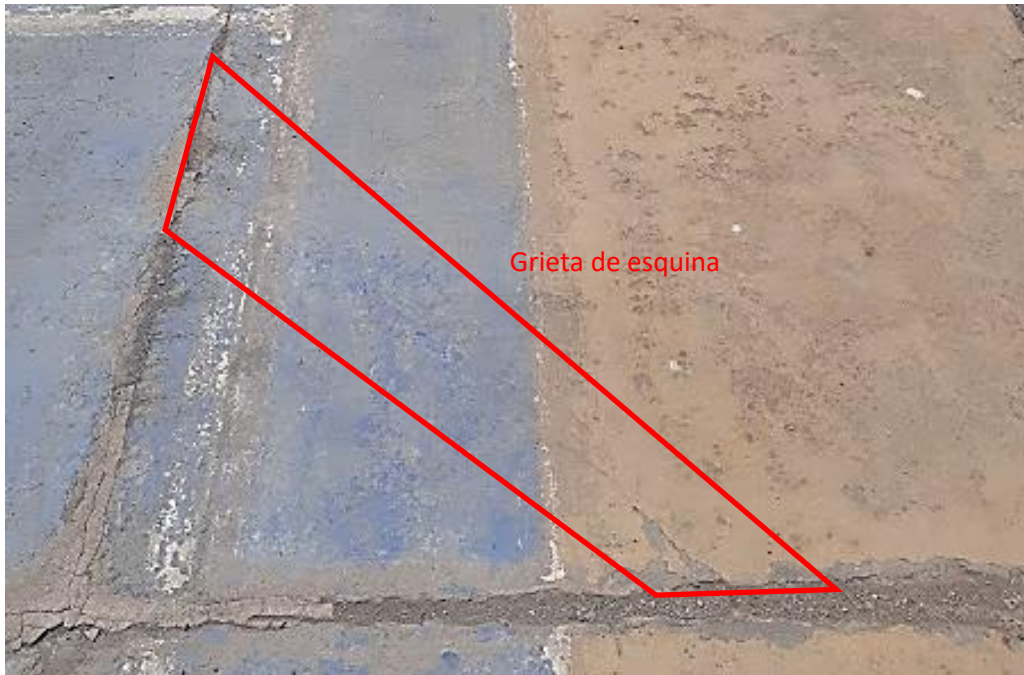
ANEXO 02. Grieta de esquina

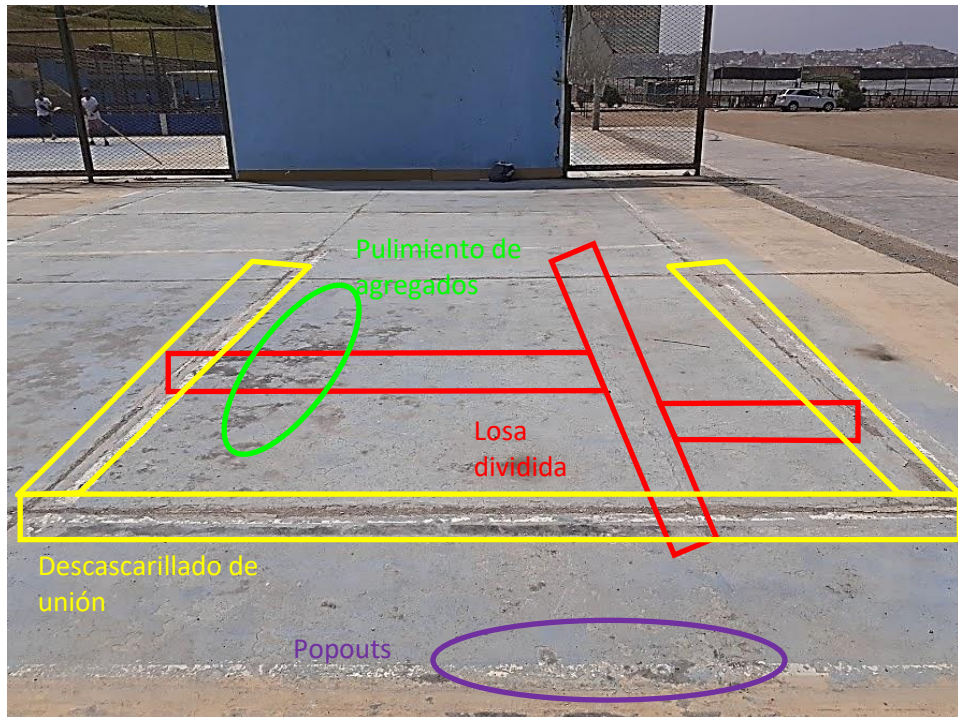
ANEXO 03. Losa dividida, pulimiento de agregados, popouts, descascaramiento de junta.

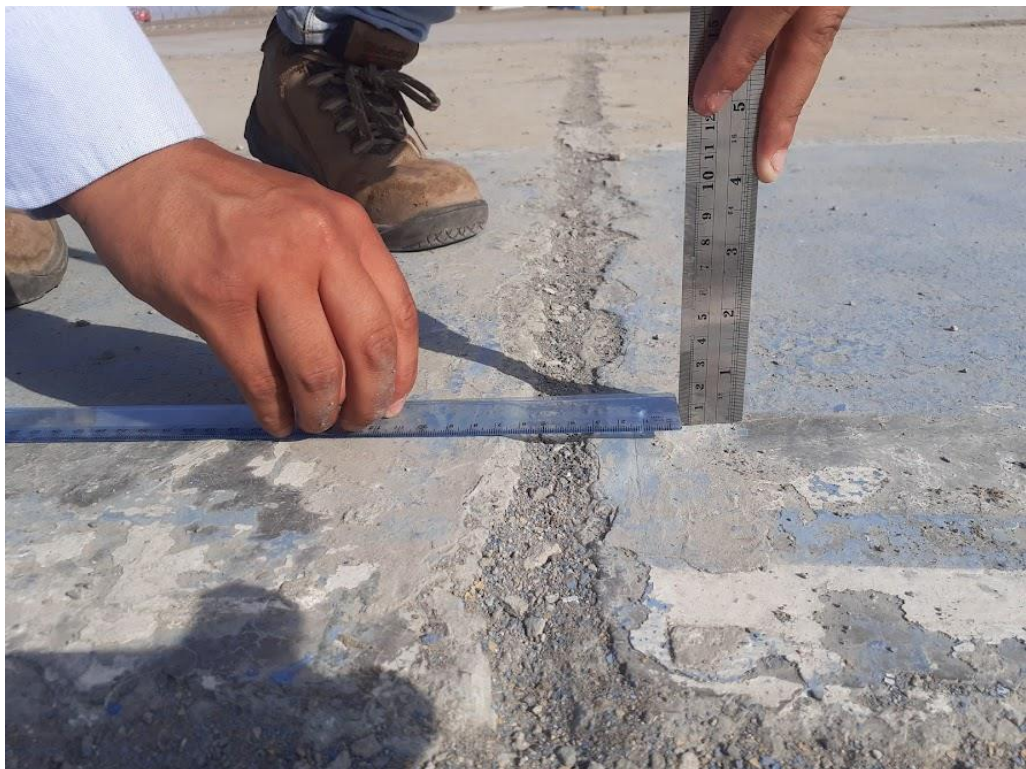
ANEXO 04. Escala, descascaramiento de junta

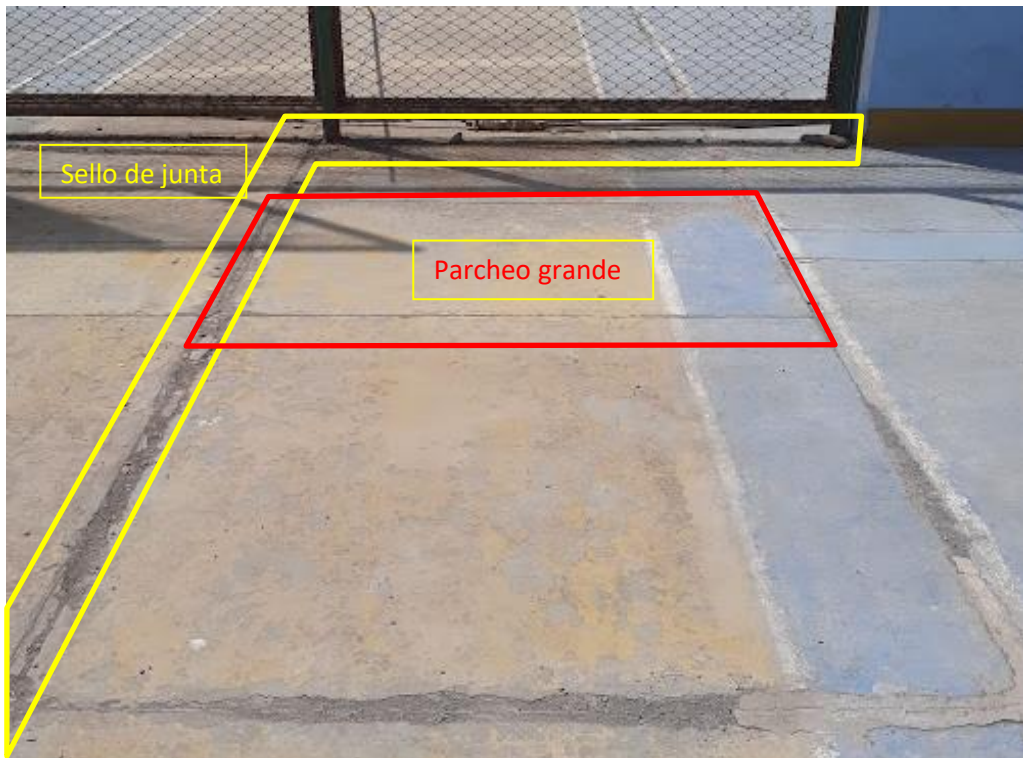
ANEXO 05. Parcheo grande, sello de junta

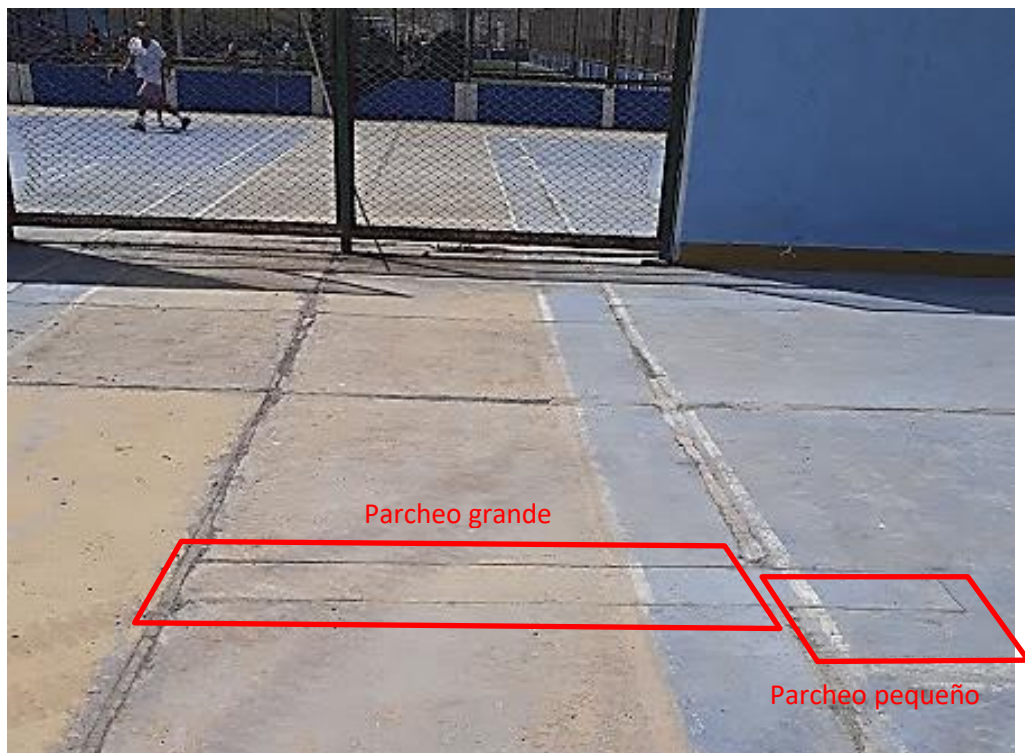
ANEXO 06. Parcheo grande, parcheo pequeño

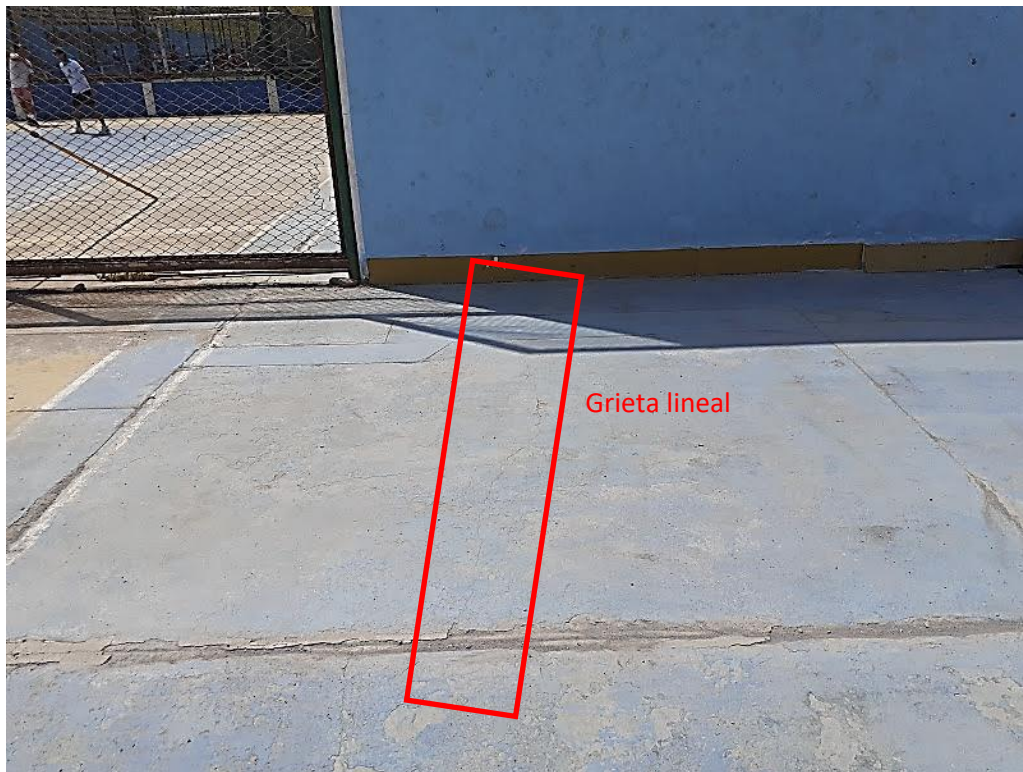
ANEXO 07. Grieta lineal

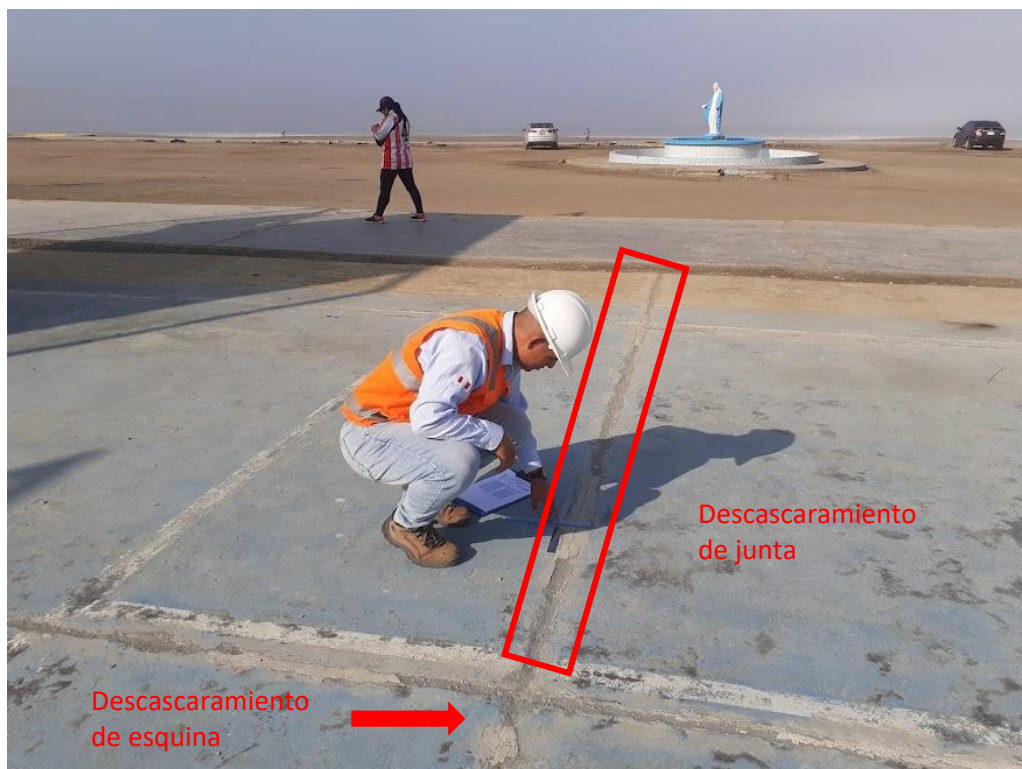
ANEXO 08. Descascaramiento de esquina, descascaramiento de junta.

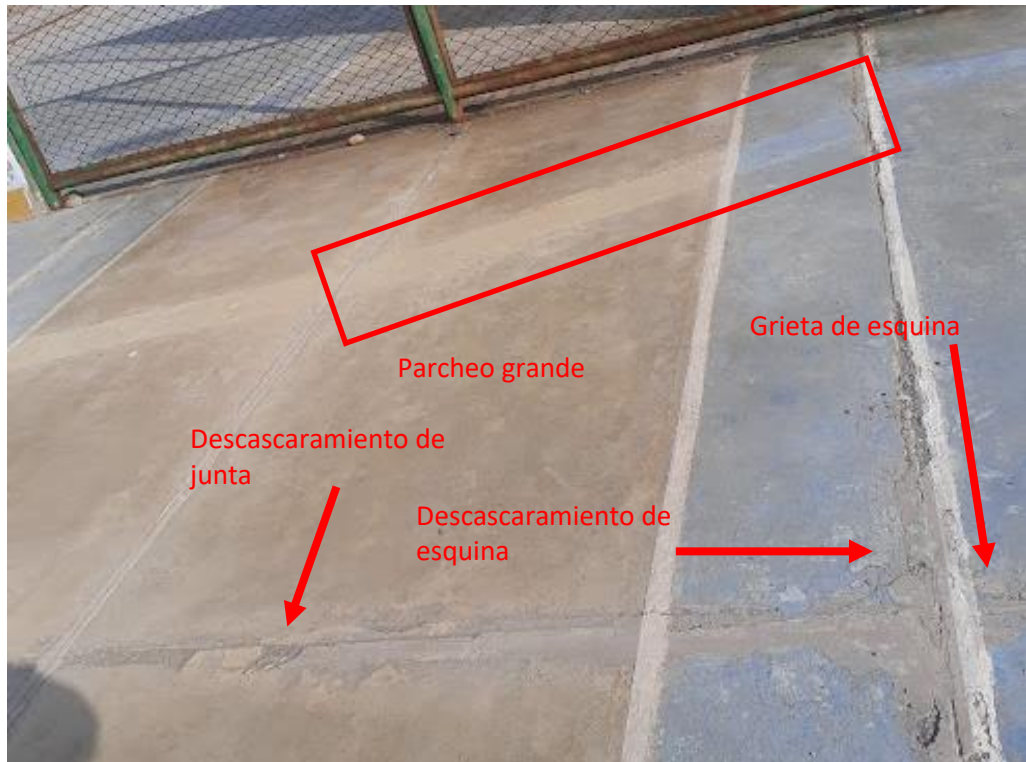
ANEXO 10. Descascaramiento de esquina, descascaramiento de junta, grieta de esquina y parcheo grande

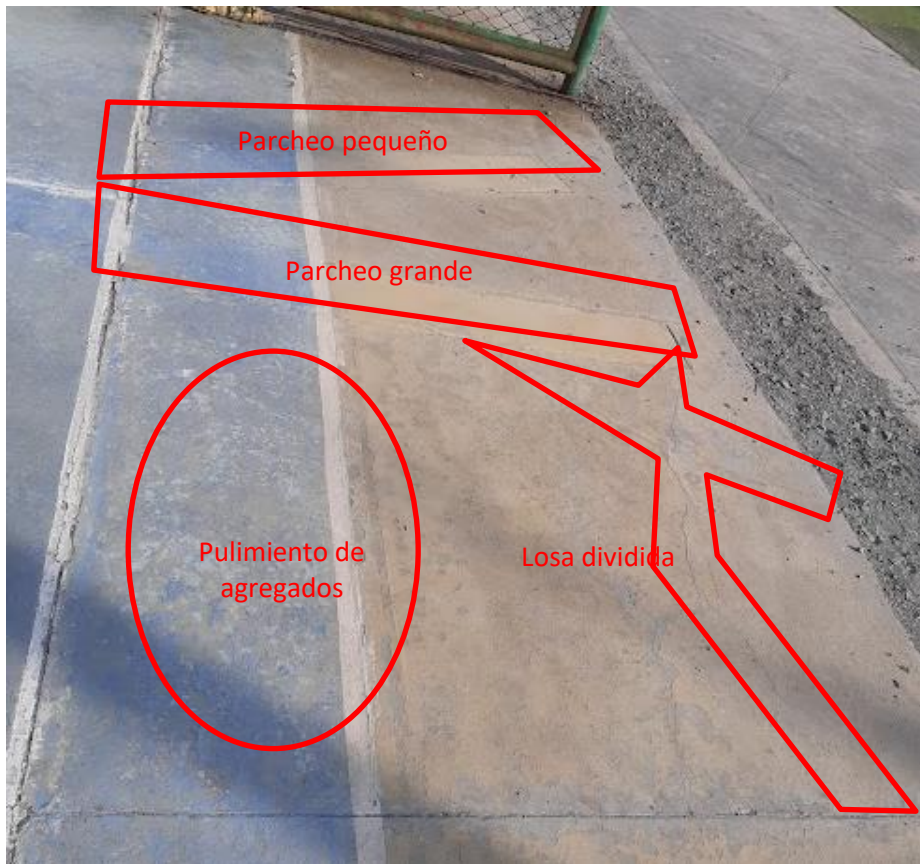
ANEXO 11. Parcheo pequeño, parcheo grande, losa dividida y pulimiento de agregados.

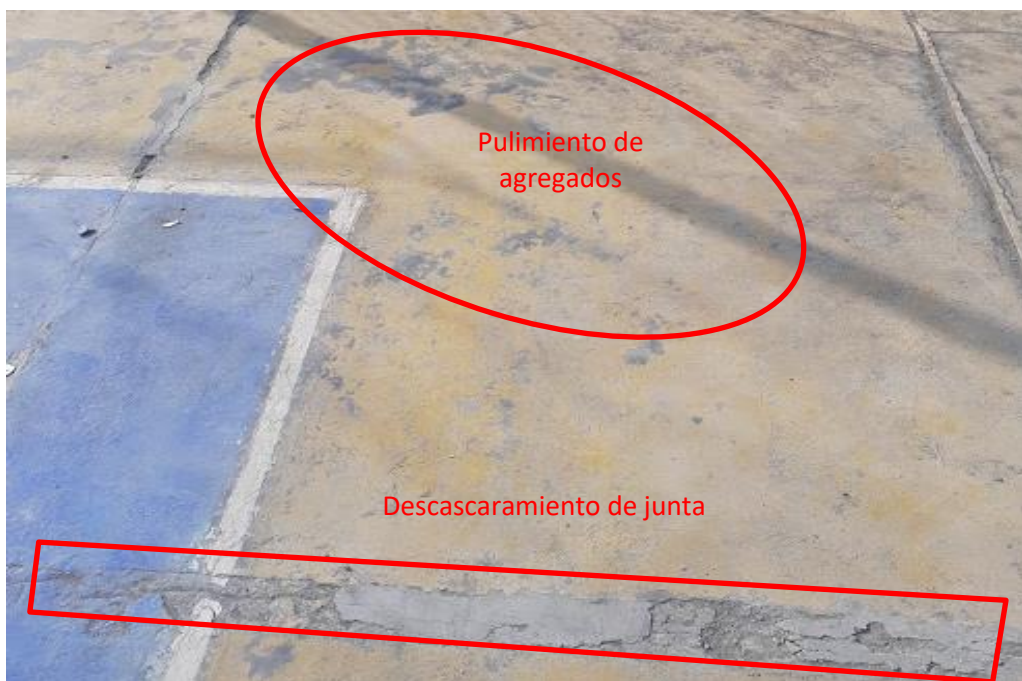
ANEXO 12. Pulimiento de agregados y descascaramiento de junta.

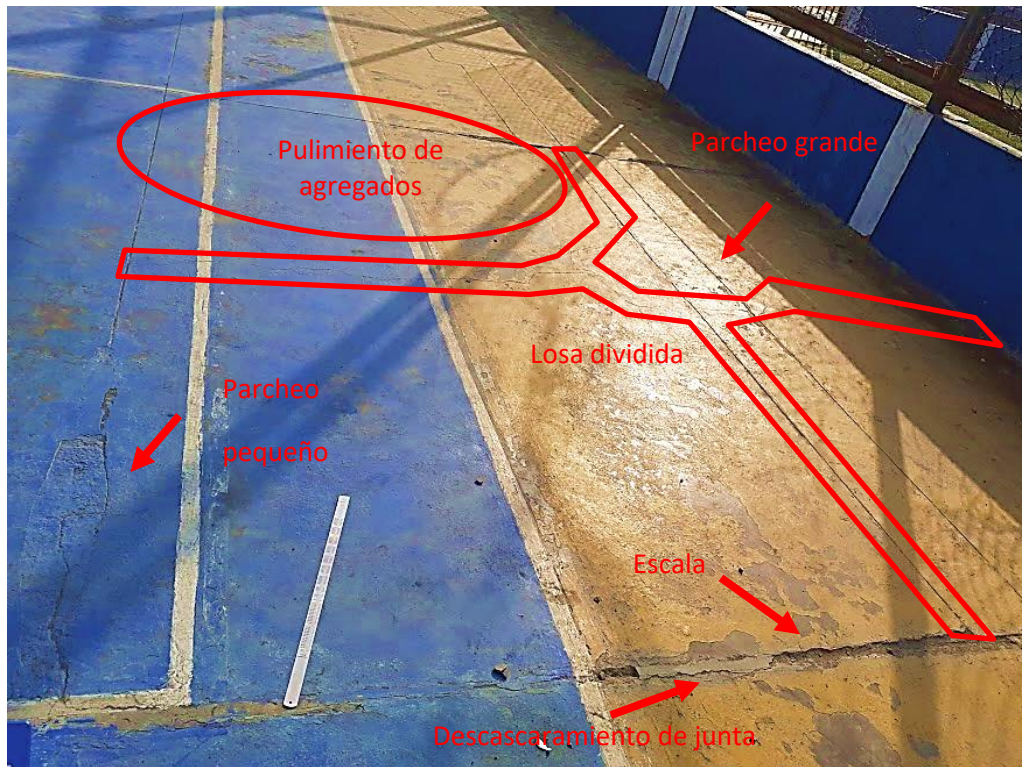
ANEXO 13. Pulimiento aplicado a agregados, resanado pequeño, resanado grande, losa dividida, escala, descascaramiento de junta.

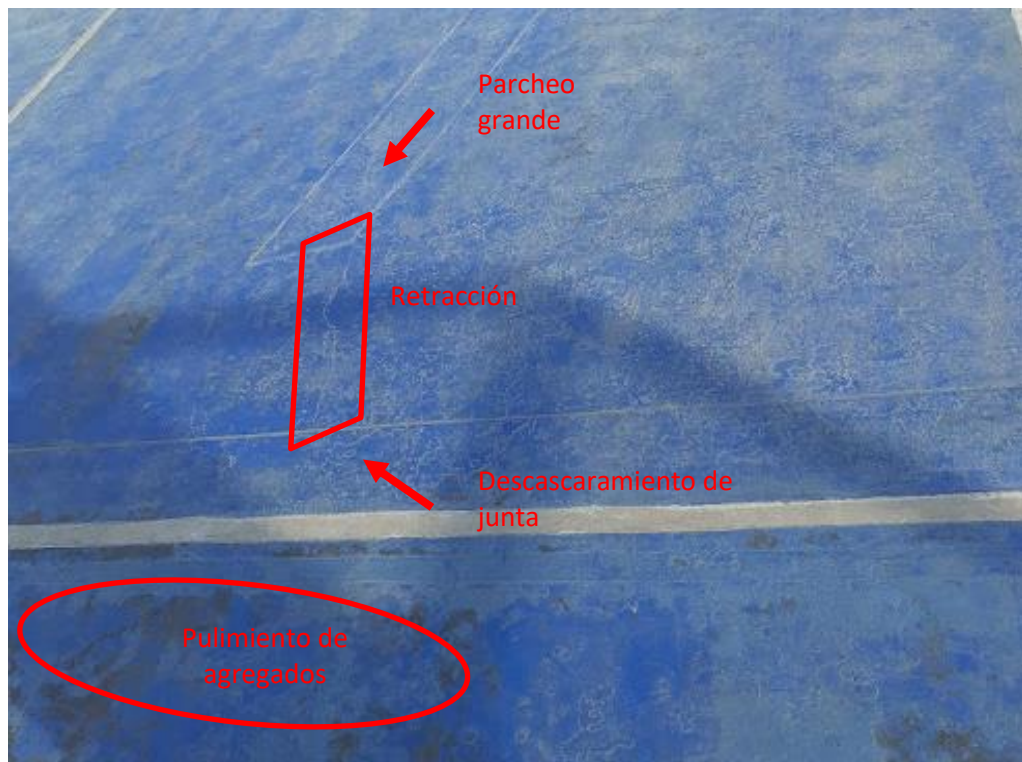
ANEXO 14. Pulimiento de mezclas, descascarillado de unión, resane grande.

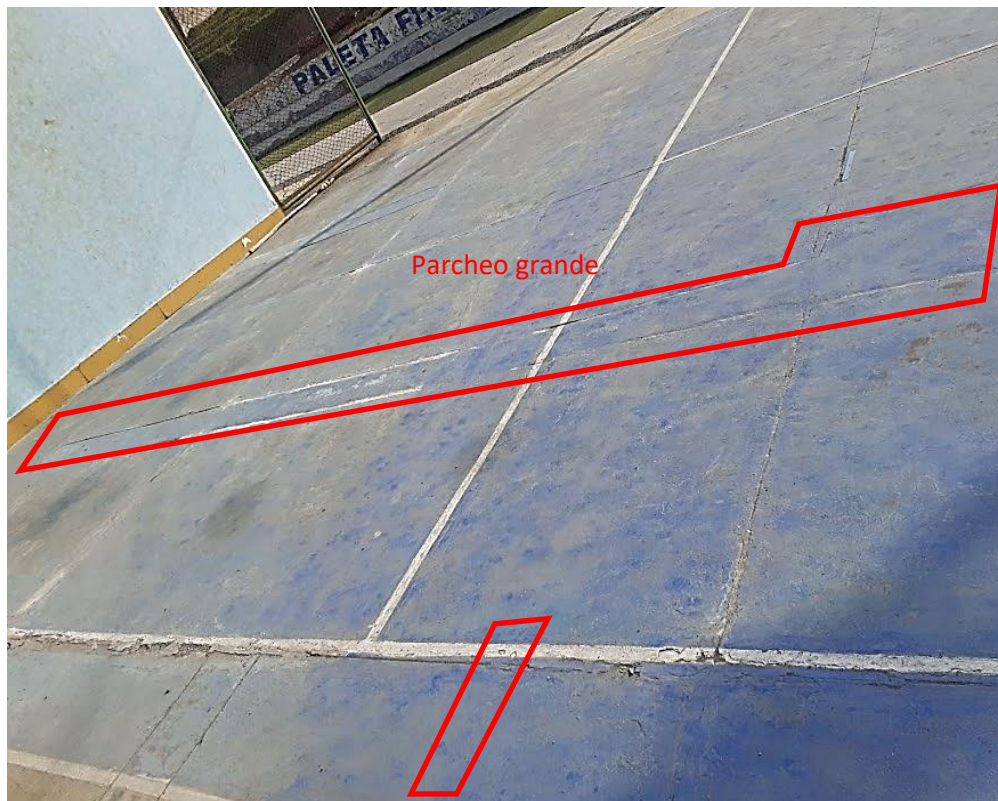
ANEXO 15. Parcheo grande y retracción.

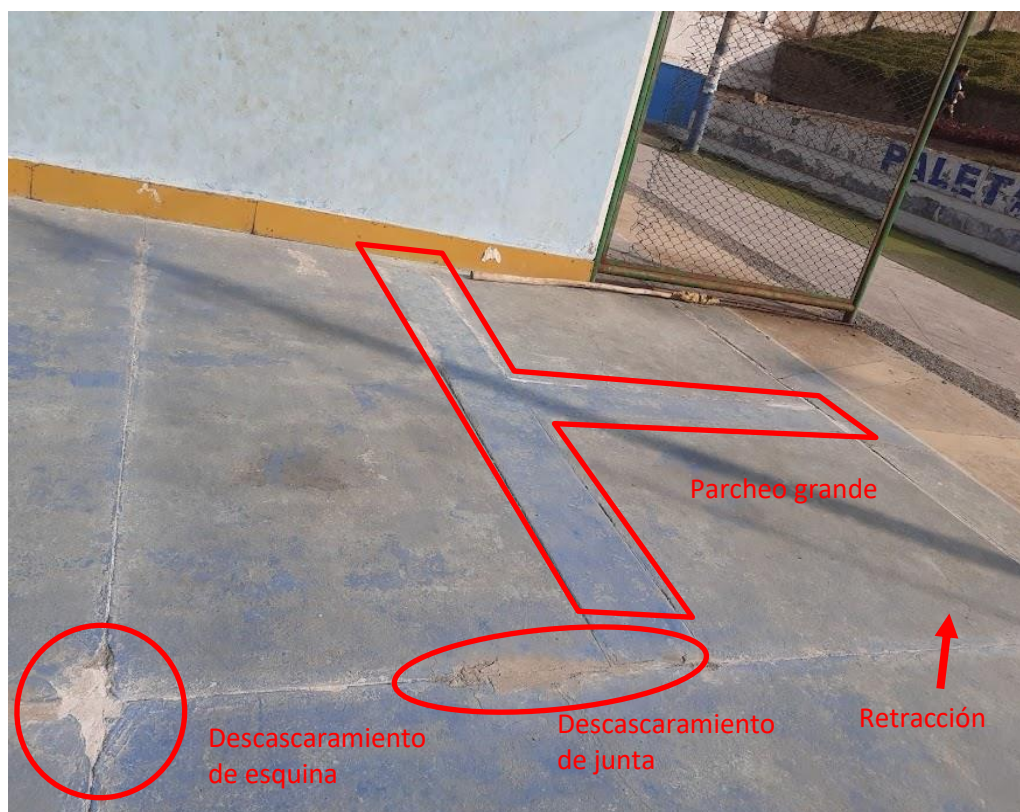
ANEXO 16. Descascaramiento de esquina, descascaramiento de junta, parcheo grande, retracción.

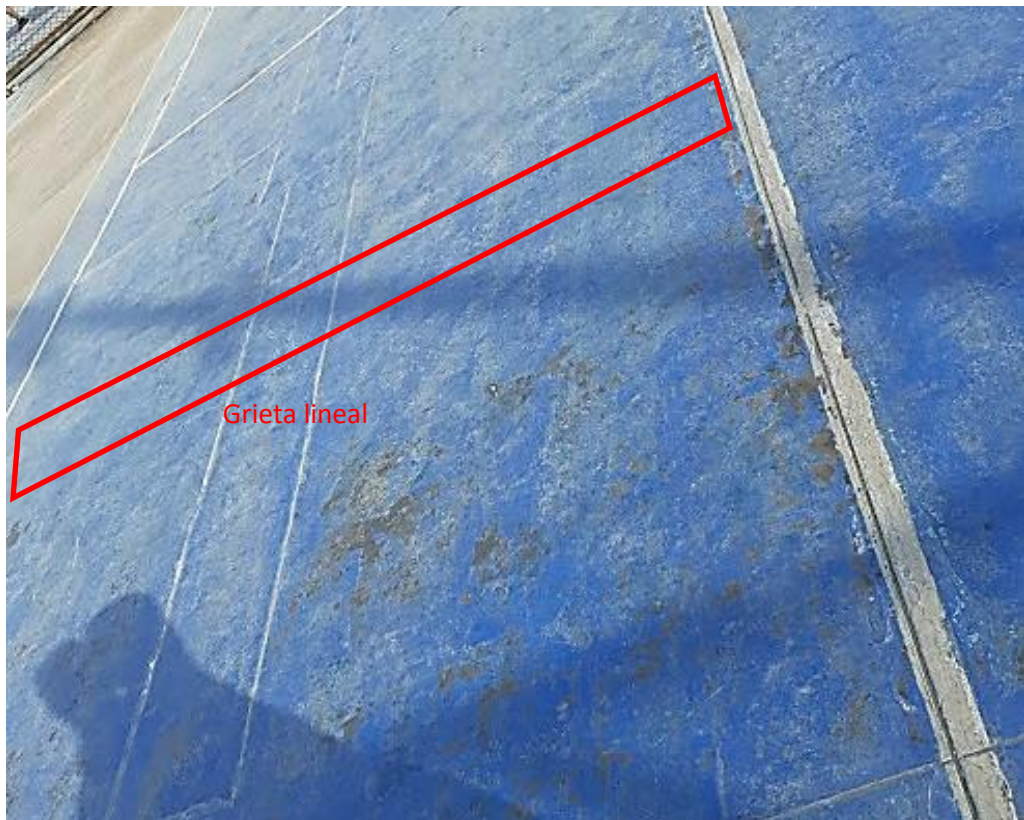
ANEXO 17. Grieta lineal

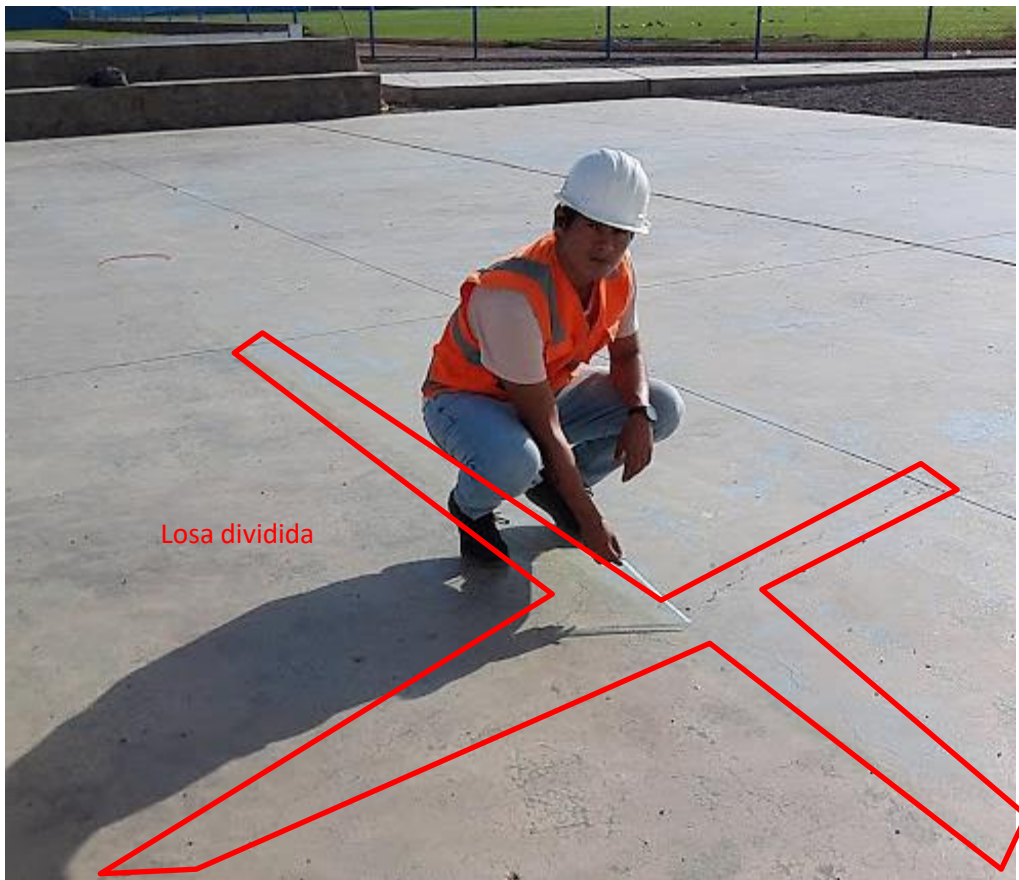
ANEXO 19. Losa dividida

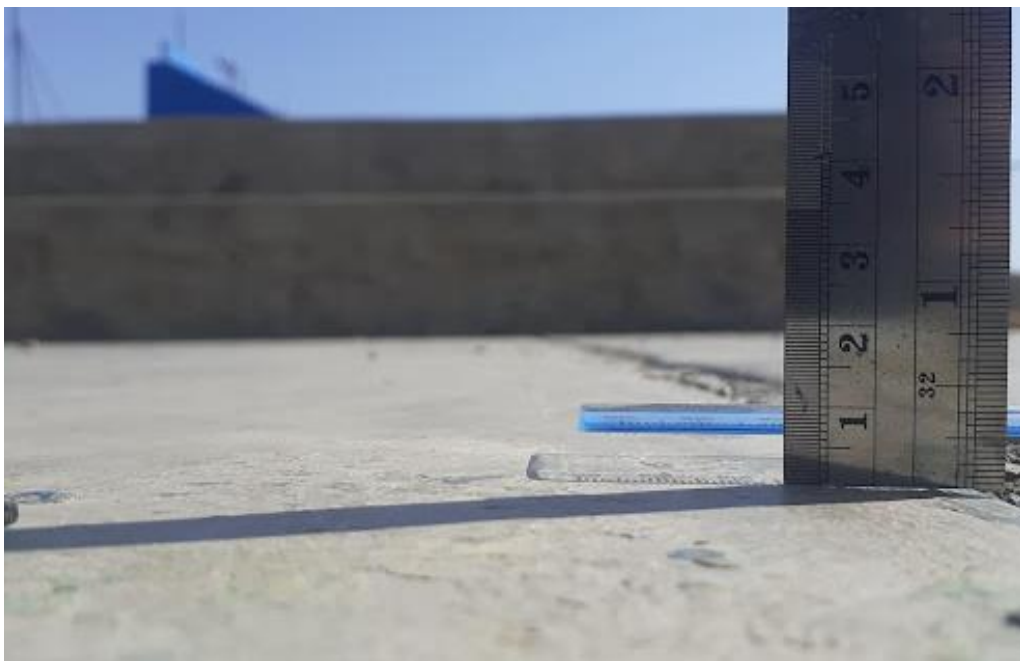
ANEXO 20. Escala

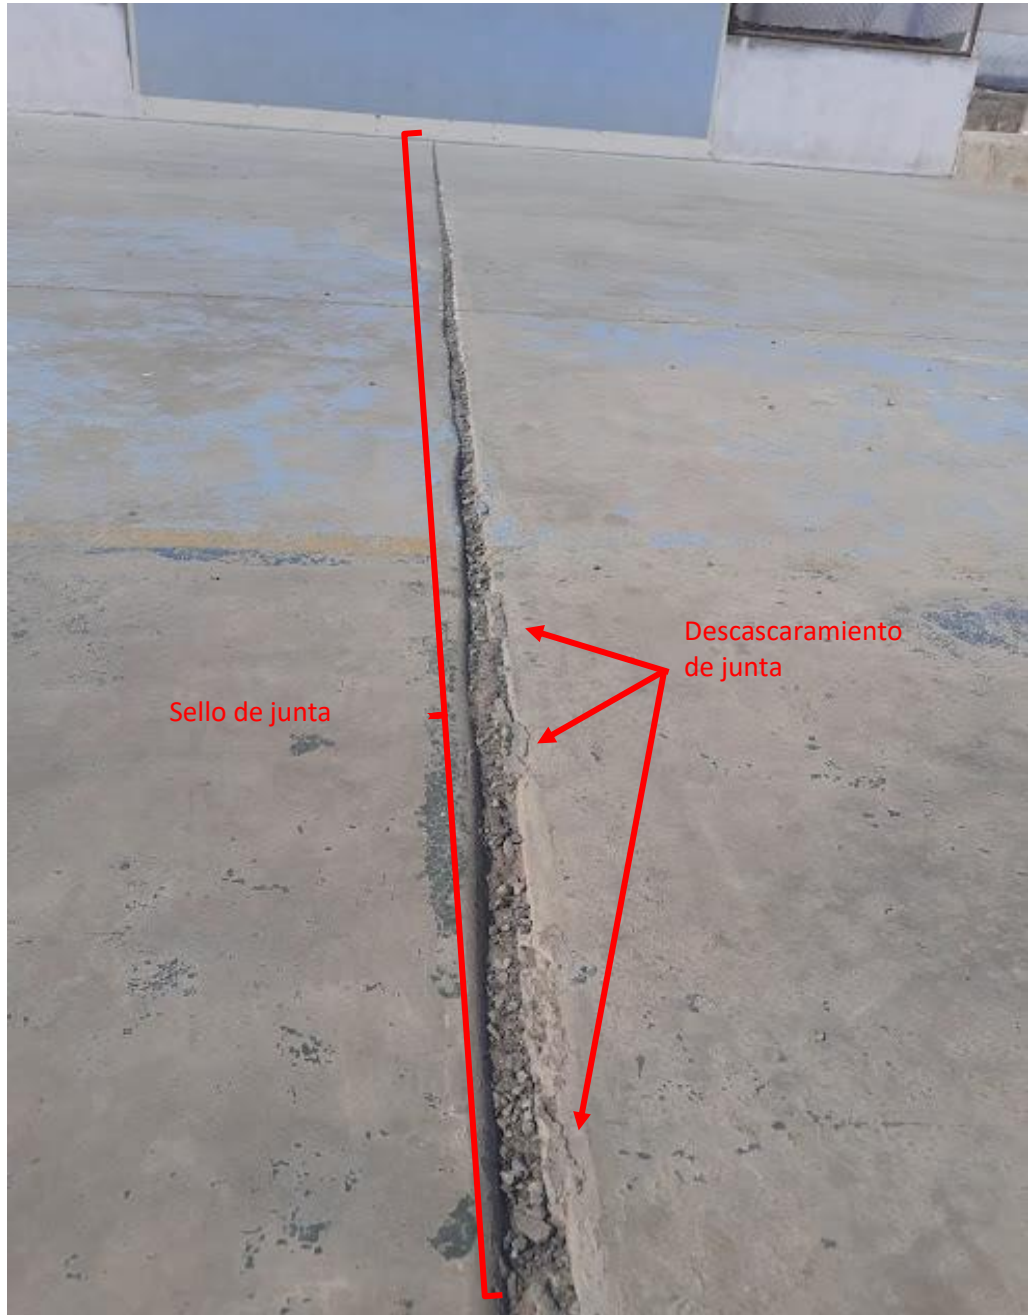
ANEXO 21. Sello de junta y descascaramiento de junta

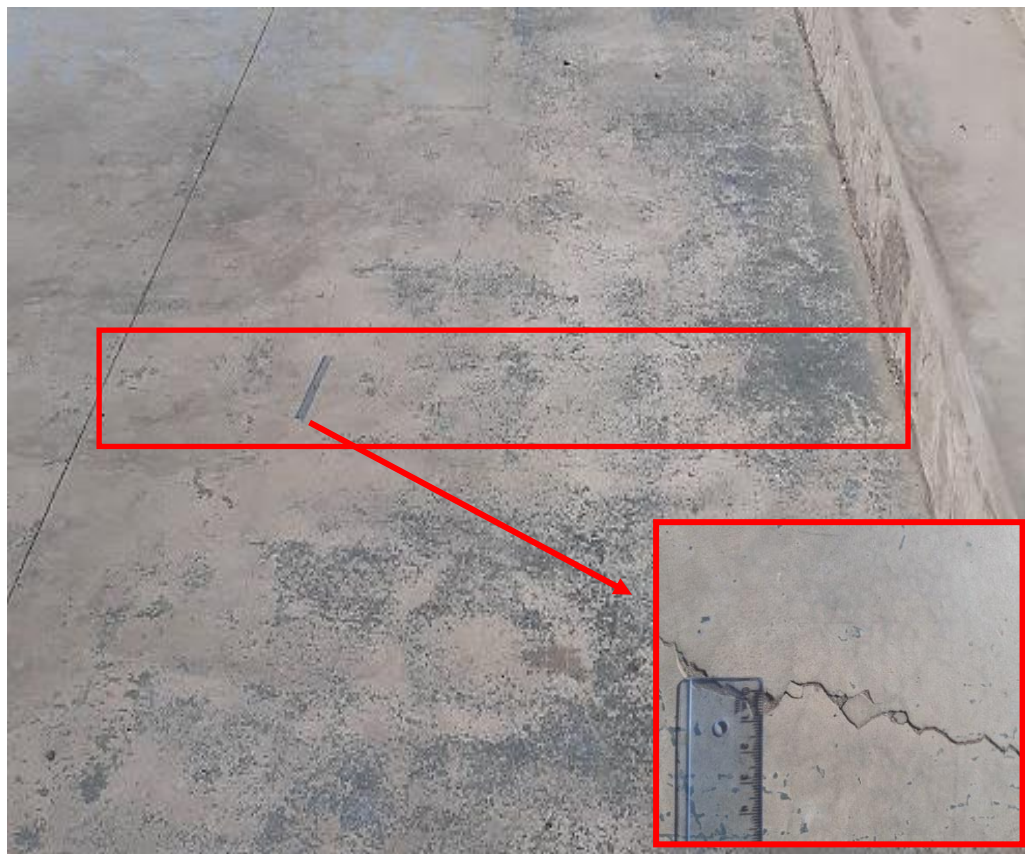
ANEXO 22. Grieta lineal

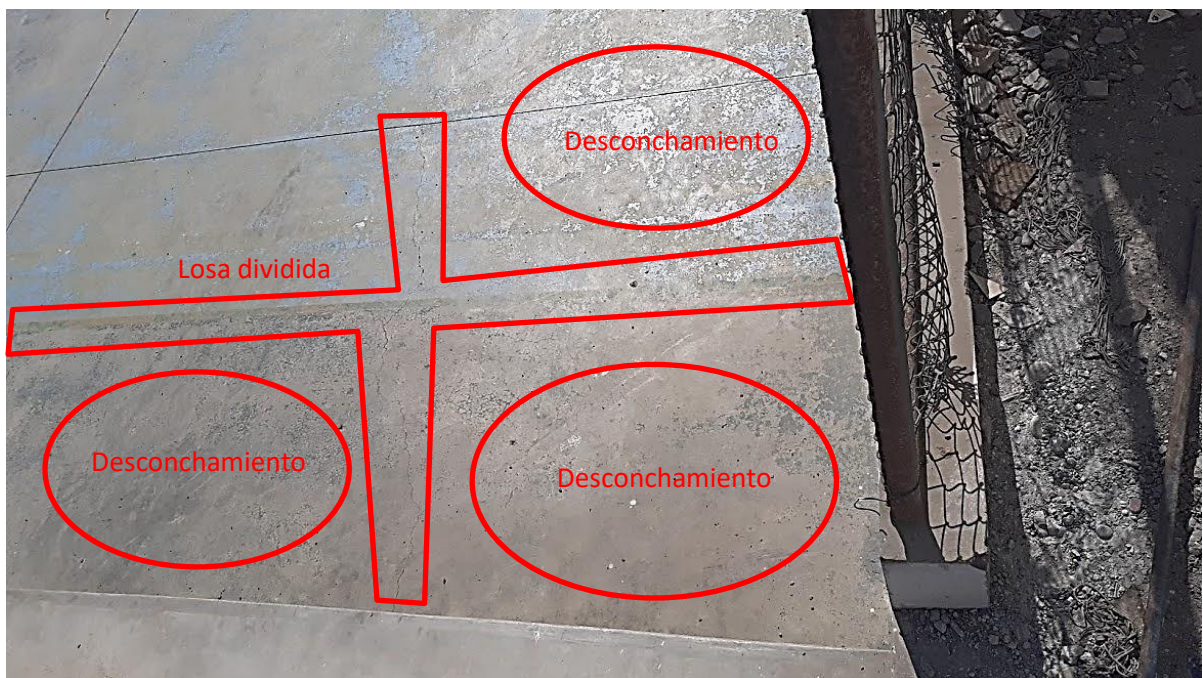
ANEXO 23. Desconchamiento y losa dividida

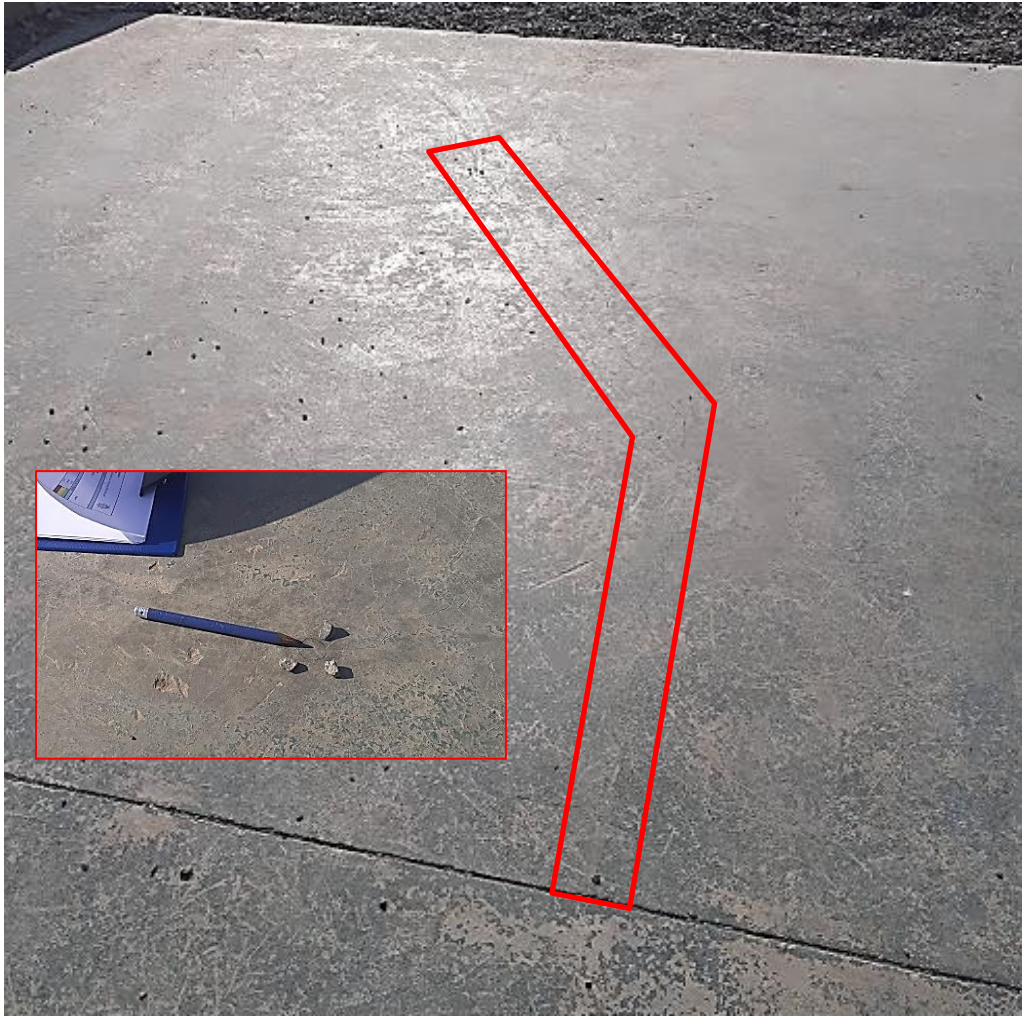
ANEXO 24. Retracción

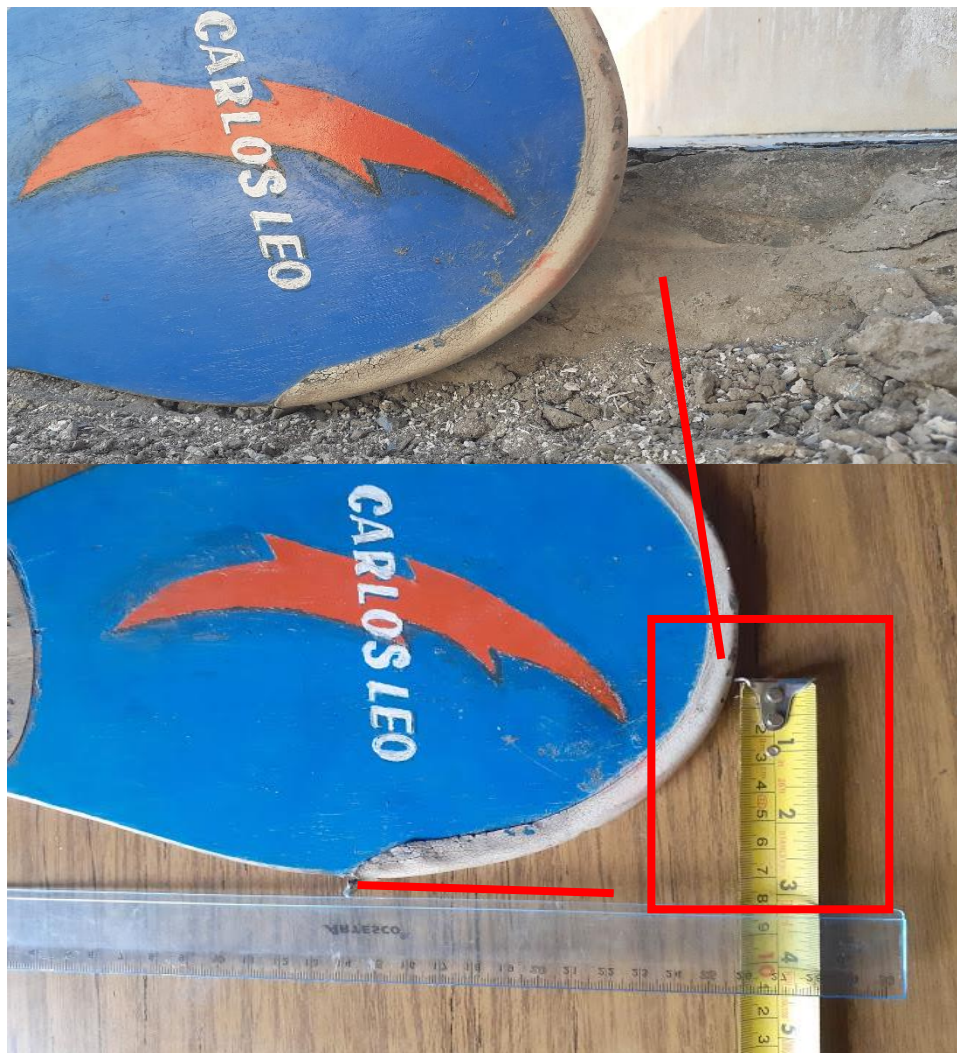
ANEXO 27. Losa sin falso piso de 10 cm.
