**Clasificación del tipo de riesgo estructural en viviendas de albañilería
autoconstruidas del Distrito de Alonso de Alvarado Roque, Lamas, 2022**

Tesis

Para optar el Título Profesional de Ingeniero Civil

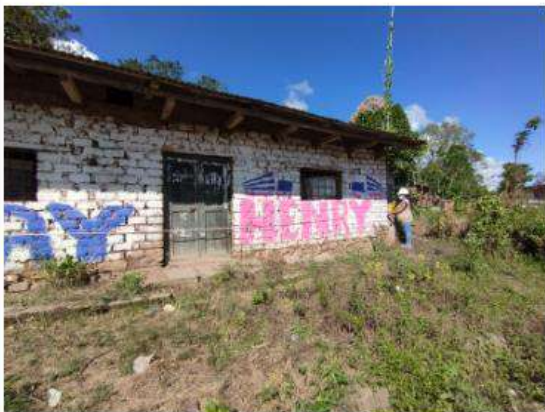
Vivienda 01

El trabajo de campo desarrollado para la revisión y aplicación del instrumento a la vivienda 01, se desarrolla a fin de verificar la correcta evaluación de la infraestructura, con lo que en el ANEXO A, evidenciamos que, se necesita examinar cuidadosamente un aspecto crítico de evaluación, ya que la estructura de la construcción no cuenta con un marco estructural con elementos reforzados y seguros. En su lugar, se utiliza adobe que presenta signos de deterioro y grietas notables, lo que aumenta la fragilidad de la vivienda. Además, la cubierta también está muy dañada, lo que agrava aún más la vulnerabilidad de la casa.

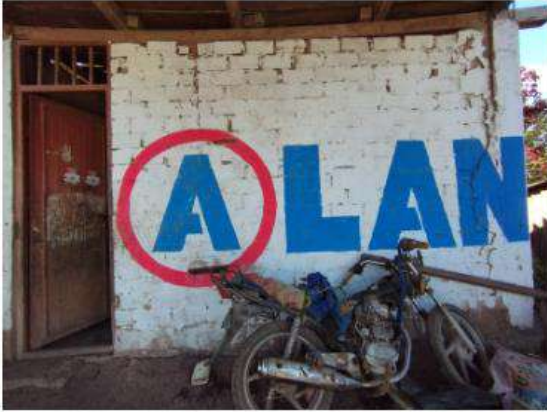
Vivienda 2

El trabajo de campo desarrollado para la revisión y aplicación del instrumento a la vivienda 02, se desarrolla a fin de verificar la correcta evaluación de la infraestructura, con lo que en el ANEXO B, evidenciamos que, se necesita examinar cuidadosamente un aspecto crítico de evaluación, ya que la estructura de la construcción no cuenta con un marco estructural con elementos reforzados y seguros. En su lugar, se utiliza adobe que presenta signos de deterioro y grietas notables, lo que aumenta la fragilidad de la vivienda. Además, la cubierta también está muy dañada, lo que agrava aún más la vulnerabilidad de la casa.

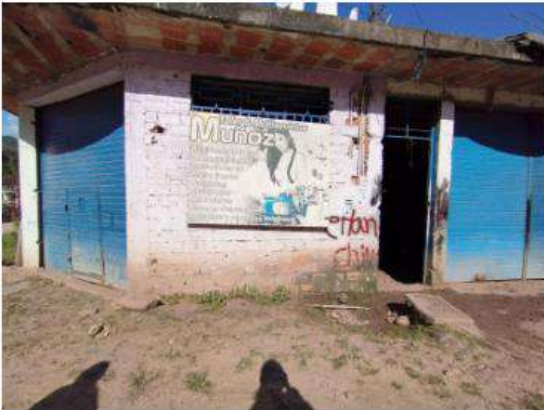
Vivienda 3

un detalle de evaluación ya que la estructura del edificio está bien construida con elementos sólidos y confinados, además no hay grietas visibles.

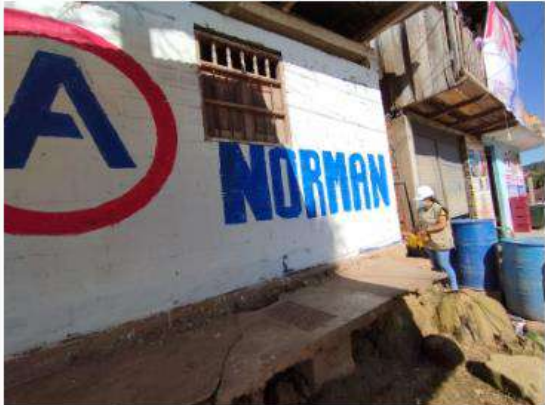
Vivienda 4

El trabajo de campo desarrollado para la revisión y aplicación del instrumento a la vivienda 04, se desarrolla a fin de verificar la correcta evaluación de la infraestructura, con lo que en el ANEXO D, evidenciamos que, se necesita examinar cuidadosamente un aspecto crítico de evaluación, ya que la estructura de la construcción no cuenta con un marco estructural con elementos reforzados y seguros. En su lugar, se utiliza adobe que presenta signos de deterioro y grietas notables, lo que aumenta la fragilidad de la vivienda. Además, la cubierta también está muy dañada, lo que agrava aún más la vulnerabilidad de la casa.

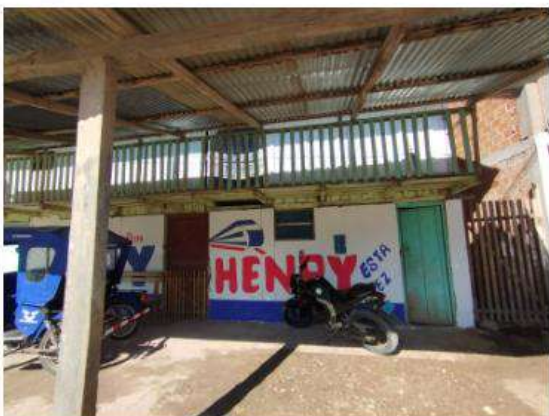
Vivienda 5

El trabajo de campo desarrollado para la revisión y aplicación del instrumento a la vivienda 05, se desarrolla a fin de verificar la correcta evaluación de la infraestructura, con lo que en el ANEXO E, evidenciamos que, se necesita examinar cuidadosamente un aspecto crítico de evaluación, ya que la estructura de la construcción no cuenta con un marco estructural con elementos reforzados y seguros. En su lugar, se utiliza adobe que presenta signos de deterioro y grietas notables, lo que aumenta la fragilidad de la vivienda. Además, la vivienda es de dos pisos donde el deterioro del segundo es evidente lo que genera mayor riesgo.

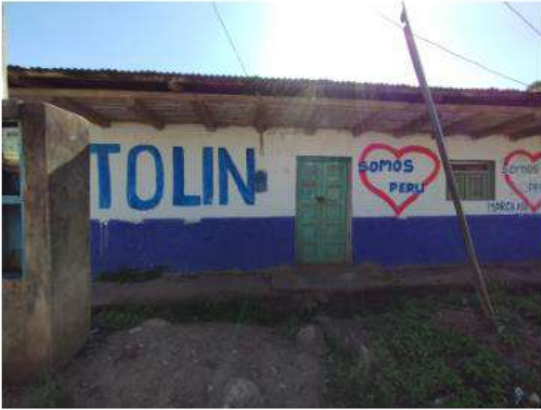
Vivienda 8

El trabajo de campo desarrollado para la revisión y aplicación del instrumento a la vivienda 08, se desarrolla a fin de verificar la correcta evaluación de la infraestructura, con lo que en el ANEXO H, evidenciamos que, se necesita examinar cuidadosamente un aspecto crítico de evaluación, ya que la estructura de la construcción no cuenta con un marco estructural con elementos reforzados y seguros. En su lugar, se utiliza adobe que presenta signos de deterioro y grietas notables, lo que aumenta la fragilidad de la vivienda. Además, la cubierta también está muy dañada, lo que agrava aún más la vulnerabilidad de la casa.

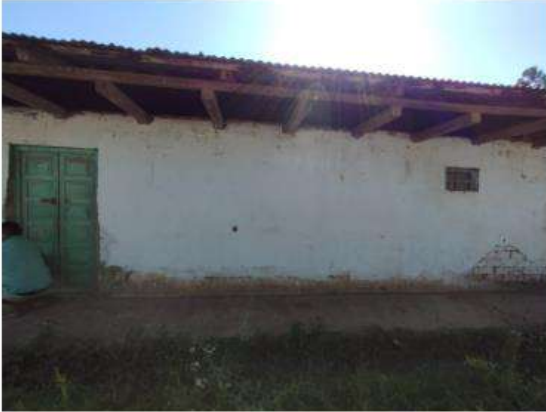
Vivienda 9

El trabajo de campo desarrollado para la revisión y aplicación del instrumento a la vivienda 09, se desarrolla a fin de verificar la correcta evaluación de la infraestructura, con lo que en el ANEXO I, evidenciamos que, se necesita examinar cuidadosamente un aspecto crítico de evaluación, ya que la estructura de la construcción no cuenta con un marco estructural con elementos reforzados y seguros. En su lugar, se utiliza adobe que presenta signos de deterioro y grietas notables, lo que aumenta la fragilidad de la

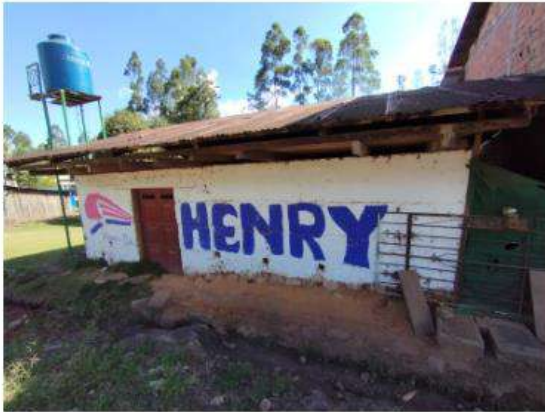
Vivienda 10

El trabajo de campo desarrollado para la revisión y aplicación del instrumento a la vivienda 10, se desarrolla a fin de verificar la correcta evaluación de la infraestructura, con lo que en el ANEXO J, evidenciamos que, se necesita examinar cuidadosamente un aspecto crítico de evaluación, ya que la estructura de la construcción no cuenta con un marco estructural con elementos reforzados y seguros. En su lugar, se utiliza adobe que presenta signos de deterioro y grietas notables, lo que aumenta la fragilidad de la vivienda. Además, la cubierta también está muy dañada, lo que agrava aún más la vulnerabilidad de la casa.
