Universidad Nacional José Faustino Sánchez Carrión

Caracterización del estado integral de viviendas autoconstruidas mediante método cuantitativo adecuado a la norma en el caserío Alan García en la Provincia de Lamas, 2022

Tesis

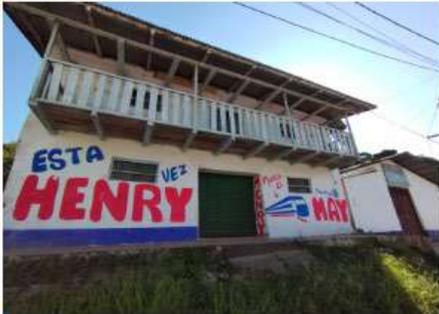
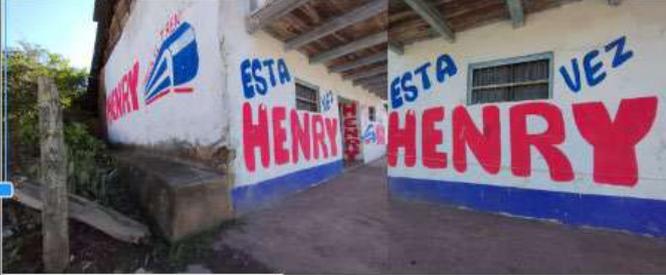
Formulario FEMA: Vivienda 1

GRAN ALTURA (> 7 PISOS)	-4.0	N/A	1.0	1.0	N/A	1.0	1.2	1.0	0.0	-0.4	N/A	-0.2	N/A	0.0	N/A
IRREGULARIDAD VERTICAL	-0.8	-3.0	-2.0	-0.2	N/A	-2.0	-0.2	-1.5	-0.2	-2.0	N/A	-1.5	-2.0	-1.5	-1.5
IRREGULARIDAD EN PLANTA	N/A	-0.8	-0.8	-0.8	-0.8	-0.8	-0.8	-0.8	-0.8	-0.8	-0.8	-0.8	-0.8	-0.8	-0.8
CÓDIGO PREVIO	0.0	N/A	N/A	N/A	N/A	N/A	N/A	N/A	N/A	N/A	N/A	N/A	N/A	N/A	N/A
CÓD. NUEV.	0.0	0.2	0.4	0.6	N/A	0.6	N/A	0.6	0.4	N/A	0.2	N/A	0.2	0.4	0.4
TIPO "C" DE SUELO	-0.4	-0.4	-0.8	-0.4	-0.4	-0.4	-0.4	-0.6	-0.4	-0.4	-0.4	-0.2	-0.4	-0.2	-0.4
TIPO "D" DE SUELO	-1.0	-0.8	-1.4	-0.6	-1.0	-1.4	-0.8	-1.4	-0.8	-0.8	-0.8	-1.0	-0.8	-0.8	-0.8
TIPO "E" DE SUELO	-1.8	-2.0	-2.0	-1.2	-2.0	-2.2	-2.0	-2.0	-2.0	-2.0	-1.8	-2.0	-1.4	-1.6	-1.4
MARCADOR FINAL, S											4,6 + 0,0 - 1,5 - 1,6 = 1,5

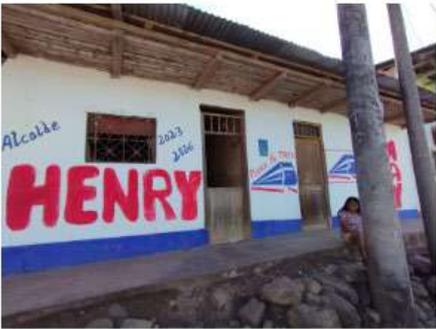
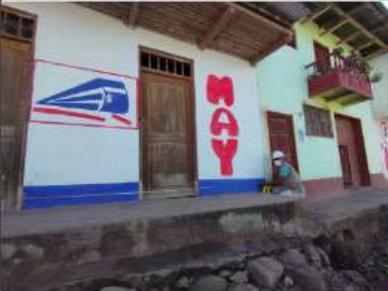
Formulario FEMA: Vivienda 2

MEDIANA ALT. (4 - 7 PISOS)		N/A N/A		0.2 0.4		N/A 0.2 -0.2		0.4 -0.2 -0.4		N/A -0.2		-0.4 -0.2		-0.6			
GRAN ALTURA (> 7 PISOS)		-4.0 N/A		1.0 1.0		N/A 1.0 1.2		1.0 0.0 -0.4		N/A -0.2		N/A 0.0		N/A			
IRREGULARIDAD VERTICAL		-0.8 -3.0		-2.0 -0.2		N/A -2.0 -0.2		-1.5 -0.2 -2.0		N/A -1.5		-2.0 -1.5		-3.5			
IRREGULARIDAD EN PLANTA		N/A -0.8		-0.8 -0.8		-0.8 -0.8 -0.8		-0.8 -0.8 -0.8		-0.8 -0.8		-0.8 -0.8		-0.8			
CÓDIGO PREVIO		0.0 N/A		N/A N/A		N/A N/A N/A		N/A N/A N/A		N/A N/A		N/A N/A		N/A			
CÓD. NUEV.		0.0 0.2		0.4 0.6		N/A 0.6 N/A		0.6 0.4 N/A		0.2 N/A		0.2 0.4		0.4			
TIPO "C" DE SUELO		-0.4 -0.4		-0.8 -0.4		-0.4 -0.4 -0.4		-0.6 -0.4 -0.4		-0.4 -0.2		-0.4 -0.2		-0.4			
TIPO "D" DE SUELO		-1.0 -0.8		-1.4 -0.6		-1.0 -1.4 -0.8		-1.4 -0.8 -0.8		-0.8 -1.0		-0.8 -0.8		-0.8			
TIPO "E" DE SUELO		-1.8 -2.0		-2.0 -1.2		-2.0 -2.2 -2.0		-2.0 -2.0 -2.0		-1.8 -2.0		-1.4 -1.6		-1.5			
MARCADOR FINAL, S										4,6 + 0,0 - 1,5 - 1,6 = 1,5

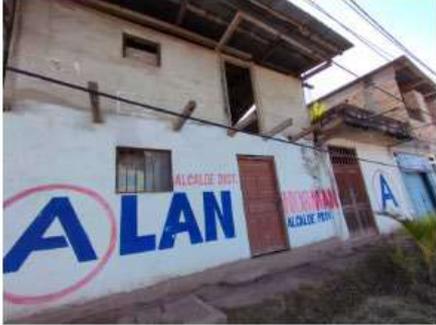
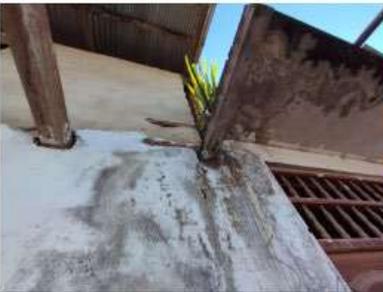
Formulario FEMA: Vivienda 3

GRAN ALTURA (> 7 PISOS)	-4.0	N/A	1.0	1.0	N/A	1.0	1.2	1.0	0.0	-0.4	N/A	-0.2	N/A	0.0	N/A
IRREGULARIDAD VERTICAL	-0.8	-1.0	-2.0	-0.2	N/A	-2.0	-0.2	-1.5	-0.2	-2.0	N/A	-1.5	-2.0	-1.5	-1.5
IRREGULARIDAD EN PLANTA	N/A	-0.8	-0.8	-0.8	-0.8	-0.8	-0.8	-0.8	-0.8	-0.8	-0.8	-0.8	-0.8	-0.8	-0.8
CÓDIGO PREVIO	0.0	N/A	N/A	N/A	N/A	N/A	N/A	N/A	N/A	N/A	N/A	N/A	N/A	N/A	N/A
CÓD. NUEV.	0.0	0.2	0.4	0.6	N/A	0.6	N/A	0.6	0.4	N/A	0.2	N/A	0.2	0.4	0.4
TIPO "C" DE SUELO	-0.4	-0.4	-0.8	-0.4	-0.4	-0.4	-0.4	-0.6	-0.4	-0.4	-0.4	-0.2	-0.4	-0.2	-0.4
TIPO "D" DE SUELO	-1.0	-0.8	-1.4	-0.6	-1.0	-1.4	-0.8	-1.4	-0.8	-0.8	-0.8	-1.0	-0.8	-0.8	-0.8
TIPO "E" DE SUELO	-1.8	-2.0	-2.0	-1.2	-2.0	-2.2	-2.0	-2.0	-2.0	-2.0	-1.8	-2.0	-1.4	-1.6	-1.4
MARCADOR FINAL, S											4,6 + 0,0 - 1,5 - 1,6 = 1,5

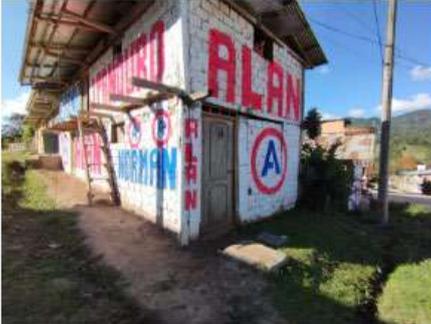
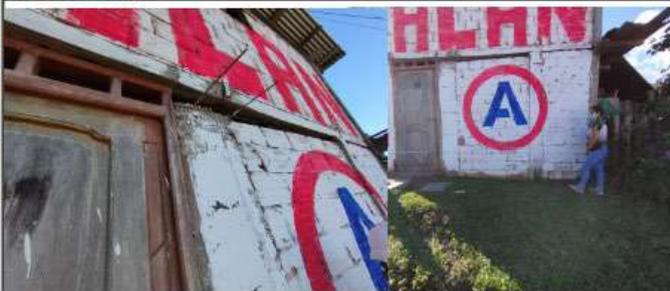
Formulario FEMA: Vivienda 4

GRAN ALTURA (> 7 PISOS)	-4.0	N/A	1.0	1.0	N/A	1.0	1.2	1.0	0.0	-0.4	N/A	-0.2	N/A	0.0	N/A
IRREGULARIDAD VERTICAL	-0.8	-3.0	-2.0	-0.2	N/A	-2.0	-0.2	-1.5	-0.2	-2.0	N/A	-1.5	-2.0	-1.5	-1.5
IRREGULARIDAD EN PLANTA	N/A	-0.8	-0.8	-0.8	-0.8	-0.8	-0.8	-0.8	-0.8	-0.8	-0.8	-0.8	-0.8	-0.8	-0.8
CÓDIGO PREVIO	0.0	N/A	N/A	N/A	N/A	N/A	N/A	N/A	N/A	N/A	N/A	N/A	N/A	N/A	N/A
CÓD. NUEV.	0.0	0.2	0.4	0.6	N/A	0.6	N/A	0.6	0.4	N/A	0.2	N/A	0.2	0.4	0.4
TIPO "C" DE SUELO	-0.4	-0.4	-0.8	-0.4	-0.4	-0.4	-0.4	-0.6	-0.4	-0.4	-0.4	-0.2	-0.4	-0.2	-0.4
TIPO "D" DE SUELO	-1.0	-0.8	-1.4	-0.6	-1.0	-1.4	-0.8	-1.4	-0.8	-0.8	-0.8	-1.0	-0.8	-0.8	-0.8
TIPO "E" DE SUELO	-1.8	-2.0	-2.0	-1.2	-2.0	-2.2	-2.0	-2.0	-2.0	-2.0	-1.8	-2.0	-1.4	-1.6	-1.4
MARCADOR FINAL, S											4,8 + 0,0 - 2,0 - 0,2 - 1,4 = 1,6

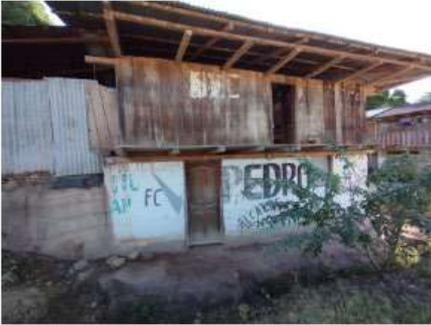
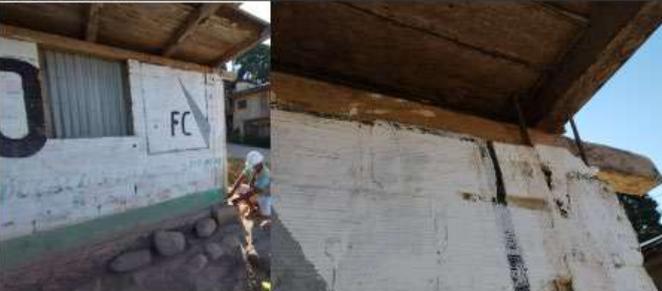
Formulario FEMA: Vivienda 5

MEDIANA ALT. (4 - 7 PISOS)	N/A	N/A	0.2	0.4	N/A	0.2	-0.2	0.4	-0.2	-0.4	N/A	-0.2	-0.4	-0.2	-0.6				
GRAN ALTURA (> 7 PISOS)	-4.0	N/A	1.0	1.0	N/A	1.0	1.2	1.0	0.0	-0.4	N/A	-0.2	N/A	0.0	N/A				
IRREGULARIDAD VERTICAL	-0.8	-3.0	-2.0	-0.2	N/A	-2.0	-0.2	-1.5	-0.2	-2.0	N/A	-1.5	-2.0	-1.5	-1.5				
IRREGULARIDAD EN PLANTA	N/A	-0.8	-0.8	-0.8	-0.8	-0.8	-0.8	-0.8	-0.8	-0.8	-0.8	-0.8	-0.8	-0.8	-0.8				
CÓDIGO PREVIO	0.0	N/A	N/A	N/A	N/A	N/A	N/A	N/A	N/A	N/A	N/A	N/A	N/A	N/A	N/A				
CÓD. NUEV.	0.0	0.2	0.4	0.6	N/A	0.6	N/A	0.6	0.4	N/A	0.2	N/A	0.2	0.4	0.4				
TIPO "C" DE SUELO	-0.4	-0.4	-0.8	-0.4	-0.4	-0.4	-0.4	-0.6	-0.4	-0.4	-0.4	-0.2	-0.4	-0.2	-0.4				
TIPO "D" DE SUELO	-1.0	-0.8	-1.4	-0.6	-1.0	-1.4	-0.8	-1.4	-0.8	-0.8	-0.8	-1.0	-0.8	-0.8	-0.8				
TIPO "E" DE SUELO	-1.8	-2.0	-2.0	-1.2	-2.0	-2.2	-2.0	-2.0	-2.0	-2.0	-1.8	-2.0	-1.4	-1.6	-1.4				
MARCADOR FINAL, S											4,8 + 0,0 - 2,0 - 0,2 - 1,4 = 1,6

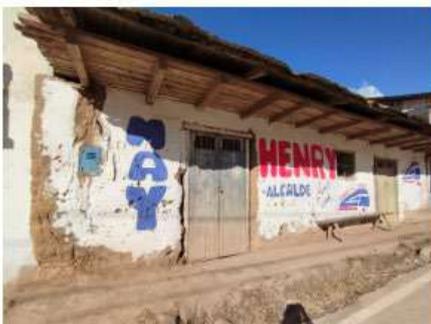
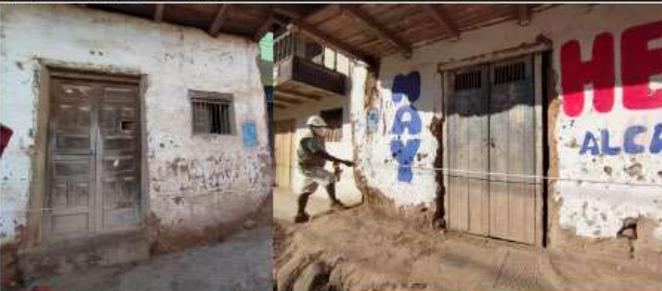
Formulario FEMA: Vivienda 6

GRAN ALTURA (> 7 PISOS)	-4.0	N/A	1.0	1.0	N/A	1.0	1.2	1.0	0.0	-0.4	N/A	-0.2	N/A	0.0	N/A
IRREGULARIDAD VERTICAL	-0.8	-1.0	-2.0	-0.2	N/A	-2.0	-0.2	-1.5	-0.2	-2.0	N/A	-1.5	-2.0	-1.5	-1.5
IRREGULARIDAD EN PLANTA	N/A	-0.8	-0.8	-0.8	-0.8	-0.8	-0.8	-0.8	-0.8	-0.8	-0.8	-0.8	-0.8	-0.8	-0.8
CÓDIGO PREVIO	0.0	N/A	N/A	N/A	N/A	N/A	N/A	N/A	N/A	N/A	N/A	N/A	N/A	N/A	N/A
CÓD. NUEV.	0.0	0.2	0.4	0.6	N/A	0.6	N/A	0.6	0.4	N/A	0.2	N/A	0.2	0.4	0.4
TIPO "C" DE SUELO	-0.4	-0.4	-0.8	-0.4	-0.4	-0.4	-0.4	-0.6	-0.4	-0.4	-0.4	-0.2	-0.4	-0.2	-0.4
TIPO "D" DE SUELO	-1.0	-0.8	-1.4	-0.6	-1.0	-1.4	-0.8	-1.4	-0.8	-0.8	-0.8	-1.0	-0.8	-0.8	-0.8
TIPO "E" DE SUELO	-1.8	-2.0	-2.0	-1.2	-2.0	-2.2	-2.0	-2.0	-2.0	-2.0	-1.8	-2.0	-1.4	-1.6	-1.4
MARCADOR FINAL, S											4,6 + 0,0 - 1,5 - 1,6 = 1,5

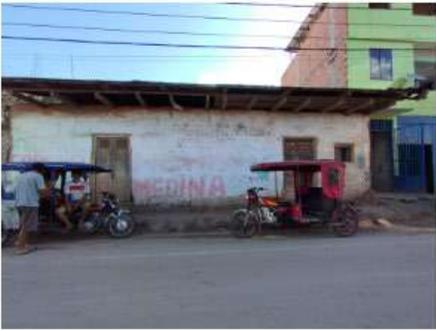
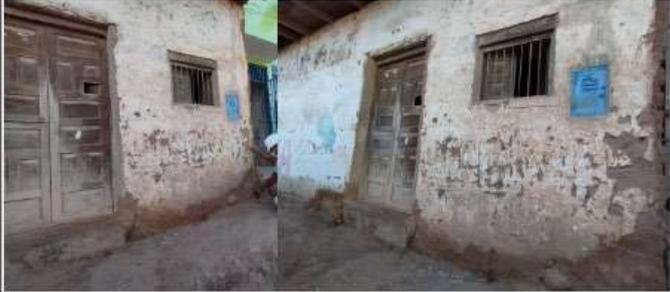
Formulario FEMA: Vivienda 7

GRAN ALTURA (> 7 PISOS)	-4.0	N/A	1.0	1.0	N/A	1.0	1.2	1.0	0.0	-0.4	N/A	-0.2	N/A	0.0	N/A
IRREGULARIDAD VERTICAL	-0.8	-3.0	-2.0	-0.2	N/A	-2.0	-0.2	-1.5	-0.2	-2.0	N/A	-1.5	-2.0	-1.5	-3.5
IRREGULARIDAD EN PLANTA	N/A	-0.8	-0.8	-0.8	-0.8	-0.8	-0.8	-0.8	-0.8	-0.8	-0.8	-0.8	-0.8	-0.8	-0.8
CÓDIGO PREVIO	0.0	N/A	N/A	N/A	N/A	N/A	N/A	N/A	N/A	N/A	N/A	N/A	N/A	N/A	N/A
CÓD. NUEV.	0.0	0.2	0.4	0.6	N/A	0.6	N/A	0.6	0.4	N/A	0.2	N/A	0.2	0.4	0.4
TIPO "C" DE SUELO	-0.4	-0.4	-0.8	-0.4	-0.4	-0.4	-0.4	-0.6	-0.4	-0.4	-0.4	-0.2	-0.4	-0.2	-0.4
TIPO "D" DE SUELO	-1.0	-0.8	-1.4	-0.6	-1.0	-1.4	-0.8	-1.4	-0.8	-0.8	-0.8	-1.0	-0.8	-0.8	-0.8
TIPO "E" DE SUELO	-1.8	-2.0	-2.0	-1.2	-2.0	-2.2	-2.0	-2.0	-2.0	-2.0	-1.8	-2.0	-1.4	-1.6	-1.4
MARCADOR FINAL, S											4,6 + 0,0 - 1,5 - 1,6 = 1,5

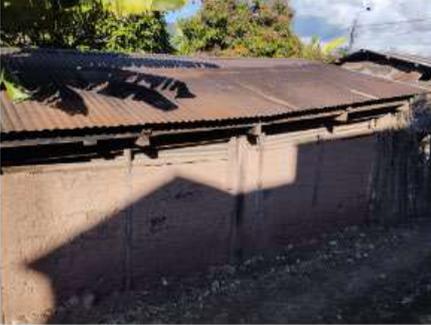
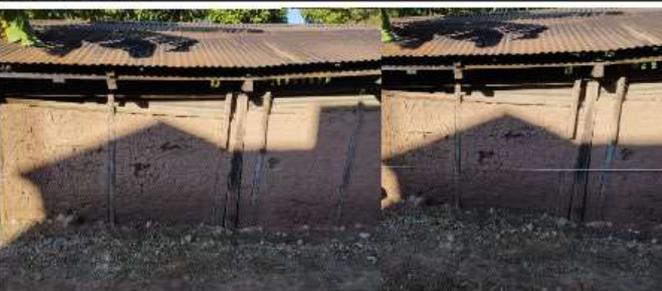
Formulario FEMA: Vivienda 8

GRAN ALTURA (> 7 PISOS)		-4.0 N/A		1.0 1.0		N/A 1.0		1.2 1.0		0.0 -0.4		N/A -0.2		N/A 0.0	N/A
IRREGULARIDAD VERTICAL		-0.8 -3.0		-2.0 -0.2		N/A -2.0		-0.2 -1.5		-0.2 -2.0		N/A -1.5		-2.0 -1.5	-3.5
IRREGULARIDAD EN PLANTA		N/A -0.8		-0.8 -0.8		-0.8 -0.8		-0.8 -0.8		-0.8 -0.8		-0.8 -0.8		-0.8 -0.8	-0.8
CÓDIGO PREVIO		0.0 N/A		N/A N/A		N/A N/A		N/A N/A		N/A N/A		N/A N/A		N/A N/A	N/A
CÓD. NUEV.		0.0 0.2		0.4 0.6		N/A 0.6		N/A 0.6		0.4 N/A		0.2 N/A		0.2 0.4	0.4
TIPO "C" DE SUELO		-0.4 -0.4		-0.8 -0.4		-0.4 -0.4		-0.4 -0.6		-0.4 -0.4		-0.4 -0.2		-0.4 -0.2	-0.4
TIPO "D" DE SUELO		-1.0 -0.8		-1.4 -0.6		-1.0 -1.4		-0.8 -1.4		-0.8 -0.8		-0.8 -1.0		-0.8 -0.8	-0.8
TIPO "E" DE SUELO		-1.8 -2.0		-2.0 -1.2		-2.0 -2.2		-2.0 -2.0		-2.0 -2.0		-1.8 -2.0		-1.4 -1.6	-1.4
MARCADOR FINAL, S										$4,6 + 0,0 - 1,5 - 1,4 = 1,7$

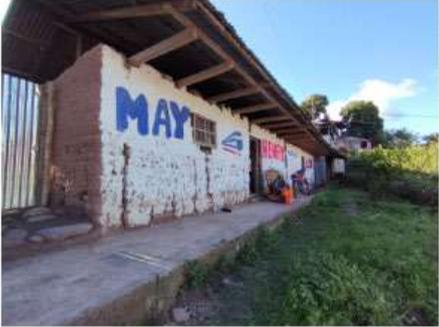
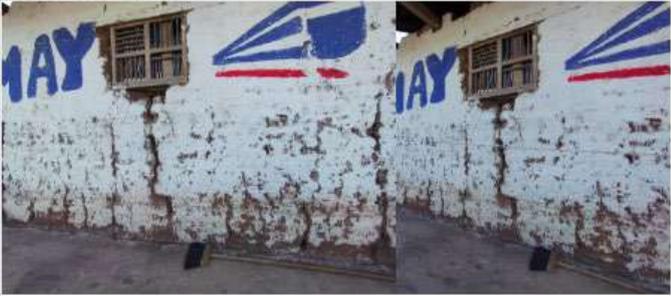
Formulario FEMA: Vivienda 9

GRAN ALTURA (> 7 PISOS)	-4.0	N/A	1.0	1.0	N/A	1.0	1.2	1.0	0.0	-0.4	N/A	-0.2	N/A	0.0	N/A
IRREGULARIDAD VERTICAL	-0.8	-3.0	-2.0	-0.2	N/A	-2.0	-0.2	-1.5	-0.2	-2.0	N/A	-1.5	-2.0	-1.5	-1.5
IRREGULARIDAD EN PLANTA	N/A	-0.8	-0.8	-0.8	-0.8	-0.8	-0.8	-0.8	-0.8	-0.8	-0.8	-0.8	-0.8	-0.8	-0.8
CÓDIGO PREVIO	0.0	N/A	N/A	N/A	N/A	N/A	N/A	N/A	N/A	N/A	N/A	N/A	N/A	N/A	N/A
CÓD. NUEV.	0.0	0.2	0.4	0.6	N/A	0.6	N/A	0.6	0.4	N/A	0.2	N/A	0.2	0.4	0.4
TIPO "C" DE SUELO	-0.4	-0.4	-0.8	-0.4	-0.4	-0.4	-0.4	-0.6	-0.4	-0.4	-0.4	-0.2	-0.4	-0.2	-0.4
TIPO "D" DE SUELO	-1.0	-0.8	-1.4	-0.6	-1.0	-1.4	-0.8	-1.4	-0.8	-0.8	-0.8	-1.0	-0.8	-0.8	-0.8
TIPO "E" DE SUELO	-1.8	-2.0	-2.0	-1.2	-2.0	-2.2	-2.0	-2.0	-2.0	-2.0	-1.8	-2.0	-1.4	-1.6	-1.4
MARCADOR FINAL, S											4,6 + 0,0 - 1,5 - 1,4 = 1,7

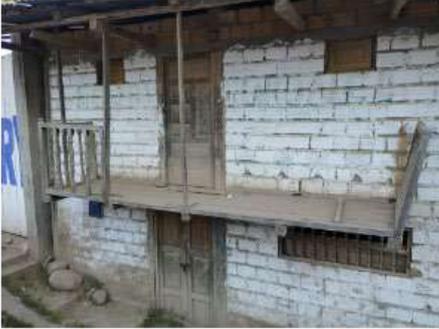
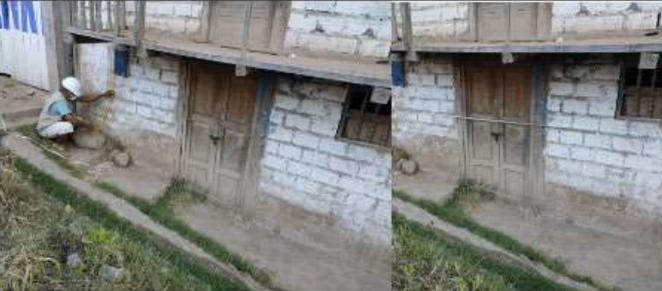
Formulario FEMA: Vivienda 10

MEDIANA ALT. (4 - 7 PISOS)	N/A	N/A	0.2	0.4	N/A	0.2	-0.2	0.4	-0.2	-0.4	N/A	-0.2	-0.4	-0.2	-0.6	
GRAN ALTURA (> 7 PISOS)	-4.0	N/A	1.0	1.0	N/A	1.0	1.2	1.0	0.0	-0.4	N/A	-0.2	N/A	0.0	N/A	
IRREGULARIDAD VERTICAL	-0.8	-3.0	-2.0	-0.2	N/A	-2.0	-0.2	-1.5	-0.2	-2.0	N/A	-1.5	-2.0	-1.5	-3.5	
IRREGULARIDAD EN PLANTA	N/A	-0.8	-0.8	-0.8	-0.8	-0.8	-0.8	-0.8	-0.8	-0.8	-0.8	-0.8	-0.8	-0.8	-0.8	
CÓDIGO PREVIO	0.0	N/A	N/A	N/A	N/A	N/A	N/A	N/A	N/A	N/A	N/A	N/A	N/A	N/A	N/A	
CÓD. NUEV.	0.0	0.2	0.4	0.6	N/A	0.6	N/A	0.6	0.4	N/A	0.2	N/A	0.2	0.4	0.4	
TIPO "C" DE SUELO	-0.4	-0.4	-0.8	-0.4	-0.4	-0.4	-0.4	-0.6	-0.4	-0.4	-0.4	-0.2	-0.4	-0.2	-0.4	
TIPO "D" DE SUELO	-1.0	-0.8	-1.4	-0.6	-1.0	-1.4	-0.8	-1.4	-0.8	-0.8	-0.8	-1.0	-0.8	-0.8	-0.8	
TIPO "E" DE SUELO	-1.8	-2.0	-2.0	-1.2	-2.0	-2.2	-2.0	-2.0	-2.0	-2.0	-1.8	-2.0	-1.4	-1.6	-2.4	
MARCADOR FINAL, S											4,6 + 0,0 - 1,5 - 1,4 = 1,7
