Universidad Nacional José Faustino Sánchez Carrión

**Vulnerabilidad en las configuraciones estructurales y no estructurales de las
viviendas del sector Almendras, Provincia de Picota, Departamento San Martín,**

Tesis

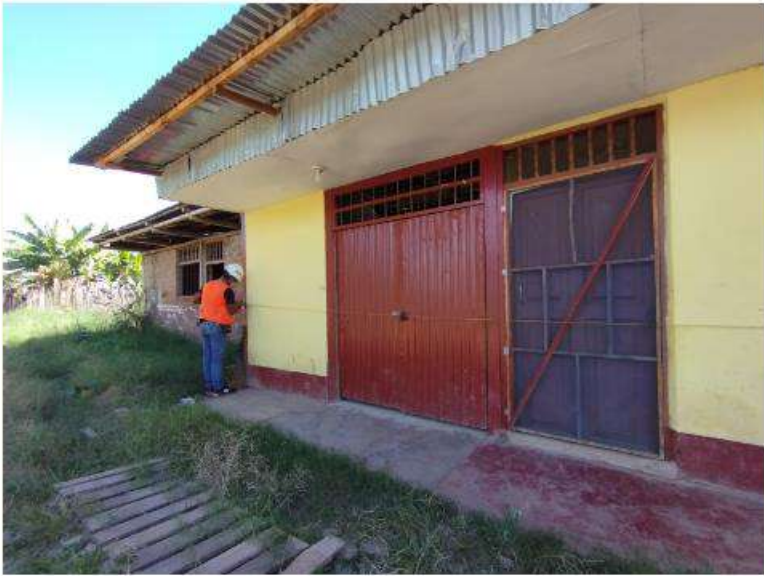
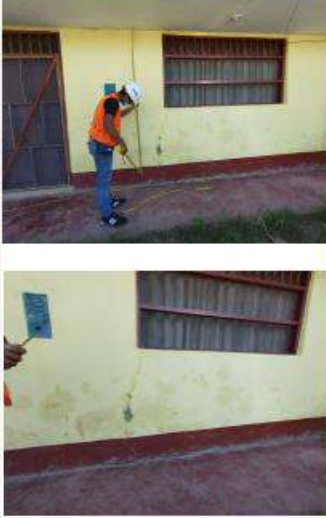
Vivienda 2

Se ha obtenido un valor de vulnerabilidad de 2 el cual es el valor límite. Esto indica que se debe prestar especial atención a un aspecto moderado de evaluación, ya que la construcción carece de un diafragma rígido a pesar de que cuenta con confinamiento, y muro en deterioro y grietas notables. La cubierta se evidencia en deterioro.

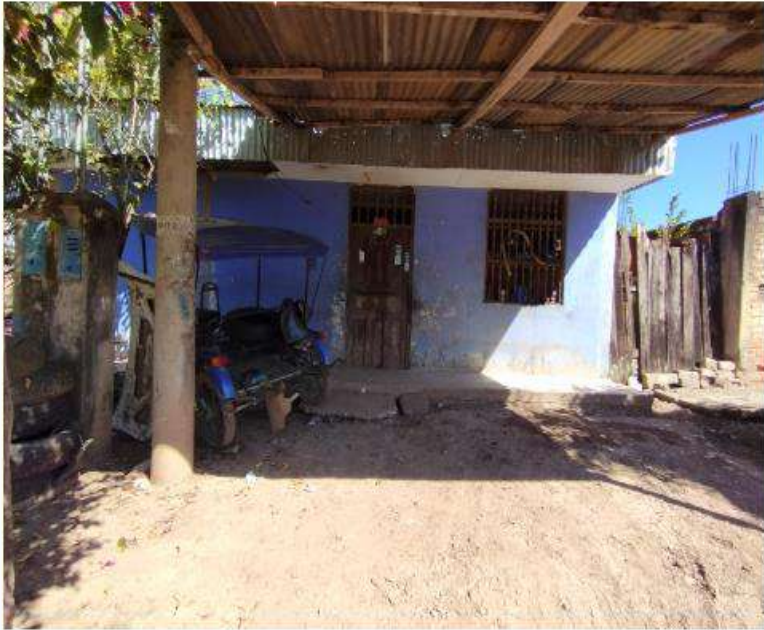
Vivienda 3

Se ha obtenido un valor de vulnerabilidad de 2 el cual es el valor límite. Esto indica que se debe prestar especial atención a un aspecto moderado de evaluación, ya que la construcción carece de un diafragma rígido a pesar de que cuenta con confinamiento, y muro en deterioro y grietas notables. La cubierta se evidencia en deterioro.

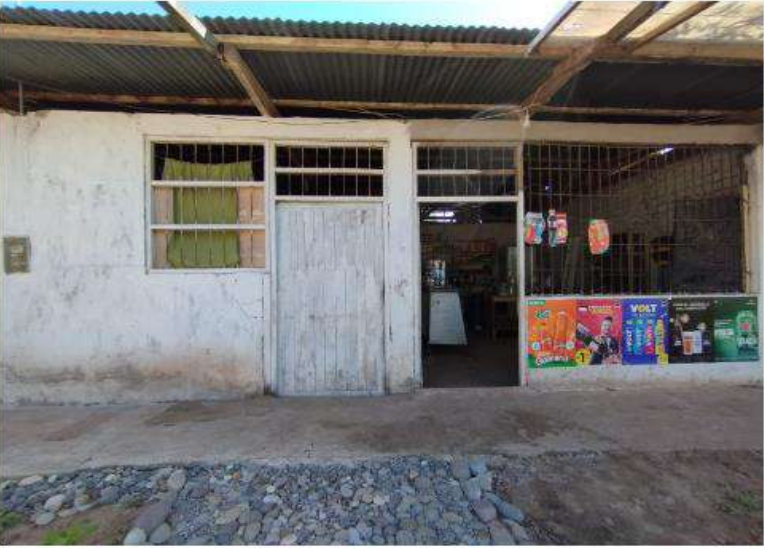
Vivienda 7

Se ha obtenido un valor de vulnerabilidad de 1,8, el cual es menor que 2. Esto indica que se debe prestar especial atención a un aspecto crítico de evaluación, ya que la construcción carece de un confinamiento estructural reforzado con unidad de albañilería en deterioro y grietas notables. La cubierta se evidencia en gran deterioro.

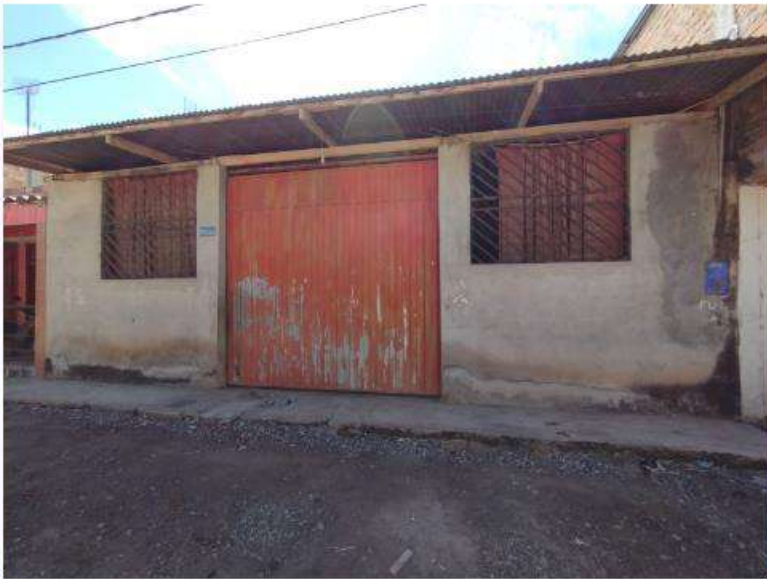
Vivienda 8

Se ha obtenido un valor de vulnerabilidad de 2 el cual es el valor límite. Esto indica que se debe prestar especial atención a un aspecto moderado de evaluación, ya que la construcción carece de un diafragma rígido a pesar de que cuenta con confinamiento, y muro en deterioro y grietas notables. La cubierta se evidencia en deterioro.

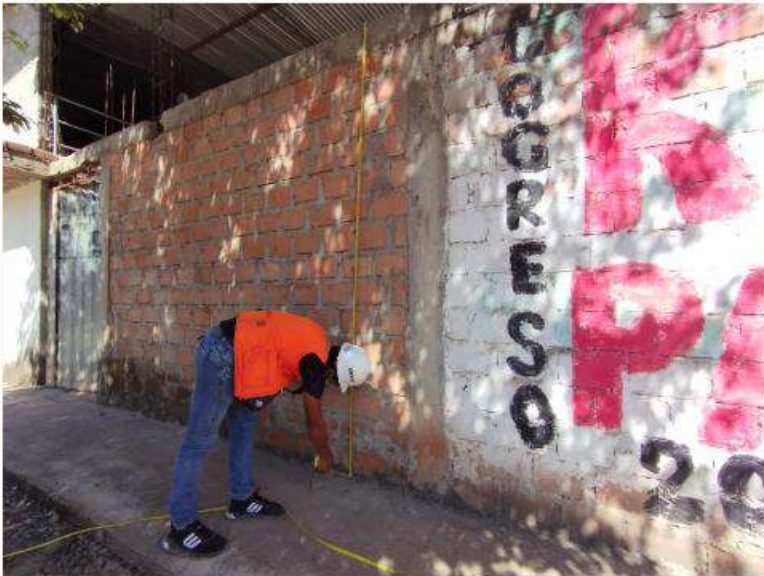
Vivienda 9

Se ha obtenido un valor de vulnerabilidad de 2 el cual es el valor límite. Esto indica que se debe prestar especial atención a un aspecto moderado de evaluación, ya que la construcción carece de un diafragma rígido a pesar de que cuenta con confinamiento, y muro en deterioro y grietas notables. La cubierta se evidencia en deterioro.
