Evaluación del pavimento flexible mediante el método del PCI de la Av. Mercedes

Indacochea, Distrito de Huacho, 2022

**Tesis**

Katherine Fiorela Torres Atanacio

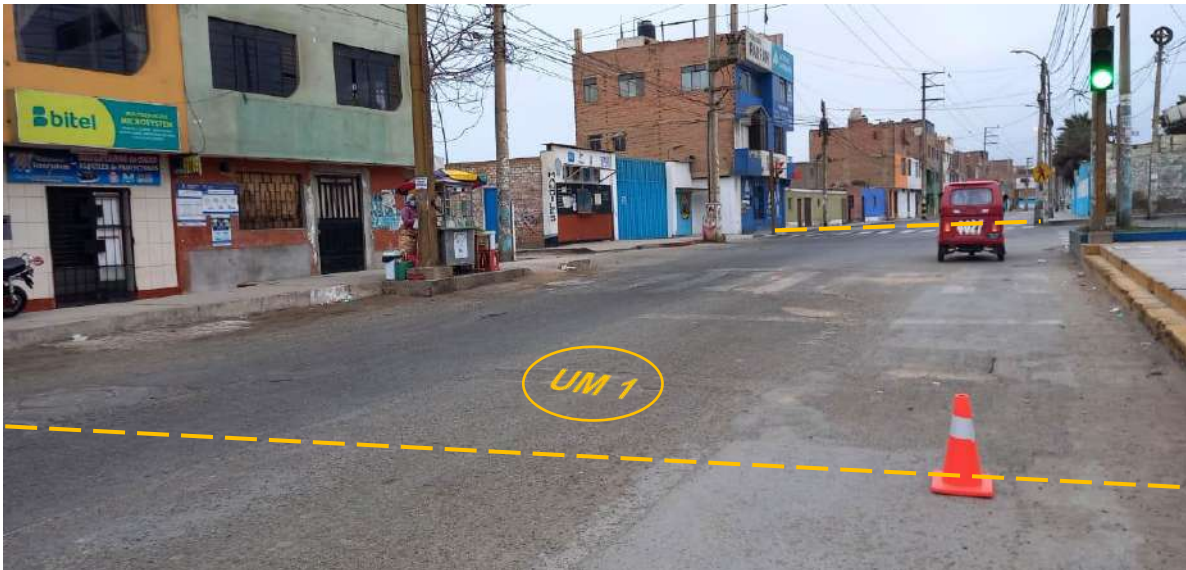
**Figura 29:** Representación gráfica de la UNIDAD DE MUESTRA N° 1  
**Fuente:** Elaboración propia.

Según lo que visualizamos en la Unidad de Muestra N° 1, se identificó las fallas de carácter **PARCHEO (P)** de severidades **baja** y **media**, **HUECOS (H)** de severidades **baja**, **media** y **alta**, **DESPRENDIMIENTO DE AGREGADOS (DA)** de **baja** severidad y **PIEL DE COCODRILO (PC)** de **media** severidad, del tramo ubicado en los P1 – P2, que va desde 0+868 km al 0+908 km.

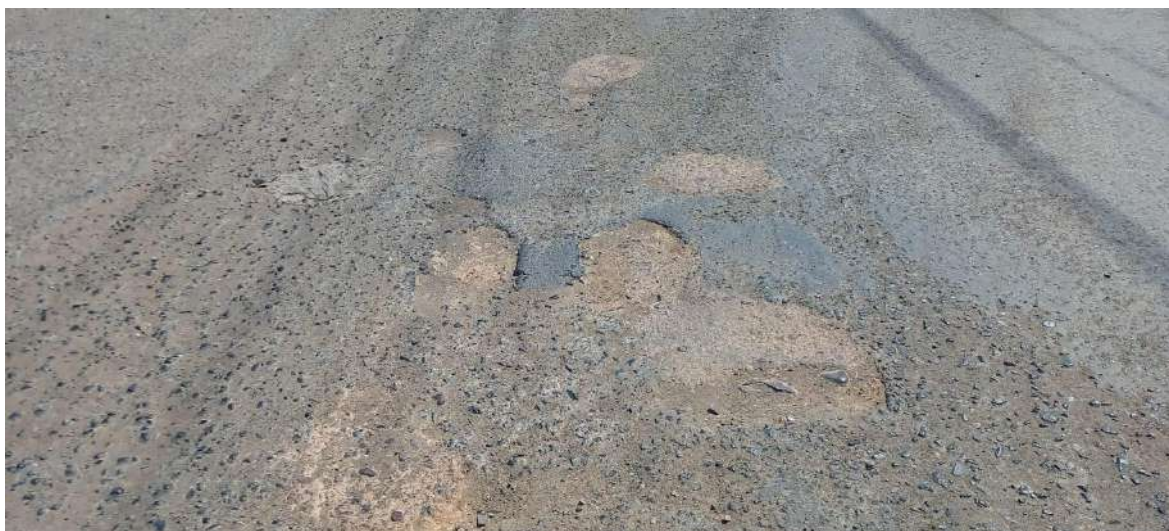
**Figura 57:** Falla de Huecos en la muestra N° 07

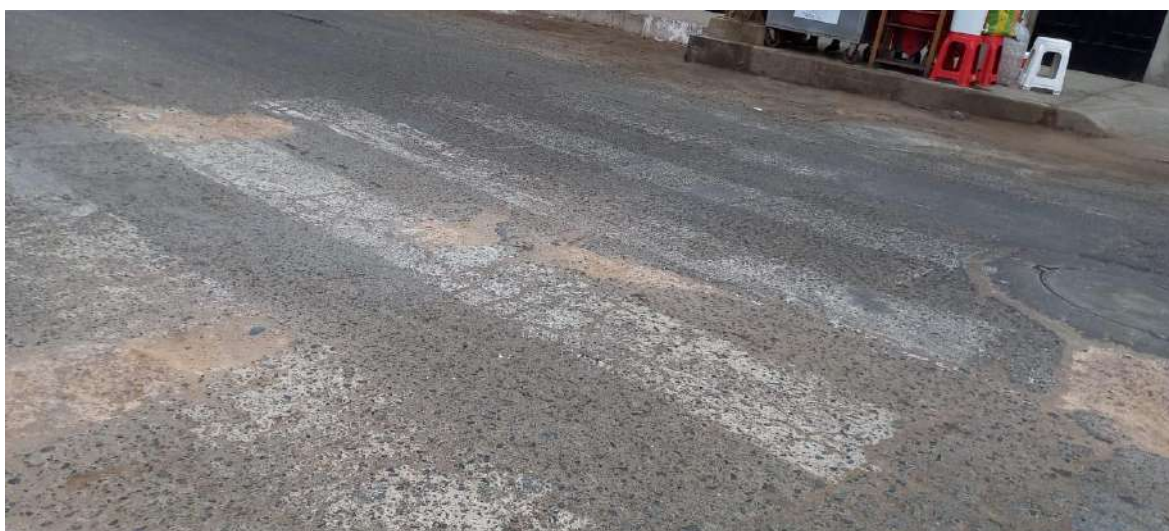
**Figura 58:** Falla de Huecos y Piel de Cocodrilo en la muestra N° 01

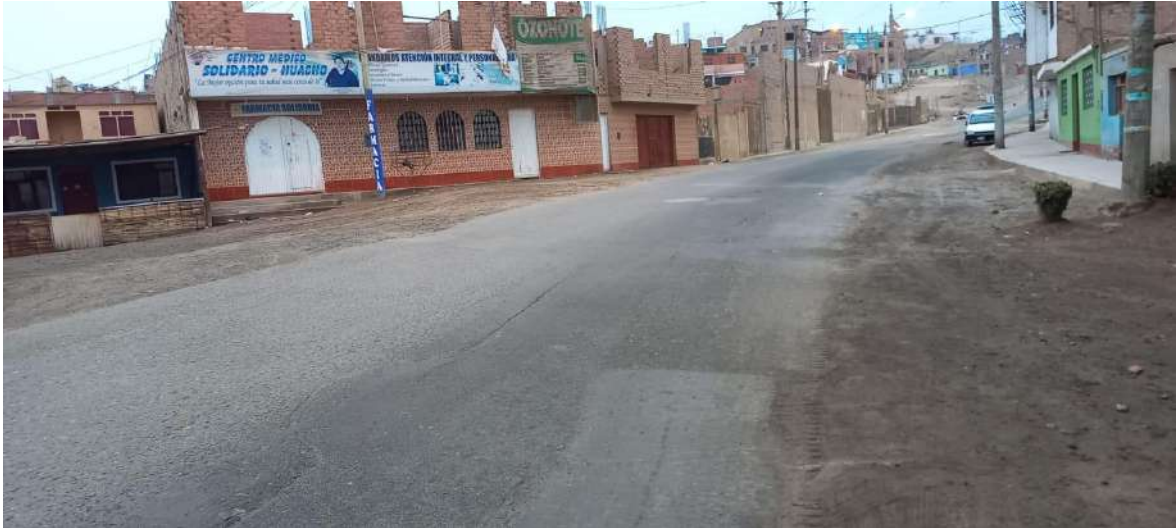
**Figura 59:** Falla de Parcheo en la muestra N° 05

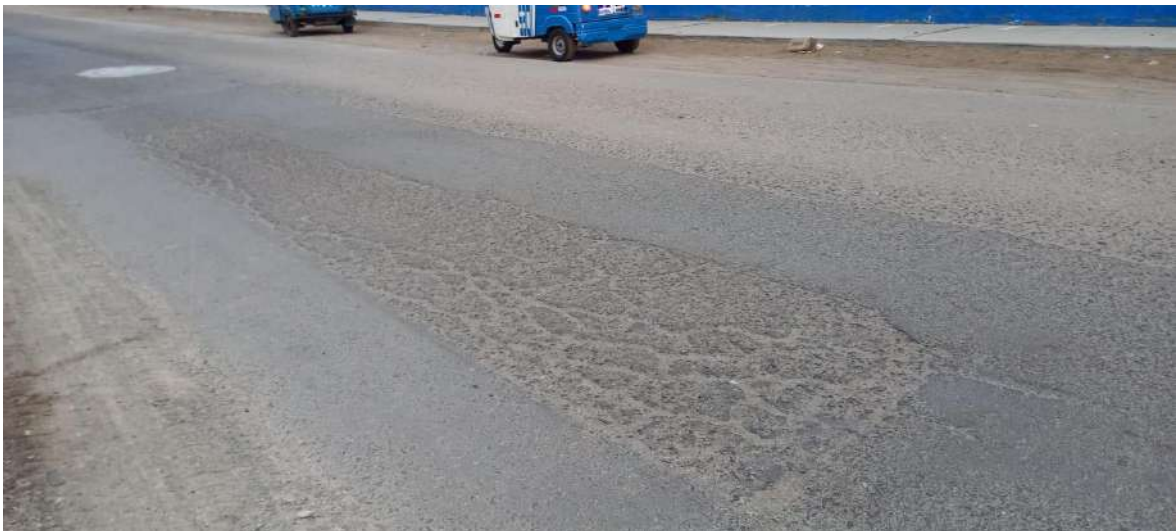
**Figura 60:** Falla de Piel de cocodrilo y Parcheo en la muestra N° 04

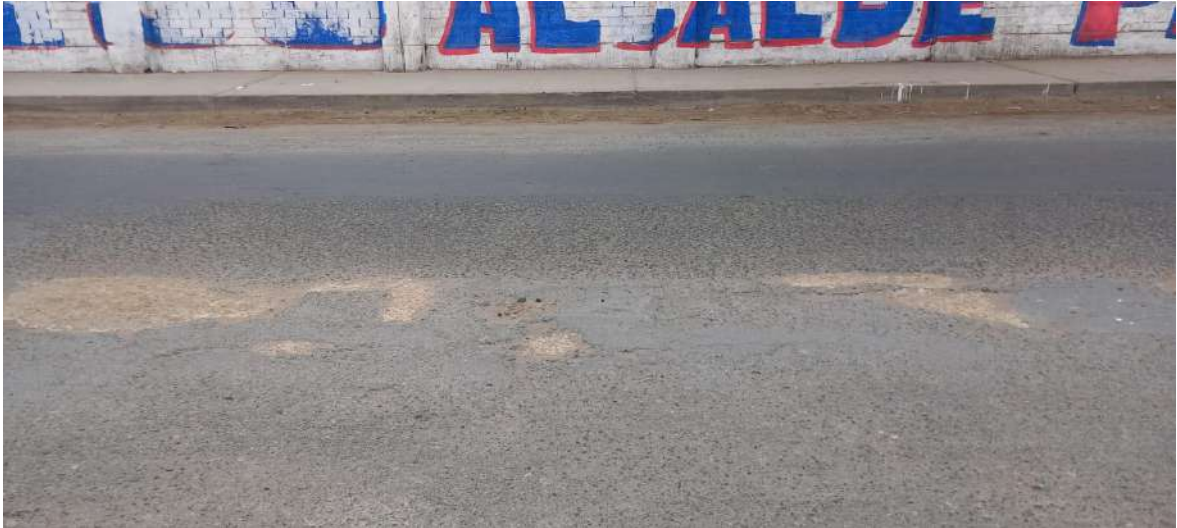
**Figura 61:** Falla de Huecos en la muestra N° 02

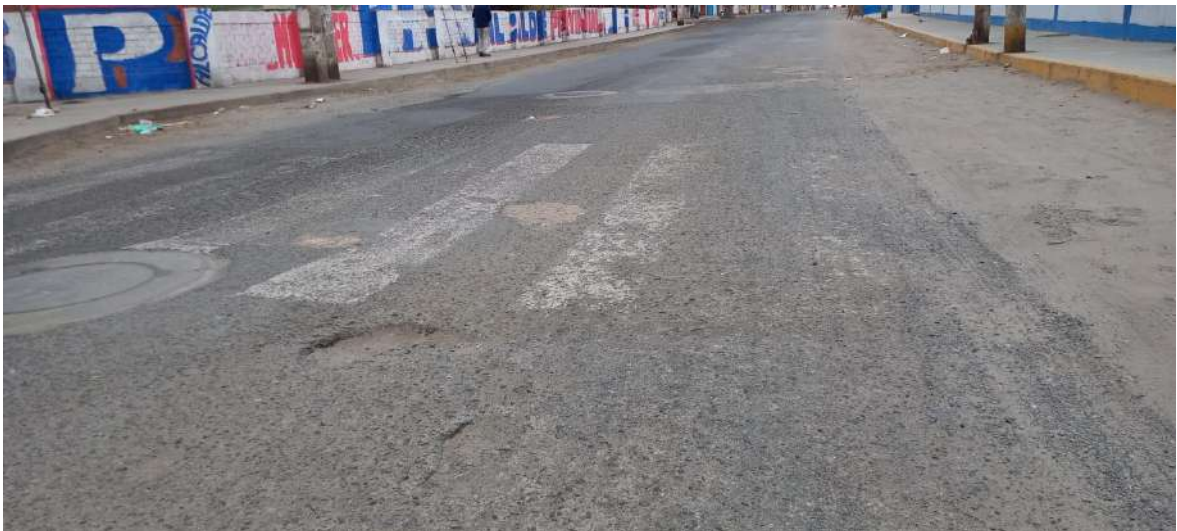
**Figura 62:** Falla de Huecos en la muestra N° 02

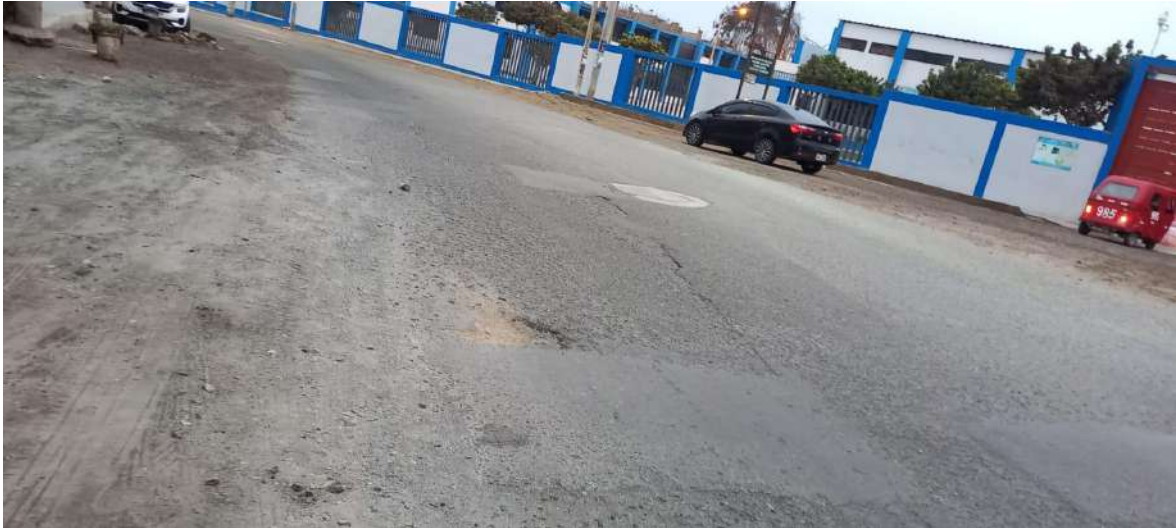
**Figura 63:** Falla de Huevo y Piel de cocodrilo en la muestra N° 05

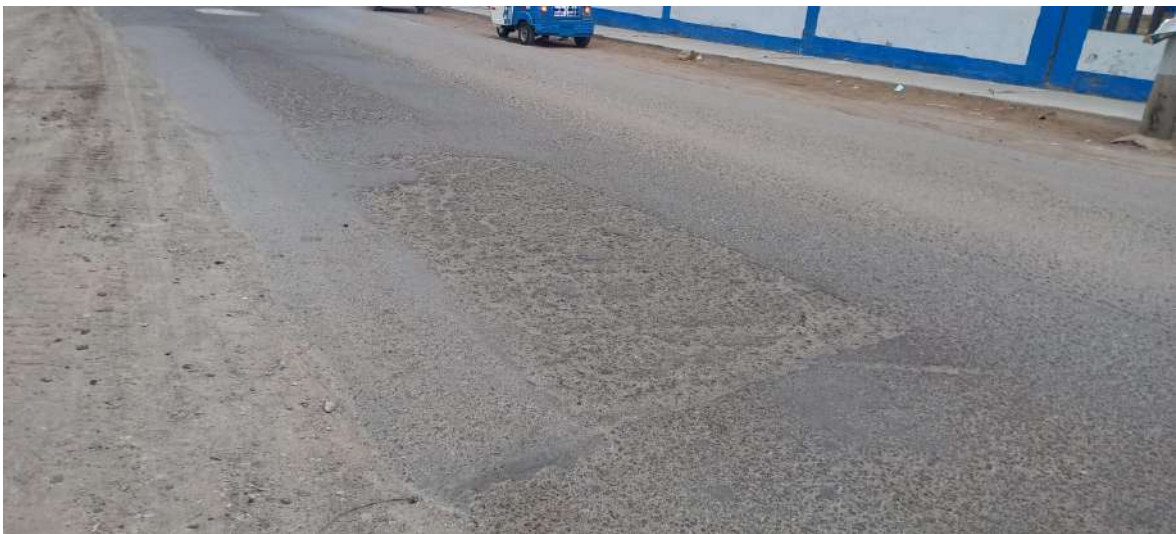
**Figura 64:** Falla de Piel de cocodrilo y Parcheo en la muestra N° 04
