TESIS

**ESTUDIO DEL RIESGO SÍSMICO EN LA INSTITUCIÓN EDUCATIVA
TÉCNICA N° 21007 FÉLIX B. CÁRDENAS – SANTA MARÍA**

PARA OPTAR EL TÍTULO PROFESIONAL EN INGENIERÍA CIVIL

HUACHO - 2018

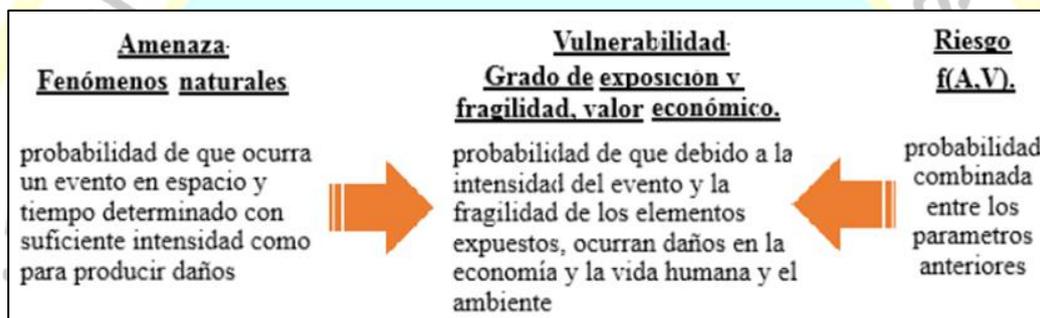
Figura 2. Vulnerabilidad se relaciona con el riesgo y su amenaza.

En la figura se explica cómo la vulnerabilidad se relaciona con el riesgo y su amenaza.

La vulnerabilidad es entonces una condición previa que se manifiesta durante el desastre, cuando no se ha invertido suficiente en prevención y mitigación, y se ha aceptado un nivel de riesgo demasiado elevado.

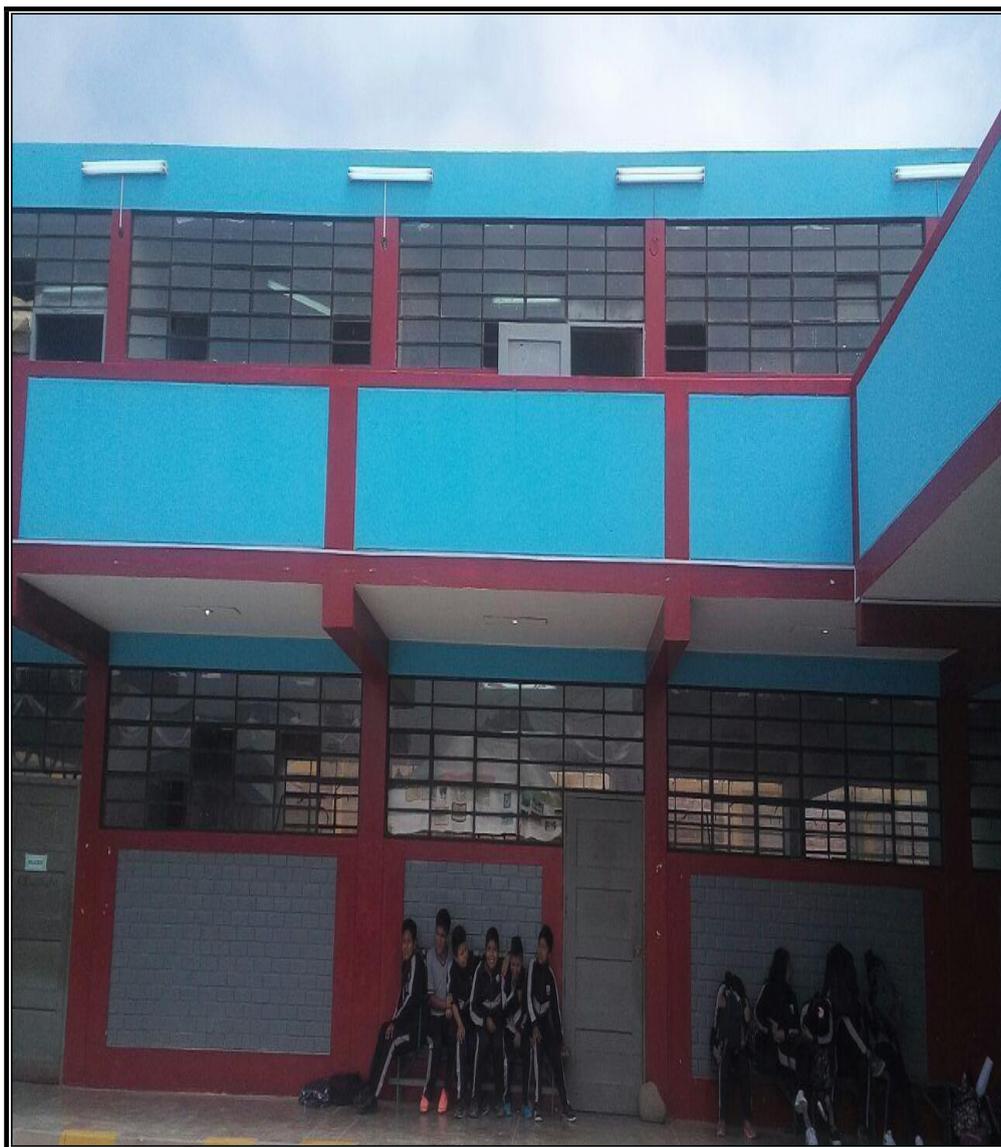
Figura 3. Fotografía de la Institución Educativa Técnica N° 21007 Félix B. Cárdenas – Santa María.

Como se puede apreciar en la figura 3 los defectos que presenta dicha Institución Educativa conciernen específicamente al regular estado de las ventanas de dichas aulas para la realización de áreas técnicas como son los talleres de calzado, electrónica, costura, carpintería.

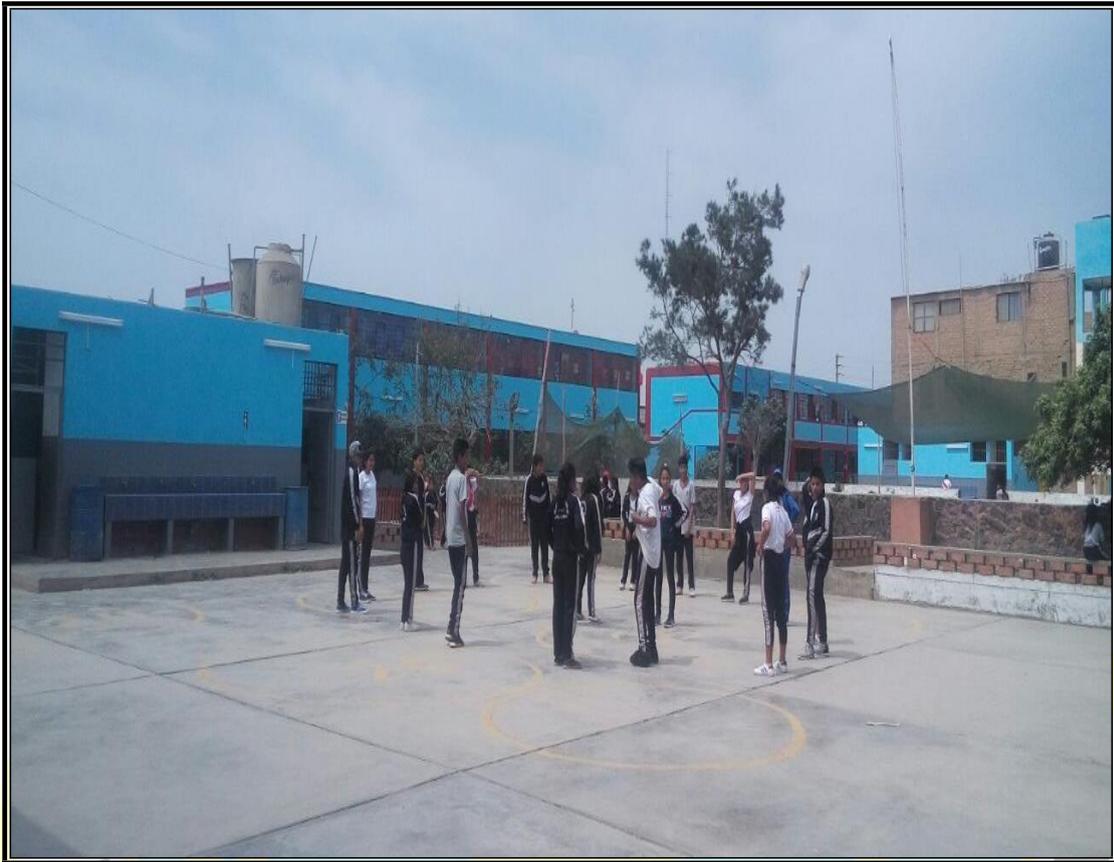
Figura 6. Fotografía de la Institución Educativa Técnica N° 21007 Félix B. Cárdenas – Santa María.

Se realizó una inspección ocular de todos los recintos de la infraestructura de la Institución Educativa Técnica N° 21007 Félix B. Cárdenas y posteriormente se tomó medidas con wincha de todas las distancias horizontales y elevaciones de los distintos elementos: muros, columnas, vigas, altura piso-techo, escaleras, pasadizos, vanos de puertas y ventanas, etc.

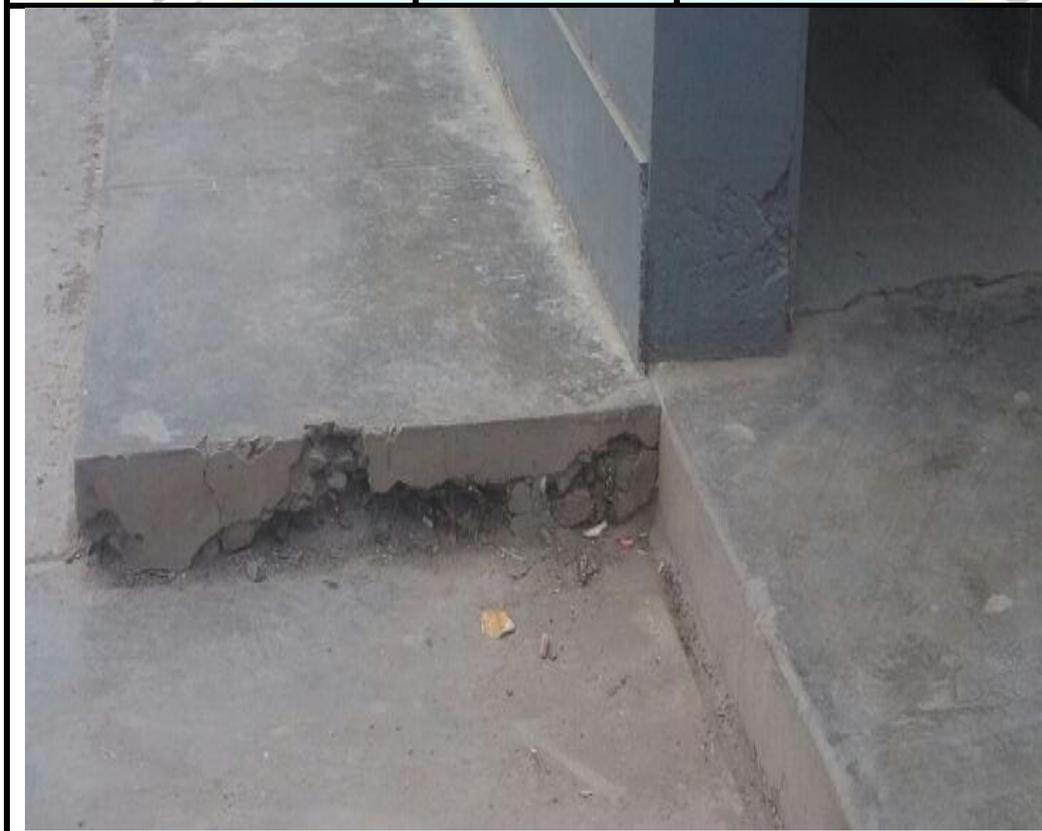
Figura 7. Fisuras existentes en la infraestructura de la Institución Educativa Técnica N° 21007 Félix B. Cárdenas.

Ubicación	Comentario	Grado de daño y efecto sobre estructura
Muro en el pasillo de los servicios higiénicos		Leve. Sólo estético.

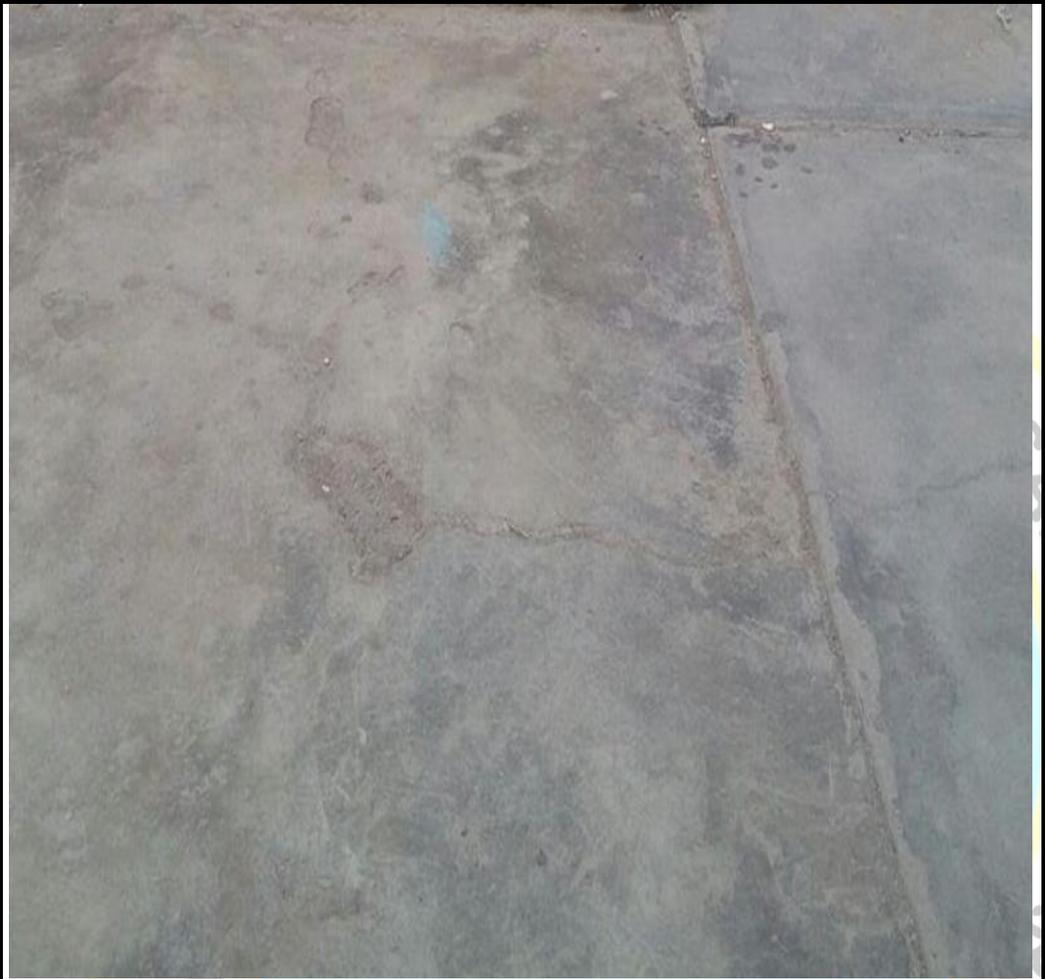
Figura 8. Fisuras existentes en la infraestructura de la Institución Educativa Técnica N° 21007 Félix B. Cárdenas.

Ubicación	Comentario	Grado de daño y efecto sobre estructura
Fisuras en el segundo patio.		Leve. Sólo estético.

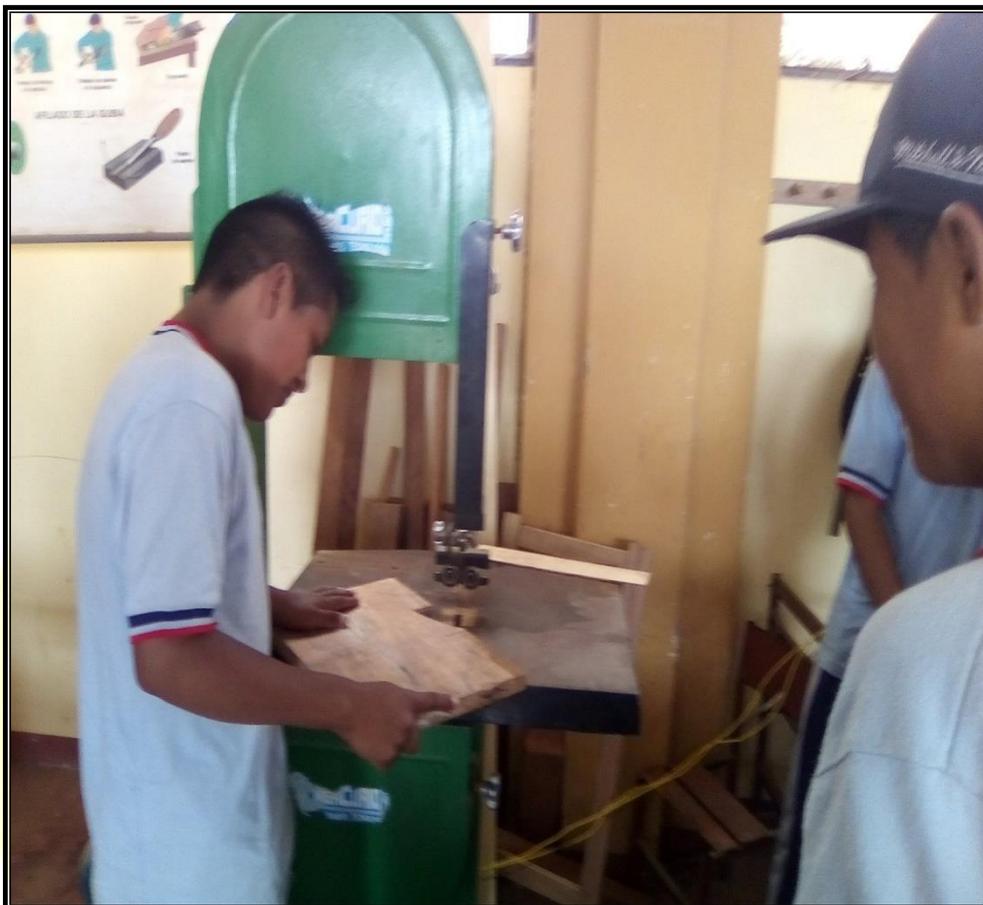
Figura 9. Fotografía – Aula de Área Técnica de Carpintería de la Institución Educativa Técnica N° 21007 Félix B. Cárdenas – Santa María.

- **Elementos con riesgos de caer:** Las ventanas y materiales asignados para la realización de cada especialidad técnica.
- **Comportamiento sísmico:** La infraestructura del pabellón asignado para las especialidades técnicas muestra regular calidad en alguno de los materiales como

existen otros materiales en muy buen estado, su estado de conservación es bueno, y se recomienda mejoramiento al suelo del área del pabellón, presenta vulnerabilidad baja.
