UNIVERSIDAD NACIONAL JOSE FAUSTINO SANCHEZ CARRIÓN

**“Evaluación de la Vulnerabilidad Sísmica de la Institución
Educativa No 20475 – LOS PELONES, DEL DISTRITO Y
PROVINCIA DE BARRANCA DEL DEPARTAMENTO DE LIMA”**

TESIS

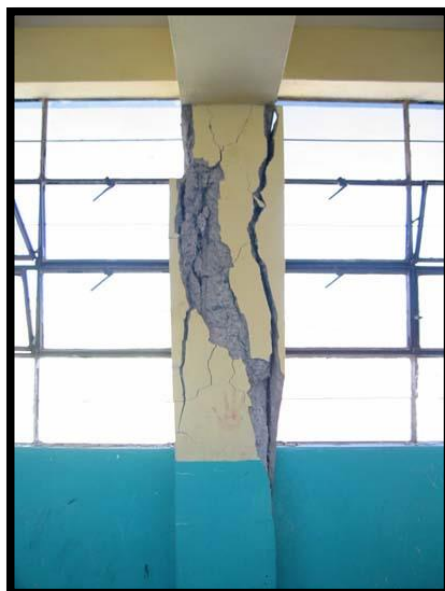
Usualmente el efecto de columna corta se caracteriza porque la columna no está cautiva por los tabiques de relleno en toda su altura, para permitir una ventana en la parte alta del tabique. Dicha columna tiende a fallar en forma frágil al ser sometida a esfuerzos cortantes excesivos que se generan por estar impedida su deformación hasta la altura de los tabiques **(Enciclopedia de tareas, 2014)**; por lo general para evitar este efecto se opta por aislar el alfeizar mediante juntas sísmicas.

Figura N° 9: Falla por columna corta
Fuente: (Google, El terremoto, 2001)

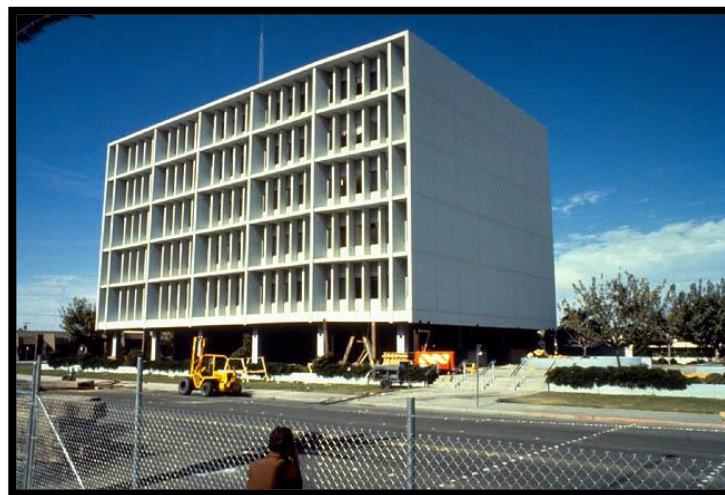
- Una estructura más alta en el primer piso respecto a los superiores, provocando menos rigidez y más deflexión en el primer piso
- Un cambio abrupto de la rigidez en un piso con respecto a otro.
- El uso de muro de corte con una discontinuidad, en la cual las fuerzas cortantes son resistidas por muros que no llegan hasta la fundación.
- Discontinuidad en la trayectoria de las cargas, creada por un cambio vertical u horizontal en la estructura.

Figura N° 10: Piso blando en el primer piso
Fuente: Internet

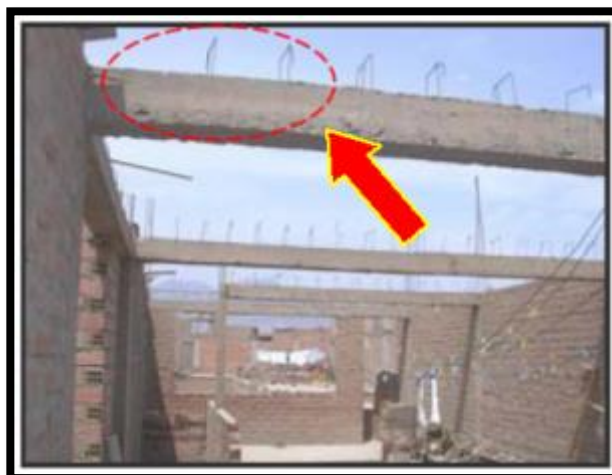
Se han encontrado casos de obras muy cercanas en las cuales solo una de ellas falla. Si el diseño y el suelo son idénticos, la falla y en algunos casos el colapso, puede atribuirse a materiales que no cumplan las especificaciones y/o procesos constructivos deficientes.

Figura N° 17 : Ejemplo de proceso constructivo deficiente: Viga vaciada en dos partes
Fuente: (Ingenieros.com, s.f.)

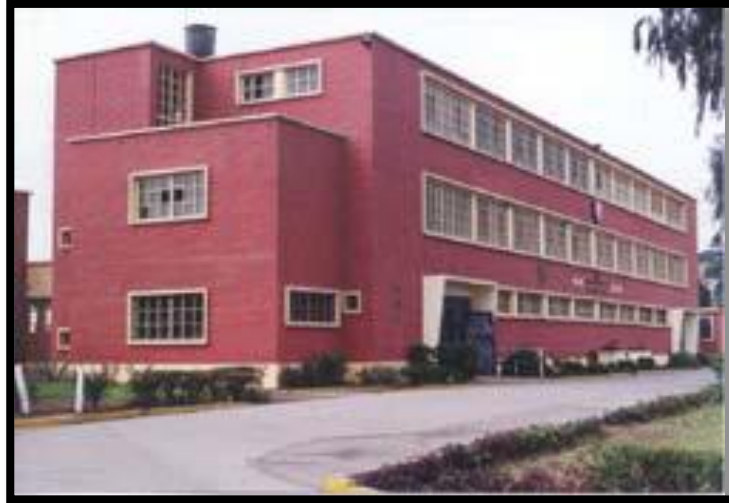
Figura N° 31: (Astorga & Aguilar, 2006)

Estos edificios están hechos de concreto armado y albañilería, tienen una planta rectangular generalmente de dos o tres niveles y 4 a 6 aulas por piso. Las aulas son rectangulares y presentan grandes dimensiones, generalmente 10.00m de largo por 6.70m de ancho. **(Astorga & Aguilar, 2006, pág. 15)**

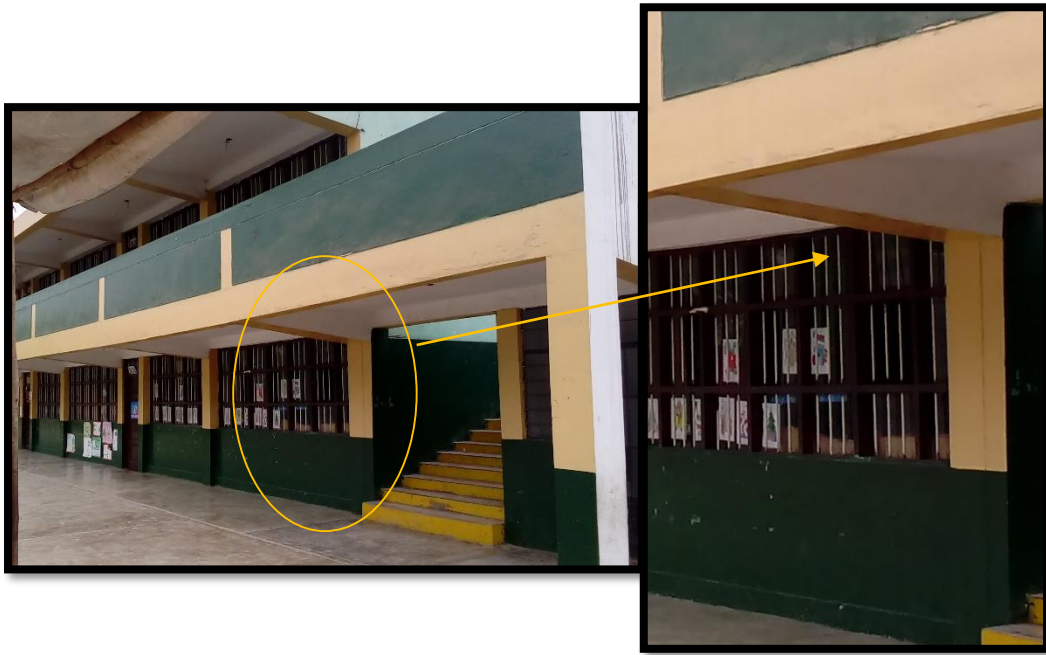
Figura N°36: Viga Peraltada que une el bloque A con la Escalera

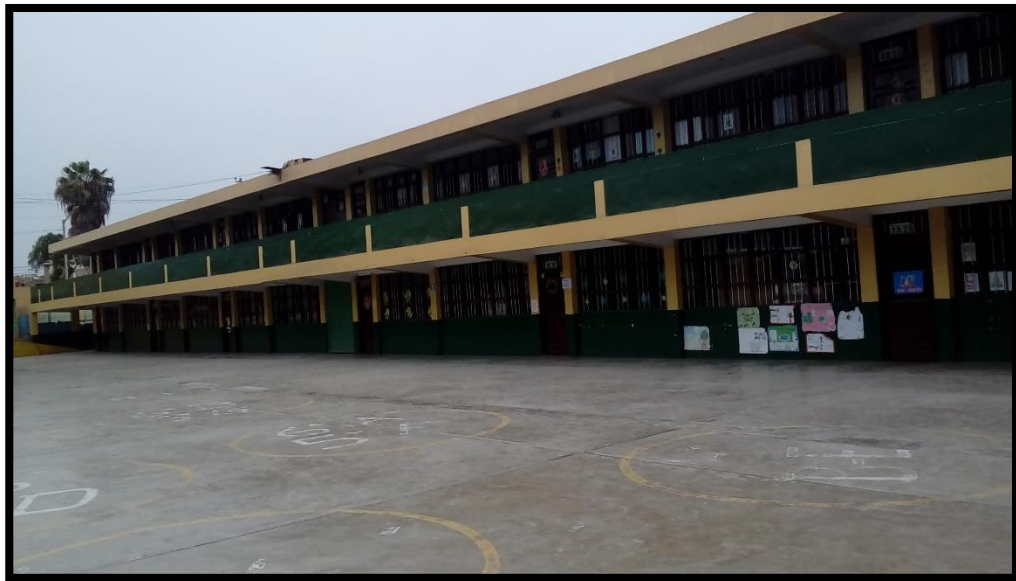
Figura N° 37: Vista Frontal del Bloque A

Como podemos observar en la figura 34 y 35, los que debieron ser el bloque A1 y el bloque A2 permanecen unidos mediante una misma losa aligerada, además las escaleras se unen a estos bloques mediante una viga peraltada que comparten la edificación y la escalera, por ende, esta estructura será evaluada como un solo bloque al que se le denominará bloque A.

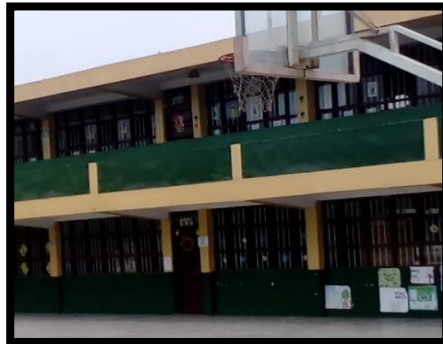
Es un edificio de clase C, porque las ventanas representan un área mayor al 60% del paño de albañilería (Alféizar de las ventanas).

Figura N° 38: *Bloque A - Ventanas que abarcan más del 60% del paño de un muro*

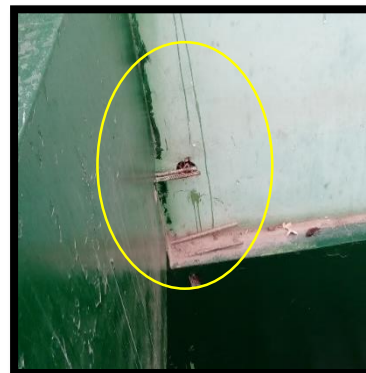
Es un edificio de clase C, porque el concreto empleado según los planos de Estructura a los que se tuvo acceso es de baja resistencia, 175 Kg/cm² que es adecuado para edificaciones de albañilería, sin embargo, para este caso y/o dirección de análisis en el que los elementos resistentes son solo los pórticos de concreto armado resulta ser una resistencia insuficiente, además al lado de la escalera se encontraron varillas de acero visibles.

Figura N° 39: *Bloque A - Acero visible al lado de las escaleras.*

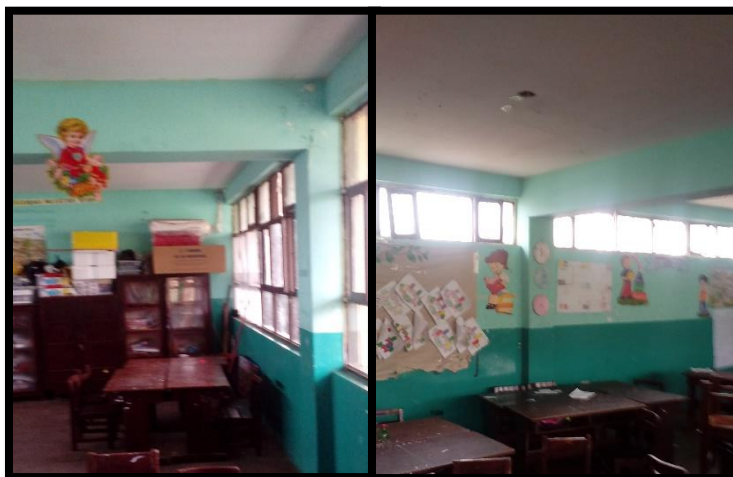
Es un edificio de clase A, porque la conexión viga-columna es buena, pues todos los valores de λ es igual a cero, pues no existe longitud saliente de la viga sobre la columna y la excentricidad entre ejes de viga y columna es igual a cero.

Figura N° 40: Bloque A – Conexión Viga Columna

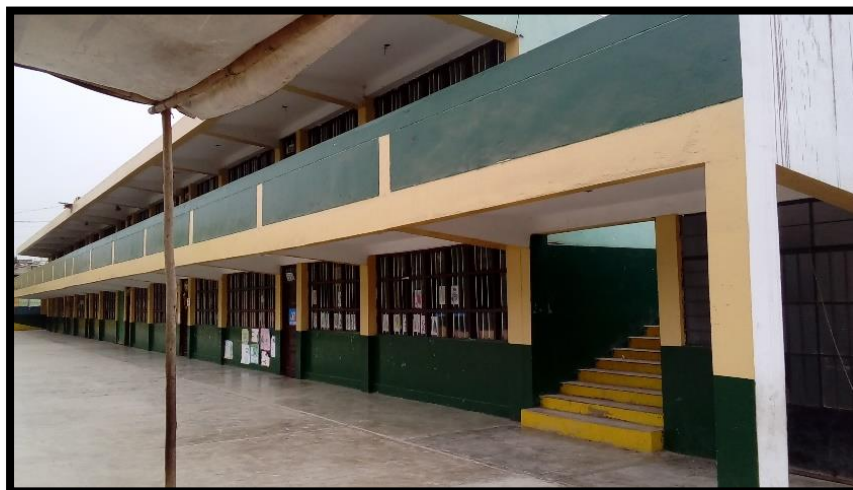
Es un edificio de clase A, porque según los planos estructurales a los que se tuvo acceso el parapeto está correctamente anclado a la viga mediante columnas de confinamiento y en campo se verificó la existencia de éstas.

Figura N° 42: Bloque A – Presencia de columnas de confinamiento de parapetos

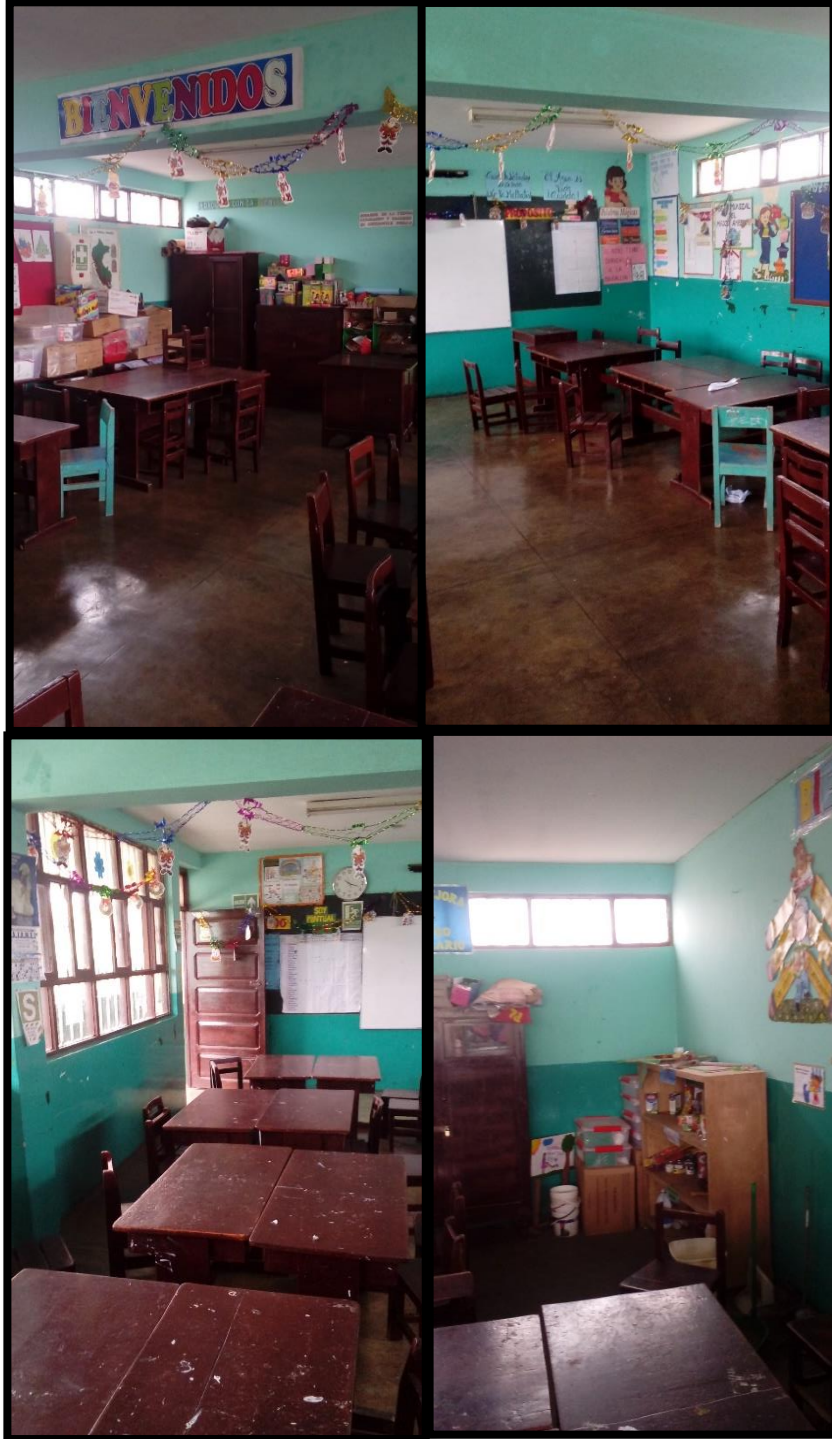
Es un edificio de clase A, ya que, en la verificación en campo no se encontraron rajaduras que evidenciaran alguna falla estructural, En las siguientes imágenes se muestra el estado actual de dicho pabellón.

Figura N° 43: Bloque A – Vista Interior de aulas

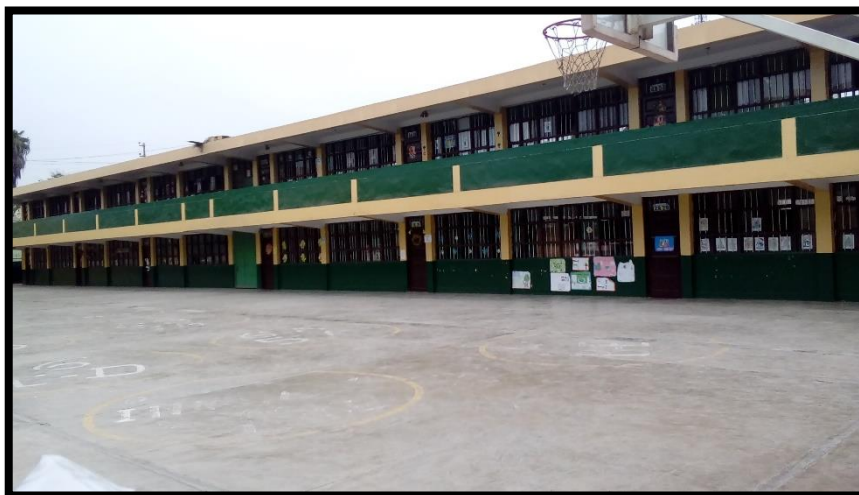
Es un edificio de clase A, Porque todos los muros de albañilería se encuentran confinados por vigas y columnas de amarre.

Figura N° 45: Bloque A – Vista frontal

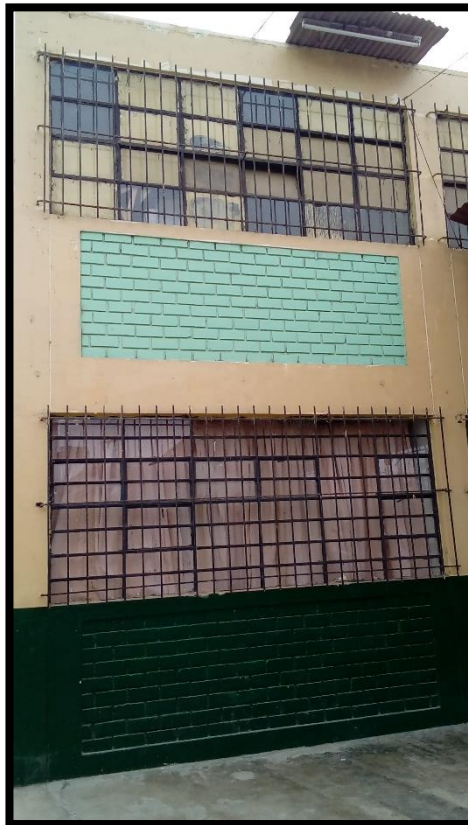
Figura N° 48: Vista Posterior del bloque B

Es un edificio de clase B, porque se puede presumir que el concreto utilizado es similar al del bloque A ($f'c = 175 \text{ Kg/cm}^2$), por la cercanía de la ejecución de ambos.

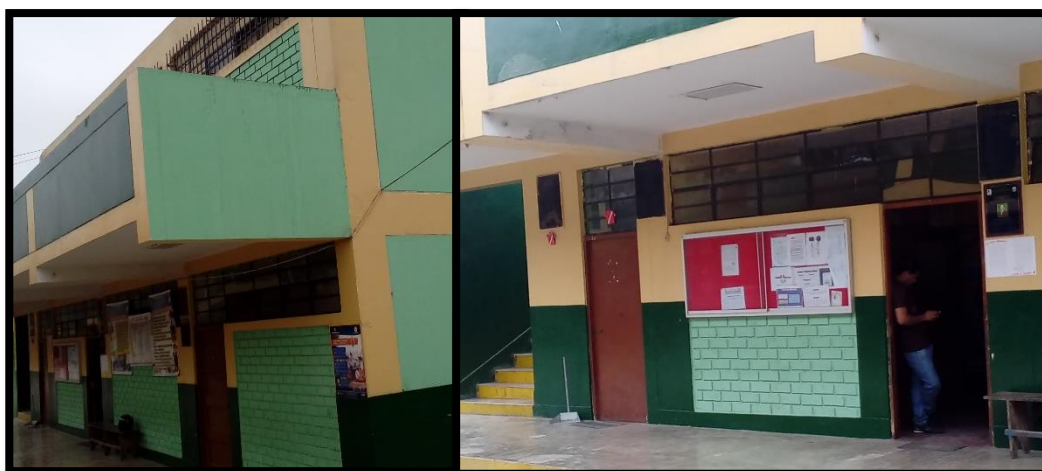
Es un edificio de clase A, porque la conexión viga-columna es óptima, pues todos los valores de λ es igual a cero, pues no existe longitud saliente de la viga sobre la columna y la excentricidad entre ejes de viga y columna es igual a cero.

Figura N° 49: Bloque B – Conexión Viga Columna

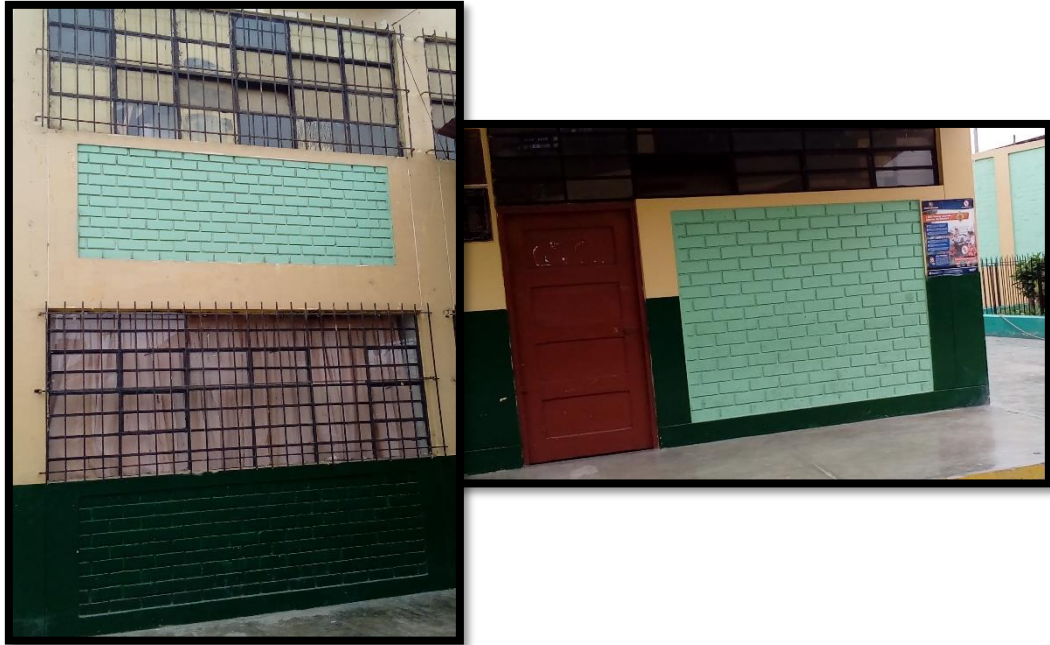
Es un edificio de clase A, porque no tiene elementos cortos.

Figura N° 50: Bloque B – Separación de alfeizar de ventanas de pórticos principales

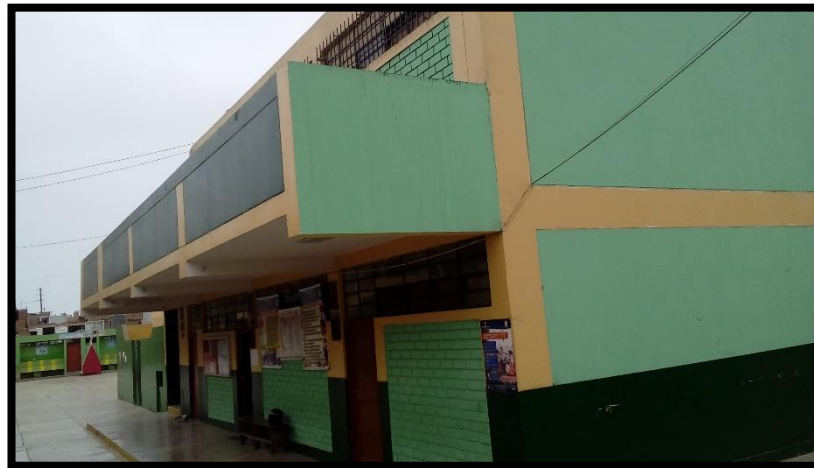
Es un edificio de clase A, porque el parapeto está correctamente anclado a la viga mediante columnas de confinamiento

Figura N° 51: Bloque B – Confinamiento en tabiquería

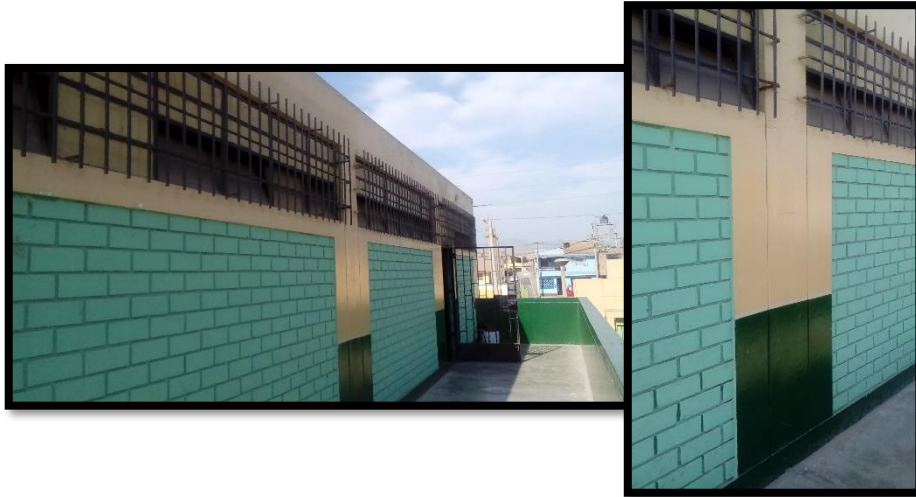
Es un edificio de clase A, ya que, en la verificación en campo no se encontraron rajaduras que evidenciaran alguna falla estructural, En las siguientes imágenes se muestra el estado actual de dicho pabellón.

Figura N° 52: Bloque B – Vistas del Segundo Piso

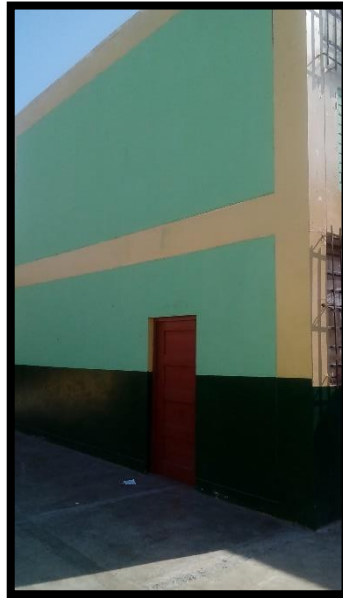
Es un edificio de clase A, porque los muros de albañilería en su totalidad se encuentran confinados por vigas y columnas de amarre.

Figura N° 54: *Bloque B – Confinamiento de muros*

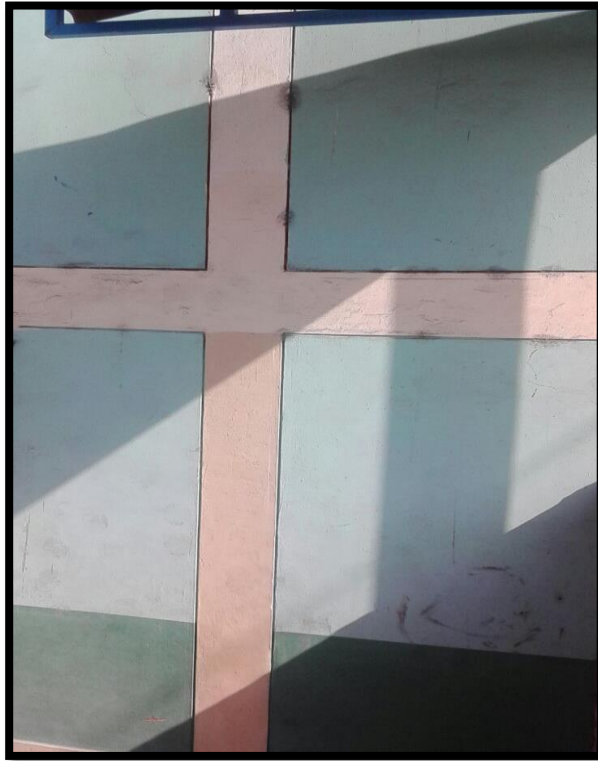
Es un edificio de clase A, porque los muros de albañilería en su totalidad se encuentran confinados por vigas y columnas de amarre.

Figura N° 57: Bloque "C" Vista lateral.

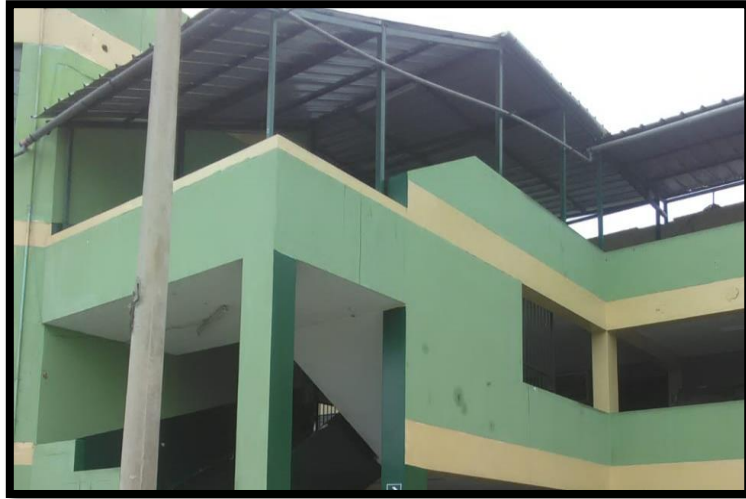
Es una edificación de clase C porque presenta en el tercer piso una estructura metálica que no está anclada a la estructura y podría ceder ante un sismo.

Figura N° 58: Estructura metálica en el tercer piso.

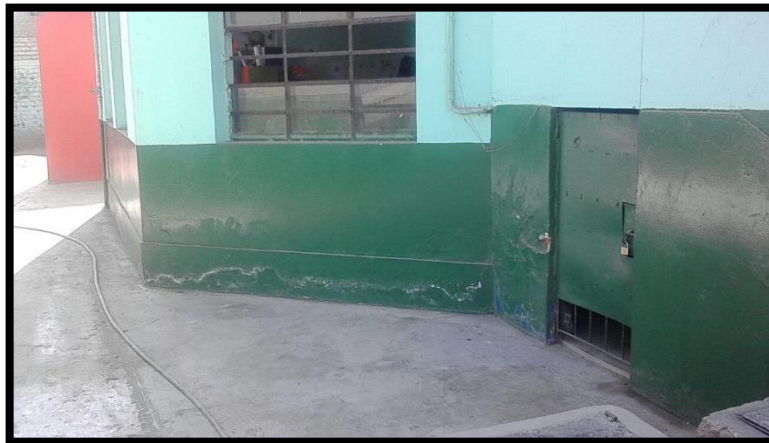
Es un edificio de clase B, pues la edificación presenta un estado de conservación regular con leves fisuras en sus muros y resanes en sus techos.

Figura N° 59 Afloramiento de humedad en los sobrecimientos.

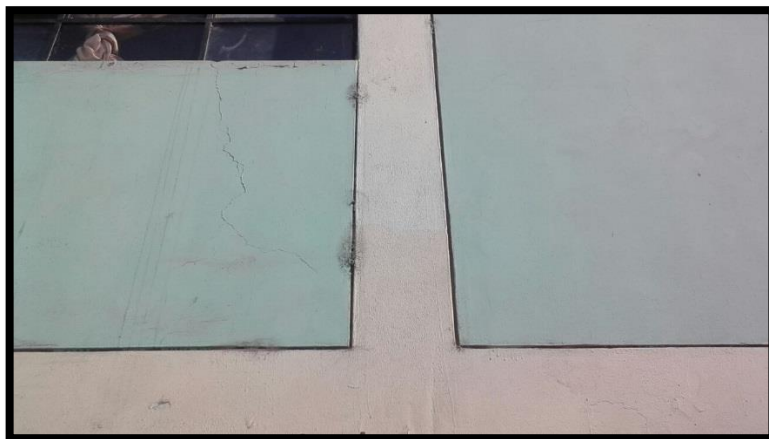
Figura N° 60: Fisuras en muros.

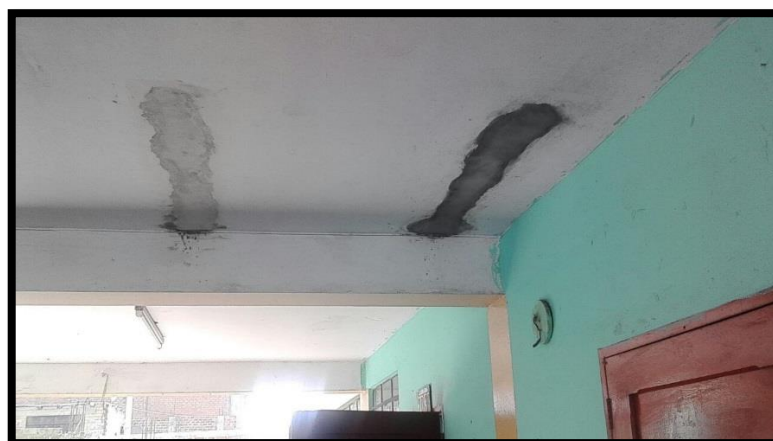
Figura N° 61: Resanes en los techos.

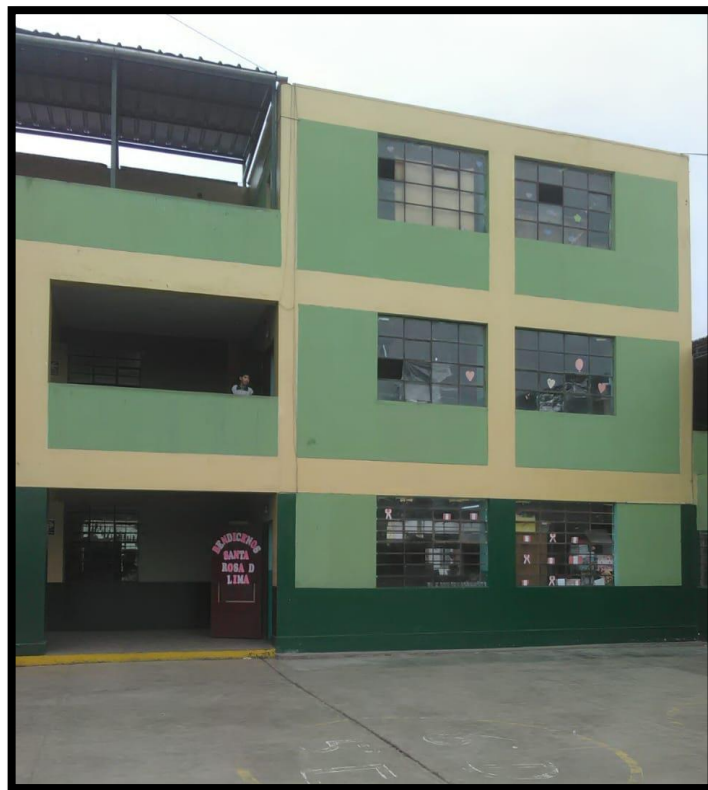
Es un edificio de clase B, porque las ventanas representan un área mayor al 30% y menor al 60% del paño de albañilería.

Figura N° 62: Bloque C – Vista lateral.

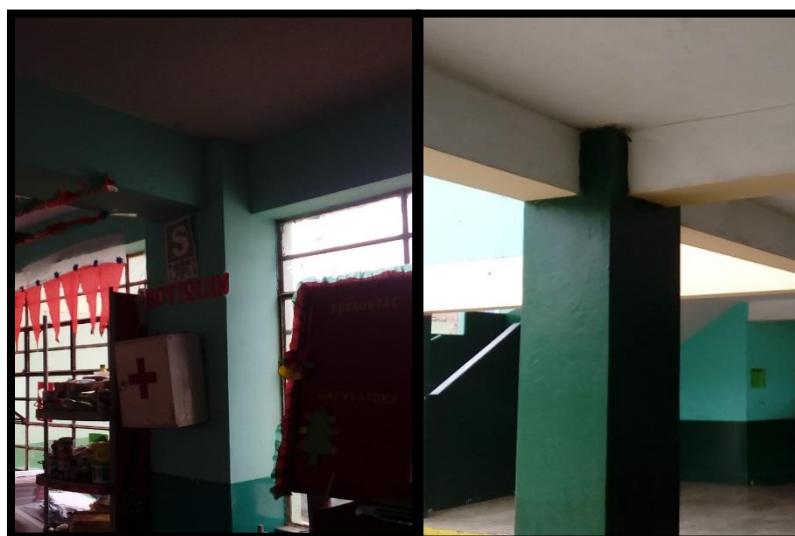
Es un edificio de clase A, porque la conexión viga–columna es buena, pues todos los valores de λ es igual a cero, pues no existe longitud saliente de la viga sobre la columna y la excentricidad entre ejes de viga y columna es igual a cero.

Figura N° 63: Bloque C – Conexión Viga Columna

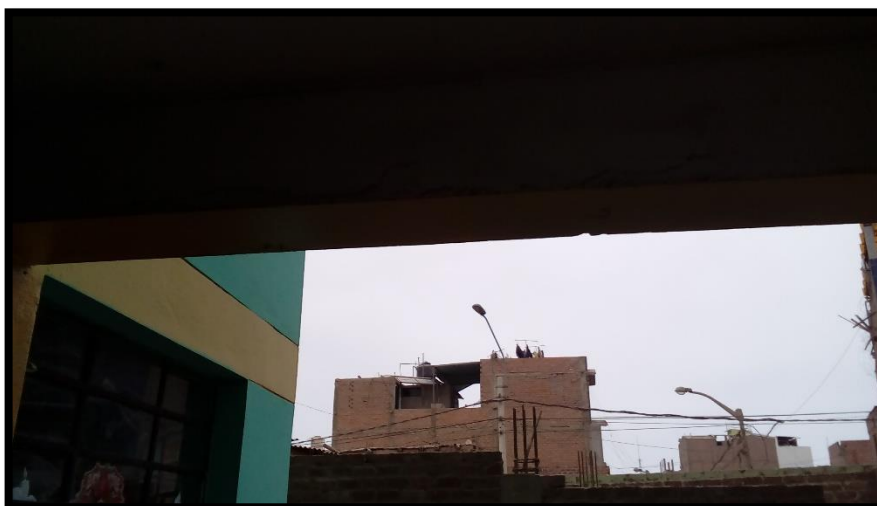
Es un edificio de clase B, pues la edificación presenta un estado de conservación regular con leves fisuras y grietas en sus vigas y resanes en sus techos.

Figura N° 65: Bloque C – Presencia de fisuras y Grietas en la viga parte interna

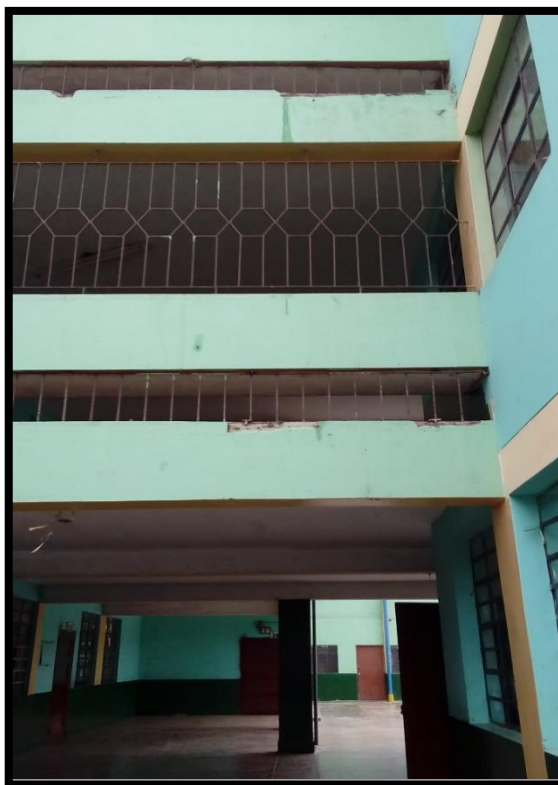
Figura N° 66: Bloque C– Presencia de fisuras y Grietas en la viga parte interna.

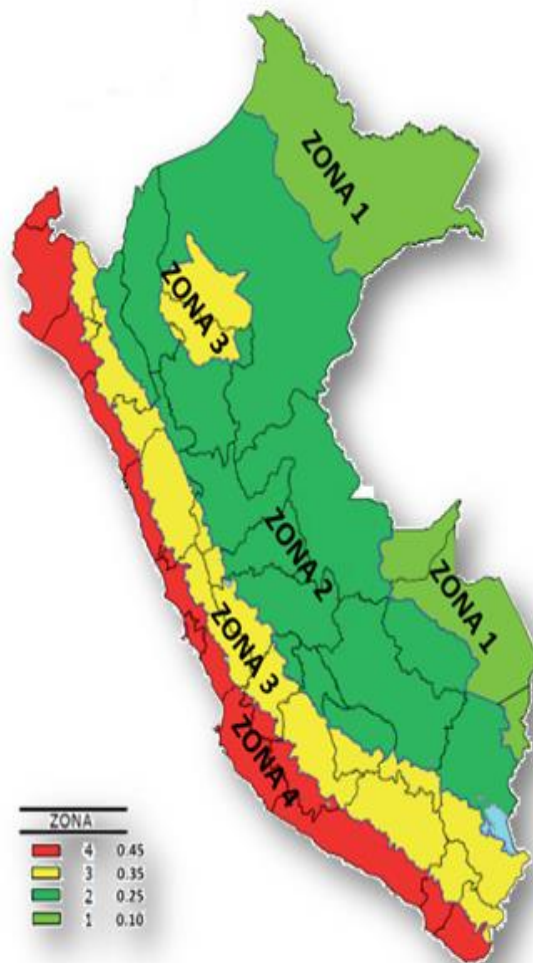
Región : Lima					
Provincia : Barranca					
Distrito : Barranca					
Categoría : A2	$R = R_o I_p I_a$	$S_a = ZUCS$	$g = R$	$Z = 0.10$	
Zona : Z1				$U = 1.50$	$T < T_p$ $C = 2.5$
Suelo : S3				$S = 2.00$	
Sistema Estructural : Concreto Armado, Pórticos				$T_p = 1.00$	$T_p < T < T_L$ $C = 2.5 \cdot \left(\frac{T_p}{T}\right)$
Verificación de Irregularidad : Irregular en Planta	→ $I_p = 1.0000$			$T_L = 1.60$	
Irregularidad : Irregular en Altura	→ $I_a = 1.0000$			$R_o = 8.0$	$T > T_L$ $C = 2.5 \cdot \left(\frac{T_p \cdot T_L}{T^2}\right)$
				$R = 8.00$

T	C	ZUCS/R
0	2.5	0.09375
0.02	2.5	0.09375
0.04	2.5	0.09375
0.06	2.5	0.09375
0.08	2.5	0.09375
0.1	2.5	0.09375
0.12	2.5	0.09375
0.14	2.5	0.09375
0.16	2.5	0.09375
0.18	2.5	0.09375
0.2	2.5	0.09375
0.25	2.5	0.09375
0.3	2.5	0.09375
0.35	2.5	0.09375
0.4	2.5	0.09375
0.45	2.5	0.09375
0.5	2.5	0.09375
0.55	2.5	0.09375
0.6	2.5	0.09375
0.65	2.5	0.09375
0.7	2.5	0.09375
0.75	2.5	0.09375
0.8	2.5	0.09375
0.85	2.5	0.09375
0.9	2.5	0.09375
0.95	2.5	0.09375
1	2.5	0.09375
1.6	1.5625	0.05859375
2	1	0.0375
2.5	0.64	0.024
3	0.444444	0.01666667
4	0.25	0.009375
5	0.16	0.006
6	0.111111	0.00416667
7	0.081633	0.00306122
8	0.0625	0.00234375
9	0.049383	0.00185185
10	0.04	0.0015

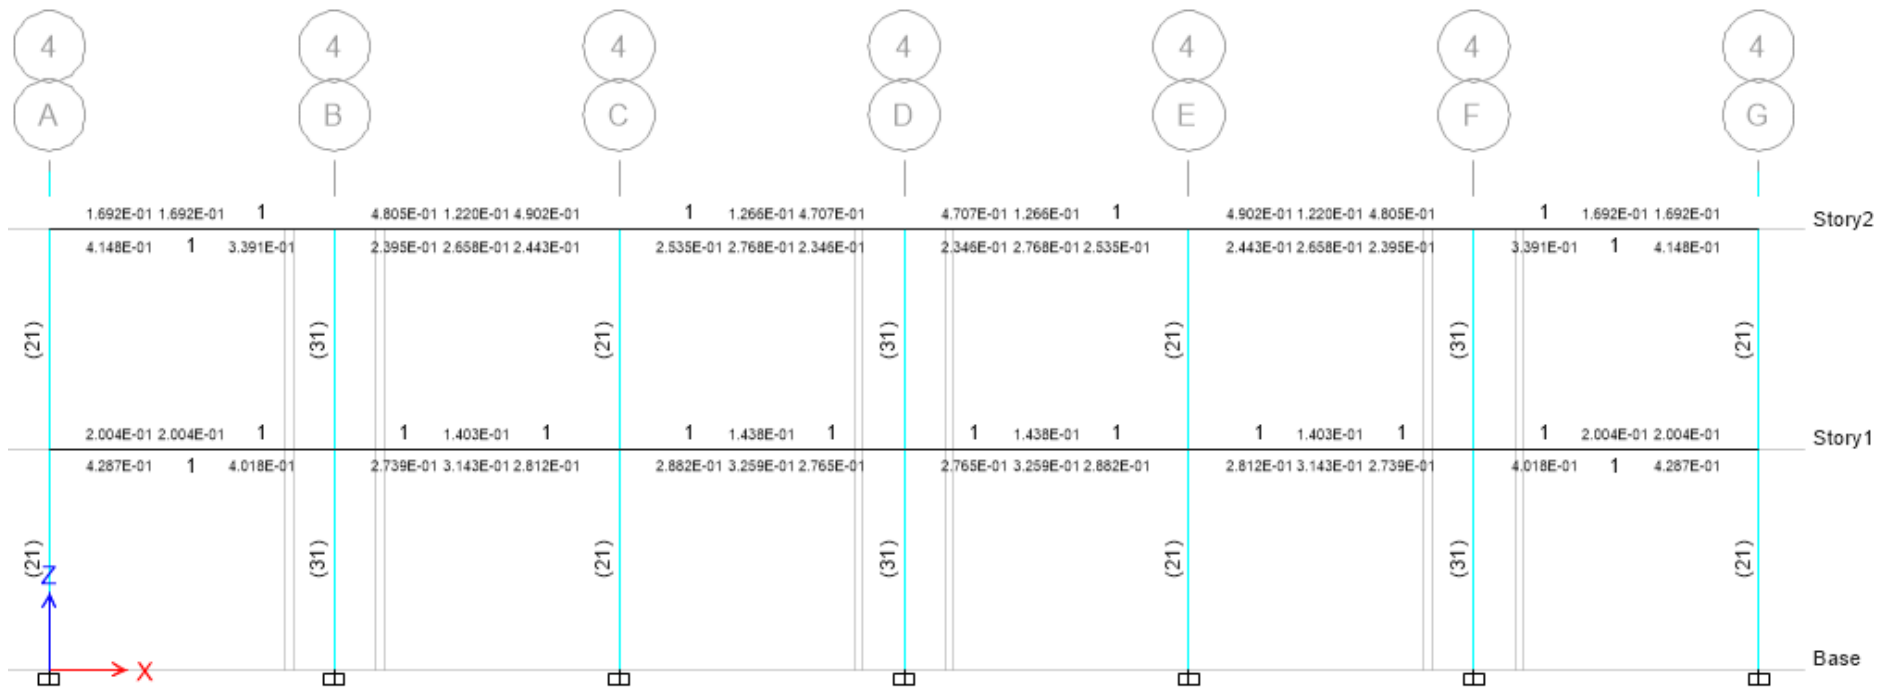
Fig. 08: Chequeo de acero longitudinal en columnas y vigas en Etabs del eje 4 del nuevo bloque A (el área de acero se encuentra en cm2)
