**UNIVERSIDAD NACIONAL**  
**JOSÉ FAUSTINO SÁNCHEZ CARRIÓN**  
**FACULTAD DE INGENIERÍA CIVIL**  
**ESCUELA PROFESIONAL DE INGENIERÍA CIVIL**

**TESIS**

**“EVALUACIÓN DEL IRI EN EL CARRETERA NO PAVIMENTADA  
EMP. PE-3S (DV. KISHUARA) - EMP. PE-3S (ALFAPATA), DEL KM  
680+000 AL KM 732+950, EN LA REGIÓN APURIMAC”**

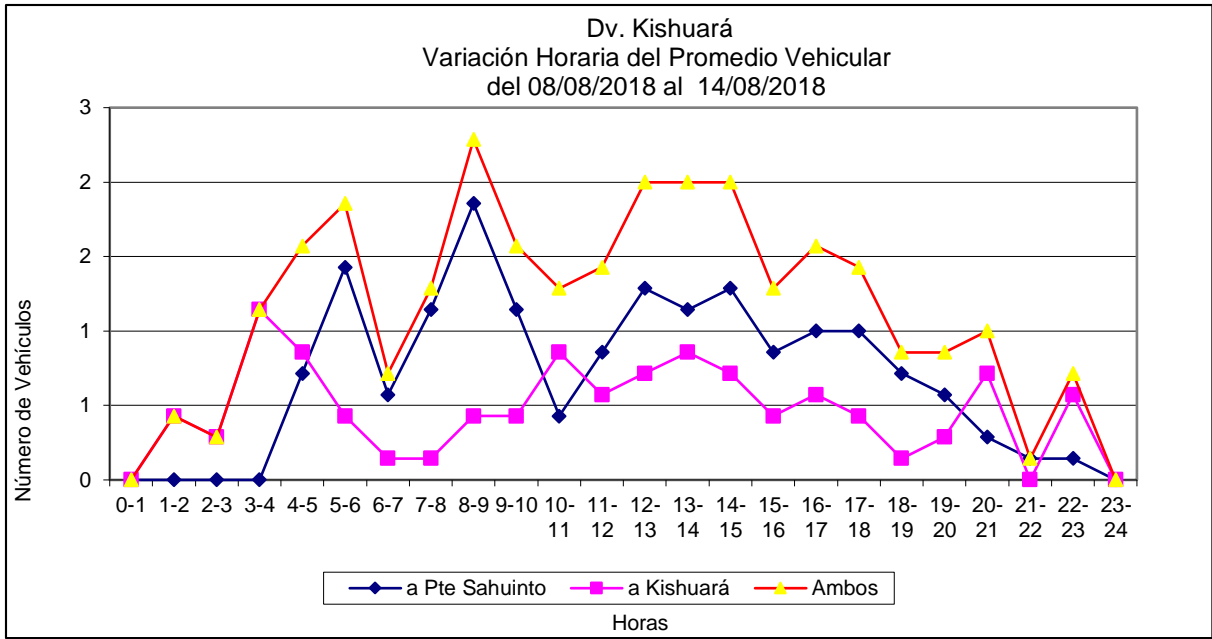
**Análisis de la variación Horaria**, el volumen horario empieza a incrementar desde las 03.00 horas para alcanzar la hora punta de la mañana entre las 08:00 a 09:00 horas con el 8.25% del flujo total detectado, al medio día se observa entre las 12.00 a 13.00 horas un 7.22% del flujo vehicular y alcanza la hora punta de la tarde de 13:00 a 14:00 y de 14:00 a 15:00 horas con el 7.22% del flujo vehicular.

**Figura 5- Estación Dv. Kishuará – Variación Horaria**

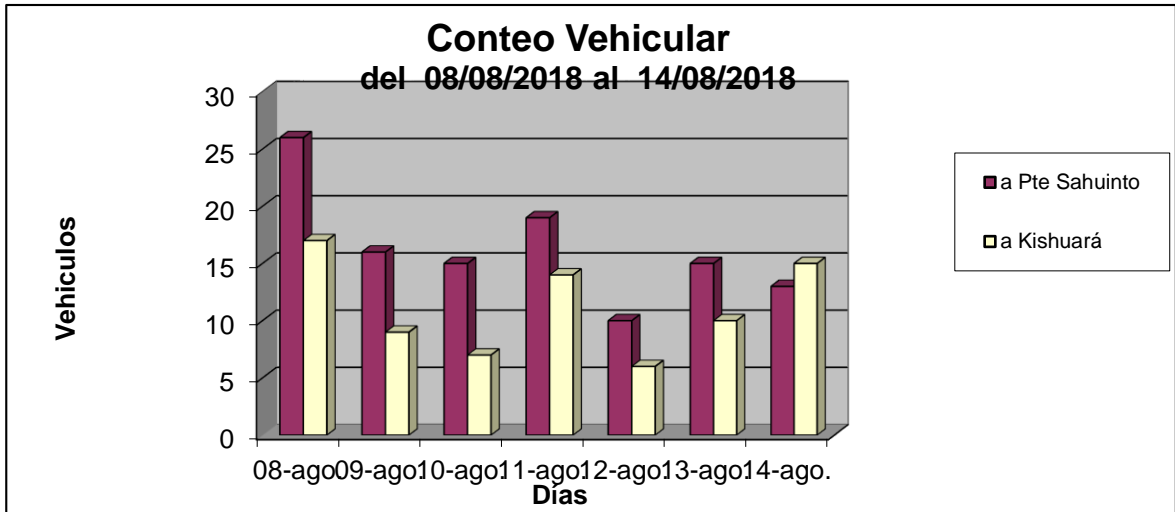
**Figura 7- Estación Dv. Kishuará – Conteo Vehicular**

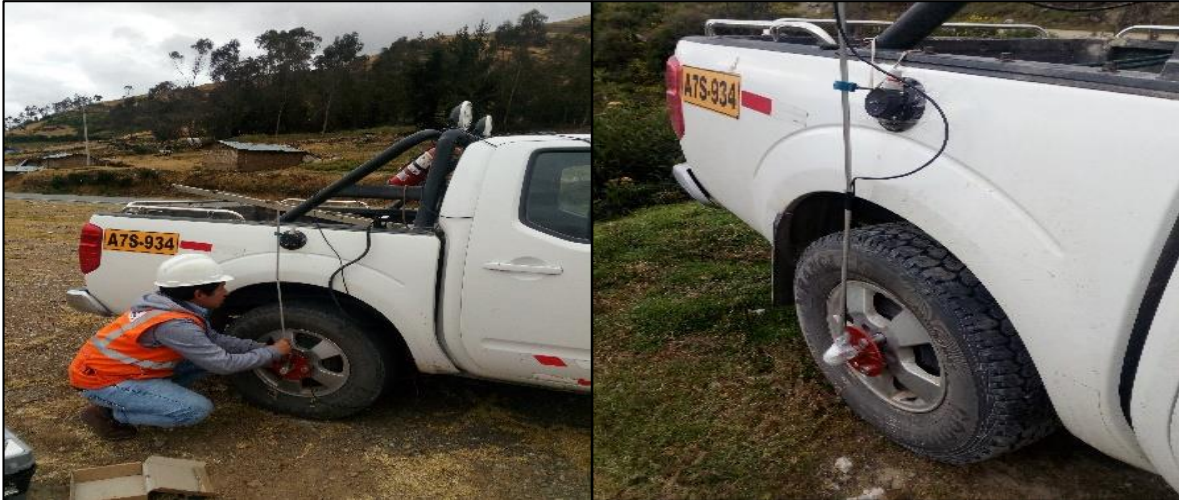
1. El DMI se instaló en la llanta trasera del lado del conductor.
2. Levantamos con un gato hidráulico la llanta trasera del conductor.
3. Colocamos un soporte de torre para mayor seguridad y de maniobras.
4. Dentro de los accesorios viene una serie de extensiones de tuercas que se colocan a las ranas del vehículo para fijarlo.
5. Colocamos 3 tuercas en un carro de seis ranas.
6. Colocamos el plato del DMI junto con las tuercas y fijamos (llave allen) no muy ajustado para poder darle la mejor centralidad al plato del DMI.
7. El sensor DMI tiene una varilla de soporte que se mueve a través de un cojinete fijado a la carrocería del vehículo. La varilla de soporte debe estar lo más vertical posible.
8. Con las gomas plásticas fijamos los cables del DMI para evitar rupturas.

**Figura 17- Instalación del Equipo DMI**

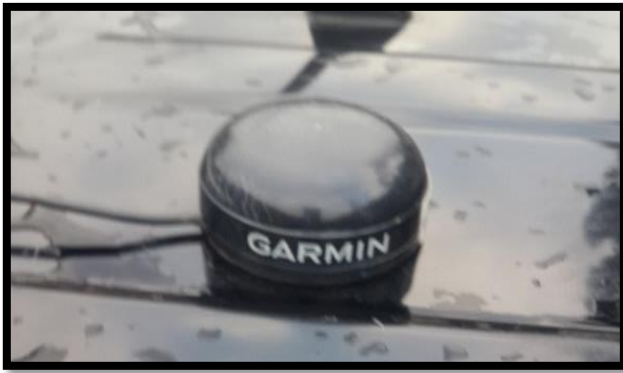
**INSTALACIÓN DEL GPS**, este equipo se coloca sobre el vehículo para su mejor funcionamiento.

**Figura 19- GPS instalado**

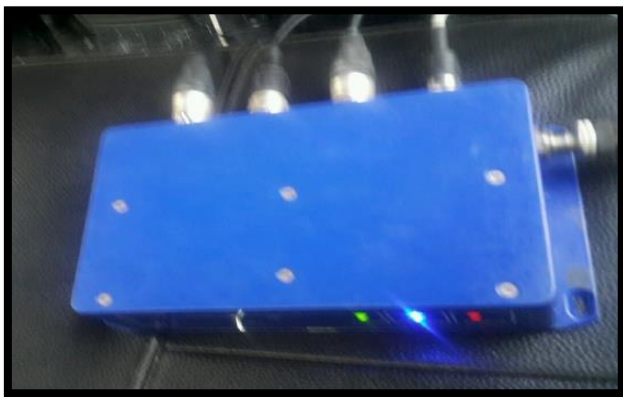
**INSTALACIÓN DEL MODULO DE INTERFAZ**, este equipo se instala dentro del vehículo para protegerlo y evitar que sufra daños.

**Figura 20- Módulo de Interfaz instalado**

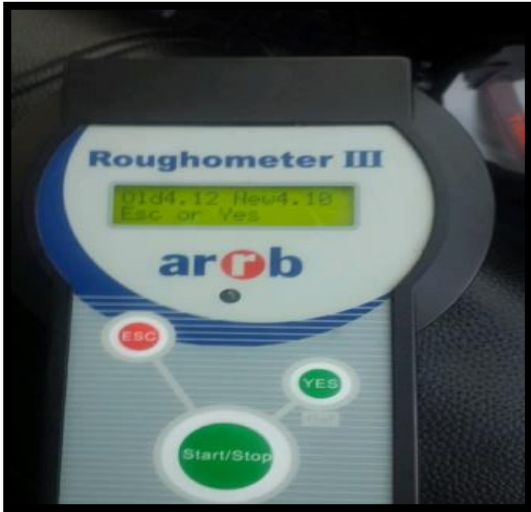
**Figura 21- Controlador de mano del Rugosímetro**

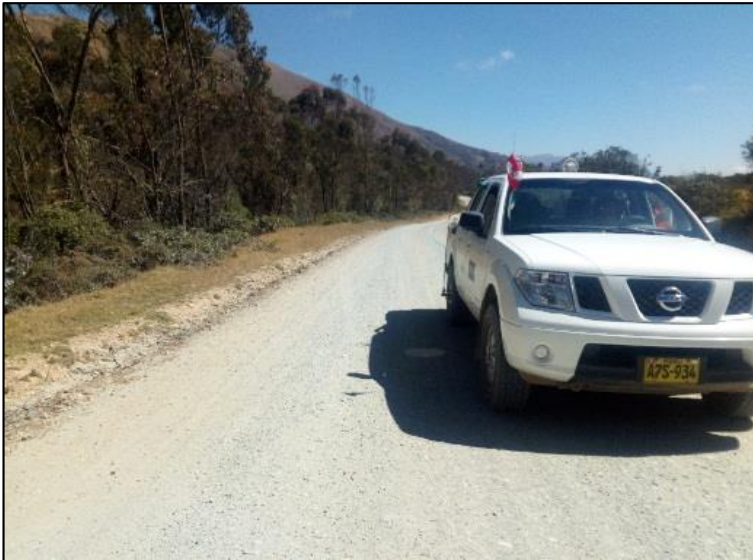
**Figura 23- Inicio del tramo Emp Pe-3s (Dv. Kishuara)**

Inicio de la carretera Emp Pe-3s (Dv. Kishuara), esto inicia en el km 680+000, como muestra de la evaluación.

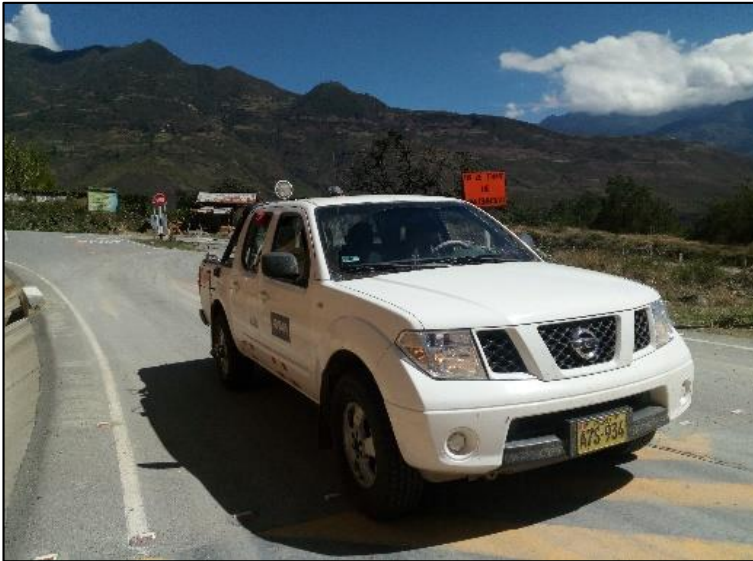
**Figura 24- Fin del tramo Emp. PE-3S (Alfapata)**

Final de la carretera Emp Pe-3s (Dv. Kishuara), esto inicia en el km 732+950, como muestra de la evaluación.
