**UNIVERSIDAD NACIONAL
JOSÉ FAUSTINO SÁNCHEZ CARRIÓN**

**MEJORAMIENTO DE LOS SERVICIOS EDUCATIVOS Y LA
CALIDAD EDUCATIVA DE LA I.E. N°21544 - 651 HORACIO
ZEBALLOS GÁMEZ DEL CENTRO POBLADO LA VILLA,
DISTRITO DE SAYÁN - PROVINCIA DE HUARA - REGION
LIMA - 2017**

TESIS

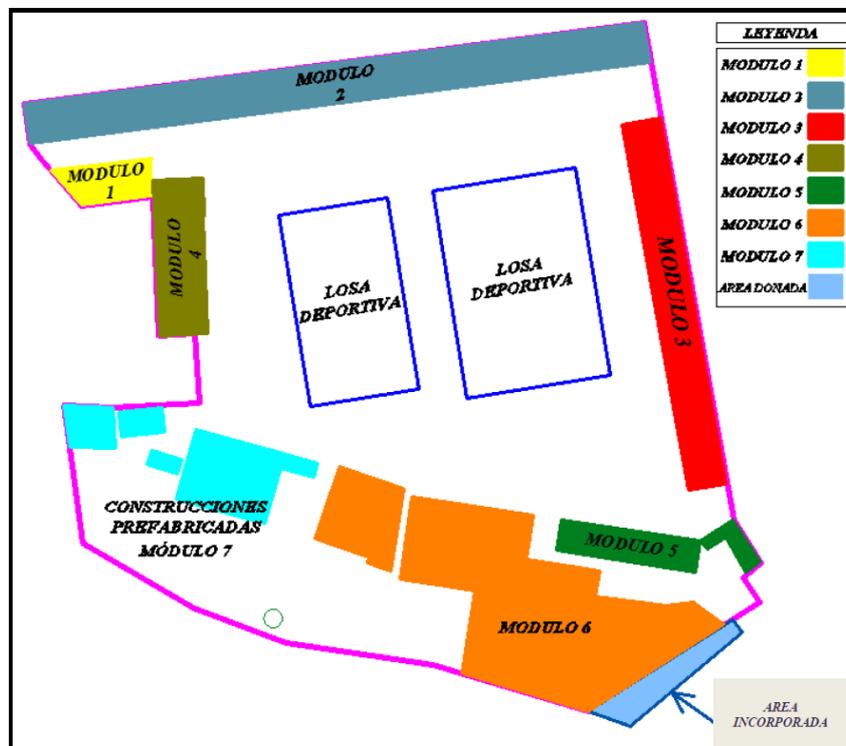
figura 4: Distribución de Módulos de la I.E 21544 Horacio Zeballos Gámez

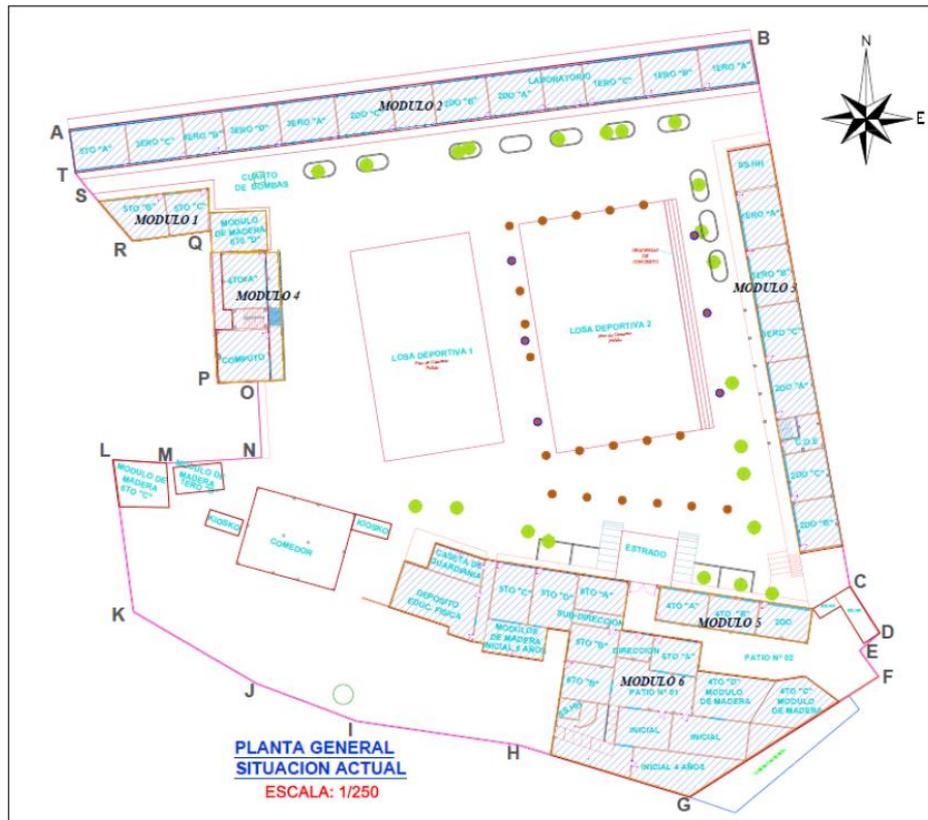
figura 6: Distribución de Ambientes de la I.E 21544 Horacio Zeballos

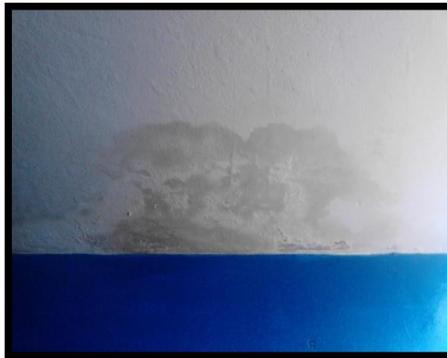
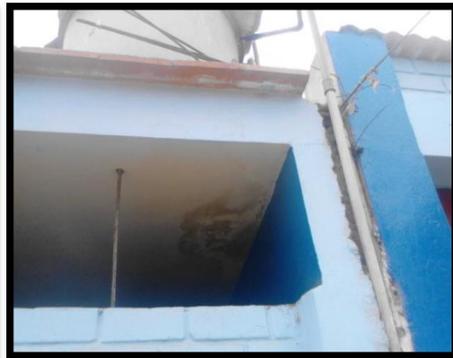
figura 7

El bloque de un (01) sólo nivel consta de: i) SS. HH., que cuentan con columnas de concreto armado 0.30m x 0.30m y muros de albañilería y losa aligerada de 0.20m, dicha losa se encuentra humedecida debido a las filtraciones del tanque elevado que esta sobre este, la humedad en las losas genera corrosión del acero de las viguetas. En las fotografías 28 y 29, se observa la humedad debido a la filtración de agua, ii) las aulas de un solo nivel cuentan con columnas de 0.30m x 0.30m, con vigas perimetrales de la misma sección, la estructura del techo está conformada por vigas metálicas en un sentido y vigas de madera en el otro, la cobertura es de calamina, los muros son de ladrillos de arcilla. Se observa que no presentan un sistema

estructural definido, lo cual pone en evidencia la ausencia de personal técnico calificado, y de planos de construcción. Se encontró deterioro en la parte inferior de las columnas y muros, lo cual indica la existencia de sulfatos. Este bloque se construyó sin ningún criterio antisísmico, lo cual conlleva que ante algún evento sísmico de moderada a gran magnitud estas estructuras colapsen. Además, se observa que dicho bloque no cuenta con junta sísmica con respecto al bloque de dos pisos, lo cual ocasionaría esfuerzo cortante en las columnas del bloque de dos pisos lo que ocasionaría su colapso ante un evento sísmico.

Se observa la parte posterior de este bloque de aulas, la cual pone en evidencia la falta de supervisión técnica y planos constructivos elaborado por un ingeniero civil estructuralista.

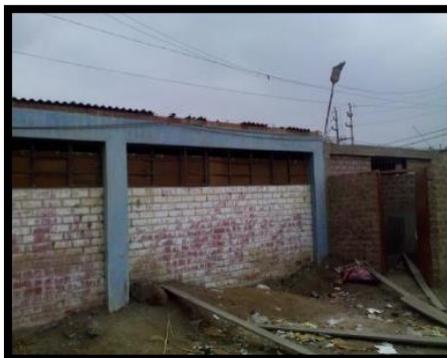
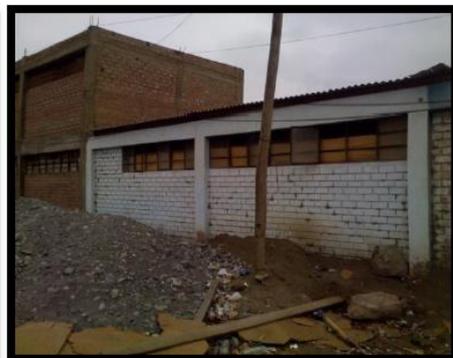
figura 9

Se observa el deterioro de las columnas por los efectos de los sulfatos y en la fotografía 33, observa la condición deteriorada de las coberturas de calamina las cual siempre representa riesgos latentes a los alumnos.

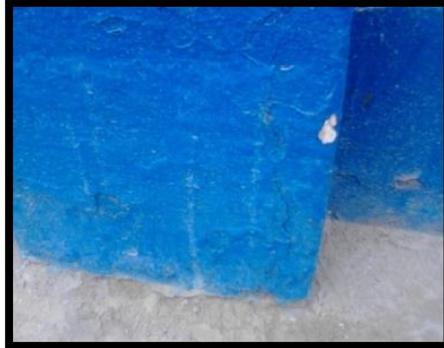
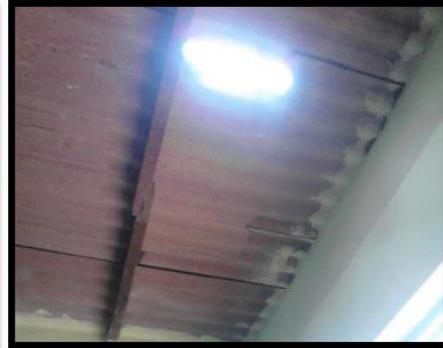
figura 11

Se observa que los bloques no cuentan con una junta sísmica de separación la cual es una grave deficiencia estructural ante un evento sísmico. En la fotografía 35, se observa la condición de los pisos que están totalmente deteriorados con fisuras y agrietamientos pronunciados.

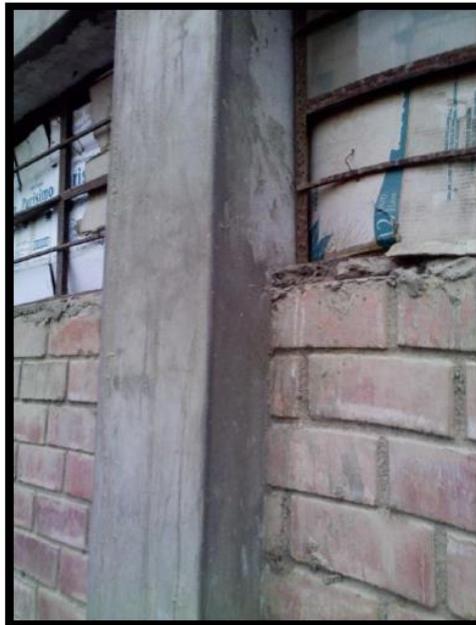
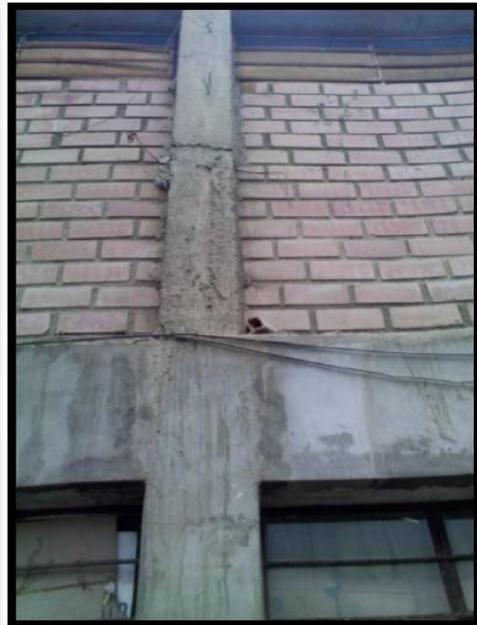
figura 13

Se pone en evidencia que las construcciones se realizaron sin la supervisión de ningún profesional Ingeniero o Arquitecto, se observa también que los bloques no cuentan con junta sísmica, además en el bloque de lado se puede

observar que la losa aligerada descansa sobre los muros que no han sido dimensionados para transmitir las cargas.

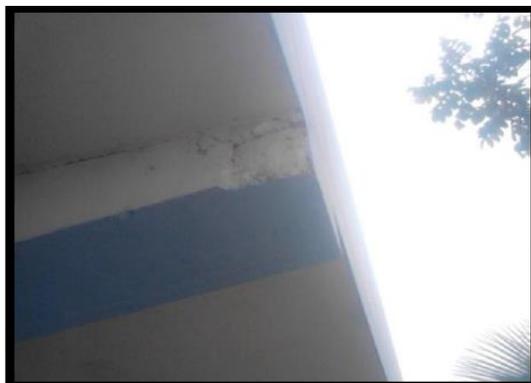
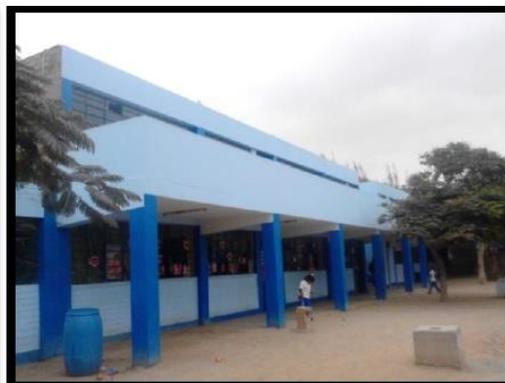
figura 15

Se observa las grietas en las vigas que soportan el corredor del segundo piso y en la fotografía 43, se muestran las columnas que se colocaron para contrarrestar la aparición de grietas en los volados.

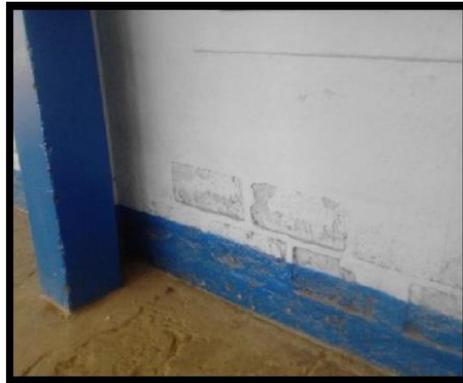
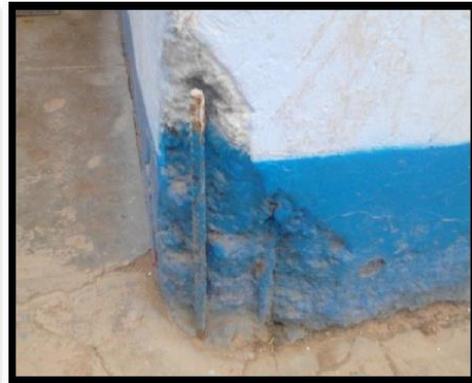
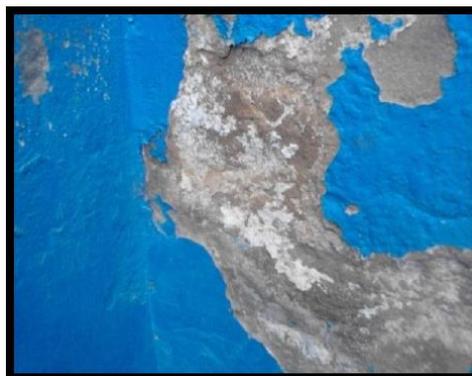
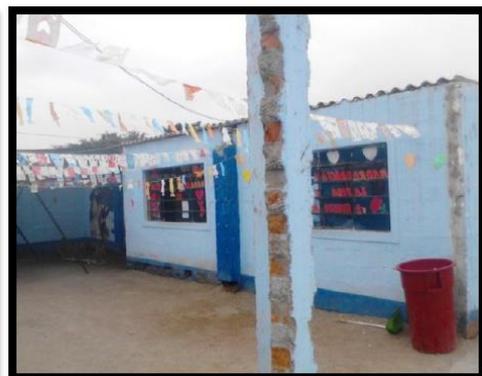
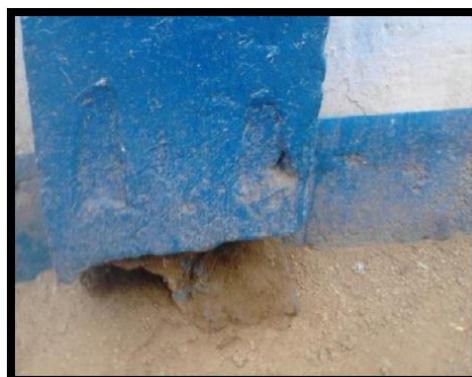
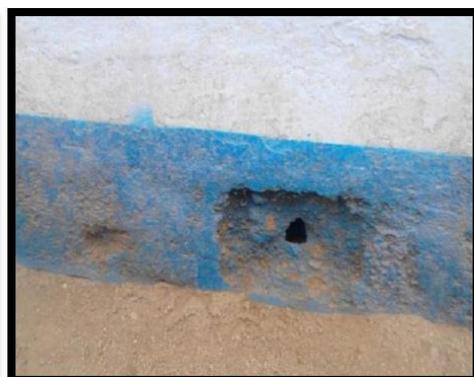
Estos ambientes cuentan con columnas de 0.30m x 0.30m, las cuales no presentan zapatas y nacen de cimientos corridos, todas las columnas se encuentran deteriorada (y son más notorios estos deterioros en la parte inferior), debido al paso del tiempo, y a los sulfatos, observándose eflorescencias salinas (presencia de etringita), las armaduras de algunas columnas se encuentran descubiertas. No presentan vigas de arriostre entre las columnas. Los muros están hechos de ladrillos de Parva que se encuentran deteriorados por el paso del tiempo y los efectos de los sulfatos. La estructura de los techos está conformada por vigas metálicas triangulares, las cuales soportan la cobertura de calamina que se encuentran deterioradas con agujeros y agrietamientos pronunciados. Estas estructuras colapsarían ante un evento sísmico debido a que no fueron diseñadas con criterios sismo

resistentes que requiere una edificación Esencial, además porque los elementos estructurales están deteriorados y no soportarían los esfuerzos inducidos por las fuerzas sísmicas.

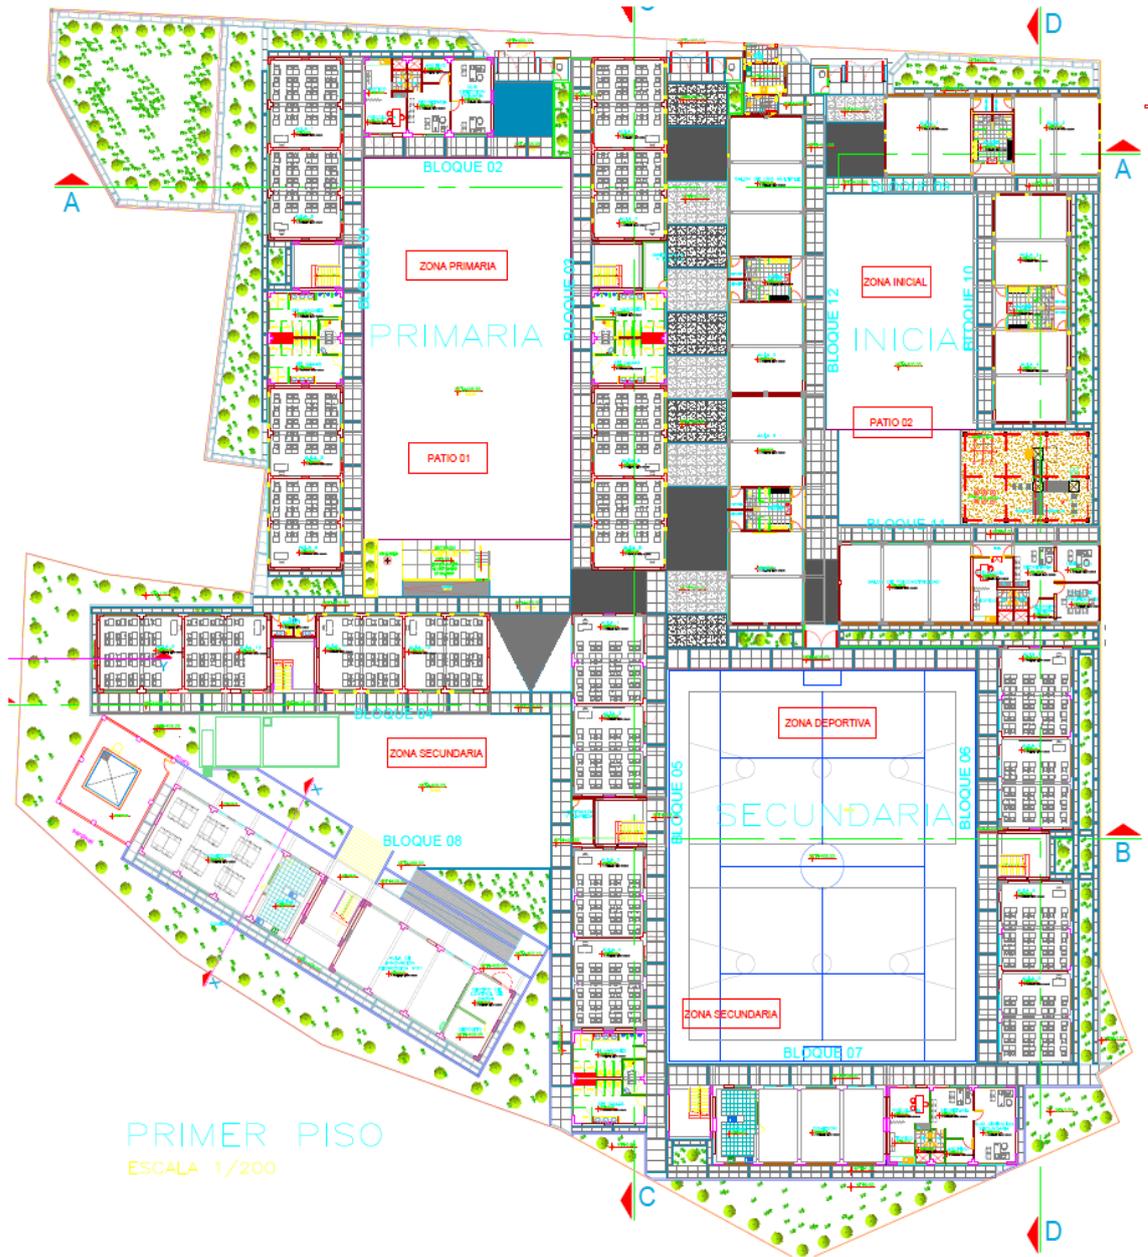
figura 23: nuevo mapa modulado

- Zona Académica de Aulas: Diferenciadas las aulas para inicial (S.U.M), primaria, y secundaria (S.U.M), laboratorios de física, química y biología, depósitos de libros, centro de recursos educativos, depósito de material deportivo, taller de artes, música y danza, depósito de camerinos.
- Zona Administrativa: Administración general, tópicos, psicología, comedor, cocina aula de innovación.
- Zona Deportiva: Losas Deportivas en los niveles de Inicial, Primaria y Secundaria.

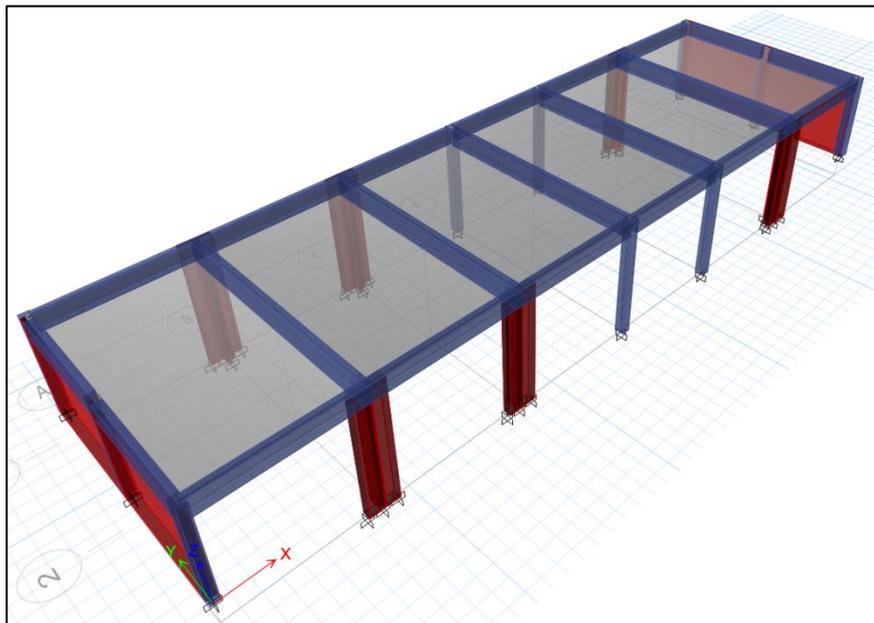
figura 30 :elementos de concreto
