**VULNERABILIDAD SISMICA EN VIVIENDAS INFORMALES EN EL
CENTRO POBLADO DE MANZANARES, DISTRITO DE HUACHO 2018**

TESIS

Para optar el Título Profesional de Ingeniero Civil

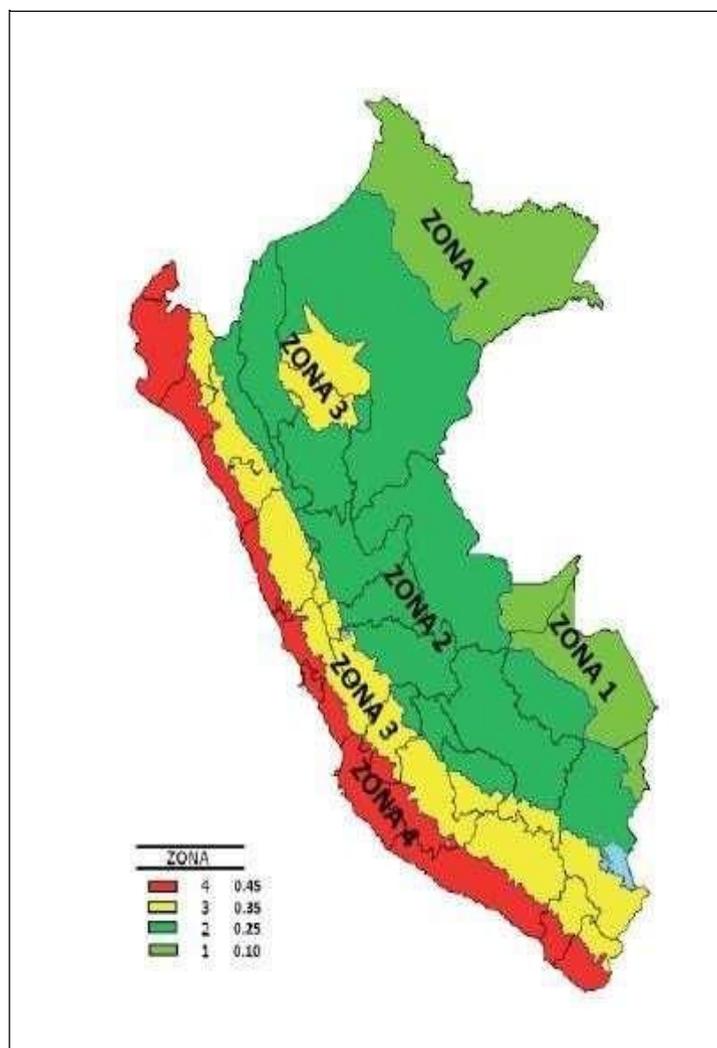
Figura 2. Zonas sísmicas en el Perú

Según la norma técnica E.030 El Perú se subdivide en 4 zonas lo cual lo podemos apreciar en la siguiente Figura N°2. Esta zonificación se debe a cierto factores como su en la distribución espacial de la sismicidad observada, así como también las características generales de los movimientos sísmicos y otro factor es la atenuación de los movimientos sísmicos con la distancia epicentral y por último la información neotectónica.

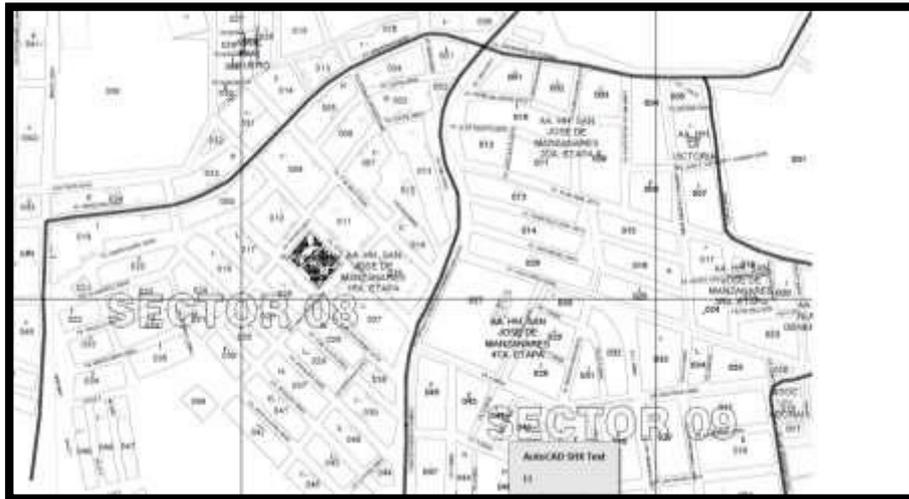
Figura 3. Catastro de Manzanares

La población del centro poblado de manzanares está conformado aproximadamente 487 viviendas, dichos datos se obtuvieron mediante el conteo de las viviendas existentes dentro del centro poblado de manzanares usando como guía el plano catastral de manzanares, el cual está dividido en 4 etapas:

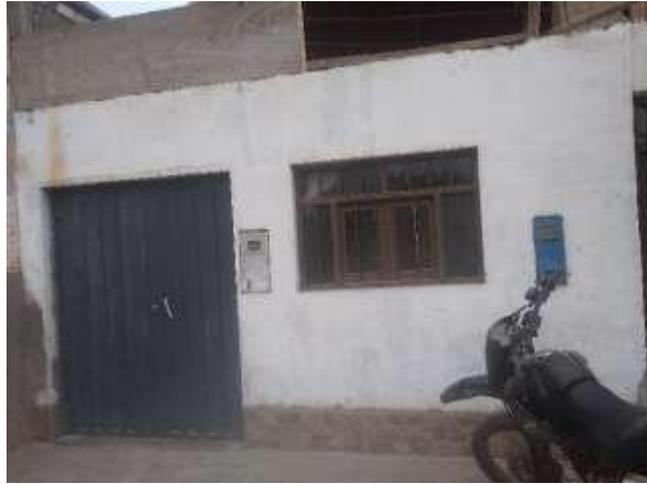
Figura N°6: Vivienda unifamiliar

En la figura N°6 podemos observar una vivienda unifamiliar típica del sector de manzanares que en su mayoría son de un piso.

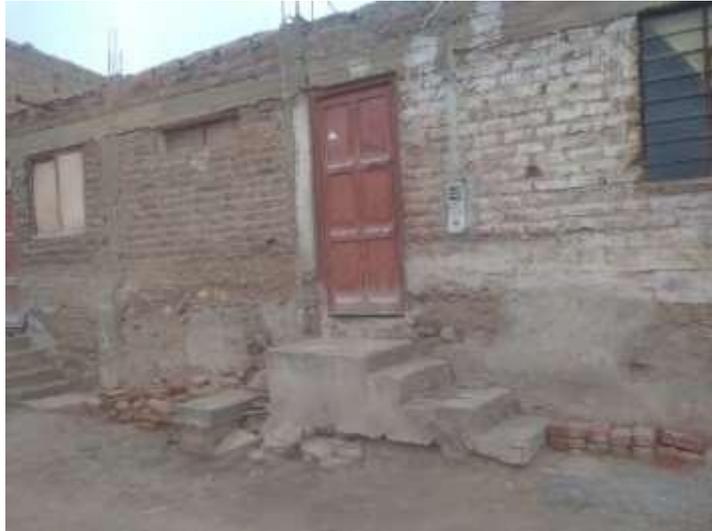
Figura N°8: Vivienda de tipo informal

En la figura N°8 se observa una vivienda construida de forma informal que no cuenta con la participación de un ingeniero civil ni en la elaboración de los planos ni en sus construcción y vemos como aun contando con materiales noble la estructura se encuentra deteriorada y de muy alto riesgo sísmico.

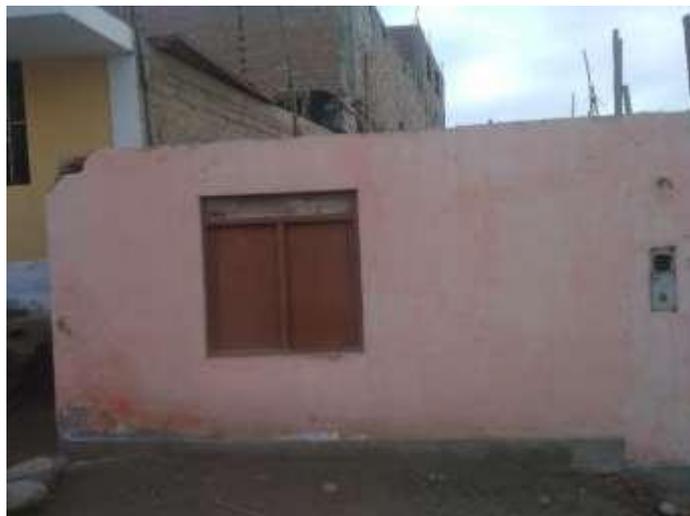
Figura N°12: Estado de las estructura de la vivienda en manzanares

En la figura N°12 se observa una vivienda típica del centro poblado de manzanares el cual que presenta deterioro de la estructura y los muros se encuentran con humedad

- Debido a que es una zona con alta humedad , debemos usar un cemento contra la humedad o un impermeabilizante el cual así evitar el daño causado por la humedad en la estructura

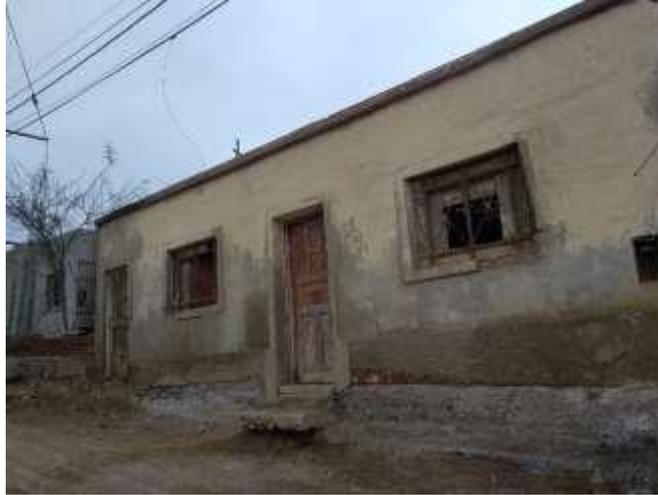
Figura N°14: Vivienda afectada por humedad

En la figura N°14 se puede observar el deterioro por humedad en toda la estructura de la vivienda

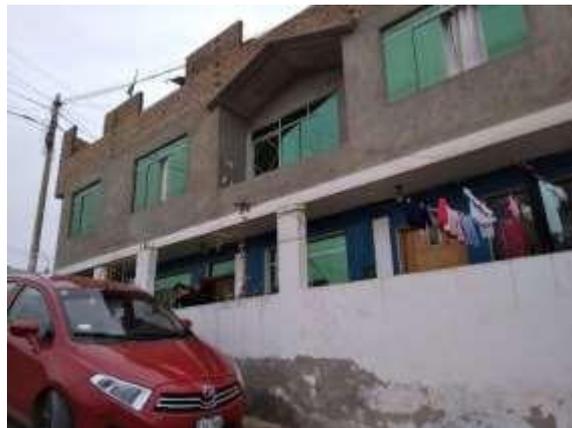
Figura N°16: Vivienda típica sin junta de dilatación

En la figura N°16 se observa vivienda típica de la zona sin junta de dilatación en toda su estructura sienta una estructura con una ancho mayor de 20 m debería contar con junta de dilatación

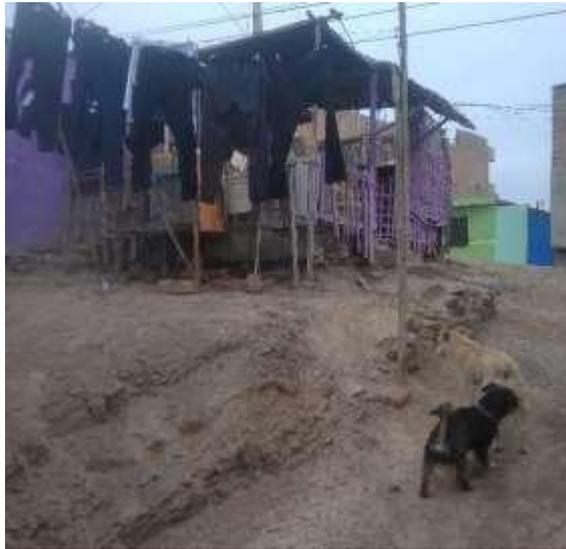
Figura N°18: Suelo rocoso en manzanares

En la Figura N°18 se puede observar el tipo de suelo que existe en todo el sector de manzanares que es de tipo rocoso dado que se encuentra ubicado en un cerro.

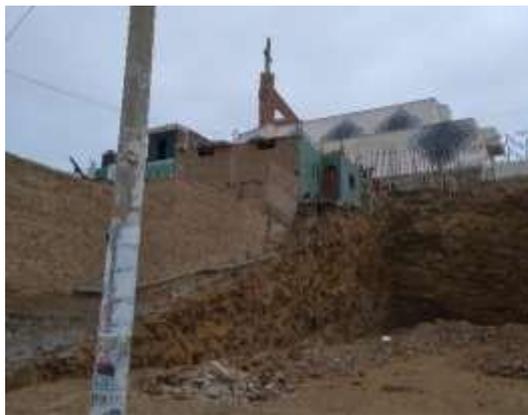
Figura N°20: Pendiente de 45 %

En la figura N°20 se observa el tipo de pendiente que existe en el sector de manzanares que puede llegar hasta 45 %

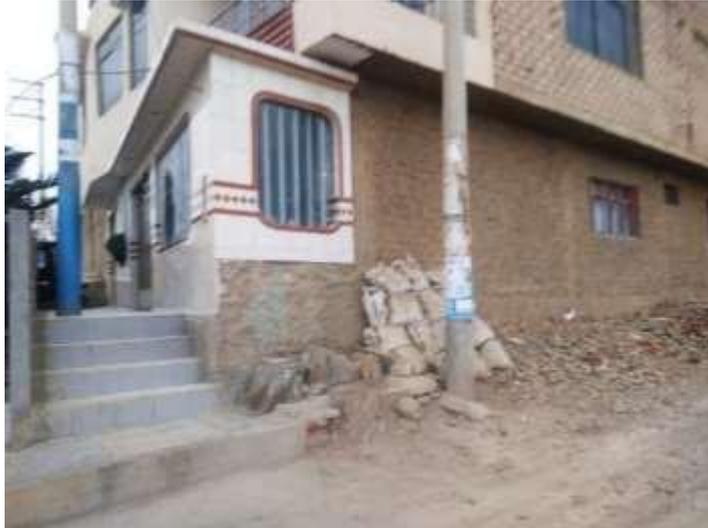
Figura N°22: Planta de vivienda en el sector de manzanares

En la figura N°22 se puede observar que las plantas son de tipo regular que varían entre 4-6 de ancho y puede llegar de 12 hasta 20 de largo

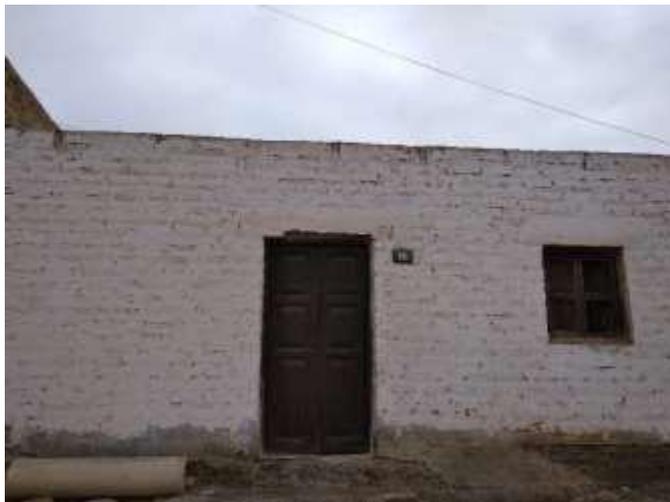
Figura N°24: Vivienda de adobe reforzado

En la figura N°24 se observa una vivienda hecha de adobe reforzado el cual el paso de tiempo ha hecho que se debilite un poco la estructura debido a la humedad de la zona

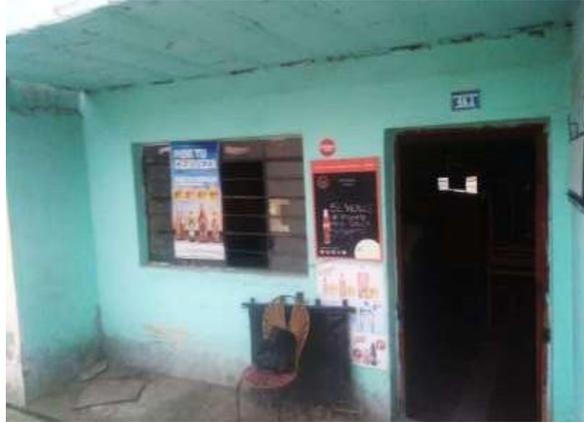
Figura N°26: Vivienda entre 20 a 49 años de antigüedad

En la figura N°26 se observa un vivienda entre 20 a 49 años de edad que se encuentran sus materiales desgastados debido al paso de tiempo y a la alta humedad que existe dentro del centro poblado de Manzanares.
