**EVALUACIÓN DE LA CALIDAD DE AGUA DEL RÍO ACO AFECTADO
POR VERTIMIENTO DE EFLUENTES DOMÉSTICOS EN EL DISTRITO
DE LLATA, HUÁNUCO.**

**TESIS PARA OPTAR EL TÍTULO DE
INGENIERO AMBIENTAL**

DHINAMAR ROSMERY MELGAREJO TOLENTINO

2020

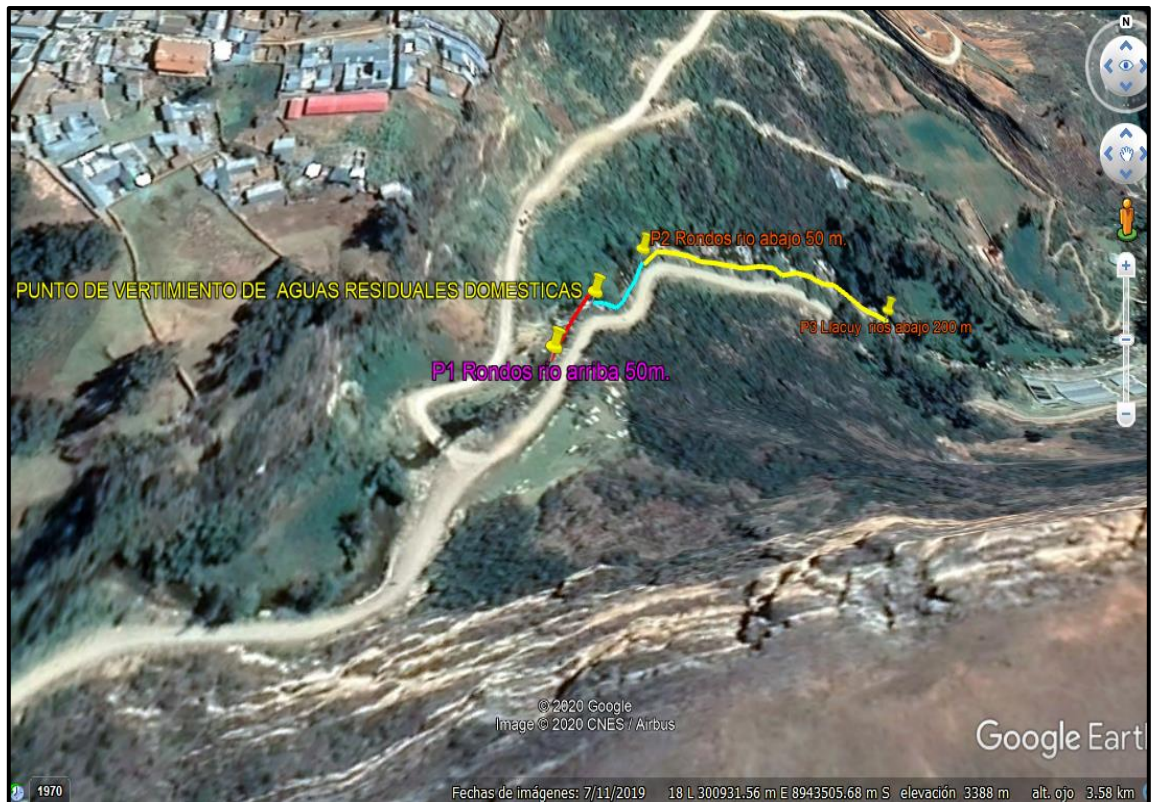
Figura 4. Punto de ubicación de los tres sectores de muestreo

Está localizada en los 3 sectores de los puntos de monitoreo: sector 1 Rondos río arriba 50 m, sector 2 Rondos río abajo 50 m y Llacuy río abajo 200 m, situada en el distrito de Llata Provincia de Huamalés, Departamento de Huánuco, como se especifica en Figura 4.

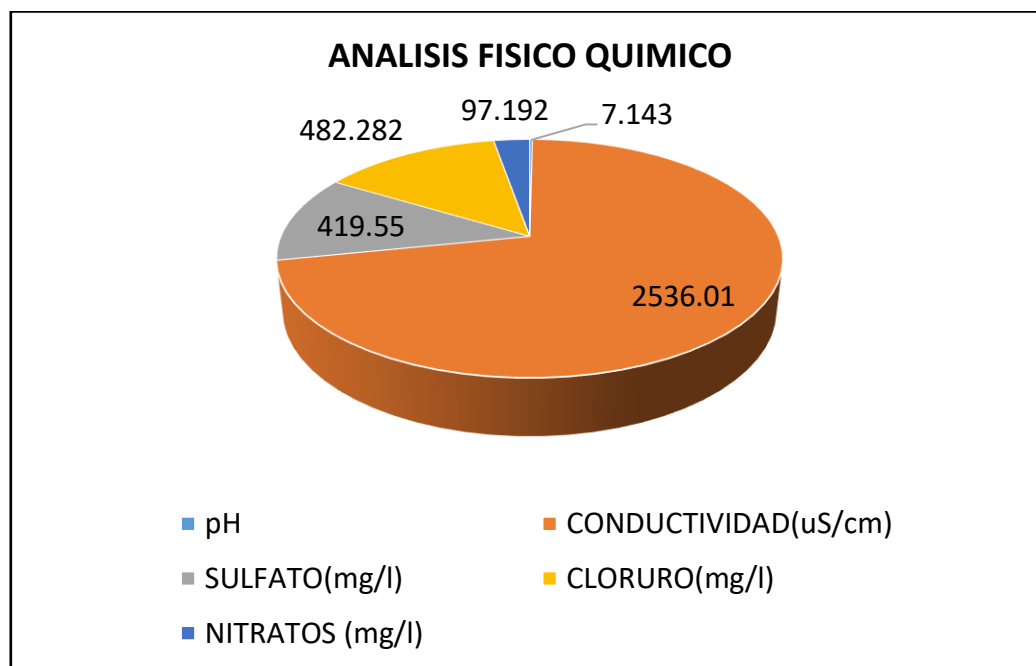
Figura 7. Diagrama de pastel del sector Rondos Río abajo
 Autoría propia, 2020

En el diagrama de pasteles figura 7. Se especifica con el mismo detalle, de los análisis fisicoquímico del sector Rondos río abajo, donde predomina la conductividad con

2536,01uS/cm, seguido por contenido de cloruros 482.282 mg/l, después por el parámetro de sulfatos con 419.55mg/l y por último el pH con 7.143 que da más para neutro por los detergentes que usan del lavado de ropas a la orilla del río y efluentes domésticos de la población de Llata, en el parámetro de nitratos como resultado fue de 97.192mg/l.

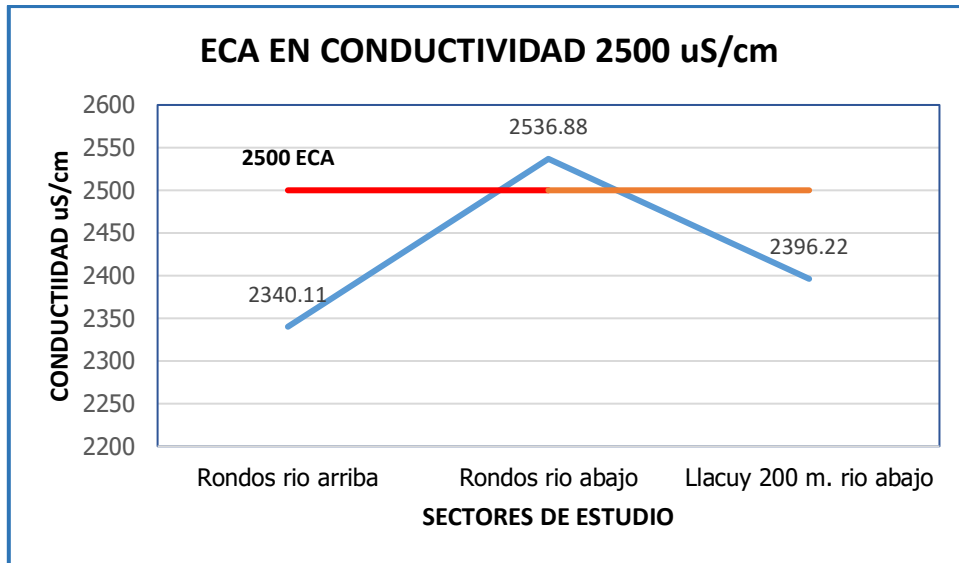
Figura 10. Diagrama de tendencias de mayor conductividad Eléctrica
 Autoría propia, 2020

De los tres sectores evaluados de los efluentes del río Aco, se especifica en el presente diagrama de figura 10. En conductividad donde podemos apreciar que la conductividad del Sector Rondos rio abajo posee mayor magnitud numérica (2536.88 uS/cm) lo cual sobrepasa los Estándares de Calidad Ambiental, de aguas categoría 3, para riego de plantas y consumo de animales es 2500 uS/ cm de acuerdo al D.S. N° 004-2017- MINAM; mientras en segundo lugar esta 2396.22uS/cm sector Llacuy 200 m. rio abajo y en último lugar 2340.11uS/cm, en el sector Rondos rio arriba, donde estas dos últimos sectores no pasan los límites de estándar de calidad como se especifica en la figura.

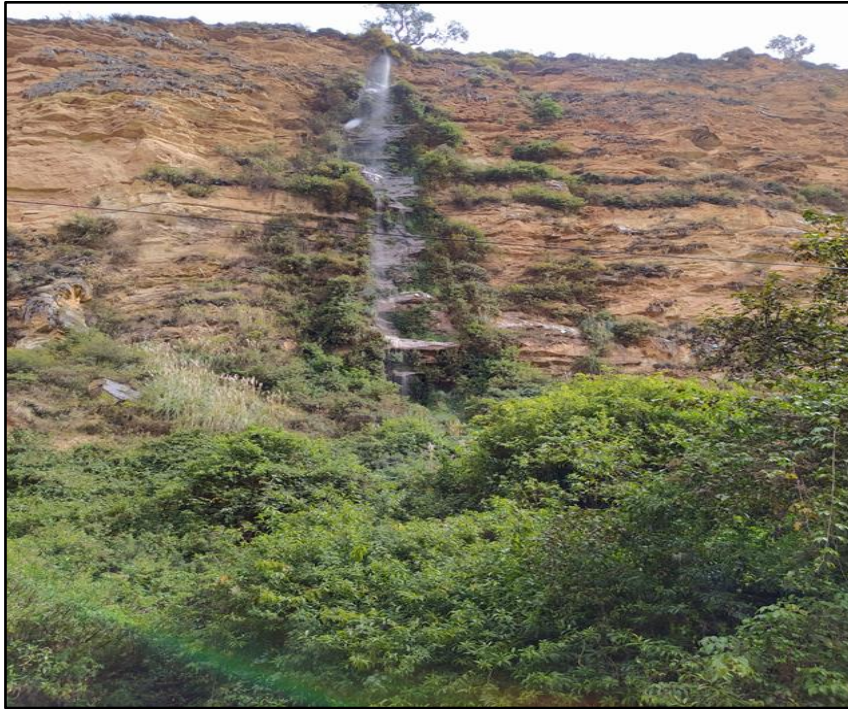
Figura 17. Vertimiento de aguas residuales al río Aco

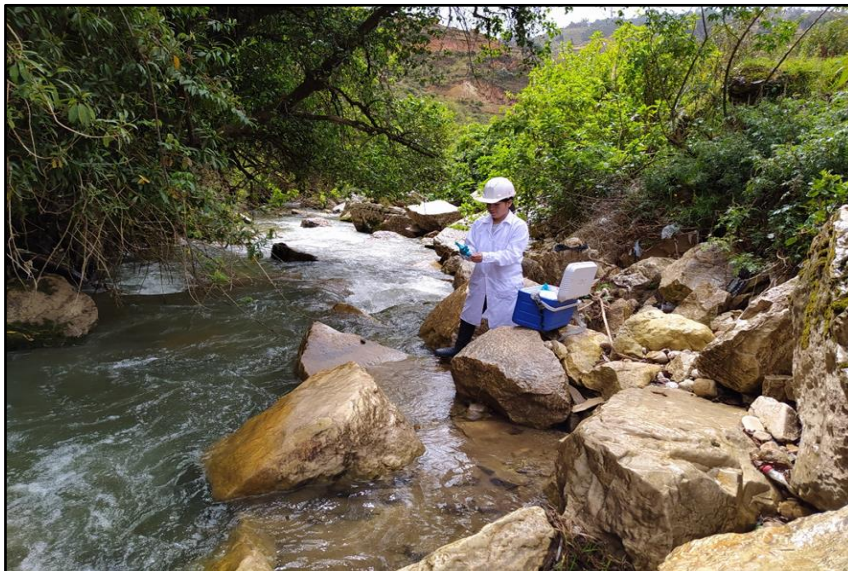
Figura 18. Muestreo de agua con protocolos en el río Aco

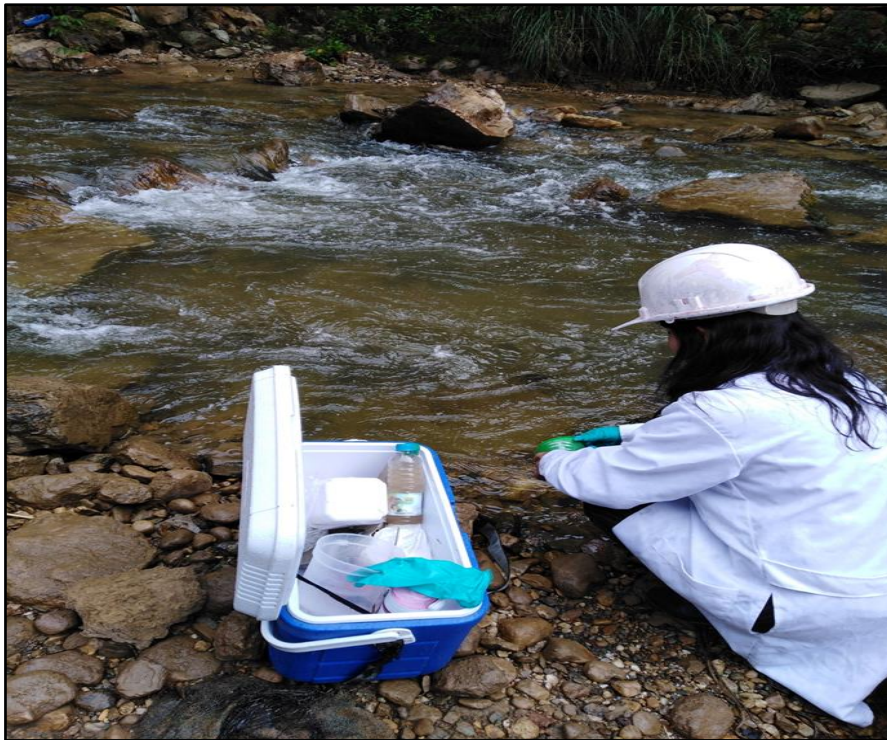
Figura 20. Guardado de muestra de agua en custodia rio Aco

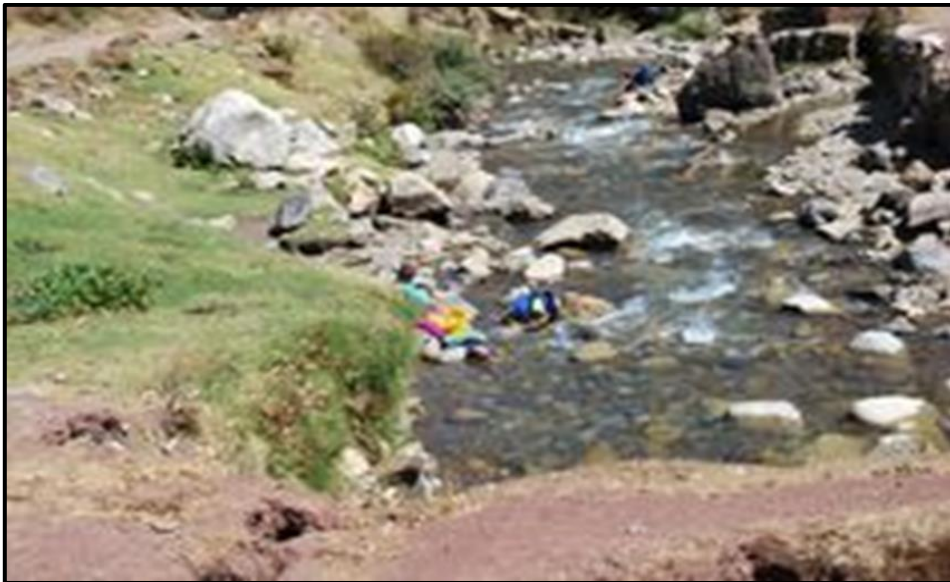
Figura 22. Caudal del rio Aco con residuos dolidos
