**ANÁLISIS DE VULNERABILIDAD SÍSMICA MEDIANTE EL MÉTODO DE
BENEDETTI-PETRINI EN EL HOSPITAL REGIONAL DOCENTE LAS
MERCEDES, DISTRITO DE CHICLAYO, LAMBAYEQUE, 2021**

TESIS

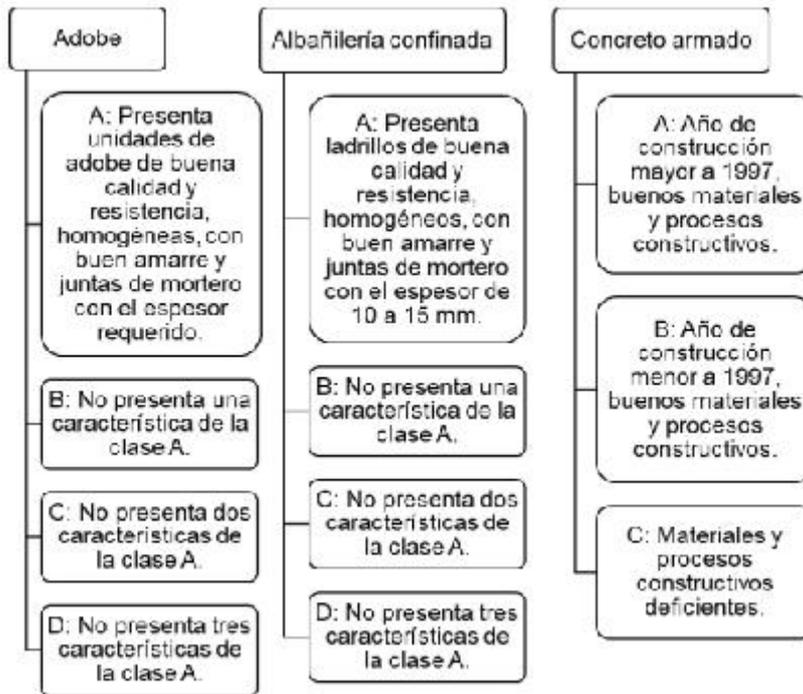
Figura 2.

2. Calidad del Sistema Resistente. Se encarga de evaluar la calidad del mortero o ladrillo, y su verticalidad de estos, con el fin de garantizar un buen comportamiento de la estructura (CISMID, 2014).

Clasificación del parámetro 2.

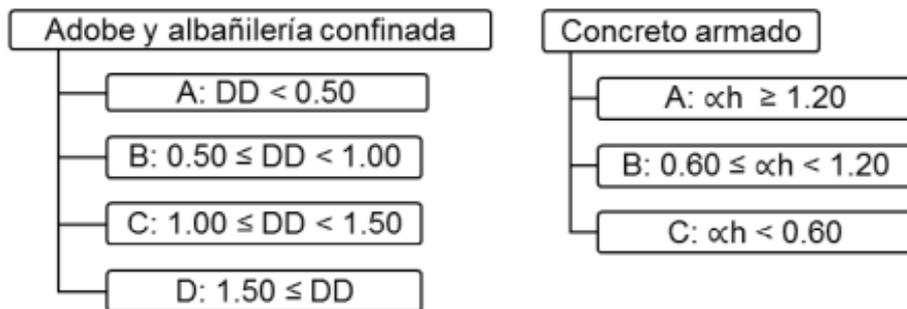
Figura 3.

Clasificación del parámetro 3.

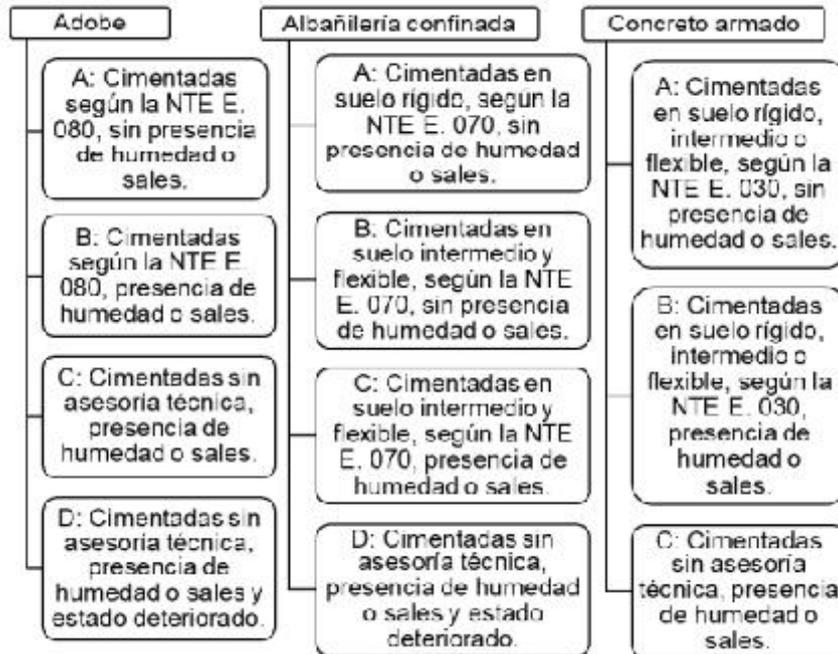
Figura 4.

4. Posición del Edificio y Cimentación. Parámetro que da la evaluación de la influencia del suelo en la estructura en cuanto a su comportamiento de la edificación en conjunto (CISMID, 2014).

Clasificación del parámetro 4.

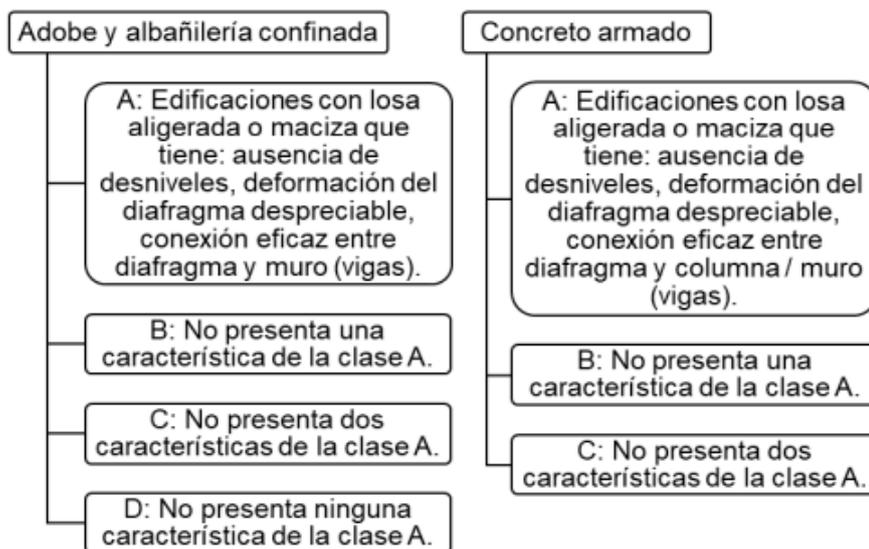
Figura 5.

5. Diafragmas horizontales. Los diafragmas horizontales representan un correcto funcionamiento de los muros resistentes de una edificación (CISMID, 2014).

Clasificación del parámetro 5.

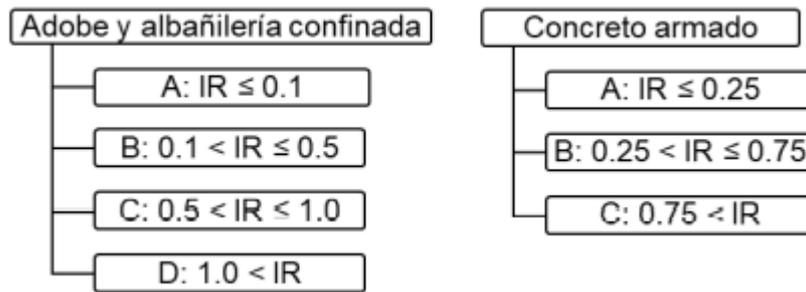
Figura 6.

Clasificación del parámetro 6.

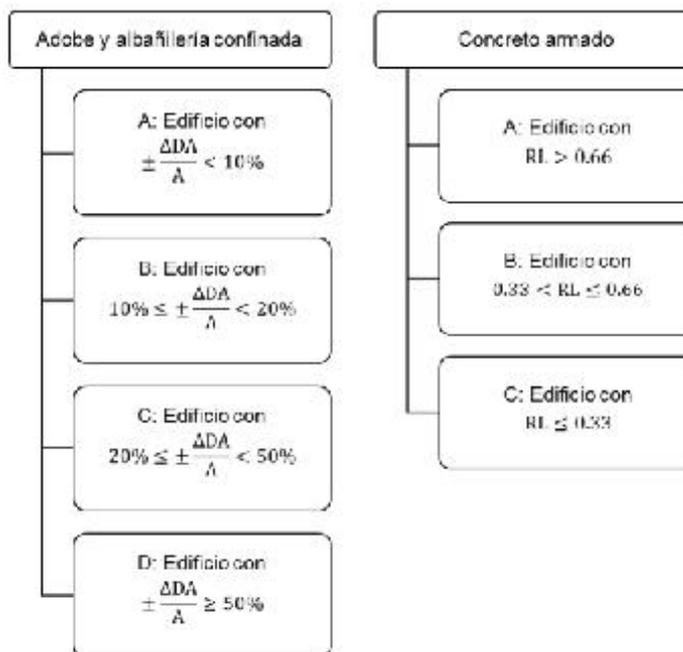
Figura 7

7. Configuración en Elevación. Este parámetro consta de la aparición de muros con torretas de altura y masa en relación a otra parte de un muro cuando se trata de analizar adobe y albañilería; por lo que, se analiza la masa que ha sido modificada entre dos niveles adyacentes (expresada en porcentaje). Y respecto a la evaluación de concreto armado, la irregularidad se define por la relación entre las alturas o el promedio de éstas (CISMID, 2014).

Clasificación del parámetro 7.

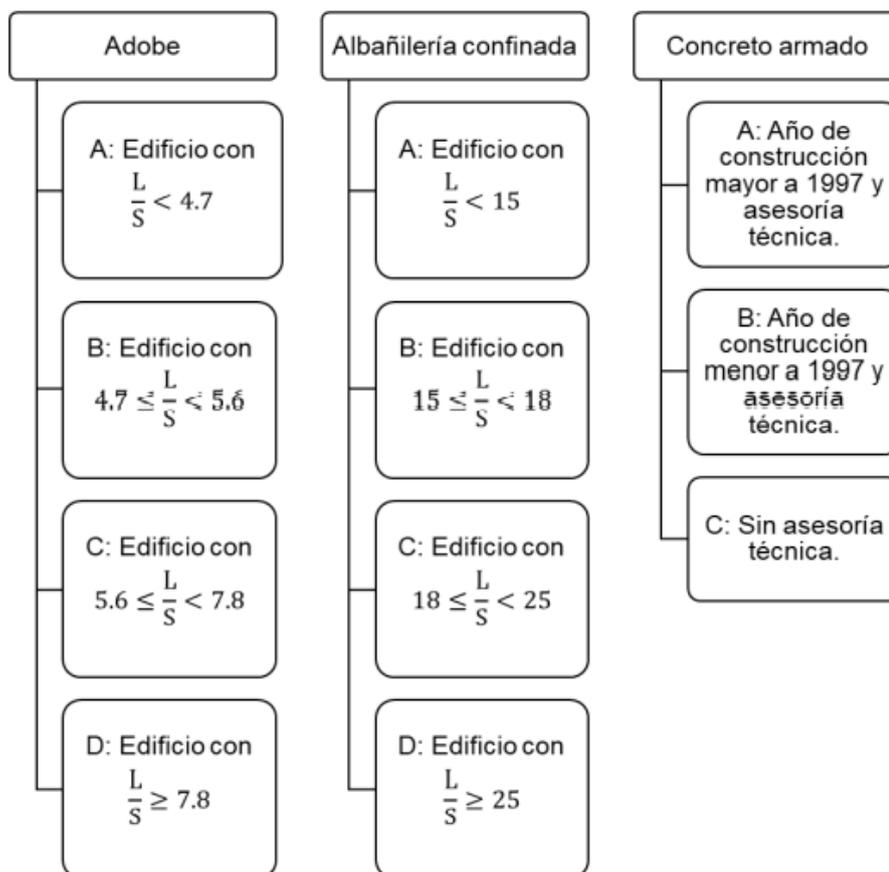
Figura 8.

8. Separación máxima entre muros. En albañilería y adobe, se clasifica según al cociente de L/S representado por espaciamiento máximo entre los muros y sus espesores; mientras que, en concreto es el análisis según el año de construcción de la edificación y de las asesorías técnicas que haya tenido durante la elaboración y ejecución (CISMID, 2014).

Clasificación del parámetro 8.

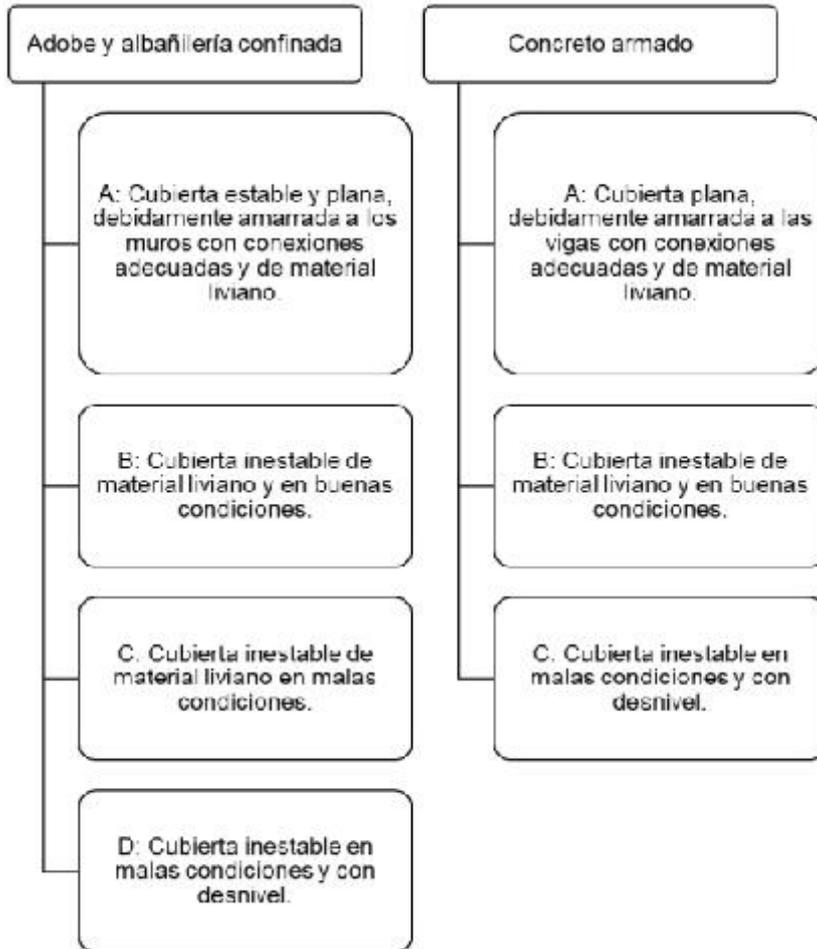
Figura 9.

9. Tipo de cubierta. Este parámetro permite evaluar las resistencias a fuerzas sísmicas, clasificadas según su tipo de amarre de cubierta y muros (CISMID, 2014).

Clasificación del parámetro 9.

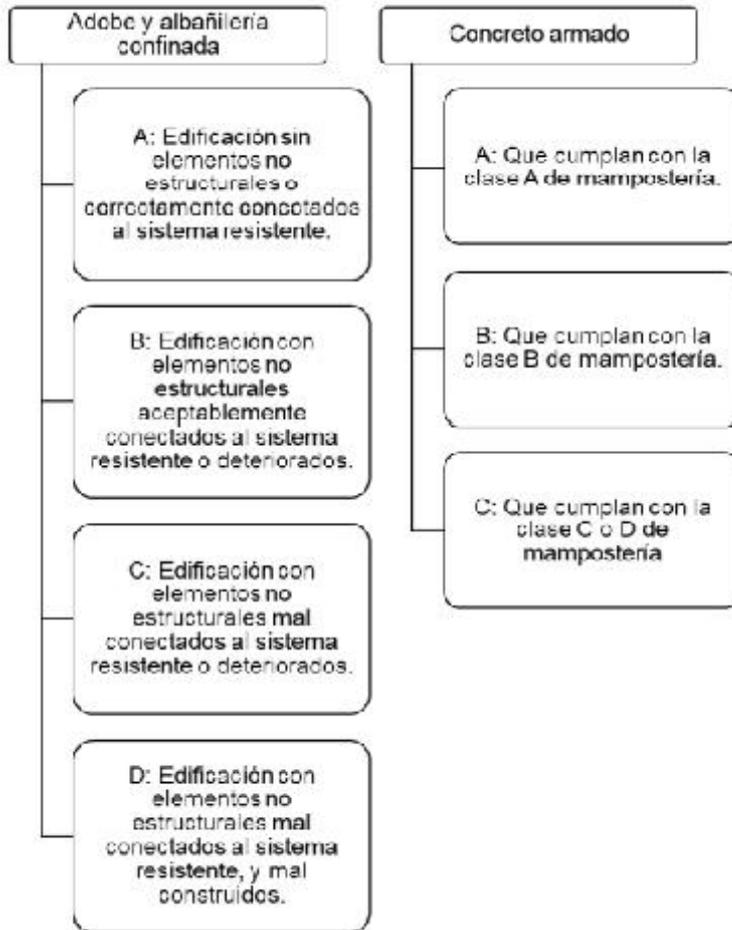
Figura 10.

10. Elementos no Estructurales. Estos elementos son considerados aquellos que no se encuentran amarrados a toda la estructura, por ejemplo, edificios con parapetos, o con cornisas, elementos con pequeñas dimensiones o mal amarrados, etc. (CISMID, 2014).

Clasificación del parámetro 10.

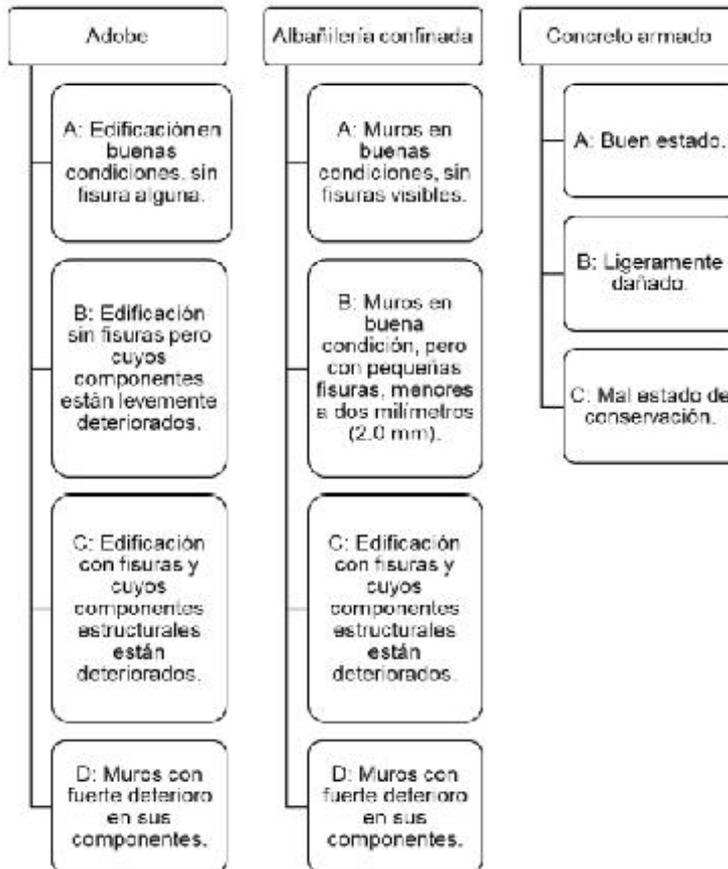
Figura 11.

11. Estado de conservación. Este parámetro clasifica según sus características como muros sin lesiones visibles, o con lesiones capilares, o lesiones con tamaño de 2 a 3mm, o con fuertes deterioros al tener lesiones muy graves con 3mm (CISMID, 2014).

Clasificación del parámetro 11.

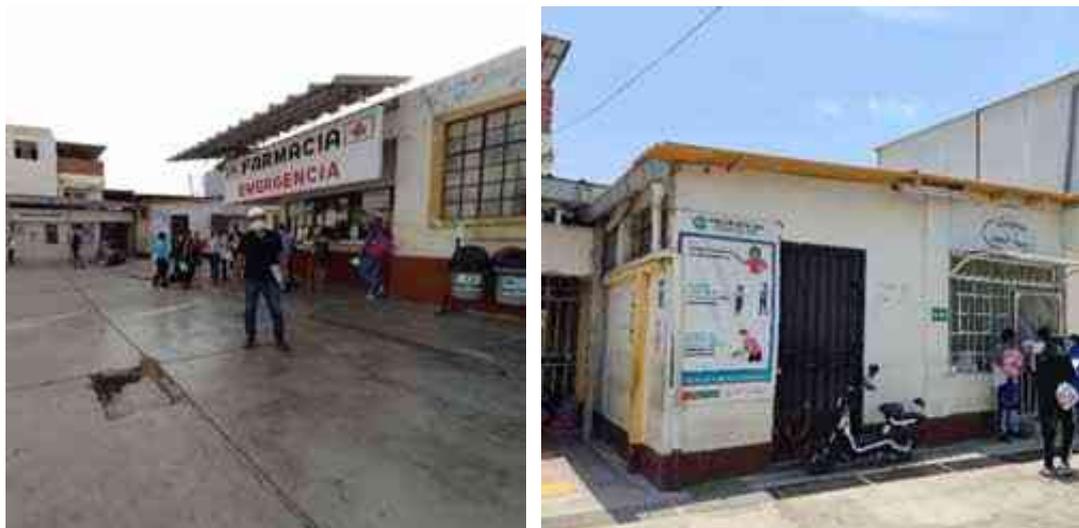
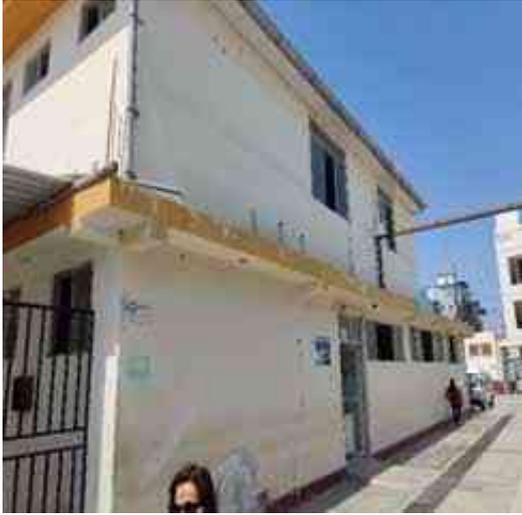
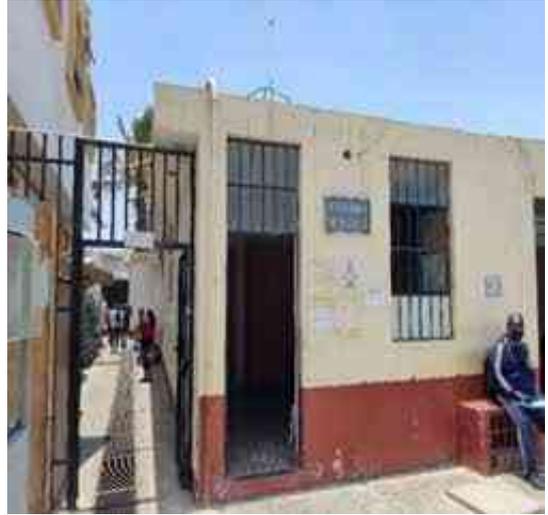
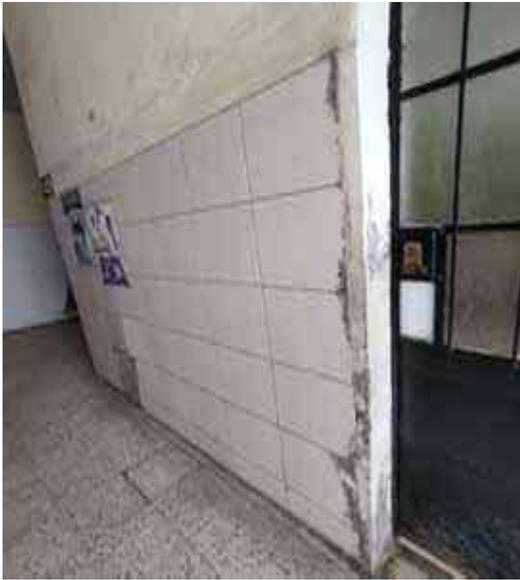
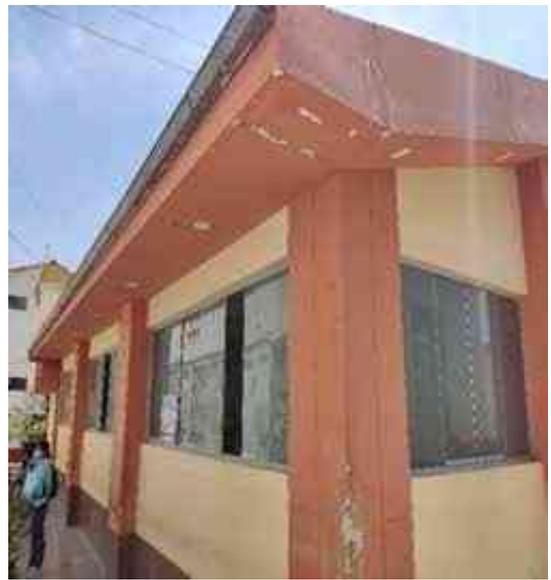
Figura 24.

A los 12 pabellones se les atribuyó la clase B, dado que las edificaciones se encuentran dañadas de forma menor y liga, en donde algunas presentan fisuras y otros daños en algunos muros por acción del salitre principalmente.

Estado actual de los pabellones de concreto.

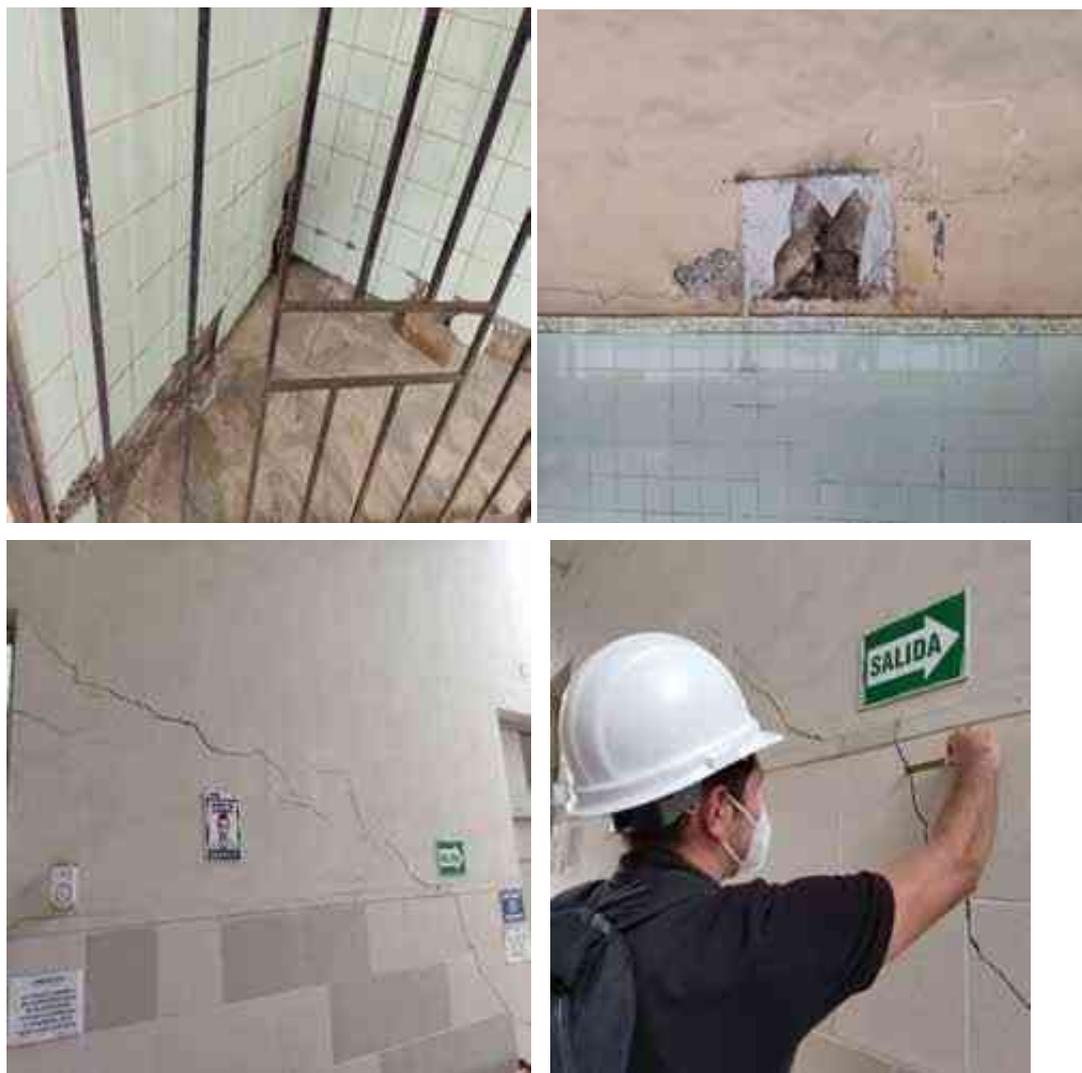
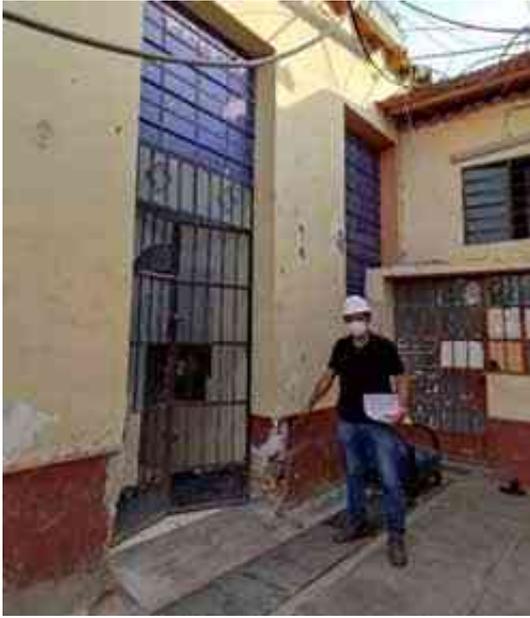
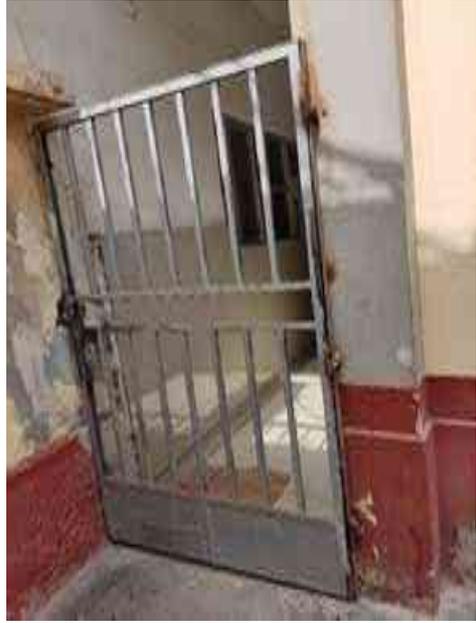
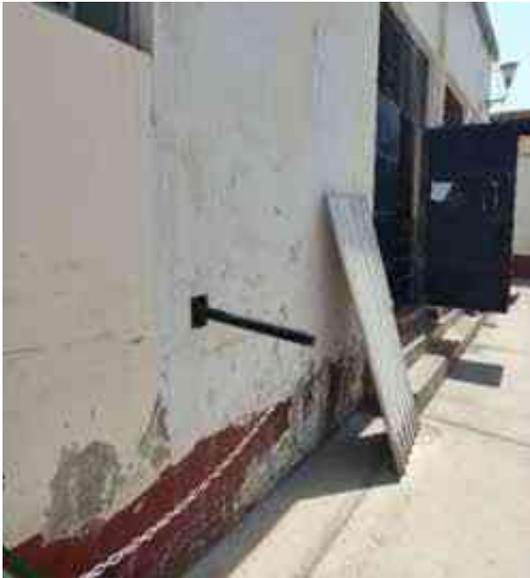
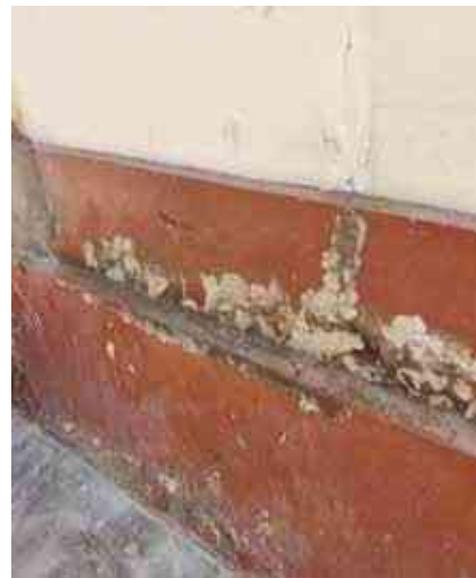
Figura 32.

Estado actual de los pabellones de adobe.

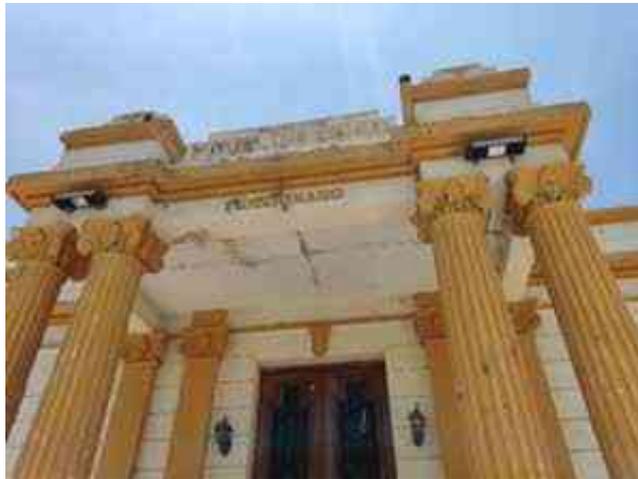
FOTO 2. PABELLON 01 se aprecia cornisa deteriorada

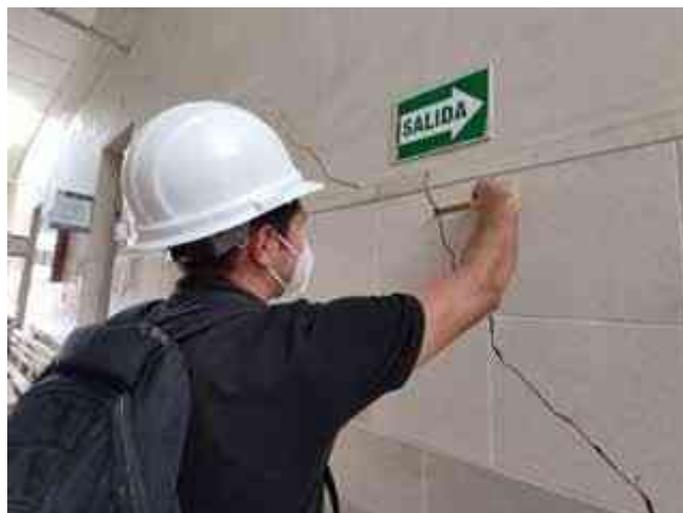
FOTO 3. PABELLON 02 se aprecia grieta en pabellón 02

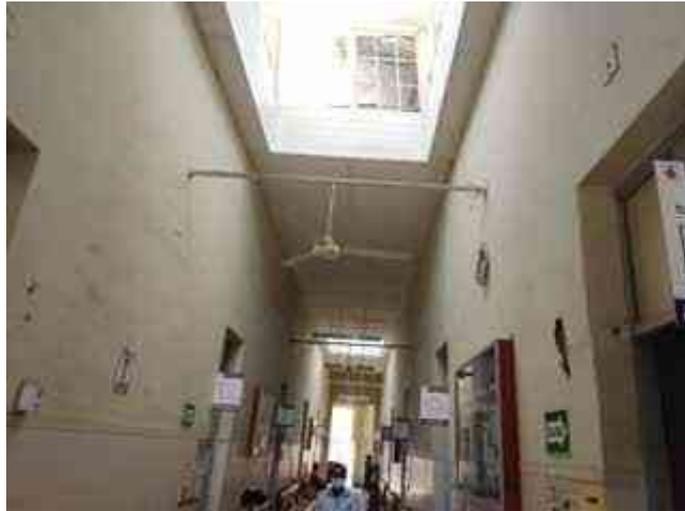
FOTO 4. PABELLON 02 altura de pabellón de adobe 5m

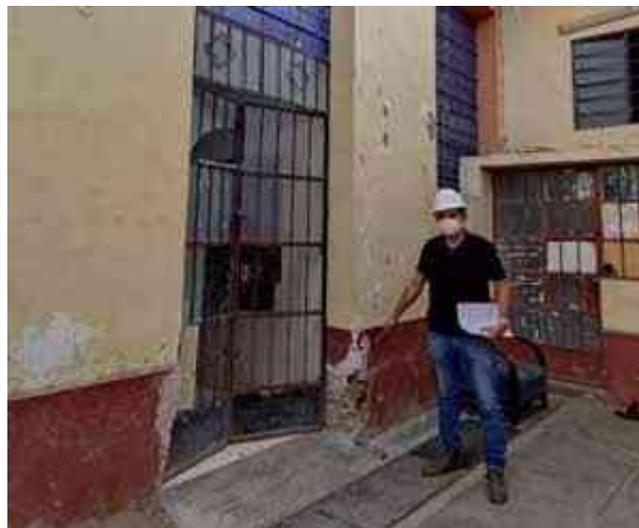
FOTO 5. PABELLON 07 deterioro por salitre.

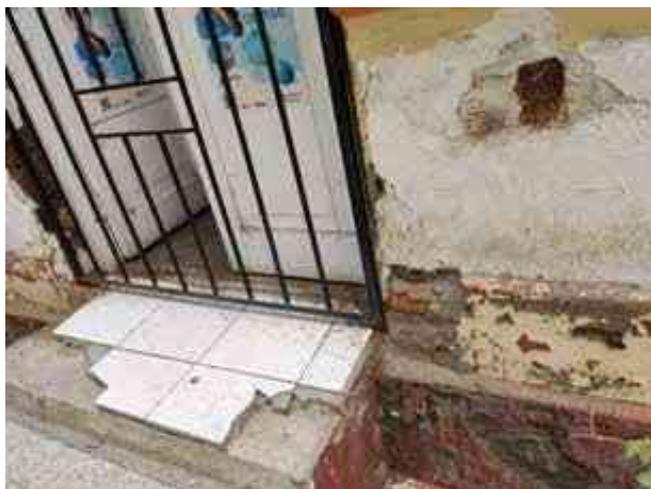
FOTO 12. PABELLON 2 material de adobe, presencia de salitre.
