**ANÁLISIS DE LA VULNERABILIDAD FÍSICA EN LAS VIVIENDAS DEL JIRÓN  
SANTA ANA, JIRÓN LOS LAURELES Y JIRÓN JOSE OLAYA DEL SECTOR  
PORVENIR DEL DISTRITO DE PATIVILCA – 2021**

**TESIS**

**Para optar el Título Profesional de Ingeniero Civil**

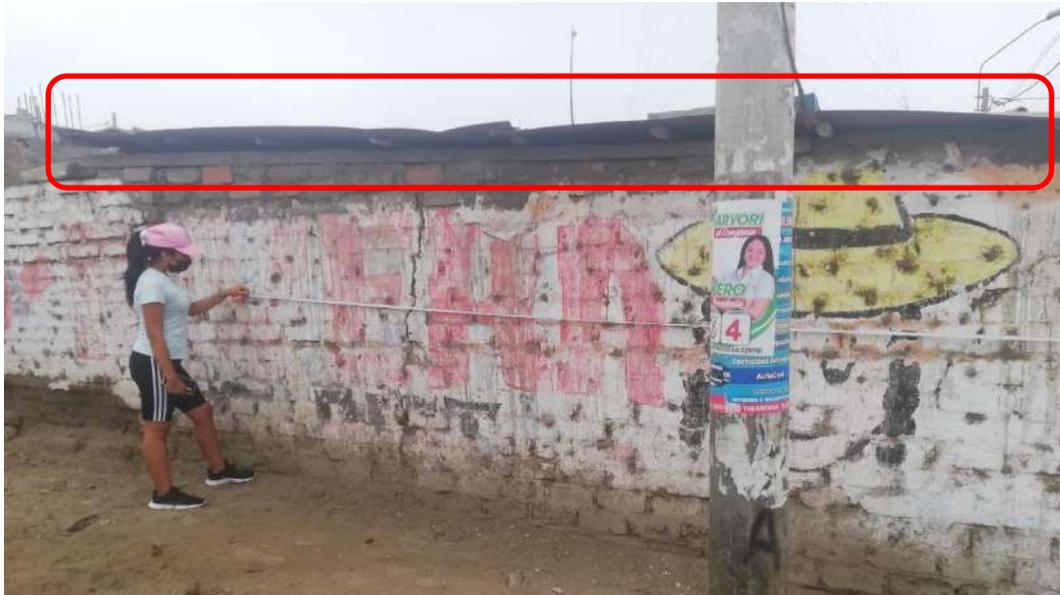
Figura 1

*Ausencia de vigas de confinamiento en la vivienda 01 del jr. Santa Ana.*

**Por lo que de acuerdo a las bases teóricas el parámetro para en este criterio es el “D”, el cual indica que no existe presencia de confinamiento.**

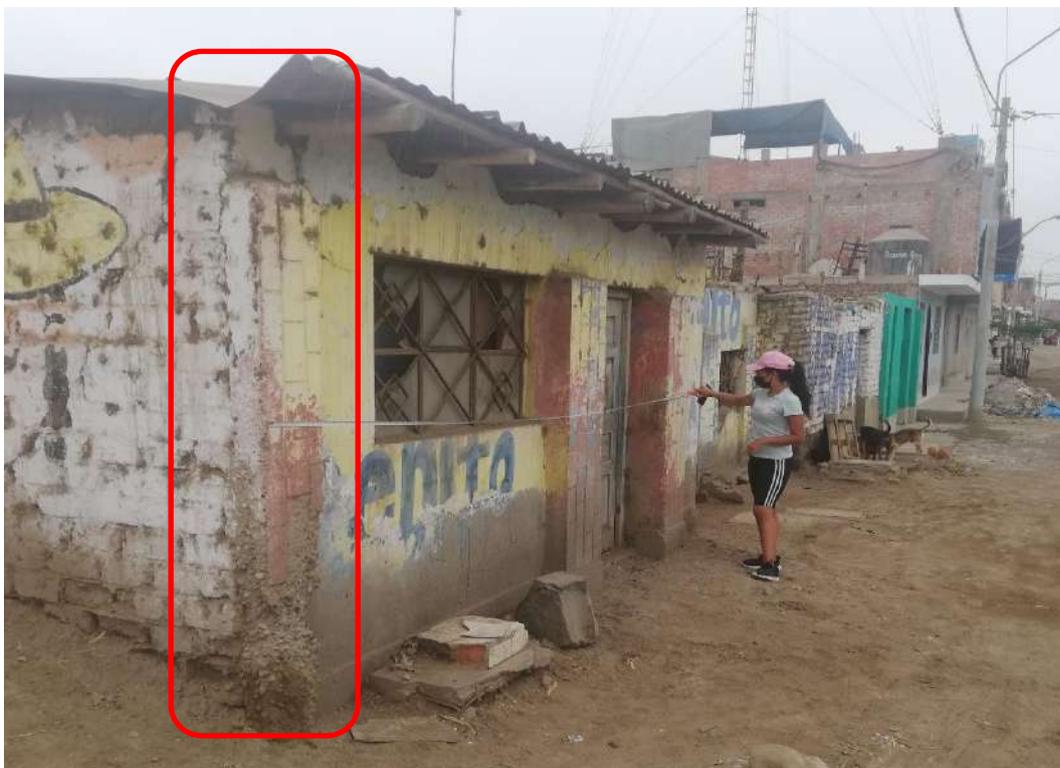
Figura 2

*Ausencia de columnas de confinamiento en la vivienda 01 del jr. Santa Ana.*

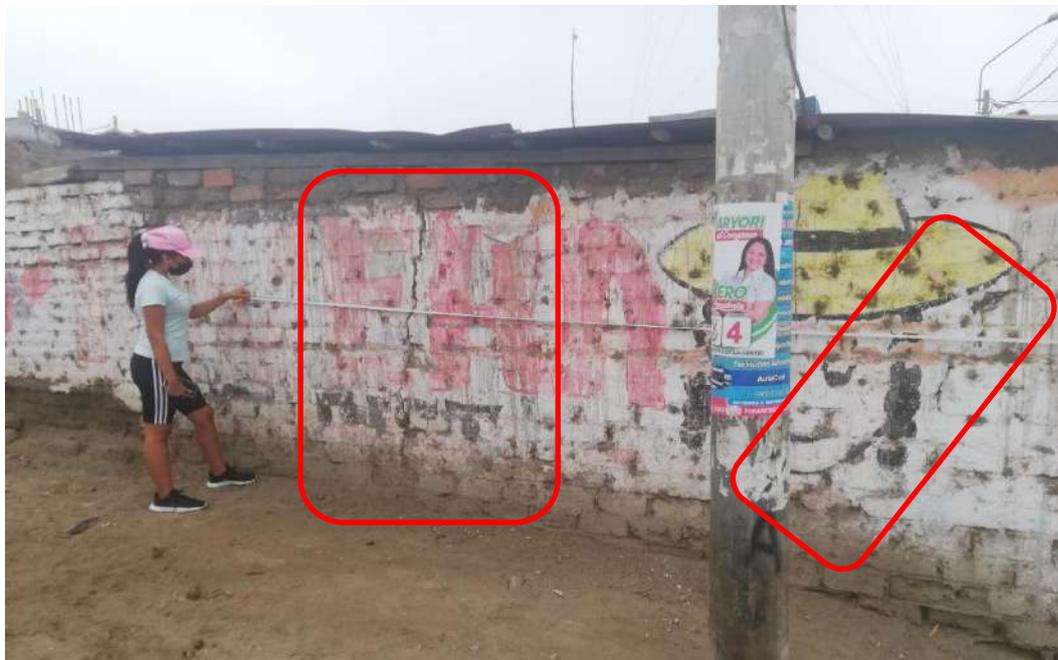
De acuerdo a lo evidenciado en la figura 3, podemos observar claramente que el muro tiene ladrillos confeccionados de manera rústica sin ser homogéneos, tampoco se cumple la verticalidad en el asentado de los adobes y con presencia de grietas muy profundas de manera vertical en la mitad del muro por falta de confinamiento.

*Presencia de grietas en la verticalidad del muro en la vivienda 01 del jr. Santa Ana.*

**Por lo que de acuerdo a las bases teóricas el parámetro para en este criterio es el “D”, el cual indica que no presenta las características mínimas para tener la calidad de la mampostería adecuada.**

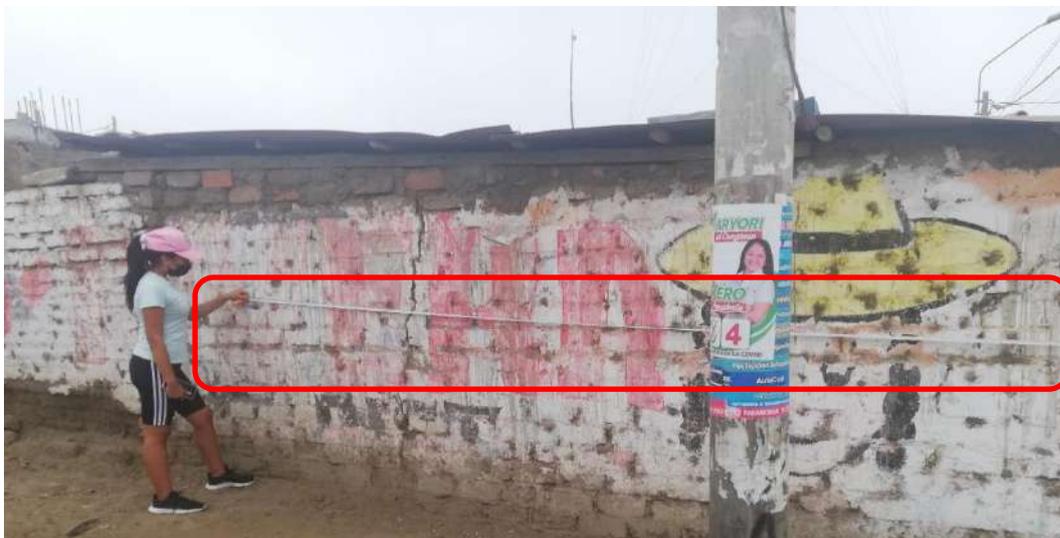
*Medición del eje "X" en la vivienda 01 del jr. Santa Ana.*

Para la verificación de la densidad del muro se establecerá bajo los siguientes pasos, con datos obtenidos de las mediciones de campo de las figuras 4 y 5:

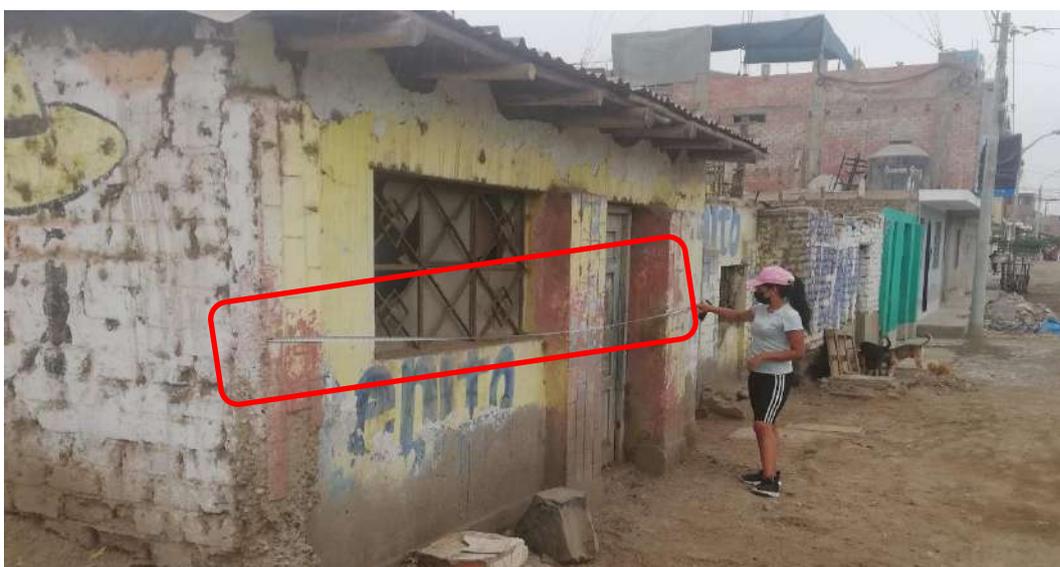
Figura 5

*Medición del eje "Y" en la vivienda 01 del jr. Santa Ana.*

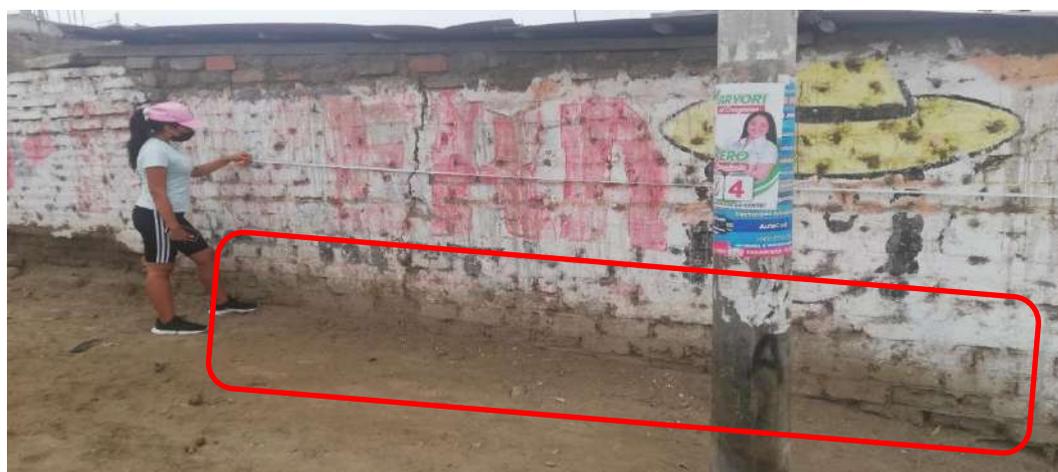
*Inclinación del terreno y ausencia de vigas de cimentación en la vivienda 01 del jr. Santa Ana.*

De lo cual observamos inexistencia de vigas de cimentación, a pesar de la inclinación que tiene ya que en la figura 6 podemos notas la inclinación en falda de cerro entre un 0,03 (30%) pero sin ningún tipo de existencia de terraplén, solo viviendas colindantes con características similares. **Por lo que de acuerdo a las bases teóricas el parámetro para en este criterio es el “C”, el cual indica que no presenta vigas de cimentación, el desnivel a partir del 30%.**

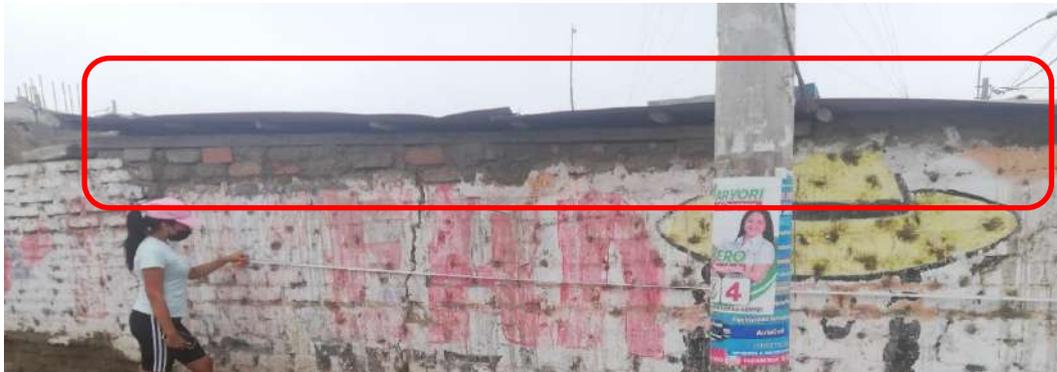
5. Se busca que la estructura tenga la calidad de la losa adecuada para que cumpla su función correctamente. Ya que de la figura 7 y 8, podemos observar que la vivienda no cuenta con un diafragma horizontal adecuado, es decir rígido, ya sea de concreto armado o metálico, así mismo está a desnivel y existen roturas de las coberturas, y finalmente los amarres de cobertura a muro no están colocados correctamente, ya que se encuentran oxidados y en otros caso no existen.

*Vista lateral de cobertura en la vivienda 01 del jr. Santa Ana.*

**Por lo que de acuerdo a las bases teóricas el parámetro para en este criterio es el “D”, ya que el diafragma observado no cumple con ningún requisito establecido.**

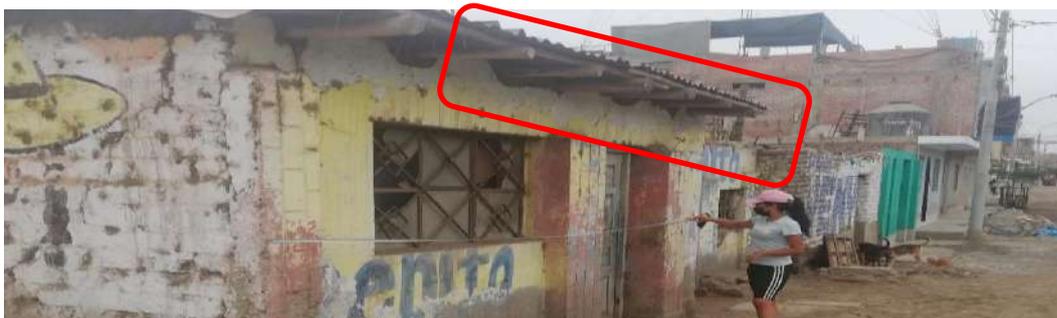
Figura 8

*Vista frontal de cobertura en la vivienda 01 del jr. Santa Ana.*

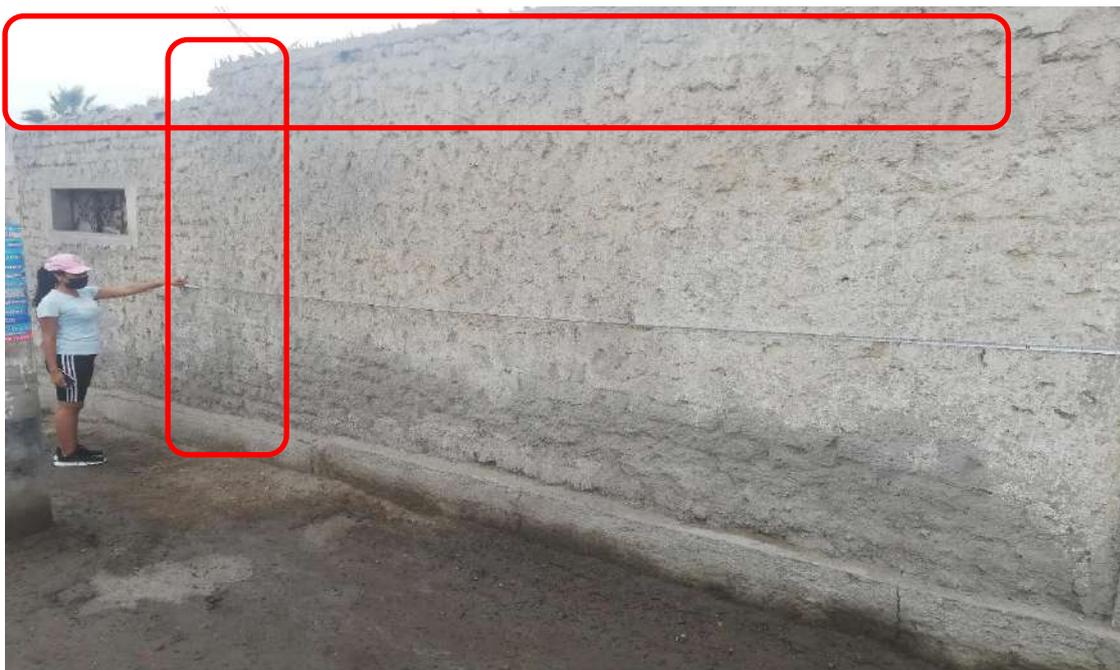
*Ausencia de viga y columna de confinamiento en la vivienda 02 del jr. Santa Ana.*

**Por lo que de acuerdo a las bases teóricas el parámetro para en este criterio es el “D”, el cual indica que no existe presencia de confinamiento.**

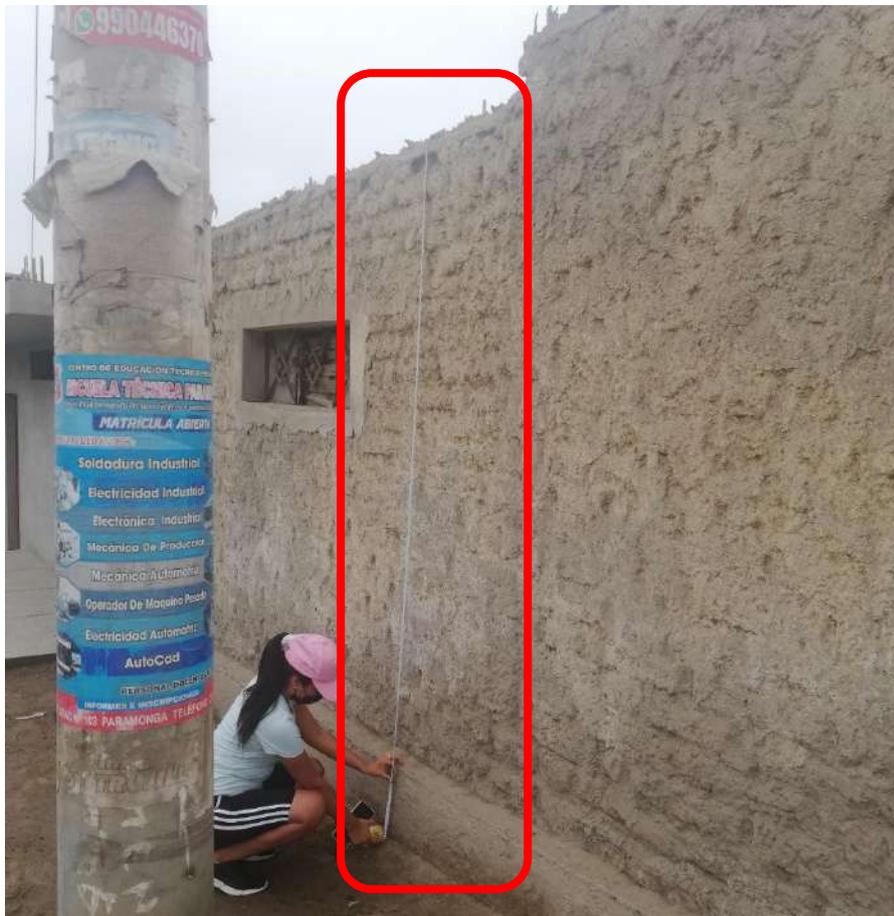
Figura 10

*Ausencia de columna de confinamiento en la vivienda 02 del jr. Santa Ana.*

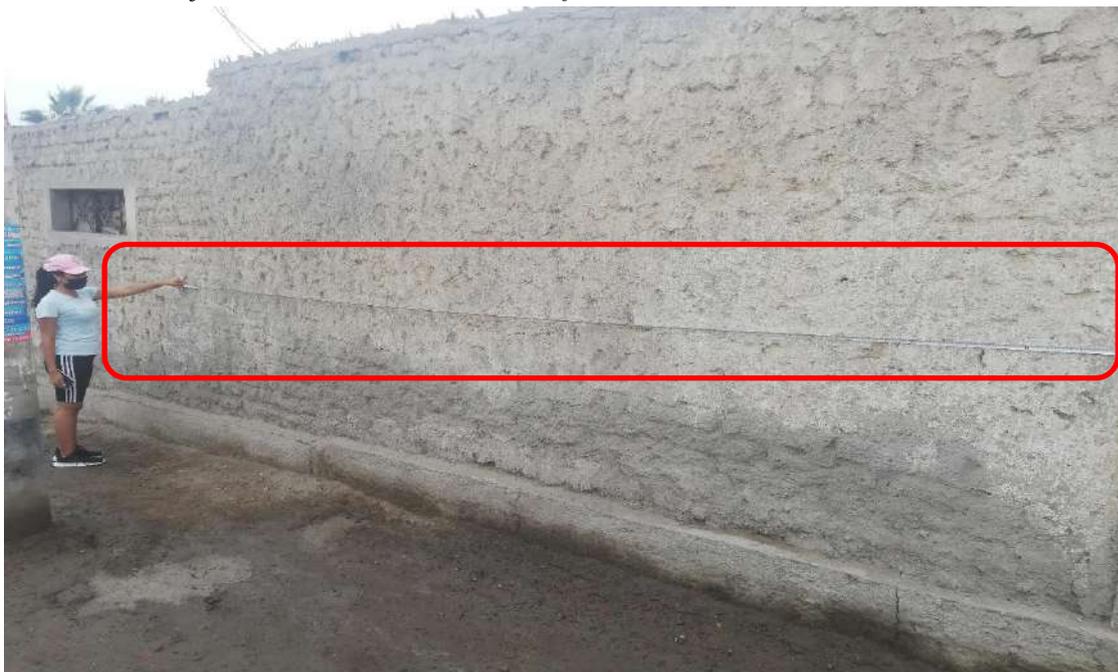
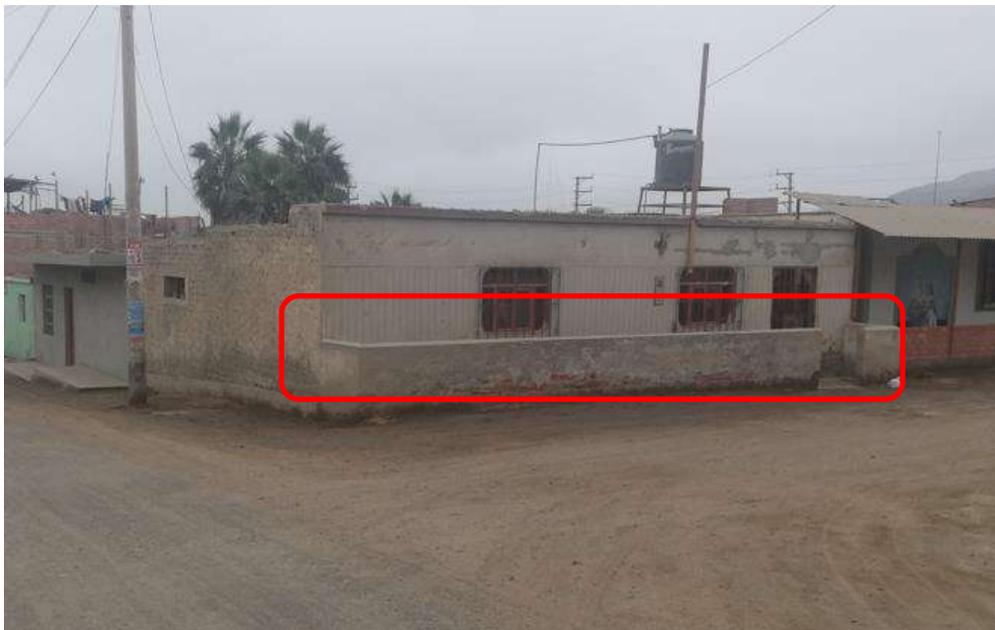
Figura 12

Para la verificación de la densidad del muro se establecerá bajo los siguientes pasos, con datos obtenidos de las mediciones de campo de las figuras 11 y 12:

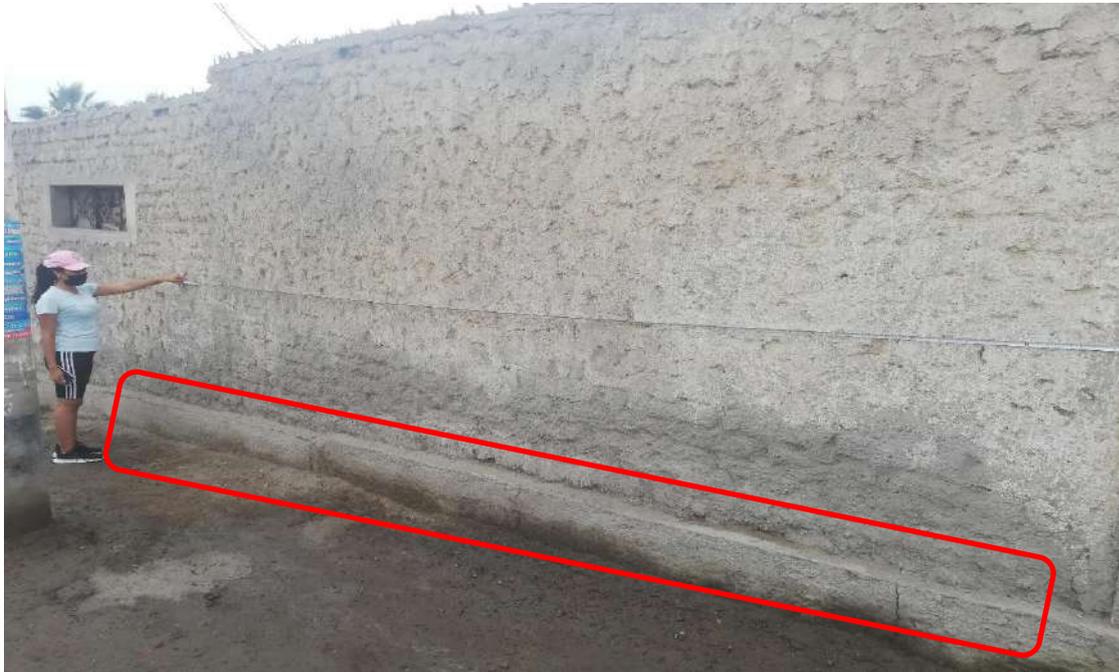
De lo cual observamos inexistencia de vigas de cimentación, a pesar de la inclinación que tiene ya que en la figura 13 podemos notas la inclinación en falda de cerro entre un 0,03 (30%) pero sin ningún tipo de existencia de terraplén, solo viviendas colindantes con características similares. **Por lo que de acuerdo a las bases teóricas el parámetro para en este criterio es el “C”, el cual indica que no presenta vigas de cimentación, el desnivel a partir del 30%.**

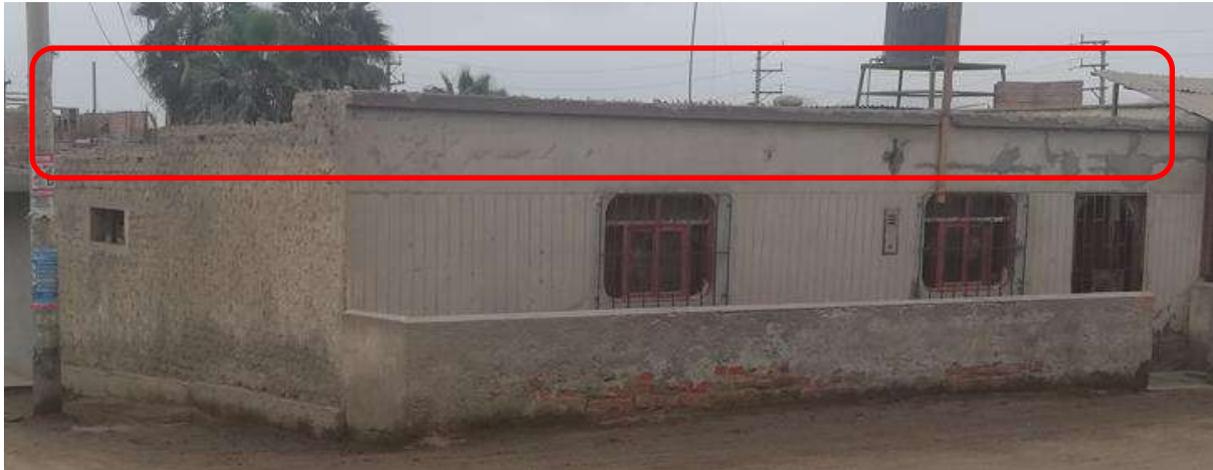
Por lo que de acuerdo a las bases teóricas el parámetro para en este criterio es el “C”, ya que el diafragma observado no cumple con la losa de concreto rígido o estructuras metálicas y la conexión del diafragma al muro no es eficaz ya que no se transmiten de esa forma las cargas distribuidas de la losa de adobe.

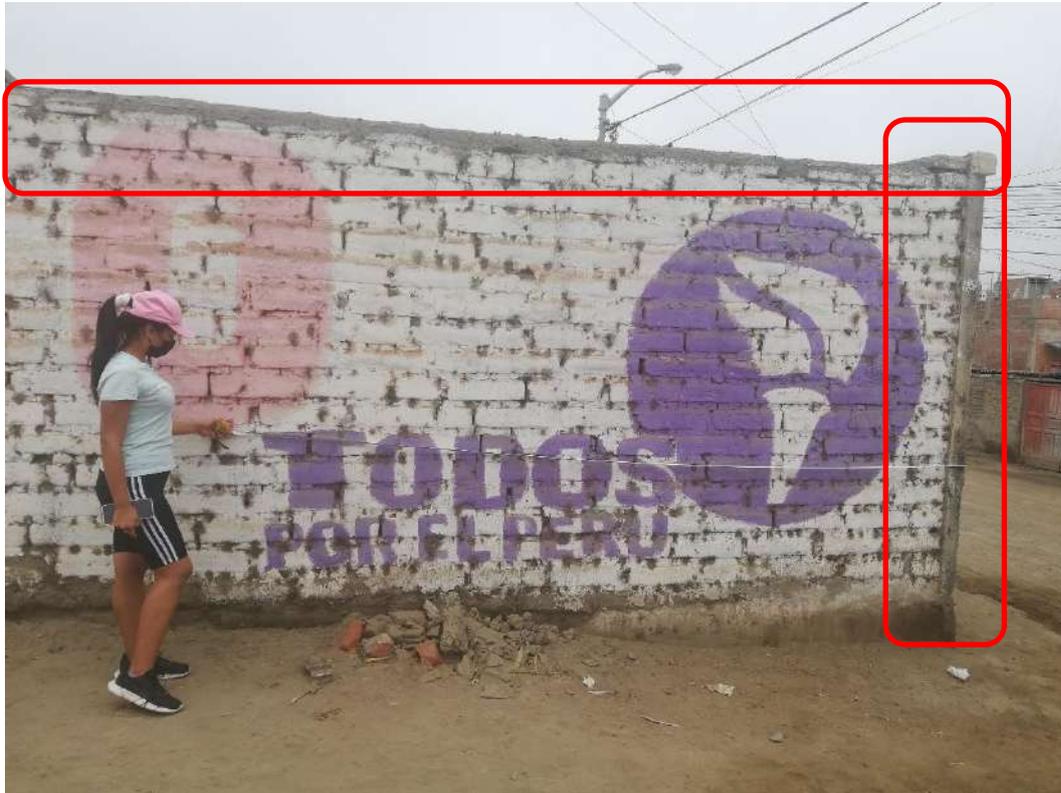
Figura 15

De acuerdo a lo evidenciado en la figura 15 y 16, podemos observar claramente que el muro no tiene un confinamiento adecuado exigido por la norma, debido a la falta de columna en la longitud del muro y la ausencia completa de viga, hay que indicar que para ello también la vivienda es de adobe, por lo que exige la norma de que este tipo de edificaciones de igual forma tengan su confinamiento adecuado ya que la diferencia será por el tipo de elemento de mampostería, para este caso adobe.

*Ausencia de viga y columna de confinamiento en lateral de la vivienda 03 del jr. Santa Ana.*

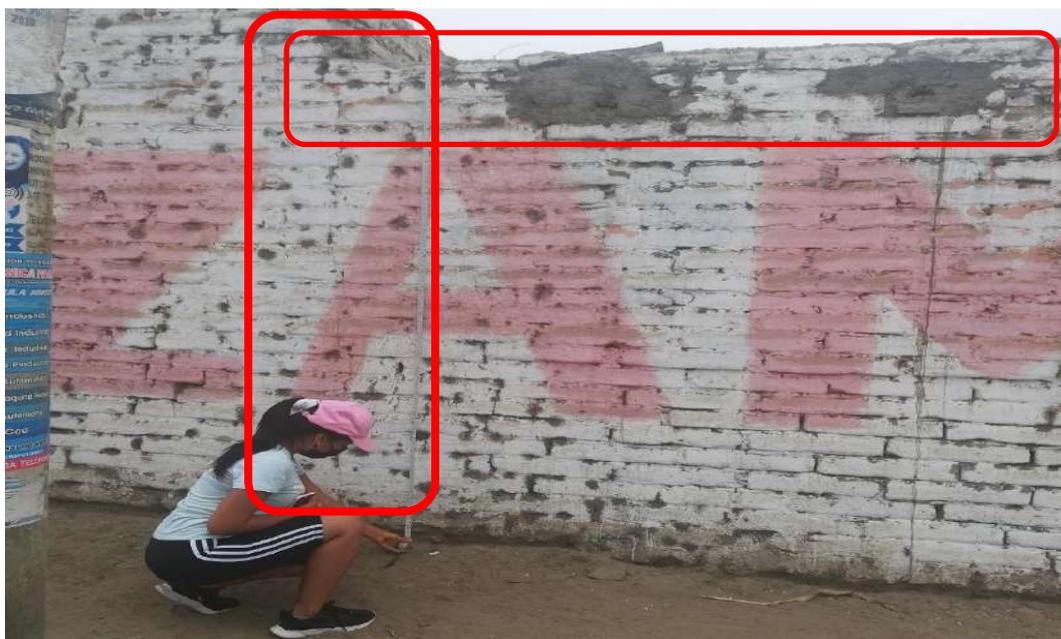
Figura 16

*Ausencia de columna de confinamiento en el frontis de la vivienda 03 del jr. Santa Ana.*

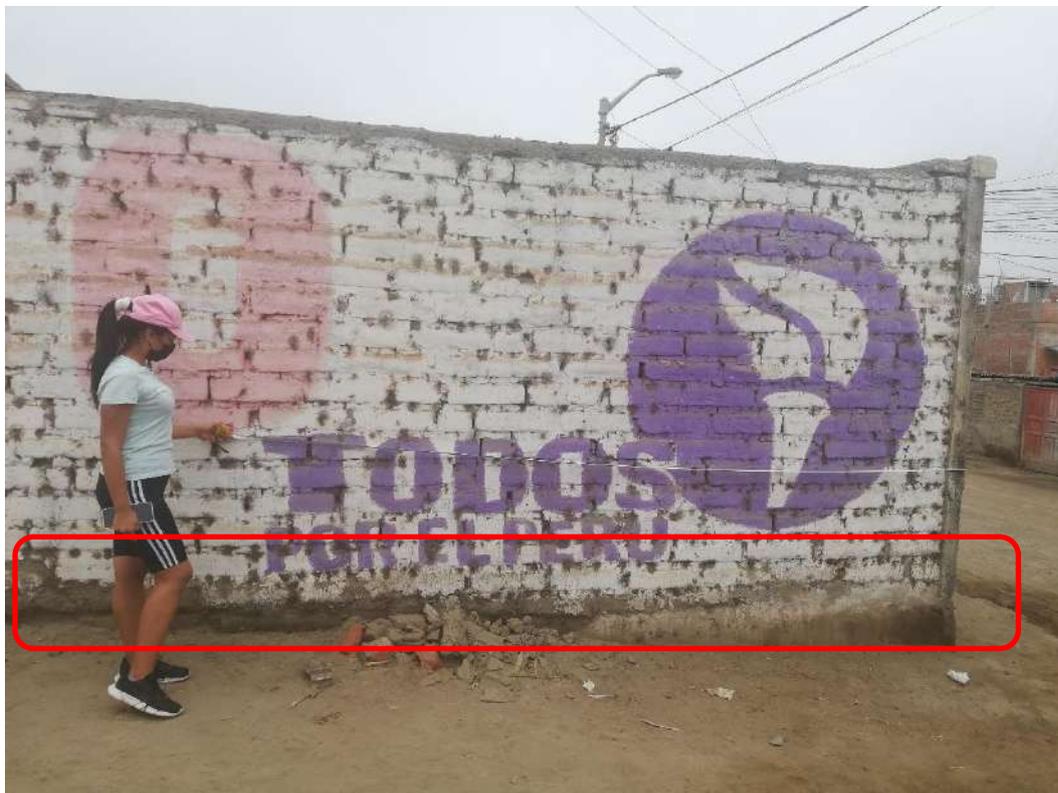
De acuerdo a lo evidenciado en la figura 17 y 18, podemos observar claramente que el muro tiene ladrillos confeccionados de manera rústica sin ser homogéneos, tampoco se cumple la verticalidad en el asentado de los adobes, y además se encuentran grietas en varias partes del muro en forma vertical y descascaramiento de parte inferior del muro.

Por lo que de acuerdo a las bases teóricas el parámetro para en este criterio es el “D”, el cual indica que no presenta las características mínimas para tener la calidad de la mampostería adecuada, ni los ladrillos de adobe tienen dimensiones homogéneas, falta de presencia en verticalidad, el mortero no tiene homogeneidad en las juntas y además el muro presenta grietas mayores a 3 mm.

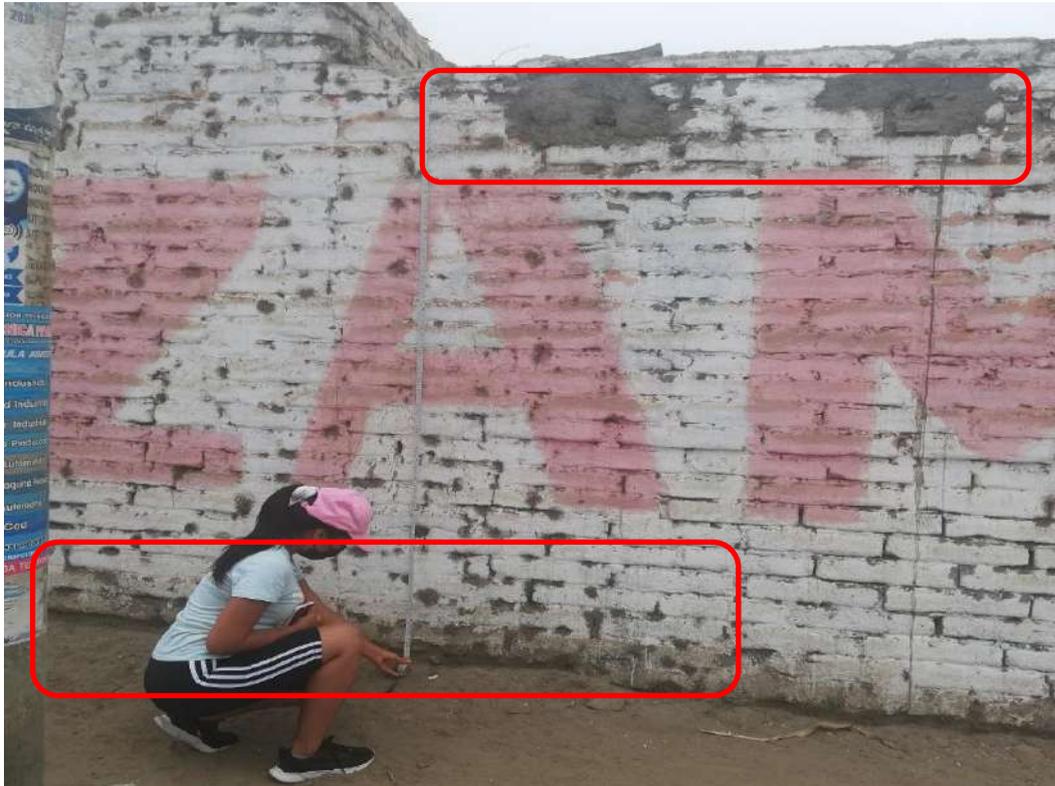
Figura 18

*Descascaramiento y grieta vertical en el frontis de la vivienda 03 del jr. Santa Ana.*

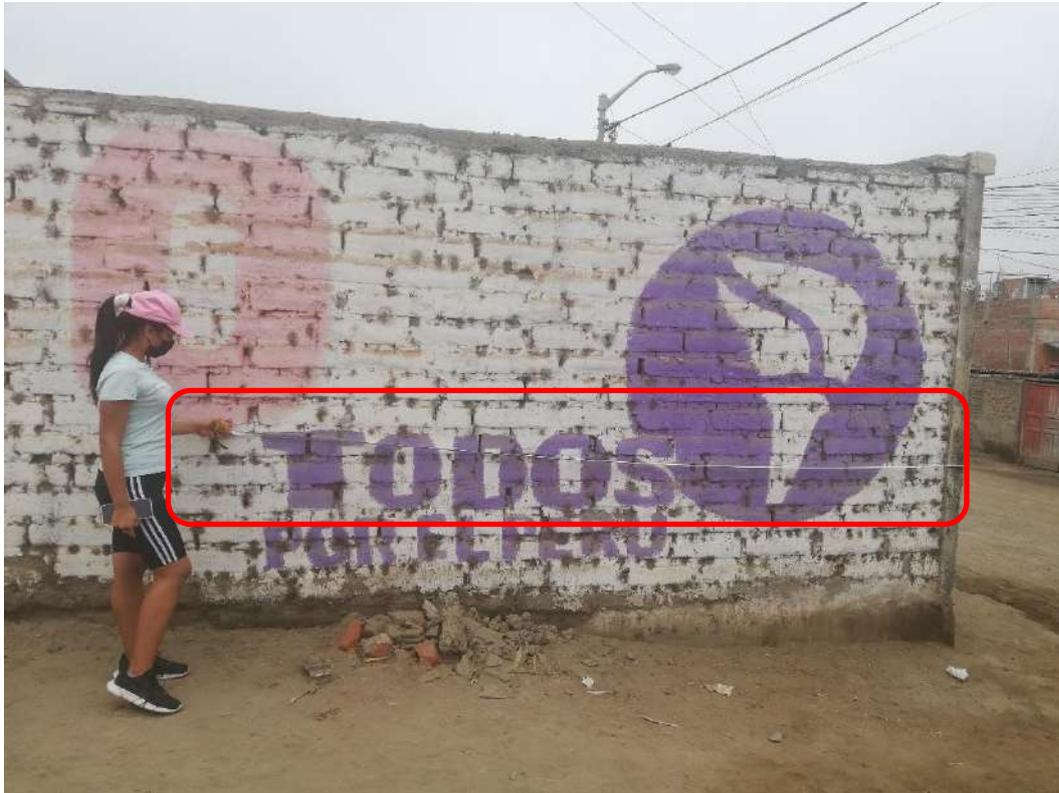
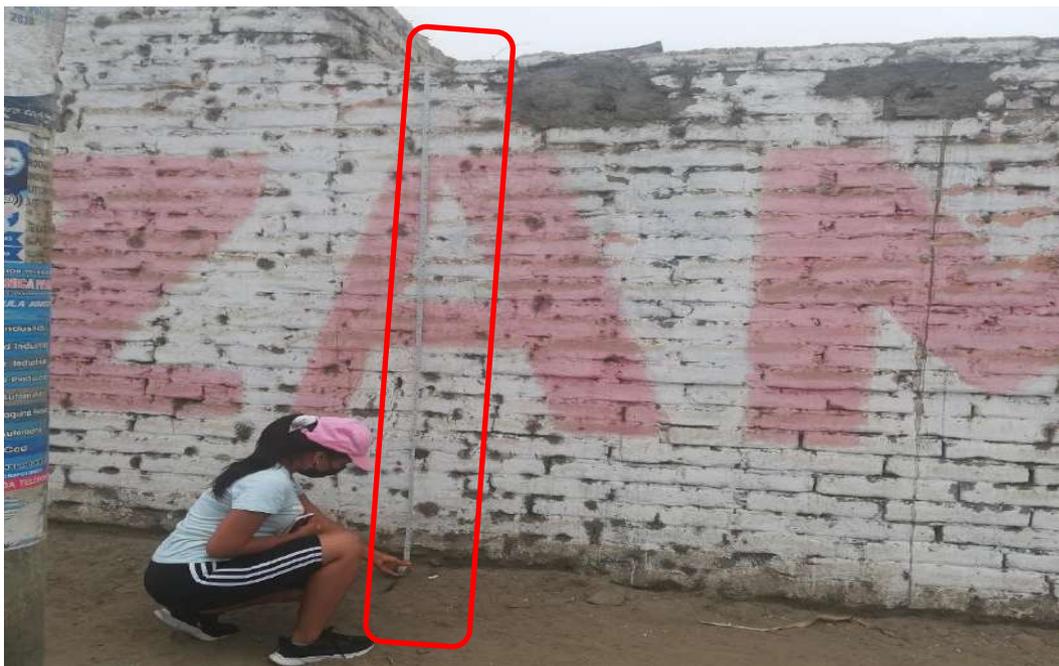
Figura 20

Para la verificación de la densidad del muro se establecerá bajo los siguientes pasos, con datos obtenidos de las mediciones de campo de las figuras 19 y 20:

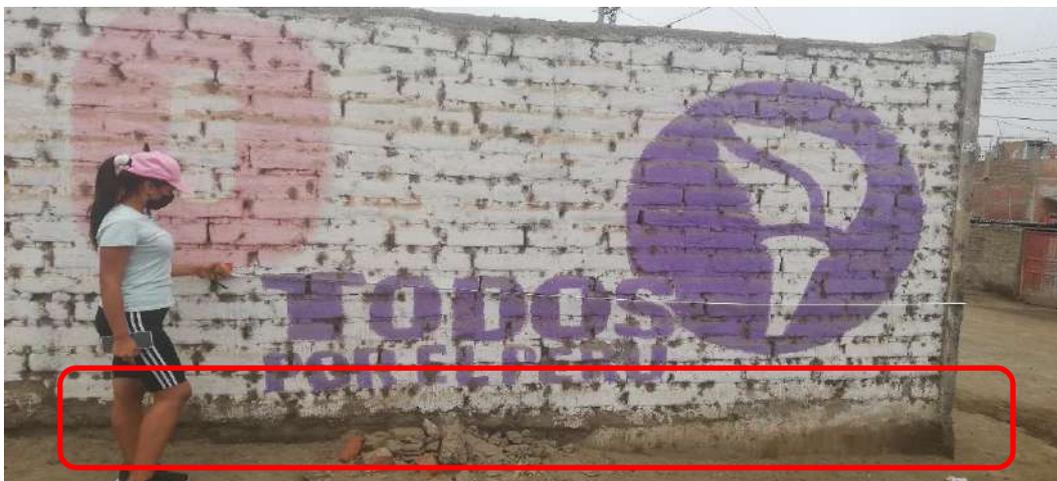
De lo cual observamos inexistencia de vigas de cimentación, a pesar de la inclinación que tiene ya que en la figura 21 podemos notas la inclinación en falda de cerro entre un 0,03 (30%) pero sin ningún tipo de existencia de terraplén, solo viviendas colindantes con características similares. **Por lo que de acuerdo a las bases teóricas el parámetro para en este criterio es el “C”, el cual indica que no presenta vigas de cimentación, el desnivel a partir del 30%.**

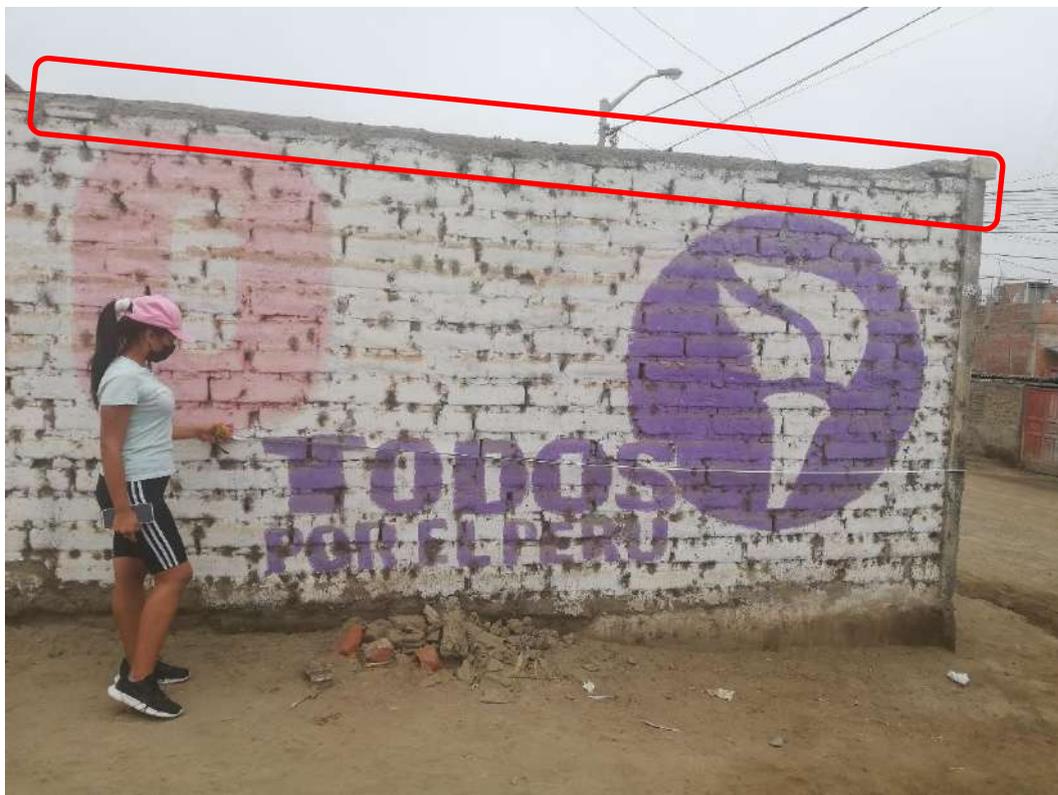
Por lo que de acuerdo a las bases teóricas el parámetro para en este criterio es el “C”, ya que el diafragma observado no cumple con la losa de concreto rígido o estructuras metálicas y la conexión del diafragma al muro no es eficaz ya que no se transmiten de esa forma las cargas distribuidas de la losa de adobe.

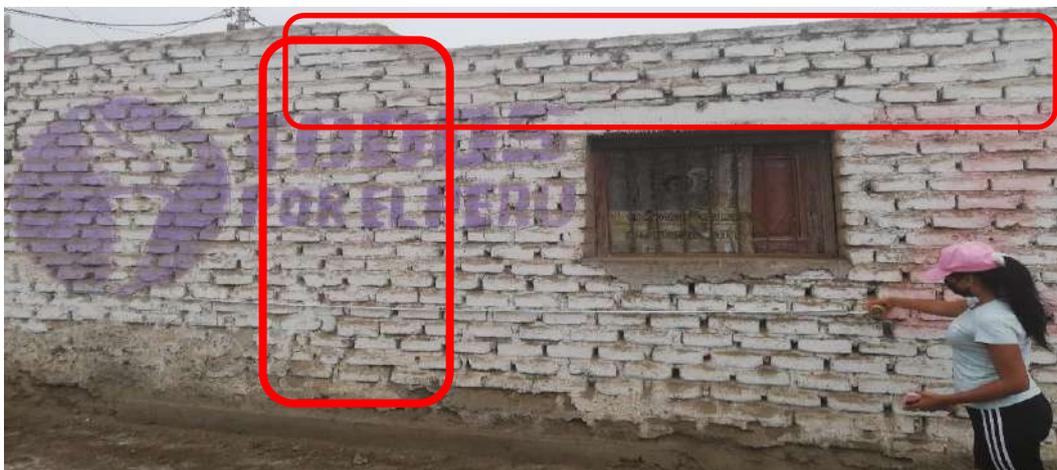
Figura 23

*Ausencia de viga y columna de confinamiento en lateral de la vivienda 01 en el jr. Los Laureles.*

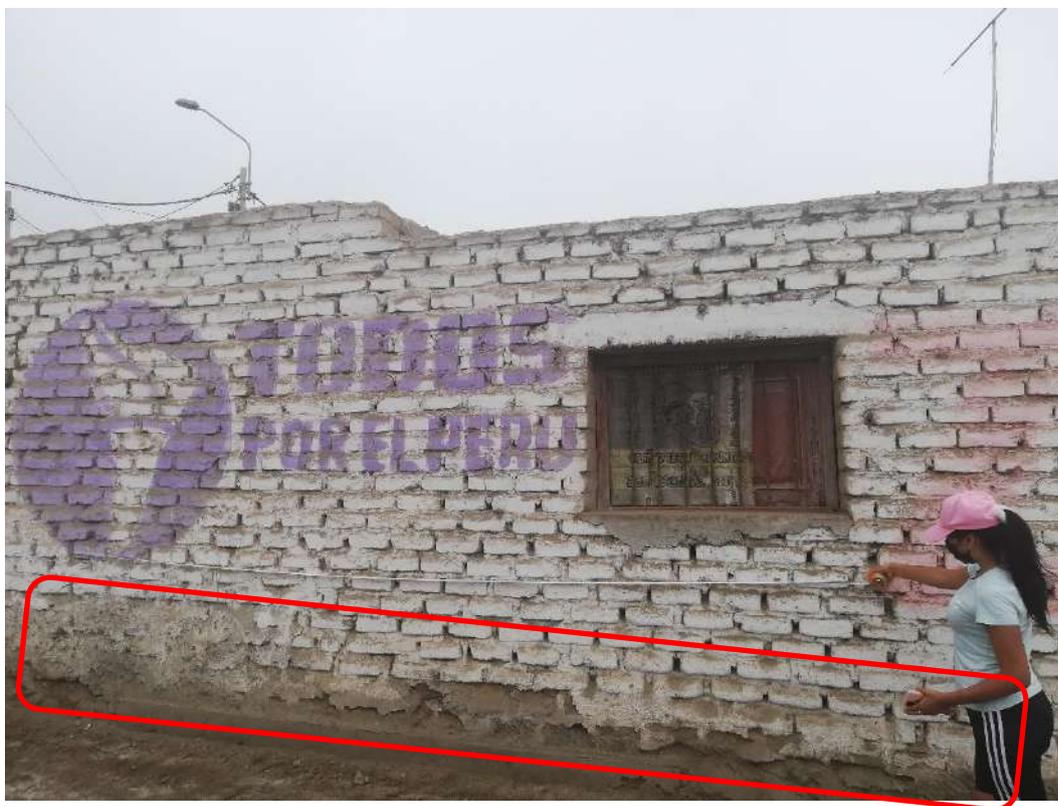
De acuerdo a lo evidenciado en la figura 24 y 25, podemos observar claramente que el muro tiene ladrillos confeccionados de manera rústica sin ser homogéneos, tampoco se cumple la verticalidad en el asentado de los adobes, y además se encuentran grietas en varias partes del muro en forma vertical y descascaramiento de parte inferior del muro.

Por lo que de acuerdo a las bases teóricas el parámetro para en este criterio es el “D”, el cual indica que no presenta las características mínimas para tener la calidad de la mampostería adecuada, ni los ladrillos de adobe tienen dimensiones homogéneas, falta de presencia en verticalidad, el mortero no tiene homogeneidad en las juntas y además el muro presenta grietas mayores a 3 mm.

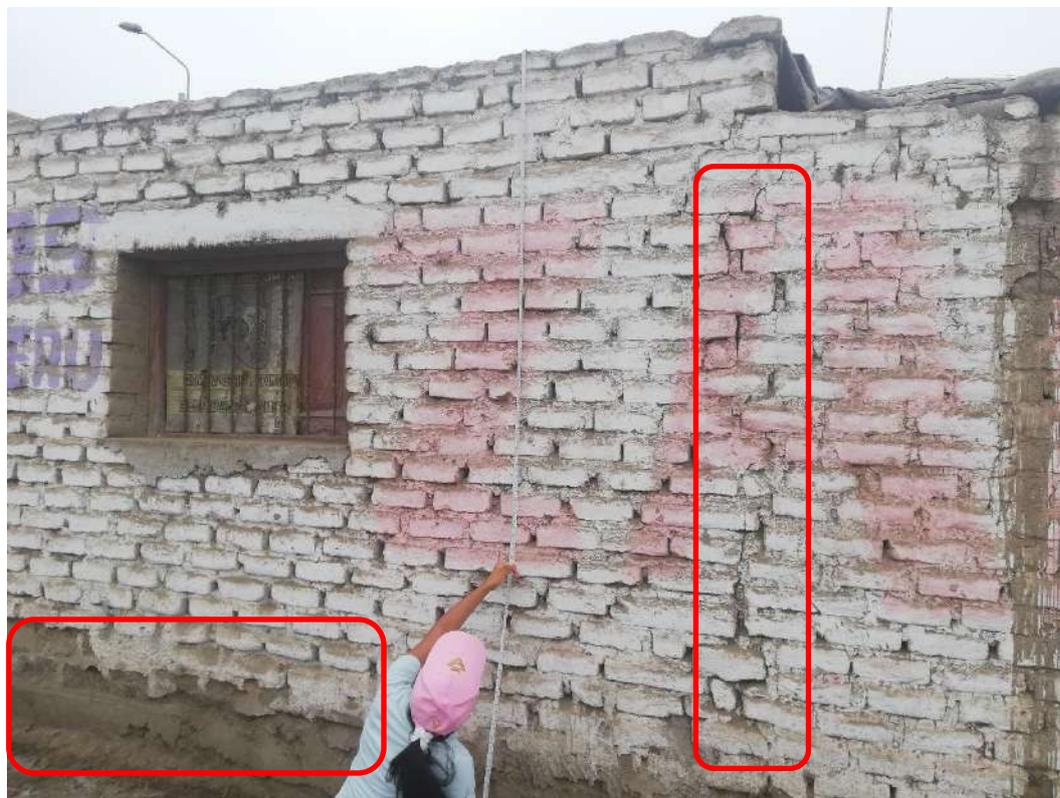
Figura 25

*Descascaramiento y grieta vertical en el frontis de la vivienda 01 en el jr. Los Laureles.*

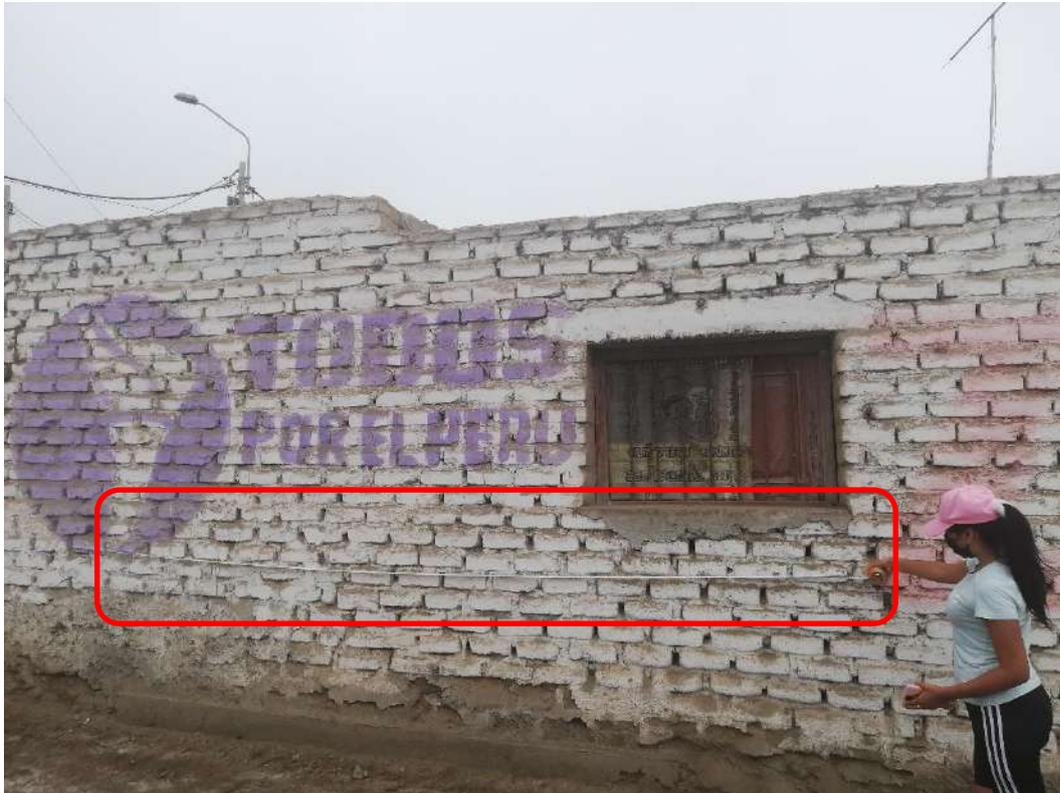
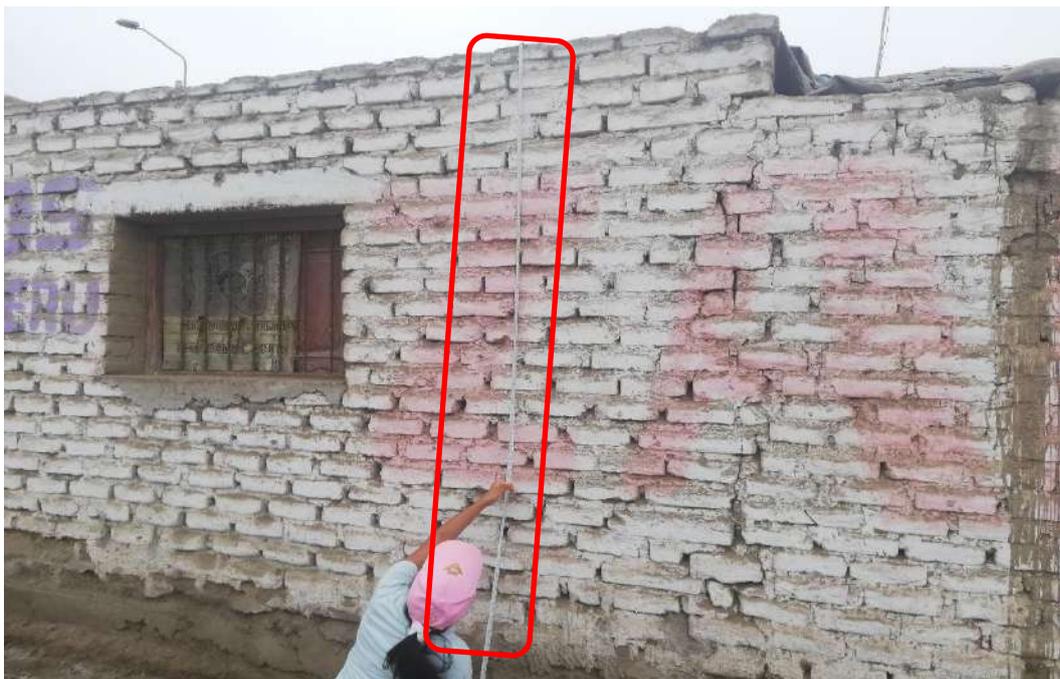
Figura 27

Para la verificación de la densidad del muro se establecerá bajo los siguientes pasos, con datos obtenidos de las mediciones de campo de las figuras 26 y 27:

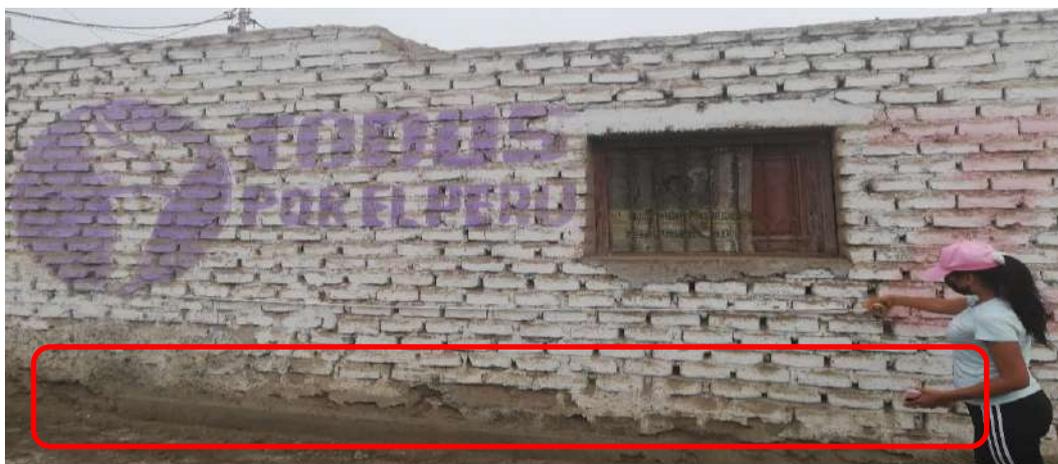
De lo cual observamos inexistencia de vigas de cimentación, a pesar de la inclinación que tiene ya que en la figura 28 podemos notas la inclinación en falda de cerro entre un 0,02 (20%) pero sin ningún tipo de existencia de terraplén, solo viviendas colindantes con características similares. **Por lo que de acuerdo a las bases teóricas el parámetro para en este criterio es el “C”, el cual indica que no presenta vigas de cimentación, el desnivel a partir del 20%.**

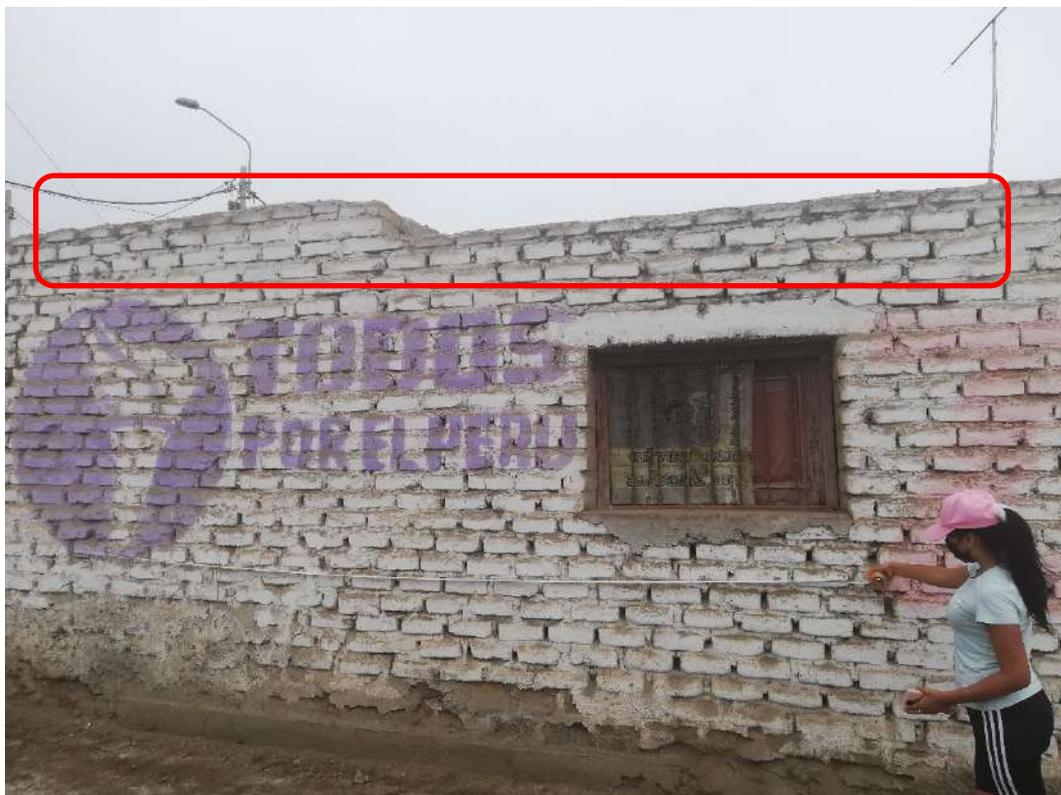
Figura 29

*Vista lateral de cobertura en la vivienda 01 en el jr. Los Laureles.*

Por lo que de acuerdo a las bases teóricas el parámetro para en este criterio es el “C”, ya que el diafragma observado no cumple con la losa de concreto rígido o estructuras metálicas y la conexión del diafragma al muro no es eficaz ya que no se transmiten de esa forma las cargas distribuidas de la losa de adobe.

1. Se busca que la estructura tenga la calidad de la cobertura adecuada para que cumpla su función correctamente. Como ya se analizó anteriormente en la figura 29 la cobertura no es rígida, sin un amarre fijo al muro ya que solo está amarrado a listones circulares de madera que solo descansan encima del muro sin presencia de vigas, y la distancia entre muros es muy amplia como se analizó en el punto de espaciamiento de muro estructural.

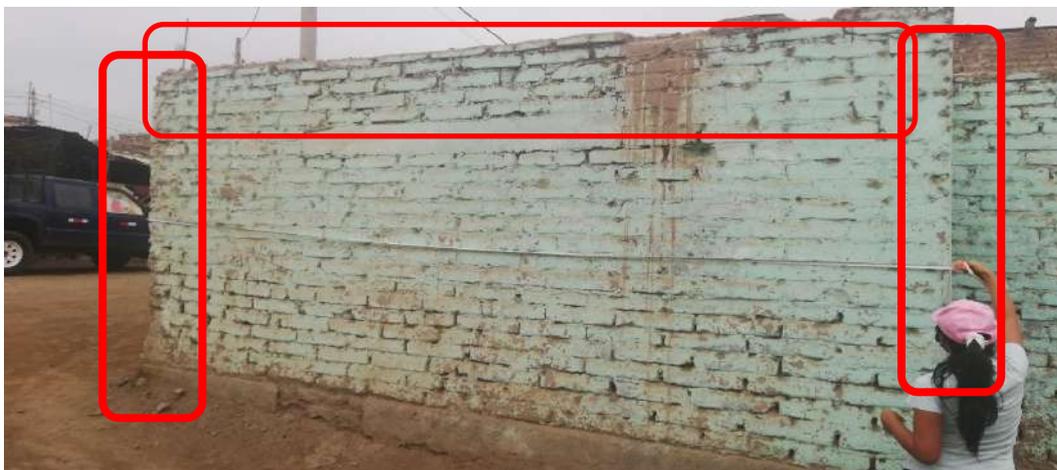
Figura 30

De acuerdo a lo evidenciado en la figura 30 podemos observar claramente que el muro no tiene un confinamiento adecuado exigido por la norma, debido a la falta de columna en la longitud del muro y la ausencia completa de viga, hay que indicar que para ello también la vivienda es de adobe, por lo que exige la norma de que este tipo de edificaciones de igual forma tengan su confinamiento adecuado ya que la diferencia será por el tipo de elemento de mampostería, para este caso adobe.

*Ausencia de viga y columna de confinamiento en lateral de la vivienda 02 en el jr. Los Laureles.*
