**ANÁLISIS DE LA VULNERABILIDAD FÍSICA EN LAS VIVIENDAS DEL JIRÓN  
SANTA ANA, JIRÓN LOS LAURELES Y JIRÓN JOSE OLAYA DEL SECTOR  
PORVENIR DEL DISTRITO DE PATIVILCA – 2021**

**TESIS**

**Para optar el Título Profesional de Ingeniero Civil**

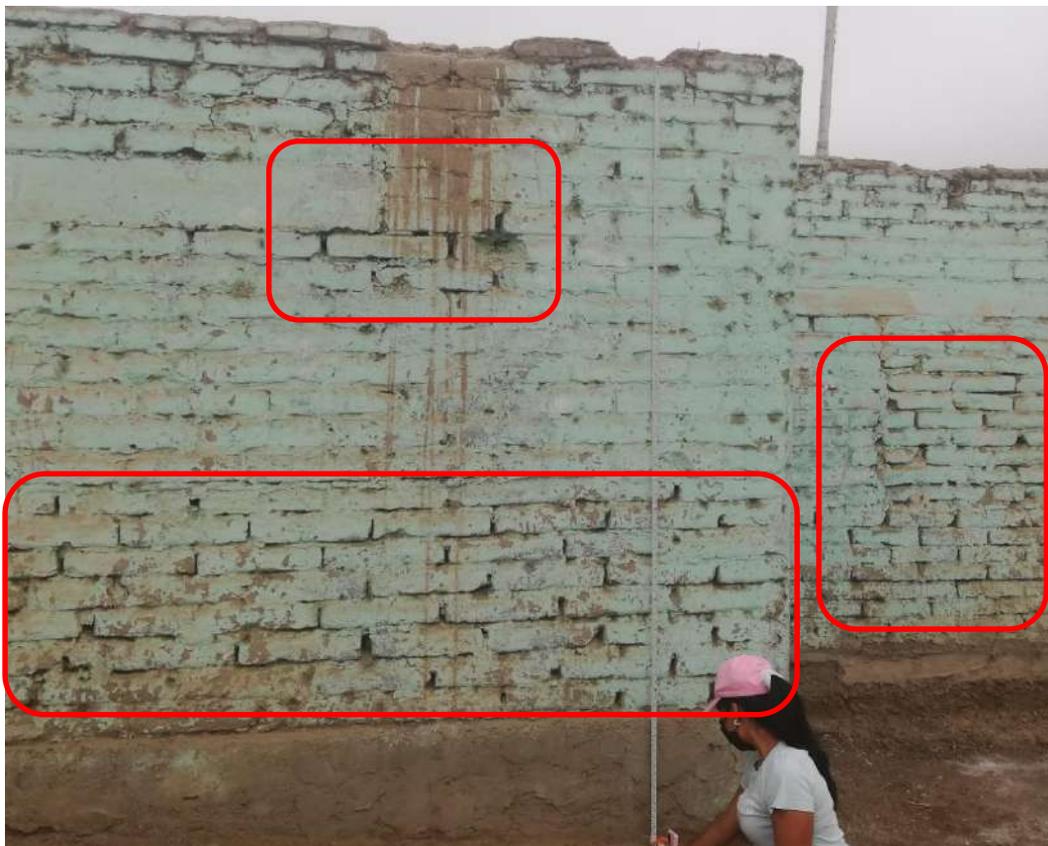
*Grietas en la parte inferior de muro en lateral de la vivienda 02 en el jr. Los Laureles.*

**Por lo que de acuerdo a las bases teóricas el parámetro para en este criterio es el “D”, el cual indica que no presenta las características mínimas para tener la calidad de la mampostería adecuada, ni los ladrillos de adobe tienen dimensiones homogéneas, falta de presencia en verticalidad, el mortero no tiene homogeneidad en las juntas y además el muro presenta grietas mayores a 3 mm.**

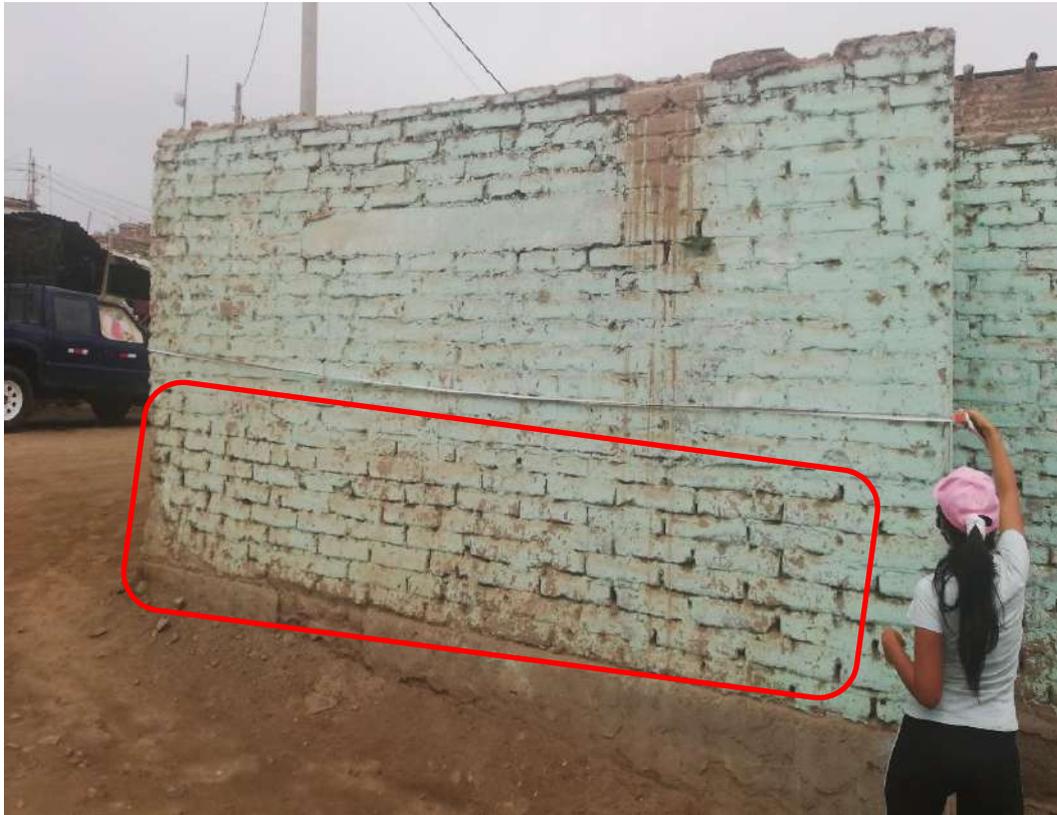
Figura 32

De acuerdo a lo evidenciado en la figura 31 y 32, podemos observar claramente que el muro tiene ladrillos confeccionados de manera rústica sin ser homogéneos, tampoco se cumple la verticalidad en el asentado de los adobes, y además se encuentran grietas en varias partes del muro en forma vertical y descascaramiento de parte inferior del muro.

*Descascaramiento en frontis de la vivienda 02 en el jr. Los Laureles.*

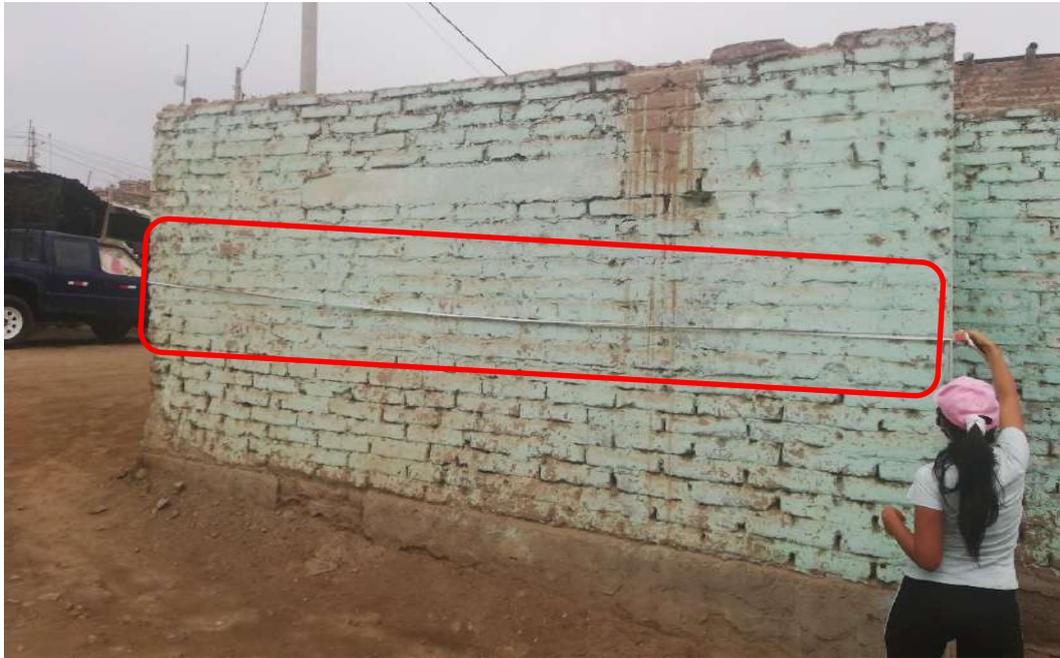
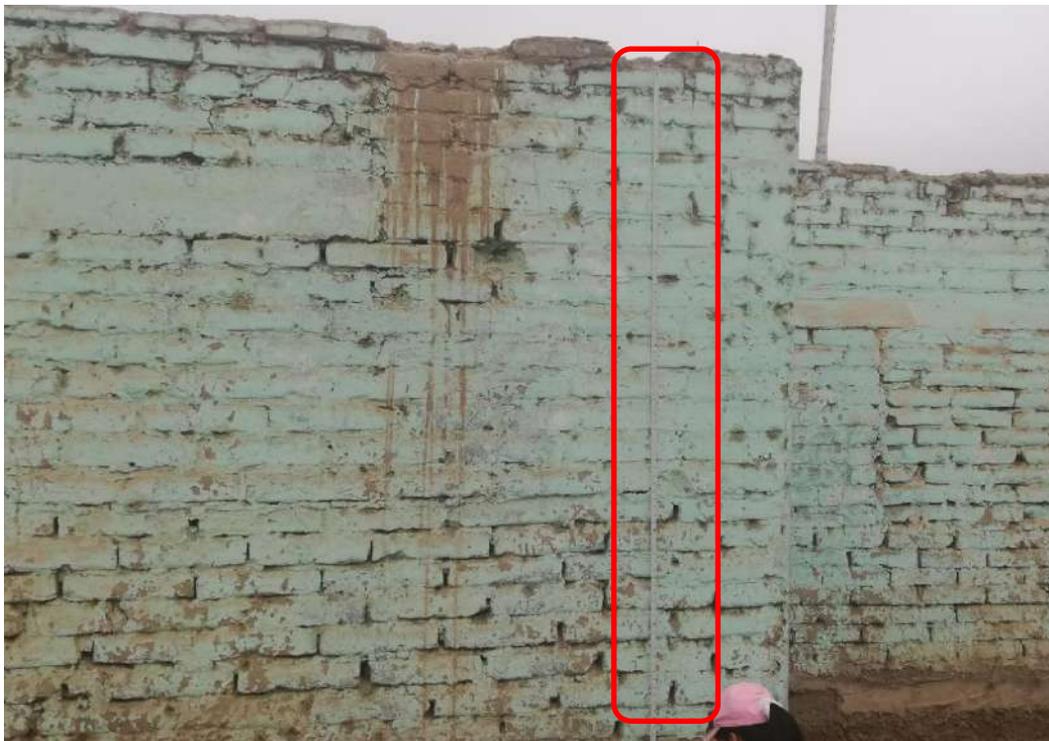
Figura 34

Para la verificación de la densidad del muro se establecerá bajo los siguientes pasos, con datos obtenidos de las mediciones de campo de las figuras 33 y 34

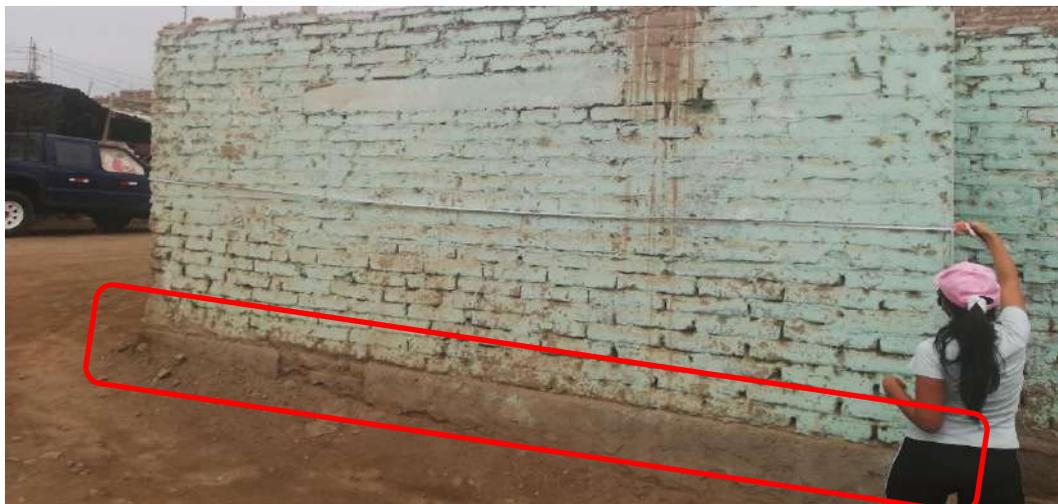
De lo cual observamos inexistencia de vigas de cimentación, a pesar de la inclinación que tiene ya que en la figura 35 podemos notas la inclinación en falda de cerro entre un 0,015 (15%) pero sin ningún tipo de existencia de terraplén, solo viviendas colindantes con características similares. **Por lo que de acuerdo a las bases teóricas el parámetro para en este criterio es el “C”, el cual indica que no presenta vigas de cimentación, el desnivel a partir del 20%.**

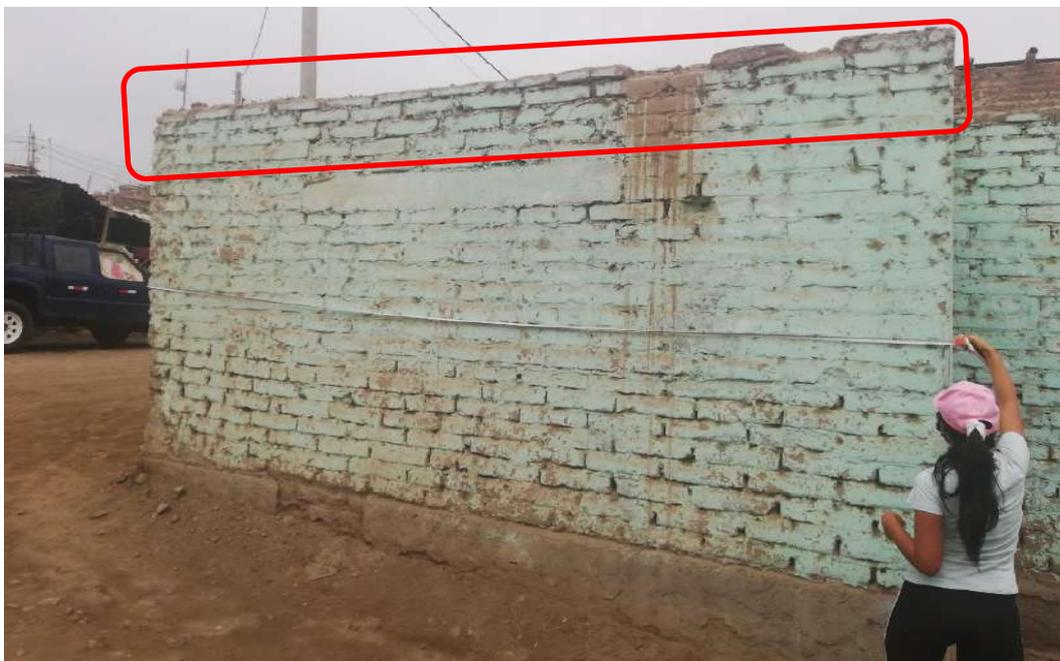
Figura 36

*Vista lateral de cobertura en la vivienda 02 en el jr. Los Laureles.*

**Por lo que de acuerdo a las bases teóricas el parámetro para en este criterio es el “C”, ya que el diafragma observado no cumple con la losa de concreto rígido o estructuras**

**metálicas y la conexión del diafragma al muro no es eficaz ya que no se transmiten de esa forma las cargas distribuidas de la losa de adobe.**

9. Se busca que la estructura tenga un estado de conservación adecuado. Por ejemplo en el presente caso se presentan lesiones en los muros como grietas y los adobes descascarados como se puede visualizar en la figura 36, en muy mal estado de conservación, así mismo consultando a los habitantes de la vivienda la construyeron en el año 2002, teniéndose una antigüedad de 19 años.

1. Se busca que la estructura tenga la calidad de la cobertura adecuada para que cumpla su función correctamente. Como ya se analizó anteriormente en la figura 36 la cobertura no es rígida, sin un amarre fijo al muro ya que solo está amarrado a listones circulares de madera que solo descansan encima del muro sin presencia de vigas, y la distancia entre muros es muy amplia como se analizó en el punto de espaciamiento de muro estructural.

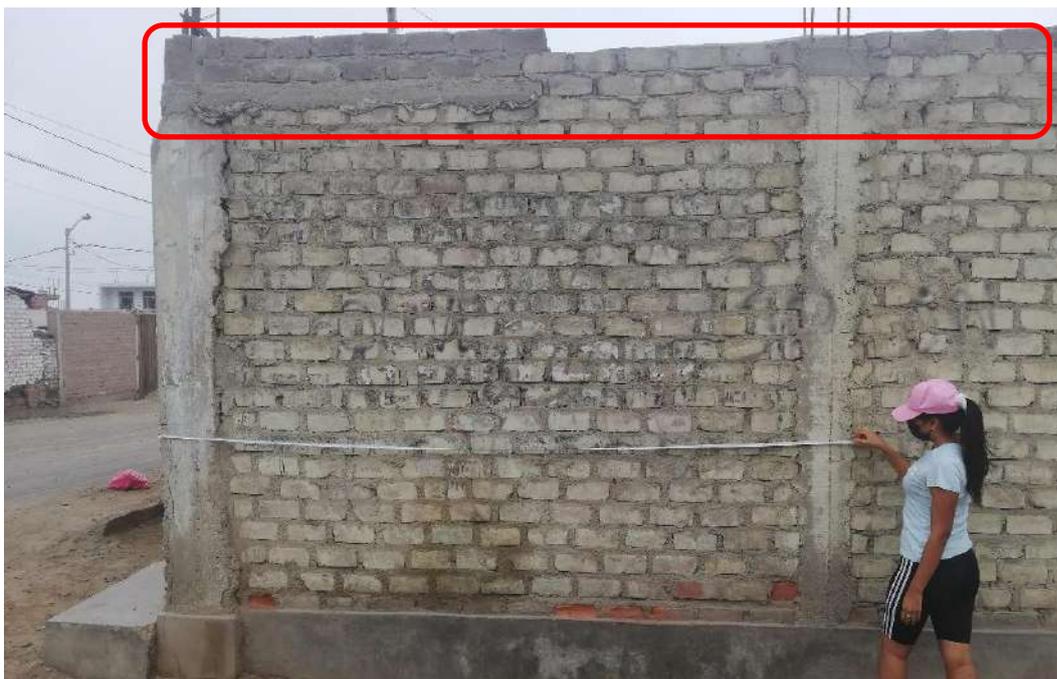
Figura 37

De acuerdo a lo evidenciado en la figura 37 podemos observar claramente que el muro no tiene un confinamiento adecuado exigido por la norma, debido a la ausencia completa de viga. **Por lo que de acuerdo a las bases teóricas el parámetro para en este criterio es el “C”, el cual indica que no existe presencia de confinamiento horizontal pero si con paredes ortogonales ligadas.**

*Ausencia de viga de confinamiento en lateral de la vivienda 03 en el jr. Los Laureles.*

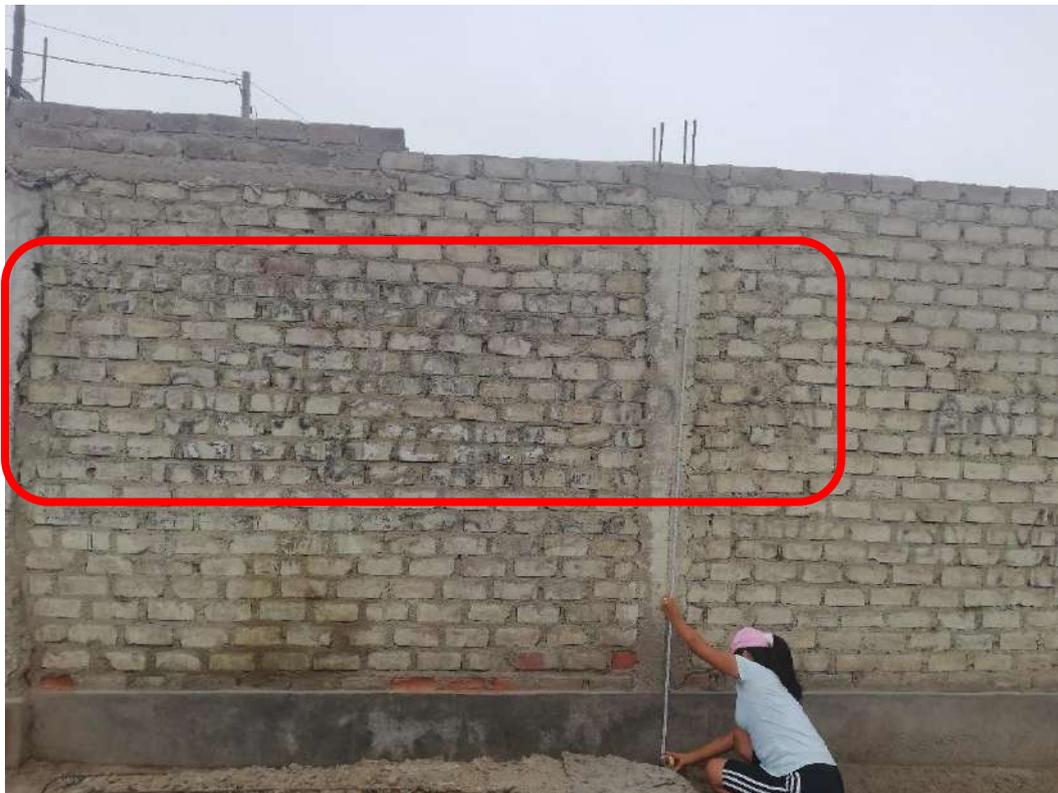
Figura 38

De acuerdo a lo evidenciado en la figura 38, podemos observar claramente que el muro tiene ladrillos confeccionados de manera homogénea, tampoco se cumple con la verticalidad en el asentado de ladrillos.

*Presencia de salitre de muro en lateral de la vivienda 03 en el jr. Los Laureles.*

Por lo que de acuerdo a las bases teóricas el parámetro para en este criterio es el “B”, el cual indica que presenta las características mínimas para tener la calidad de la mampostería adecuada, los ladrillos tienen dimensiones homogéneas, presencia en verticalidad, el mortero tiene homogeneidad en las juntas y además el muro tiene presencia de salitre.

9. Se busca que la estructura tenga un estado de conservación adecuado. Por ejemplo en el presente caso se presentan lesiones en los muros como salitre como se puede visualizar en la figura 38, en mal estado de conservación, así mismo consultando a los habitantes de la vivienda la construyeron en el año 2008, teniéndose una antigüedad de 13 años.

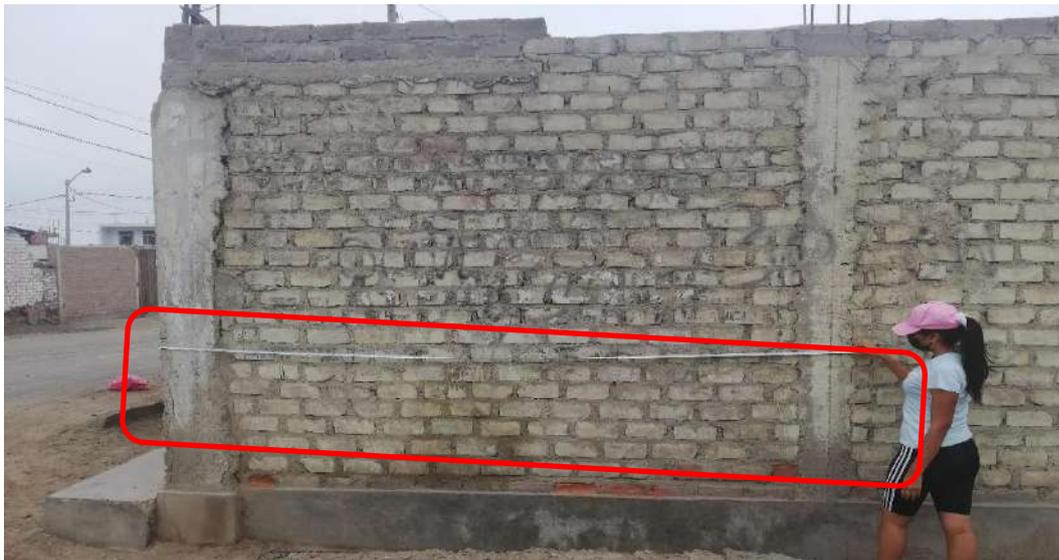
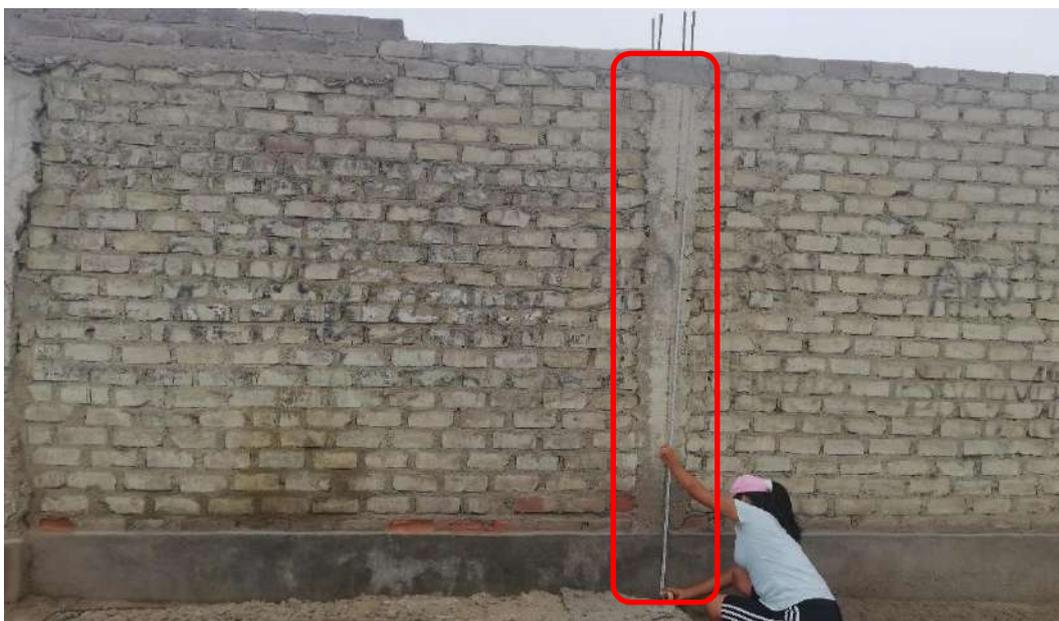
Figura 40

Para la verificación de la densidad del muro se establecerá bajo los siguientes pasos, con datos obtenidos de las mediciones de campo de las figuras 39 y 40.

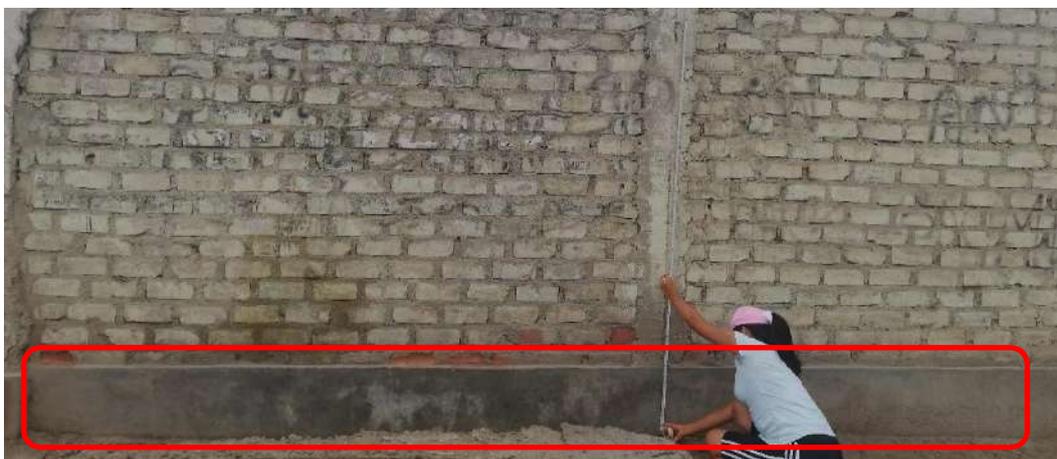
De lo cual observamos inexistencia de vigas de cimentación, no hay presencia de inclinación como se muestra en la figura 41, sin ningún tipo de existencia de terraplén, solo viviendas colindantes con características similares. **Por lo que de acuerdo a las bases teóricas el parámetro para en este criterio es el “A”, el cual presenta vigas corridas y con una pendiente menor al 10 por ciento.**

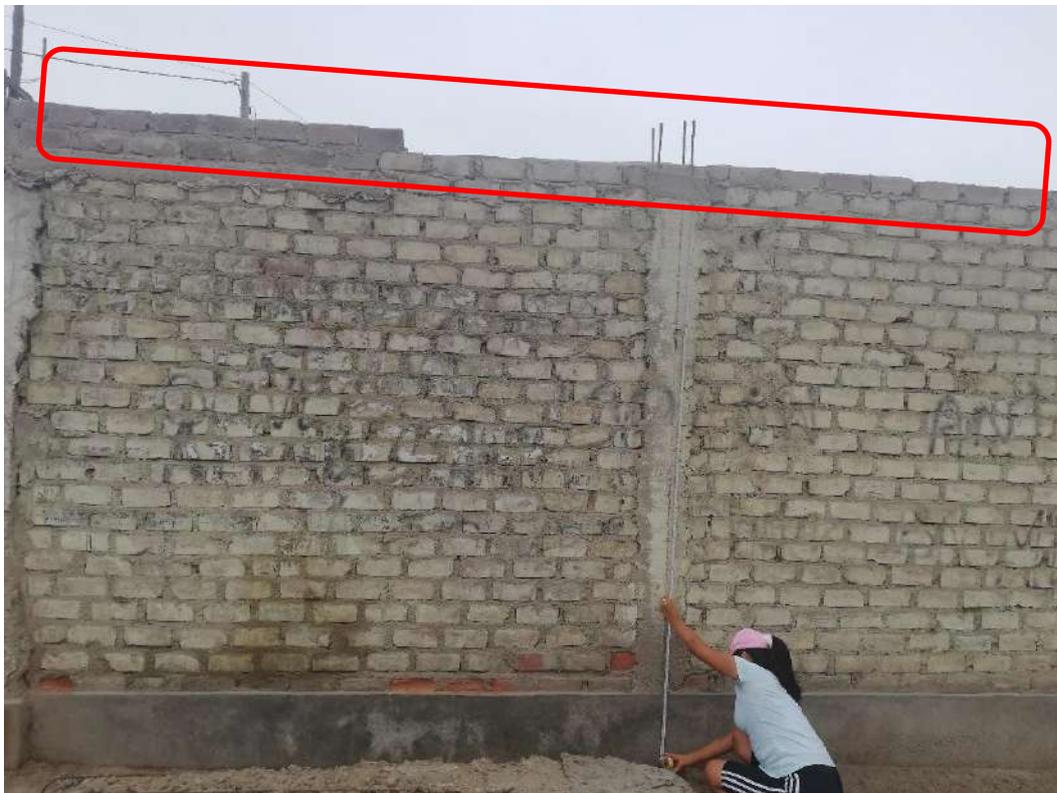
Figura 42

5. Se busca que la estructura tenga la calidad de la losa adecuada para que cumpla su función correctamente. Ya que de la figura 42 podemos observar que la vivienda no cuenta con un diafragma horizontal adecuado, es decir rígido, ya sea de concreto armado o metálico, está elaborado el techo por una losa de barro de 5 cm atado al muro por viguetas circulares de madera.

*Vista lateral de cobertura en la vivienda 03 en el jr. Los Laureles.*

Por lo que de acuerdo a las bases teóricas el parámetro para en este criterio es el “C”, ya que el diafragma observado no cumple con la losa de concreto rígido o estructuras metálicas y la conexión del diafragma al muro no es eficaz ya que no se transmiten de esa forma las cargas distribuidas de la losa de adobe.

1. Se busca que la estructura tenga la calidad de la cobertura adecuada para que cumpla su función correctamente. Como ya se analizó anteriormente en la figura 42 la cobertura no es rígida, sin un amarre fijo al muro ya que solo está amarrado a listones circulares de madera que solo descansan encima del muro sin presencia de vigas, y la distancia entre muros es muy amplia como se analizó en el punto de espaciamiento de muro estructural.

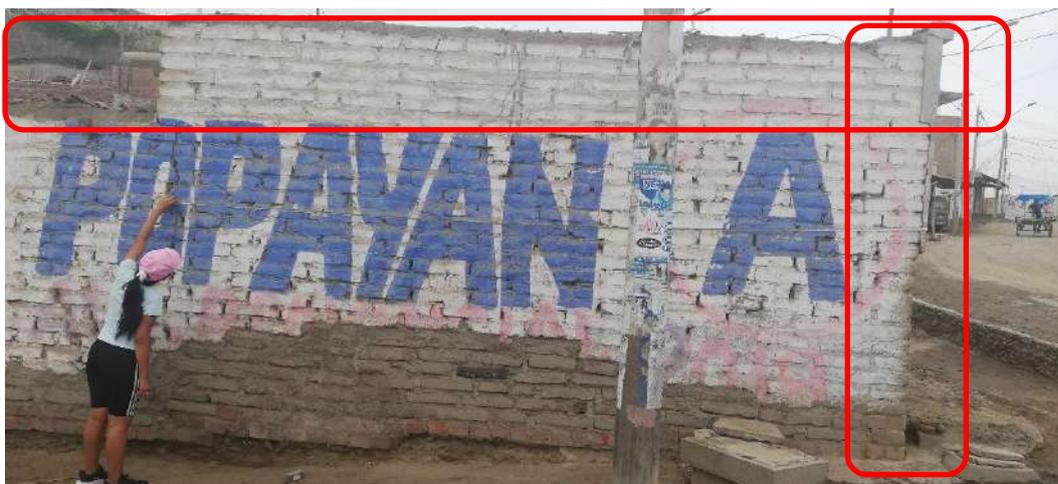
Figura 43

*Ausencia de viga y columna de confinamiento en la vivienda 01 del jr. José Olaya.*

Por lo que de acuerdo a las bases teóricas el parámetro para en este criterio es el “D”, el cual indica que no existe presencia de confinamiento.

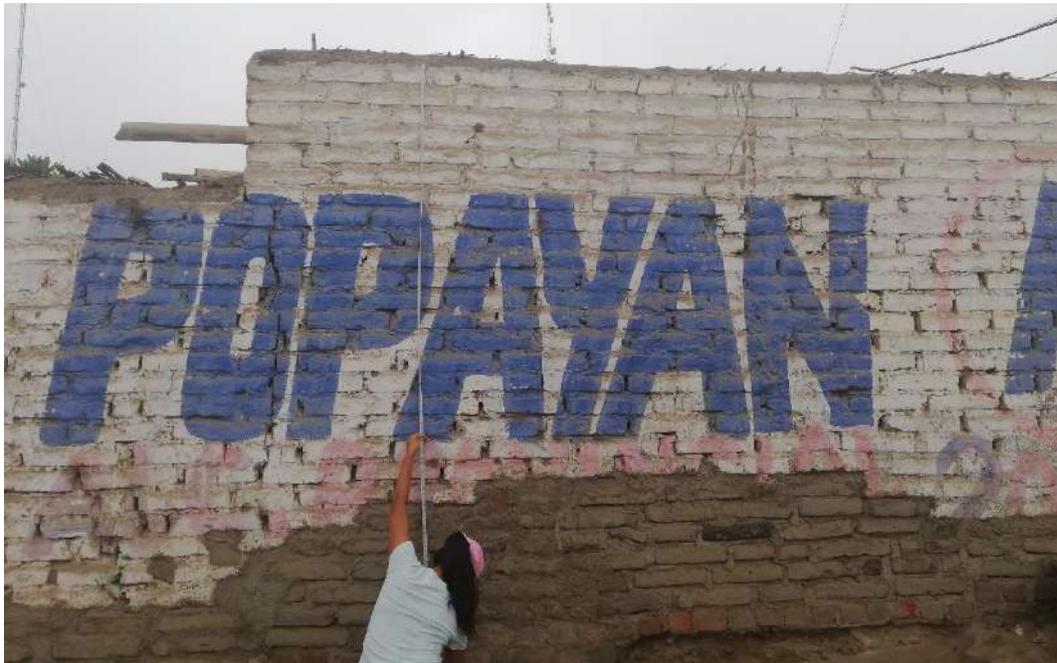
Figura 44

De acuerdo a lo evidenciado en la figura 44, podemos observar claramente que el muro tiene ladrillos confeccionados de manera rústica sin ser homogéneos, tampoco se cumple la verticalidad en el asentado de los adobes.

*Presencia de grietas y descascaramiento en muro de la vivienda 01 del jr. José Olaya.*

**Por lo que de acuerdo a las bases teóricas el parámetro para en este criterio es el “D”, el cual indica que no presenta las características mínimas para tener la calidad de la mampostería adecuada, ni los ladrillos de adobe tienen dimensiones homogéneas, falta de presencia en verticalidad, y el mortero no tiene homogeneidad en las juntas.**

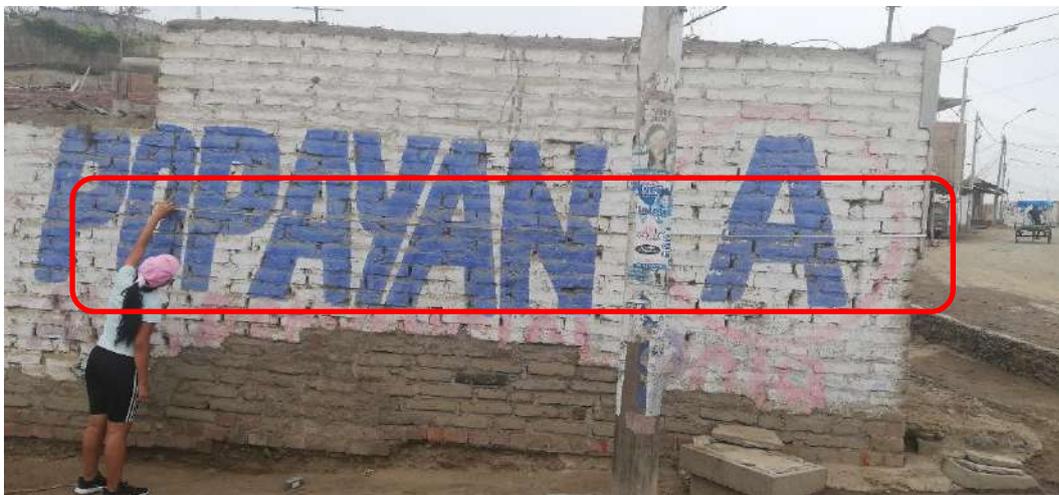
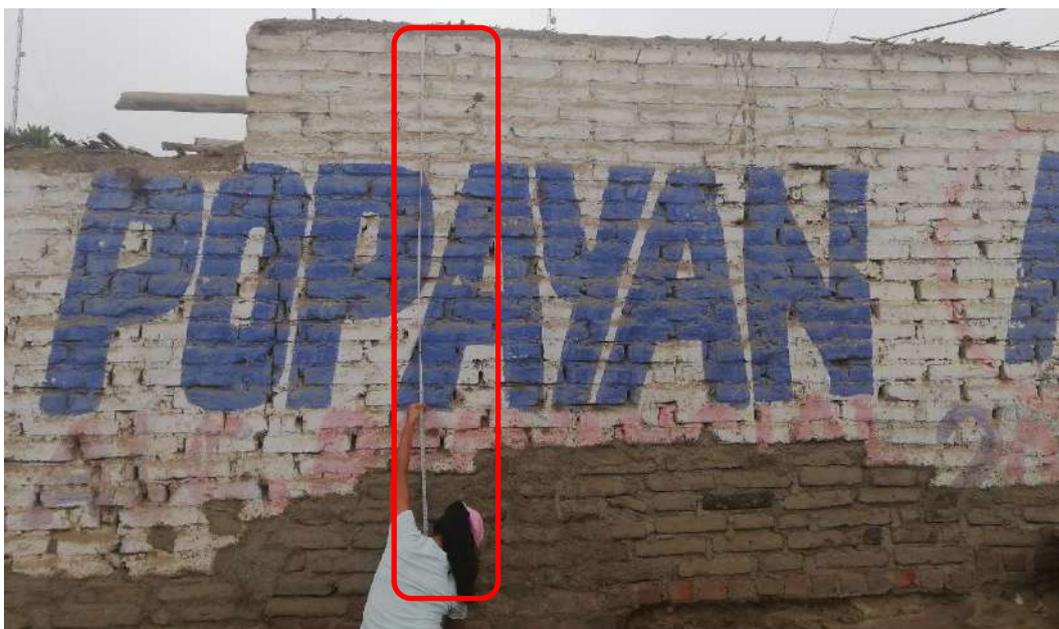
Figura 46

Para la verificación de la densidad del muro se establecerá bajo los siguientes pasos, con datos obtenidos de las mediciones de campo de las figuras 45 y 46

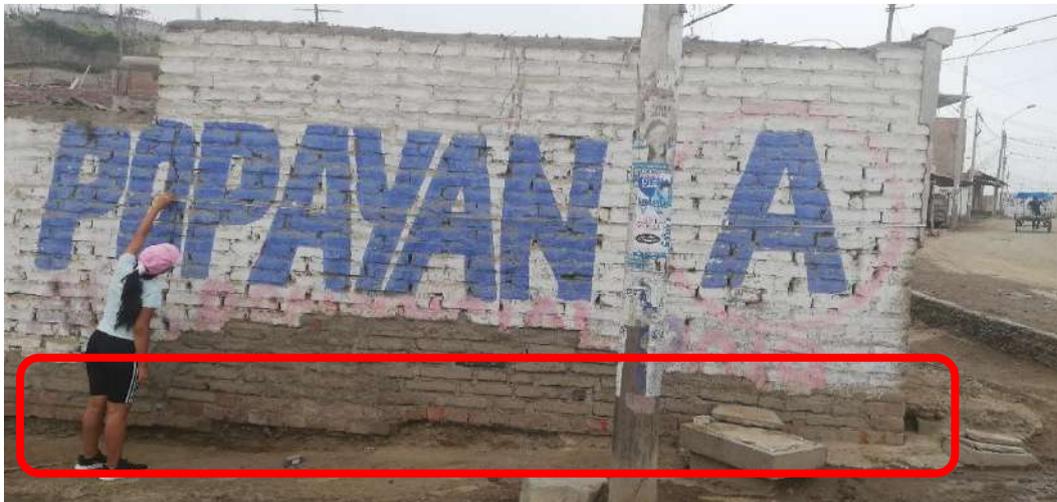
De lo cual observamos inexistencia de vigas de cimentación, a pesar de la inclinación que tiene ya que en la figura 47 podemos notas la inclinación en falda de cerro entre un 0,03 (30%) pero sin ningún tipo de existencia de terraplén, solo viviendas colindantes con características similares. **Por lo que de acuerdo a las bases teóricas el parámetro para en este criterio es el “C”, el cual indica que no presenta vigas de cimentación, el desnivel a partir del 30%.**

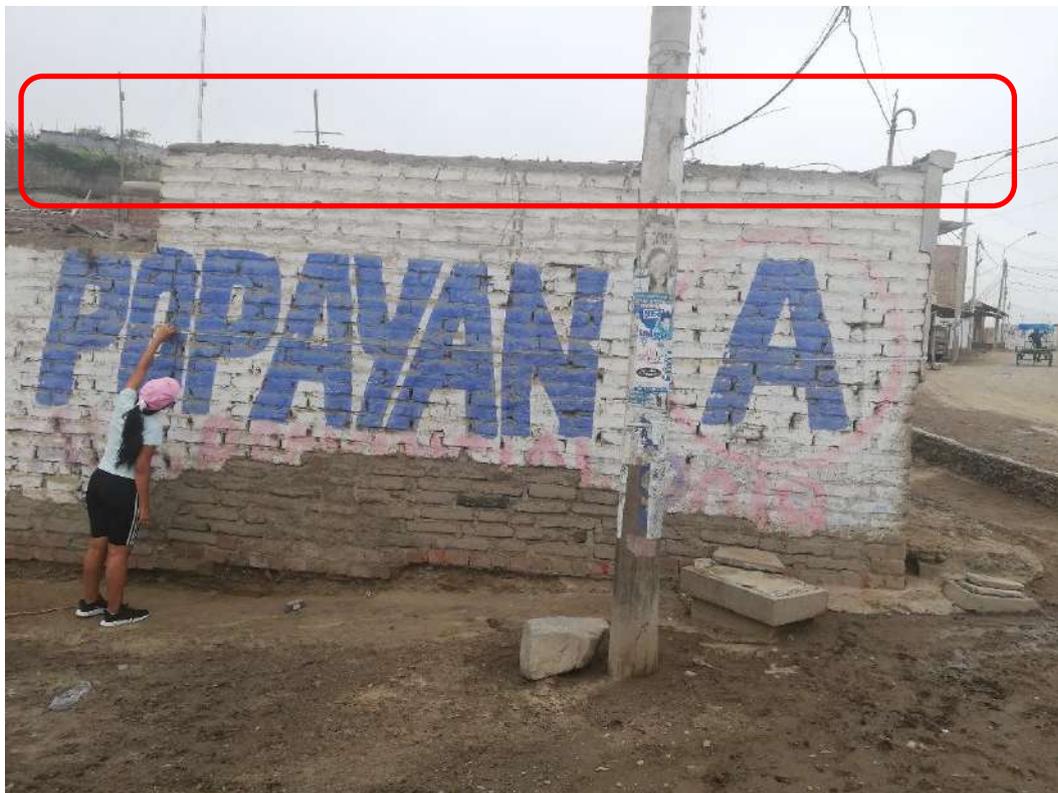
Figura 48

5. Se busca que la estructura tenga la calidad de la losa adecuada para que cumpla su función correctamente. Ya que de la figura 48 podemos observar que la vivienda no cuenta con un diafragma horizontal adecuado, es decir rígido, ya sea de concreto armado o metálico, está elaborado el techo por una losa de barro de 5 cm atado al muro por viguetas circulares de madera.

*Vista frontal de cobertura en la vivienda 01 del jr. José Olaya.*

Por lo que de acuerdo a las bases teóricas el parámetro para en este criterio es el “C”, ya que el diafragma observado no cumple con la losa de concreto rígido o estructuras metálicas y la conexión del diafragma al muro no es eficaz ya que no se transmiten de esa forma las cargas distribuidas de la losa de adobe.

1. Se busca que la estructura tenga la calidad de la cobertura adecuada para que cumpla su función correctamente. Como ya se analizó anteriormente en la figura 48 la cobertura no es rígida, sin un amarre fijo al muro ya que solo está amarrado a listones circulares de madera que solo descansan encima del muro sin presencia de vigas, y la distancia entre muros es muy amplia como se analizó en el punto de espaciamiento de muro estructural.

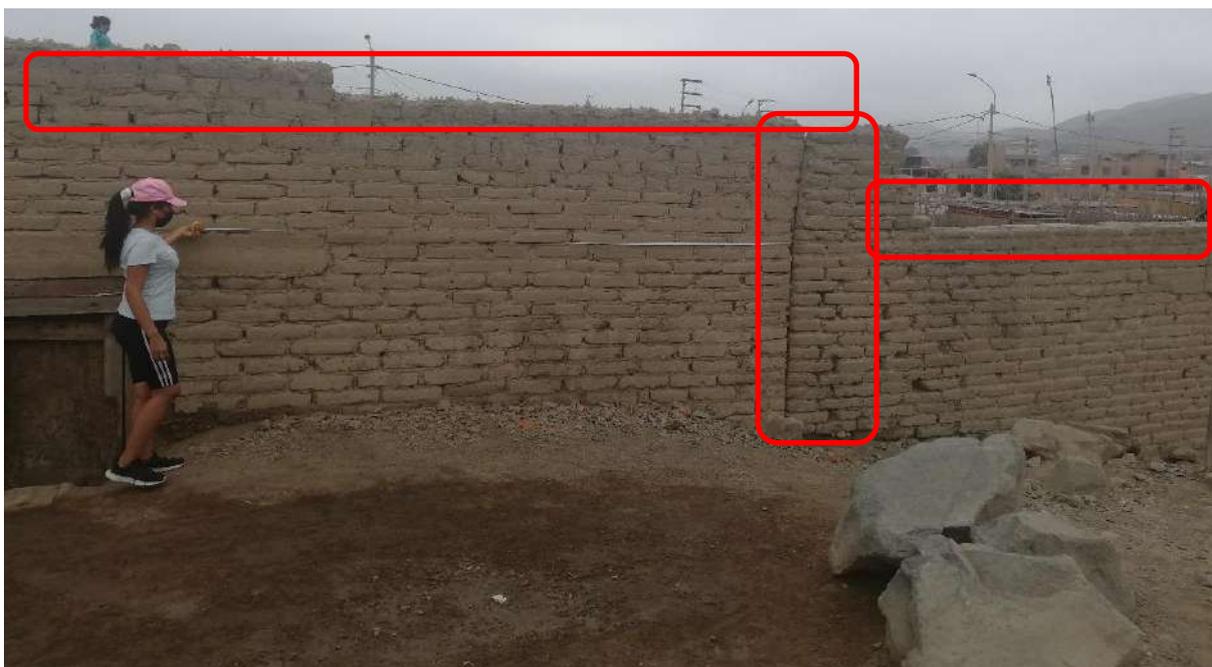
Figura 49

De acuerdo a lo evidenciado en la figura 49, podemos observar claramente que el muro no tiene un confinamiento adecuado exigido por la norma, debido a la falta de columna en la longitud del muro y la ausencia completa de viga, hay que indicar que para ello también la vivienda es de adobe, por lo que exige la norma de que este tipo de edificaciones de igual forma tengan su confinamiento adecuado ya que la diferencia será por el tipo de elemento de mampostería, para este caso adobe.

*Ausencia de viga y columna de confinamiento en la vivienda 02 del jr. José Olaya.*

**Por lo que de acuerdo a las bases teóricas el parámetro para en este criterio es el “D”, el cual indica que no existe presencia de confinamiento.**

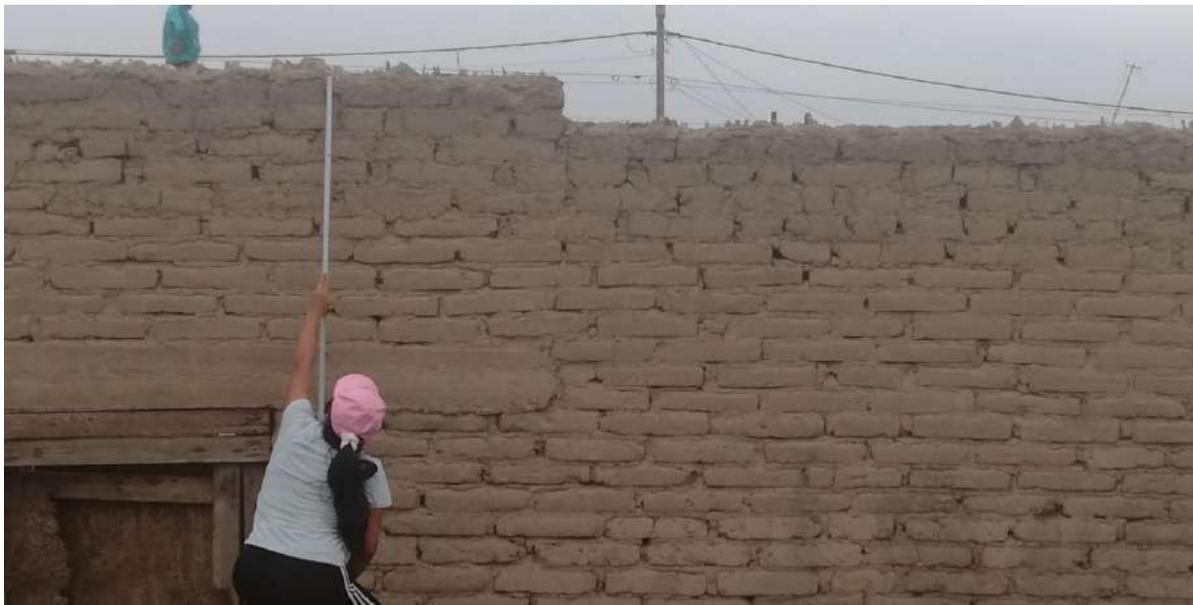
Figura 50

De acuerdo a lo evidenciado en la figura 50, podemos observar claramente que el muro tiene ladrillos confeccionados de manera rústica sin ser homogéneos, tampoco se cumple la verticalidad en el asentado de los adobes.

*Presencia de grietas en muro de la vivienda 02 del jr. José Olaya.*

**Por lo que de acuerdo a las bases teóricas el parámetro para en este criterio es el “D”, el cual indica que no presenta las características mínimas para tener la calidad de la**

**mampostería adecuada, ni los ladrillos de adobe tienen dimensiones homogéneas, falta de presencia en verticalidad, y el mortero no tiene homogeneidad en las juntas.**

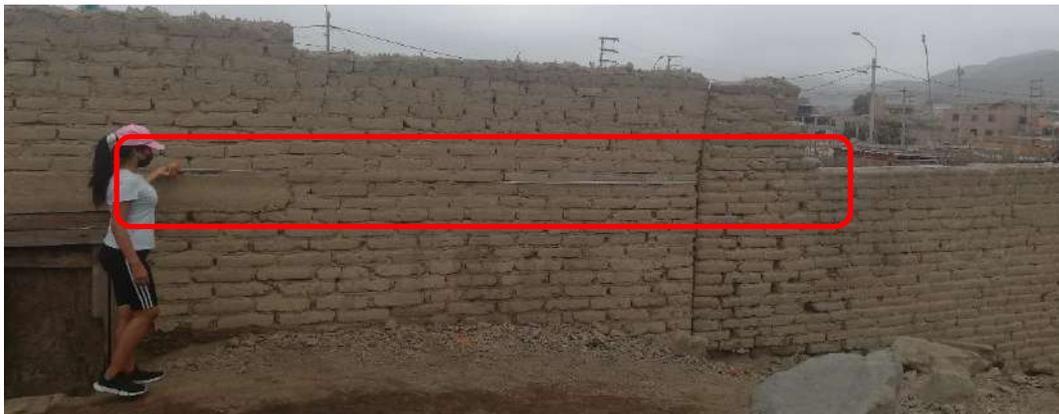
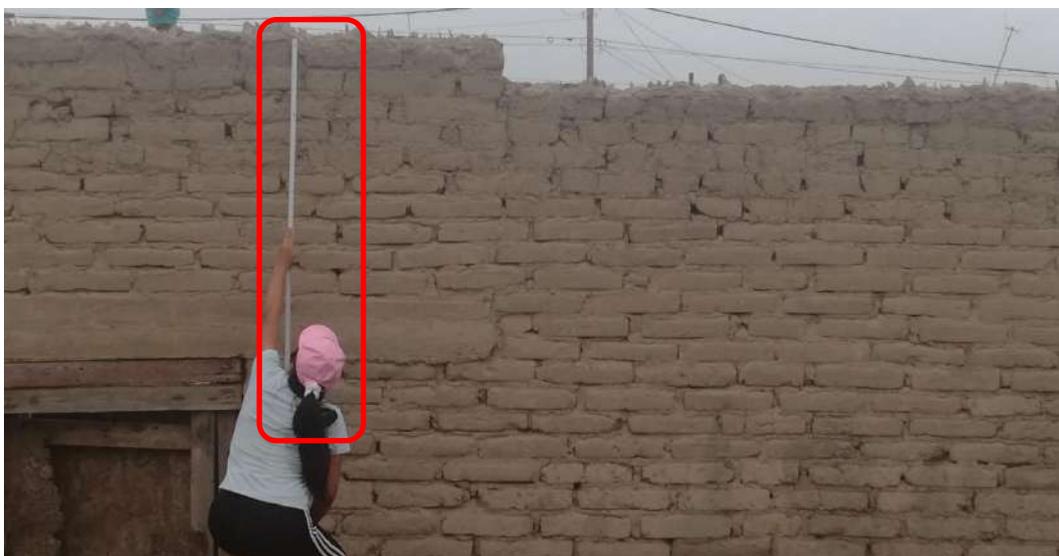
Figura 52

Para la verificación de la densidad del muro se establecerá bajo los siguientes pasos, con datos obtenidos de las mediciones de campo de las figuras 51 y 52

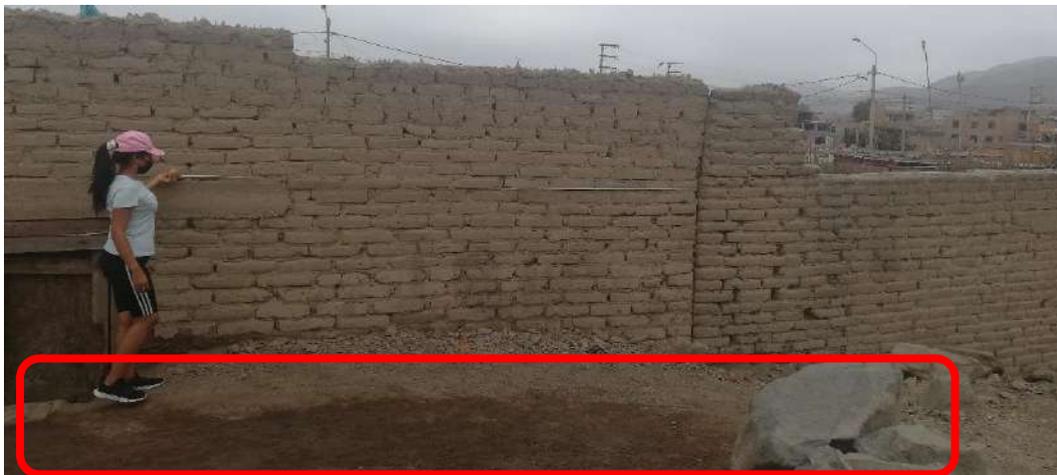
De lo cual observamos inexistencia de vigas de cimentación, a pesar de la inclinación que tiene ya que en la figura 53 podemos notas la inclinación en falda de cerro entre un 0,03 (30%) pero sin ningún tipo de existencia de terraplén, solo viviendas colindantes con características similares. **Por lo que de acuerdo a las bases teóricas el parámetro para en este criterio es el “C”, el cual indica que no presenta vigas de cimentación, el desnivel a partir del 30%.**

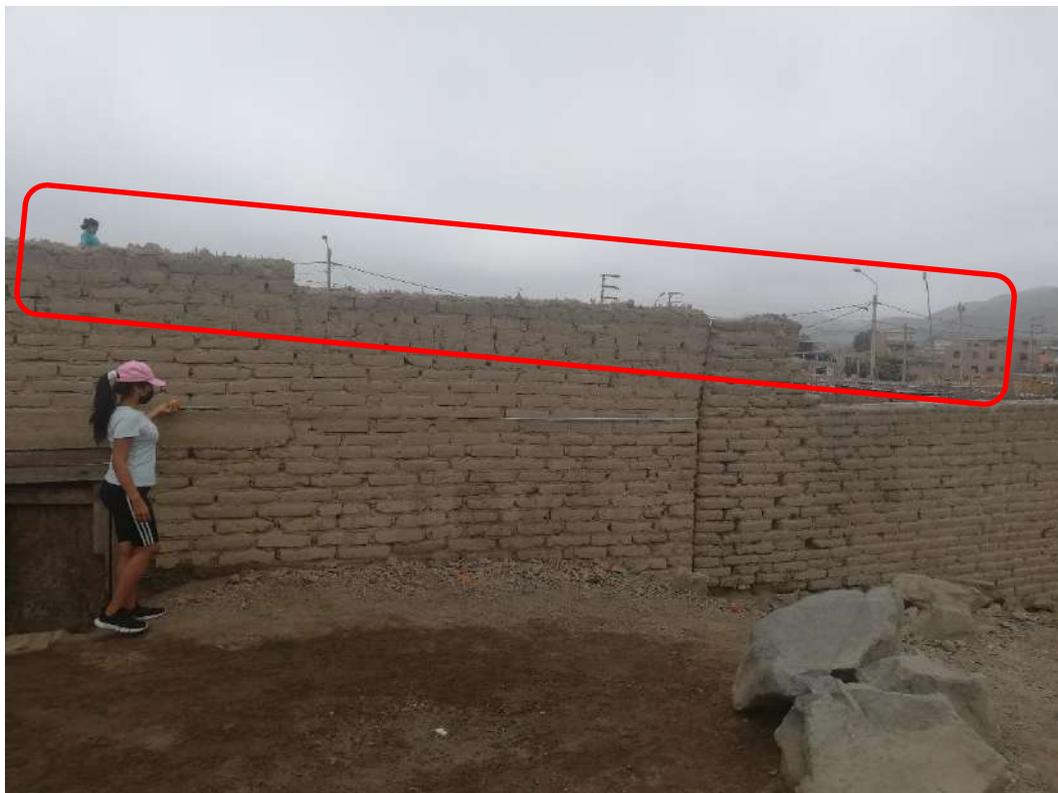
Figura 54

5. Se busca que la estructura tenga la calidad de la losa adecuada para que cumpla su función correctamente. Ya que de la figura 54 podemos observar que la vivienda no cuenta con un diafragma horizontal adecuado, es decir rígido, ya sea de concreto armado o metálico, está elaborado el techo por una losa de barro de 5 cm atado al muro por viguetas circulares de madera.

*Vista frontal de cobertura en la vivienda 02 del jr. José Olaya.*

Por lo que de acuerdo a las bases teóricas el parámetro para en este criterio es el “C”, ya que el diafragma observado no cumple con la losa de concreto rígido o estructuras metálicas y la conexión del diafragma al muro no es eficaz ya que no se transmiten de esa forma las cargas distribuidas de la losa de adobe.

1. Se busca que la estructura tenga la calidad de la cobertura adecuada para que cumpla su función correctamente. Como ya se analizó anteriormente en la figura 54 la cobertura no es rígida, sin un amarre fijo al muro ya que solo está amarrado a listones circulares de madera que solo descansan encima del muro sin presencia de vigas, y la distancia entre muros es muy amplia como se analizó en el punto de espaciamiento de muro estructural.

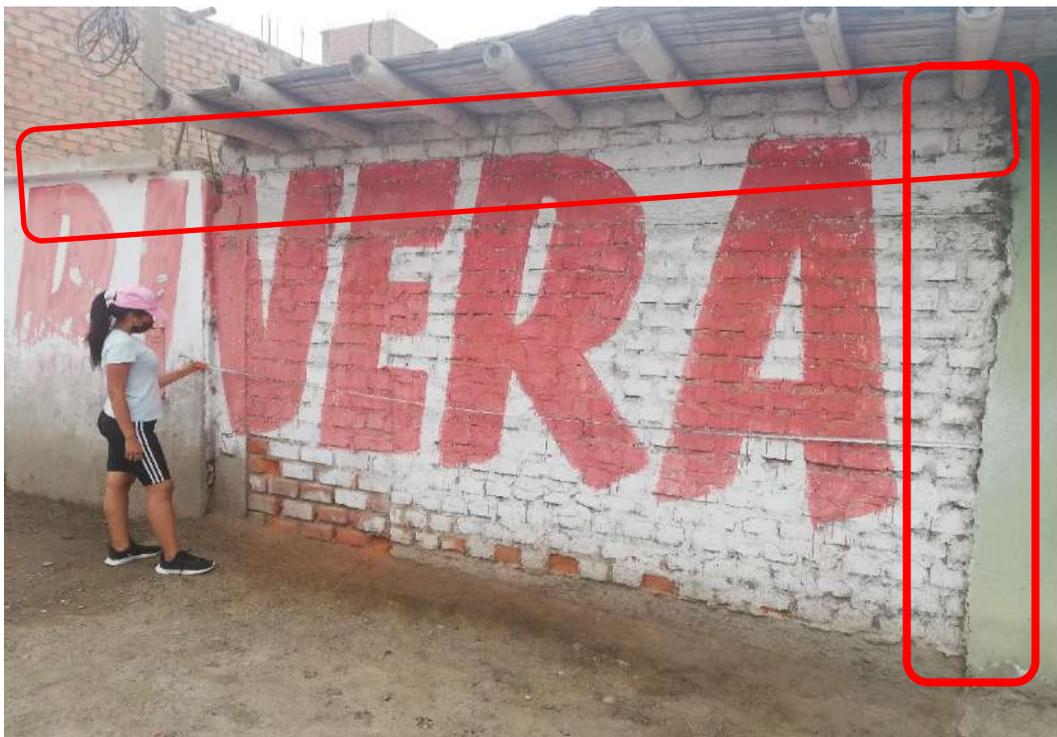
Figura 55

De acuerdo a lo evidenciado en la figura 55 podemos observar claramente que el muro no tiene un confinamiento adecuado exigido por la norma, debido a la ausencia completa de viga. **Por lo que de acuerdo a las bases teóricas el parámetro para en este criterio es el “C”, el cual indica que no existe presencia de confinamiento horizontal pero si con paredes ortogonales ligadas.**

*Ausencia de viga de confinamiento en lateral de la vivienda 03 en el jr. José Olaya.*

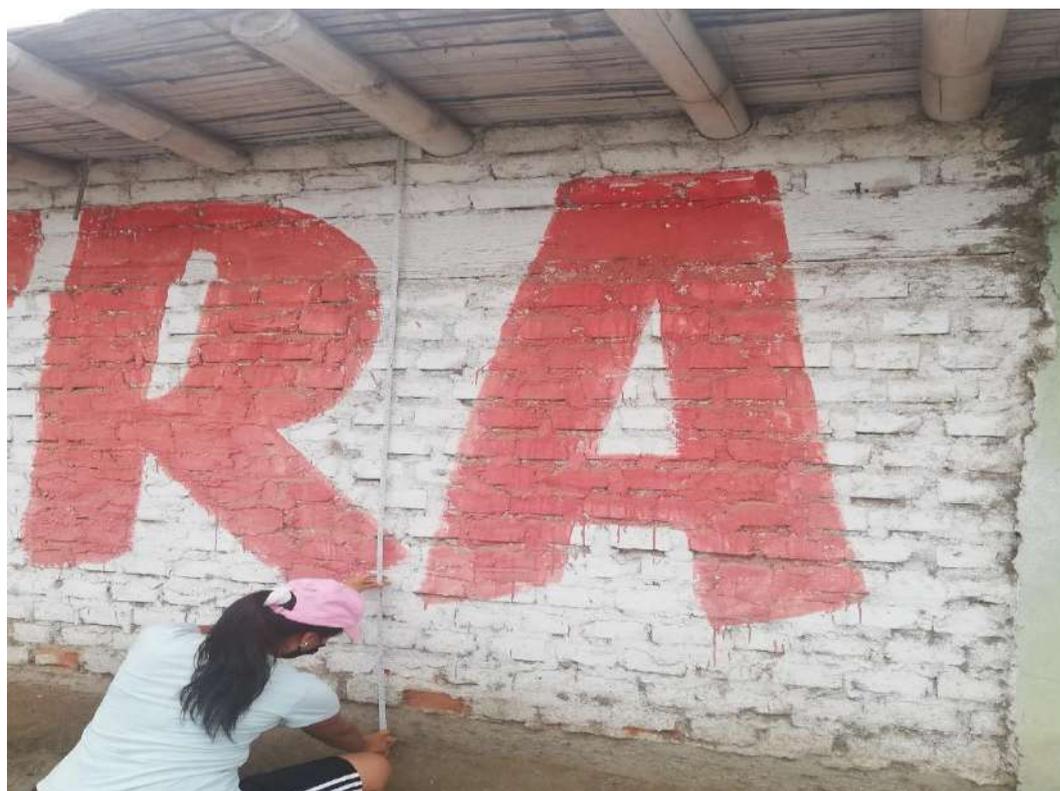
Figura 56

De acuerdo a lo evidenciado en la figura 56, podemos observar claramente que el muro tiene ladrillos confeccionados de manera homogénea, tampoco se cumple con la verticalidad en el asentado de ladrillos.

*Presencia de descascaramiento de muro en parte baja de la vivienda 03 en el jr. José Olaya.*

Por lo que de acuerdo a las bases teóricas el parámetro para en este criterio es el “B”, el cual indica que presenta las características mínimas para tener la calidad de la mampostería adecuada, los ladrillos tienen dimensiones homogéneas, presencia en verticalidad, el mortero tiene homogeneidad en las juntas y además el muro tiene presencia de salitre.

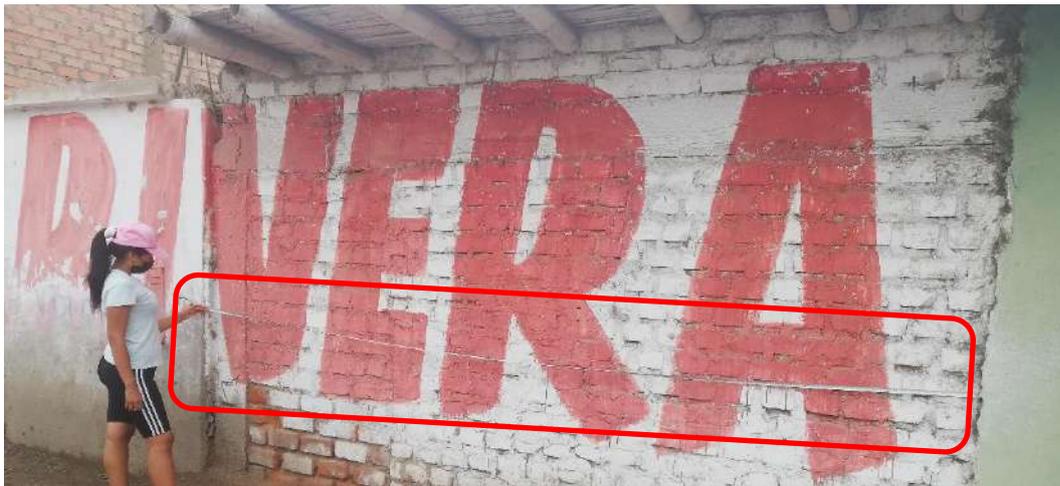
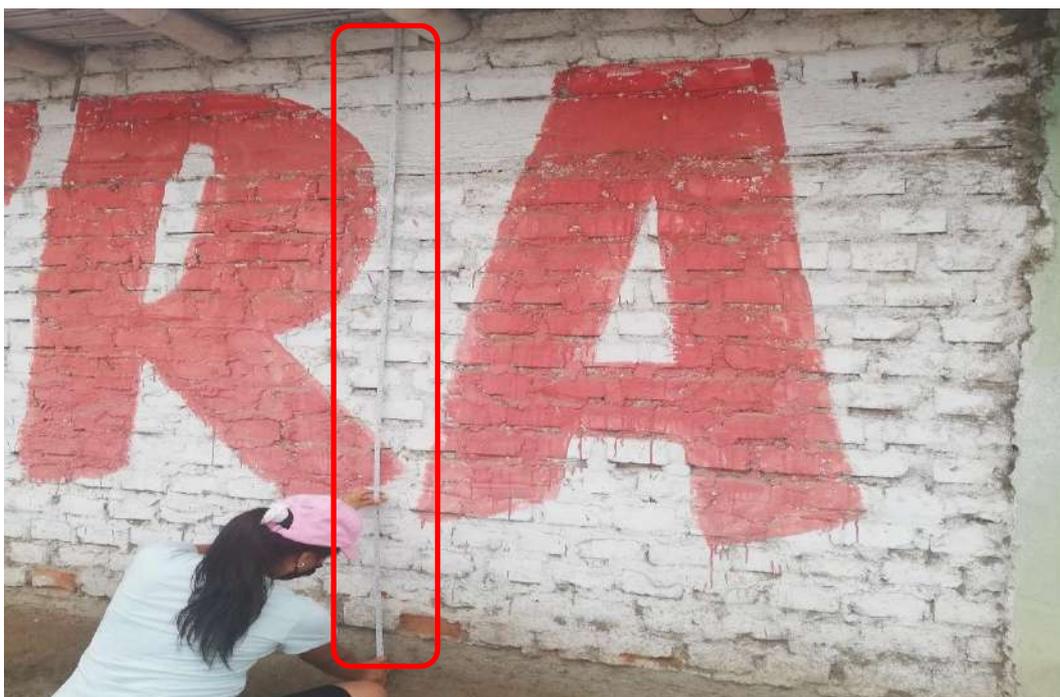
Figura 58

Para la verificación de la densidad del muro se establecerá bajo los siguientes pasos, con datos obtenidos de las mediciones de campo de las figuras 57 y 58.
