**ANÁLISIS DE LA VULNERABILIDAD FÍSICA EN LAS VIVIENDAS DEL JIRÓN  
SANTA ANA, JIRÓN LOS LAURELES Y JIRÓN JOSE OLAYA DEL SECTOR  
PORVENIR DEL DISTRITO DE PATIVILCA – 2021**

**TESIS**

**Para optar el Título Profesional de Ingeniero Civil**

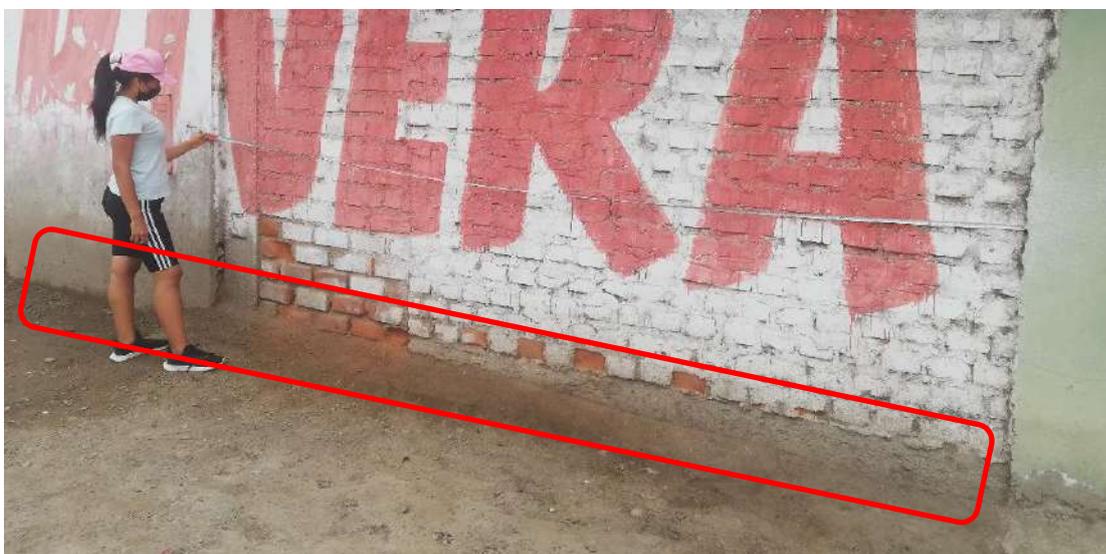
De lo cual observamos inexistencia de vigas de cimentación, no hay presencia de inclinación como se muestra en la figura 59, sin ningún tipo de existencia de terraplén, solo viviendas colindantes con características similares. **Por lo que de acuerdo a las bases teóricas el parámetro para en este criterio es el “A”, el cual presenta vigas corridas y con una pendiente menor al 10 por ciento.**

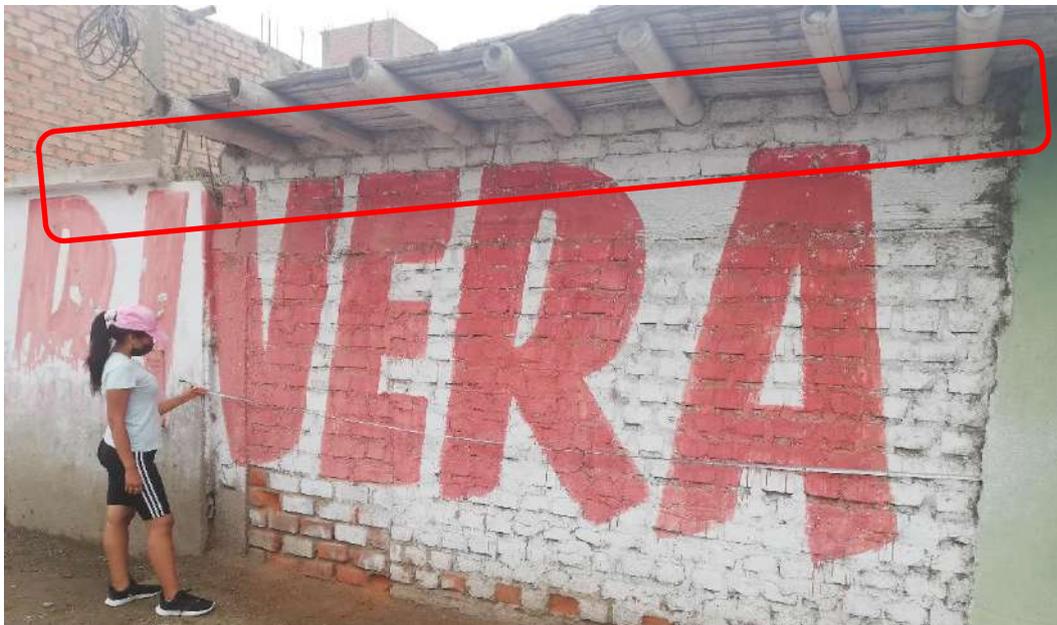
Figura 60

5. Se busca que la estructura tenga la calidad de la losa adecuada para que cumpla su función correctamente. Ya que de la figura 60 podemos observar que la vivienda no cuenta con un diafragma horizontal adecuado, es decir rígido, ya sea de concreto armado o metálico, está elaborado el techo por una losa de barro de 5 cm atado al muro por viguetas circulares de madera.

*Vista lateral de cobertura en la vivienda 03 en el jr. José Olaya.*

**Por lo que de acuerdo a las bases teóricas el parámetro para en este criterio es el “C”, ya que el diafragma observado no cumple con la losa de concreto rígido o estructuras metálicas y la conexión del diafragma al muro no es eficaz ya que no se transmiten de esa forma las cargas distribuidas de la losa de adobe.**

1. Se busca que la estructura tenga la calidad de la cobertura adecuada para que cumpla su función correctamente. Como ya se analizó anteriormente en la figura 60 la cobertura no es rígida, sin un amarre fijo al muro ya que solo está amarrado a listones circulares de madera que solo descansan encima del muro sin presencia de vigas, y la distancia entre muros es muy amplia como se analizó en el punto de espaciamiento de muro estructural.
