UNIVERSIDAD NACIONAL
JOSÉ FAUSTINO SÁNCHEZ CARRIÓN
FACULTAD DE INGENIERÍA QUÍMICA Y METALÚRGICA
ESCUELA PROFESIONAL DE INGENIERÍA QUÍMICA

TESIS

**“EVALUACIÓN DE LA CALIDAD MICROBIOLÓGICA Y
FISICOQUÍMICA EN AGUA SUBTERRÁNEA UTILIZADA PARA EL
CONSUMO HUMANO POR LA EMPRESA DE AGUA POTABLE Y
ALCANTARILLADO EMAPA CHANCAY S.A.C – 2019”**

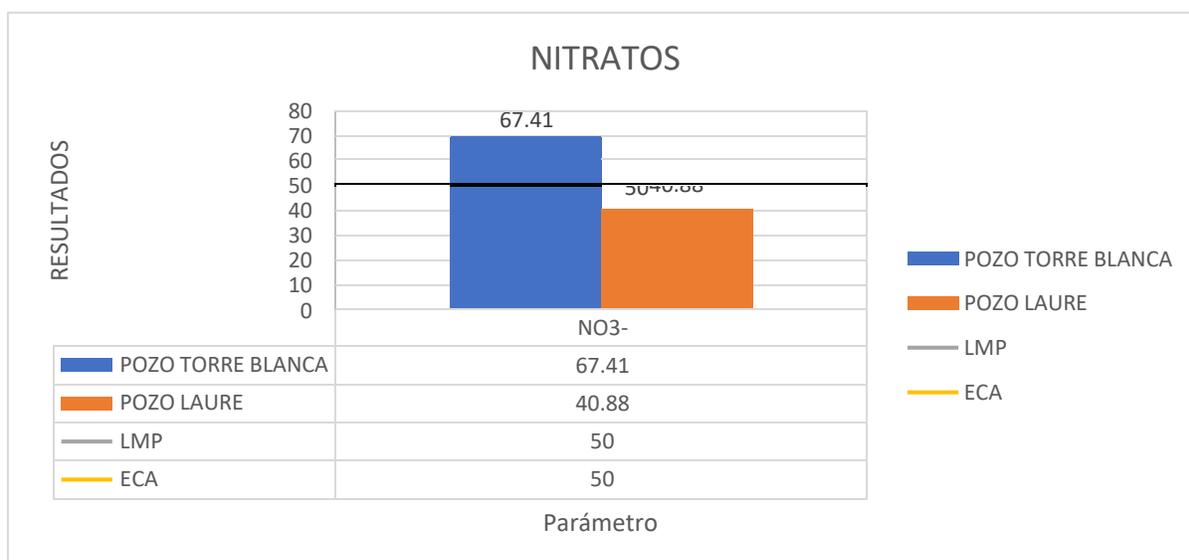
Figura. 5 Resultados de Nitratos Pozo Laure y Torre Blanca

Figura. 5: Las concentraciones de los parámetros de nitrato de los puntos de muestreo como: Pozo Laure fue de 40.88 mg/L y Torre Blanca con 67.41 mg/L, en el primer punto de evaluación no se supera el ECA ni los LMP y en el segundo punto si se supera lo establecido en el ECA y en los LMP, el muestreo del pozo Laure se deberán de realizar una contramuestra ya que, en los resultados anteriores tomados en diferentes meses y años, muestran una concentración muy por debajo de los límites establecidos.

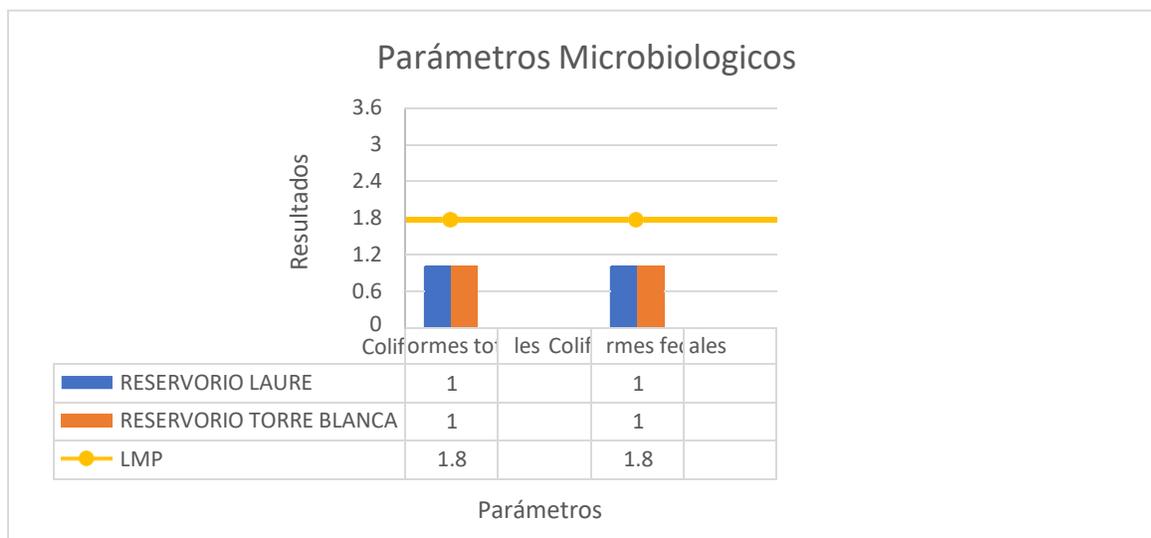
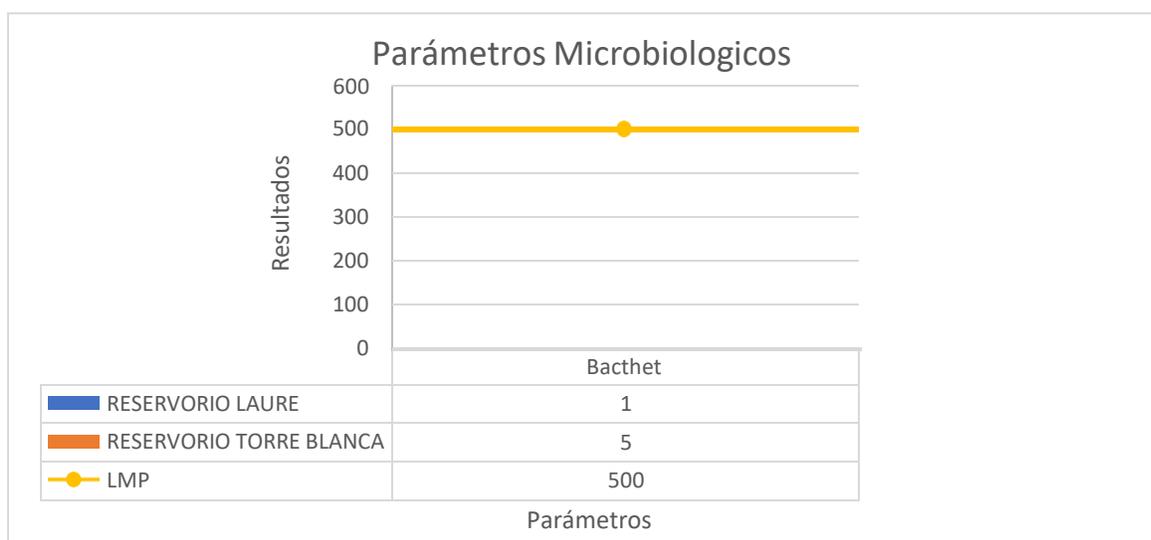
Figura. 6 Resultados Microbiológicos de Reservoirio Laure y Torre Blanca

Figura. 6 y Figura. 7: En cuanto a los resultados de los parámetros “**coliformes totales**”, “**coliformes fecales/Termotolerantes**” y “**bacterias heterotróficas**” de las muestras realizadas para el punto de muestreo fueron de <1, <1, <1 NMP/100mL para el punto Reservoirio Laure, los resultados en el punto de muestreo Reservoirio Torre Blanca fueron <1, <1, 5 NMP/100mL. Por lo que se concluye que no se superan los LMP.

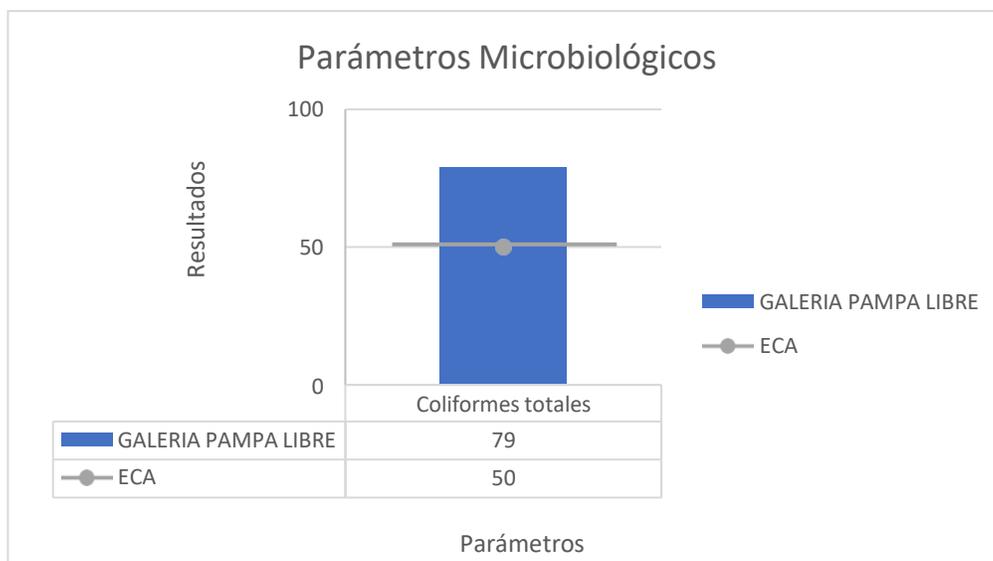
Figura. 8 Resultados microbiológicos Galería Filtrante Pampa Libre

Figura. 8: La concentración para la familia de los “**coliformes totales**” muestreados en el punto de la galería pampa libre fue de 79 NMP/100mL, se concluye que se supera los estándares de calidad ambiental de la subcategoría Categoría 1 A1. Y que no cumple con el D.S. N° 004-2017-MINAM

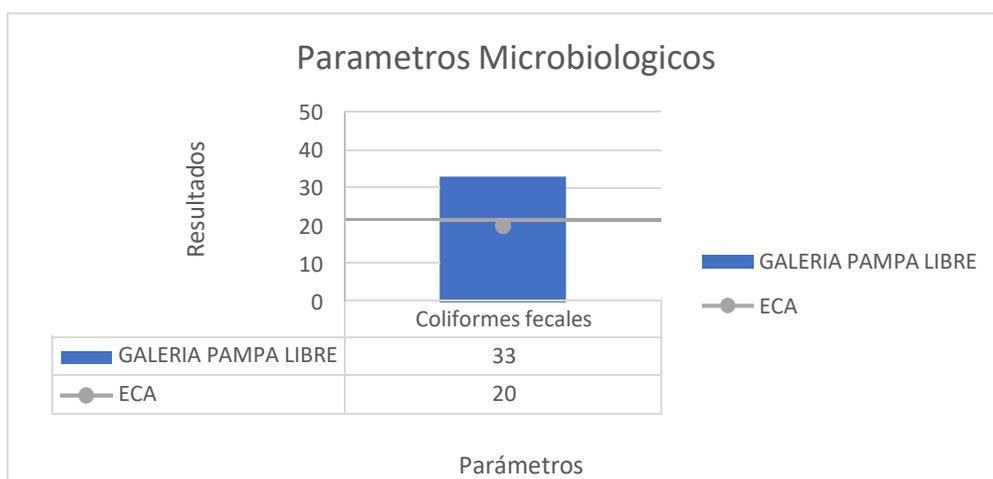
Figura. 9 Resultados Microbiológicos Galería Pampa Libre

Figura. 9: Los resultados para la familia de los “**coliformes fecales**” en el punto de muestreo galería pampa libre fue de 33 NMP/100mL el cual supera los estándares de calidad ambiental establecido en su subcategoría Categoría 1 A1. Tal como lo detalla el D.S. N° 004-2017-MINAM. dicho parámetro debe ser monitoreado ya que la existencia de la contaminación puede ser externa por el tipo de terreno en donde se ubica.

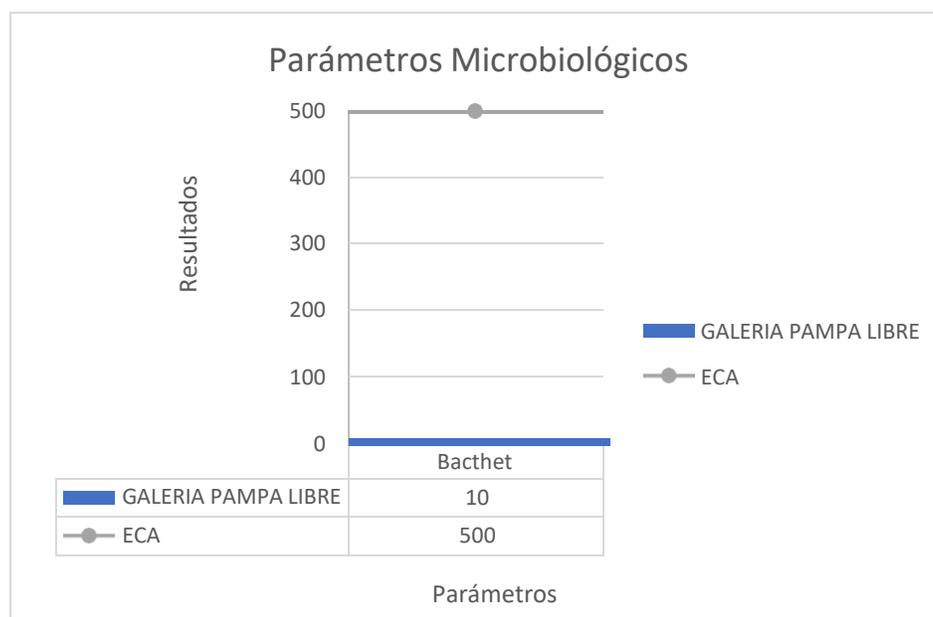
Figura. 10 Resultados Microbiológico Galería Pampa Libre

Figura. 10: EL resultado para la familia de las “**Bacterias Heterotróficas**” del punto de muestreo galería pampa libre fue de 10 UFC/100mL no supera los estándares establecidos en la subcategoría Categoría 1 A1: Agua que pueden ser potabilizadas con desinfección del D.S. N° 004-2017-MINAM.

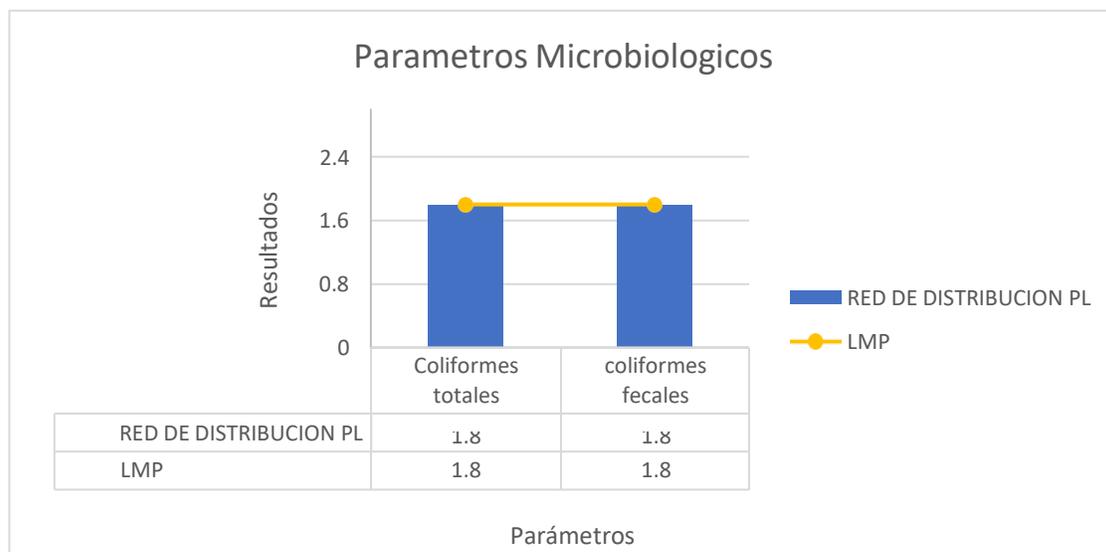
Figura. 11 Resultados Microbiológico Red de Distribución Pampa Libre

Figura. 11: La concentración para familia de los **“coliformes totales y Termotolerantes/fecales”** en el punto de muestreo de la red de distribución pampa libre (PL) fue de $<1.8, <1.8$ NMP/100mL, los cuales no superan los LMP del D.S. N° 031-2010-SA “reglamento de la calidad del agua para consumo humano”.

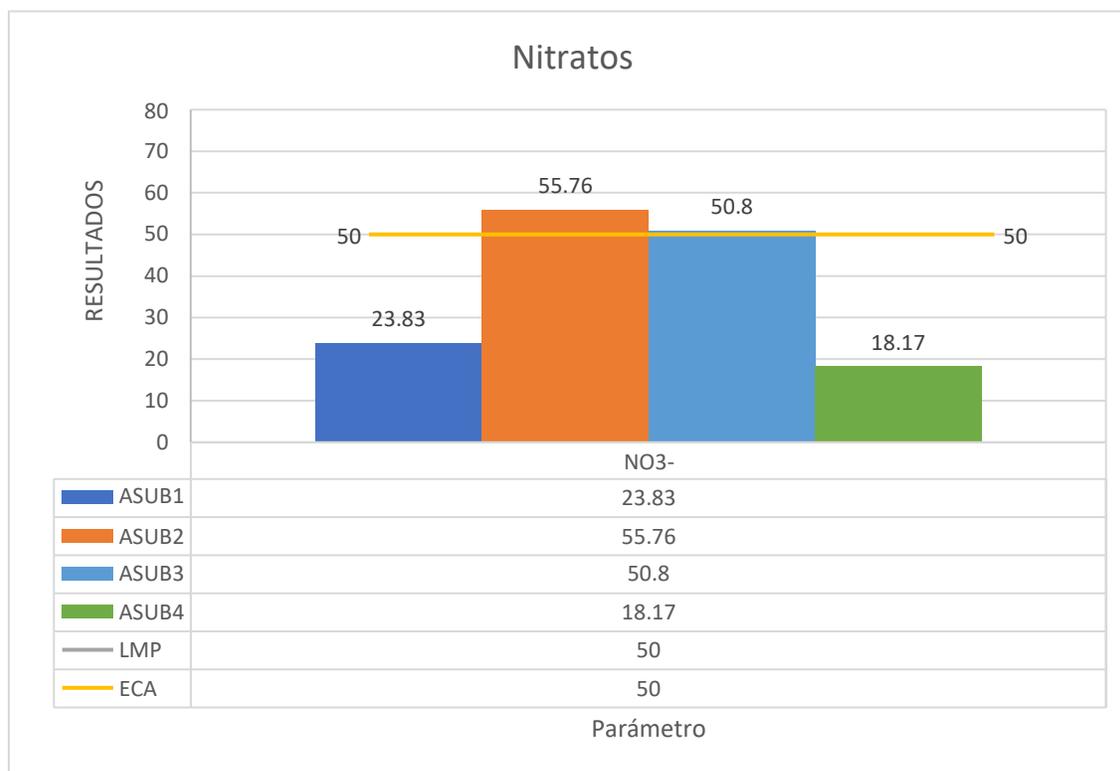
Figura. 12 Resultados de Nitratos - Galerías Filtrantes

Figura. 12: La concentración del parámetro de “**nitrato**” de los puntos de muestreo se obtuvieron los siguientes resultados: 23.83 mg/L (ASUB1) , 55.76 mg/L (ASUB2), 50.8 mg/L (ASUB3), 18.17 mg/L (ASUB4), en el primer y cuarto punto de muestreo no superan y en el segundo y tercer punto si se supera lo establecido en el D.S. 004-2017-MINAM y el “Reglamento de la calidad agua para consumo humano” con su “D.S. N° 031-2010-SA” encargados de establecer los LMP, para los puntos de muestreo que superan los límites establecidos se deberán de realizar una contramuestra ya que, los resultados anteriores tomados en diferentes meses y años muestran una concentración muy baja de este parámetro.

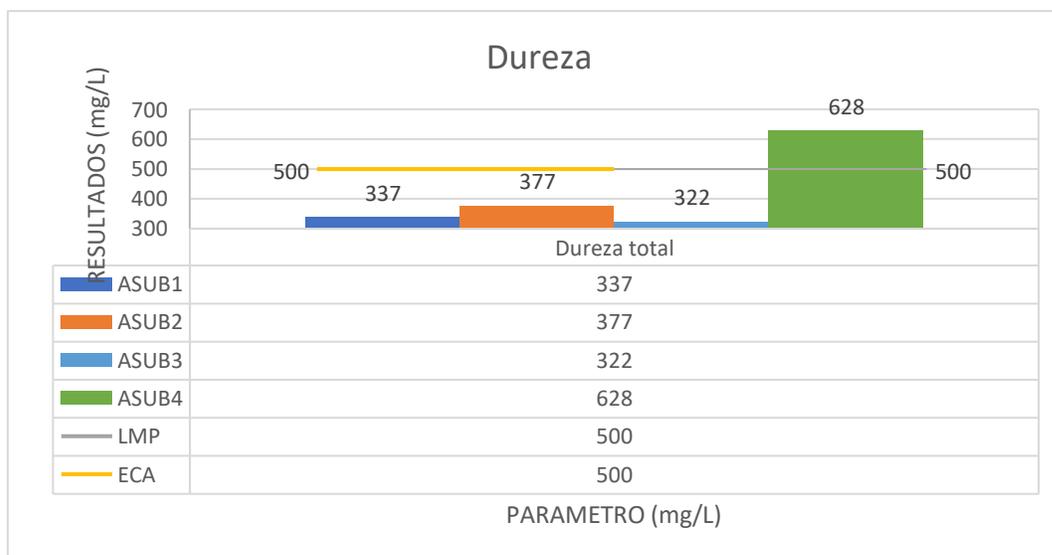
Figura. 13 Resultados de Dureza Total - Galerías Filtrantes

Figura. 13: La concentración del parámetro “**Dureza total**” en los puntos de muestreo dieron como resultado: 337 mg/L (ASUB1), 377 mg/L (ASUB2), 322 mg/L (ASUB3), 628 mg/L (ASUB4), en el primer, segundo y tercer punto de muestreo no superan el ECA ni los LMP, en el cuarto punto si se supera lo establecido en la normativa, se recomienda realizar un monitoreo constante para poder determinar los factores de la cantidad elevada de dicho parámetro.

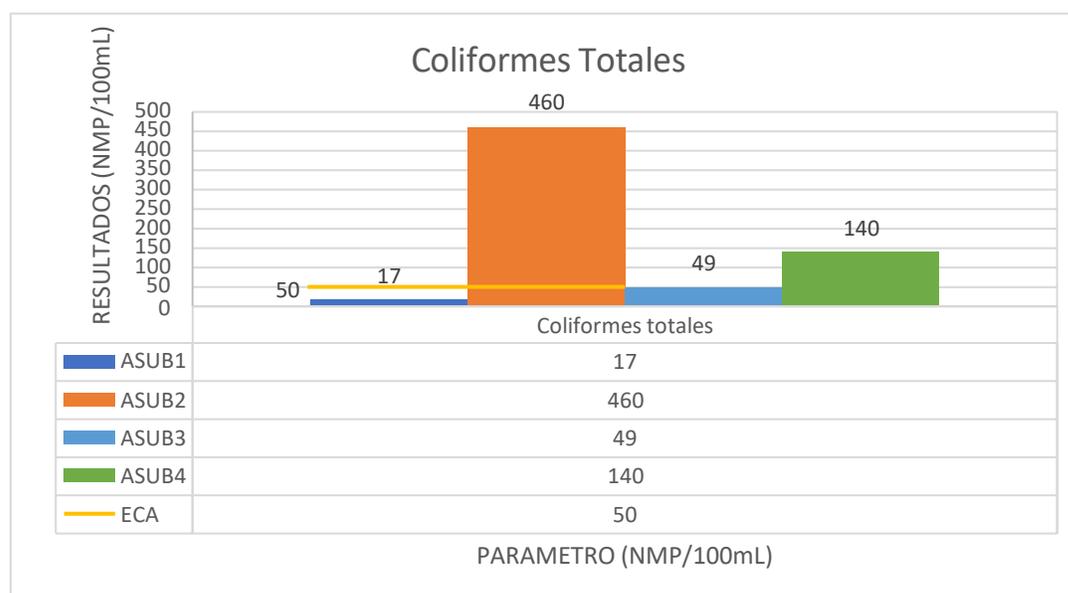
Figura. 14 Resultados Microbiológicos - Galerías Filtrantes

Figura. 14: Los resultados que se muestran de “**coliformes totales**” en el punto de muestreo ASUB1 fue de 17 NMP/100ml , ASUB2 el resultado fue de 460 NMP/100ml , ASUB3 el resultado fue de 49 NMP/100ml, ASUB4 el resultado fue de 140 NMP/100ml , en el primer y segundo punto de muestreo no superan el ECA ni los LMP, en el tercer y cuarto punto de muestreo si se supera lo establecido en el ECA y en los LMP, se recomienda realizar un monitoreo constante para poder determinar la contaminación por coliformes.

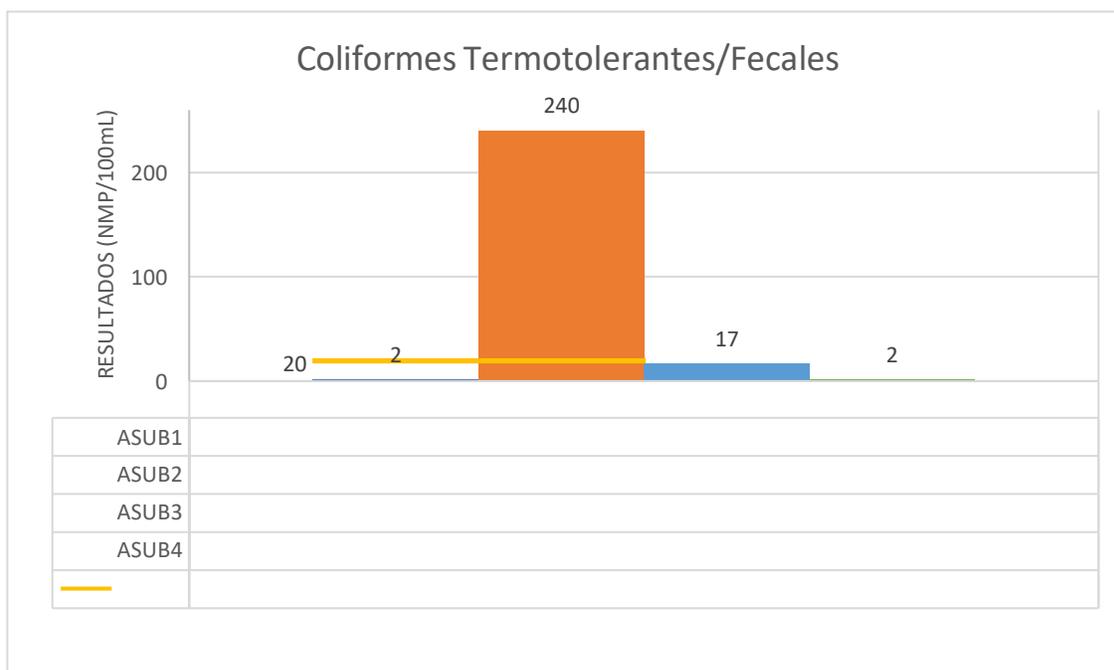
Figura. 15 Resultados Microbiológicos - Galerías Filtrantes

Figura. 15: Los resultados que se muestran de “**coliformes Termotolerantes/Fecales**” en el punto de muestreo ASUB1 fue de 2 NMP/100ml , 240 NMP/100ml (ASUB2) , 17 NMP/100ml (ASUB3), 2 NMP/100ml (ASUB4), en el primer, tercer y cuarto punto de muestreo no superan el ECA ni los LMP, en el segundo punto de muestreo si se supera lo establecido en el ECA y en los LMP, se recomienda realizar un monitoreo constante para poder determinar la contaminación por coliformes.

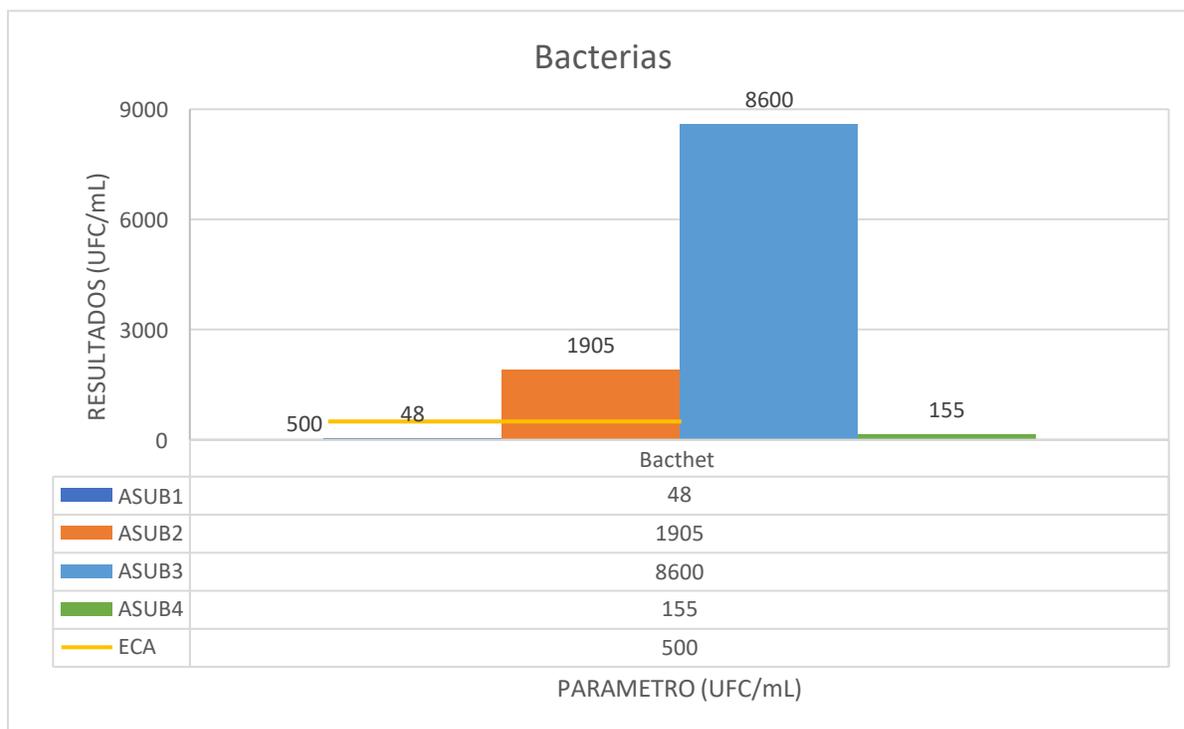
Figura. 16 Resultados Microbiológicos - Galerías Filtrantes

Figura. 16: Los resultados que se muestran para el parámetro **“Bacterias Heterotróficas”** de los puntos muestreo fueron: 48 UFC/mL (ASUB1), 1905 UFC/mL (ASUB2), 8600 UFC/mL (ASUB3), 155 UFC/mL (ASUB4), en el primer y cuarto punto de muestreo no superan, en el segundo y tercer punto de muestreo si se supera lo establecido en el ECA con su D.S. 004--MINAM y el “Reglamento de la calidad de agua para consumo humano” D.S. N° 031-2010- SA por lo que se recomienda realizar un monitoreo constante para poder determinar la contaminación por bacterias.
