Universidad Nacional José Faustino Sánchez Carrión

Facultad de Ingeniería Civil

Estabilización de subrasante usando aceite vehicular reciclado y polvo de piedra en Camino Huamilancha, Sayán, 2023

Tesis

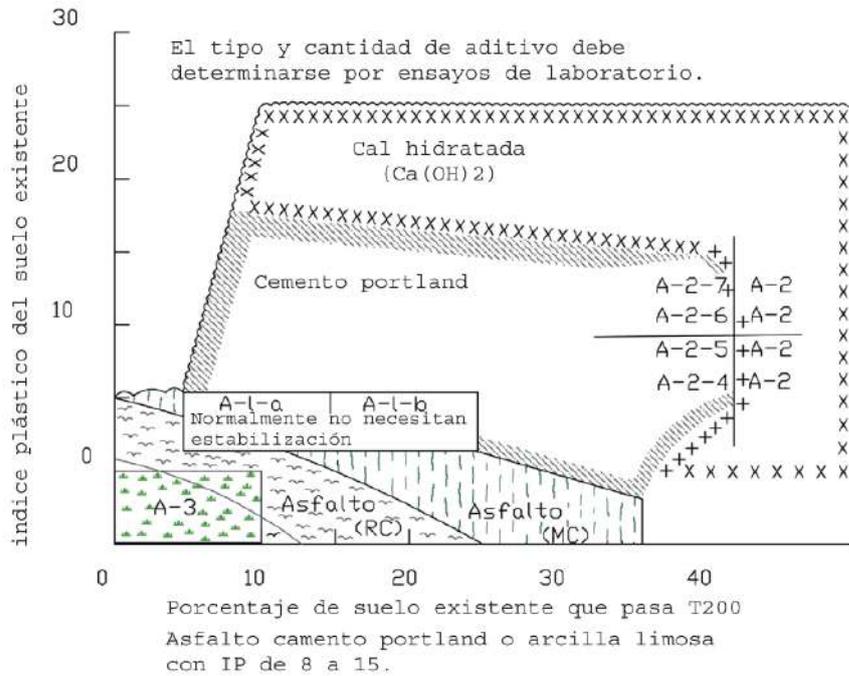
Figura 3. Agente estabilizador sugerido. Tomado de Estabilización de suelos, por Montejó et al., 2018. Ediciones de la U.

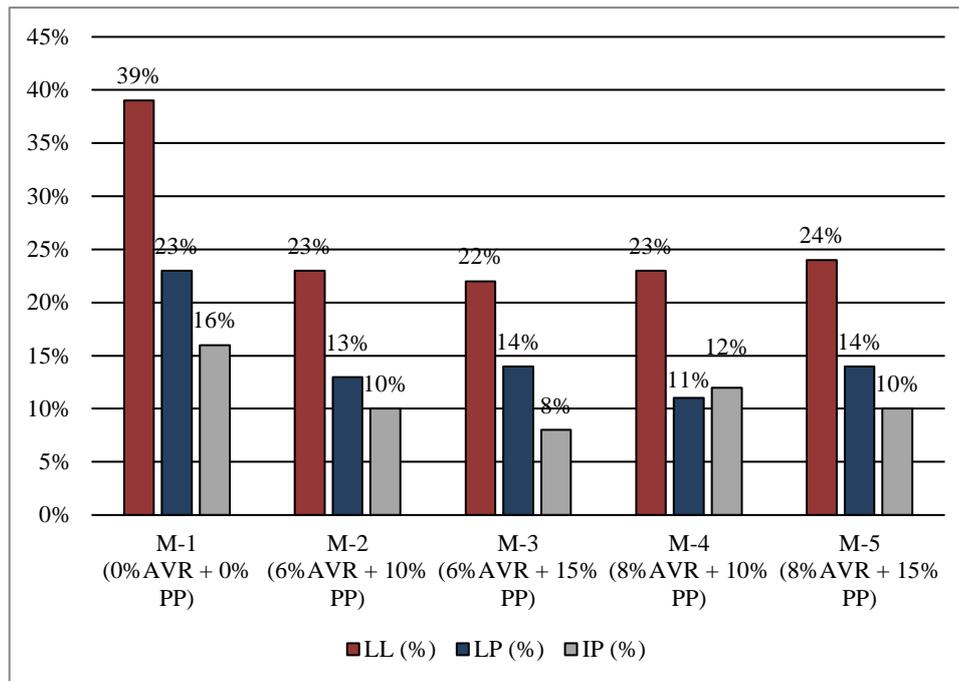
Figura 4. Diagrama de barras comparativo del IP, LL y LP de la subrasante adicionando AVR y PP

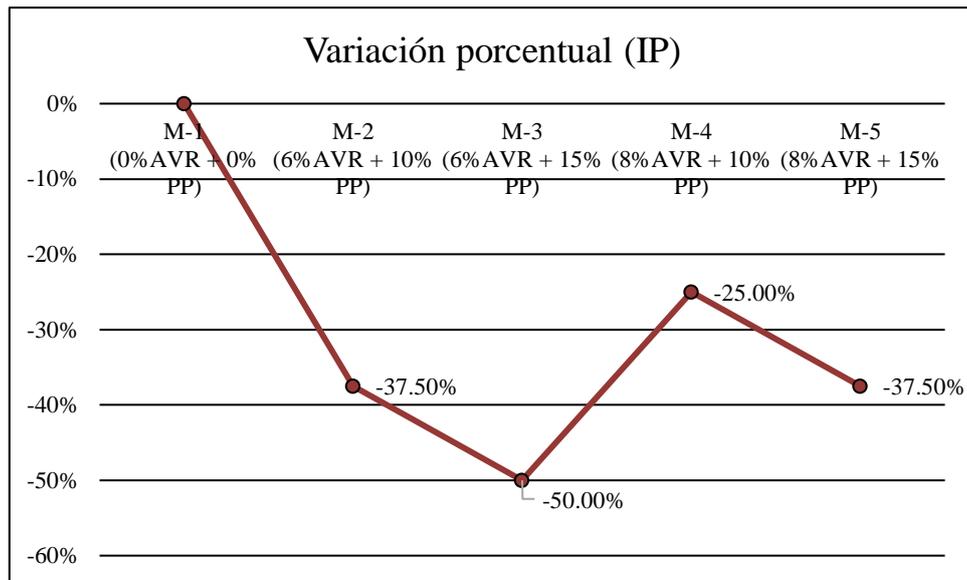
De acuerdo con la figura 5, podemos concluir que se presenta una mayor reducción en el IP al utilizar 6% de AVR en lugar de 8%. Asimismo, la adición de 15% de PP provoca una mayor reducción respecto a cuando se introduce en un 10%. Finalmente, la máxima variación es aquella obtenida al agregar 6% de AVR y 15% de PP, provocando una disminución del 50% (IP igual al 8%).

Figura 5. Polígono de frecuencia de la variación porcentual del índice de plasticidad al adicionar AVR y PP respecto del suelo de subrasante natural

Se puede corroborar que la incorporación de 6% de AVR y 15% de PP presenta la mayor disminución del IP pues durante el ensayo para obtener el LL se obtuvieron menores contenidos de humedad con esta dosificación. Esto se debe; en primer lugar, al aceite pues al momento de preparar la muestra para el procedimiento este fue adicionado antes que el agua. De este modo, el aceite originó una capa que envuelve cada componente de suelo, reduciendo la habilidad del H₂O de funcionar como adherente entre sus elementos arcilloso, encargados de aportar a la plasticidad (Del Castillo y Orobio, 2020). Asimismo, el polvo de piedra tiene un papel fundamental debido a que, gracias a sus altos niveles de óxido de hierro, las arcillas presentes en el suelo son mermadas al reducir la concentración crítica de coagulación, controlar la dispersión de sus partículas y mitigar su expansión (Acevedo et al. 2004).

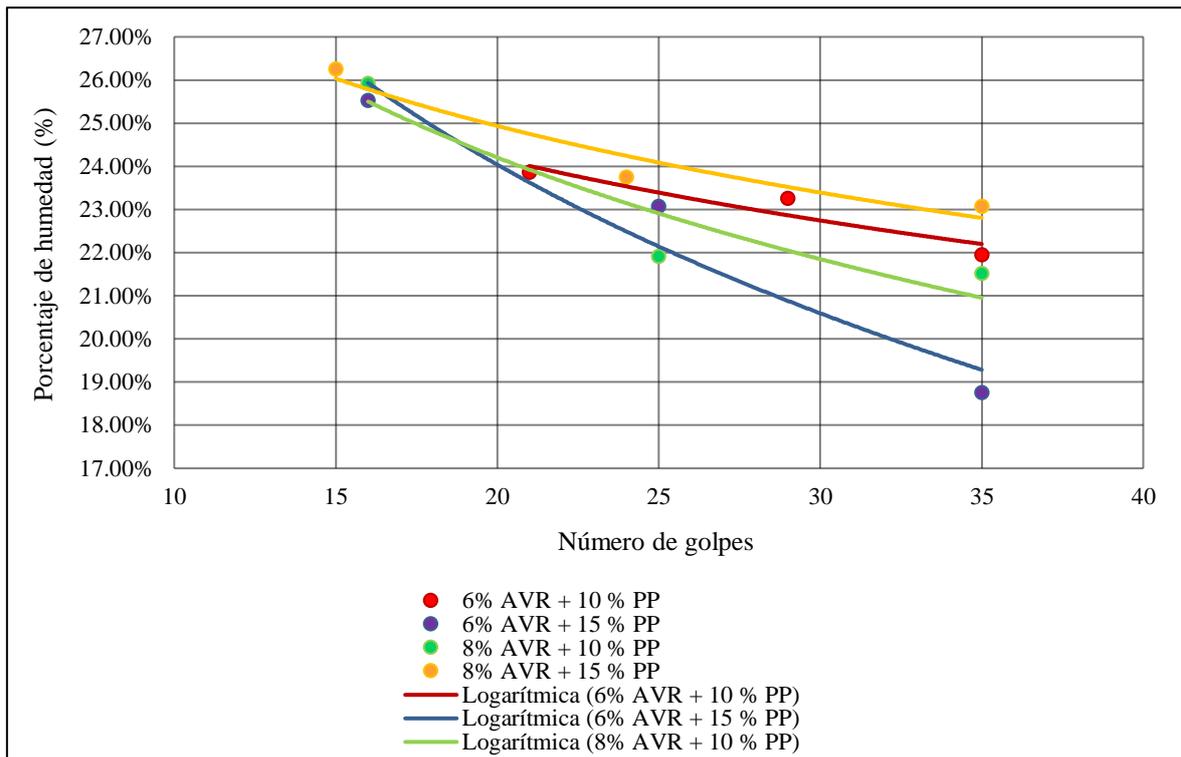
Figura 6. Gráfica de ensayo de límite líquido con diferentes dosificaciones

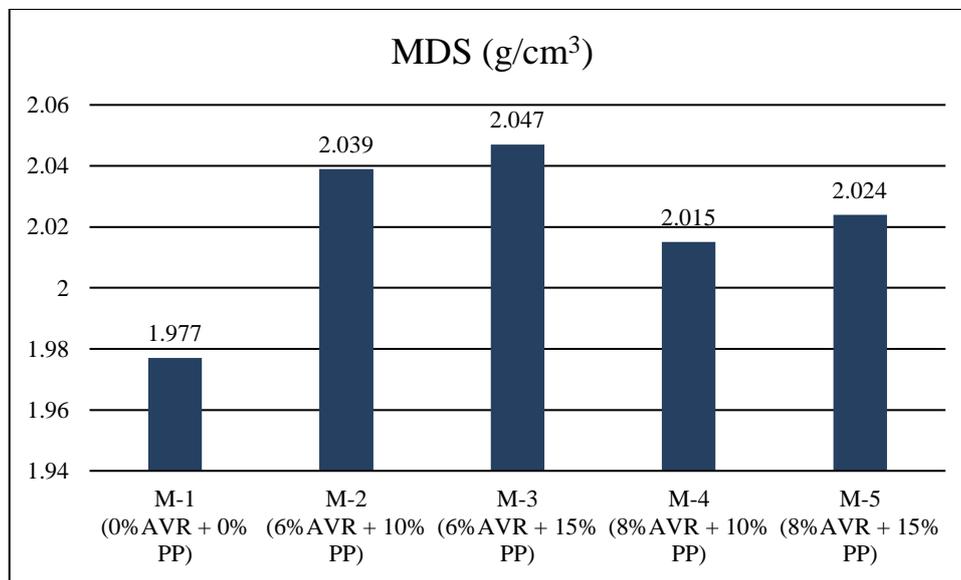
De acuerdo a la figura 7, existe un mayor incremento de la MDS cuando se utiliza un 6% de AVR que cuando se utiliza 8%; asimismo, el 15% de PP provoca un mayor aumento respecto del 10% de PP.

Figura 7. Diagrama de barras comparativo de la MDS de suelo de subrasante natural adicionando AVR y PP

El motivo por el que la MDS incrementa sus valores al incorporarle aceite vehicular reciclado y polvo de piedra se debe a que los cationes, especialmente de hierro y aluminio, presentes en el polvo de piedra provocan la reducción del grosor de la doble capa difusora, esto causa que las partículas de suelo estén más cerca las una de las otras, formándose paquetes altamente densos y con una reducida cantidad de vacíos (Salih, 2022).

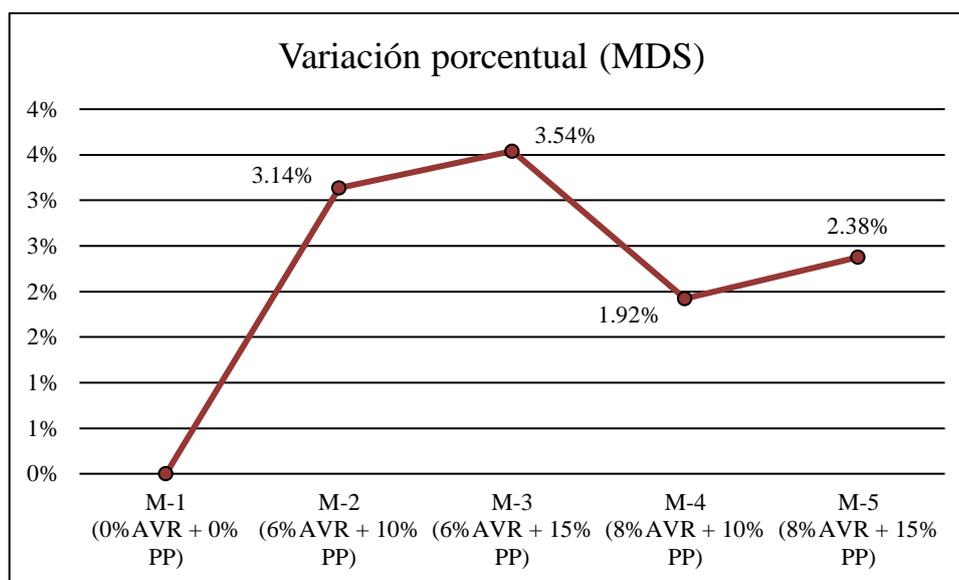
Figura 8. Polígono de frecuencia de la variación porcentual de la MDS al adicionar AVR y PP respecto a subrasante inalterada

Sin embargo, los porcentajes de variación, mostrados en la figura 8, denotan una variación porcentual positiva casi insignificante de la máxima densidad seca. Aun así, cabe resaltar que el mayor incremento de la MDS respecto a la muestra patrón (MDS igual a 1.977 g/cm³) se da con la dosificación de 6% de AVR + 15% de PP pues aumenta en un 3.54% (MDS igual a 2.047 g/cm³).

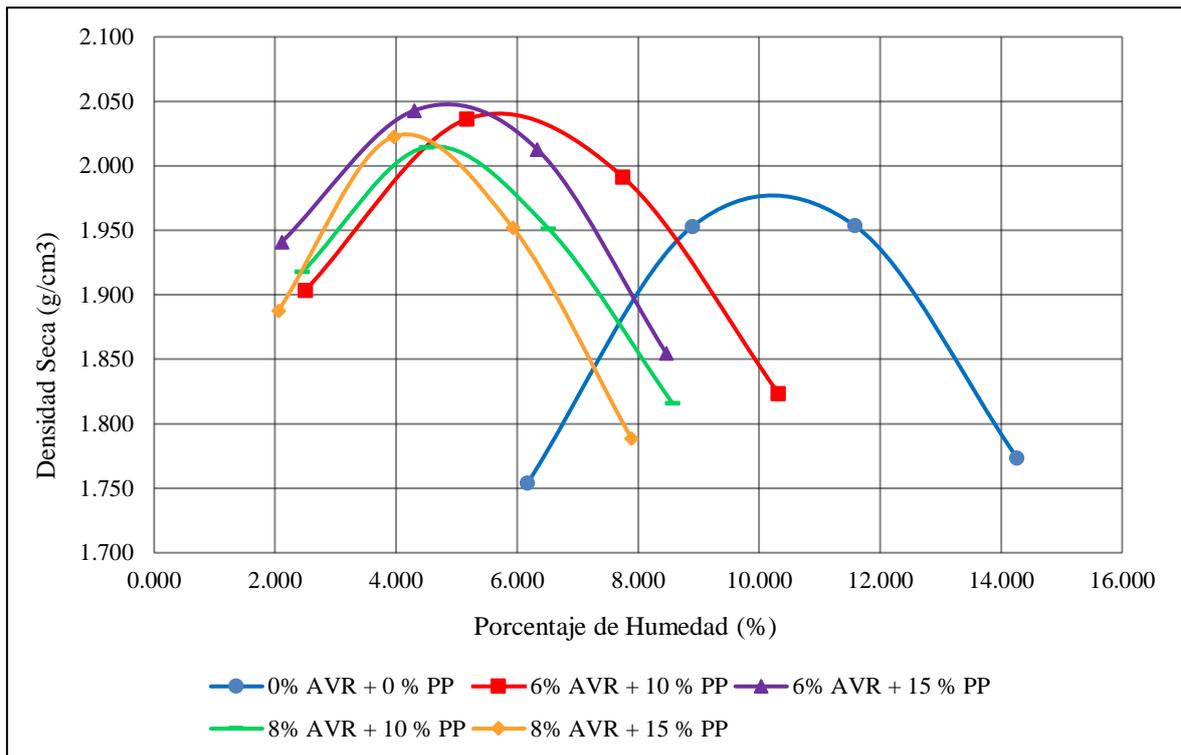
Figura 9. Curvas de compactación del ensayo de Proctor modificado con diferentes dosificaciones

Finalmente, se presentan las curvas de compactación de los ensayos realizados de Proctor modificado con todas las dosificaciones concebidas durante la investigación. De estas gráficas podemos corroborar fácilmente que la adición de 6% de AVR y 15% de PP presenta la mayor máxima densidad seca pues la cúspide de su gráfica es la que presenta mayor altura respecto de las demás.

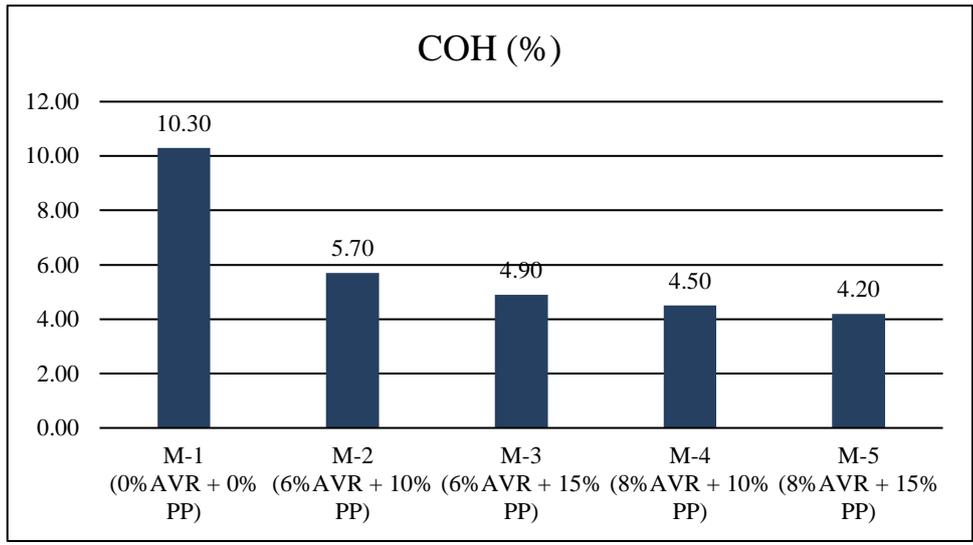
Los resultados de óptimo contenido de humedad denotan una disminución constante conforme la cantidad de polvo de piedra y aceite vehicular reciclado se incrementa, la justificación propuesta se centra en que debido a la alteración de la capa difusora a causa del PP y la aglomeración de partículas de suelo estas perdieron su capacidad de retener el contenido de agua en su interior. Asimismo, el aceite jugó un papel fundamental ya que, debido a su baja viscosidad actúa como reemplazante del agua, de esta manera reduciendo la cantidad necesaria durante su compactación.

Figura 10. Diagrama de barras comparativo del OCH de suelo de subrasante adicionando AVR y PP

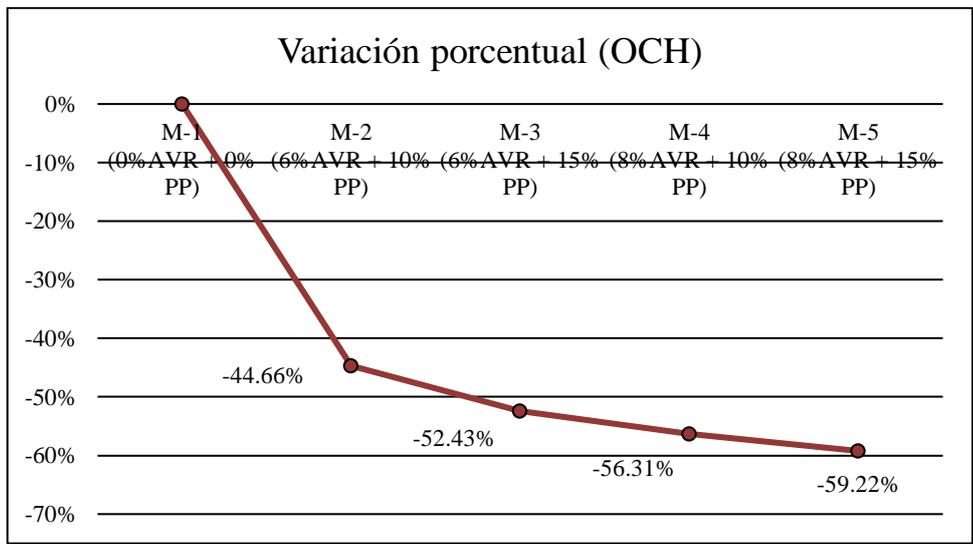
Finalmente, es claro que a mayor porcentaje de aceite y polvo de piedra existe una mayor reducción del OCH, evidencia de ello es que al agregar 8% de AVR y 15% de PP exista una reducción de 59.22%.

Figura 11. Polígono de frecuencia de la variación porcentual del óptimo contenido de humedad al adicionar AVR y PP respecto del suelo de subrasante natural

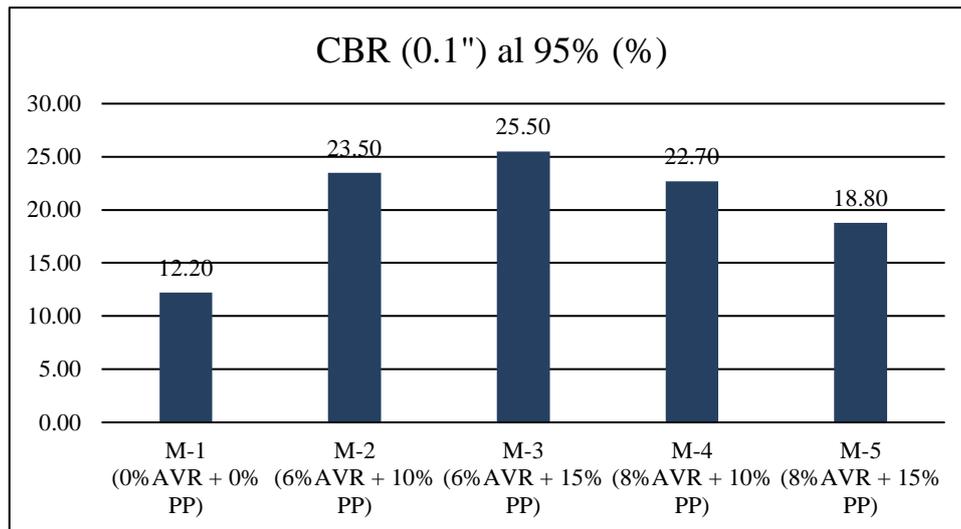
Figura 12. Diagrama de barras del CBR de suelo al 95% (0.1") de la subrasante agregando AVR y PP

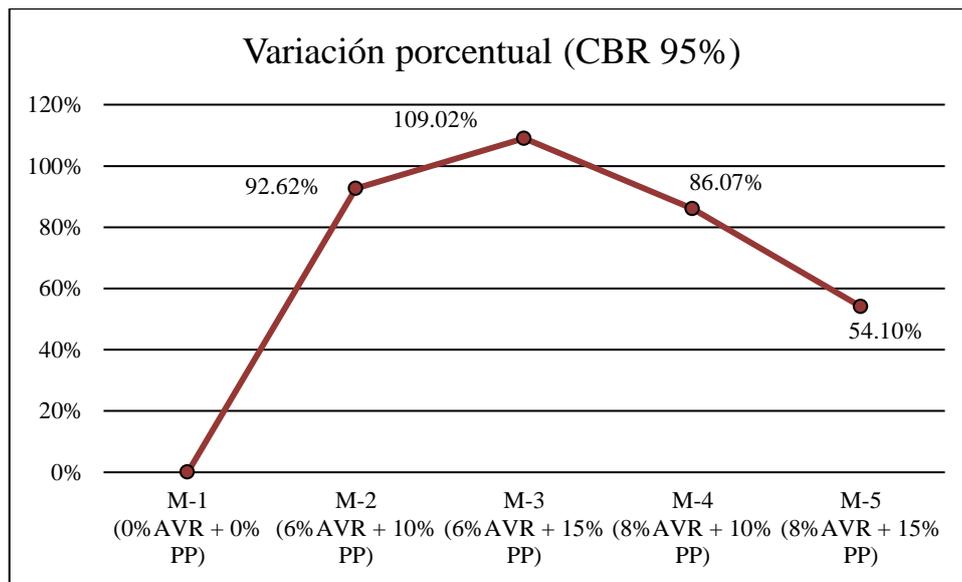
Figura 13. Polígono de frecuencia de la variación porcentual del CBR de suelo al 95% (0.1") al adicionar AVR y PP respecto del suelo de subrasante natural

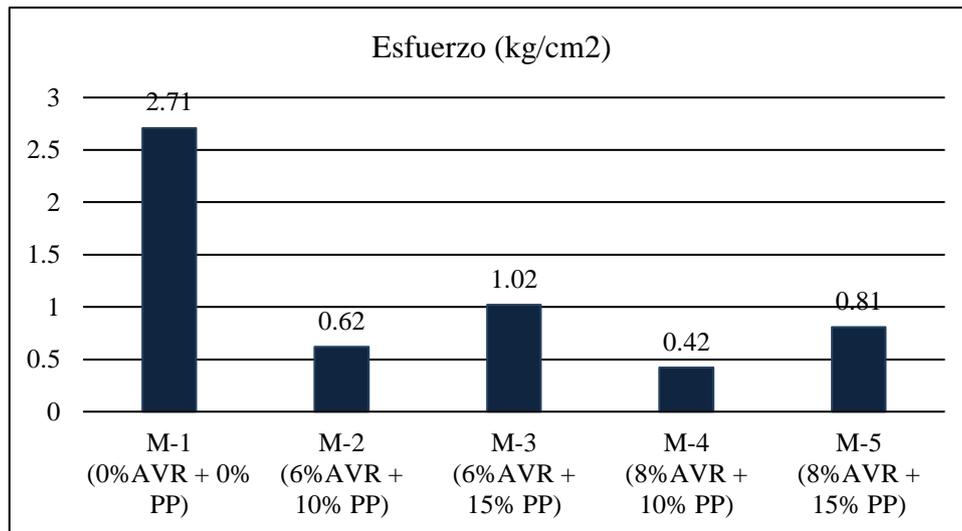
Figura 14. Diagrama de barras comparativo de la RCNC de subrasante adicionando aceite vehicular reciclado y polvo de piedra

De manera similar a lo presentado en la figura 14, las curvas esfuerzo-deformación obtenidas durante el ensayo de laboratorio, mostradas en la figura 15, demuestran que, si bien la muestra patrón presenta el pico de esfuerzo más alto, el segundo pico de mayor altura está dado por la adición de 6% de AVR y 15% de PP.

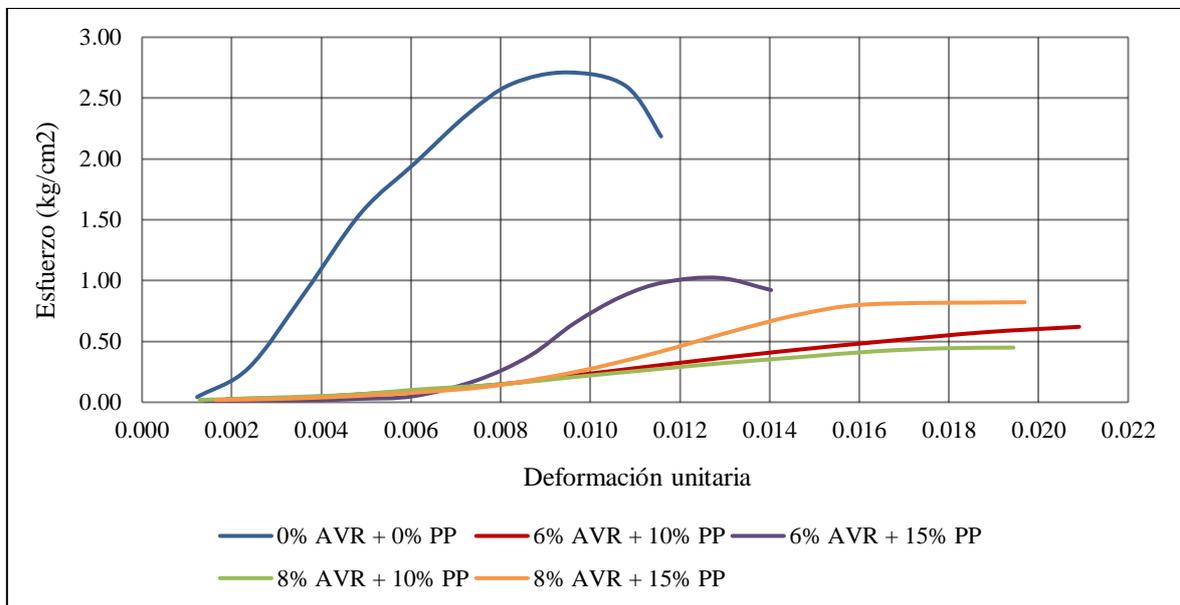
Figura 15. Gráfica esfuerzo-deformación obtenida durante el ensayo de RCNC de múltiples dosificaciones

La conclusión final establecida en el párrafo anterior se ve plasmada de manera más evidente en la figura 15, en la cual la variación porcentual negativa se da en menor medida en el caso de la muestra M-3 (-62.36%). Asimismo, se infiere que la adición del 15% PP presenta una menor disminución del esfuerzo respecto de la adición de 10%.

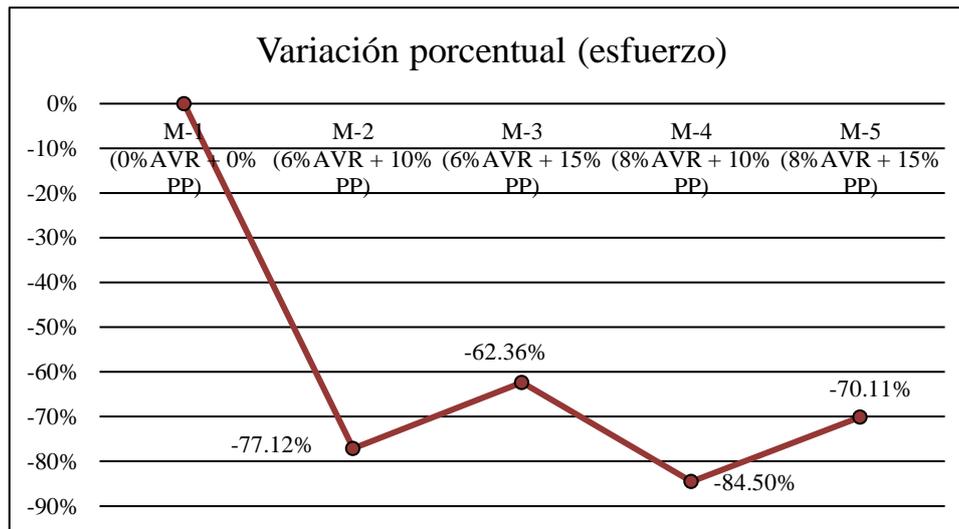
Figura 16. Polígono de frecuencia de la variación porcentual del esfuerzo a la compresión no confinada al adicionar AVR y PP respecto de la subrasante natural

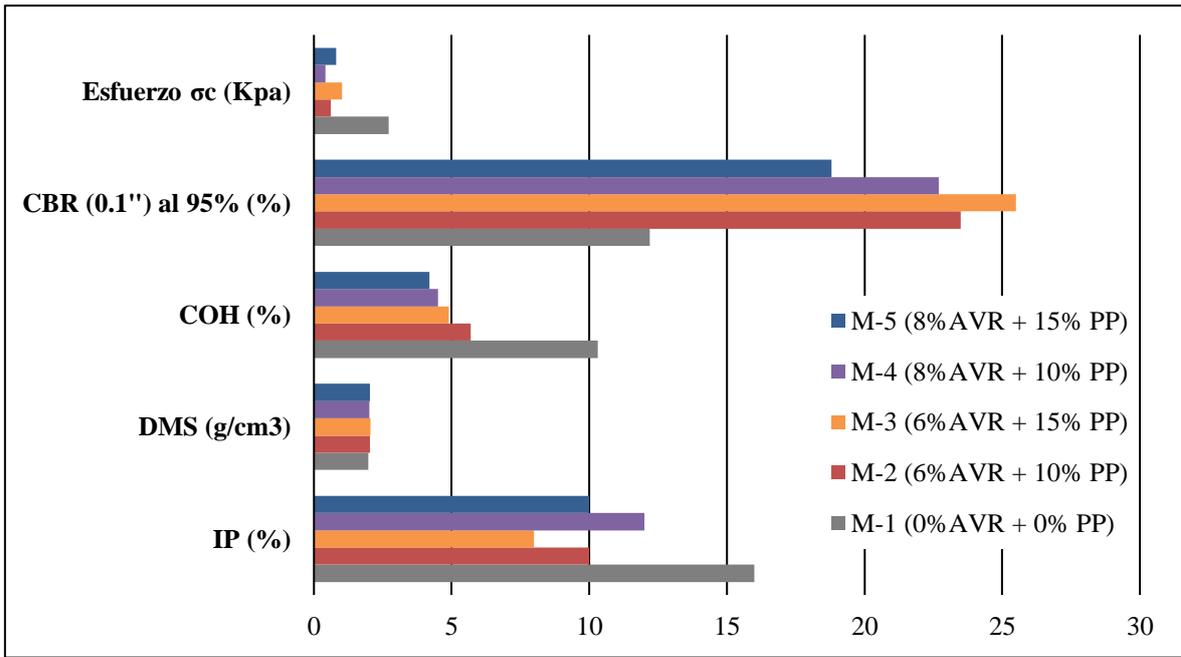
Figura 17. Diagrama de barras comparativo entre los resultados de ensayos al adicionar AVR y PP al suelo de subrasante natural

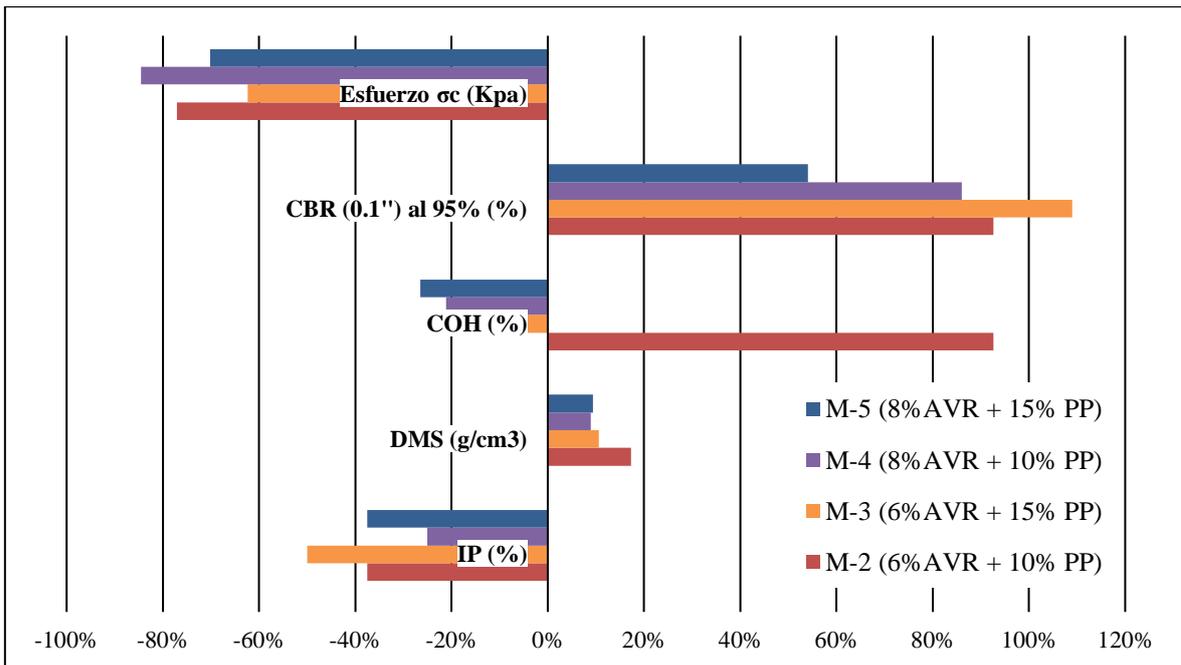
Figura 18. Diagrama de barras comparativo entre las variaciones porcentuales de los ensayos al adicionar AVR y PP al suelo de subrasante natural respecto del suelo en su estado natural

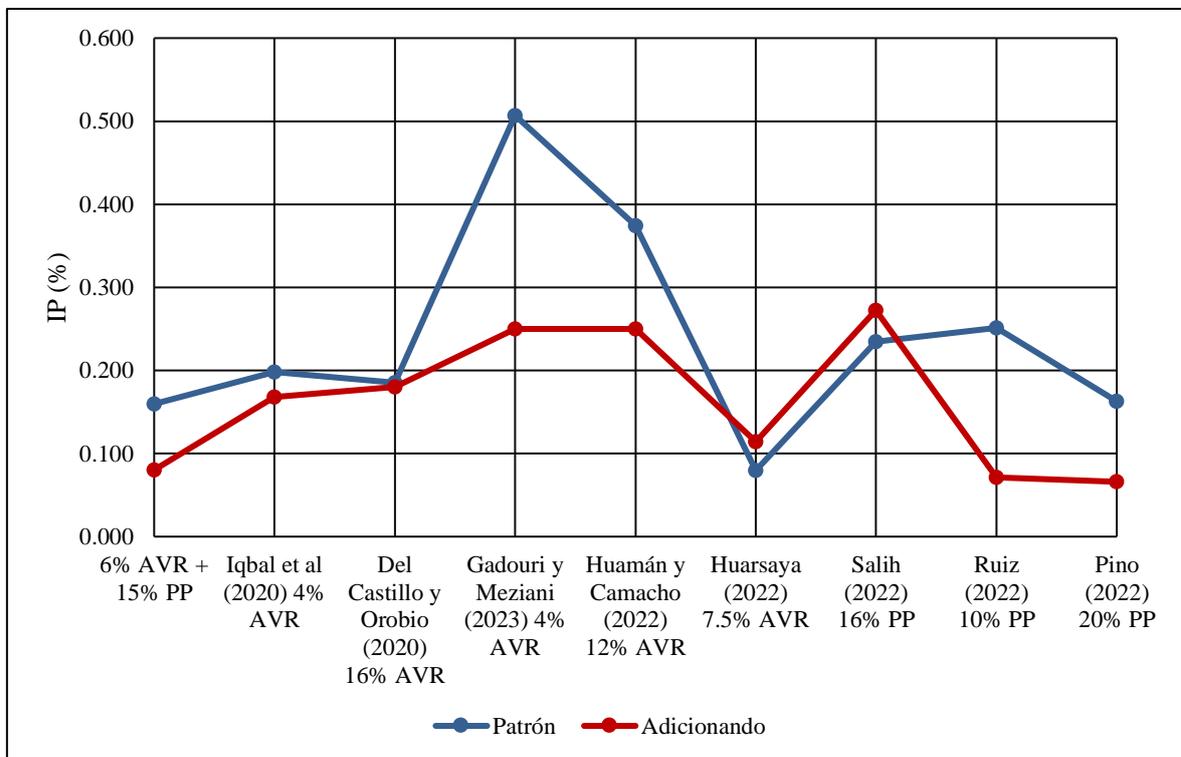
a 11.41%. Similarmente, Salih (2022), cuyos valores de IP aumentaron de 23.46% a 27.25%, al incorporar 16% de polvo de piedra (PP). Sin embargo, Ruiz (2022), al utilizar 10% de polvo de piedra chancada (PPC), registró una disminución del IP de 25.10 a 7.10%, situación similar a la obtenida por Pino (2022), que observó una reducción del IP de 16.28% (muestra patrón) a 6.60% luego de incorporar 20% de polvo de piedra triturada (PPT). Con las investigaciones presentadas en el gráfico, se revela que, en la mayoría de estas al incorporar AVR y PP, el IP presenta una disminución. Esto fue verificado y comprobado con la contrastación de hipótesis, aceptando la hipótesis nula y rechazando la alterna.

Figura 19. Índice de plasticidad obtenido para los materiales de diferentes autores.

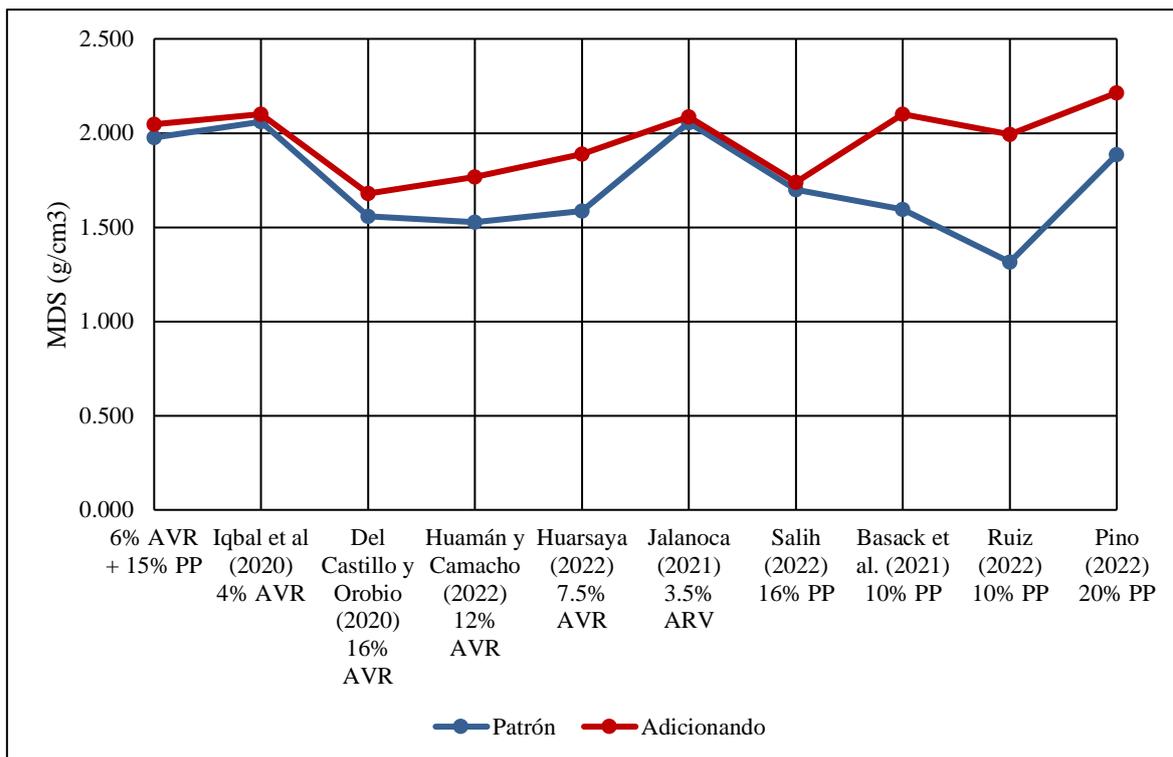
Comparando con Iqbal et al (2020), que adicionaron 4% de Used motor oil (UMO) aumentando el resultado respecto a su muestra patrón de 2.06 a 2.10 g/cm³. Frente a Del Castillo y Orobio (2020) que adicionaron a su muestra patrón 16% de AMU, obteniendo un incremento de 1.577 a 1.679 g/cm³. De manera similar Huamán y Camacho (2022) incrementaron su MDS, de 1.526 a 1.766 g/cm³ adicionando 12% de aceite residual de motor diésel, mientras que Huarsaya (2022) empleó 7.5% de aceite residual obteniendo un aumento de valores de 1.586 a 1.889 g/cm³. En la misma línea Jalanoca (2021) empleó 3.5% de aceite residual obteniendo una MDS de 2.086 g/cm³, frente al patrón de 2.056 g/cm³. Pero cuando solo se utiliza 16% de polvo de piedra (PP) como Salih (2022) se obtiene un incremento del valor patrón 1.699 a 1.740 g/cm³. De forma semejante Basack et al (2021) con una MDS patrón de 1.595 g/cm³ obtuvo un aumento a 2.10 g/cm³ empleando 10% de PP, análogamente Ruiz (2022) empleando la misma dosificación de PPC consiguió un acrecentamiento de 1.315 a 1.994 g/cm³. Finalmente, Pino (2022) adicionando 20% de PPT alcanzó un resultado de 2.214 g/cm³ en comparación al patrón (1.885 g/cm³). A partir de los estudios presentados, en la figura 20 podemos concluir que la MDS adicionando aceite vehicular reciclado aumenta, de igual manera al añadir polvo de piedra este valor incrementa, esto fue verificado y comprobado con la contrastación de hipótesis, aceptando la hipótesis nula y rechazando la alterna.

Figura 20. Máxima densidad seca obtenido para los materiales de diferentes autores.

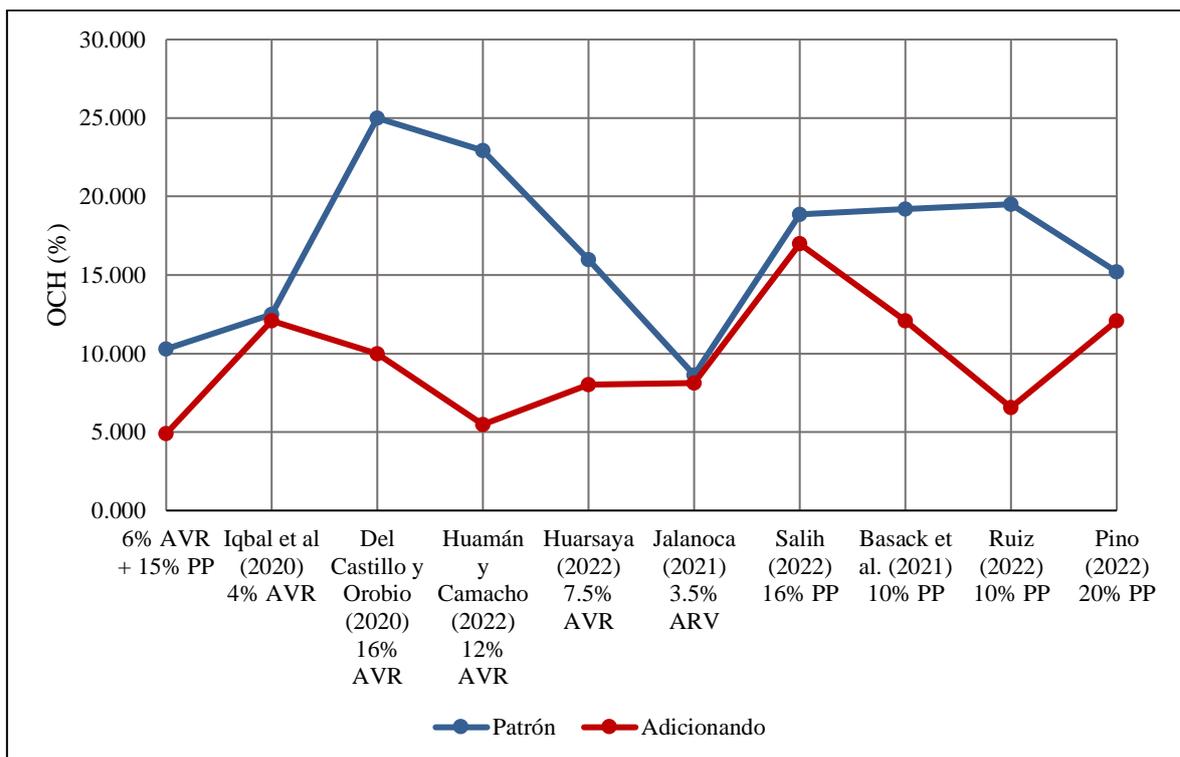
16% de polvo de piedra (PP) como Salih (2022) se obtiene una disminución del valor patrón 18.86% a 16.99%. Con similitud Basack et al (2021) con un OCH patrón de 19.0% obtuvo una baja a 12.10% empleando 10% de PP, análogamente Ruiz (2022) empleando la misma dosificación de PPC resultó en una reducción de 19.50% a 6.57%. Concluyendo con Pino (2022) que adicionando 20% de PPT alcanzó un resultado de 12.10% frente al patrón de 15.20%. Con las investigaciones mostradas en el gráfico podemos corroborar que disminuye el OCH adicionando aceite vehicular, de igual manera que al añadir polvo de piedra. Esto fue verificado y comprobado con la contrastación de hipótesis, aceptando la hipótesis alterna y rechazando la nula.

Figura 21. Óptimo contenido de humedad obtenido para los materiales de diferentes autores

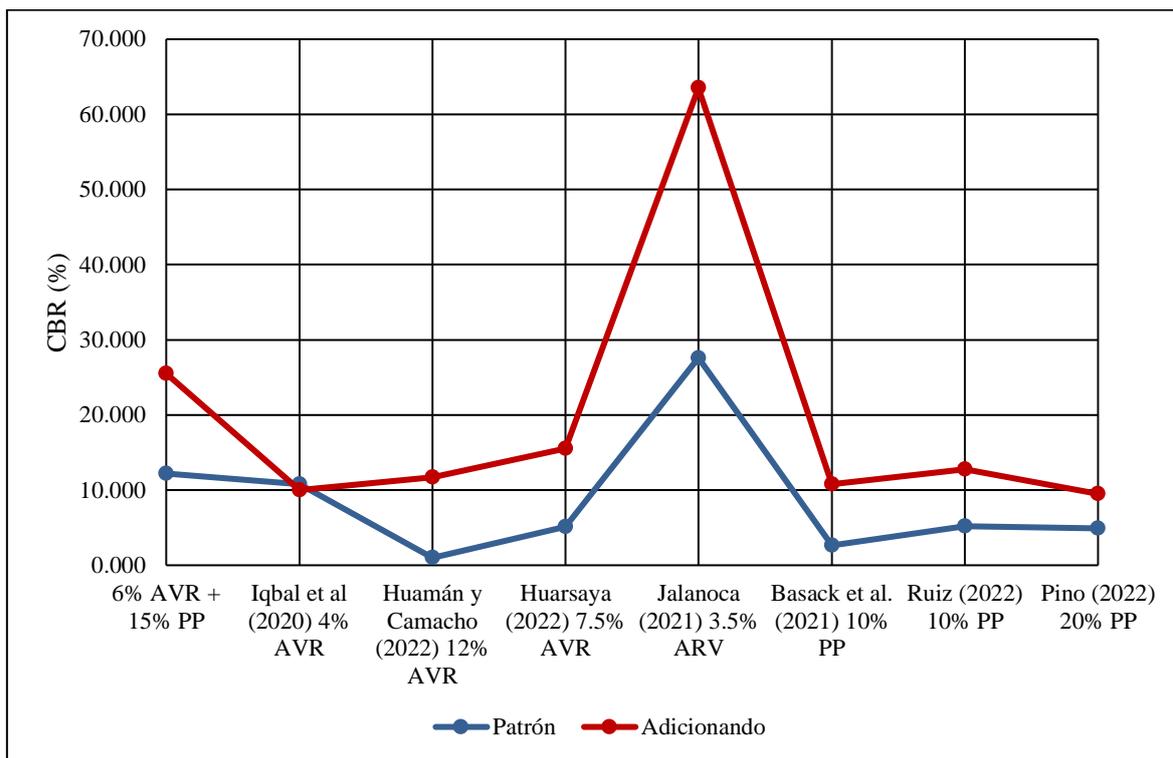
con una dosificación de 6% de aceite vehicular reciclar (AVR) más 15% de polvo de piedra (PP). De manera contraria, Iqbal et al (2020), que adicionaron 4% de Used motor oil (UMO) obtuvieron un resultado de 10.00%, siendo menor respecto a su muestra patrón de valor 10.80%. Huamán y Camacho (2022), al añadir un 12% de aceite residual de motor diésel, experimentaron un aumento significativo de 0.99% a 11.73% De manera análoga, Huarsaya (2022) empleó un 7.5% de aceite residual y observó un aumento de valores de 5.10% a 15.50%. Jalanoca (2021) utilizó un 3.5% de aceite residual resultando en un CBR de 63.50%, un valor alto en comparación con el patrón de 27.60%. De manera similar, Basack et al. (2021) lograron un aumento de 2.66% a 10.80% al emplear una dosificación de 10% de PP, mientras que Ruiz (2022), utilizando también 10% de polvo de piedra chancada, observó un incremento de 5.20% a 12.80%. Por último, Pino (2022) adicionó un 20% de PPT, obteniendo un valor de 4.90% en comparación con el patrón de 9.50%. En síntesis, los datos presentados en el gráfico señalan un incremento en el CBR al incorporar aceite vehicular reciclado y polvo de piedra. A través de las investigaciones representadas en el gráfico, se evidencia que el CBR aumenta al agregar aceite vehicular reciclado, y de manera similar, la adición de polvo de piedra contribuye a dicho incremento. Esto fue verificado y comprobado con la contrastación de hipótesis, aceptando la hipótesis nula y rechazando la alterna.

Figura 22. CBR al 95% obtenido para los materiales de diferentes autores

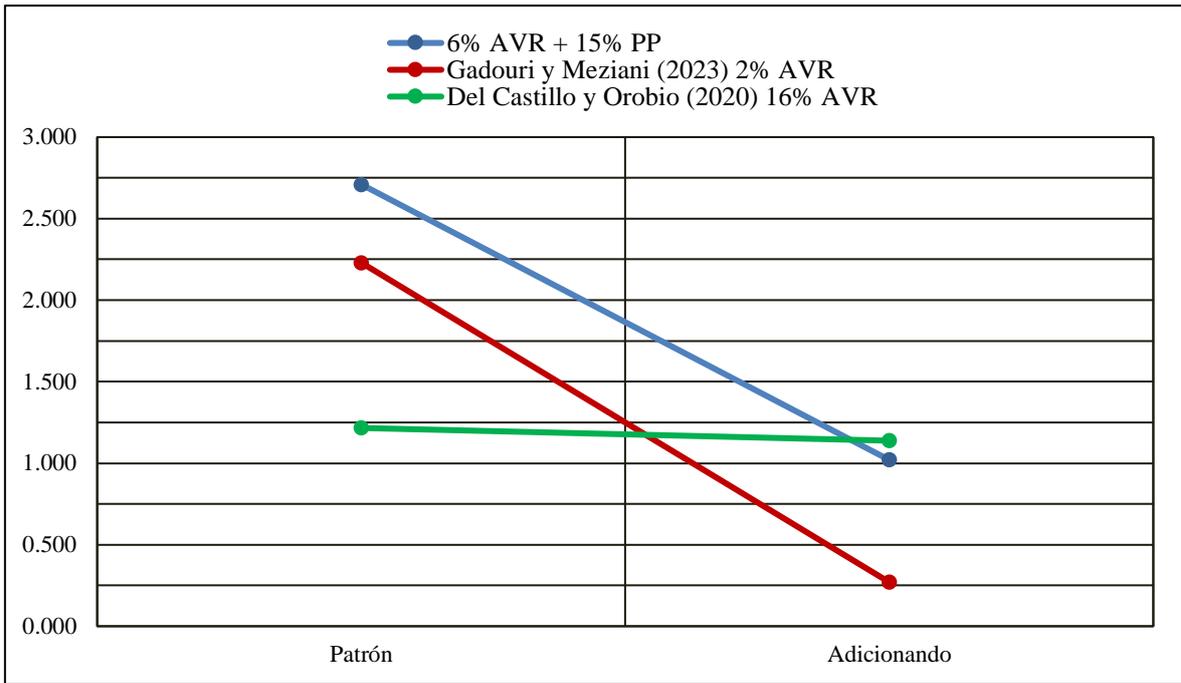
Figura 23. Compresión no confinada obtenido para los materiales de diferentes autores

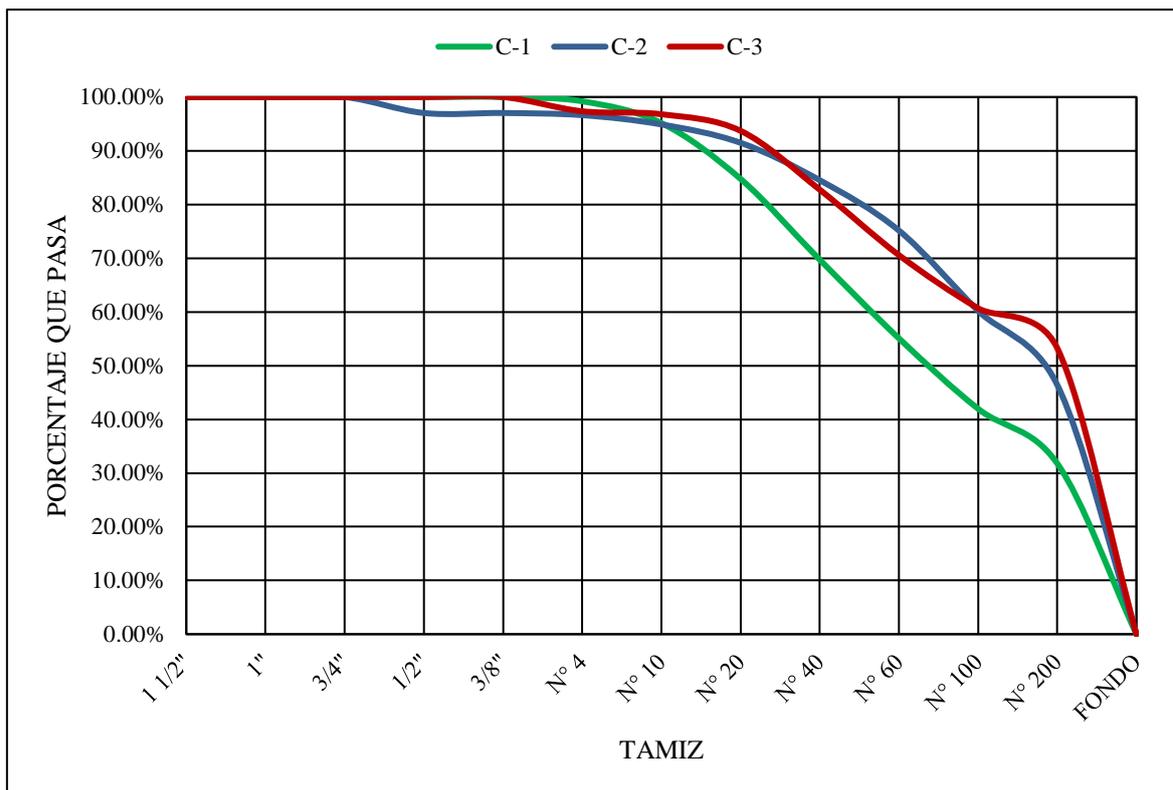
Figura 28. Curva granulométrica del suelo de subrasante natural, calicata C-1, C-2 y C-3

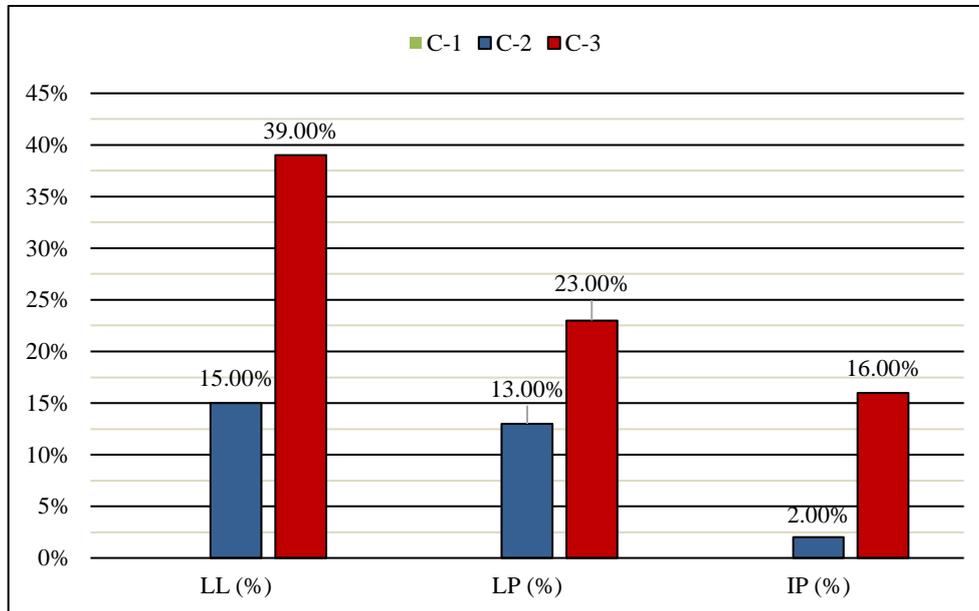
Figura 30. Diagrama de barras comparativo del IP, LP y LL de suelo de subrasante natural, calicatas C-1, C-2 y C-3

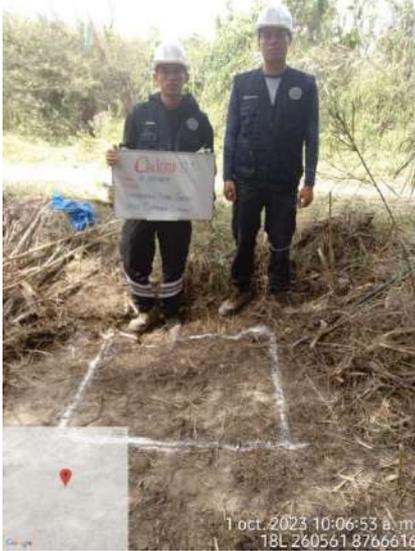
Figura 31. Delimitación previa excavación de la calicata C-1

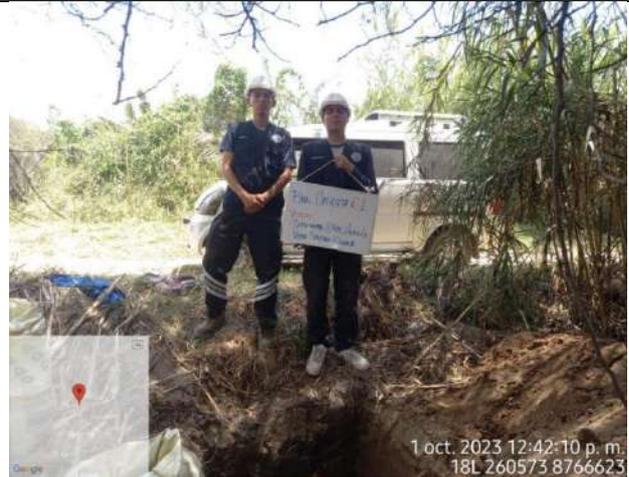
Figura 32. Final de Excavación de Calicata C-1

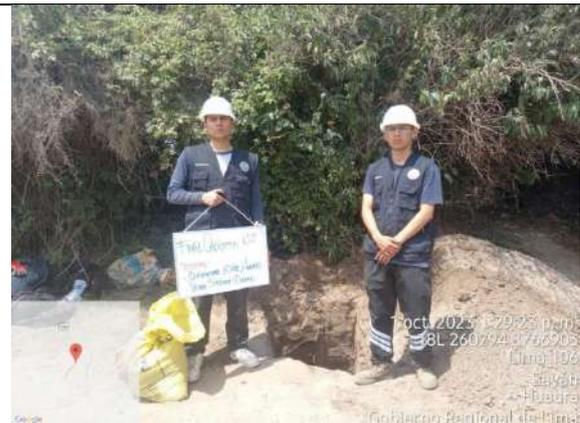
Figura 34. Final de Excavación de Calicata C-2

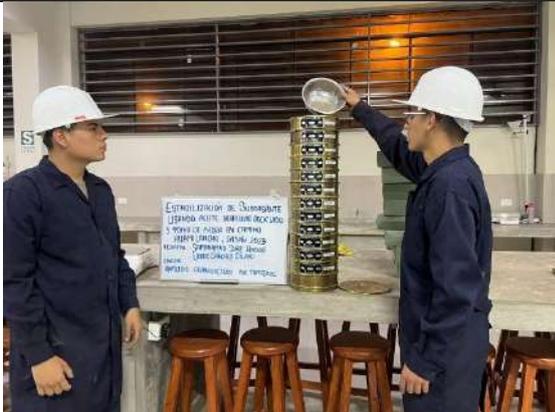
Figura 43. Ensayo de Granulometría del suelo de subrasante natural, introducción de muestra en la serie de tamices

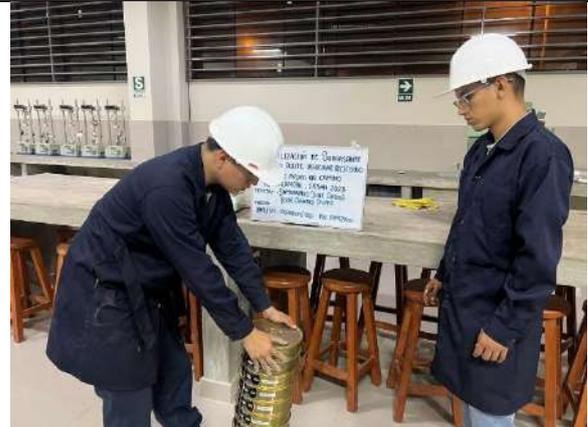
Figura 44. Ensayo de Granulometría del suelo de subrasante natural, tamizado manual

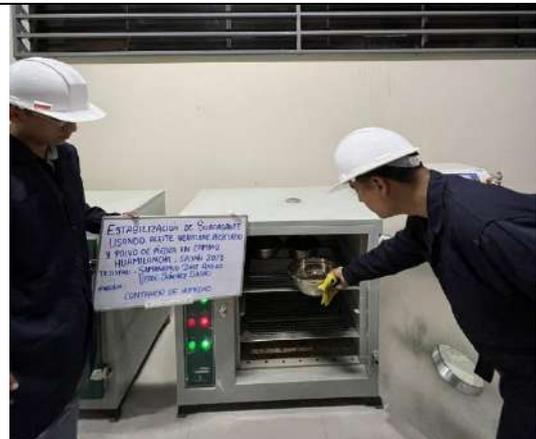
Figura 46. Ensayo de CH del suelo de subrasante natural, retiro de muestra del horno

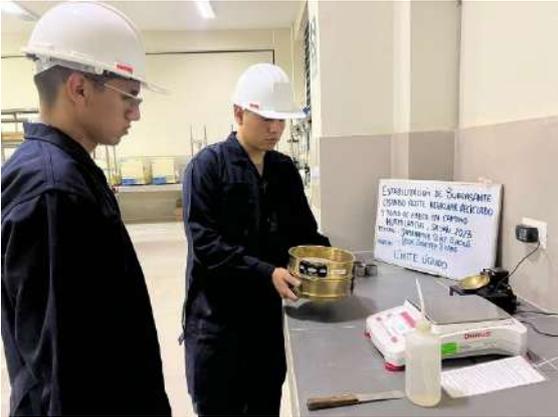
Figura 47. Ensayo de LL del suelo de subrasante natural, obtención de material pasante del tamiz N° 40.

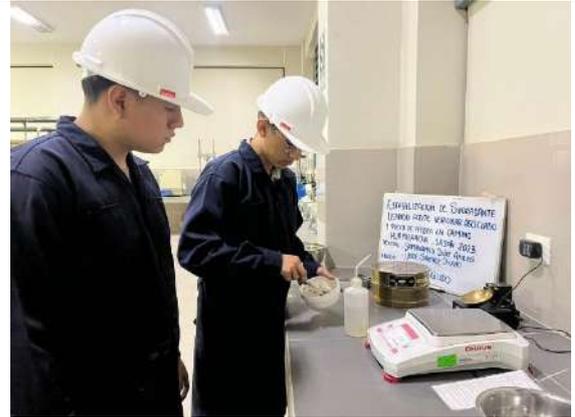
Figura 48. Ensayo de LL del suelo de subrasante natural, mezcla de la muestra de suelo con agua

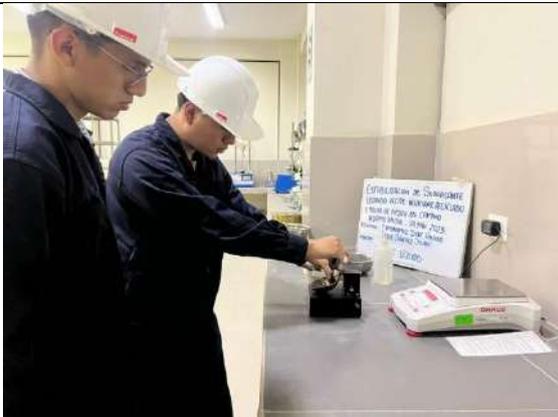
Figura 49. Ensayo de LL del suelo de subrasante natural, uso del acanalador para dividir la muestra en la copa de Casagrande

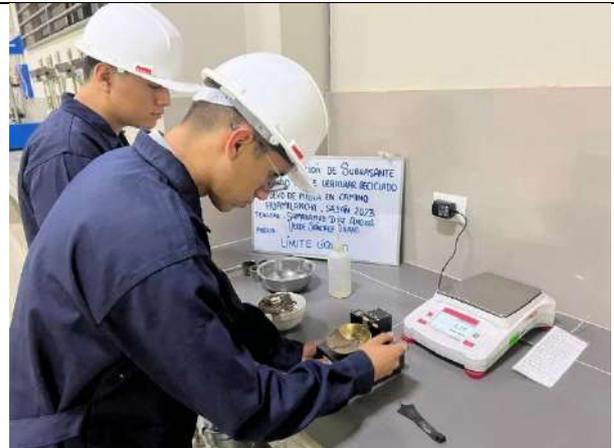
Figura 50. Ensayo de LL del suelo de subrasante natural, conteo de número de golpes en la copa de Casagrande

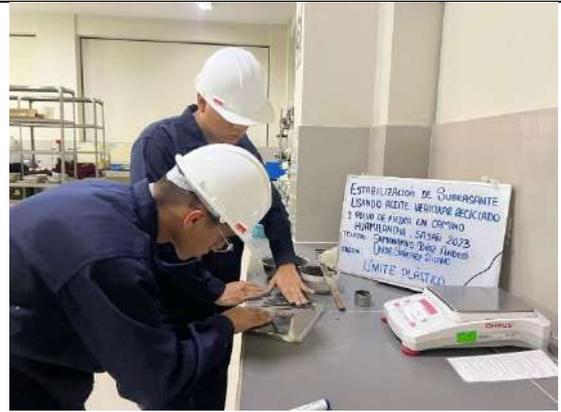
Figura 52. Ensayo de LP del suelo de subrasante natural, obtención de varillas de 3.2 mm de diámetro

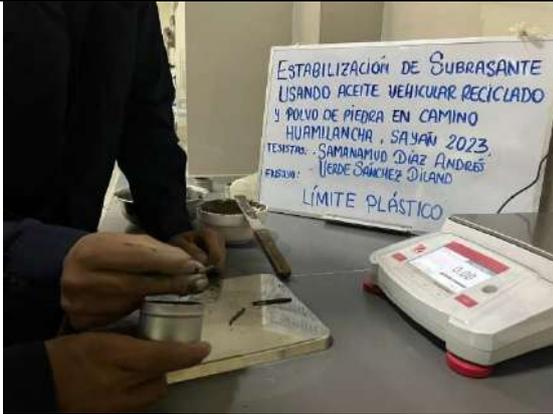
Figura 53. Ensayo de LP del suelo de subrasante natural, recolección de varillas fisuradas

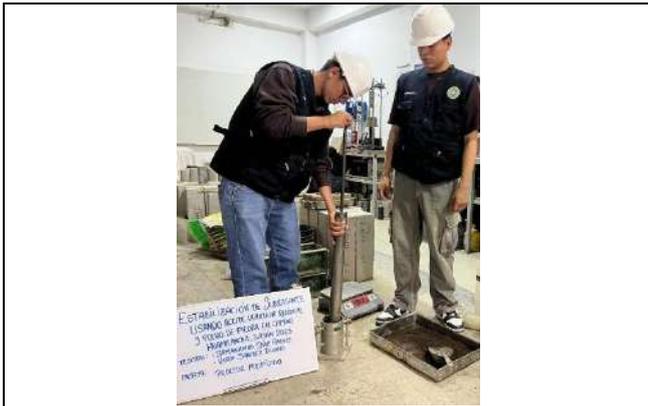
Figura 59. Ensayo de Proctor modificado del suelo de subrasante natural, compactación de la muestra mediante pisón

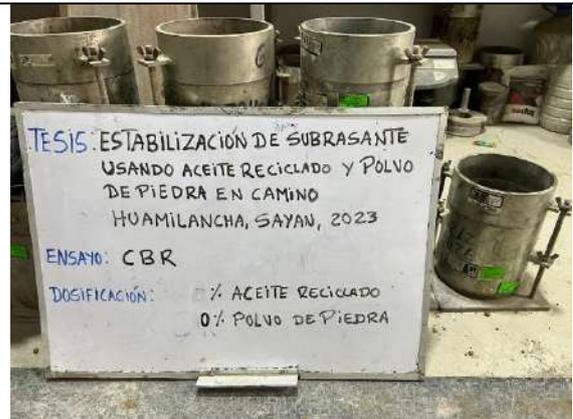
Figura 60. Ensayo de CBR del suelo de subrasante natural, moldes para ensayos de CBR
