Universidad Nacional José Faustino Sánchez Carrión

Facultad de Ingeniería Civil

Estabilización de subrasante usando aceite vehicular reciclado y polvo de piedra en Camino Huamilancha, Sayán, 2023

Tesis

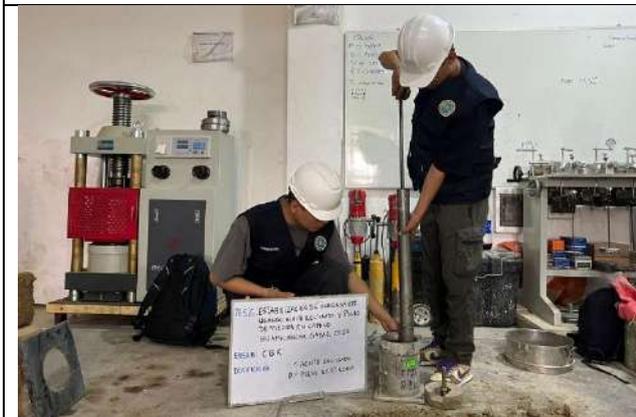
Figura 61. Ensayo de CBR del suelo de subrasante natural, apisonado de muestra M-01 dentro del molde para ensayos de CBR.

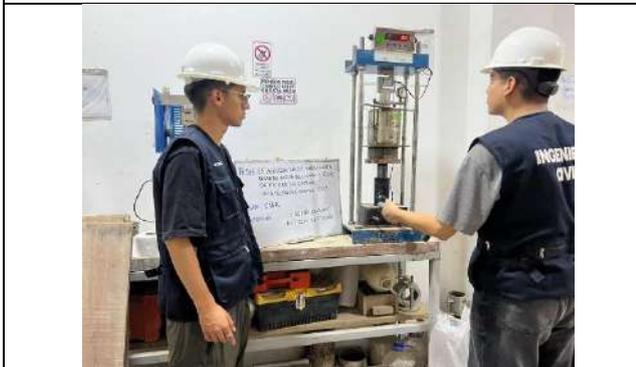
Figura 63. Ensayo de CBR del suelo de subrasante natural, máquina manual para ensayos de CBR con la muestra M-01 en su interior

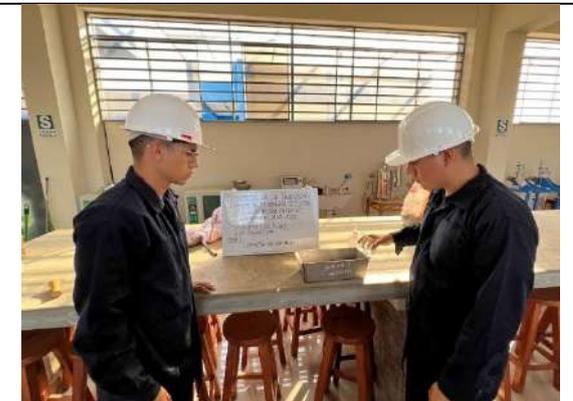
Figura 64. Ensayo de RCNC del suelo de subrasante natural, vertido de agua según óptimo contenido de humedad..

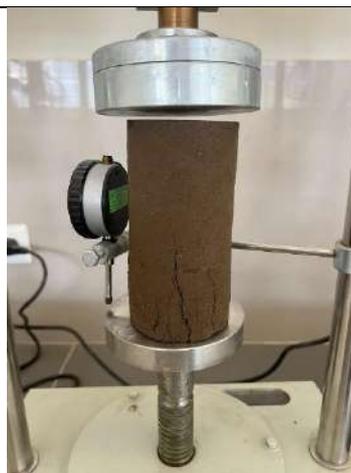
Figura 68. Ensayo de RCNC del suelo de subrasante natural, espécimen luego de fallar al llegar a su valor de esfuerzo a la compresión no confinada

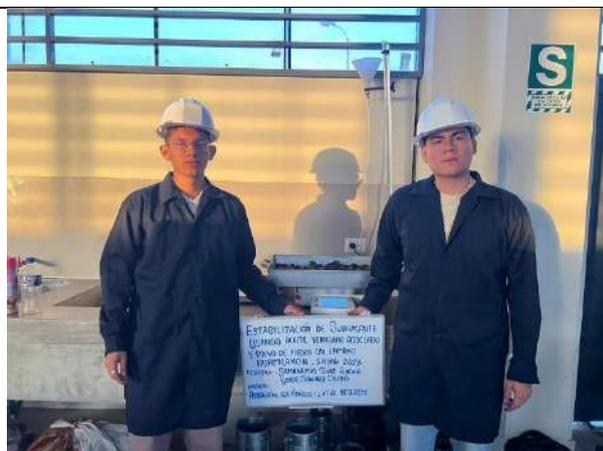
Figura 69. Ensayo de Abrasión al Desgaste, pesaje de muestra inicial de piedra

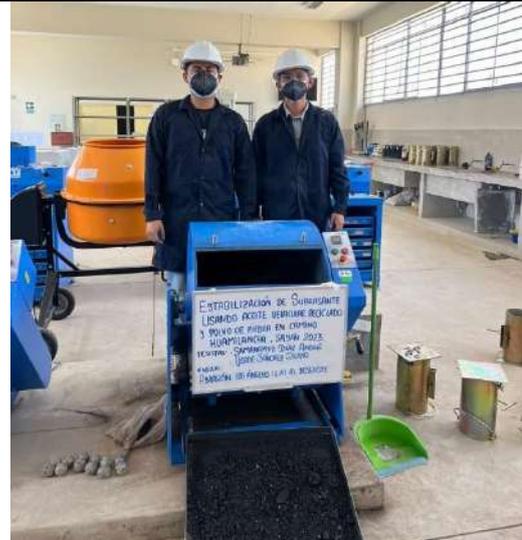
Figura 72. Ensayo de Abrasión al Desgaste, muestra luego de terminada la abrasión

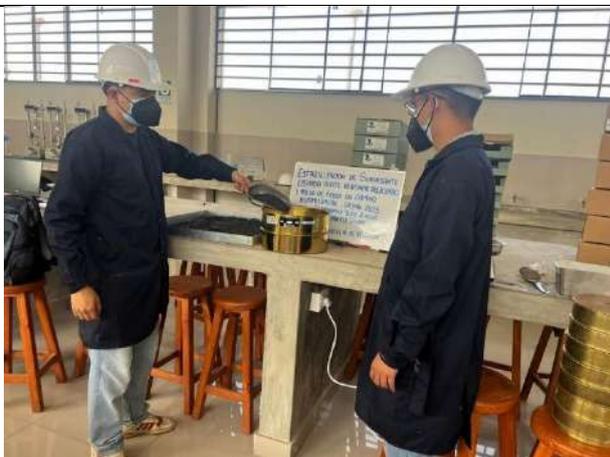
Figura 73. Ensayo de Abrasión al Desgaste, separación de muestra según el tamiz N°10

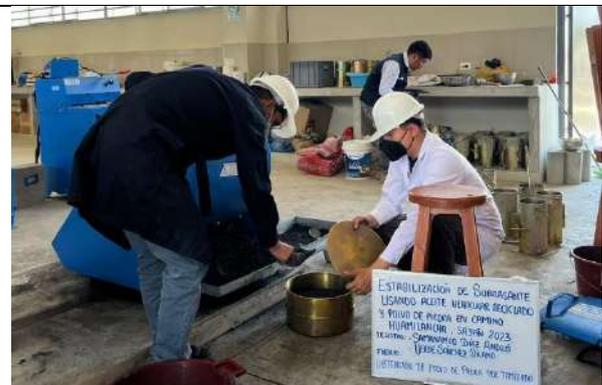
Figura 74. Obtención de polvo de piedra por tamizado, colocación de muestra resultante luego de pasar por la máquina de Los Ángeles dentro del tamiz N°40

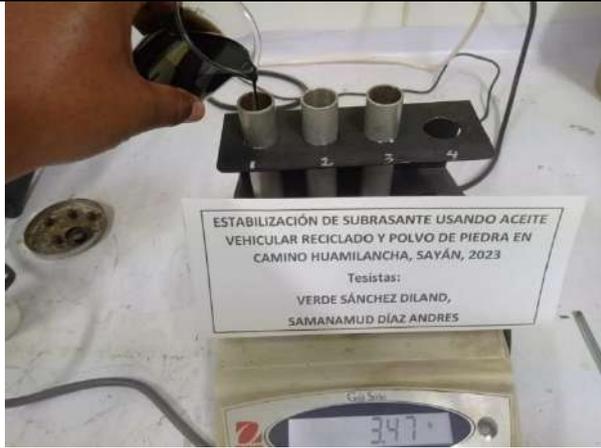
Figura 77. Ensayo de viscosidad del aceite vehicular reciclado

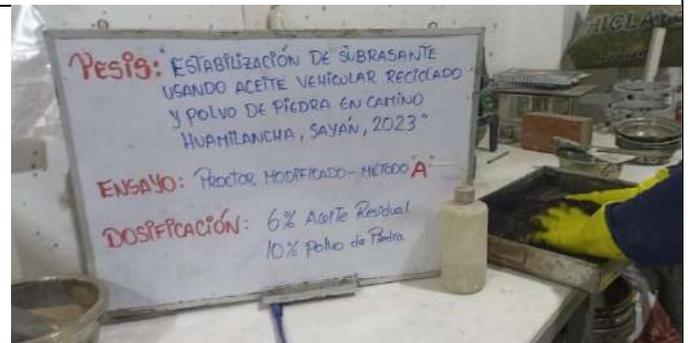
Figura 88. Ensayo de Proctor modificado de suelo de subrasante natural adicionando AVR y PP, mezclado de suelo con los agentes estabilizadores para obtener la muestra M-02

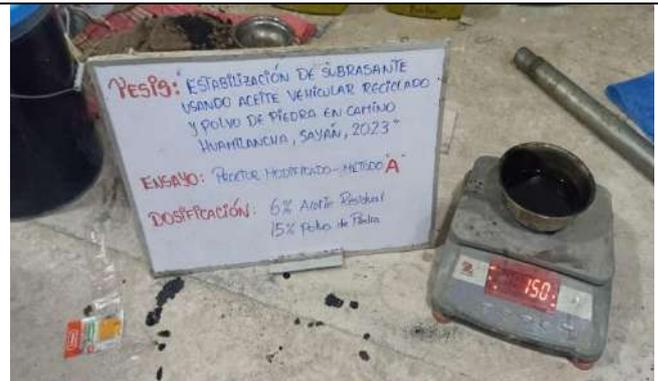
Figura 90. Ensayo de Proctor modificado de suelo de subrasante natural adicionando AVR y PP, pesaje de aceite vehicular reciclado necesario para obtener la muestra M-03
