**Evaluación de impacto ambiental en las áreas de producción en la bahía de  
Sechura - Piura**

**Tesis**

**Para optar el Título Profesional de Ingeniero Ambiental**

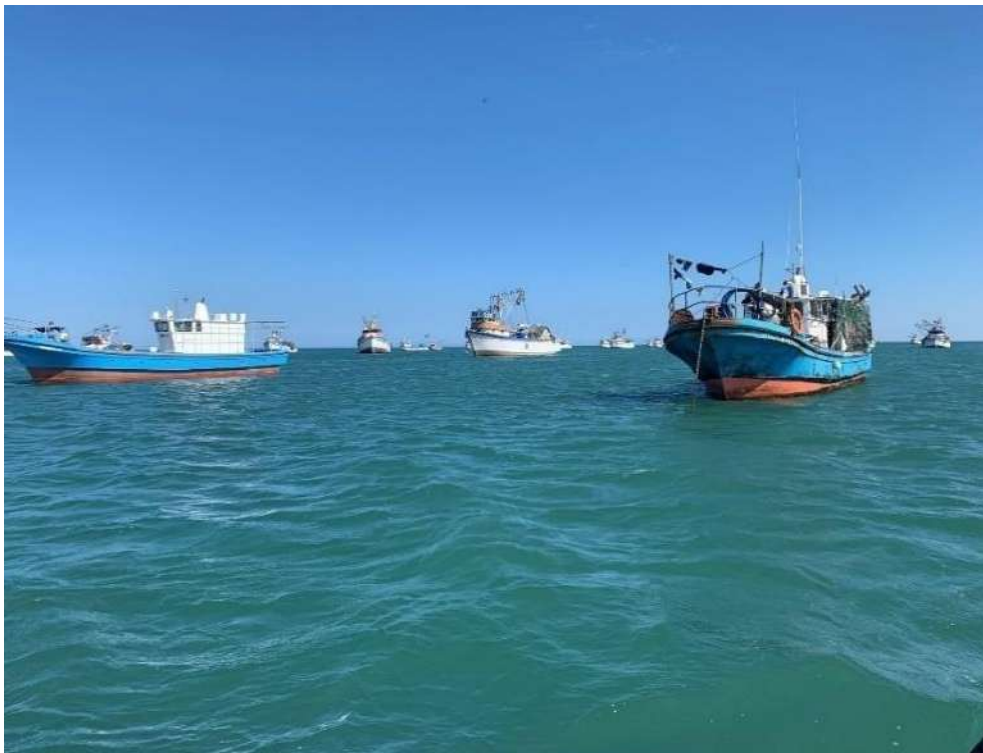
*Figura 16. Fondeadero de embarcaciones en Las Delicias.*

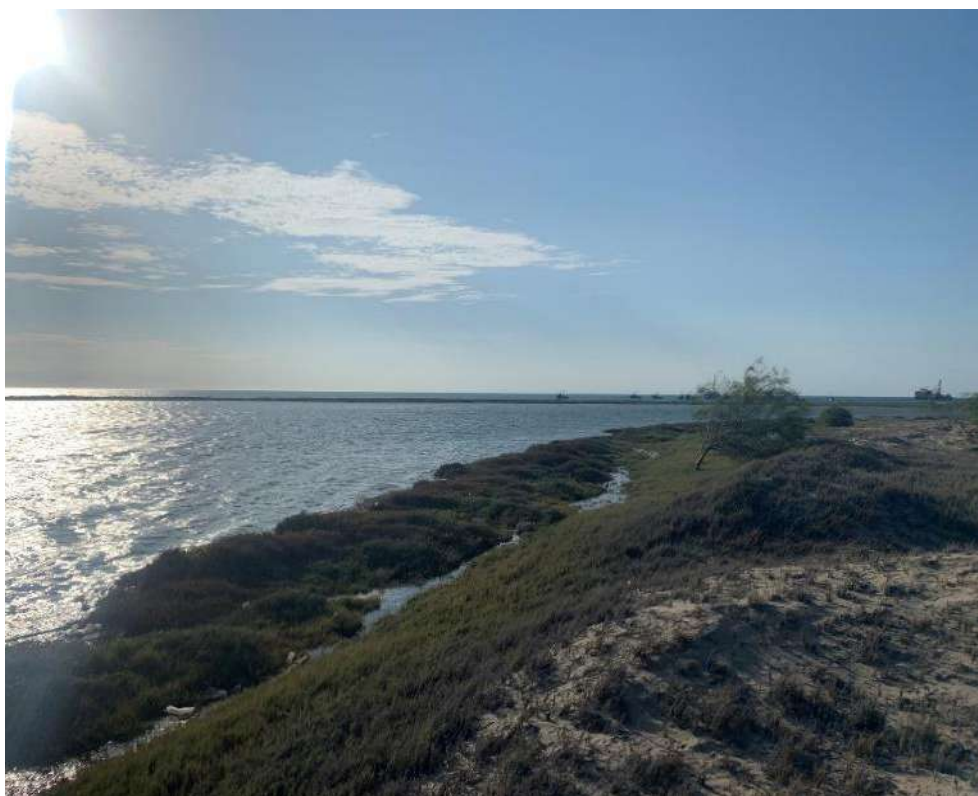
*Figura 17. Desembocadura del Estuario de Virrilá*

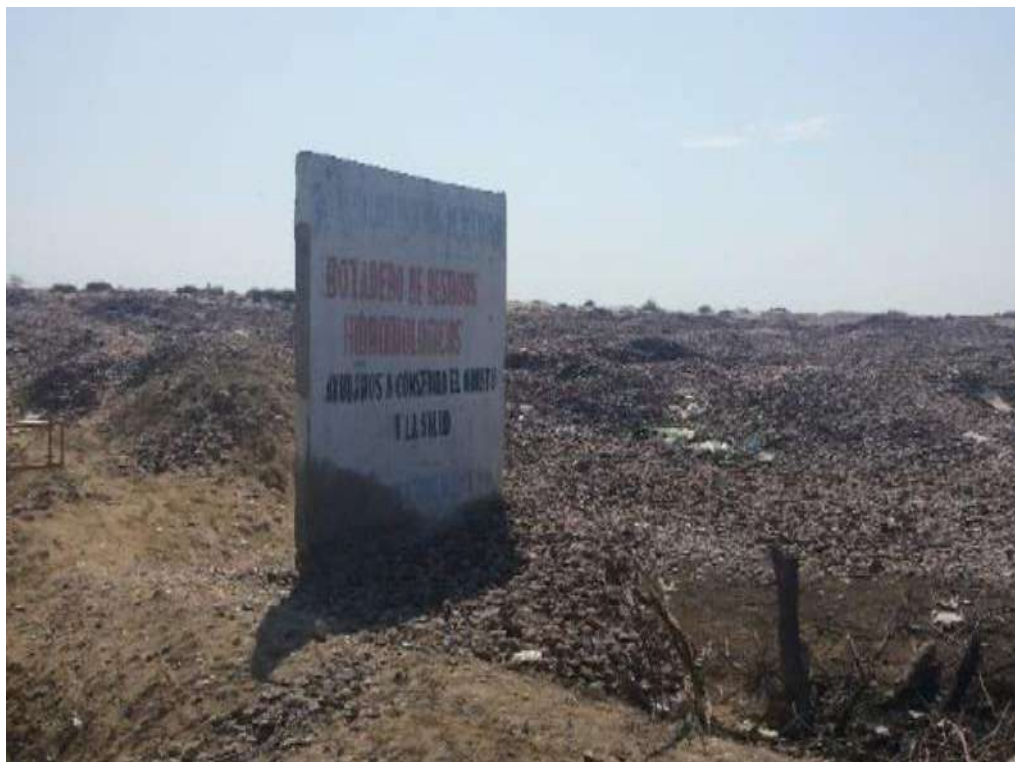
*Figura 18. Botadero Municipal de Sechura.*

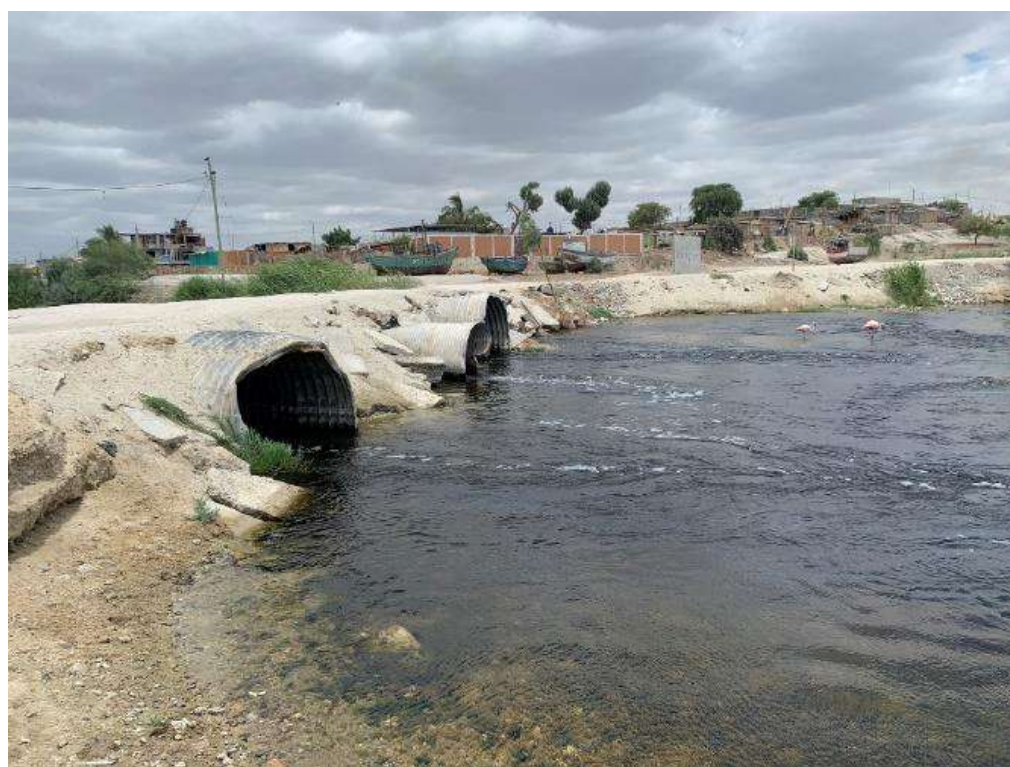
*Figura 19. Dren proveniente del Río Piura.*

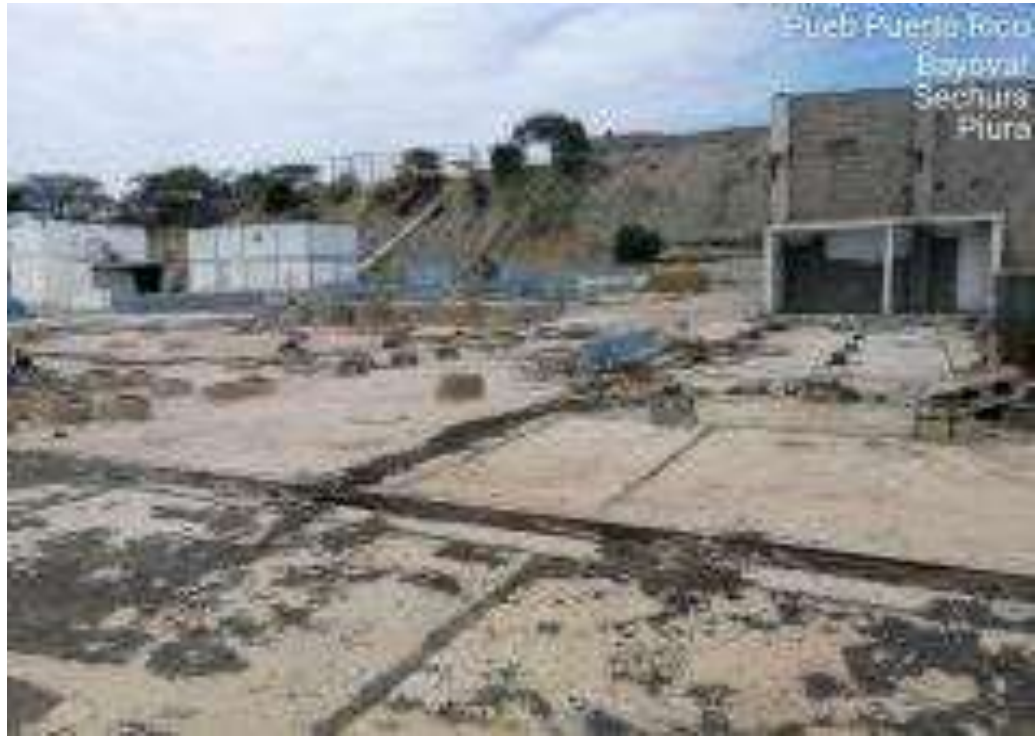
*Figura 20. Pesquera Diamante, infraestructura abandonada, se evidencian tuberías inoperativas.*

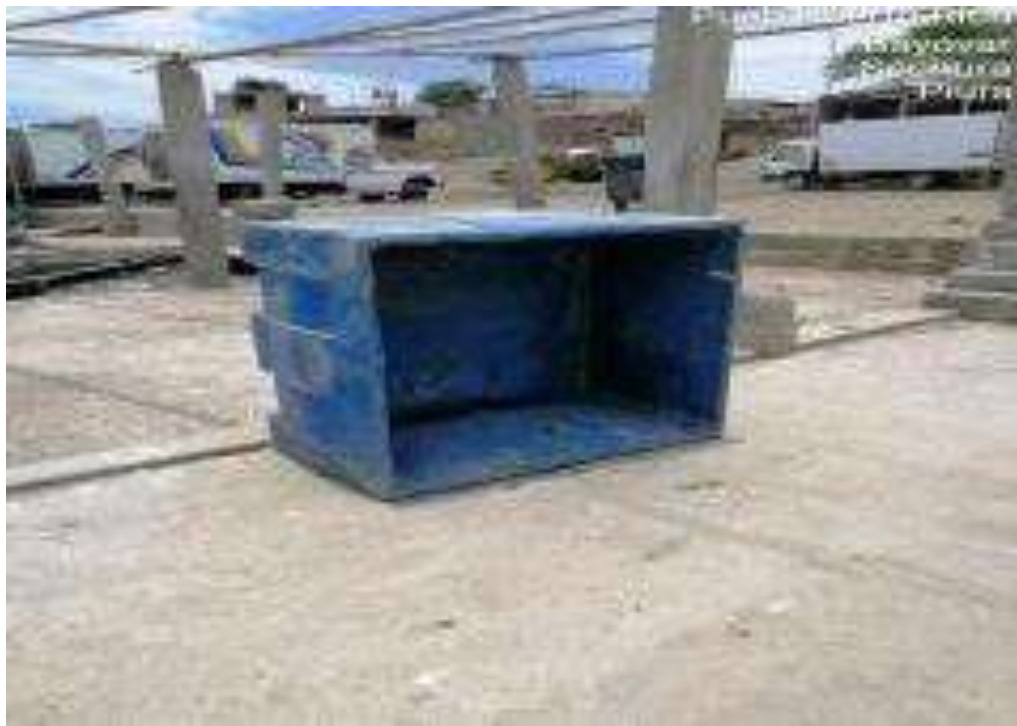
*Figura 21. Plataforma Puerto Rico 4 sin toldo, con presencia de heces, cajón inoperativo.*

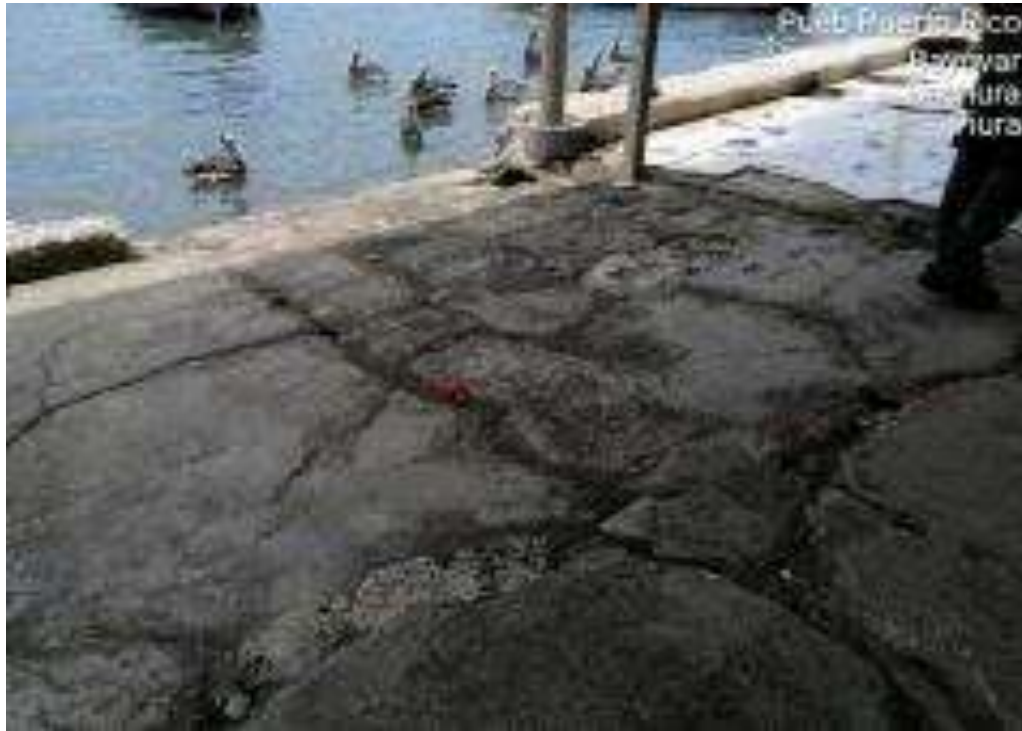
*Figura 22. Plataforma Puerto Rico 7 en mal estado de conservación. Cuenta con piso de cemento deteriorado y piso de mayólica deteriorado.*

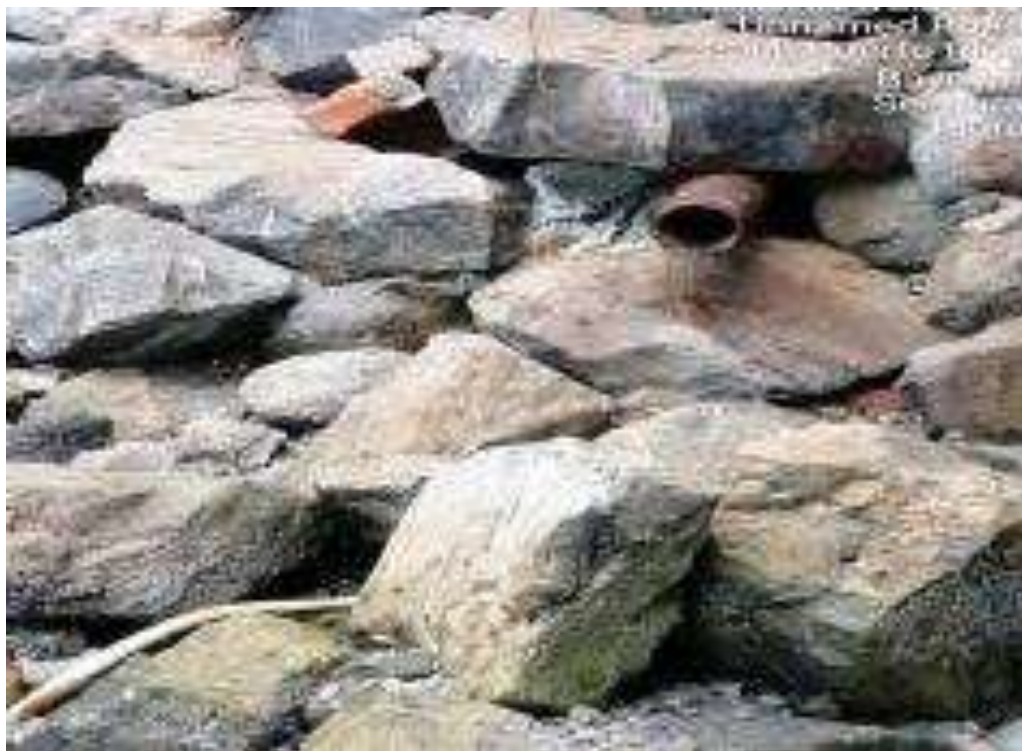
*Figura 23. Plataforma Puerto Rico 12 en la que se comercializa combustible, se evidencia tubería de evacuación de efluentes al mar.*

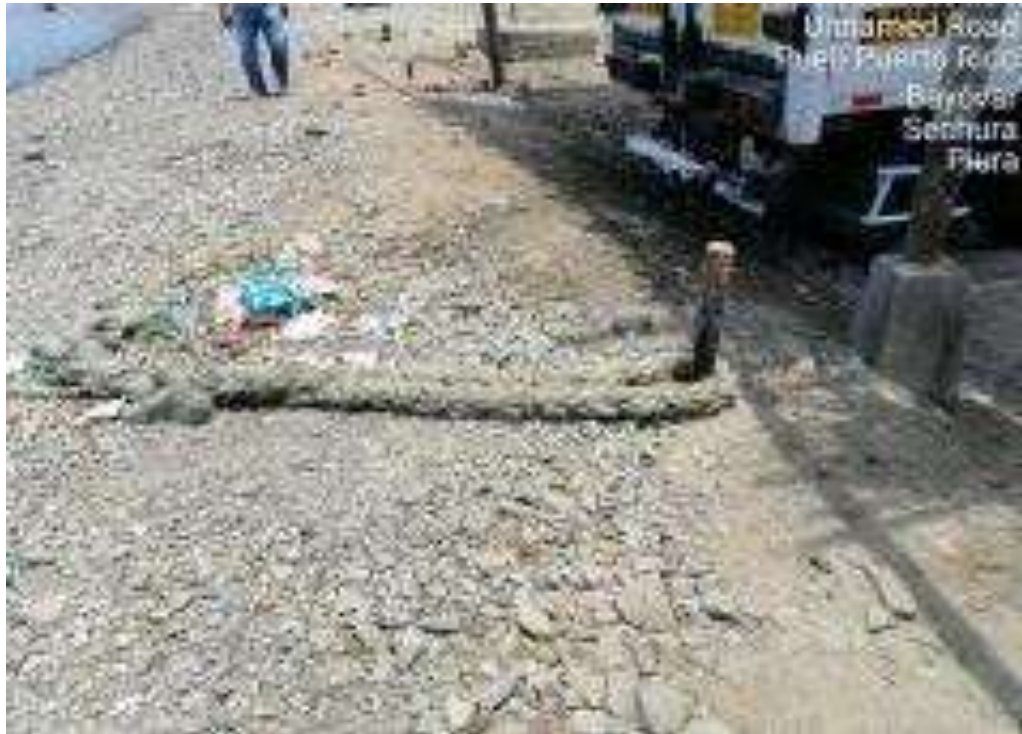
*Figura 24. Plataforma de Pedro Plataforma Puerto Rico 22 Morán Valladolid, en mal estado de conservación.*

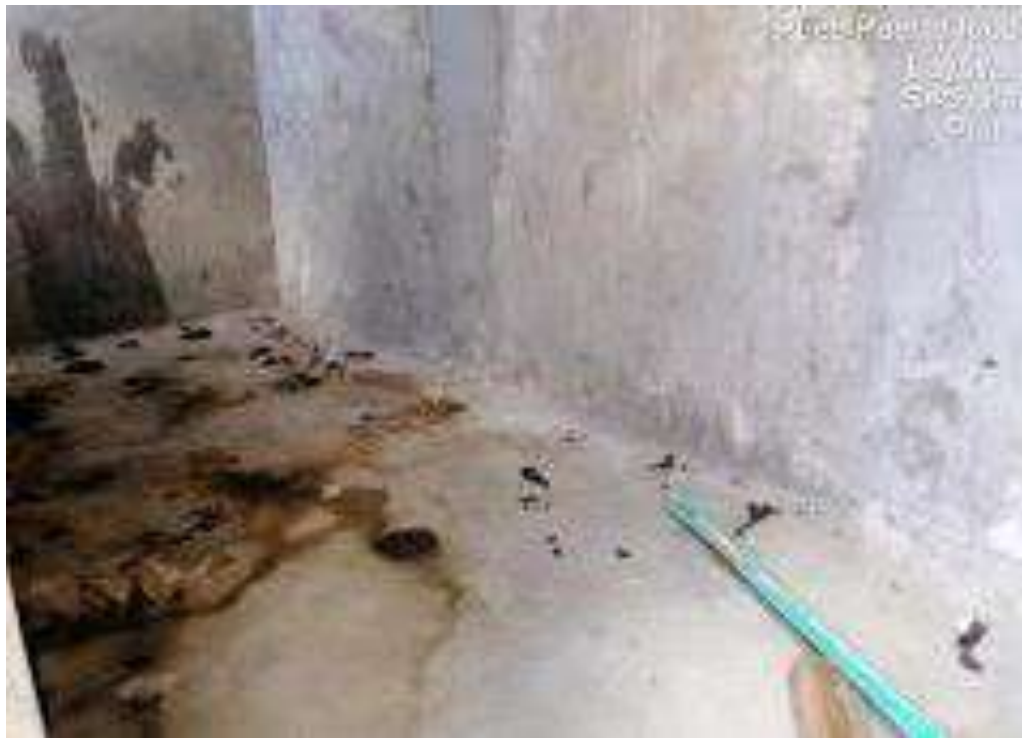
*Figura 25. Plataforma Puerto Rico 31 con presencia de valvas y residuos orgánicos en estado de descomposición de concha de abanico y caracol, abundantes moscas.*

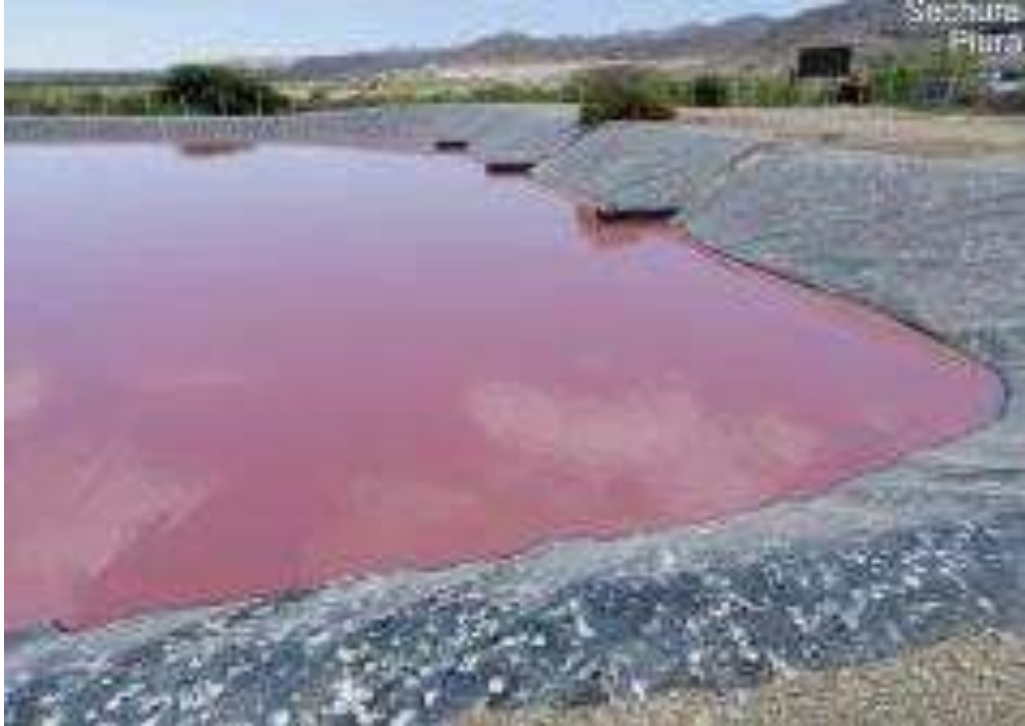
*Figura 26. Planta de Tratamiento de Aguas Residuales Puerto Rico. Se evidenció 03 pozas de oxidación con agua residual, no cuentan con personal para verificar la operatividad de las pozas*

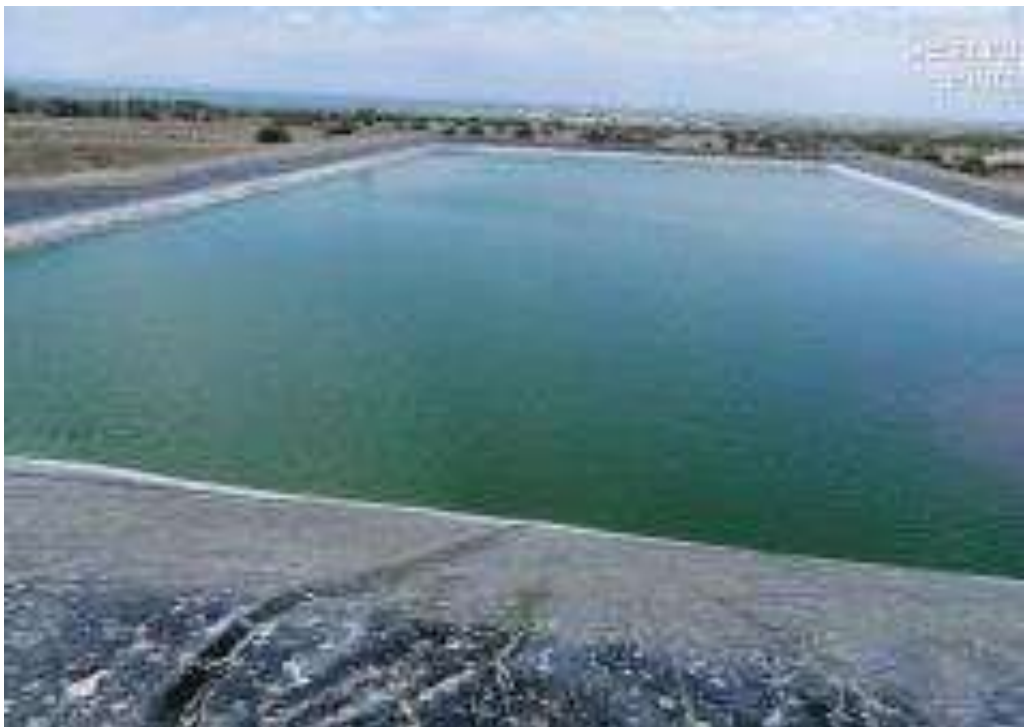
*Figura 27. Planta de Tratamiento de Aguas Residuales Puerto Rico, se evidenció poza de oxidación con agua residual, no cuentan con personal para verificar la operatividad de las pozas.*

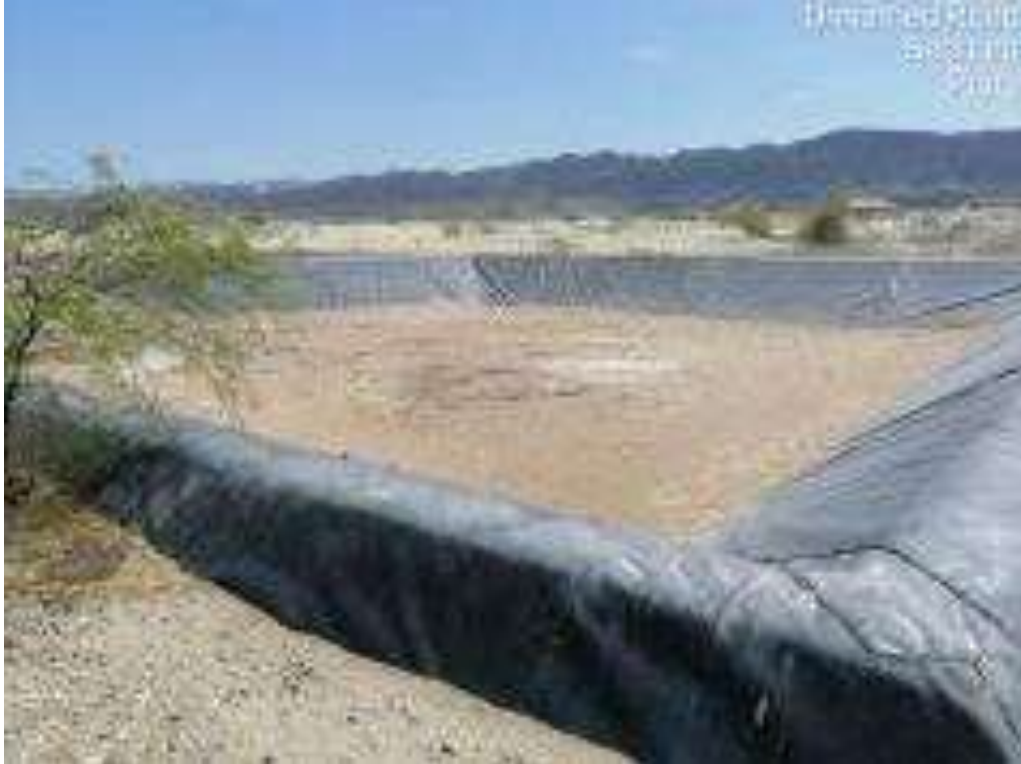
*Figura 28. Planta Piloto de tratamiento de mineral - Misky Mayo. Zona de viviendas, se evidencia infraestructura de planta piloto de tratamiento de mineral.*

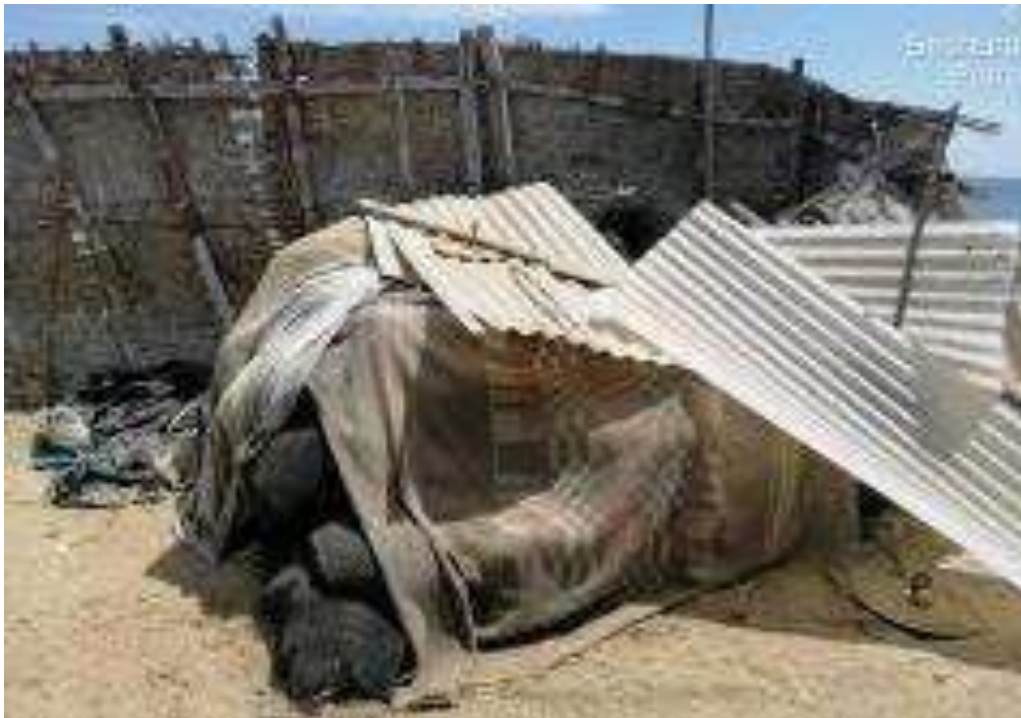
*Figura 29. Vichayo, campamento de Nemo Corporation SA., para almacén de mallas, vivienda y materiales de cultivo.*

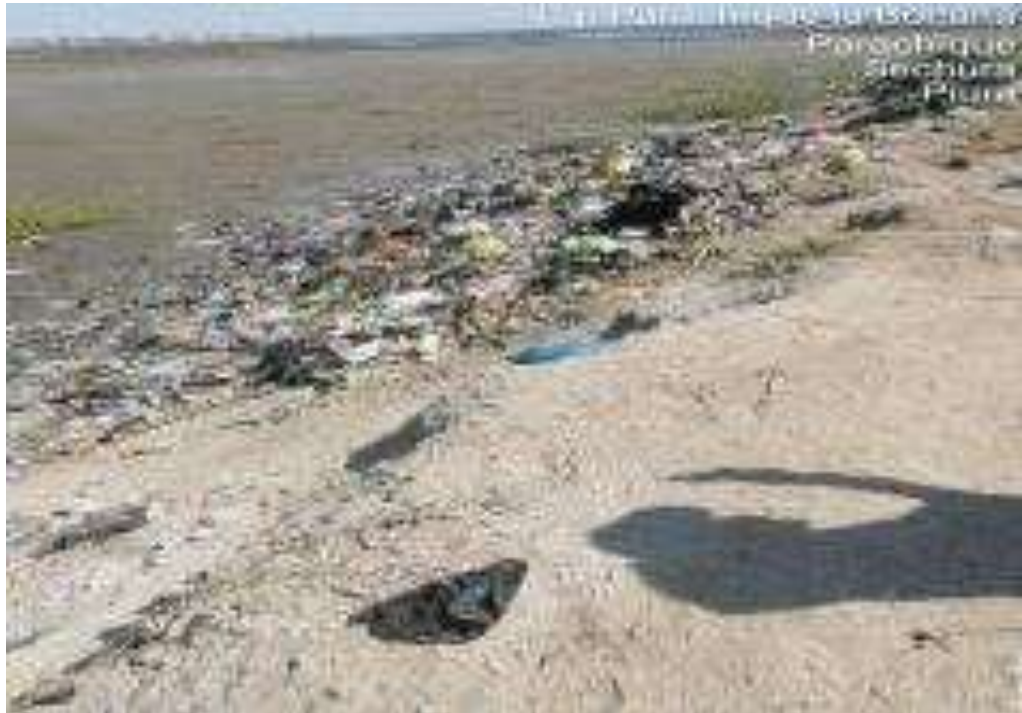
*Figura 30. La Bocana de Parachique. Zona de astilleros, botadero con presencia de residuos orgánicos e inorgánicos.*

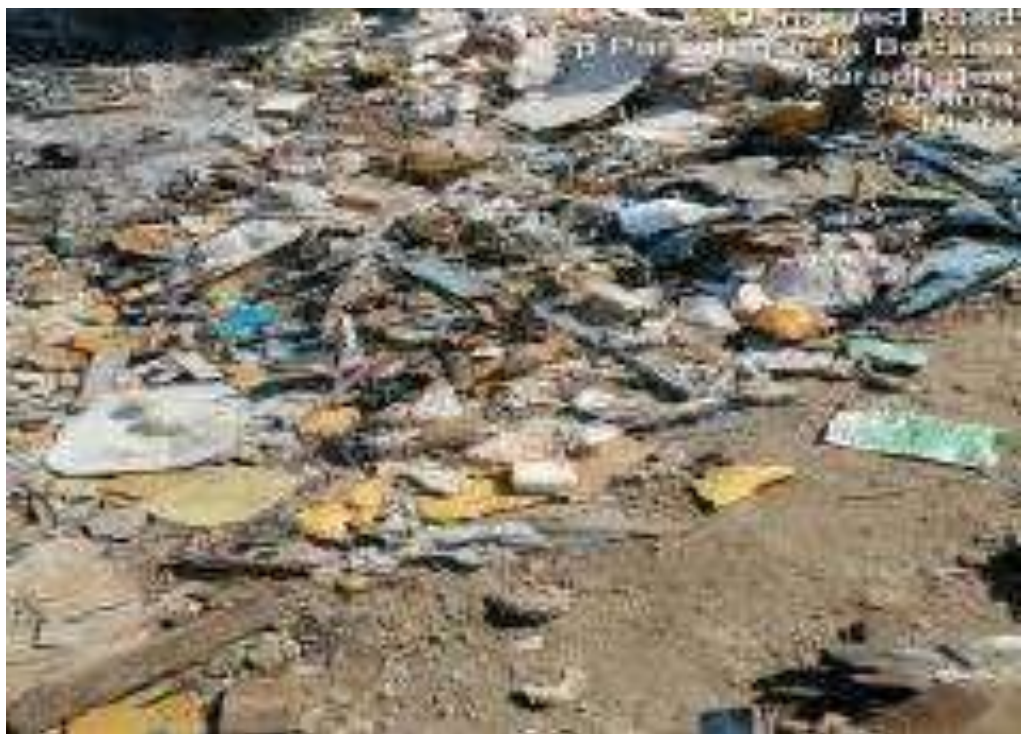
*Figura 31. La Bocana de Parachique, zona de astilleros, botadero con presencia de residuos orgánicos e inorgánicos, E/P deterioradas.*

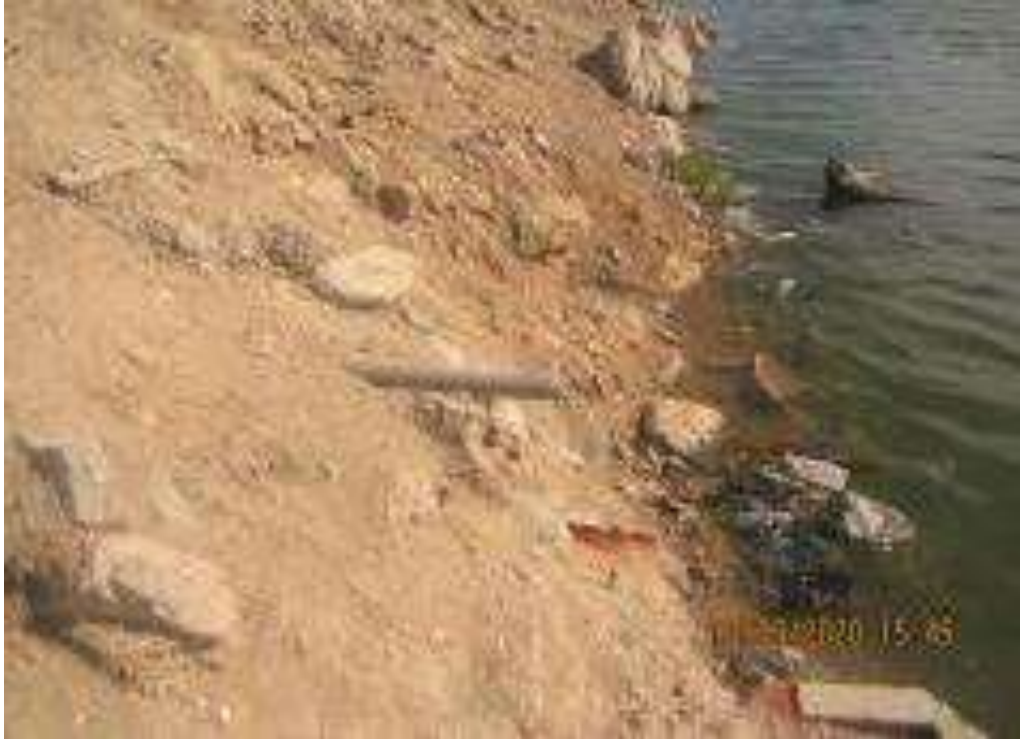
*Figura 32. Parachique, se evidencia tubería de PVC de 2", con salida al mar.*

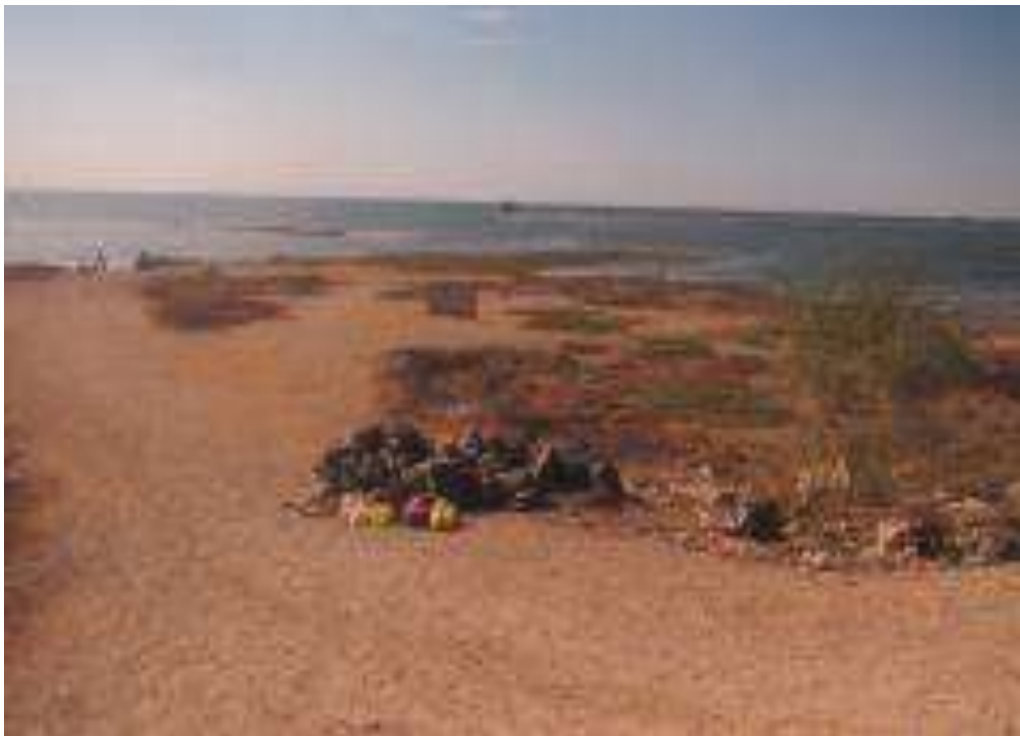
*Figura 33. Parachique. Botadero de residuos orgánicos e inorgánicos.*
