Universidad Nacional José Faustino Sánchez Carrión

Análisis de concreto reforzado con fibras de acero para el pavimento rígido en la Avenida Tupac Amaru, Huacho - 2022

Tesis

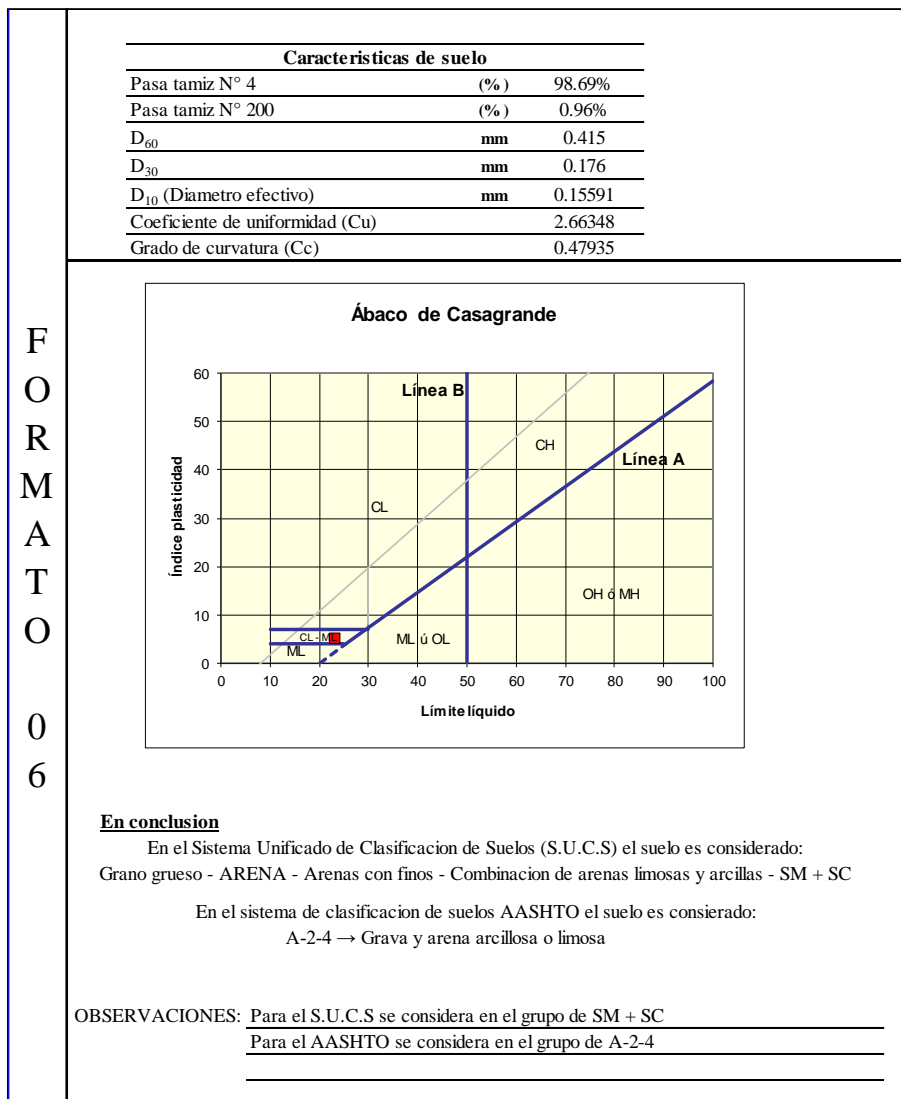
Ilustración 8 Clasificación de suelo de Calicata N°01 - Muestra Arcillosa

En la primera calicata, se considera según el Sistema de Clasificación de Suelos Unificados (S.U.C.S.), un suelo producto de combinación de arenas limosas y arcillas (SM + SC), en el caso de clasificación de la AASHTO, se considera un suelo grava y arena arcillosa o limosa (A-2-4); ya determinado el primer tipo de suelo, se continuó con la segunda calicata, tal y como se muestra en las Fotografías 5 y 6.

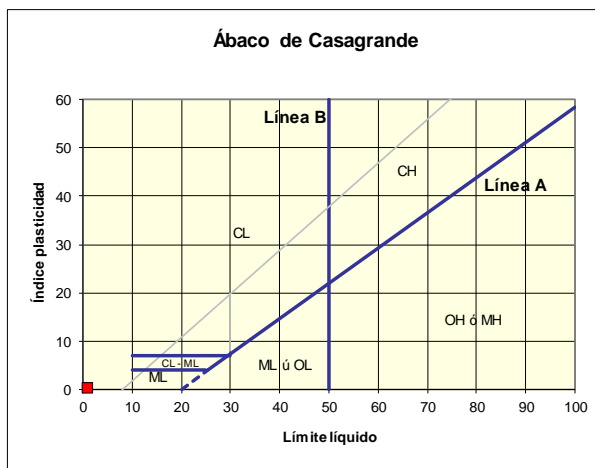
Características de suelo		
Pasa tamiz N° 4	(%)	85,49%
Pasa tamiz N° 200	(%)	0,98%
D ₆₀	mm	0,911
D ₃₀	mm	0,558
D ₁₀ (Diámetro efectivo)	mm	0,3933
Coefficiente de uniformidad (Cu)		2,3158
Grado de curvatura (Cc)		0,8683

En el Sistema Unificado de Clasificación de Suelos (S.U.C.S) el suelo es considerado:
Grano grueso - ARENA - Arenas limpias - Arenas mal graduadas - SP

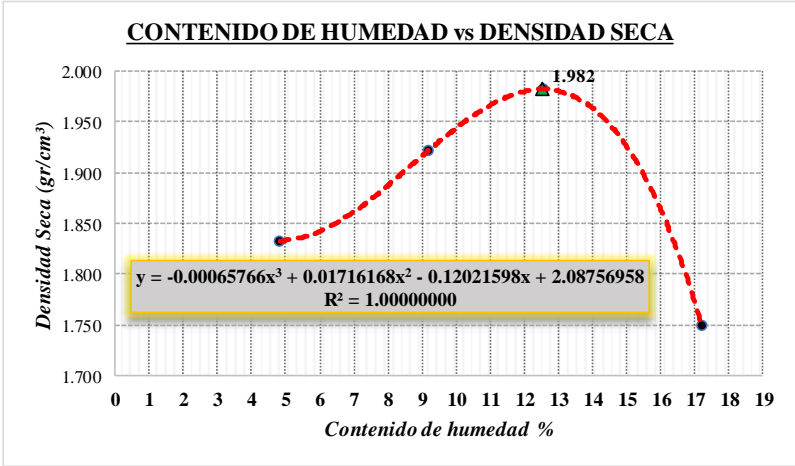
CONTENIDO DE HUMEDAD vs DENSIDAD SECA

$y = -0.00065766x^3 + 0.01716168x^2 - 0.12021598x + 2.08756958$
 $R^2 = 1.00000000$

Maxima densidad Seca	gr/cm ³	1.982
Optimo contenido de humedad	%	12.540

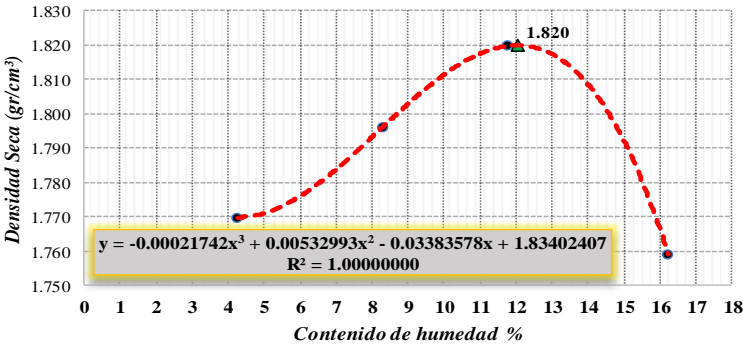
CONTENIDO DE HUMEDAD vs DENSIDAD SECA

$y = -0.00021742x^3 + 0.00532993x^2 - 0.03383578x + 1.83402407$
 $R^2 = 1.00000000$

Maxima densidad Seca	gr/cm ³	1.820
Optimo contenido de humedad	%	12.030

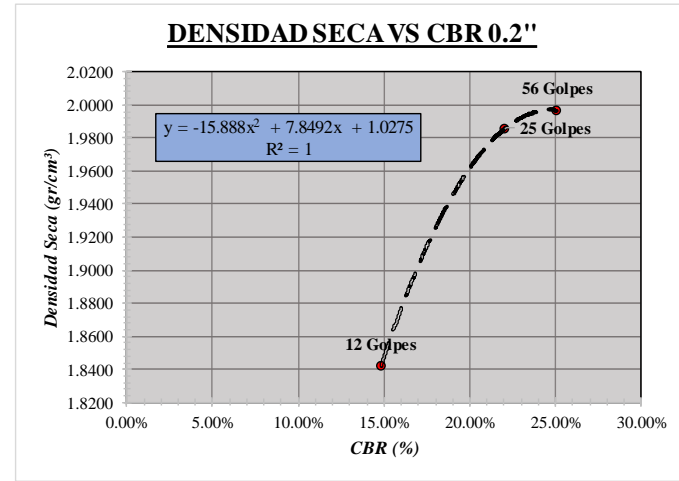
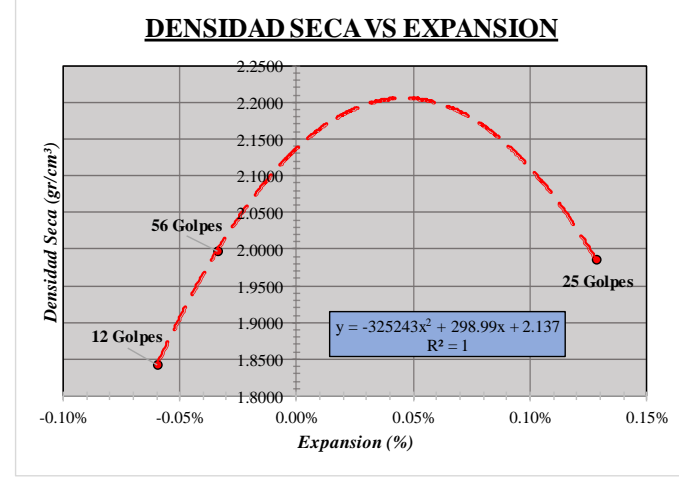
Los resultados obtenidos en el ensayo de California Bearing Ratio (CBR), para la Calicata N°01 (suelo combinación de arenas limosas y arcilla) se determinó que este tendrá un CBR promedio de **14.25 al 95%** y de **30.25 al 100%**, un dato muy favorable para el diseño del pavimento rígido. Ahora vamos a determinar el CBR de la Calicata N°02 (suelo de arena mal graduada), la evidencia fotográfica se muestra en la Fotografías 10 y los resultados a continuación.

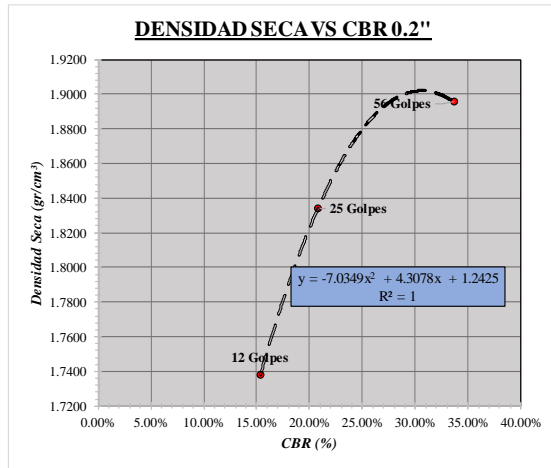
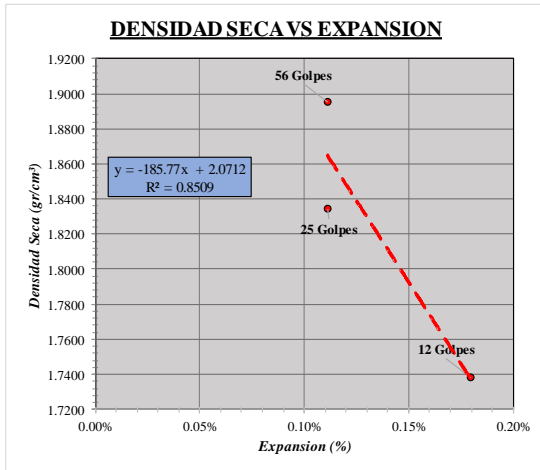
Los resultados obtenidos en el ensayo de California Bearing Ratio (CBR), para la Calicata N°02 (suelo de arena mal graduada) se determinó que este tendrá un CBR promedio de **13.14** al **95%** y de **30.25** al **100%**, un dato muy favorable para el diseño del pavimento rígido.

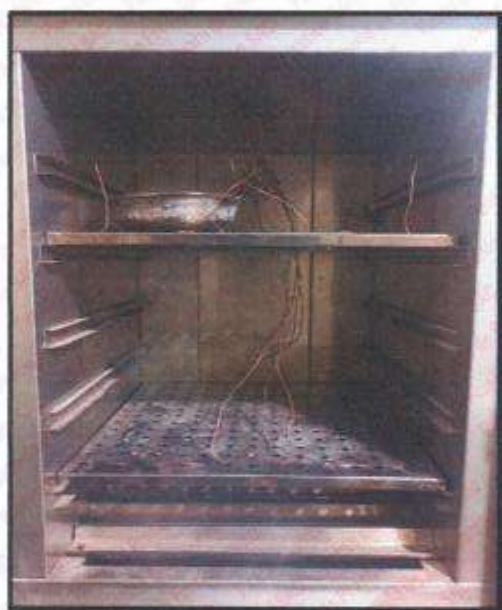
Fotografía interna del equipo.

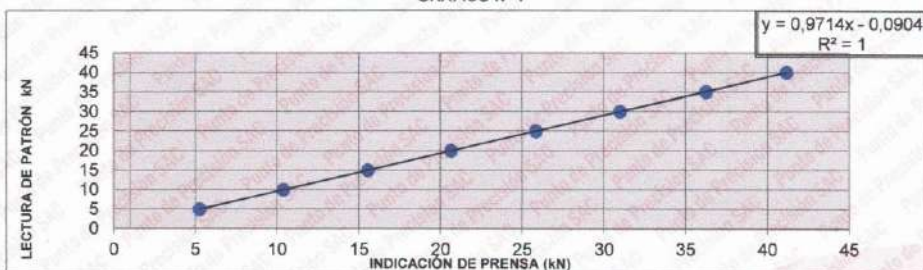
GRÁFICO N° 1

Donde: x : Lectura de la pantalla
y : Fuerza promedio (kN)

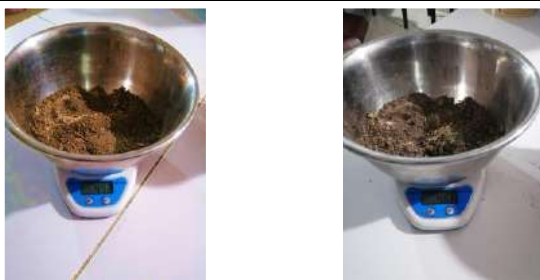
Fotografías 3 Granulometría - Calicata N°01

Selección de material	Peso del recipiente

Peso de recipiente + Muestra humedad	Peso de recipiente + Muestra seca

Luego de hallar la humedad natural, se realizará el análisis granulométrico y el límite líquido, límite plástico y índice plástico para la clasificación de suelos, todo conforme a la normativa mencionada anteriormente (MTC E 107 – MTC E 110 – MTC E 111); con muestra seca al aire se inició con la granulometría según el MTC E 107 y luego los límites líquidos, límites plásticos y índice plástico de las dos calicatas realizadas, utilizando el **Formato N°06**, como se evidencia en la Fotografías 3 y 4.

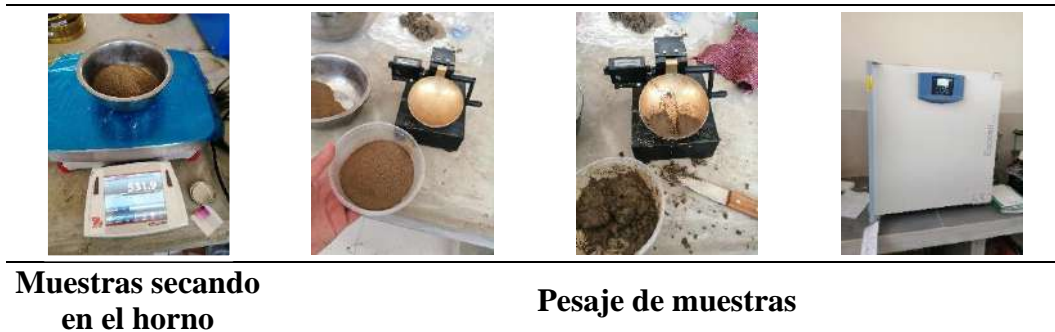
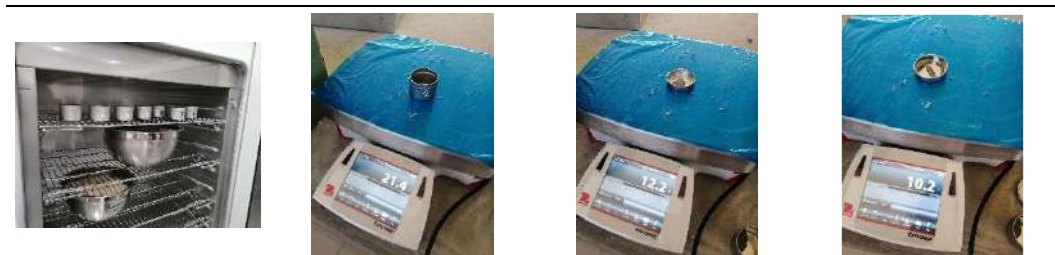
Fotografías 6 Uso del equipo de Casagrande - Calicata N°02

Selección de muestra (#40 Tamiz)	Equipo de Casagrande	Colocado de muestra en el equipo	Utilización del horno a temperatura de $110 \pm 5 \text{ }^\circ\text{C}$
----------------------------------	----------------------	----------------------------------	---

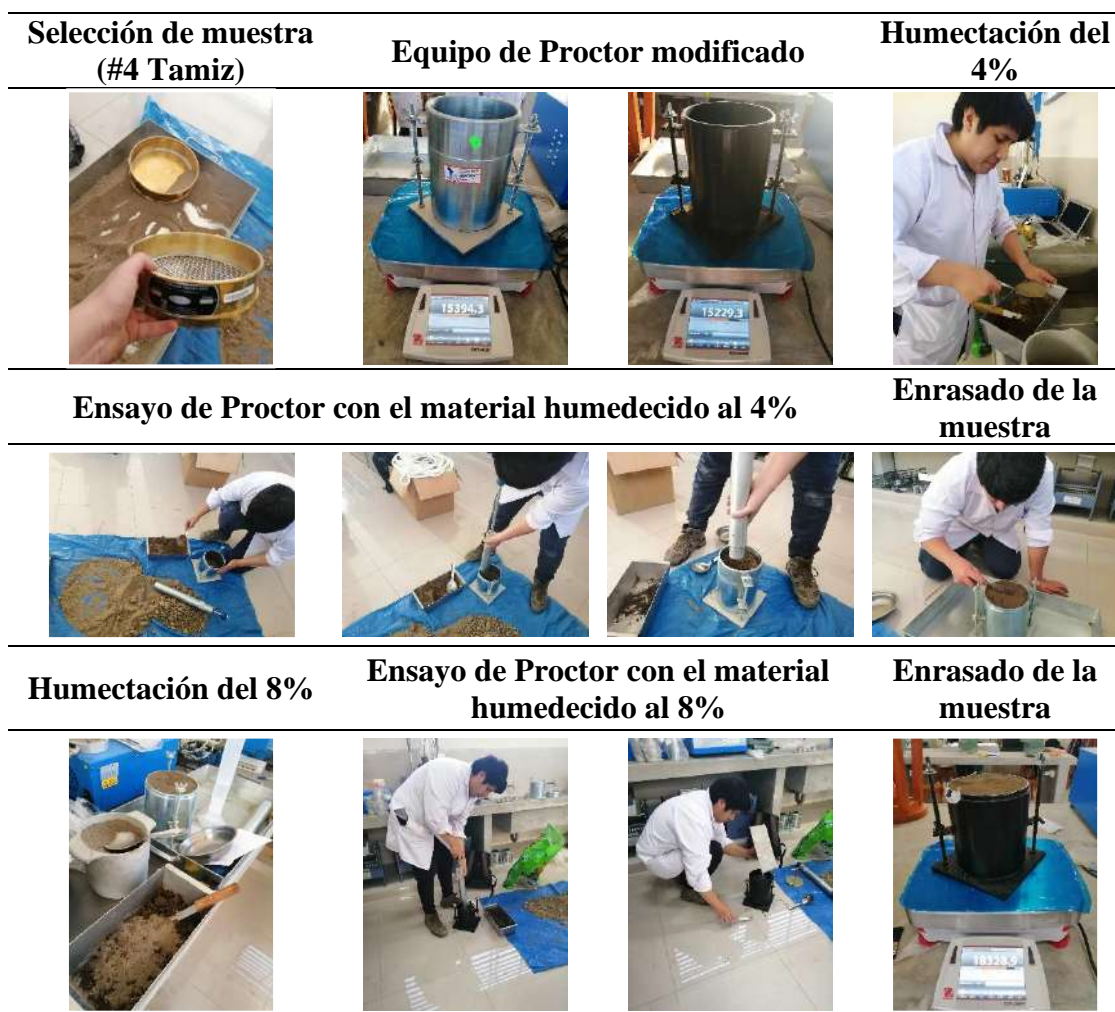
Fotografías 7 Ensayo de Proctor Modificado - Calicata N° 01

Ensayo de Proctor con el material humedecido al 12%	Enrasado de la muestra	Selección de espécimen

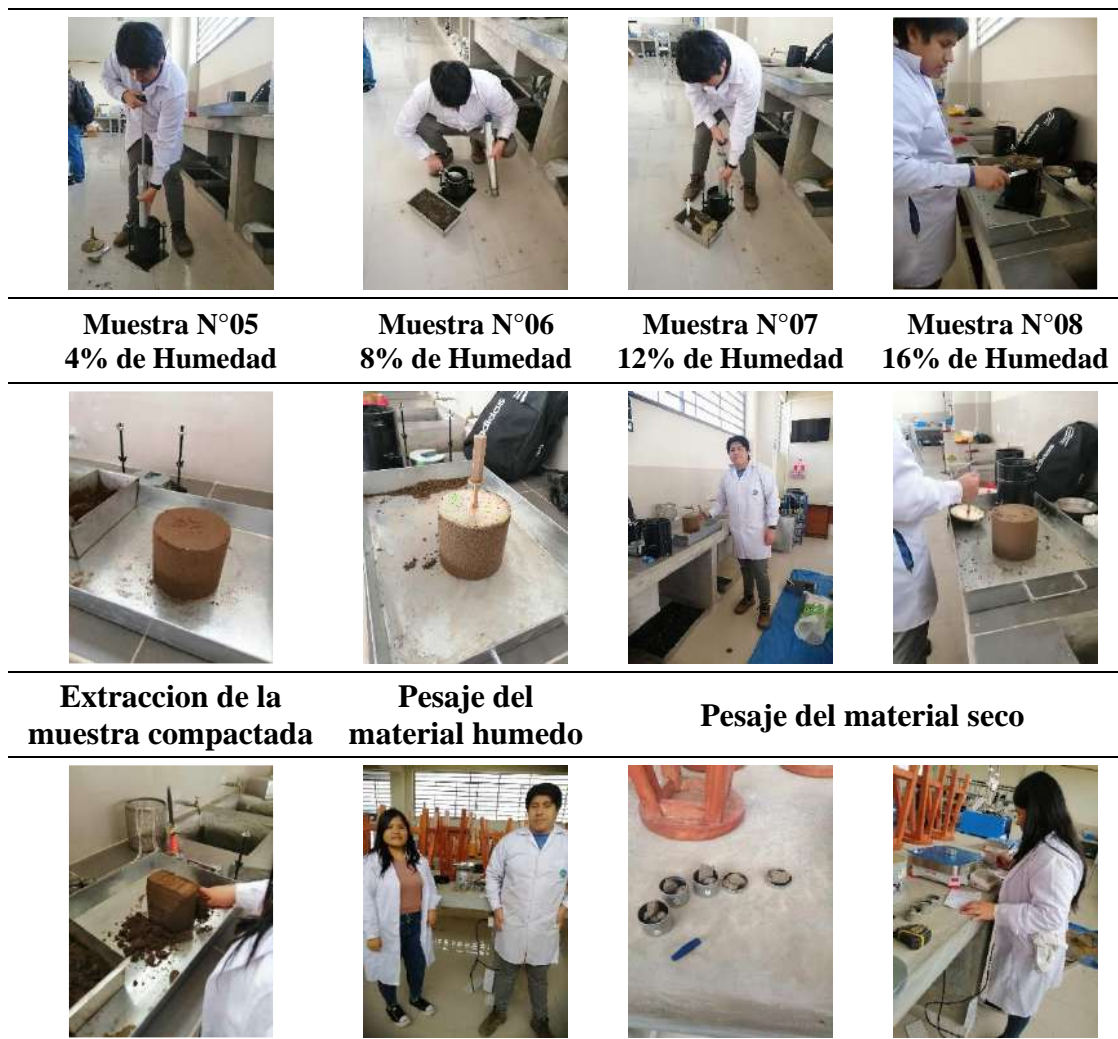
Fotografías 9 Ensayo de CBR - Calicata N° 01

<p>Humectación del 12%</p>	<p>Ensayo de Proctor con el material humedecido al 12%</p>		<p>Enrasado de la muestra</p>

<p>Ensayo de Proctor con el material humedecido al 16%</p>			<p>Enrasado de la muestra</p>

Luego de realizar el ensayo de Proctor Modificado, y poder determinar mediante la curva de tendencia el máximo contenido de humedad y máxima densidad seca de las Calicatas, se realizará el ensayo de CBR, expansión y penetración; los ensayos de CBR, según la normativa del **MTC E 132**, la muestra deberá pasar el tamiz 3/4", y en el caso que haya material no pase, se remplazara con muestra que pase dicho tamiz, ahora las muestras se realizaran la humectación optima, y se compactaran con un total de 56 golpes, 25 golpes y 12 golpes. Se mostrará a continuación el resumen de datos y la conclusión, la ejecución de los ensayos se podrá verificar en el anexo fotográfico Fotografías 9:

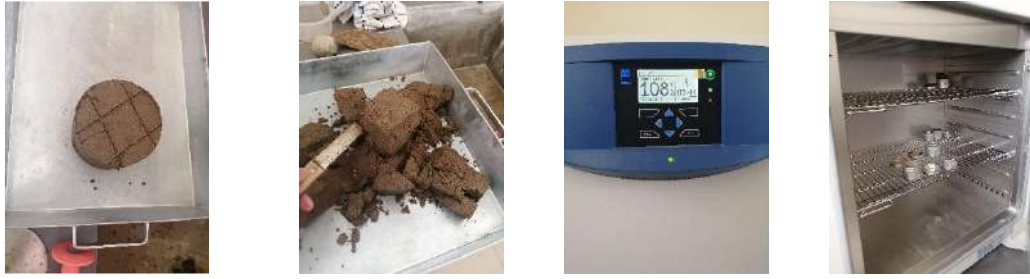
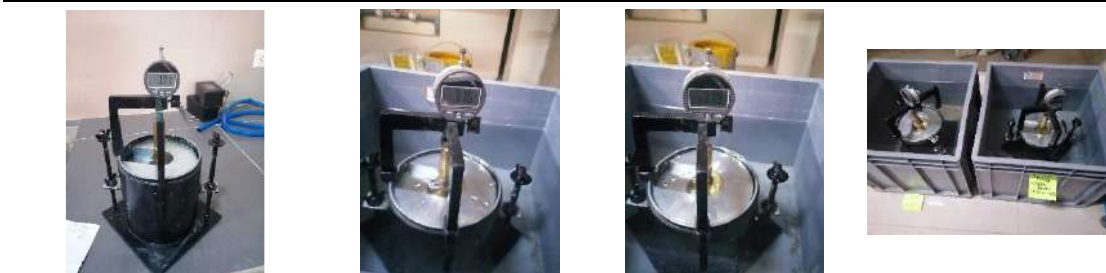
Fotografías 10 Ensayo de CBR - Calicata N° 02

**Extracción de especímenes****Colocado del horno de especímenes**

<p>Enrasar la muestra compactada</p>	<p>Pesaje de la muestra compactada</p>	<p>Colocado de los pesos para la inmersión</p>

Inmersión de la muestra – 4 días

Pesaje de la muestra (Inmersión)

Maquina para el CBR – #06

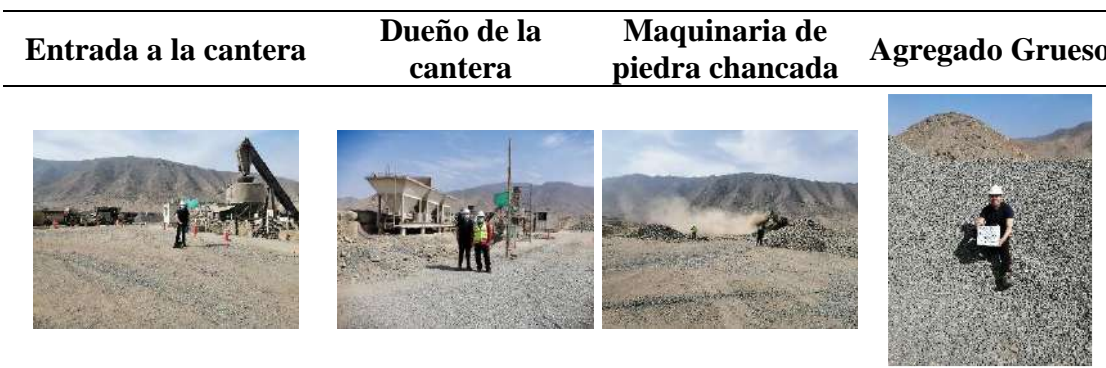
Fotografías 11 Extracción de agregado fino y grueso – Cantera “Concesión Minera San Martin”

Extracción del agregado grueso	Agregado fino	Extracción del agregado fino	Llevado del material extraído

Sacos del material extraído

Estos estudios se realizaron con los agregados finos (arena gruesa) y agregados gruesos (Piedra de 1/2"), la evidencia fotográfica de la extracción del agregado se muestra en el anexo Fotografías 11.

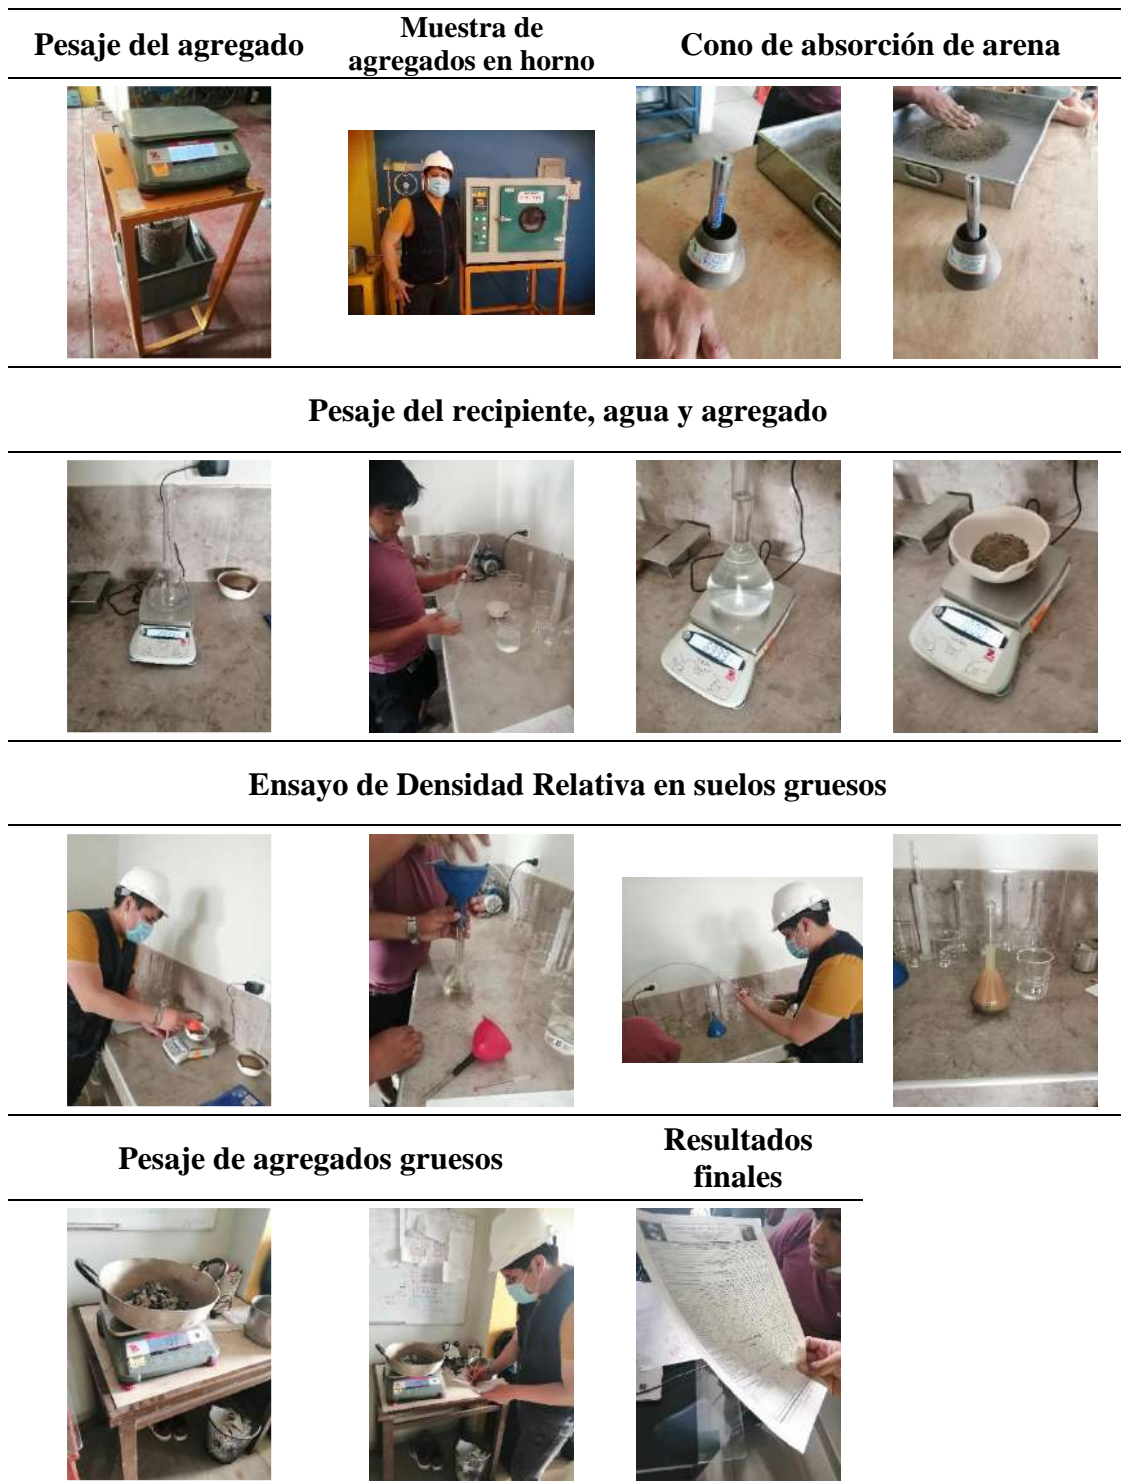
Fotografías 13 Elaboración del concreto $f'c = 300 \text{ kg/cm}^2$ con y sin fibra de acero

Pesaje del agregado grueso sumergido

Teniendo los datos anteriores, se continua con la realización de las probetas, y la ruptura de las mismas a tiempos de 7 días, 14 días y 28 días. La realización de las probetas y sus ensayos se realizaron en el laboratorio privado llamado “**JJ GEOTECNIA**”, la evidencia fotográfica se muestra en el Anexo Fotografías 13, los ensayos realizados fueron los siguientes:

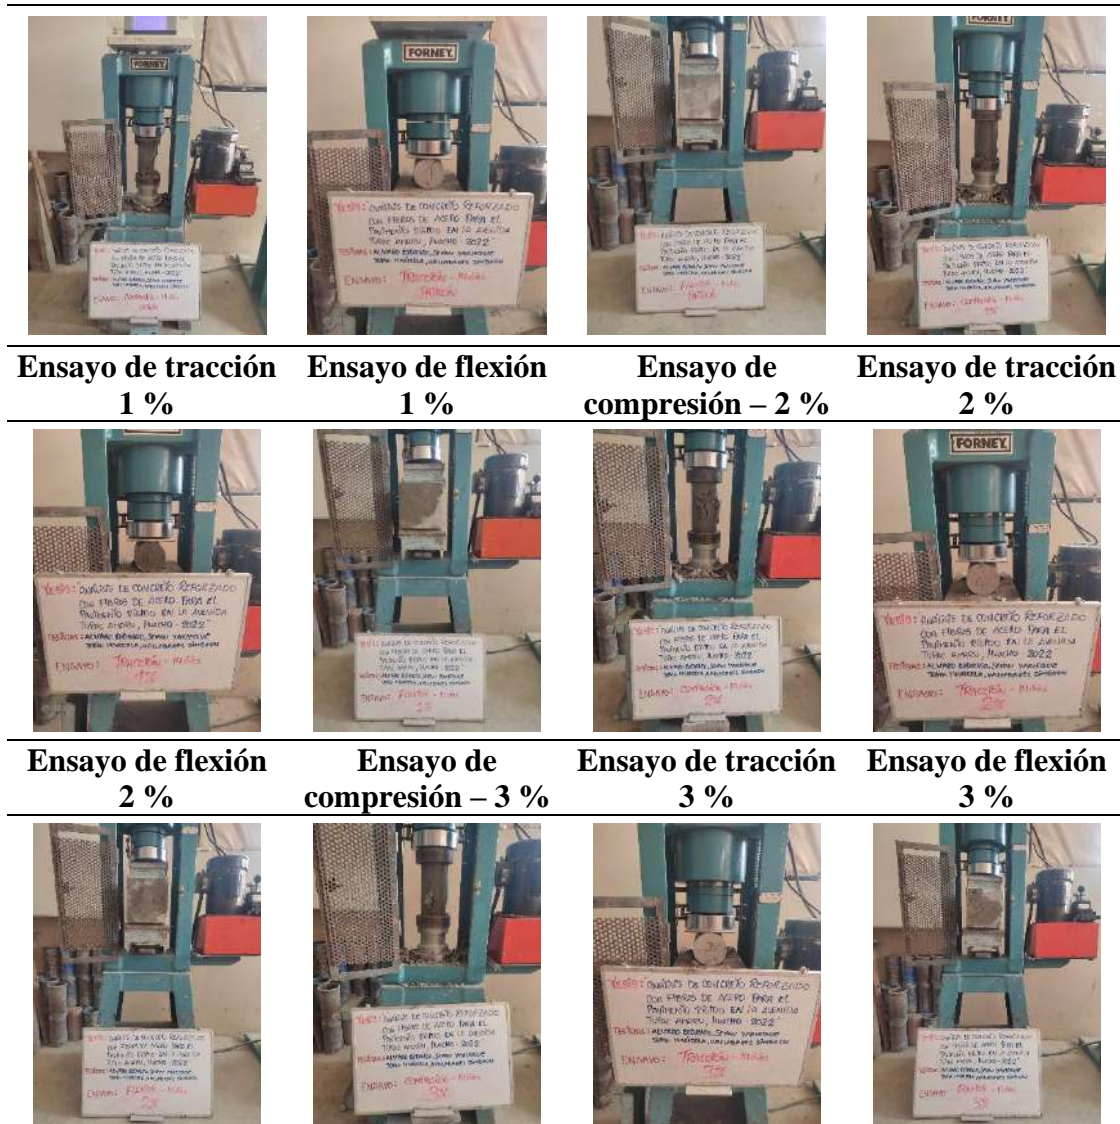
Fotografías 17 Ensayos de concreto en la segunda semana (14 días)

Ensayo de compresión – 0 %	Ensayo de tracción 0 %	Ensayo de flexión 0 %	Ensayo de compresión – 1 %
----------------------------	------------------------	-----------------------	----------------------------

**Ensayo de tracción
1 %**

**Ensayo de flexión
1 %**

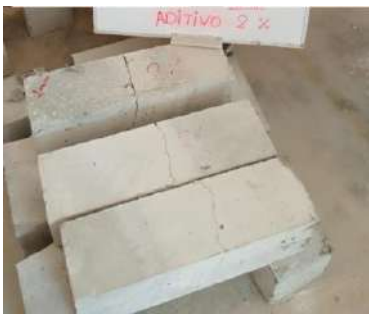
Fotografías 19 Fallas de las probetas a fuerza de flexión – semana 2

Patron	Aditivo 1%	Aditivo 2%	Aditivo 3%

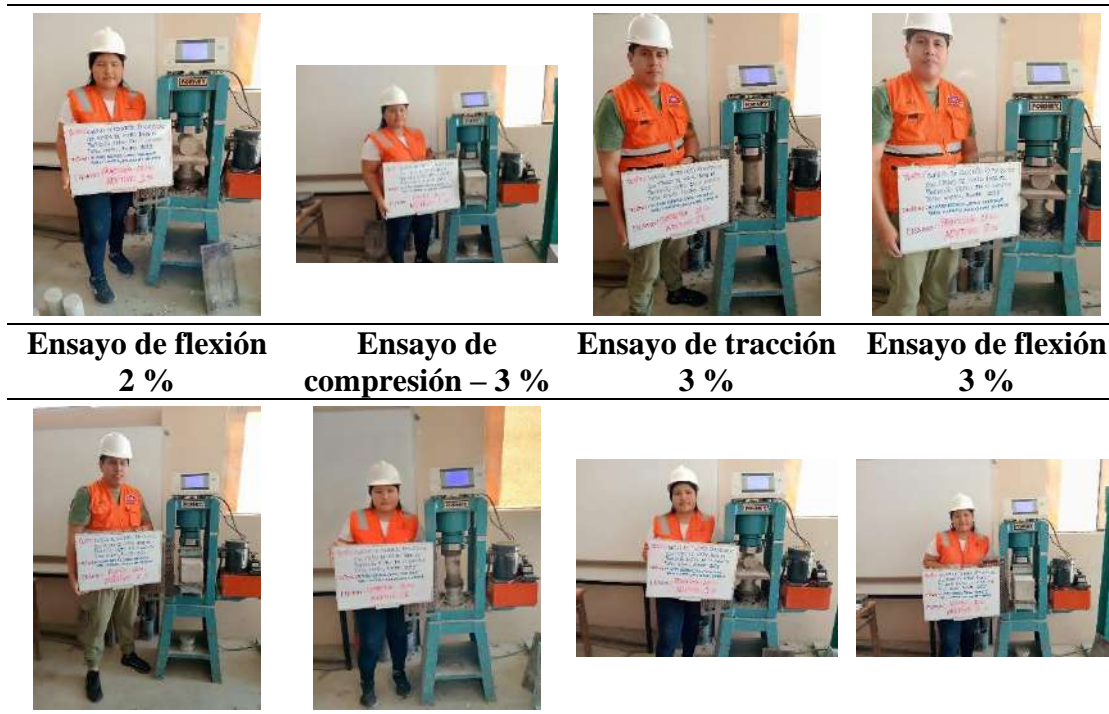
Fotografías 20 Ensayos de concreto en la segunda semana (28 días)

Ensayo de tracción 1 %	Ensayo de flexión 1 %	Ensayo de compresión – 2 %	Ensayo de tracción 2 %

La evidencia fotográfica e interpretación de los ensayos de la cuarta semana se anexan en la Fotografías 20.
