**Universidad Nacional José Faustino Sánchez Carrión**

**Análisis de la seguridad estructural de la Institución Francisco Vidal Laos de Supe  
usando métodos Benedetti - Petrini y Fema, 2024**

**Tesis**

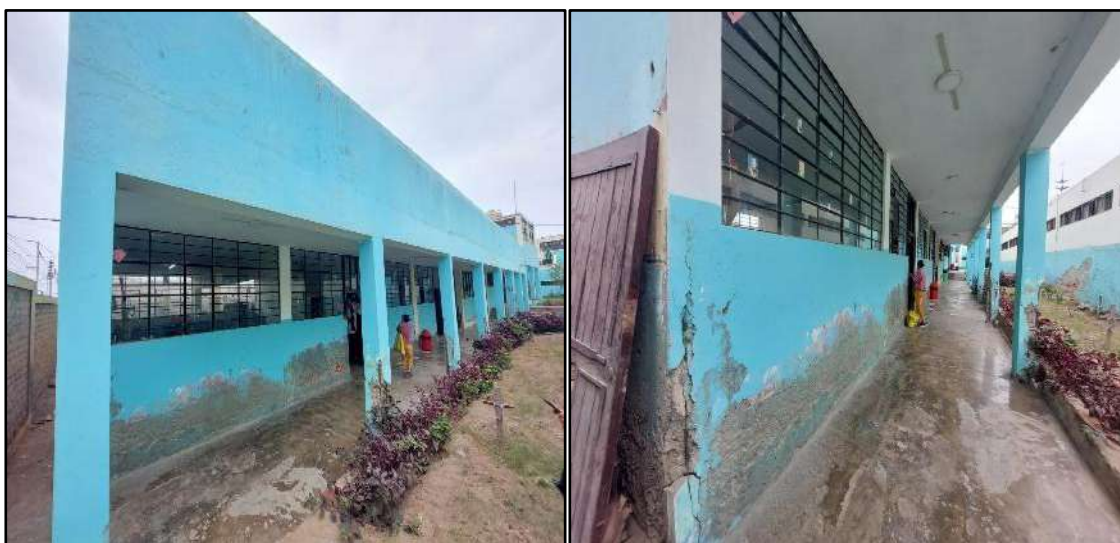
#### Figura 1

*Pabellón 1 sistema aporticado.*

- Columnas severamente deterioradas
- Construida antes de 1997
- No ha habido un adecuado proceso constructivo

- La losa presenta daños
- Se puede apreciar la existencia de planos a desnivel

- Posee una losa plana con buen amarre a vigas y columnas, pero con presencia de daños y desnivel.

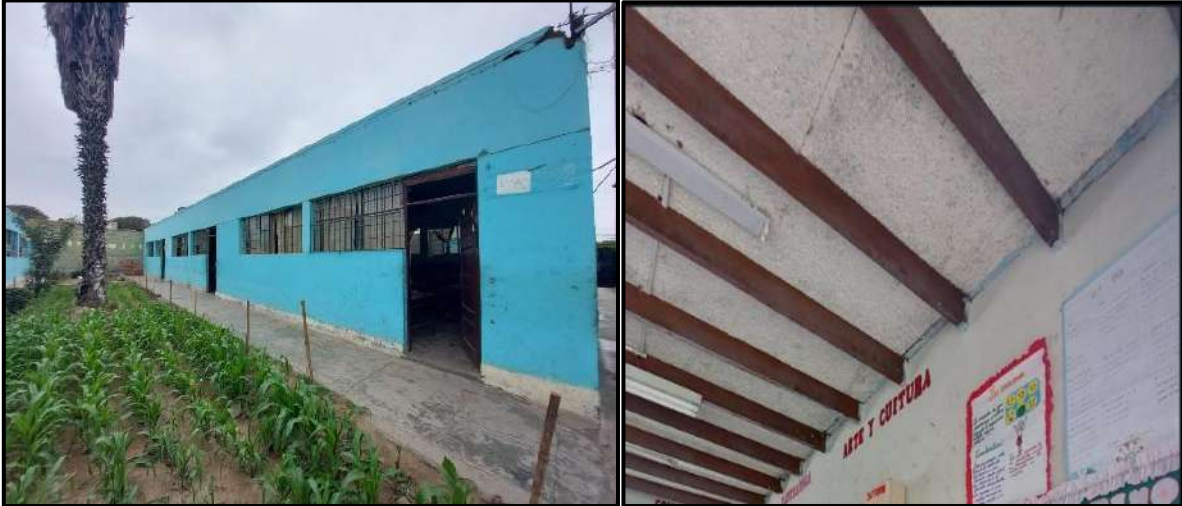
**Figura 3**

*Pabellón 2 - albañilería confinada.*

- En la inspección de la estructura se evidenciaron muros en buen estado sin daños como rajaduras o con deterioro.

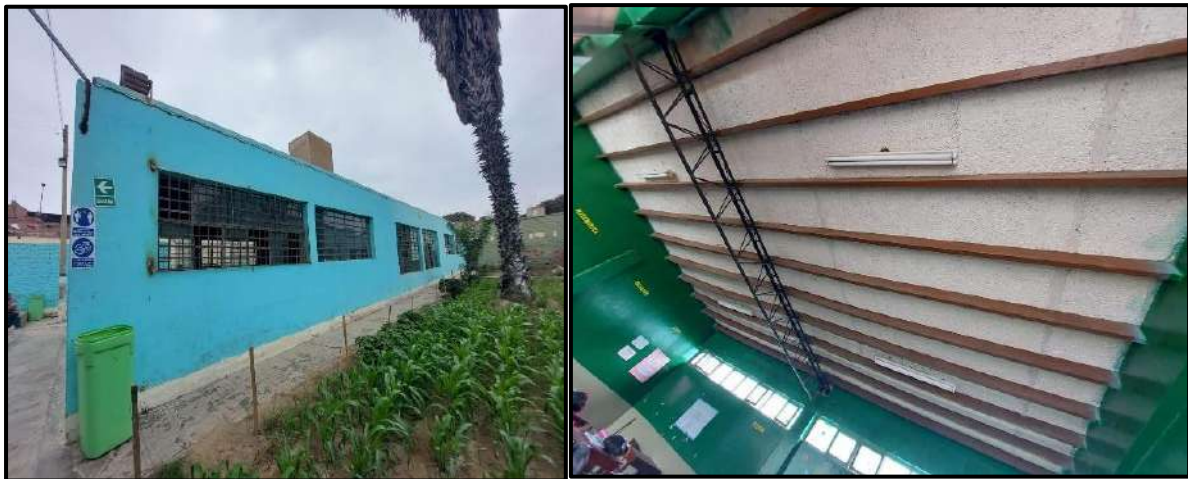
#### Figura 4

*Pabellón 3 - albañilería confinada.*

- En la inspección de la estructura se evidenciaron muros en buen estado sin daños como rajaduras o con deterioro.

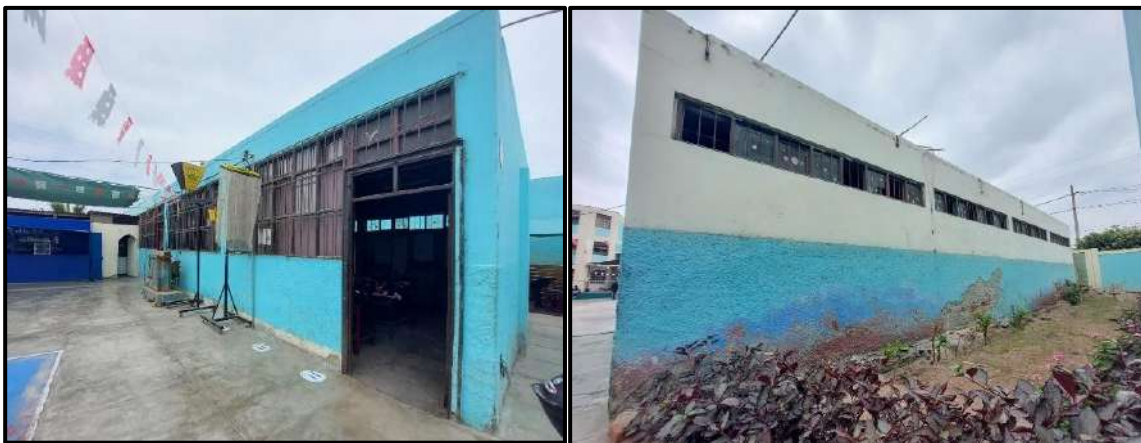
### Figura 5

*Pabellón 4 de albañilería confinada.*

- Las unidades de albañilería con el paso del tiempo han perdido sus características principales.
- Unidades de albañilería deterioradas.

- En la inspección de la estructura se evidenciaron muros muy deteriorados.

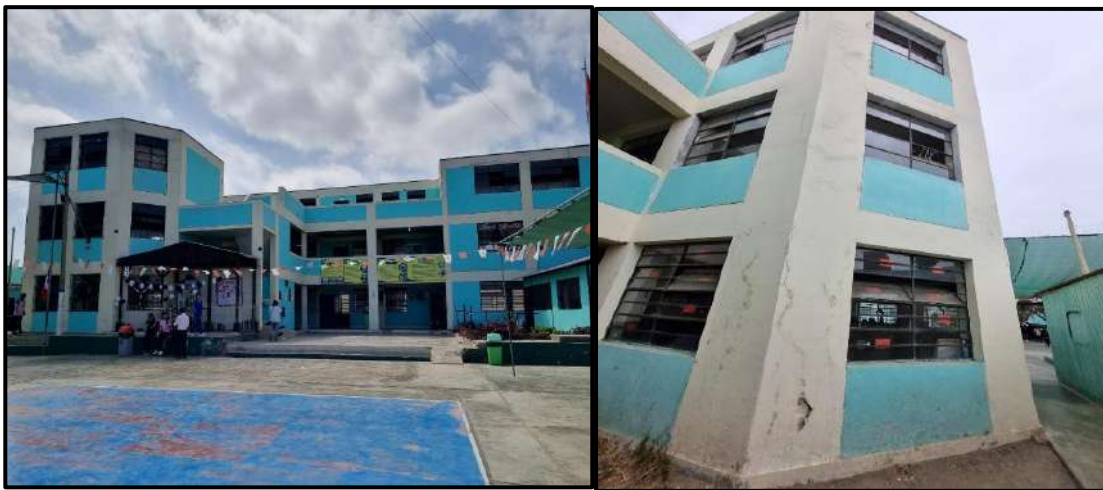
#### Figura 6

*Pabellón 5- Sistema aporticado.*

- Columnas y vigas deterioradas
- Construida antes de 1997
- No ha habido un adecuado proceso constructivo

- La losa no presenta daños
- No se observa planos a desnivel
- El diafragma horizontal si tiene una buena conexión con las vigas y columnas

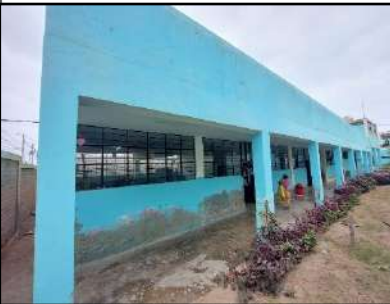
## CARTILLA 1-A

CARTILLA DE SISMICIDAD ALTA																																																																																																																																																																																																							
	Dirección: <b>JIRON CORDOVA 170, SUPE -BARRANCA</b>																																																																																																																																																																																																						
	Uso: <b>COLEGIO</b>

Verificadores: <b>RODRIGUEZ TOLEDO CRISTIAN</b>																																																																																																																																																																																																						
	Fecha: <b>15/07/2023</b>																																																																																																																																																																																																						
	Número de pisos: <b>2</b>																																																																																																																																																																																																						
	Año de construcción:

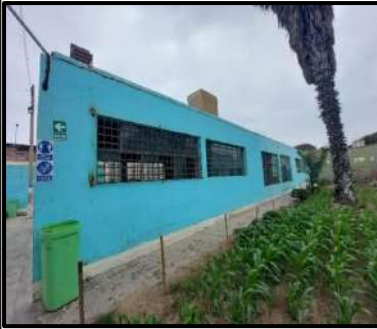
## CARTILLA 1-C

CARTILLA DE SISMICIDAD ALTA

Dirección: <b>JIRON CORDOVA 170, SUPE -BARRANCA</b>																
	Uso: <b>COLEGIO</b>																
	Latitud:										Longitud:						
	Verificadores: <b>RODRIGUEZ TOLEDO CRISTIAN</b>										Fecha: <b>15/07/2023</b>						
	Número de pisos: <b>1</b>										Año de construcción:						
	Área:										Año código:						
	Ocupación:										Asamblea      Comercial      Servicio de emergencia      Refugio Industrial      Oficina <b>Colegio: Estatal</b> Gobierno Utilidad      Almacén      Residencia, #Unidades						
	Tipo de suelo:										<input type="checkbox"/> A <input type="checkbox"/> B <input type="checkbox"/> C <input checked="" type="checkbox"/> D <input type="checkbox"/> E <input type="checkbox"/> F <input type="checkbox"/> No se sabe Roca      Roca      Suelo      Suelo      Suelo      Suelo      Suelo dura      denso      rígido      suave      pobre      asumir suelo D

Peligros geológicos: Licuefacción: <input type="checkbox"/> Sí <input checked="" type="checkbox"/> No se sabe										Deslizamiento de tierra: <input type="checkbox"/> Sí/No/No se sabe						
	Adyacencia: <input type="checkbox"/> Golpeteo: <input type="checkbox"/>										Peligro de caídas (materiales) de construcciones adyacentes más altas						
Irregularidades:										<input type="checkbox"/> Vertical (tipo/severidad) <input checked="" type="checkbox"/> Planta (tipo)							
Peligro de caídas exteriores:										<input type="checkbox"/> Chimeneas sin refuerzo <input type="checkbox"/> Revestimiento pesado <input type="checkbox"/> Parapetos <input type="checkbox"/> Otro:							
COMENTARIO:																	
Puntajes iniciales, modificadores y puntaje final nivel 1, sif																	
Tipo de edificación	W1	W1A	W2	S1	S2	S3	S4	S5	C1	C2	C3	PC1	PC2	RM1	RM2	URM	MH
Puntaje de inicio	3.6	3.2	2.9	2.1	2.0	2.6	2.0	1.7	1.5	2.0	1.2	1.6	1.4	1.7	1.7	1.0	1.5

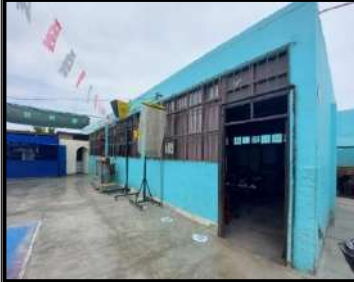
## CARTILLA 1-D

CARTILLA DE SISMICIDAD ALTA

Dirección: <b>JIRON CORDOVA 170, SUPE -BARRANCA</b>																																																																																																																																																																																																					
	Uso: <b>COLEGI</b>																																																																																																																																																																																																					
	Latitud: _____ Longitud: _____ Verificadores: <b>RODRIGUEZ TOLEDO CRISTIAN</b> Fecha: <b>15/07/2023</b>

Número de pisos: <b>1</b> Año de construcción: _____ Área: _____ Año código: _____																																																																																																																																																																																																					
Ocupación: <table style="display: inline-table; border: none; margin-left: 20px;"> <tr> <td style="padding: 0 10px;">Asamblea</td> <td style="padding: 0 10px;">Comercial</td> <td style="padding: 0 10px;">Servicio de emergencia</td> <td style="padding: 0 10px;">Refugio</td> </tr> <tr> <td style="padding: 0 10px;">Industrial</td> <td style="padding: 0 10px;">Oficina</td> <td style="padding: 0 10px;"><b>Colegio: Estatal</b></td> <td style="padding: 0 10px;">Gobierno</td> </tr> <tr> <td style="padding: 0 10px;">Utilidad</td> <td style="padding: 0 10px;">Almacén</td> <td style="padding: 0 10px;">Residencia, #Unidades</td> <td></td> </tr> </table>		Asamblea	Comercial	Servicio de emergencia	Refugio	Industrial	Oficina	<b>Colegio: Estatal</b>	Gobierno	Utilidad	Almacén	Residencia, #Unidades

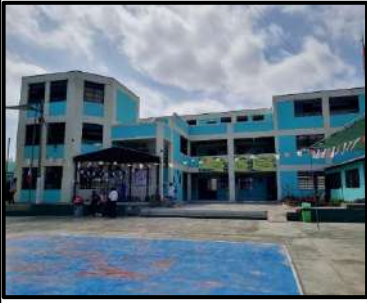
## CARTILLA 1-E

CARTILLA DE SISMICIDAD ALTA

Dirección: <b>JIRON CORDOVA 170, SUPE -BARRANCA</b> Uso: <b>COLEGIO</b> Latitud: _____ Longitud: _____ Verificadores: <b>RODRIGUEZ TOLEDO CRISTIAN</b> Fecha: <b>15/07/2023</b> Número de pisos: <b>2</b> Año de construcción: _____ Área: _____ Año código: _____ Ocupación: <table style="width: 100%; text-align: center;"> <tr> <td>Asamblea</td> <td>Comercial</td> <td>Servicio de emergencia</td> <td>Refugio</td> </tr> <tr> <td>Industrial</td> <td>Oficina</td> <td style="border: 1px solid red;">Colegio: Estatal</td> <td>Gobierno</td> </tr> <tr> <td>Utilidad</td> <td>Almacén</td> <td>Residencia, #Unidades</td> <td></td> </tr> </table>	Asamblea	Comercial	Servicio de emergencia	Refugio	Industrial	Oficina	Colegio: Estatal	Gobierno	Utilidad	Almacén	Residencia, #Unidades
