Universidad Nacional José Faustino Sánchez Carrión

Calidad del agua superficial y evaluación del impacto ambiental en el canal de primer orden Jesús del Valle, Huaral

Tesis

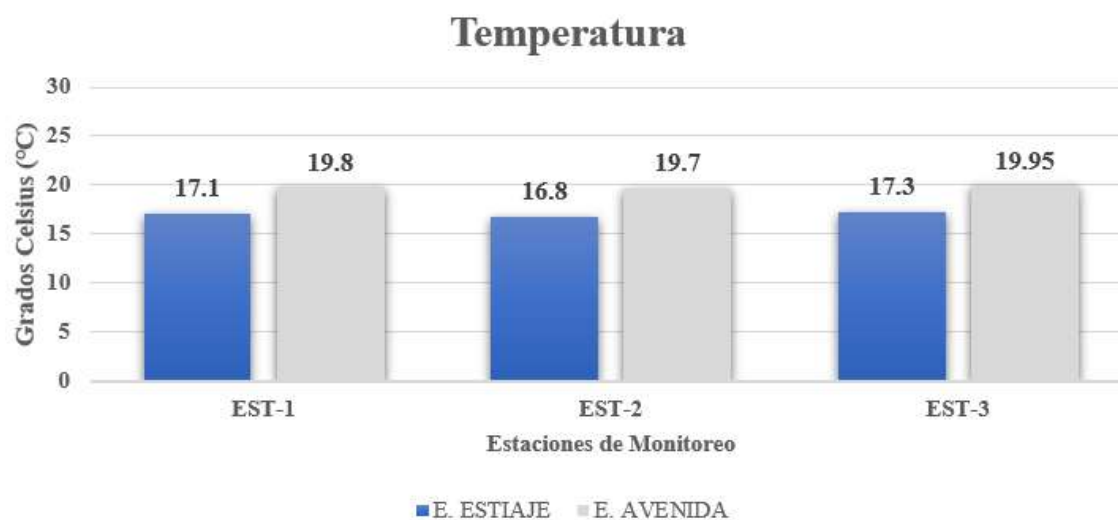
Los valores de temperatura registrados en las tres estaciones muestran diferencias moderadas entre estiaje y avenida, con incrementos aproximados de 2 a 3 °C durante la época de avenida. Estos cambios se mantienen dentro de lo esperado para un cuerpo de agua sometido a variaciones estacionales y no superan la variación de 3 °C que considera la normativa para evaluar alteraciones térmicas.

Figura 5. Valores de temperatura en las estaciones de monitoreo.

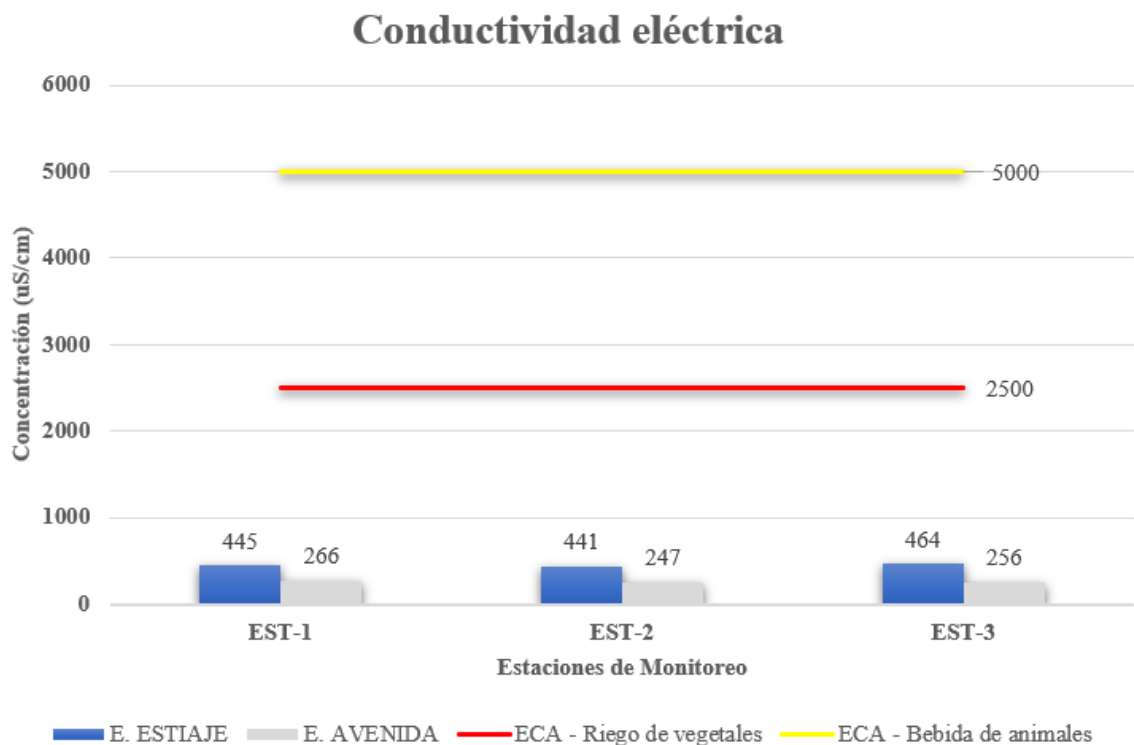
Los valores de conductividad registrados en las tres estaciones son bajos y se mantienen muy alejados de los umbrales establecidos por el ECA para riego de vegetales (2500 $\mu\text{S}/\text{cm}$) y bebida de animales (5000 $\mu\text{S}/\text{cm}$). Tanto en estiaje como en avenida, la conductividad permanece estable y sin incrementos significativos.

Figura 7. Concentración de conductividad eléctrica y cumplimiento del ECA (Cat. 3)

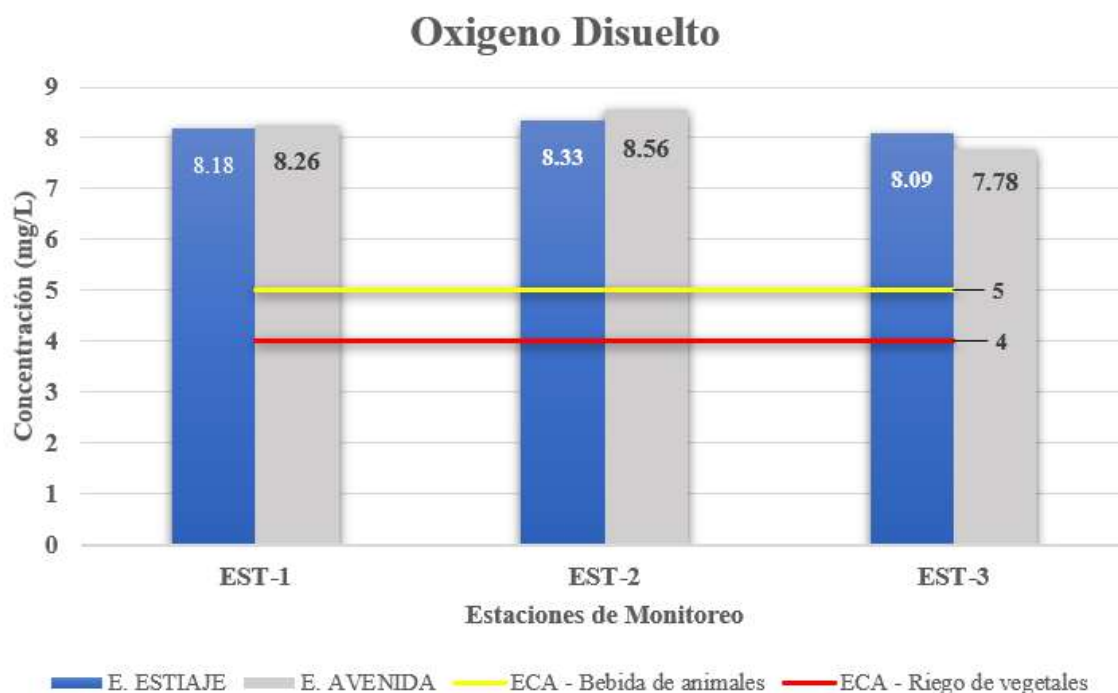
Los valores de oxígeno disuelto registrados en las tres estaciones (figura 9) se mantienen por encima de los umbrales establecidos por la normativa para riego de vegetales (≥ 4 mg/L) y bebida de animales (≥ 5 mg/L). En ambas temporadas, las concentraciones superan con amplitud estos límites, lo que indica que, según el ECA, el recurso hídrico cumple adecuadamente para los usos evaluados.

Figura 8. Concentración de oxígeno disuelto y comparación con el ECA (D1 y D2)

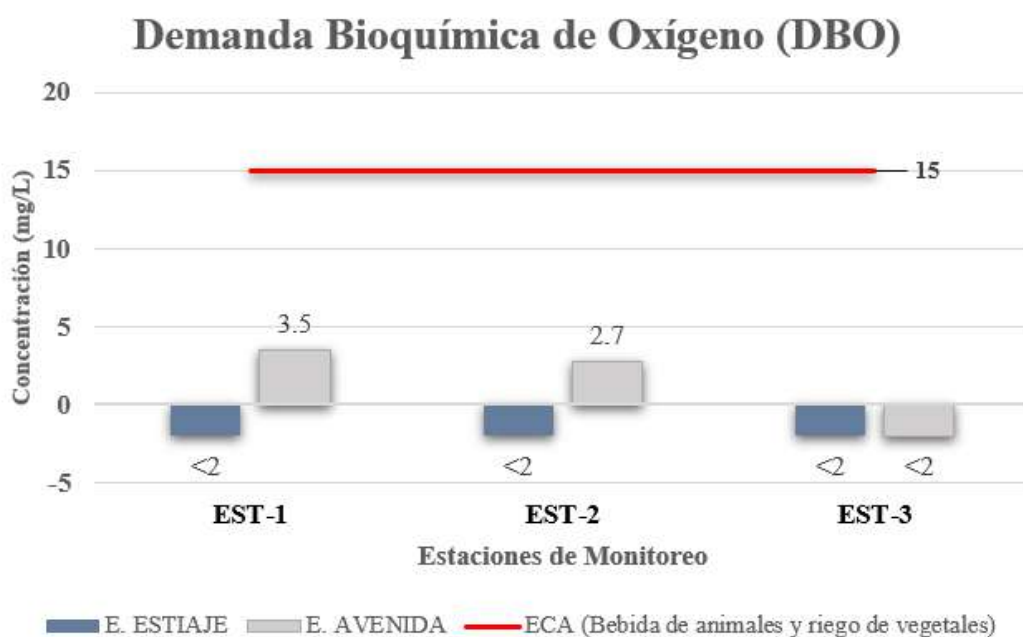
En la figura 10 se presentan los valores de DBO registrados en las tres estaciones son considerablemente bajos en ambas temporadas, siendo durante la época de estiaje con los valores más bajos, manteniéndose muy por debajo del límite de 15 mg/L establecido por el ECA para riego de vegetales y bebida de animales. Estas concentraciones reducidas indican que la carga orgánica presente en el agua es mínima, por lo que no representa un riesgo para los usos evaluados.

Figura 9. Concentración de DBO y comparación con el ECA (D<1 y D2)

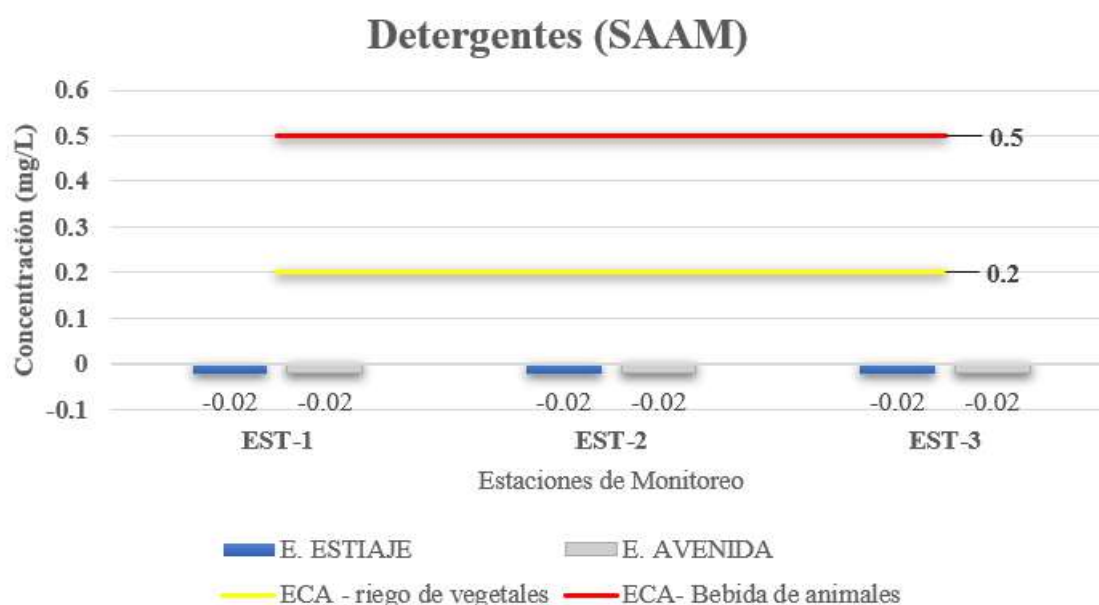
Las concentraciones de detergentes (SAAM) registradas en las tres estaciones de monitoreo fueron menores a 0.020 mg/L tanto en época de estiaje como en avenida, sin mostrar diferencias entre puntos ni temporadas. Estos valores se encuentran muy por debajo de los límites establecidos por el ECA para riego de vegetales (0.2 mg/L) y para bebida de animales (0.5 mg/L). Los resultados evidencian cumplimiento amplio de la normativa y descartan afectaciones asociadas a este compuesto para el agua de riego de vegetales y bebida de animales.

Figura 10. Concentración de detergentes (SAAM) y su comparación con el ECA

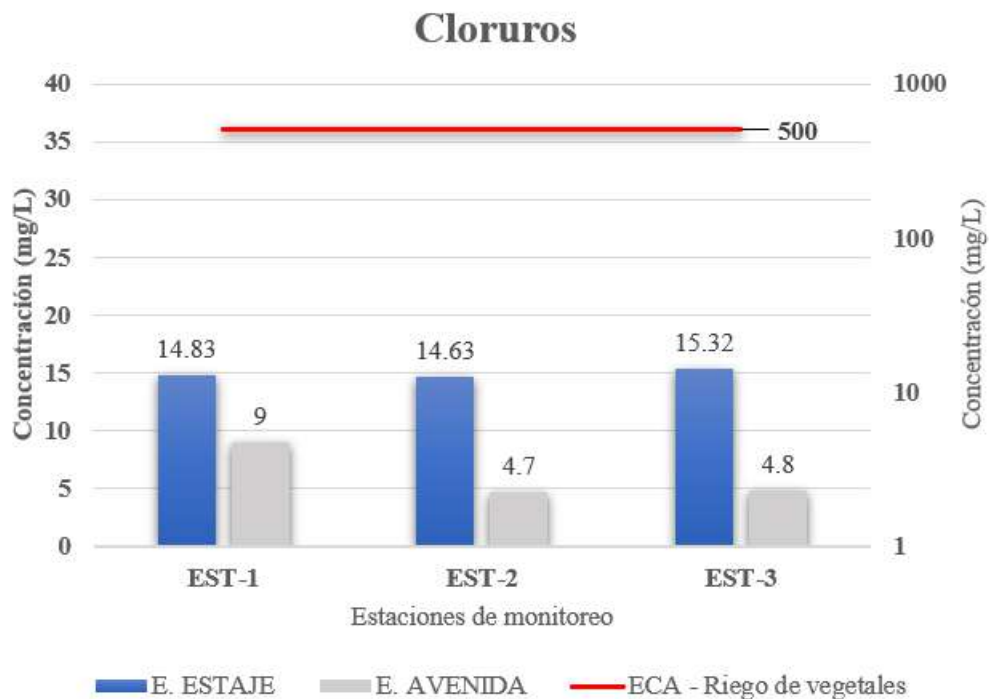
En la figura 12 evidencia las concentraciones de cloruros resultado del análisis de muestras con valores inferiores de lo que indica la normativa en ambas temporadas (estiaje y avenida), teniendo valores mucho menores (4.7 mg/L) durante la época de avenida y con valores mayores durante la época de estiaje siendo la estación 3 que presentó un valor de 15.32 mg/L.

Figura 11. Concentración de cloruros y su comparación con el ECA (D1 y D2)

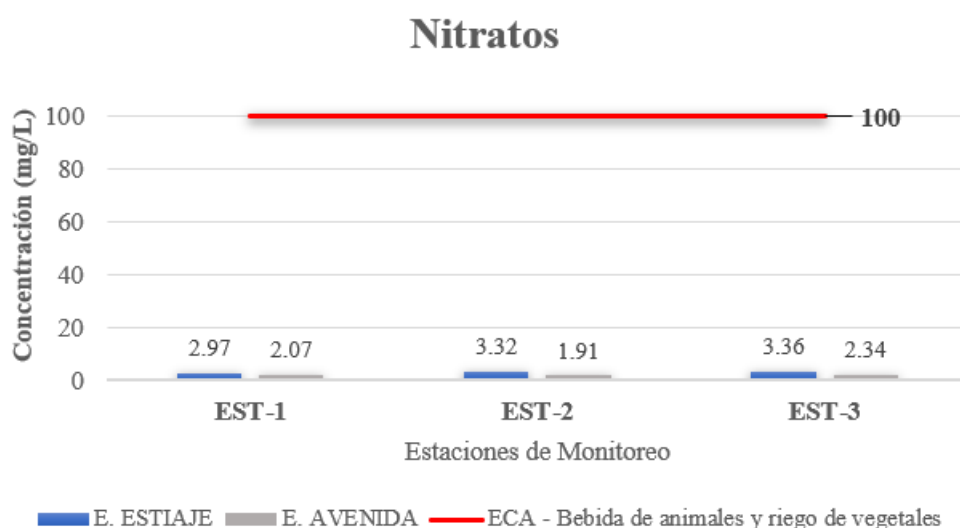
En la Figura 13 se observa las concentraciones bajas en todas las estaciones y en ambas temporadas evaluadas. En época de estiaje, los valores fluctúan entre 2.97 mg/L y 3.36 mg/L, registrándose los mayores niveles en la estación 3; mientras que en época de avenida las concentraciones disminuyen, con rangos entre 1.91 y 2.34 mg/L, evidenciando una reducción general del parámetro. Al comparar los resultados con el estándar de calidad ambiental para riego de vegetales y bebida de animales (**100 mg/L**), se observa que los valores obtenidos se encuentran muy por debajo del límite permitido, lo que confirma el cumplimiento normativo.

Figura 12. Concentración de nitratos y su comparación con el ECA (D1 y D2)

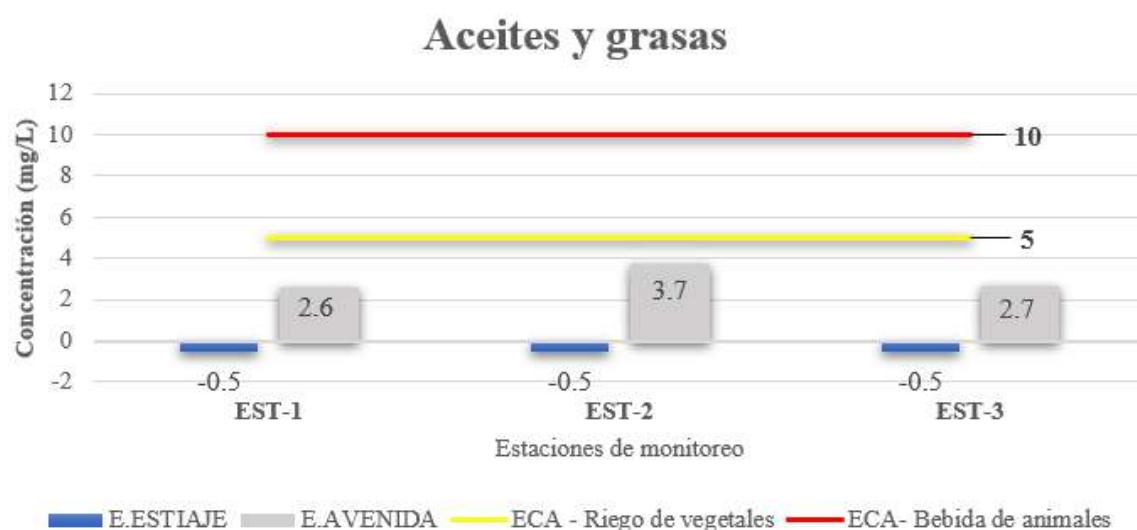
Los resultados de aceites y grasas muestran concentraciones reducidas en todas las estaciones y en ambas temporadas de monitoreo. En época de estiaje, los valores registrados son menores a 0.5 mg/L. Durante la época de avenida, se observa un incremento moderado del parámetro, con concentraciones que varían entre 2.6 y 3.7 mg/L, siendo la estación 2 la que presenta el valor más alto; no obstante, las concentraciones medidas se sitúan por debajo de los límites establecidos por el ECA adecuado para el riego de vegetales y bebida de animales y por ende, el cumplimiento normativo.

Figura 13. Concentración de aceites y grasas y su comparación con el ECA (D1 y D2)

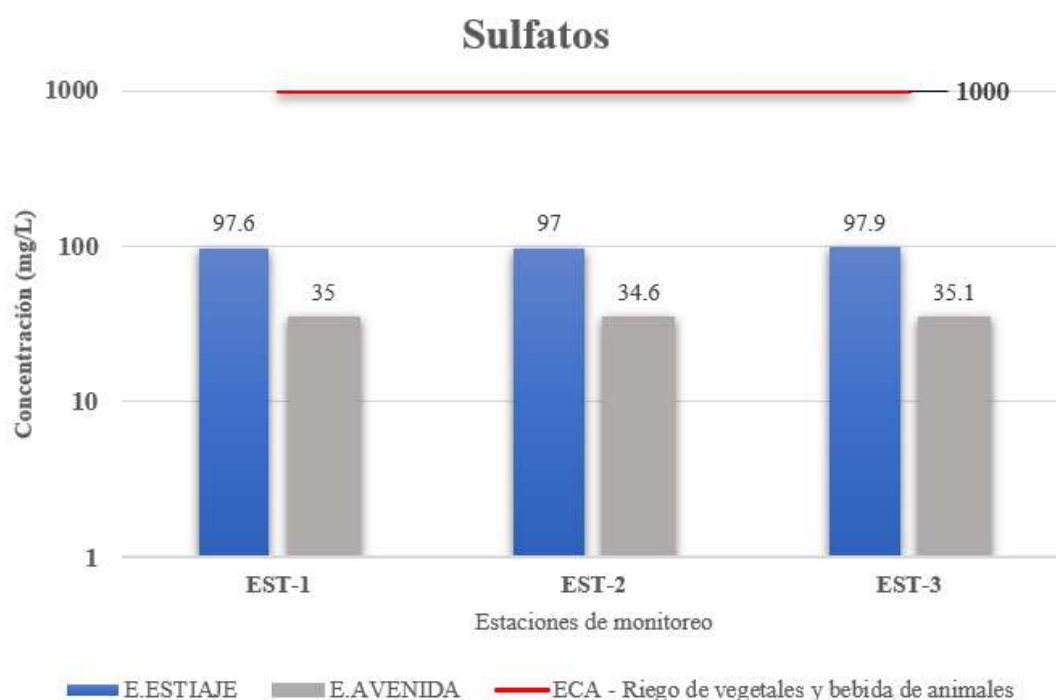
Las concentraciones de sulfatos presentaron sin diferencias marcadas entre las estaciones, con valores mayores en época de estiaje (97.9 mg/L) y menores en época de avenida (34.6 mg/L). Esta diferencia evidencia una reducción del parámetro durante la avenida; no obstante, en ambas temporadas los valores registrados se encuentran muy por debajo del límite del ECA para riego de vegetales y bebida de animales (1000 mg/L), confirmando el cumplimiento normativo en todo el tramo evaluado.

Figura 14. Concentración de sulfatos y su comparación con el ECA (D1 y D2)

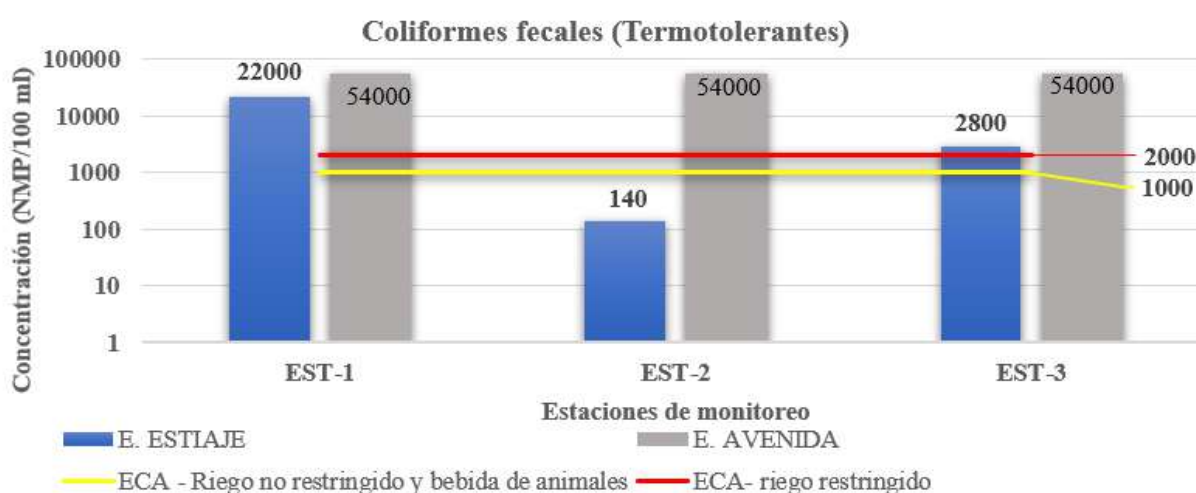
Las concentraciones de coliformes fecales medidas superaron los límites establecidos por el ECA. En época de estiaje presentó valores altos (22000 NMP/100ml) en las estaciones 1 y 3 y un valor menor en la estación 2. Durante la época de avenida, las tres estaciones presentan concentraciones muy elevadas y similares (54000 NMP/100ml), excediendo los límites para riego restringido y no restringido de vegetales y bebida de animales. En conjunto, los resultados reflejan una condición microbiológica desfavorable de contaminación del agua como indicador que demuestra el alto riesgo potencial de patógenos.

Figura 15. Concentración de coliformes fecales

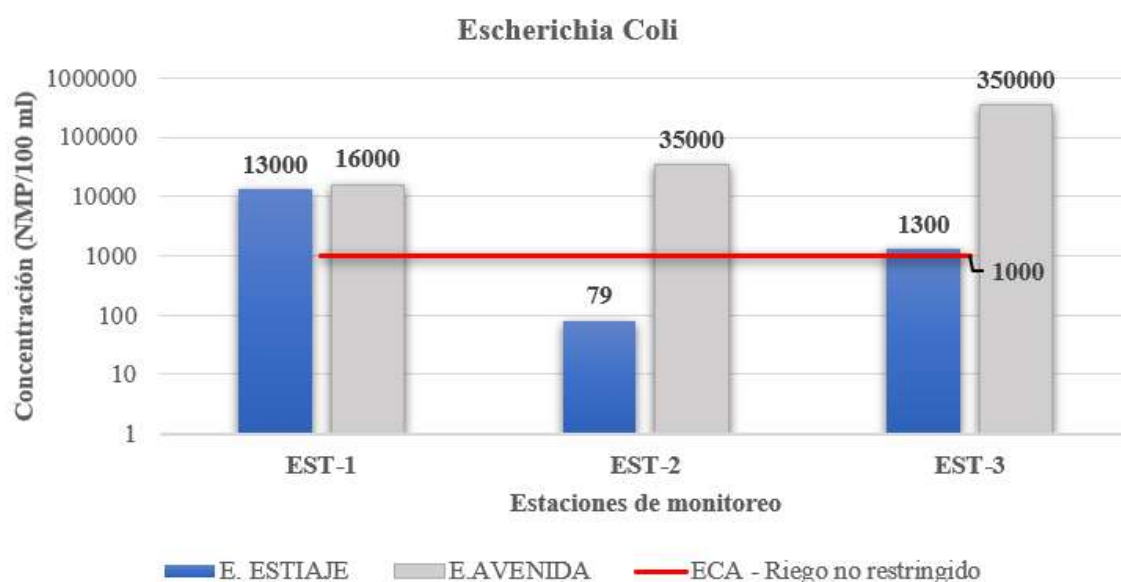
Las concentraciones de *Escherichia coli* presentaron valores elevados en las estaciones evaluadas, con un incremento significativo durante la época de avenida. En estiaje, se registraron concentraciones altas en las estaciones 1 y 3, mientras que la estación 2 se mantuvo por debajo del estándar normativo. En la temporada de avenida, las tres estaciones superaron ampliamente los límites establecidos para riego no restringido, evidenciando el incumplimiento del ECA y el deterioro de la calidad microbiológica del agua del canal.

Figura 16. Concentración de *Escherichia-coli* y su comparación con el ECA-Agua (D1)

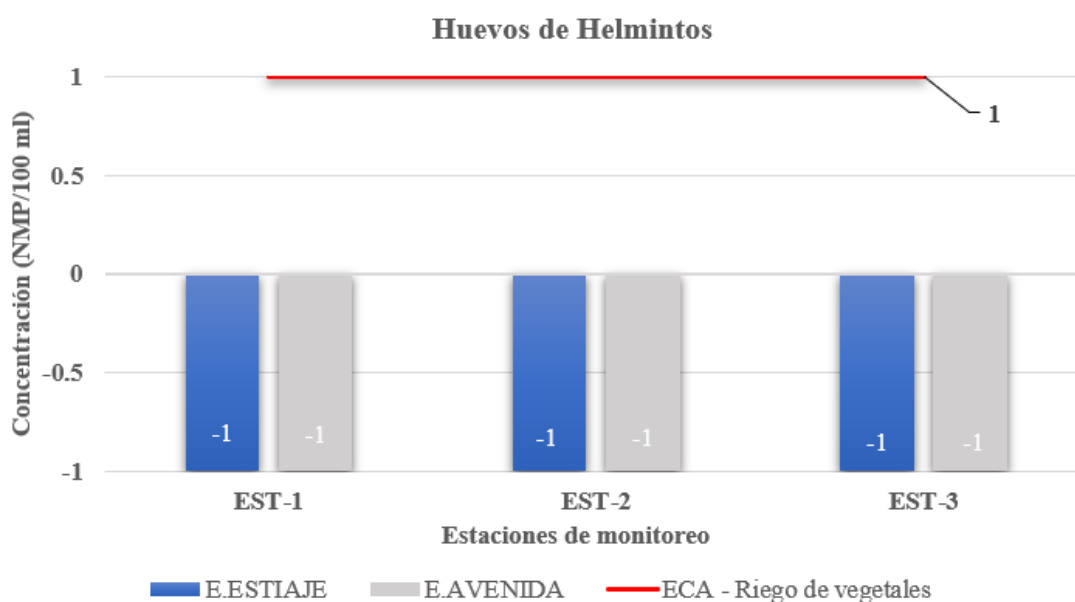
En la figura 18 se evidencia las concentraciones de huevos de helmintos registradas en las tres estaciones de monitoreo, tanto en época de estiaje como de avenida, por lo que no presenta valores significativos en todas las estaciones, por ende, existe cumplimiento del D.S. N.º 004-2017-MINAM para agua destinada al riego de vegetales.

Figura 17. Concentración de huevos de Helmintos y su comparación con el ECA (D1 y D2)

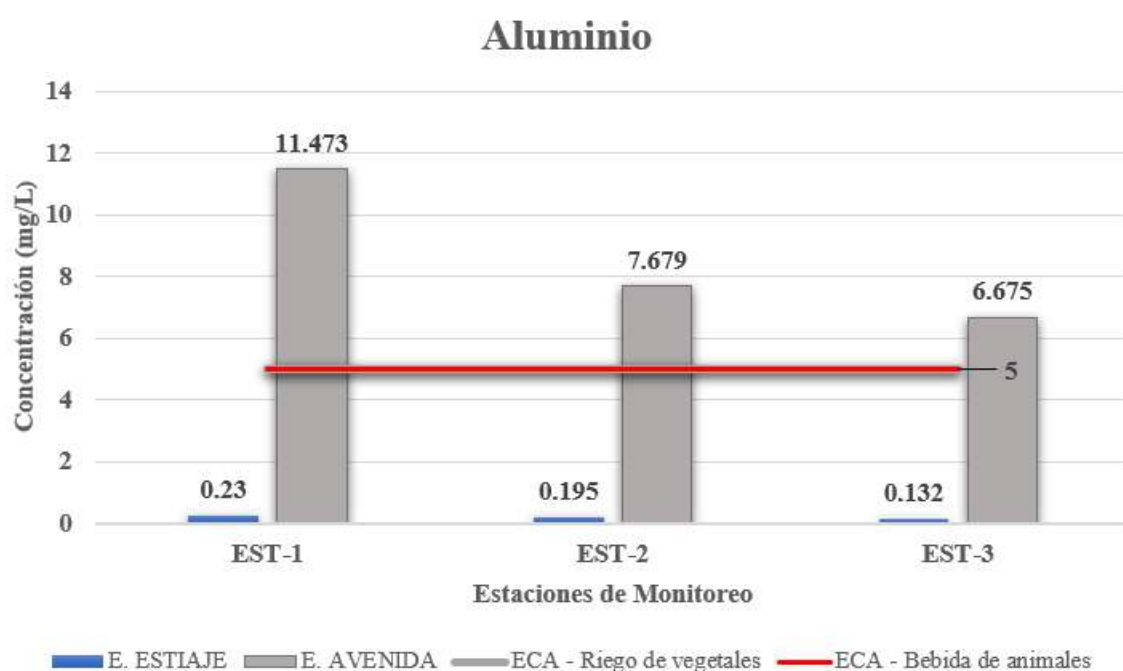
La figura 19 muestra un incremento marcado de las concentraciones de aluminio durante la época de avenida en las tres estaciones de monitoreo, superando el límite establecido por el ECA para agua de la categoría 3 (riego de vegetales y bebida de animales). La estación EST-1 presenta el valor más alto, seguida de EST-2 y EST-3, evidenciando una disminución progresiva a lo largo del canal. En contraste, en época de estiaje se mantienen por debajo del estándar, lo que indica cumplimiento en esta temporada.

Figura 18. Concentración de aluminio y su comparación con el ECA (D1 y D2)

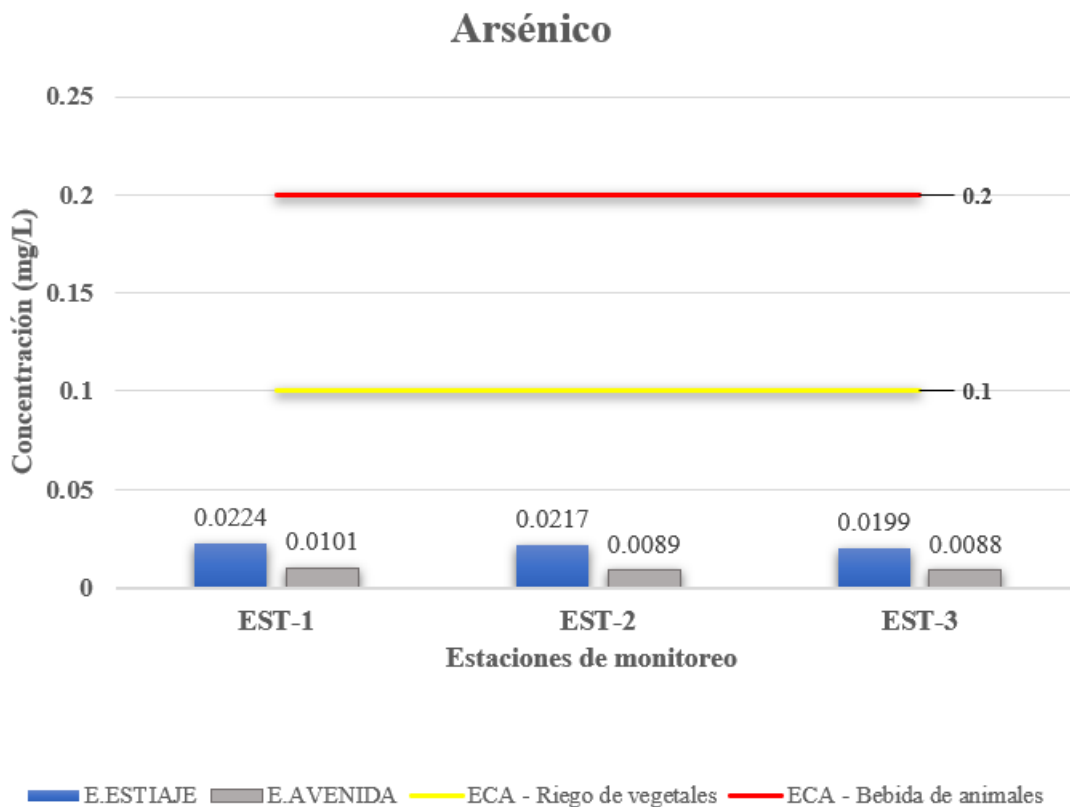
El gráfico evidencia que las concentraciones de arsénico en todas las estaciones y en ambas temporadas se mantienen por debajo de los límites establecidos por el ECA para riego de vegetales y bebida de animales. Se observa una ligera disminución de los valores durante la época de avenida en comparación con el estiaje, así como variaciones mínimas entre estaciones, en resumen, existe cumplimiento del ECA.

Figura 19. Concentración de arsénico y su comparación con el ECA (D1 y D2)

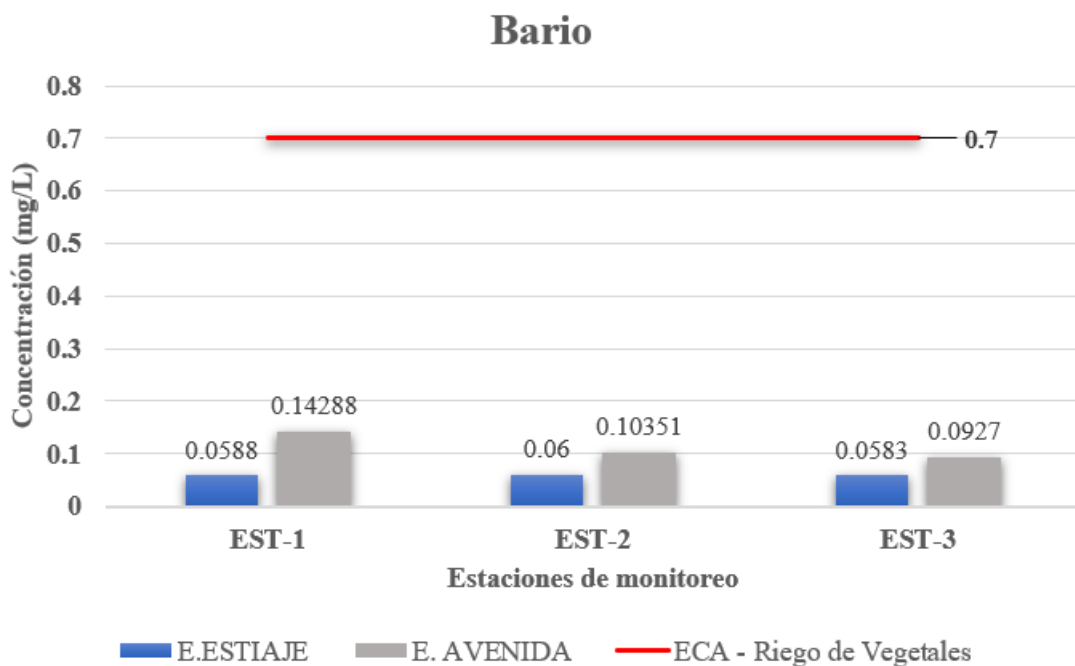
El gráfico de bario muestra concentraciones bajas y consistentes en las tres estaciones evaluadas, tanto en época de estiaje como de avenida. En todos los casos, los valores registrados se mantienen claramente por debajo del límite establecido por el ECA para riego de vegetales (0.7 mg/L), evidenciando cumplimiento normativo. Se observa un ligero incremento de las concentraciones durante la época de avenida, especialmente en la estación EST-1; sin embargo, estas variaciones no resultan significativas en cuanto a la normativa por ende no alteran las condiciones químicas del cuerpo de agua en el canal de riego.

Figura 20. Concentración de Bario y su comparación con el ECA (D1 y D2)

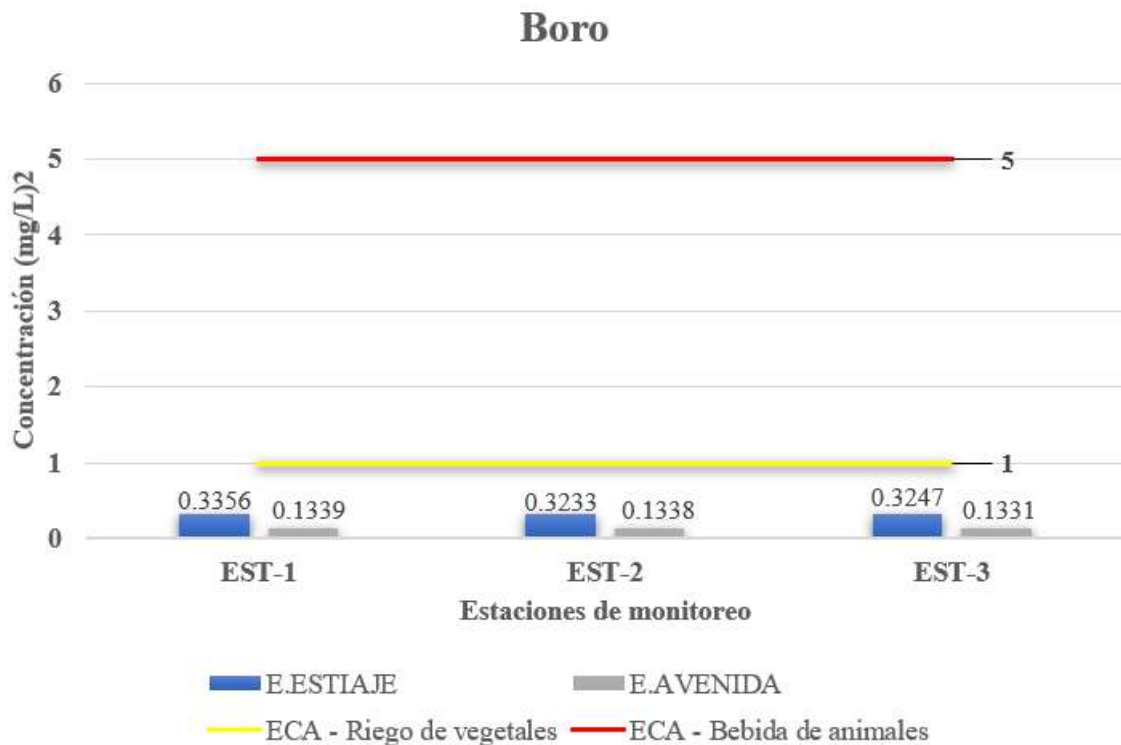
En la siguiente figura, las concentraciones de boro se sitúan por debajo de los límites del estándar de calidad ambiental aplicado tanto para riego de vegetales (D1) y bebida de animales (D2). En relación con el límite para riego de vegetales (línea amarilla, 1 mg/L), los valores registrados son considerablemente menores en ambas temporadas. Del mismo modo, respecto al límite para bebida de animales (línea roja, 5 mg/L), las concentraciones observadas se sitúan muy por debajo del límite permitido.

Figura 21. Concentración de Boro y su comparación con el ECA (D1 y D2)

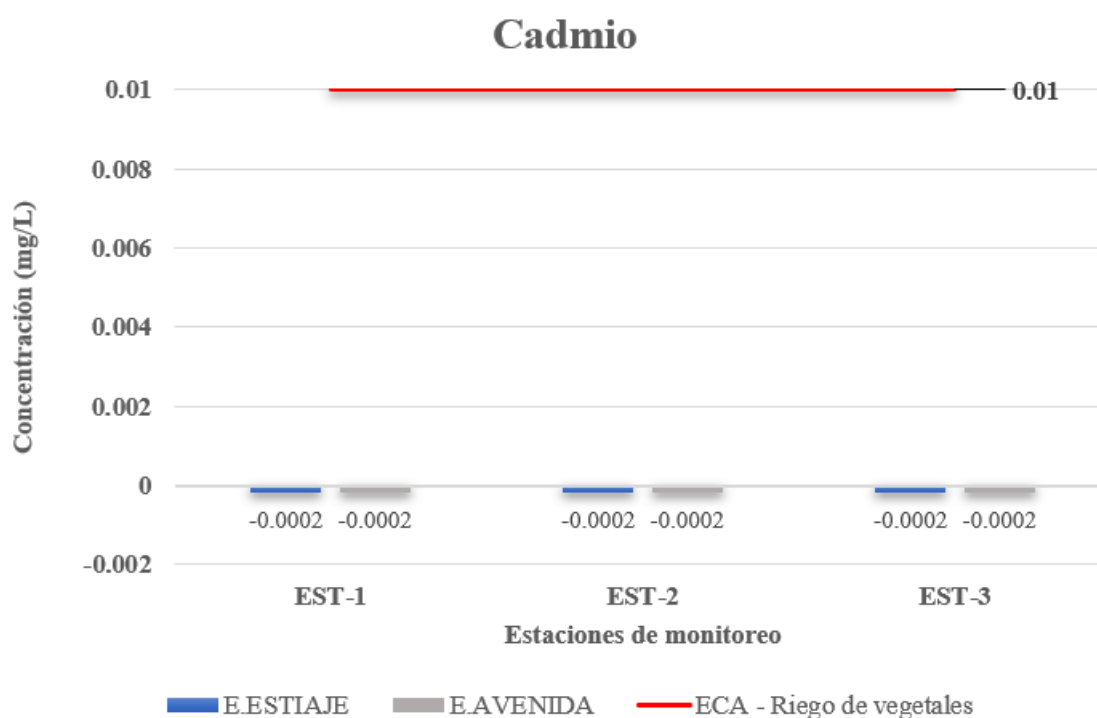
En la siguiente figura los valores del cadmio evidencian que en las tres estaciones de monitoreo las concentraciones que fueron registradas, tanto en época de estiaje como de avenida, se encuentran muy por debajo del límite del ECA para riego de vegetales (D1) (línea roja: 0.01 mg/L). Los valores registrados se encuentran por debajo del límite de detección del equipo de medición, lo que indica una presencia mínima del metal en el agua del canal, reflejando cumplimiento de la normativa ambiental.

Figura 22. Concentración de Cadmio y su comparación con el ECA-Agua (D1)

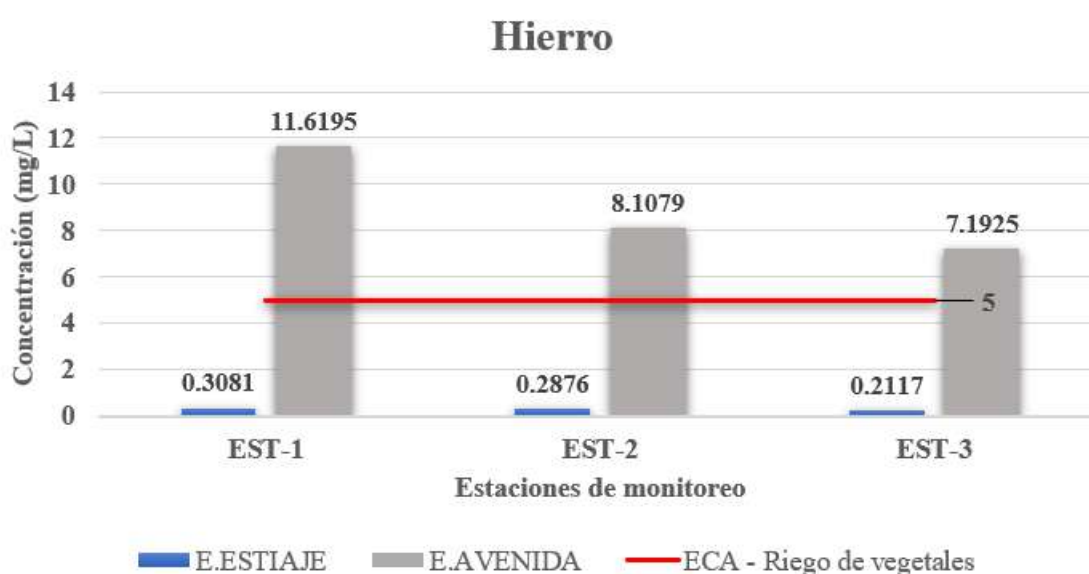
En la figura 28 correspondiente a las concentraciones de hierro se evidencia un contraste marcado entre ambas temporadas. Durante la época de estiaje, las concentraciones registradas en las tres estaciones se mantienen por debajo del Estándar de Calidad Ambiental (ECA) para riego de vegetales. En cambio, durante la época de avenida se observaron incrementos significativos que superan el límite establecido en las tres estaciones de monitoreo, siendo la EST-1 con mayor concentración 11.6195mg/L, asociándose al vertimiento de aguas residuales domésticas y arrastre de sedimentos y minerales del cuerpo de agua natural (río), ya que dicha estación se ubica en el canal de derivación CD-Huaral.

Figura 24. Concentración de Hierro y su comparación con el ECA

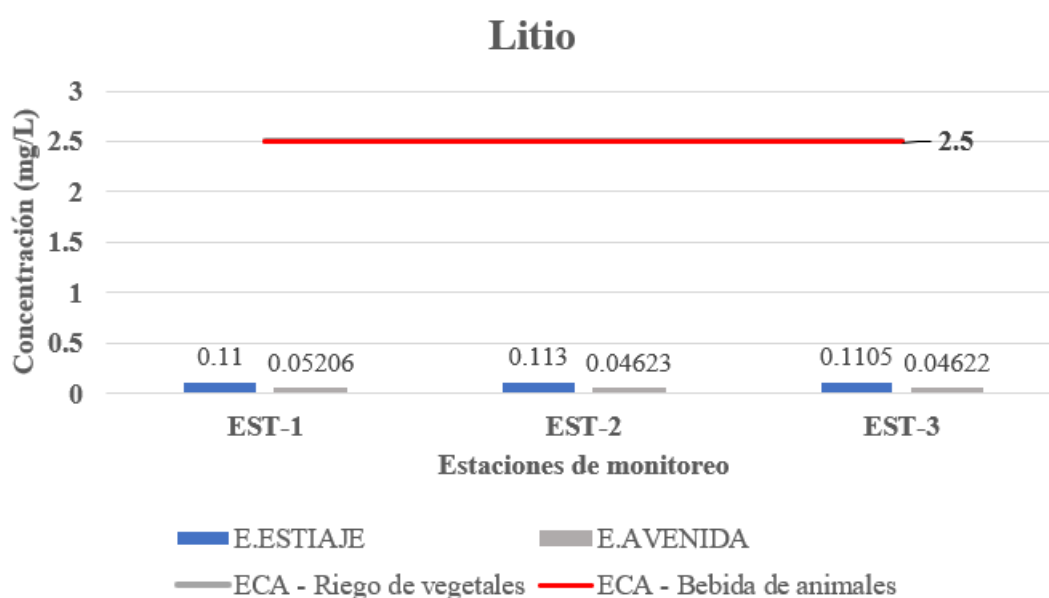
En la figura 29 se observa que las concentraciones de litio registradas en las tres estaciones de monitoreo, tanto en época de estiaje como de avenida, se mantuvieron ampliamente por debajo del valor establecido por la normativa ambiental. Cabe precisar que el límite del ECA es el mismo para riego de vegetales (D1) y bebida de animales (D2), fijado en 2.5 mg/L, razón por la cual se representa mediante una sola línea de referencia en el gráfico. Los resultados evidencian un comportamiento uniforme del parámetro, sin diferencias significativas entre estaciones ni temporadas, confirmando el cumplimiento del estándar ambiental aplicable.

Figura 25. Concentración de Litio y su comparación con el ECA (D1 y D2)

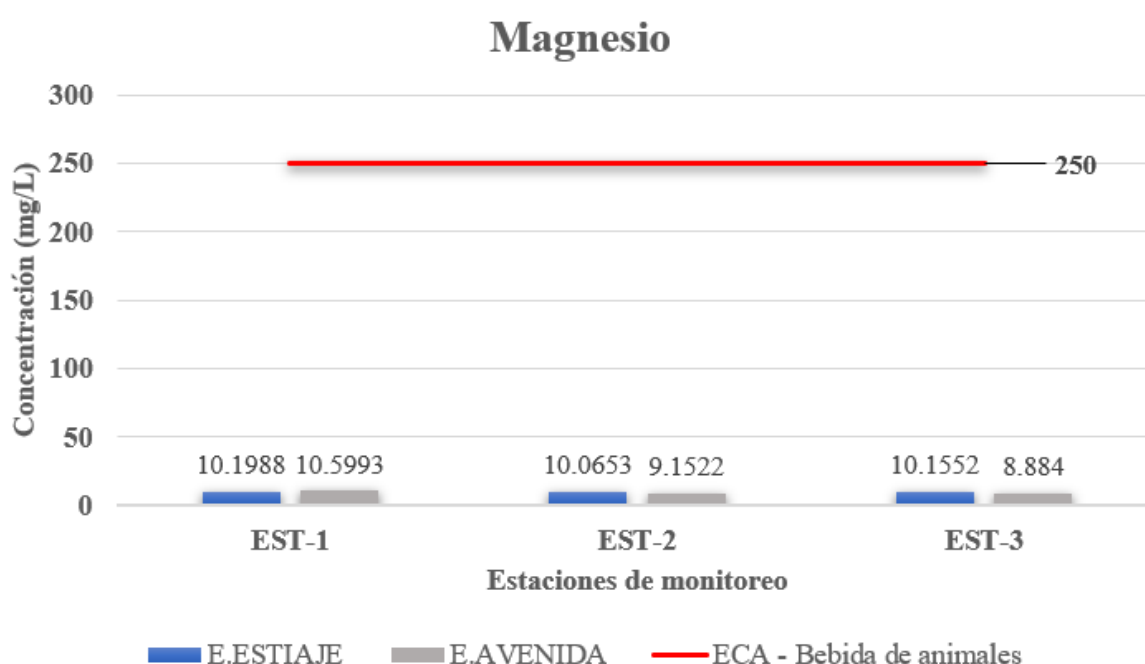
En la figura 30, las concentraciones de magnesio presentan valores ligeramente más elevados durante la época de estiaje en las tres estaciones de monitoreo, en comparación con la época de avenida. A pesar de esta variación estacional, los valores registrados se mantienen ampliamente por debajo del límite establecido por el ECA para bebida de animales (D2). El comportamiento observado es similar entre estaciones, lo que indica una distribución relativamente uniforme del magnesio en el agua del canal de riego y cumplimiento del estándar ambiental.

Figura 26. Concentración de Magnesio y su comparación con el ECA-Agua (D2)

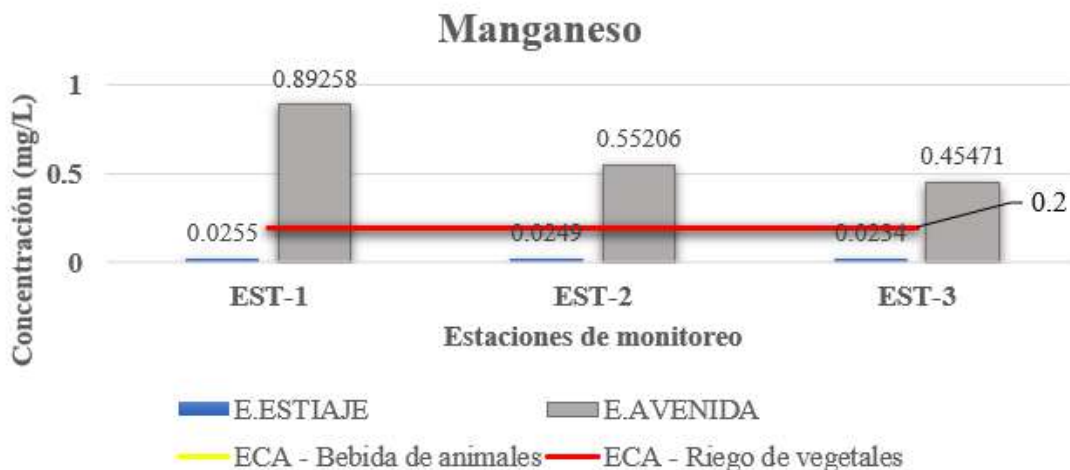
En la figura 31 correspondiente al manganeso se observa que, durante la época de estiaje, las concentraciones registradas en las tres estaciones se mantienen por debajo del límite establecido por el ECA (0.2mg/L), sin embargo, en la época de avenida los valores se incrementan de manera significativa, superando el estándar ambiental en todas las estaciones evaluadas. El mayor valor se presenta en la EST-1 con un valor de 0.89258 mg/L seguido por las estaciones EST-2 y EST-3, las cuales también exceden el límite permitido. El incremento de los valores de manganeso está asociado a las descargas residuales domésticas, residuos sólidos municipales y actividad agrícola a lo largo del área de estudio, Asimismo, el aumento del caudal característico de esta temporada favorece el arrastre de sedimentos y contaminantes, contribuyendo al incremento de las concentraciones observadas.

Figura 27. Concentración de Manganeso y su comparación con el ECA (D1 y D2)

Para el manganeso, la concentración obtenida en la EST-1 fue de 0.89254 mg/L, valor significativamente superior al reportado por López y Camacho (2024), quienes registraron 0.04986 mg/L en la misma temporada, la concentración obtenida en la presente investigación supera el ECA establecido para riego, lo que evidencia un deterioro en la calidad del agua y un posible riesgo de acumulación en el suelo agrícola y afectación a los cultivos.

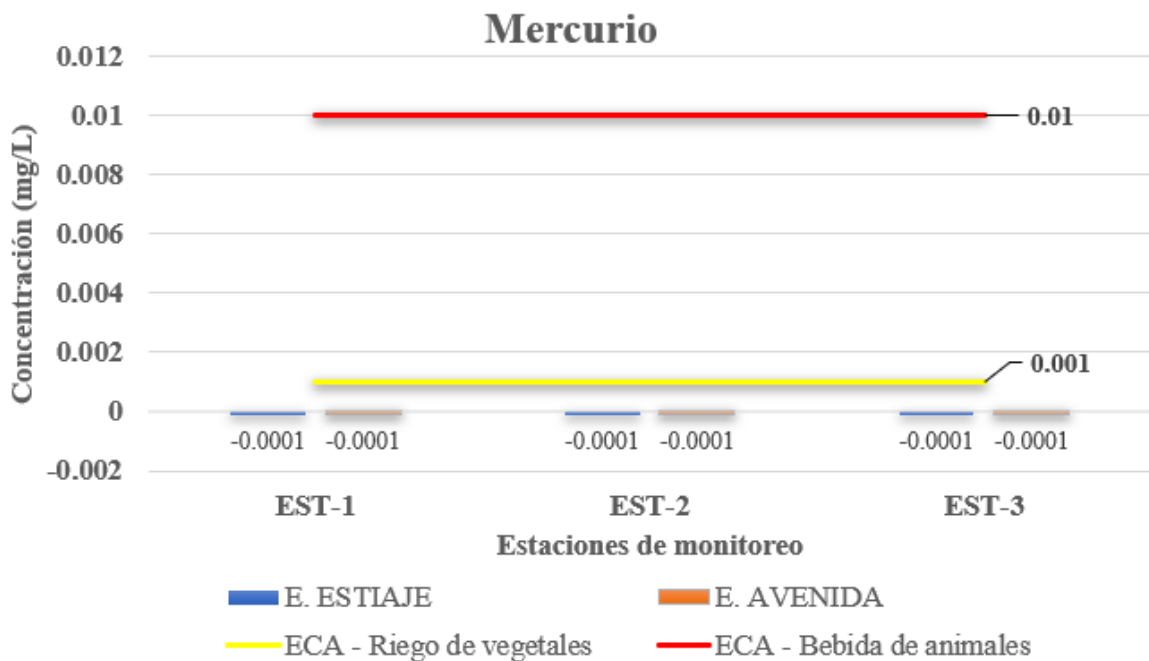
En la siguiente figura 32 correspondiente al mercurio se observa que las concentraciones registradas en las tres estaciones de monitoreo, tanto en época de estiaje como de avenida, se mantienen en valores muy bajos y por debajo del Estándar de Calidad Ambiental establecido para riego de vegetales (D1) y bebida de animales (D2), los valores presentados no presentan significancia en las estaciones por ende evidencian el cumplimiento del ECA.

Figura 28. Concentración de Mercurio y su comparación con el ECA (D1 y D2)

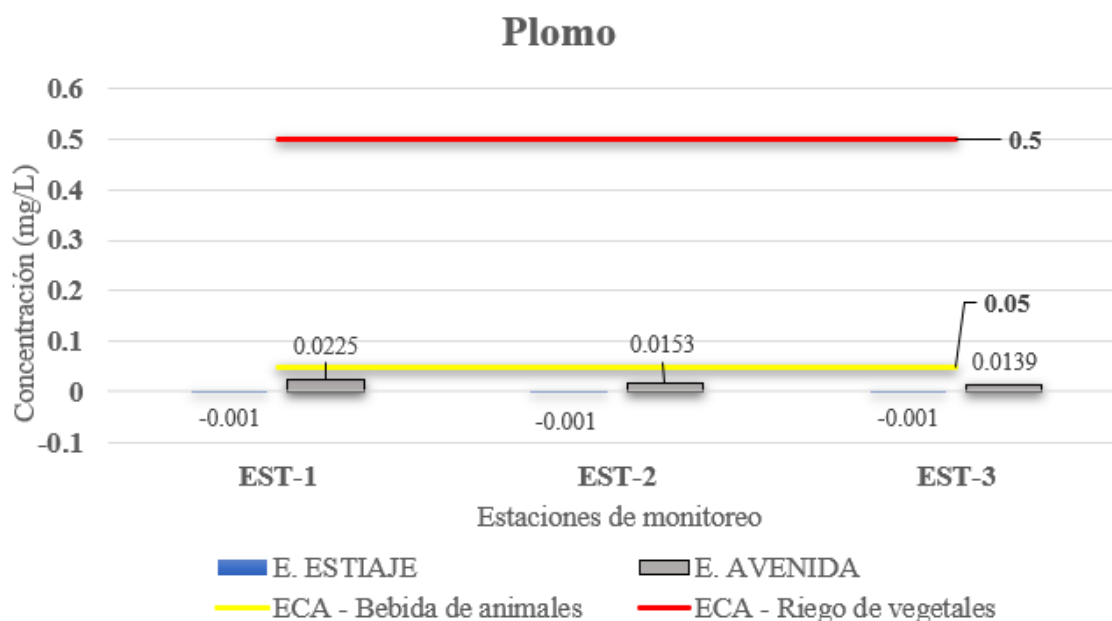
En la figura 34 correspondiente al plomo, se observa que las concentraciones registradas en las tres estaciones de monitoreo, tanto en época de estiaje como de avenida, se mantienen muy por debajo de los límites establecidos por el ECA para riego de vegetales (D1) y bebida de animales (D2). Durante la época de avenida, las concentraciones aumentaron, como es el caso de la EST-1 de 0.0225 mg/L, en comparación con la época de estiaje, sin embargo, no presenta valores significativos evidenciando el cumplimiento de la normativa ambiental vigente.

Figura 29. Concentración de Plomo y su comparación con el ECA (D1 y D2)

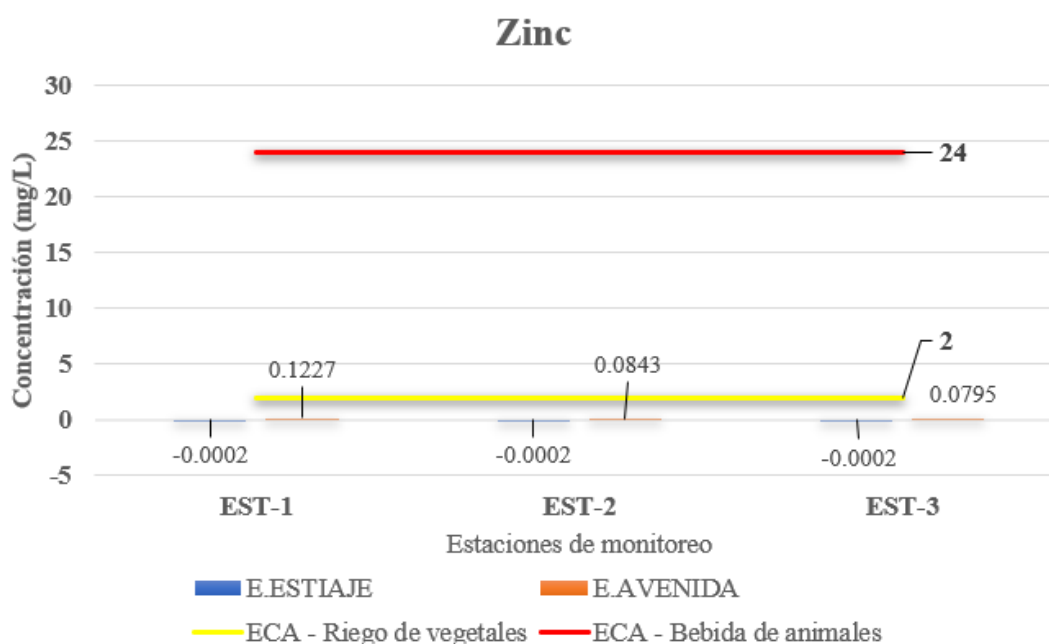
En la figura 36 correspondiente al zinc, se observa que las concentraciones registradas en las tres estaciones de monitoreo, tanto en época de estiaje como de avenida, se mantienen muy por debajo de los límites establecidos por el ECA para riego de vegetales (2 mg/L) y bebida de animales (24 mg/L). Los valores muestran ligeras variaciones entre estaciones y temporadas, con concentraciones algo mayores durante la época de avenida; sin embargo, estas no representan riesgo de incumplimiento normativo, evidenciando el cumplimiento del estándar ambiental y una baja presencia de este metal en el canal de riego.

Figura 30. Concentración de Zinc y su comparación con el ECA (D1 y D2)

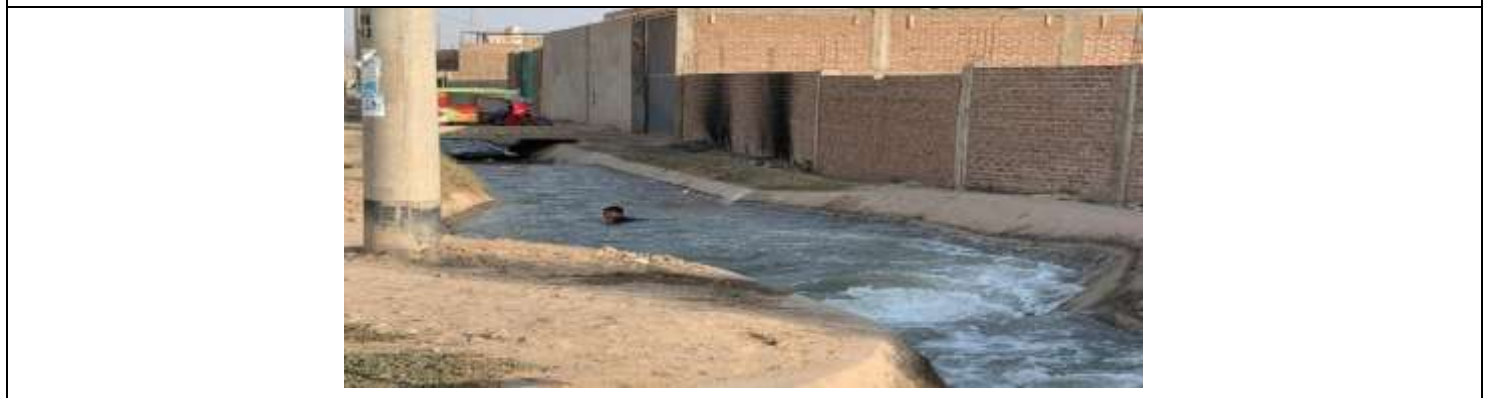
| Lavado de ropa en el canal L1 Cañón 1. | Lavado de motos y hortalizas en los canales L2 Cañón 1 |

Actividades de recreación en el canal L1 Cañón 1

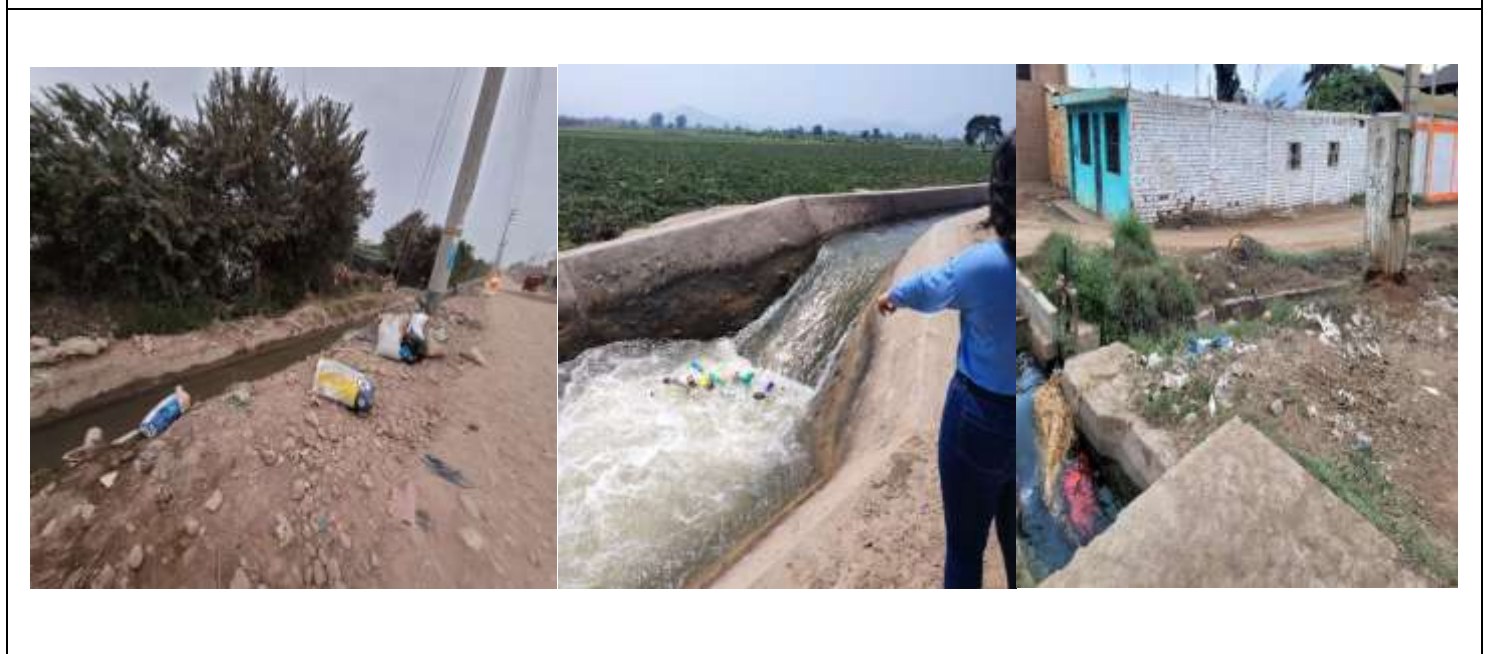
Arrojo de residuos sólidos en los márgenes del canal
