Universidad Nacional José Faustino Sánchez Carrión

Calidad del agua superficial y evaluación del impacto ambiental en el canal de primer orden Jesús del Valle, Huaral

Tesis

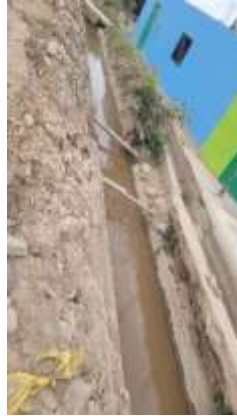
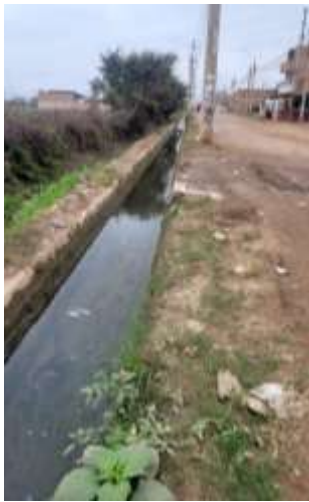
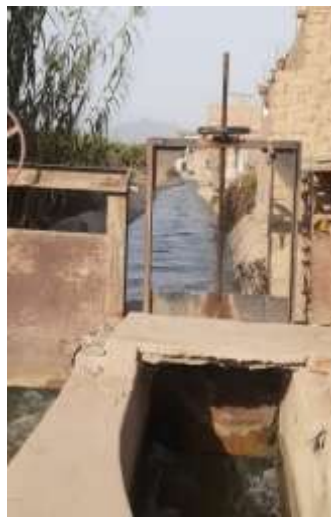
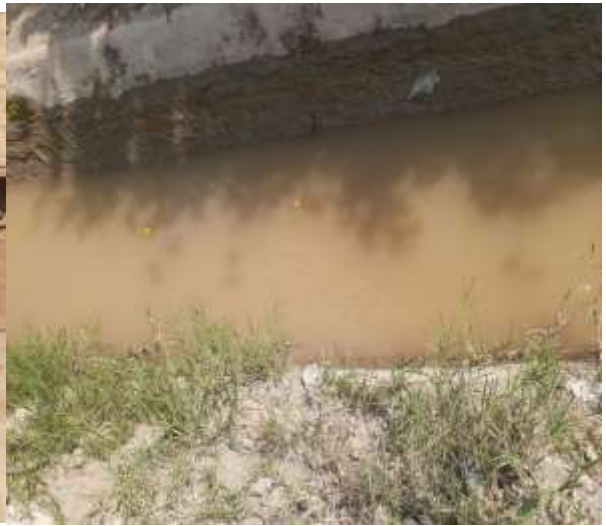
Descargas directas de aguas residuales de tipo doméstica en los canales L1 Jesús del Valle, L2 Cañón 1 y en el Canal de derivación Ch-H.
