**Identificación de bacterias patógenas en agua de regadío usadas en  
lavado de vehículos menores, Huacho – Perú**

**Tesis**

**Para optar el Título Profesional de Ingeniero Ambiental**

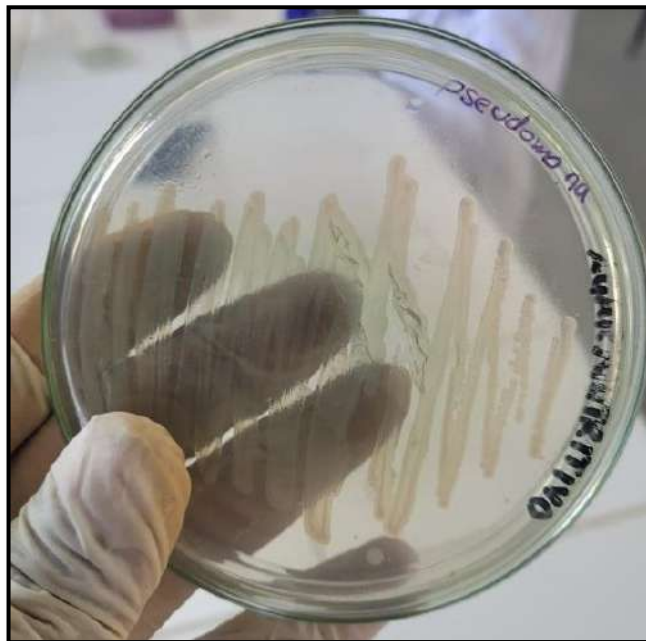
Luego de la siembra en los medios selectivos para *Pseudomonas sp* y *Salmonella sp.* de las muestras de agua, solo fueron positivas las encontradas en los puntos número 4, 5 y 6, encontrándose la presencia de *Pseudomonas sp.* (Figura 4), la presencia de estas bacterias fue corroborada por coloración Gram y pruebas bioquímicas (Figura 5).

Figura 4. Placa con Agar Cetrimide con crecimiento de *Pseudomonas sp.*

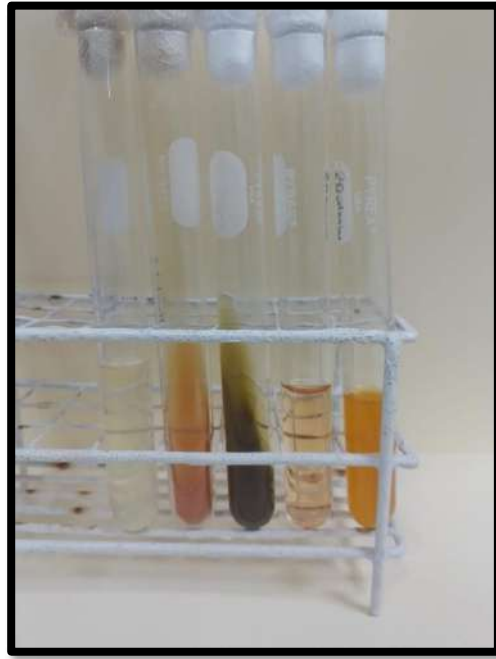
*Figura 9.* Pruebas bioquímicas realizadas a las muestras de *Salmonella sp.*

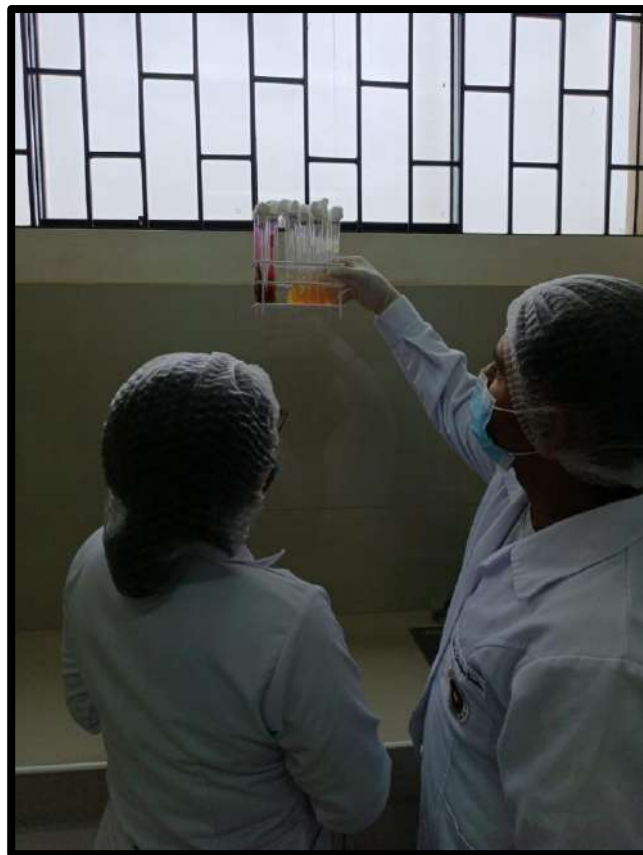
*Figura 10.* Interpretación de resultados de las muestras sembradas de *Salmonella sp.*
