# **Universidad Nacional José Faustino Sánchez Carrión**

## **Evaluación y reforzamiento estructural de viviendas en el AA. VV Huacho Querido –Distrito de Huacho.**

### **Tesis**

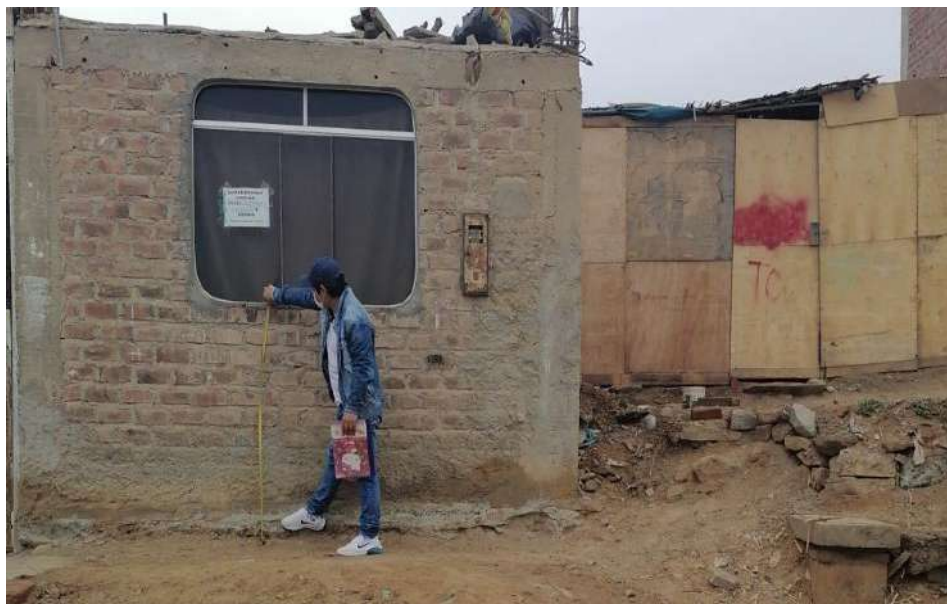
*Figura 1:* Tipo de estructuración

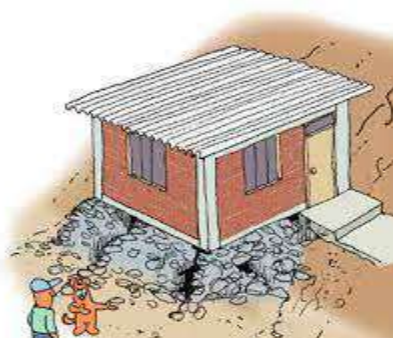
*Figura 2:* Base de vivienda construida por pircas

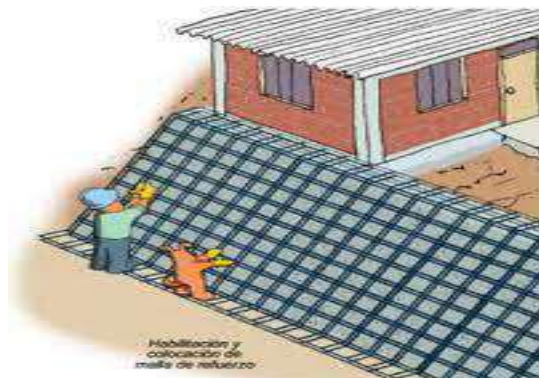
*Figura 3:* viviendas en laderas, reforzado con mallas

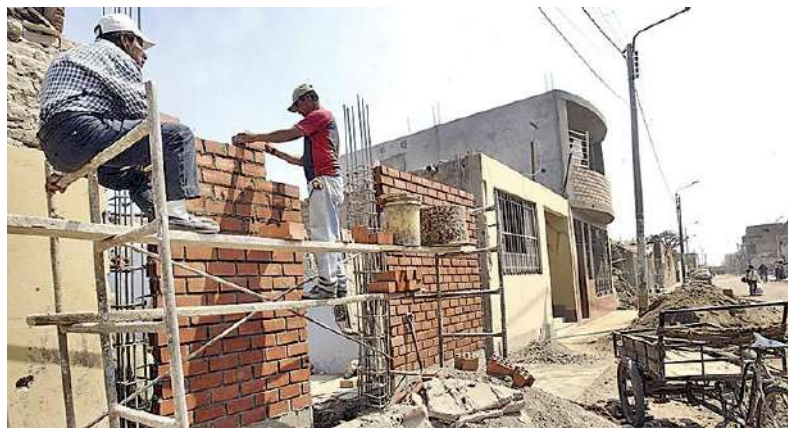
La albañilería confinada es un sistema estructural ampliamente empleado en viviendas, basado en muros de ladrillo de arcilla cocida reforzados por elementos de concreto armado. El proceso de edificación se inicia con la implementación y levantamiento de los muros estructurales, seguida del armado y vaciado de columnas y, posteriormente, de la losa. Este sistema integra cuatro componentes esenciales que trabajan solidariamente: la mampostería, el concreto de confinamiento, el acero de refuerzo y los elementos estructurales de concreto que aseguran estabilidad y resistencia.

**Figura 4:** Muro de albañilería

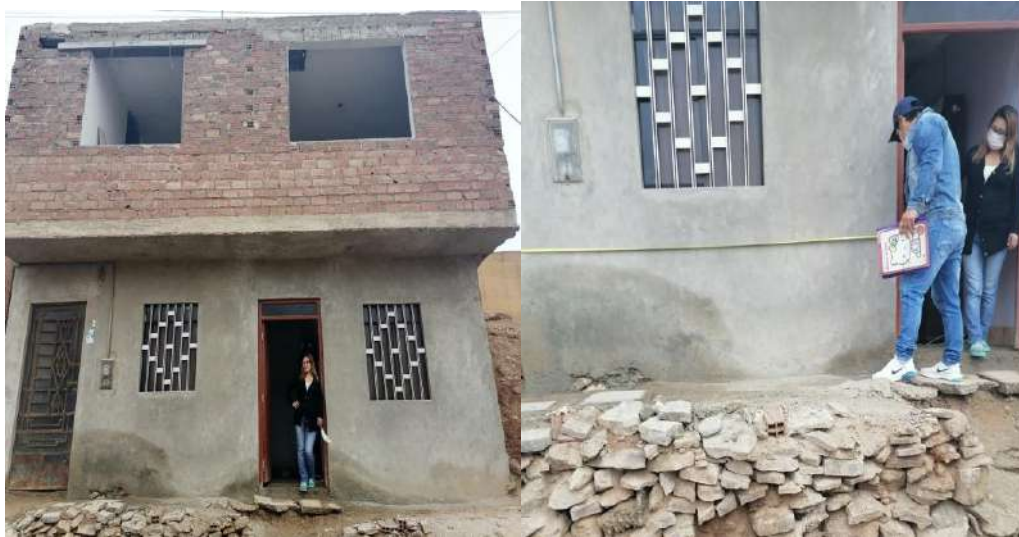
**Figura 5:** Deterioro por humedad de suelo

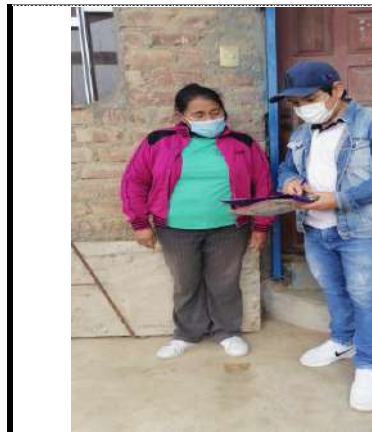
#### FOTOGRAFIA DE LA VIVIENDA

#### DEFICIENCIAS EN LA ESTRUCTURA

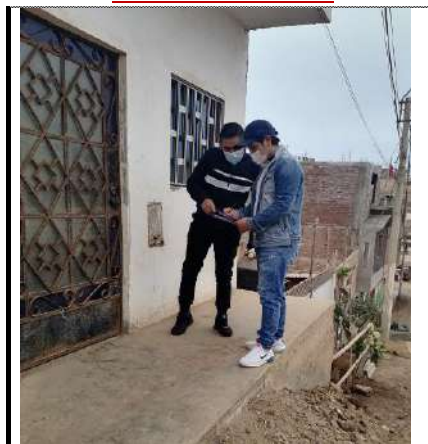
### FOTOGRAFIA DE LA VIVIENDA

### FACTORES DEGRADANTES

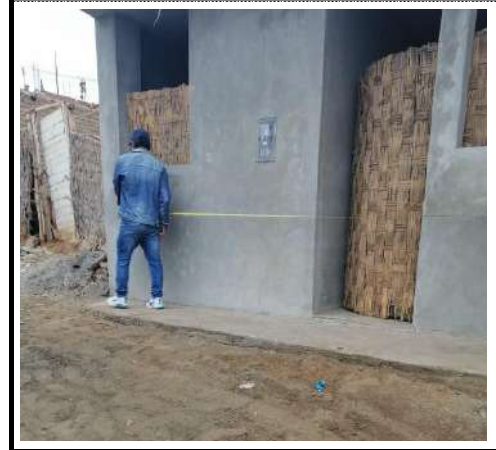
### FOTOGRAFIA DE LA VIVIENDA

Ladrillos KK Artesanal ☒
