**UNIVERSIDAD NACIONAL
JOSÉ FAUSTINO SÁNCHEZ CARRIÓN**

TESIS

**“Evaluación Estructural Mediante Ensayos Destructivos Y No
Destructivos Del Puente Vehicular Reque (Km 773+000) Tipo Reticulado
Del Distrito De Chiclayo, Provincia De Lambayeque 2018”**

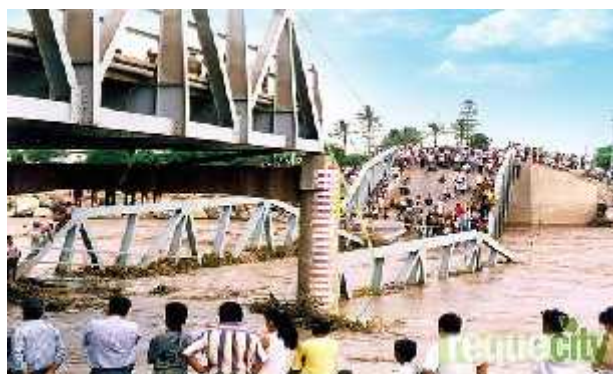
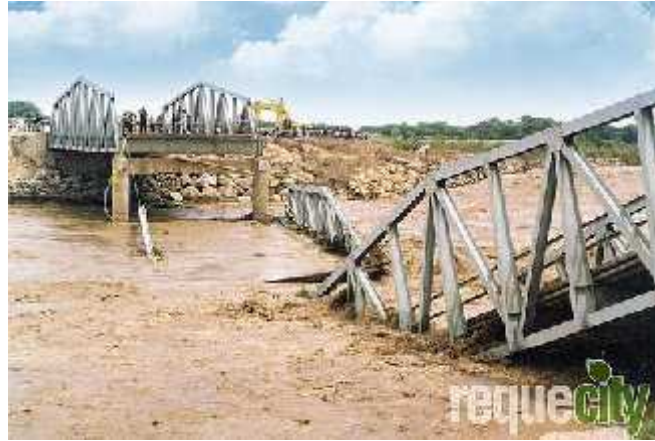
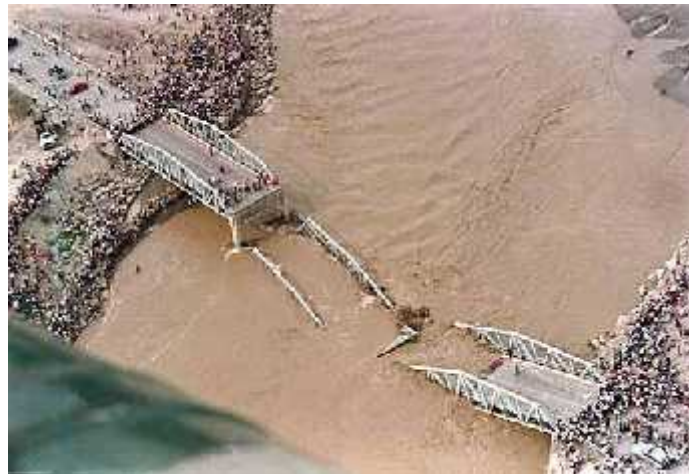
Figura 1 – Colapso del Puente Reque, Junio 1998

Figura 2 – Colapso del Puente Reque, Junio 1998

Figura 3 – Vista aérea del Colapso del Puente Reque, Junio 1998

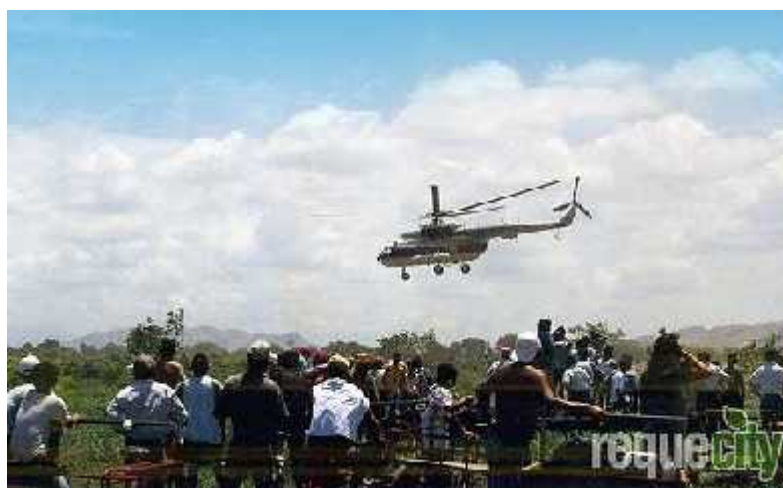
Figura 4 – Helicóptero que traslado a los viajeros el día del colapso del puente

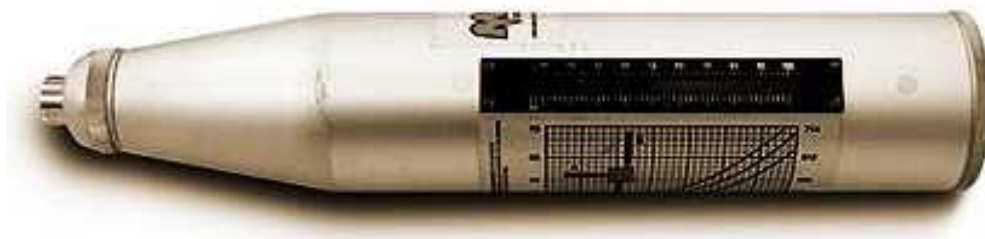
Martillo de rebote: Consistente en un martillo de acero, con resorte de carga, que al ser liberado impacta sobre un émbolo de acero en contacto con la superficie del hormigón (concreto). La distancia de rebote del martillo de acero, luego del impacto, es medida sobre una escala lineal adherida al marco del instrumento.

Figura 7 – Martillo de Rebote (Esclerómetro)

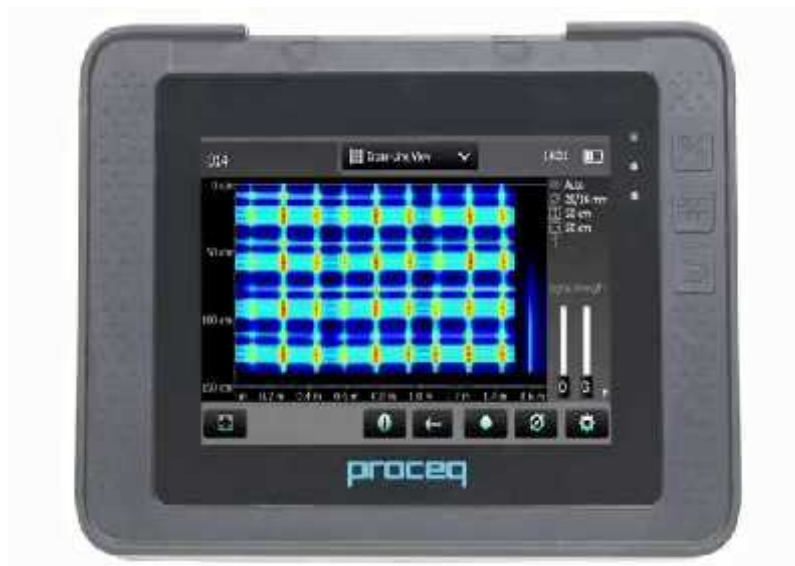
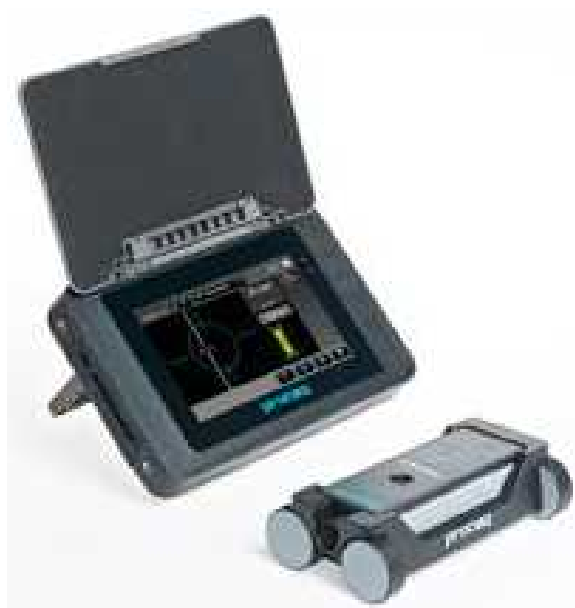
Medidor de cobertura y evaluación de barras tipo Prometer 6, utilizadas para la medición exacta y para la detección de la ubicación de las barras utilizando el principio de corriente de remolino de inducción de impulso como método de medición.

Figura 9 – Equipo para medición de espesores de recubrimiento y localización de acero. scanner

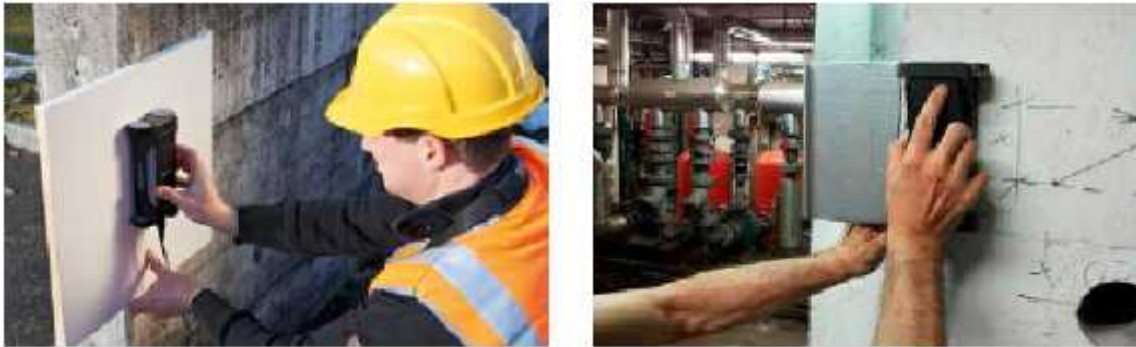
Localización de la armadura. - se procede a localizar la armadura realizando un barrido lento con el escáner del pacómetro en sentido perpendicular a la dirección. Tentativa de la armadura, de manera que el eje central del escáner sea paralelo a la armadura y para indicar que se encuentra exactamente por encima de la barra el aparato emite un pitido (pacómetro digital).

Figura 10 – Localización de Armadura

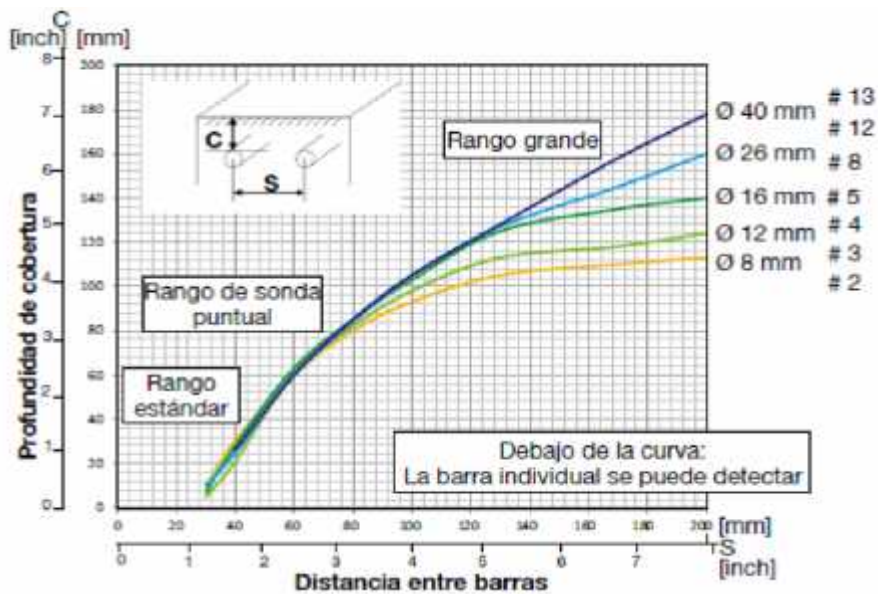
Existe una distancia mínima entre barras en función de la profundidad de cobertura y el diámetro de barra. Será imposible distinguir entre barras individuales fuera de estos límites.

Figura 14 - Resolución de diámetros (Fuente: Profometer 6).

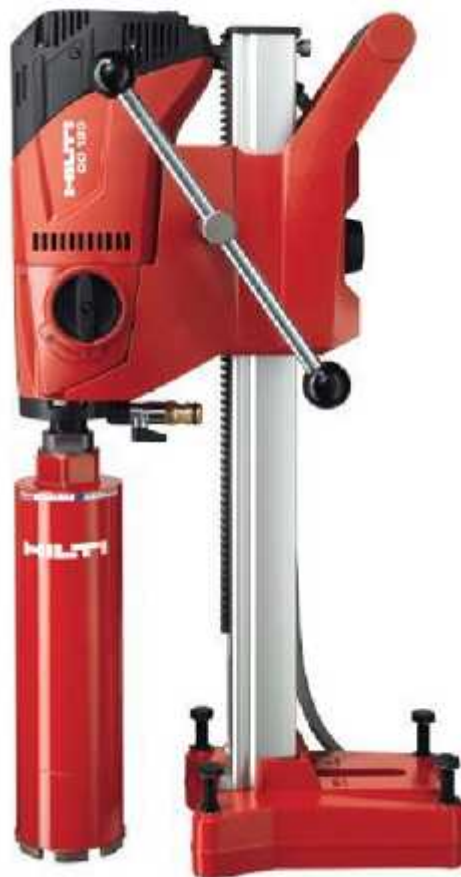
El objetivo fundamental de extraer los núcleos perforado es para determinar su resistencia a la compresión, para ello se tiene que evaluar en qué lugar de cada elemento estructural se puede realizar la extracción.

Figura 15 - Taladro de núcleos.

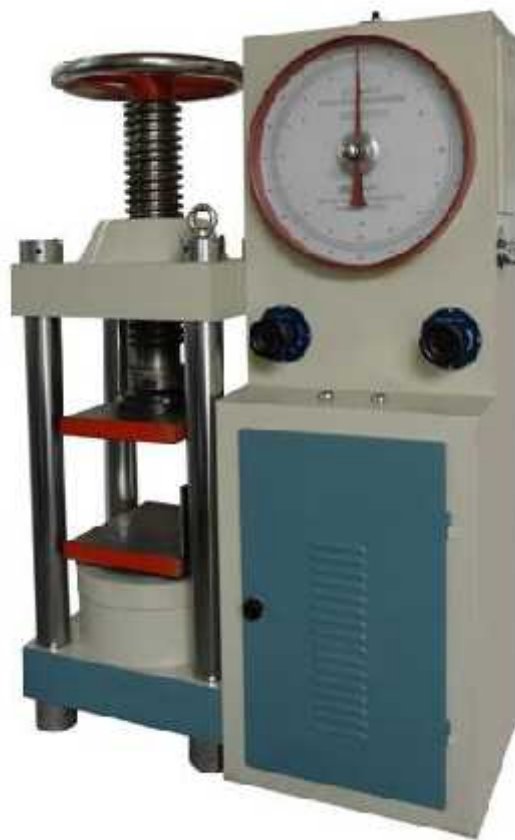
La máquina de ensayo debe estar equipada con dos bloques de carga, de acero con caras endurecidas, uno de los cuales es un bloque con rótula el cual descansa sobre la superficie superior de la muestra, y el otro un bloque sólido sobre el cual se colocará el espécimen.

Figura 16 - Prensa de compresión.

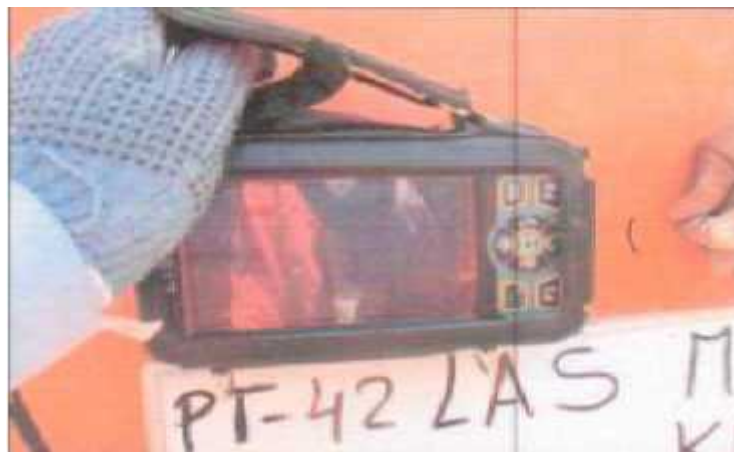
Las especificaciones sobre el procedimiento y los equipos se pueden verificar empleando la norma ASTM E797/E797M. Existen equipos digitales transductores que, mediante las ondas ultrasónicas, determinan el espesor de elementos metálicos entre 0.5mm y 200mm con un error de más o menos el 2%. Para superficies accidentales o corroídas, es necesario pulir

Figura 17 - Equipo para medir espesor de planchas de acero estructural.

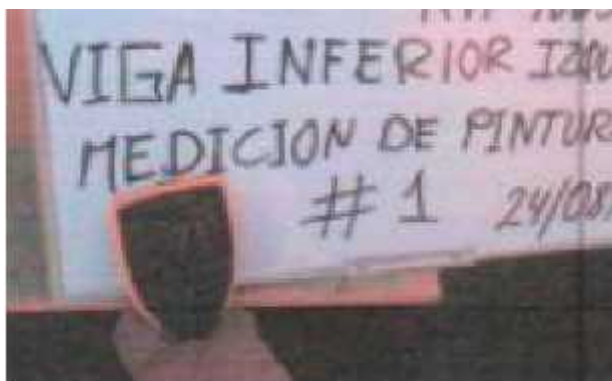
Existen diversos equipos para medir el espesor de pinturas o recubrimientos, mediante el principio de la incidencia entre una superficie electromagnética y una metálica. Con estas mediciones se certifican los espesores de la capa de pintura o recubrimientos necesarios para la protección de la estructura el procedimiento de este ensayo se puede realizar basándose en la norma **ASTM D1400**.

Figura 18 - Medición de espesor de pintura en estructura metálica.

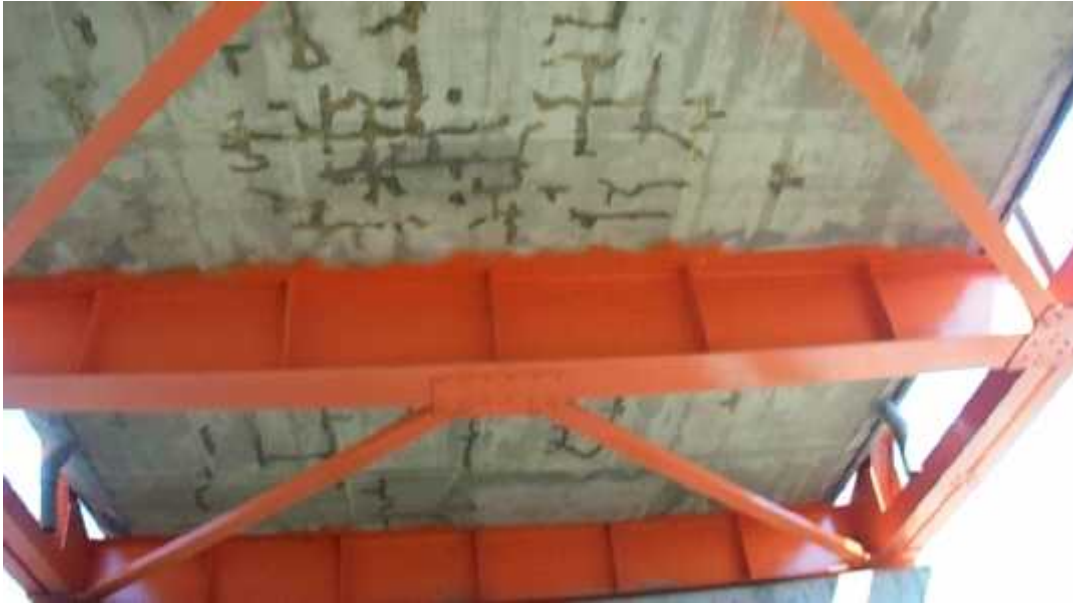
La losa constituye un mecanismo resistente que transmite las cargas a los elementos principales del puente, se encuentra en regular estado de conservación, se observa fisuras resanadas y eflorescencia del concreto.

Figura 23 - Vista del Puente Reque

LUSA	Presencia de eflorescencia y grietas.	Se recomienda realizar limpieza y sellado de la superficie con aditivos o epoxidos para prevenir deterioro.	605 606 607	Limpieza de superficie con agua Limpieza y sellado de grietas e Reparación superficial de co
VEREDAS Y BARRANDAS	Baranda metálica en buen estado. Acceso de vereda no es adecuado para el tránsito peatonal. Marcas contra impacto estacionarios y marcas viales.	Se recomienda realizar limpieza y sellado de la superficie con aditivos o epoxidos para prevenir deterioro.	605 607 615	Limpieza de superficie con agua Reparación superficial de co Limpieza de baranda de pie
JUNTAS Y TUBOS DE DRENAJE	Se observa despreñamiento de junta de expansion y rotura lateral de concreto.	Remover junta dañada mediante procedimientos que asegure que no se produzcan daños a los concretos adyacentes y reemplazarlos.	609	Reemplazo de Juntas de dilata
ASFALTO	Hay ligero desgaste de marcas viales en general.	Se recomienda realizar limpieza y replacado para conservar visibilidad diurna y nocturna.	709	Mantenimiento de Marcas per

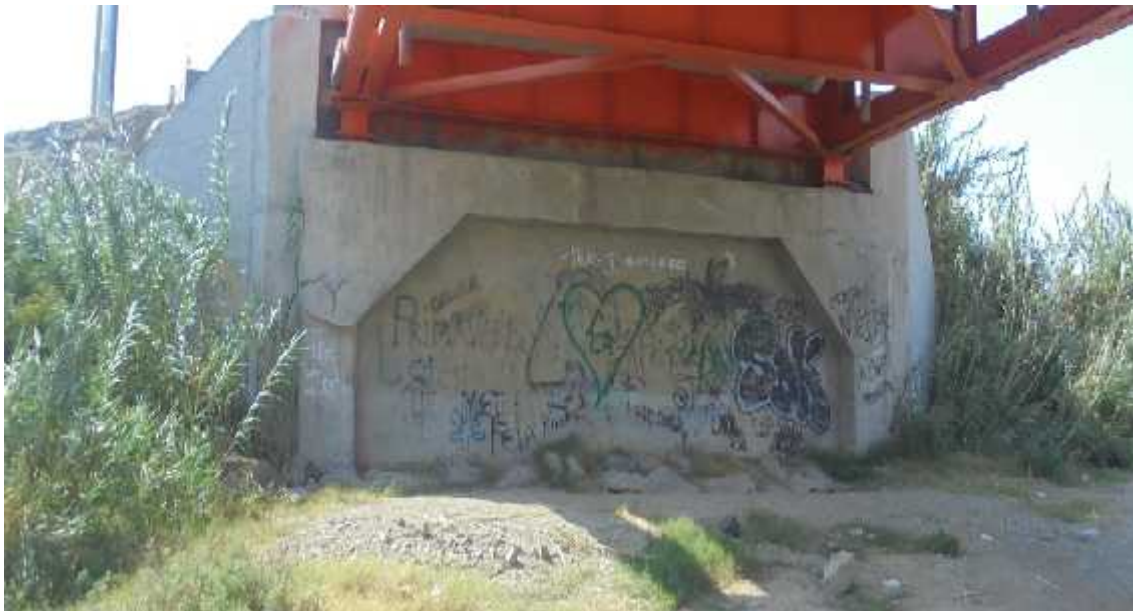
El puente se encuentra apoyado sobre estribos y pilares de concreto armado, éstos se encuentran en regular estado, presenta problemas de eflorescencia y pequeñas fisuras en la parte de la pantalla.

Figura 24 - Vista del Puente Reque – Estribo Derecho

OBSERVACIONES	RECOMENDACIONES	ITEM	PARTE
CAUCE	En buenas condiciones.	Ninguna		
ESTRIBOS	Presencia de eflorescencia en ambos estribos.	Se recomienda realizar limpieza y sellado de la superficie con aditivos o epoxidos para prevenir deterioro.	605 606 614	Limpieza de superficie con agua Limpieza y sellado de grietas e Preparación y Placado de prote
ALEROS	Aleros de estribo izquierdo de la presencia de eflorescencia.	Se recomienda realizar limpieza y sellado de la superficie con aditivos o epoxidos para prevenir deterioro.	605 606 614	Limpieza de superficie con agua Limpieza y sellado de grietas e Preparación y Placado de prote
PLATAES	Presencia de eflorescencia en ambos plataes.	Se recomienda realizar limpieza y sellado de la superficie con aditivos o epoxidos para prevenir deterioro.	605 606 614	Limpieza de superficie con agua Limpieza y sellado de grietas e Preparación y Placado de prote
VIGAS	No aplica	Ninguna

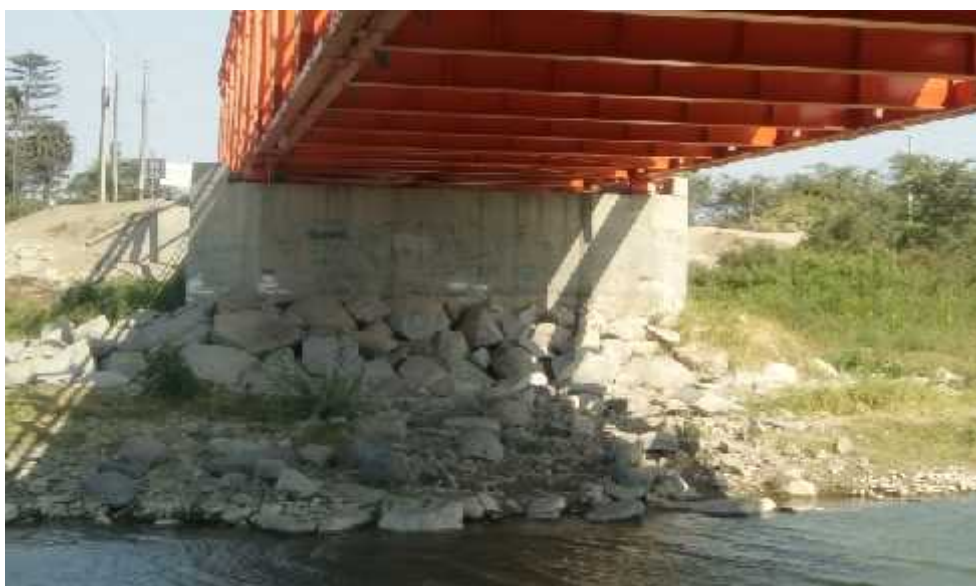
Se aprecia eflorescencia del concreto y con problemas de socavación.

Figura 25 - Vista del Puente Reque – Pilar N.º 01

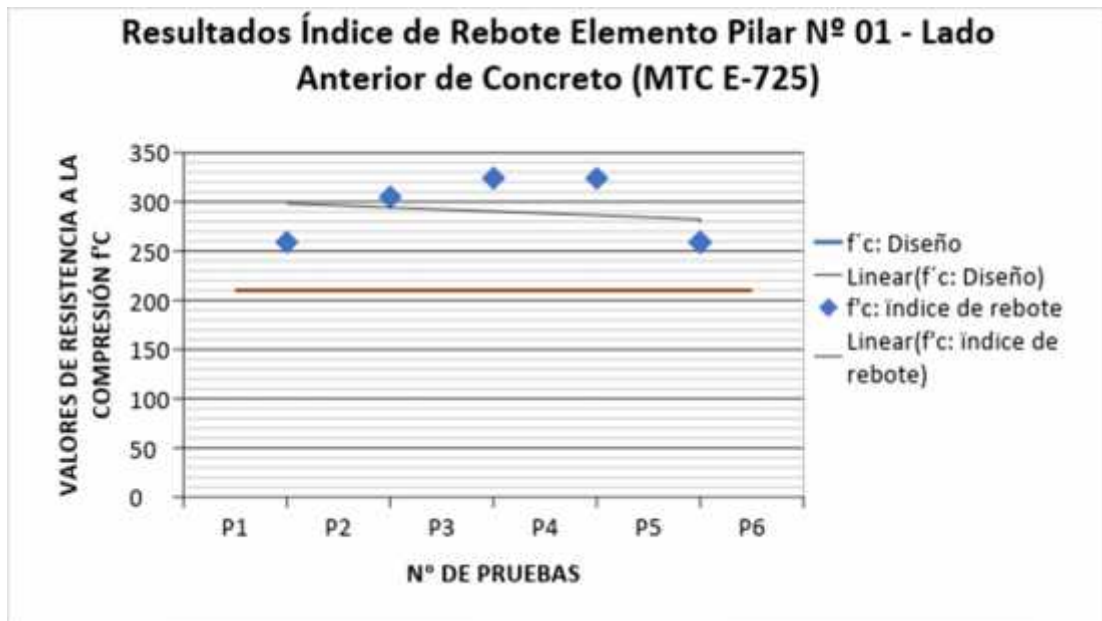
Figura 28: Resultados índice de rebote para el elemento Pilar N.º 01 - Lado Anterior de Concreto Armado.

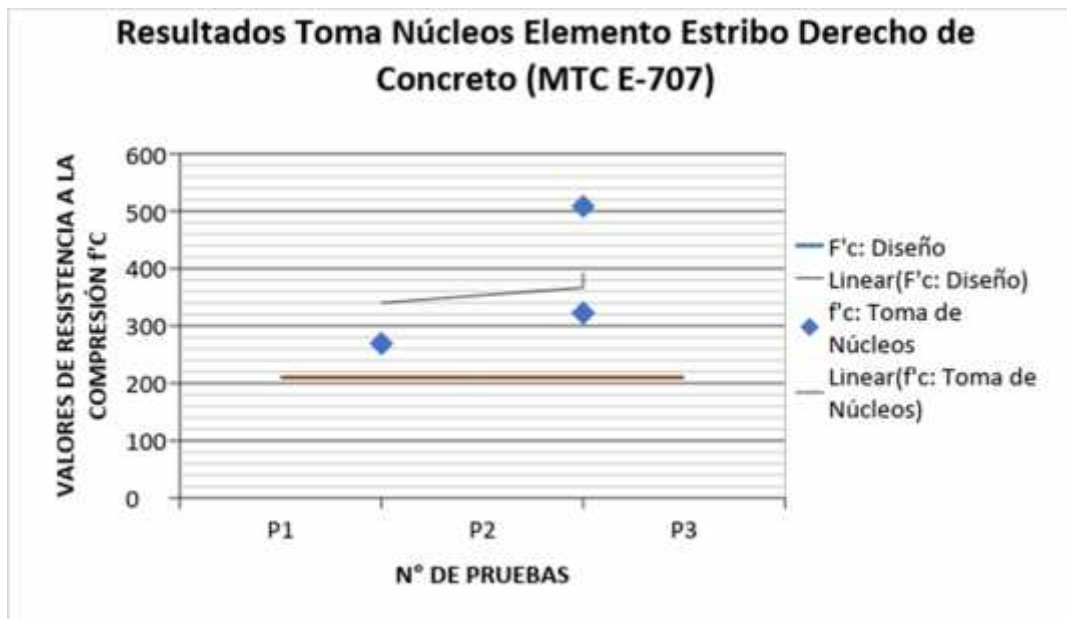
Figura 32: Resultados Toma de Núcleos Elemento Estribo Derecho

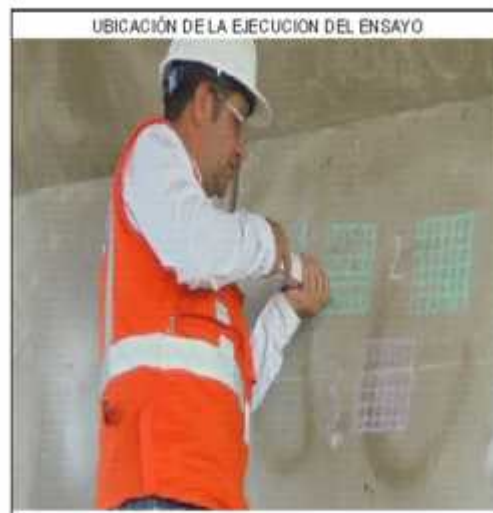
ORIENTACIÓN DEL MARTILLO	 
IDENTIFICACIÓN DEL ELEMENTO	Estribo izquierdo

Esferometría N° 1	
Numero de Rebote	Lectura de Rebote
Rebote N° 01	32
Rebote N° 02	34
Rebote N° 03	34
Rebote N° 04	34
Rebote N° 05	32
Rebote N° 06	34
Rebote N° 07	32
Rebote N° 08	34
Rebote N° 09	34
Rebote N° 10	32
Promedio	33
Cantidad de Rebotes Descartados	0
Condicion de ensayo	CUMPLE
Índice de Rebote	33
Resistencia a la Compresión Aproximada (kg/cm²) *	245

- El día del ensayo se registró en campo una temperatura ambiente de 20°C.
- (*) Datos proporcionado por el solicitante.
- La resistencia a la compresión de la estructura de concreto fue calculado con la tabla que el equipo presenta.

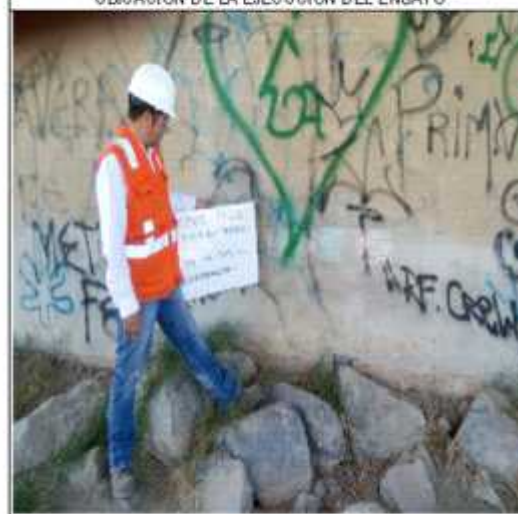
UBICACIÓN DE LA EJECUCIÓN DEL ENSAYO

Esclerometría N° 31	
Numero de Rebote	Lectura de Rebote
Rebote N° 01	37
Rebote N° 02	36
Rebote N° 03	38
Rebote N° 04	39
Rebote N° 05	37
Rebote N° 06	39
Rebote N° 07	37
Rebote N° 08	39
Rebote N° 09	36
Rebote N° 10	36
Promedio	37
Cantidad de Rebotes Desartados	0
Condición de ensayo	CUMPLE
Índice de Rebote	37
Resistencia a la Compresión Aproximada (kg/cm²) *	305

- El día del ensayo se registró en campo una temperatura ambiente de 20°C.
- (*) Datos proporcionado por el solicitante.
- La resistencia a la compresión de la estructura de concreto fue calculada con la tabla que el equipo presenta

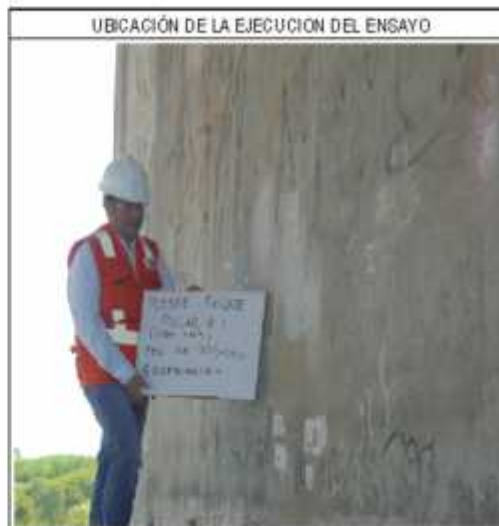
ORIENTACIÓN DEL MARTILLO	 
IDENTIFICACIÓN DEL ELEMENTO	: Pilar #1 Lado Anterior

Eclerometría N° 7	
Numero de Rebote	Lectura de Rebote
Rebote N° 01	30
Rebote N° 02	33
Rebote N° 03	35
Rebote N° 04	36
Rebote N° 05	30
Rebote N° 06	35
Rebote N° 07	36
Rebote N° 08	36
Rebote N° 09	35
Rebote N° 10	35
Promedio	34
Cantidad de Rebotes Descartados	0
Condición de ensayo	CUMPLE
Índice de Rebote	34
Resistencia a la Compresión Aproximada (kg/cm²) *	259

- El día del ensayo se registró en campo una temperatura ambiente de 20°C.
- (*) Datos proporcionado por el solicitante.
- La resistencia a la compresión de la estructura de concreto fue calculada con la tabla que el equipo presenta

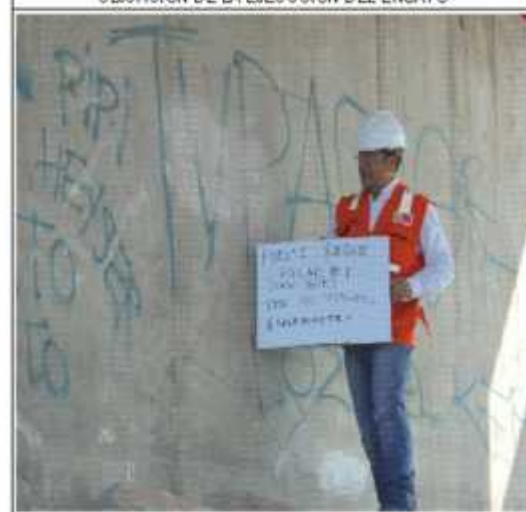
UBICACIÓN DE LA EJECUCIÓN DEL ENSAYO

Esclerometría N° 13	
Numero de Rebote	Lectura de Rebote
Rebote N° 01	33
Rebote N° 02	34
Rebote N° 03	36
Rebote N° 04	34
Rebote N° 05	36
Rebote N° 06	32
Rebote N° 07	33
Rebote N° 08	32
Rebote N° 09	32
Rebote N° 10	36
Promedio	34
Cantidad de Rebotes Desartados	0
Condición de ensayo	CUMPLE
Índice de Rebote	34
Resistencia a la Compresión Aproximada (kg/cm²) *	259

- El día del ensayo se registró en campo una temperatura ambiente de 20°C.
- (*) Datos proporcionado por el solicitante.
- La resistencia a la compresión de la estructura de concreto fue calculada con la tabla que el equipo presenta

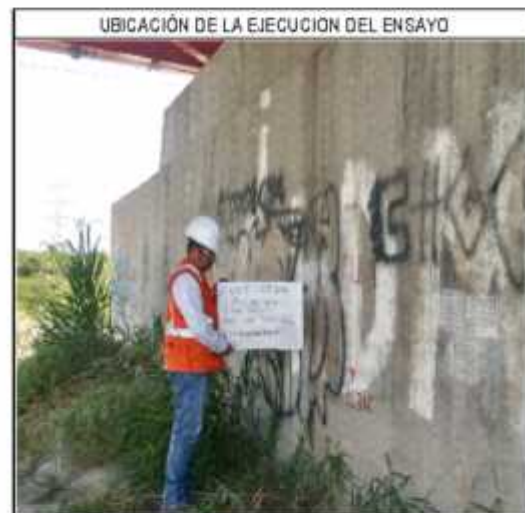
IDENTIFICACIÓN DEL ELEMENTO	: Pílar #2 Lado Anterior

Esclerometría N° 19	
Numero de Rebote	Lectura de Rebote
Rebote N° 01	42
Rebote N° 02	42
Rebote N° 03	44
Rebote N° 04	42
Rebote N° 05	45
Rebote N° 06	43
Rebote N° 07	43
Rebote N° 08	44
Rebote N° 09	45
Rebote N° 10	45
Promedio	44
Cantidad de Rebotes Descartados	0
Condición de ensayo	CUMPLE
Índice de Rebote	44
Resistencia a la Compresión Aproximada (kg/cm²) *	408

- El día del ensayo se registró en campo una temperatura ambiente de 20°C.
- (*) Datos proporcionados por el solicitante.
- La resistencia a la compresión de la estructura de concreto fue calculada con la tabla que el equipo presenta

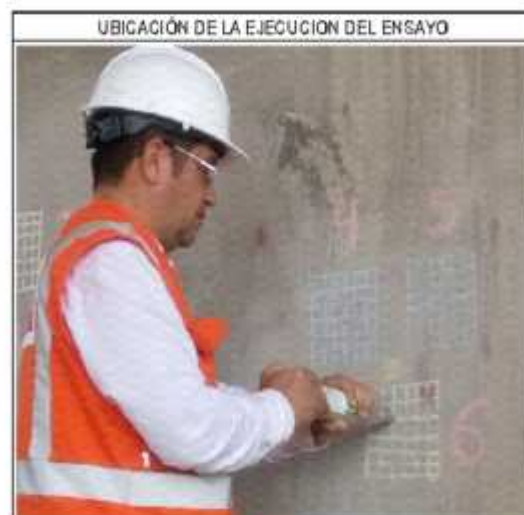
IDENTIFICACIÓN DEL ELEMENTO	Pilar 2 Lado Posterior

Eclerometría N° 30	
Numero de Rebote	Lectura de Rebote
Rebote N° 01	33
Rebote N° 02	30
Rebote N° 03	30
Rebote N° 04	33
Rebote N° 05	30
Rebote N° 06	32
Rebote N° 07	33
Rebote N° 08	34
Rebote N° 09	34
Rebote N° 10	33
Promedio	32
Cantidad de Rebotes Descartados	0
Condición de ensayo	CUMPLE
Índice de Rebote	32
Resistencia a la Compresión Aproximada (kg/cm ²) *	232

- El día del ensayo se registró en campo una temperatura ambiente de 20°C.
- (*) Datos proporcionado por el solicitante.
- La resistencia a la compresión de la estructura de concreto fue calculada con la tabla que el equipo presenta

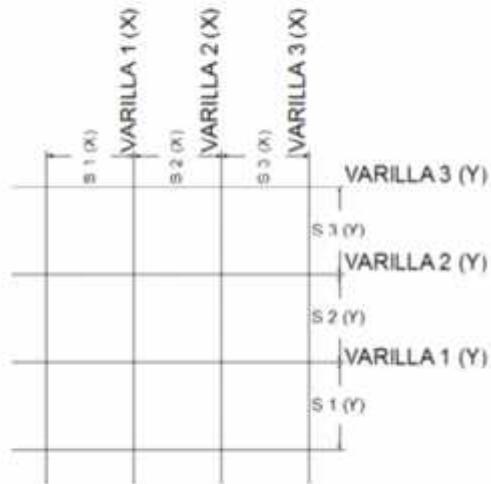
TIPO DE EQUIPO	 
IDENTIFICACIÓN DEL ELEMENTO	PILAR #2 LATERAL AGUAS ABAJO (ESCANNER # 6)

VARILLA 1			VARILLA 2			VARILLA 3			
	X	Y	Z	X	Y	Z	X	Y	Z	
R (mm)	49		98	98		98	63		63	68
S (mm)	120		150	140		190	200			160
Φ (mm)	13		16	13		16	13			16

- R: Recubrimiento de varillas.
- S: Espaciamiento de varillas.
- D: Diámetro de varillas.
- X: Dirección paralela al eje del puente.
- Y: Dirección paralela al flujo del agua.
- Z: Dirección paralela a la gravedad.

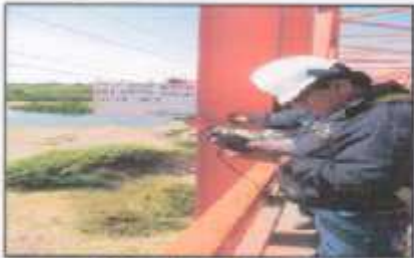
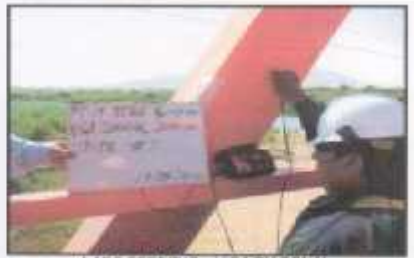
LADO DERECHO - VIGA VERTICAL		LADO DERECHO - VIGA DIAGONAL

INFORMACIÓN GENERAL		INFORMACIÓN DEL ELEMENTO		
ELEMENTO: PT-17 PUENTE REQUE UBICACION: Km 773+000 AREA: ---		MATERIAL: --- ZONA DE EVALUACION: ALMA ESPEOR NOMINAL: ---		
INFORMACIÓN DEL EQUIPO Y ENSAYO				
Marca de Equipo:	SIUI	Método Empleador:	Pulso - Eco to Eco	
Modelo / Serie:	CTS 59 /551311121019	Acoplante:	Carboximetil Celulosa	
Transductor:	SIUI	Bloque de calibración:	Carbon Steel 8300121000783011210014	
Modelo / Serie:	TG5-10L/9203260	Norma de Referencia:	ASTM E 797	
Frecuencia:	5 MHz			
MEDICION DE ESPEORES (mm) EN LAS ALMAS DE LA VIGA DEL PT-17 PUENTE REQUE				
MEDIDAS	VIGA SUPERIOR	VIGA DIAGONAL	VIGA VERTICAL	VIGA INFERIOR
LADO DERECHO	9.72	9.68	7.00	9.55
LADO IZQUIERDO	11.91	9.52	8.85	10.11
