**TESIS:**

**EVALUACION DE LA VULNERABILIDAD SISMICA DEL MODULO  
DE SERVICIOS GENERALES Y HOSPITALIZACION DEL HOSPITAL  
REGIONAL DE HUACHO – 2019**

**HUACHO-PERU**

**2019**

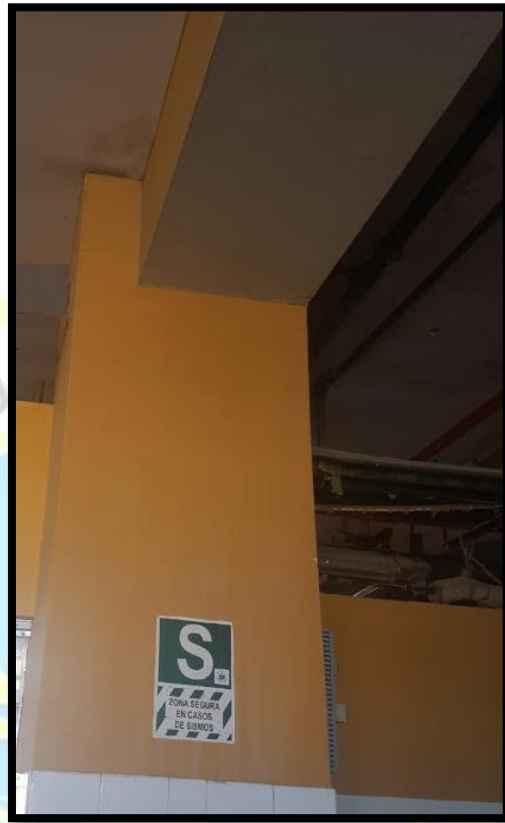
Figura N° 19: Identificación del sistema estructural

- El módulo de servicios generales y hospitalización del Hospital Regional de Huacho, está conformado por tres estructuras de concreto armado que se encuentran continuamente y separados por juntas de construcción. Por lo tanto cada estructura que conforma dicho módulo, tendrá un mejor comportamiento debido a que al ser de menores dimensiones, presentará menores variaciones de vibración.

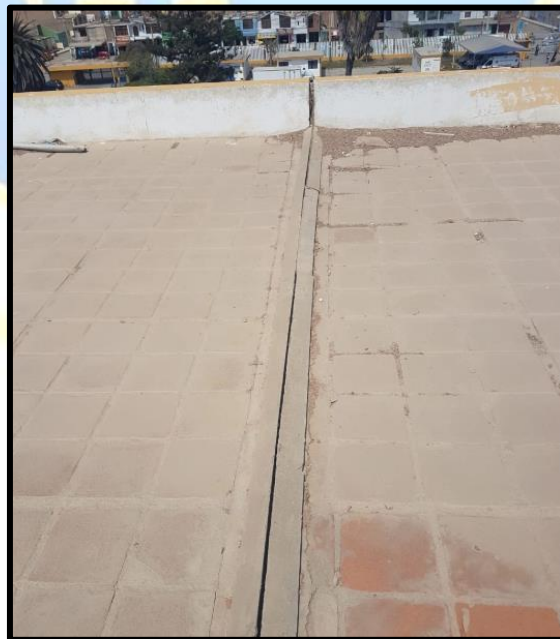
Figura N° 25: Junta de construcción - Vista exterior

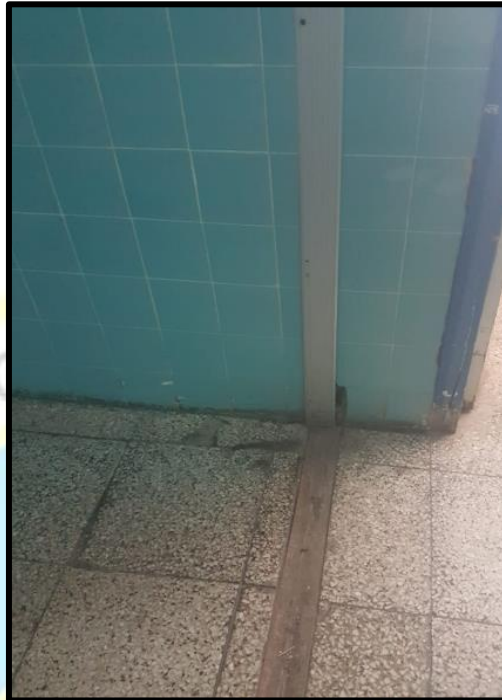
*Figura N° 26: Junta de construcción - Vista interior (columna-piso terminado)*

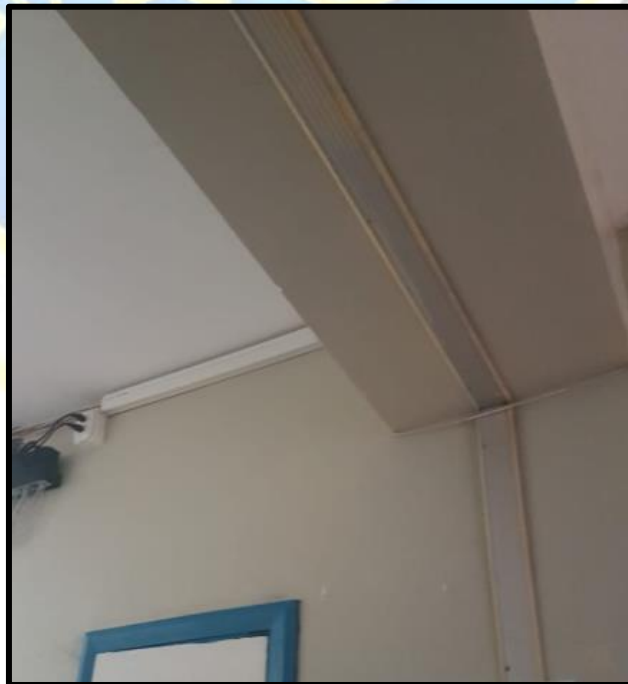
*Figura N° 27: Junta de construcción - Vista interior (columna-viga)*

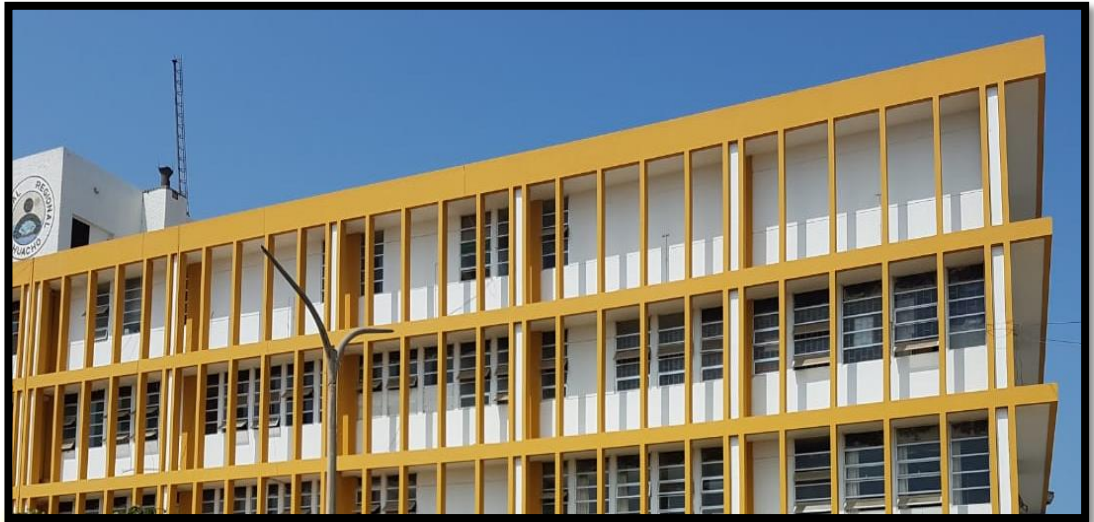
- Sin embargo, tanto en la elevación principal como en los muros internos y perimetrales, los alfeizares de las ventanas que se asignaron por motivos arquitectónicos y de funcionalidad, no fueron debidamente aislados de los elementos estructurales de concreto armado. En consecuencia, en el desarrollo de un sismo se presentarán fallas por “**columnas cortas**” debido a que el desplazamiento lateral de las columnas serán restringidas por los elementos de albañilería.

*Figura N° 30: Columna corta en elevación principal*

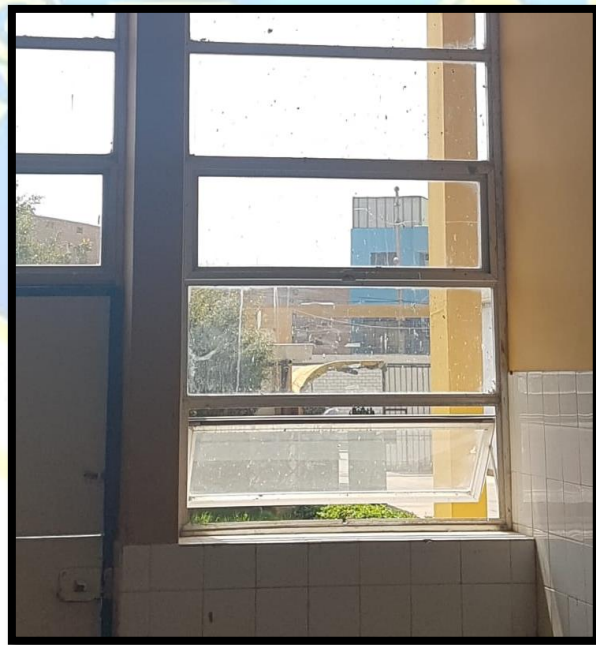
*Figura N° 31: Columna corta en muros perimetrales internos*

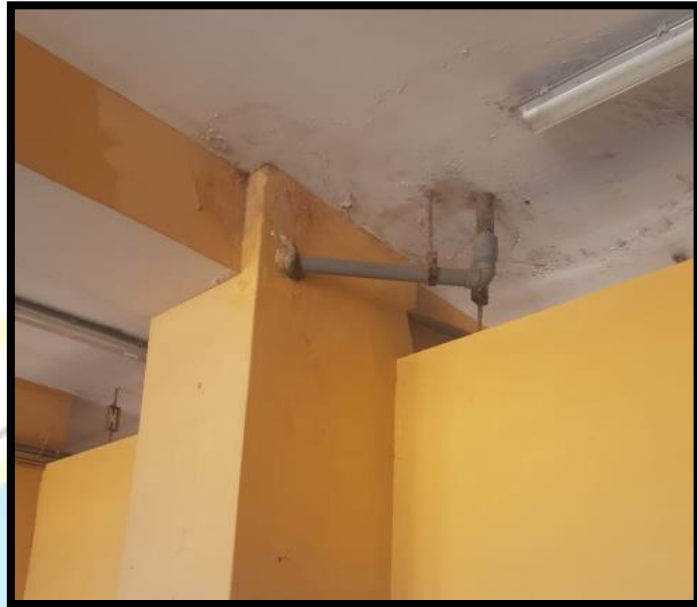
*Figura N° 32: Columna corta en muros internos*

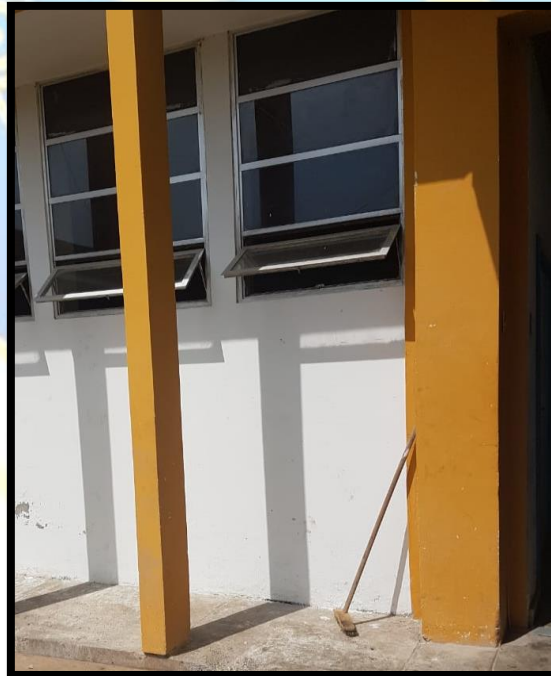
*Figura N° 33: Columna corta en muros perimetrales externos*

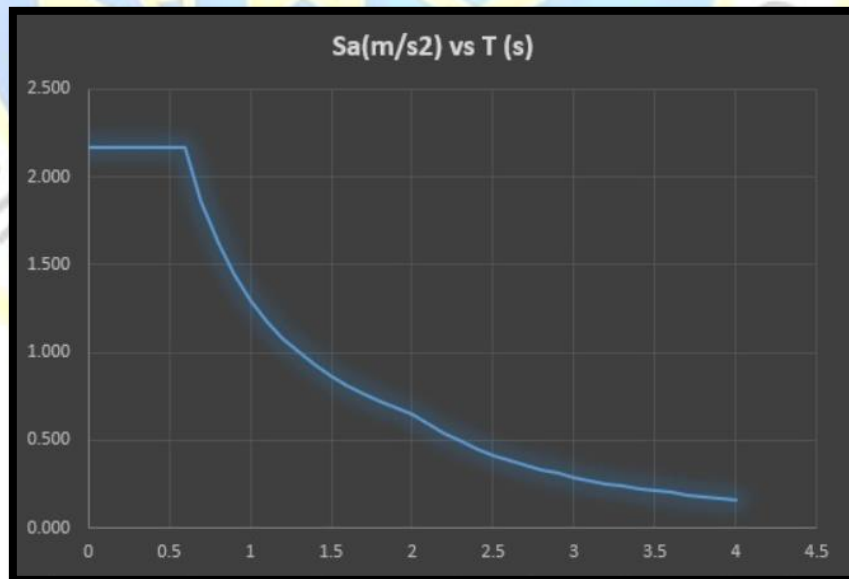
*Figura N° 42: Espectro de Diseño - Sector "F"*

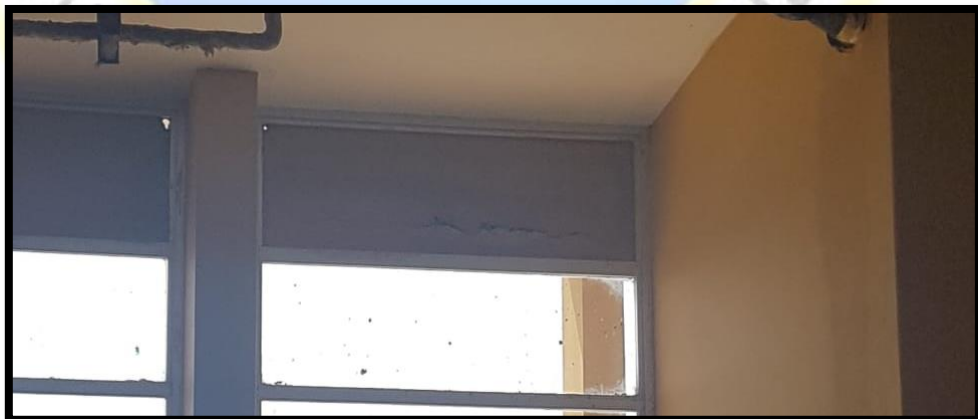
Las fisuras encontradas en las vigas de la estructura, generalmente se producen debido a que sus esfuerzos a flexión son mayores a los esfuerzos con los cuales fueron diseñadas, específicamente a que la armadura de tracción no es suficiente para el momento actuante en el elemento estructural.

Figura N° 54: Fisura por flexión - viga en el segundo nivel

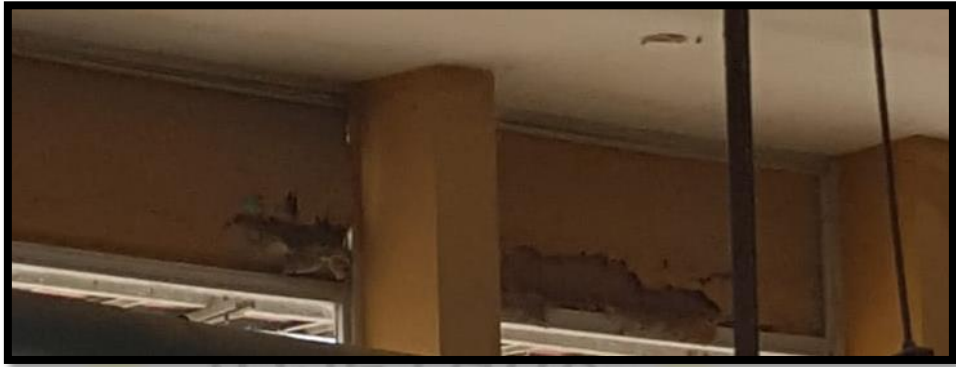
*Figura N° 55: Fisura por flexión - viga en el cuarto nivel*

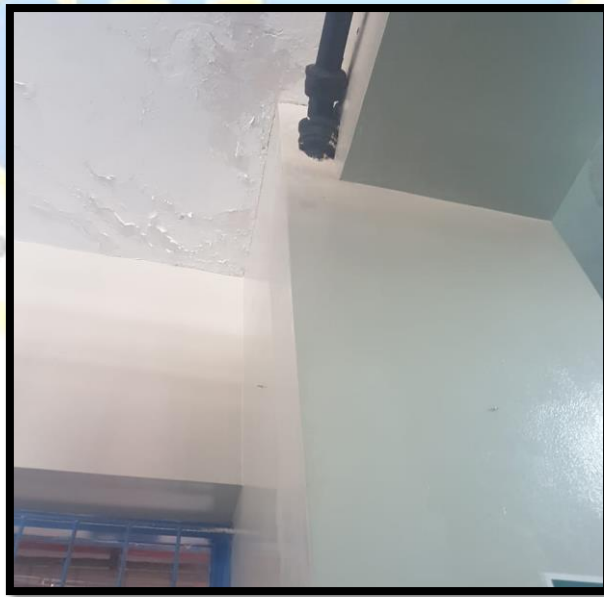
Se encontraron también daños causados por instalaciones inadecuadas que afectarán al comportamiento sismorresistente del módulo de servicios generales y hospitalización del Hospital Regional de Huacho, así como también pueda afectar la funcionalidad que toda edificación esencial debe tener para brindar sus servicios adecuadamente.

*Figura N° 56: Instalaciones en elementos estructurales (columnas)*

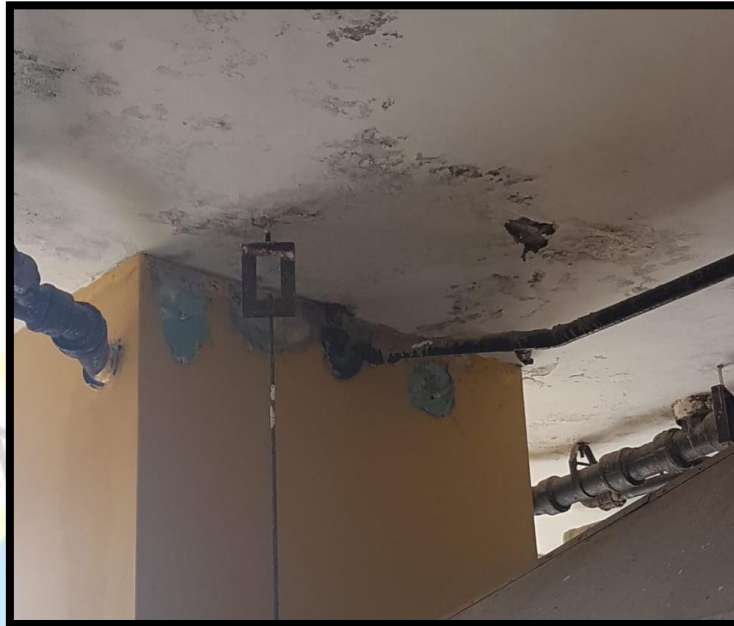
Figura N° 57: Instalaciones en elementos estructurales (vigas y columnas)

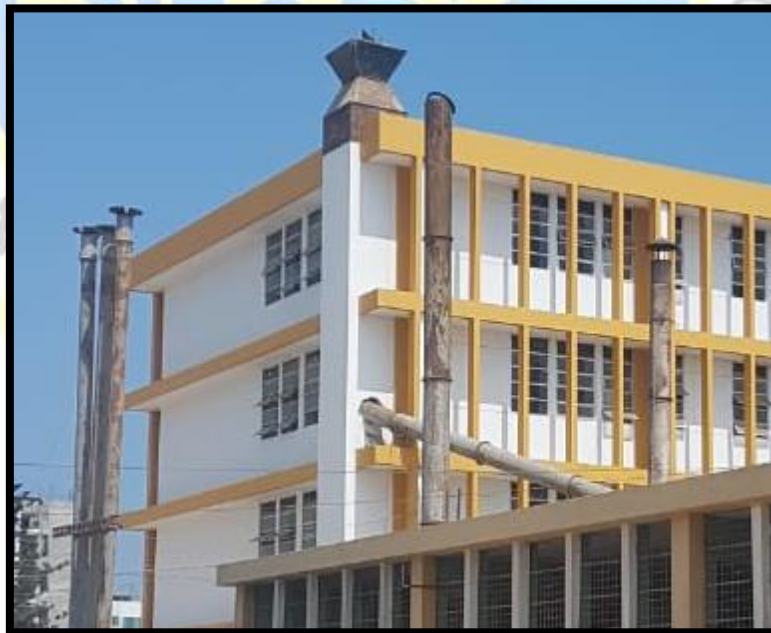
Figura N° 58: Instalaciones externas - columnas
