**UNIVERSIDAD NACIONAL  
JOSÉ FAUSTINO SÁNCHEZ CARRIÓN**

**TESIS**

Diagnóstico y propuesta de mejora de la planta de tratamiento de agua potable por actividad minera en la comunidad campesina Llacuabamba, La Libertad, 2017

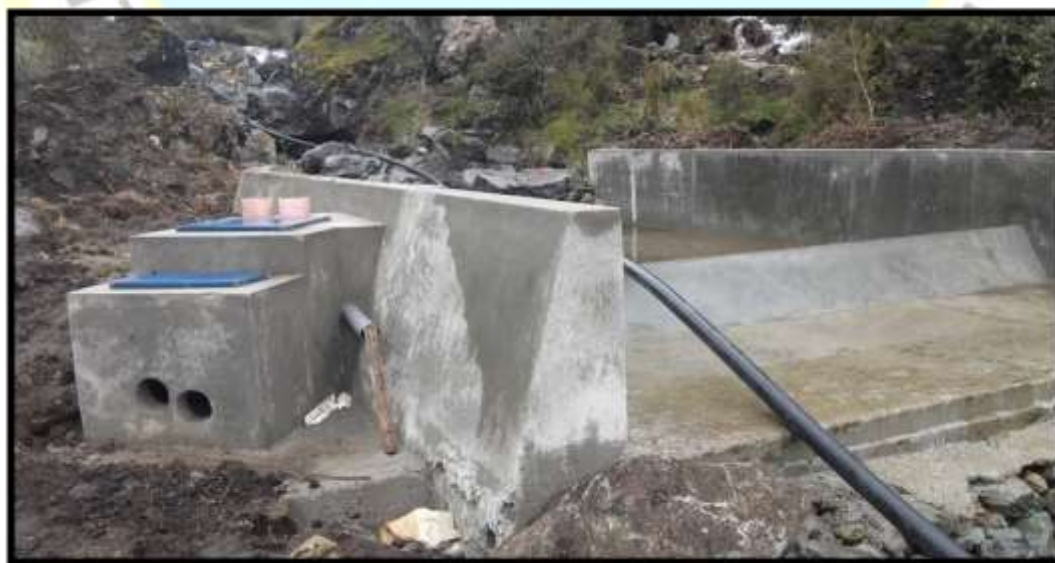
Estructura de concreto que permite derivar y regular las aguas en cauce natural de la quebrada ventanas hacia la red de conducción del sistema de infraestructura hidráulica. Esta estructura es de concreto armado, de  $F'c=210 \text{ kg/cm}^2$ , también es de acero estructural de  $Fy=4200 \text{ kg/cm}^2$ .

*Figura 8.* Vista general de bocatoma.

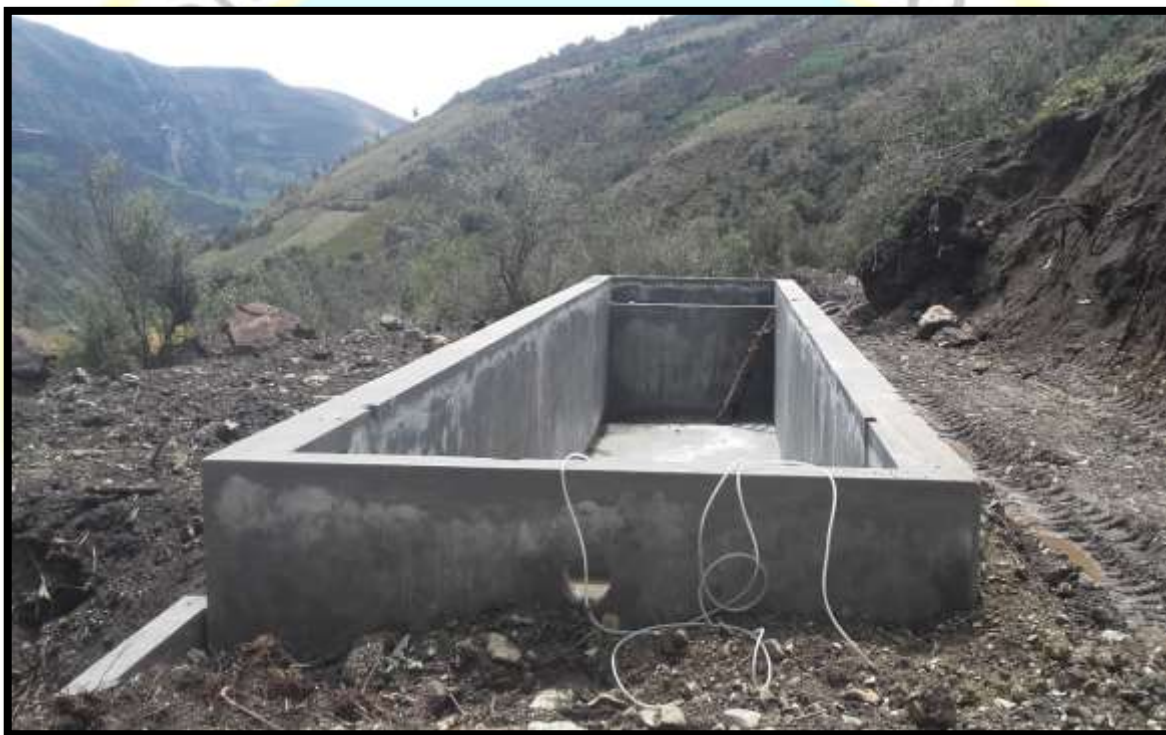
El principal problema en el sedimentador es exceso de caudal de ingreso lo que genera que el tiempo de sedimentación no sea suficientemente lento para que el material solido pueda sedimentarse en el fondo.

*Figura 9.* Vista general de sedimentador.

En la Tabla 7, se muestra el diagnóstico al sedimentador, donde se observa que se encuentra en buen estado y ésta frecuentemente se sobrecarga por falta de regulación de flujo, el problema es más persistente en época de lluvias (diciembre a marzo)) el cual incrementa los sólidos de suspensión

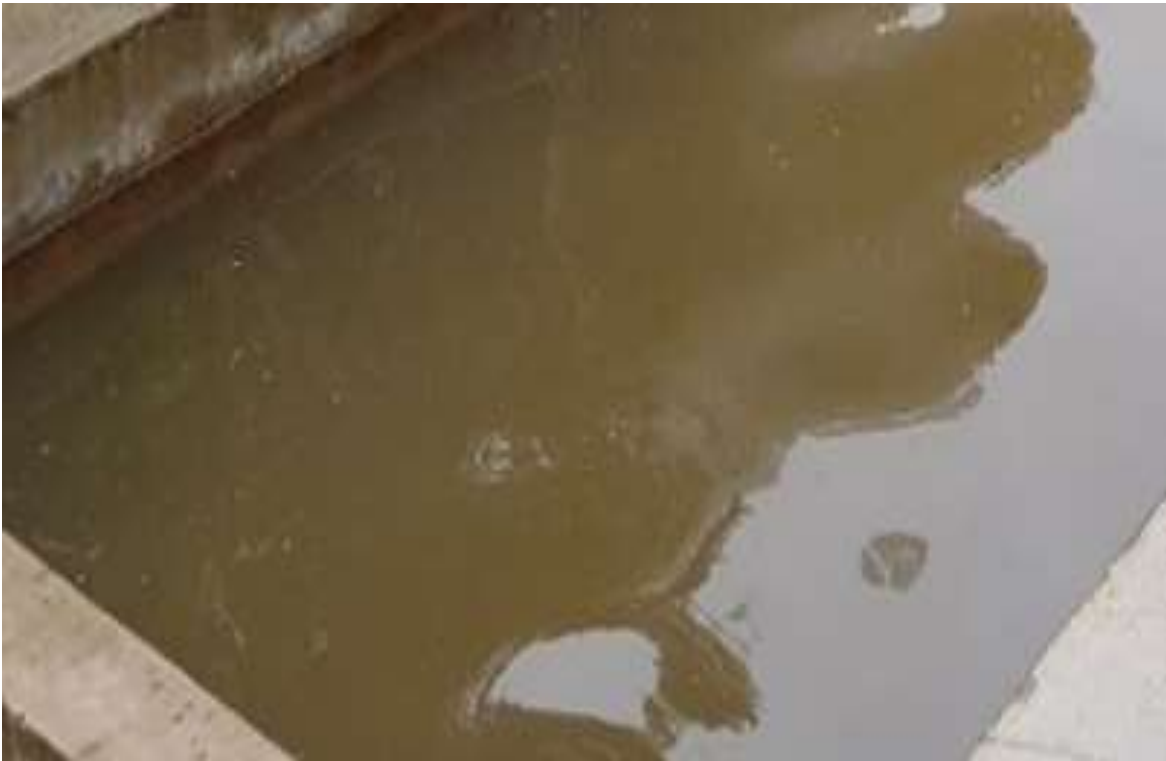
*Figura 10.* Sedimentador con caudal sin regular.

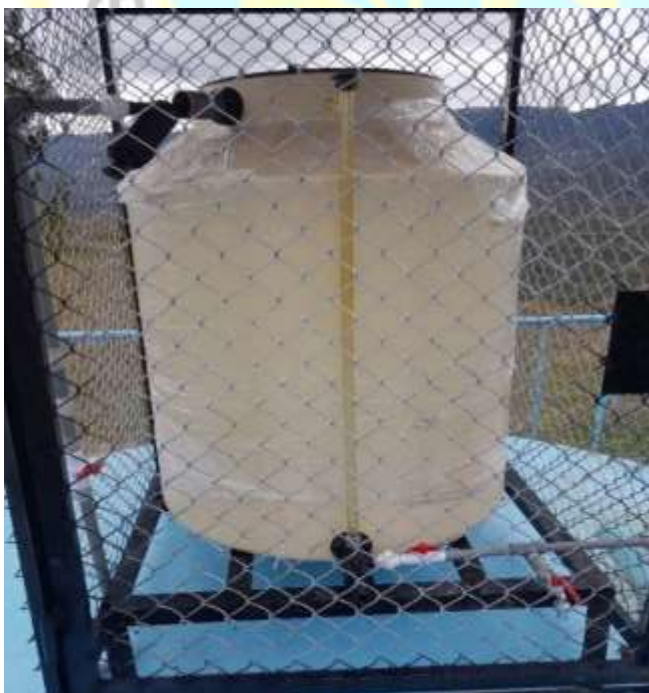
Figura 12. Sistema de cloración.

En la Tabla 8, se muestra diagnóstico al hipoclorador, donde se observa que se encuentra en buen estado observándose la ausencia de personal calificado, la deficiencia en la regulación de aditivo y ausencia del mismo

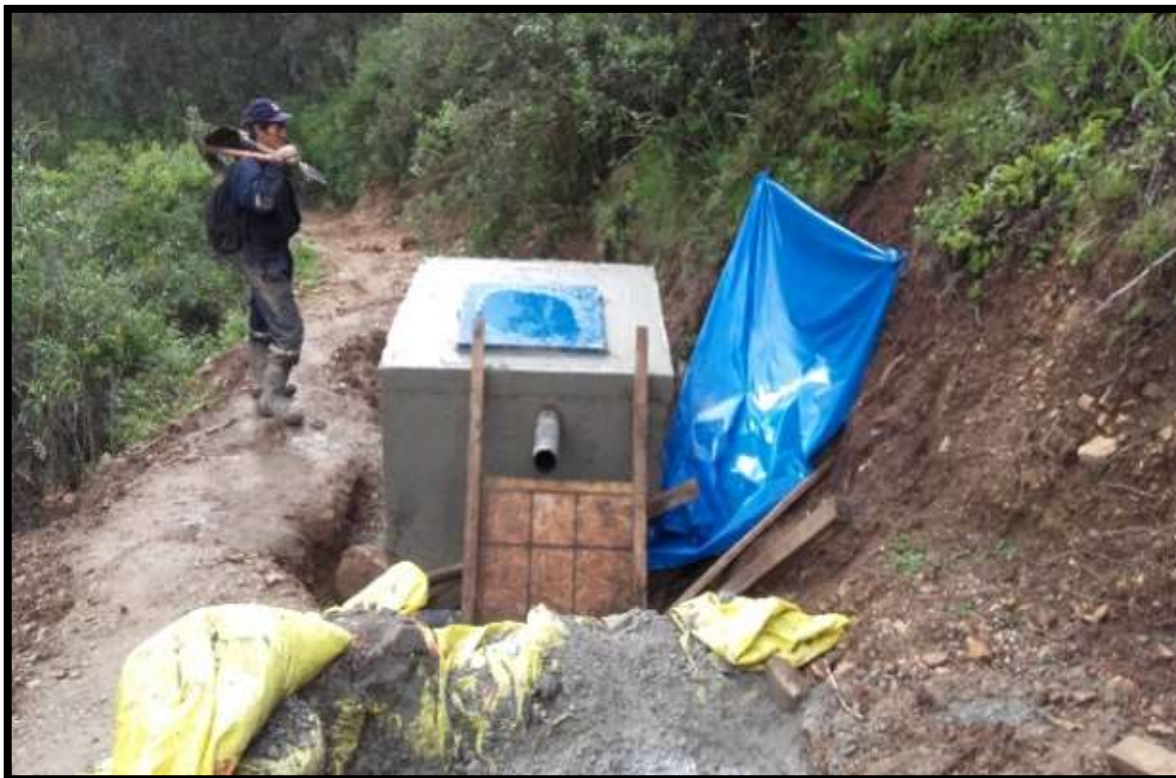
Estas unidades tienen la función de reducir la presión del agua en las tuberías por efecto del aumento de la presión hidrostática del agua a consecuencia de un desnivel desde el punto de captación al punto de distribución. De acuerdo a estas alturas se instala para normalizar a la presión atmosférica. Este equipo posibilita el cuidado de las tuberías que al estar expuestas son más susceptibles a roturas. Se han instalado para tal fin ocho (08) unidades de cámara rompe presión, tipo 6, con accesorios de entrada (E) y salida (S) de diámetro variable. La unidad es de concreto armado, de  $F'c = 210 \text{ kg/cm}^2$ , y también de acero estructural de  $Fy = 4200 \text{ kg/cm}^2$ . Tomando en cuenta dichas dimensiones: de 1,0 m x 0,90 m. protegida de un cerco perimétrico utilizando alambre de púas.

*Figura 13.* Caja rompe presiones 1.

En la Tabla 9, observamos el diagnóstico de la cámara rompe presión, donde se observa que se encuentra en buen estado y funciona muy bien en la reducción de la presión hidrostática por efectos de la columna de agua por desnivel del terreno.

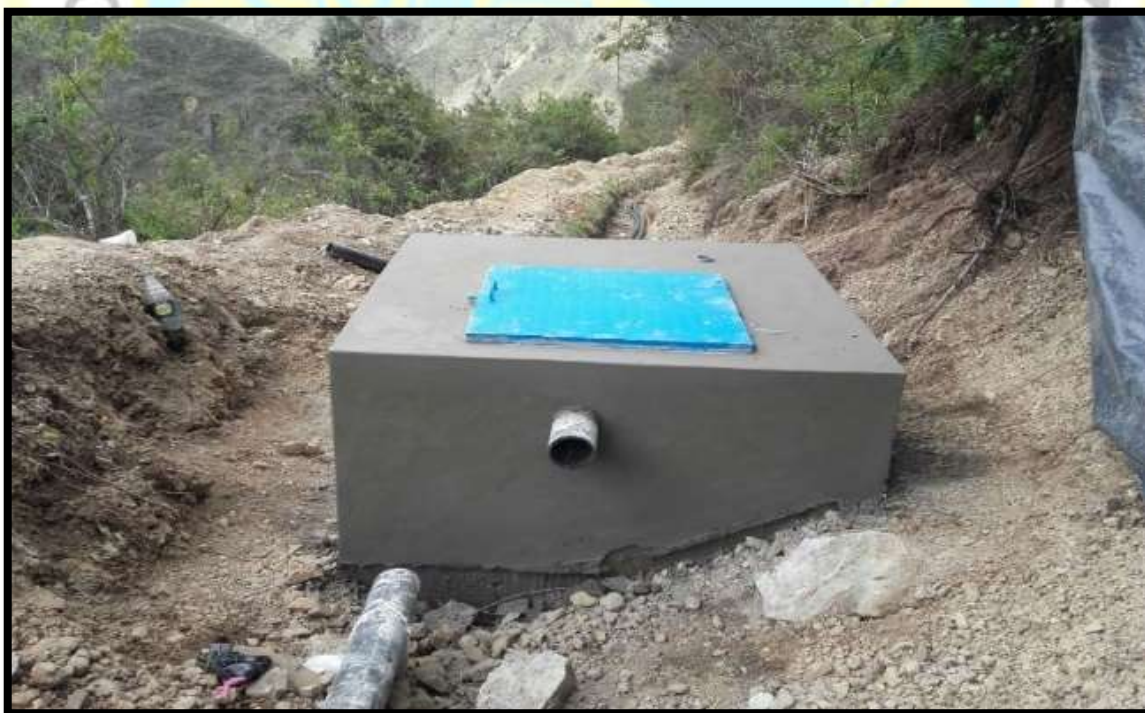
*Figura 14.* Caja rompe presiones 2.

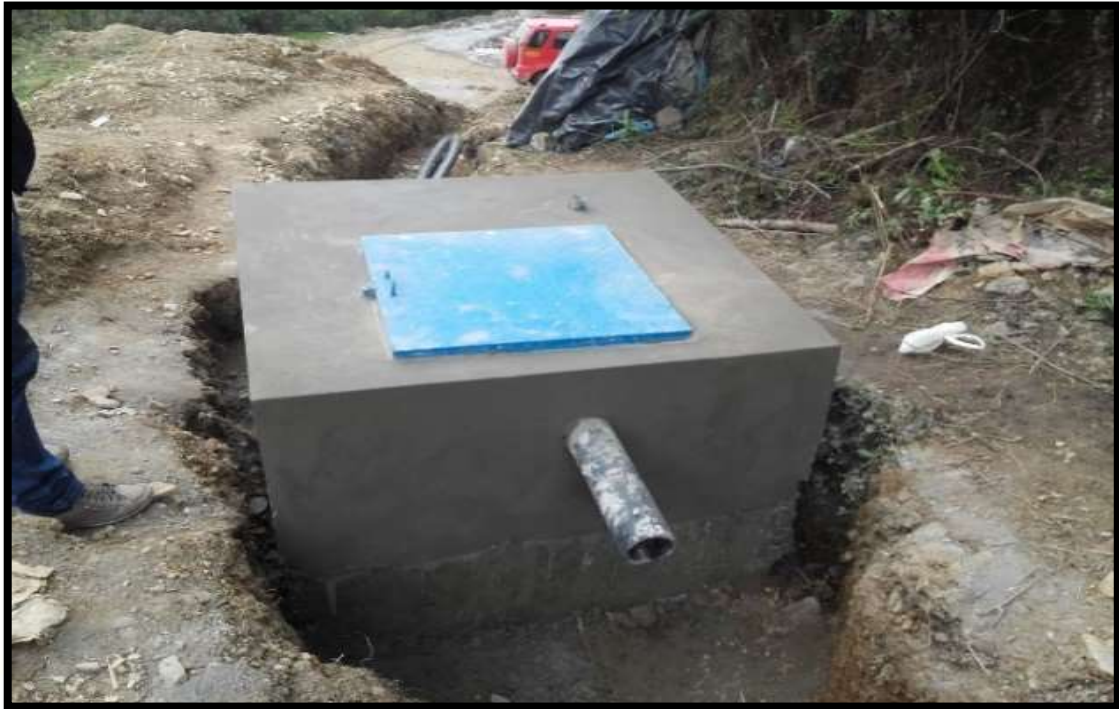
*Figura 15.* Caja rompe presiones 3.

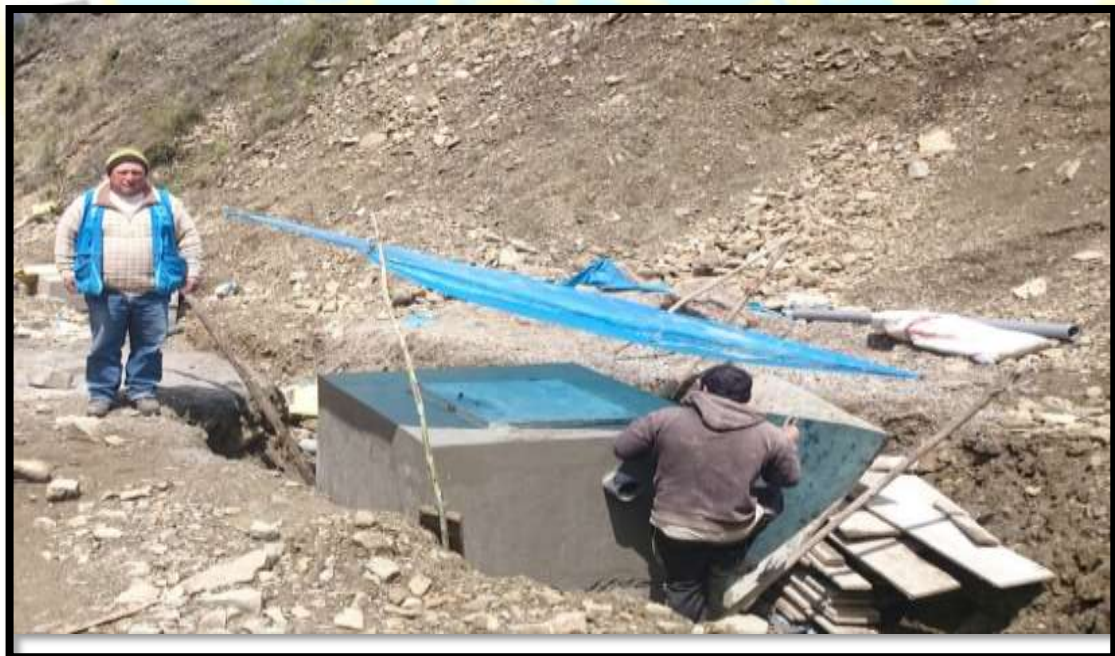
*Figura 16.* Caja rompe presiones 4.
