UNIVERSIDAD NACIONAL
JOSÉ FAUSTINO SÁNCHEZ CARRIÓN

TESIS

“EVALUACION ESTRUCTURAL Y VULNERABILIDAD SISMICA DE
VIVIENDAS DE UN NIVEL DE ALBAÑILERIA CONFINADA EN EL CENTRO
POBLADO EL MOLINO, DISTRITO DE SUPE PUEBLO, PROVINCIA DE
BARRANCA, 2019.”

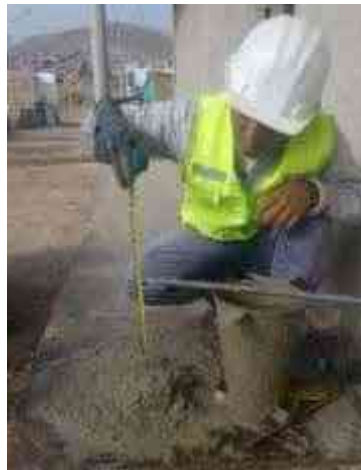
Figura 17

Prueba de Asentamiento del Concreto

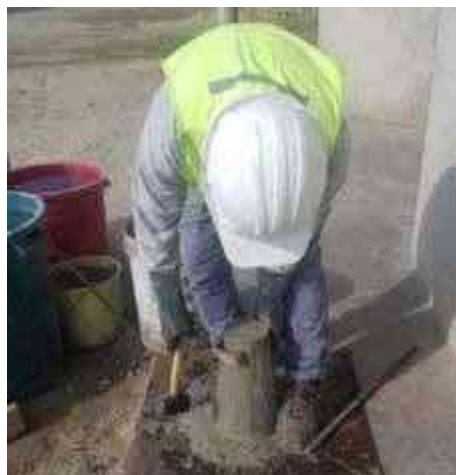
Figura 18

Ensayo Del Cono De Abrahms

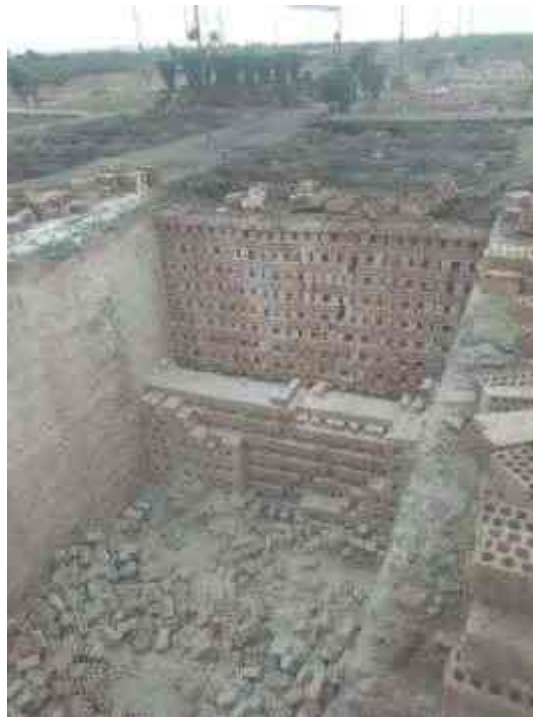
Figura 19

Proceso de Elaboración de Ladrillo Artesanal

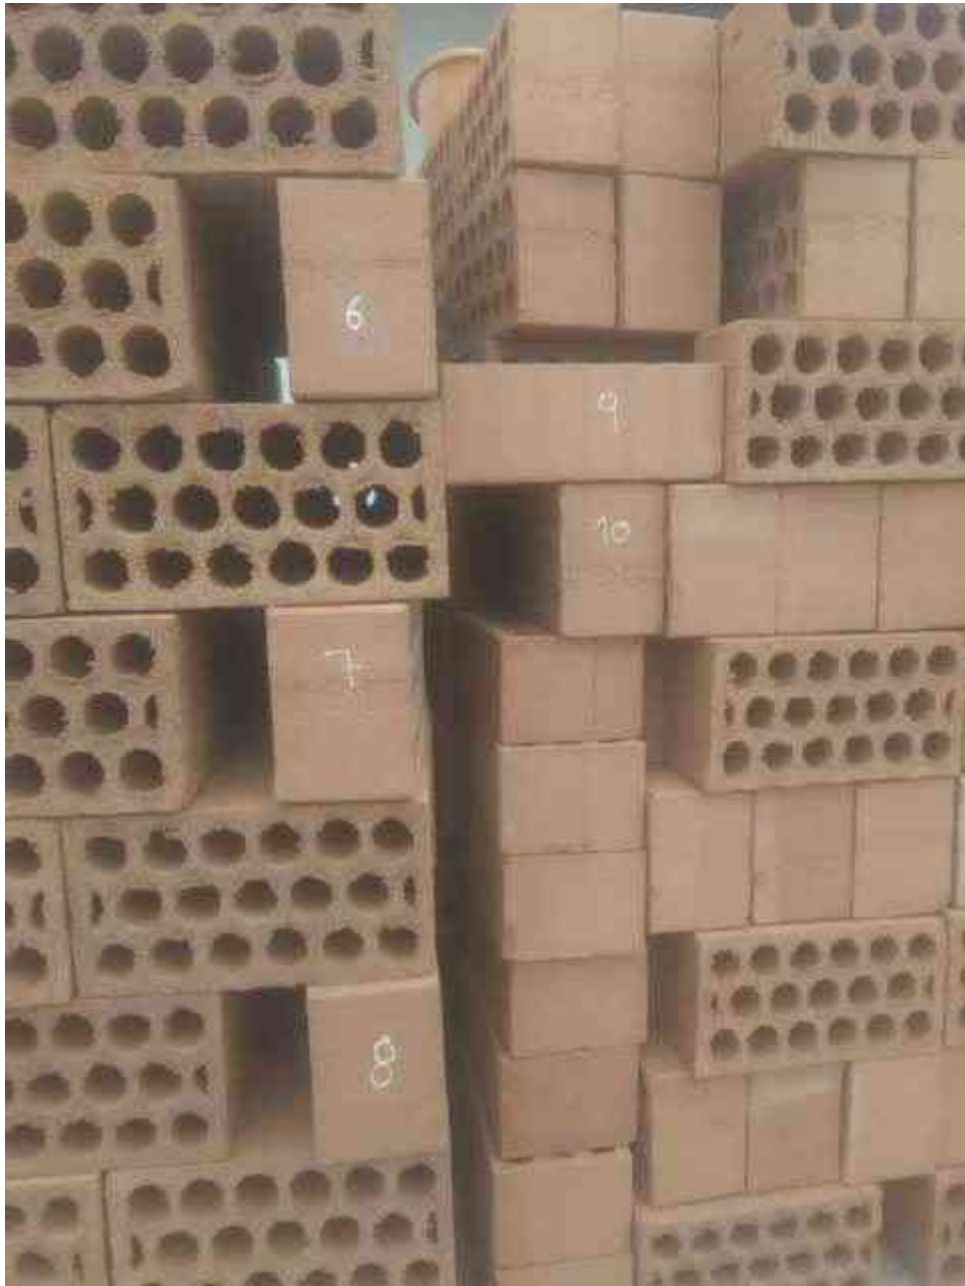
También se usan ladrillos industriales KK 18 huecos, marca Pirámide con un % de vacíos superior a la que establece la norma, los ensayos realizados demuestran esta afirmación.

Figura 20*Ladrillo Industrial 18 Huecos*

De la tabla N° 24 se puede observar que el % de vacíos del ladrillo industrial es de 44.08%, valor superior de lo que establece la norma de 30% de vacíos como máximo, siendo uno de los principales problemas en su uso de muros portantes por la falla frágil por trituración que se produciría ante un sismo severo, por lo que su uso debe limitarse.

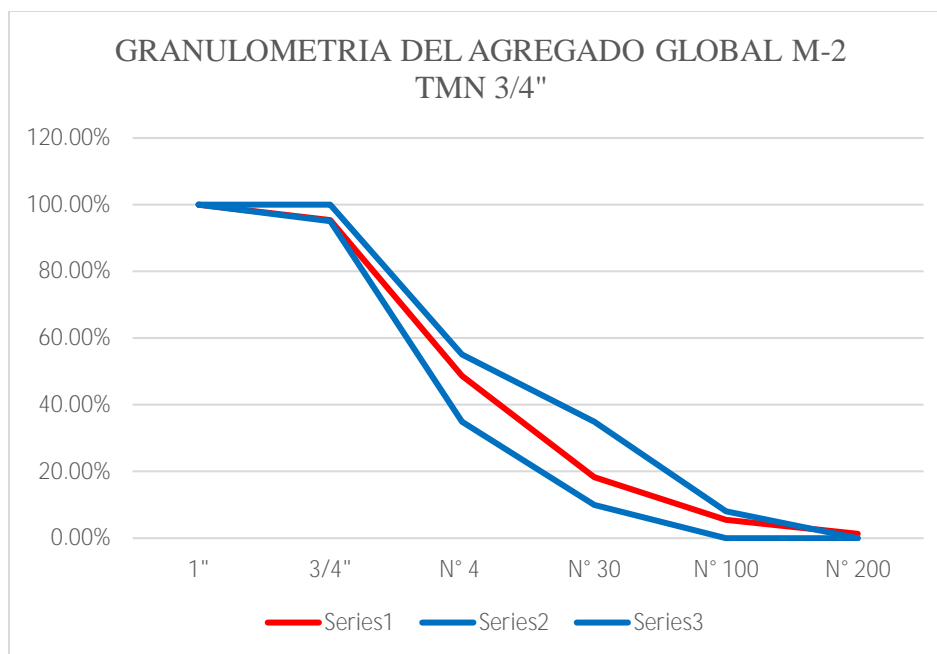
Figura 29

Granulometría del Agregado Global M-2

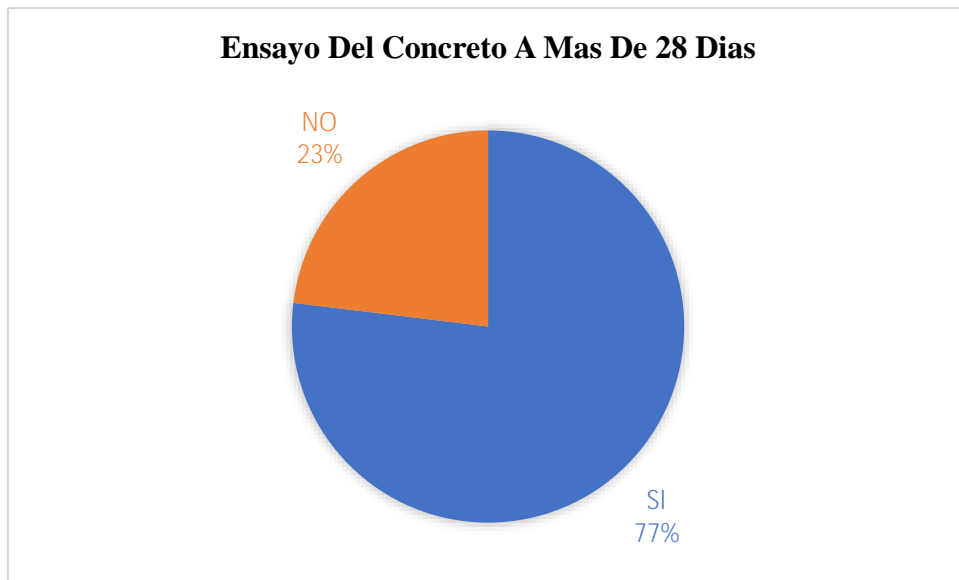
Figura 34

Resultados de las Muestras de Concreto Ensayadas a más de 28 Días

EL 77% de las muestras de probeta fueron ensayadas a más de lo que establece la norma de 28 días como mínimo, para obtener el 100% de resistencia, teniendo solo un 23% ensayadas a menores días de ensayo.

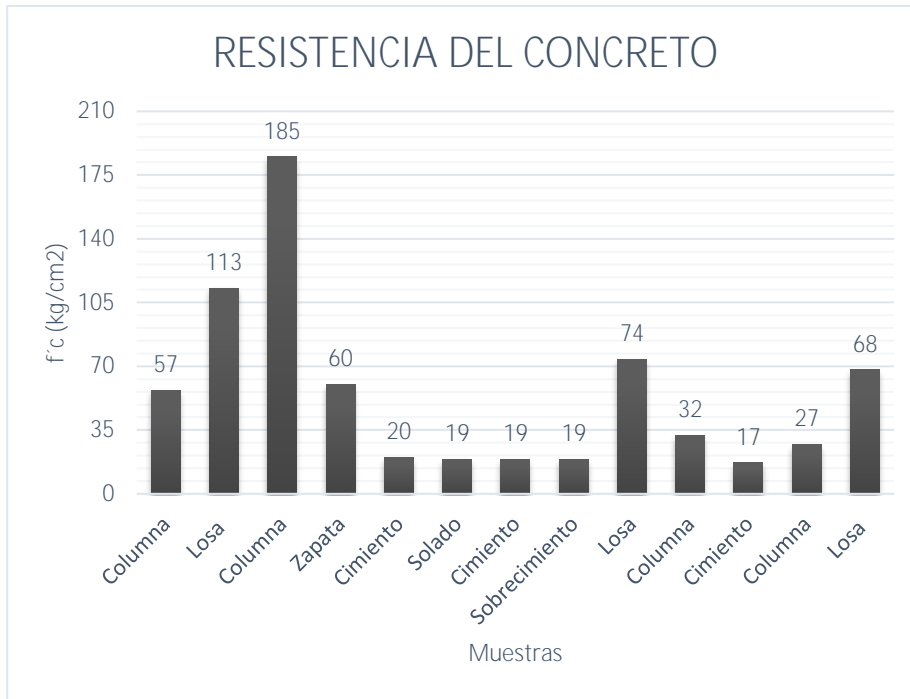
Figura 36

Resultados de Resistencia del Concreto de los Elementos estructurales

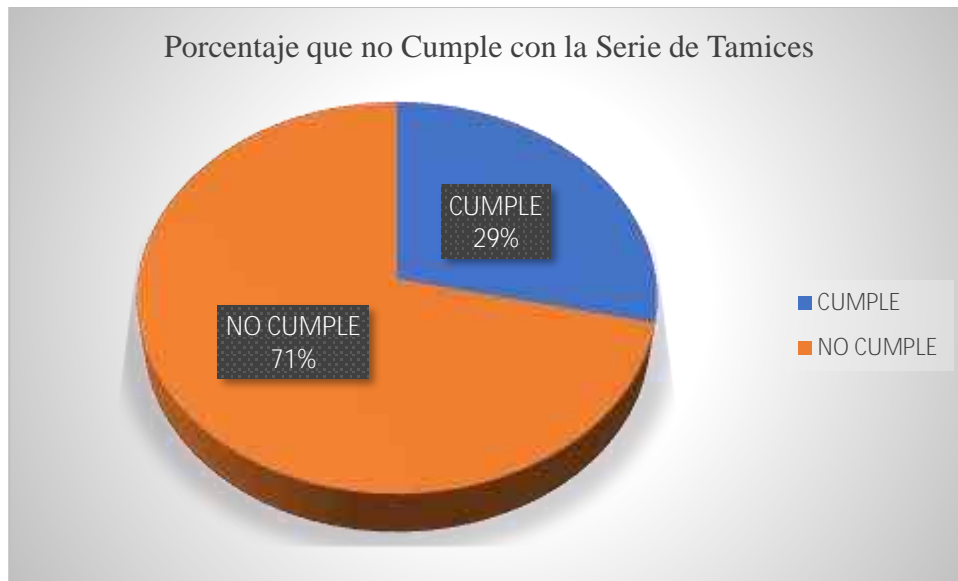
Figura 38

Porcentaje de Muestra de Arena que no Cumple con la Norma E-070

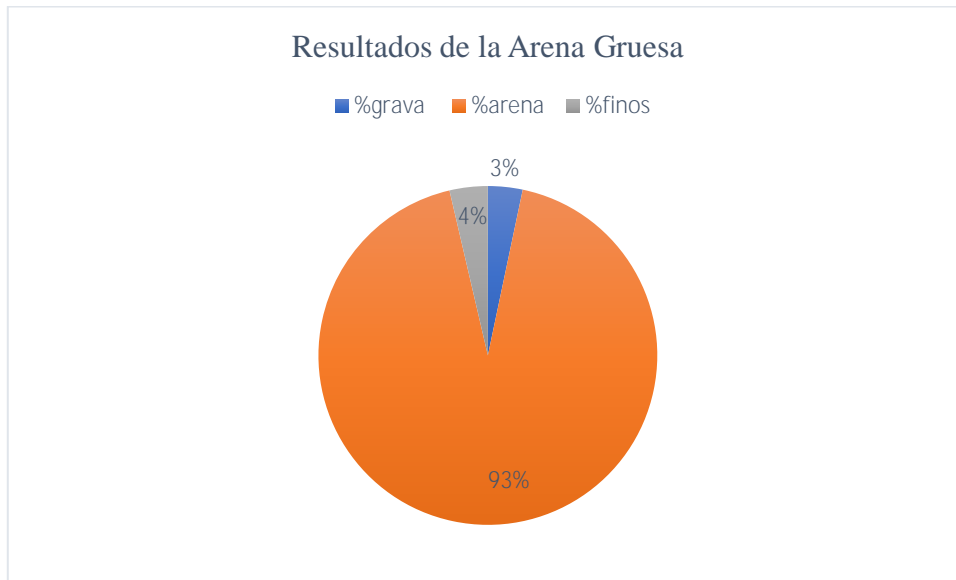
Figura 39

Resultados de la Granulometría de la Arena Gruesa

El 93% de la muestra es arena, 4% de grava y 3% de finos, debido a la presencia de grava y finos, la muestra no cumple con la normativa.

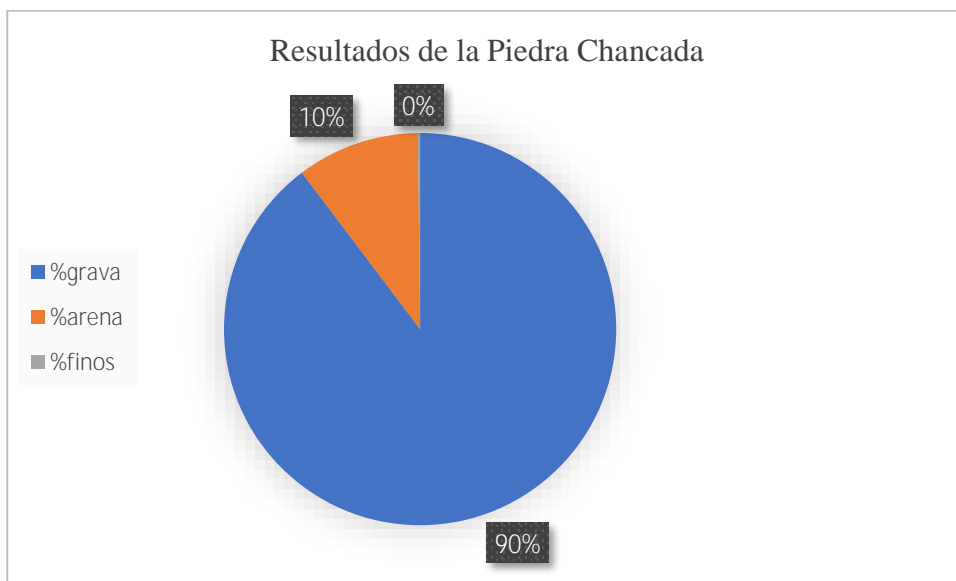
Figura 41

Resultados de la Granulometría de la Piedra Chancada

La granulometría de la piedra chancada de tamaño máximo nominal de agregado 3/4" presenta un 90% de grava y un 10% de arena, no hay presencia de finos en la muestra.

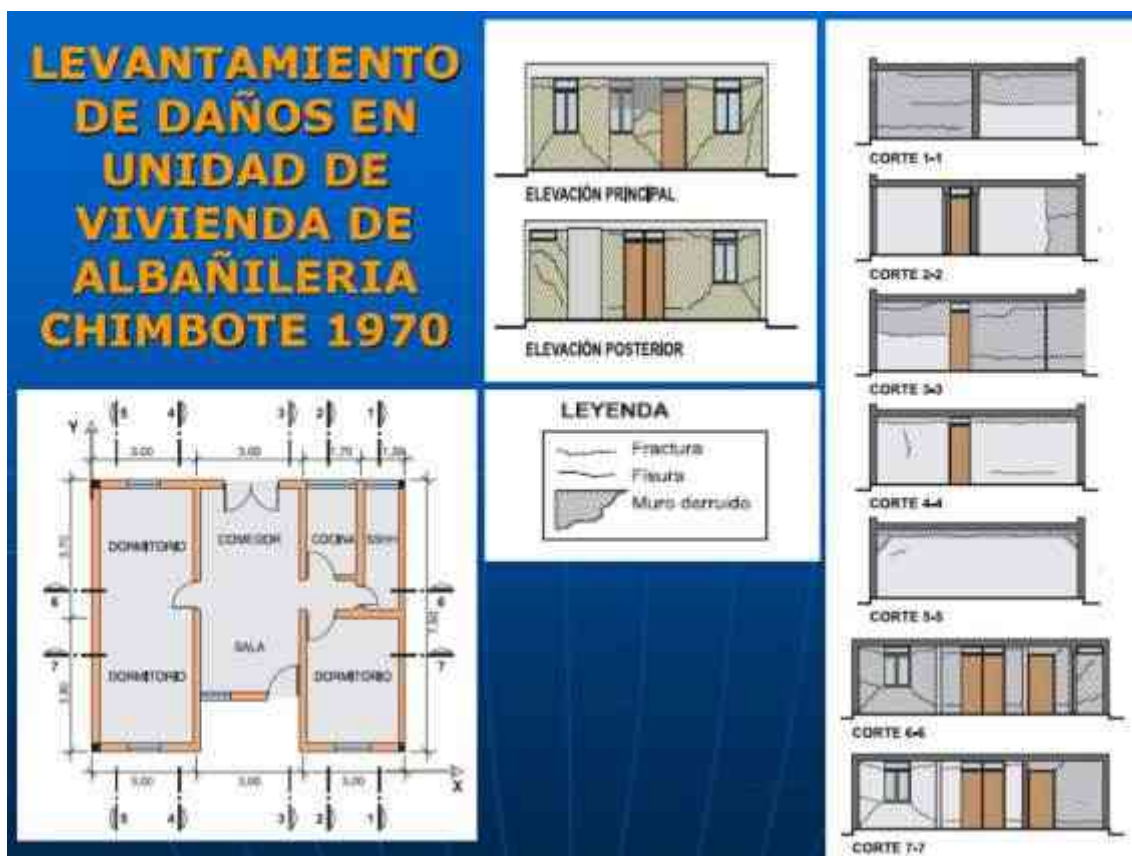
Figura 42

Ejemplo de ello es que, en el levantamiento de daños del sismo de 1970, las viviendas bien diseñadas con criterios de la normativa pudieron soportar el sismo.

Levantamiento de Daños del Sismo De 1970, Ancash

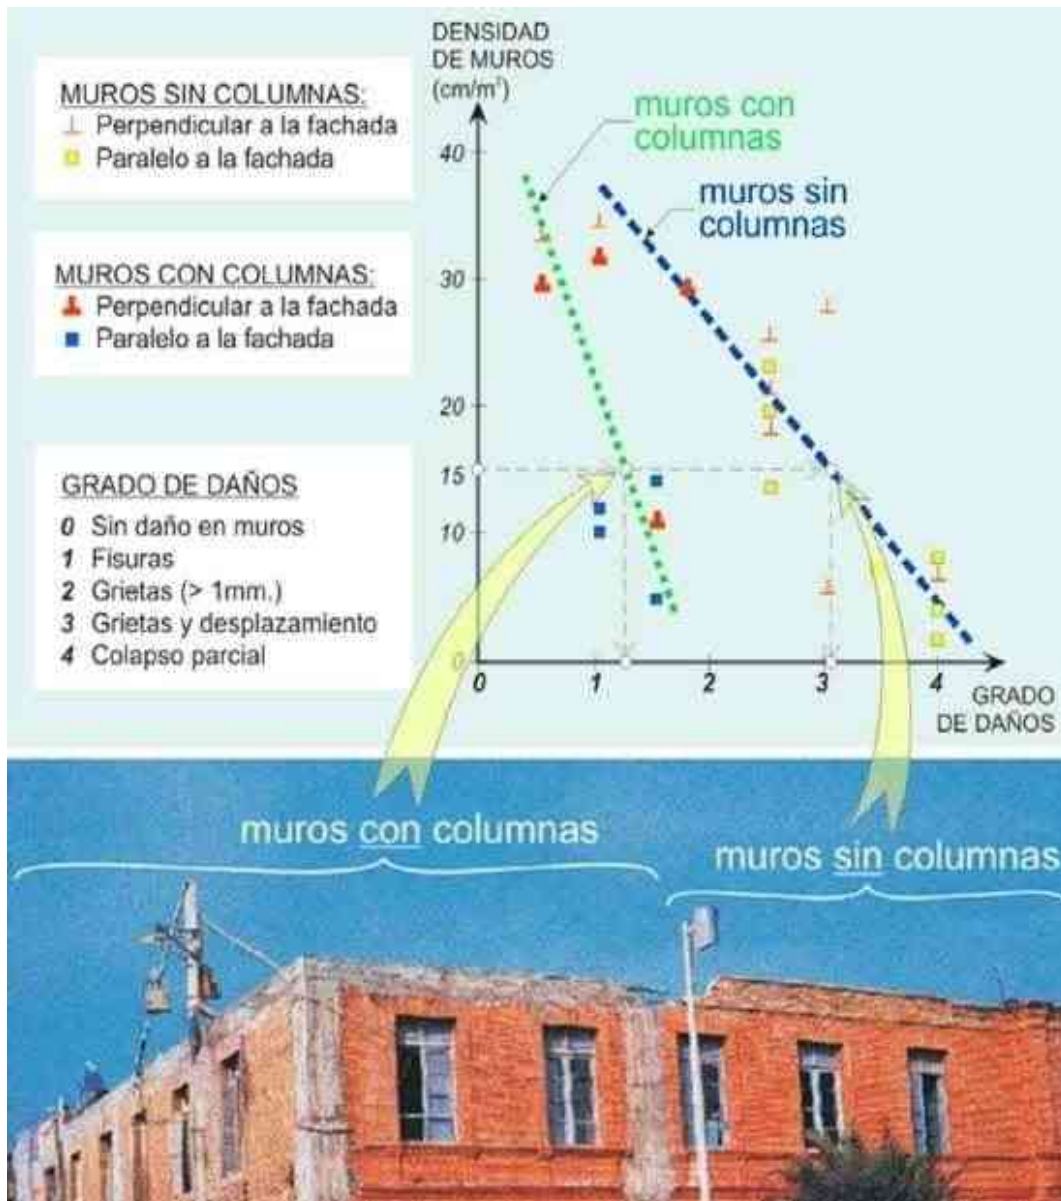
Figura 44

A mayor densidad de muros en ambas direcciones de la vivienda se reduce el daño, además de contar los muros con columnas, la Figura 43 evidencia esta conclusión luego de (Kuroiwa, 2016) “Haber estudiado en detalle 3500 viviendas de albañilería”.

Comparación De Daños De Muros Con Columnas y sin Columnas

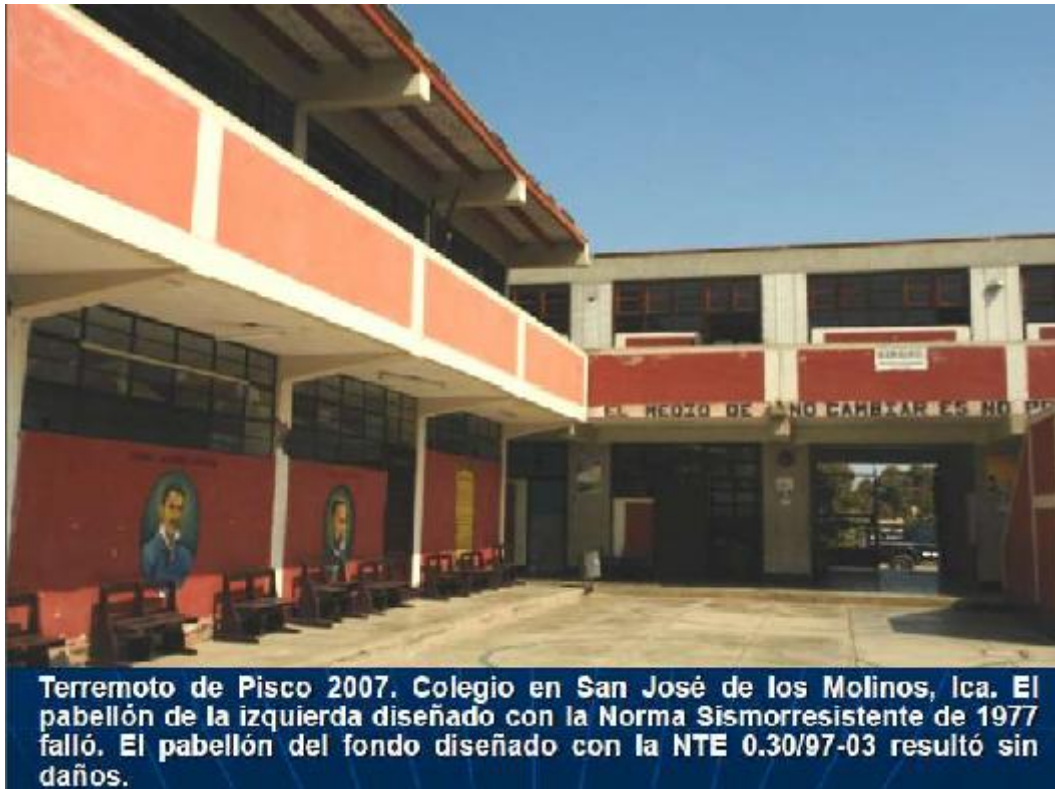
Figura 45

Cumplir con las normas de edificación previene el riesgo de colapso de viviendas, ante esto las normativas van actualizándose cada vez con mayor importancia después de un sismo de gran magnitud, un ejemplo de ello es que, en el sismo de 2007, se evidencio la falla de columna corta.

Importancia de la Actualización de las Normas de Edificación
