**UNIVERSIDAD NACIONAL JOSÉ FAUSTINO SÁNCHEZ CARRIÓN**

**FACULTAD DE INGENIERÍA CIVIL  
ESCUELA PROFESIONAL DE INGENIERÍA CIVIL**

**ESTUDIO DE VULNERABILIDAD SÍSMICA Y MITIGACIÓN DE  
DESASTRES EN LAS VIVIENDAS CONSTRUIDAS MEDIANTE  
ALBAÑILERÍA CONFINADA EN EL AA.HH. “EL CARMEN”  
HUAURA, 2018.**

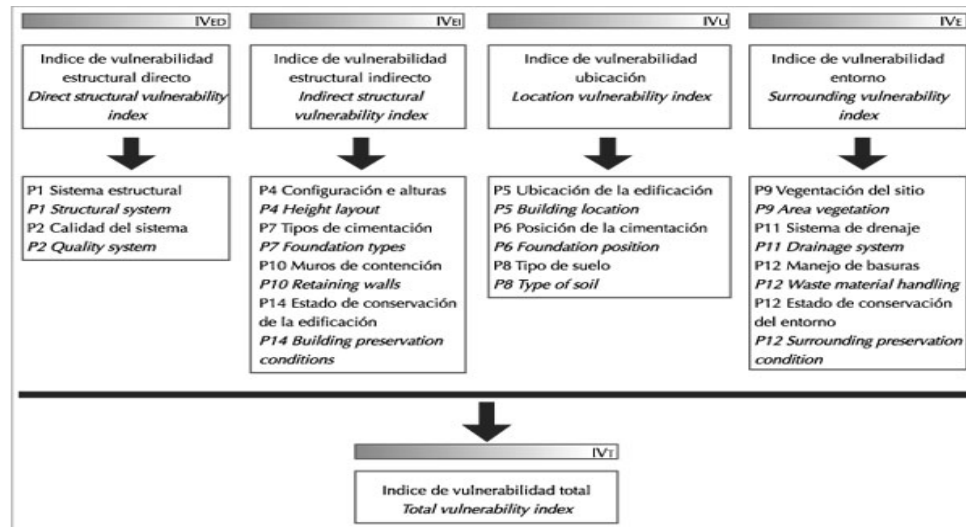
**Figura 1: El índice de vulneración esquematizada**

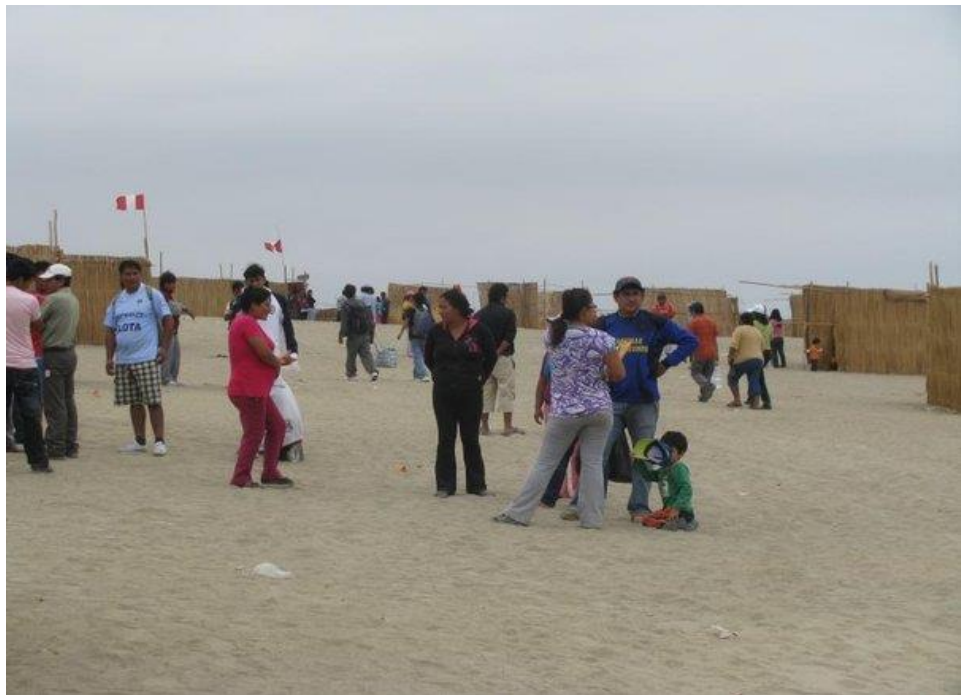
Los cuales suceden cuando ocupan un lugar libre de dueños y un grupo de personas se posicionan para apropiarse del terreno, inician su construcción y posteriormente solicitan certificados de posesión a las entidades correspondientes, y al pasar de los años logaran ser propietarios (dueños) y buscan la titularidad de la propiedad.

**Figura 2: Ocupación del terreno y habilitación viviendas provisionales**

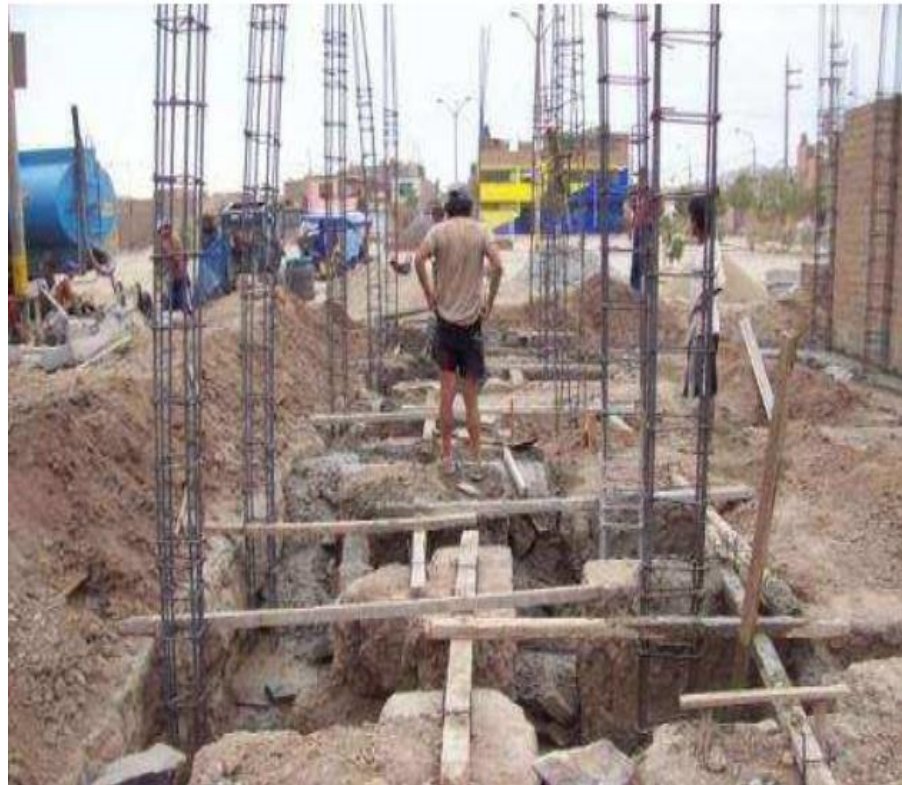
En esta etapa se desarrolla los trazos y delimitaciones con las medidas correspondientes y así excavar lo necesario con la altura necesaria teniendo en cuenta el diseño de vivienda que desee el propietario o poseionario.

**Figura 3: Zapata y columna armada**

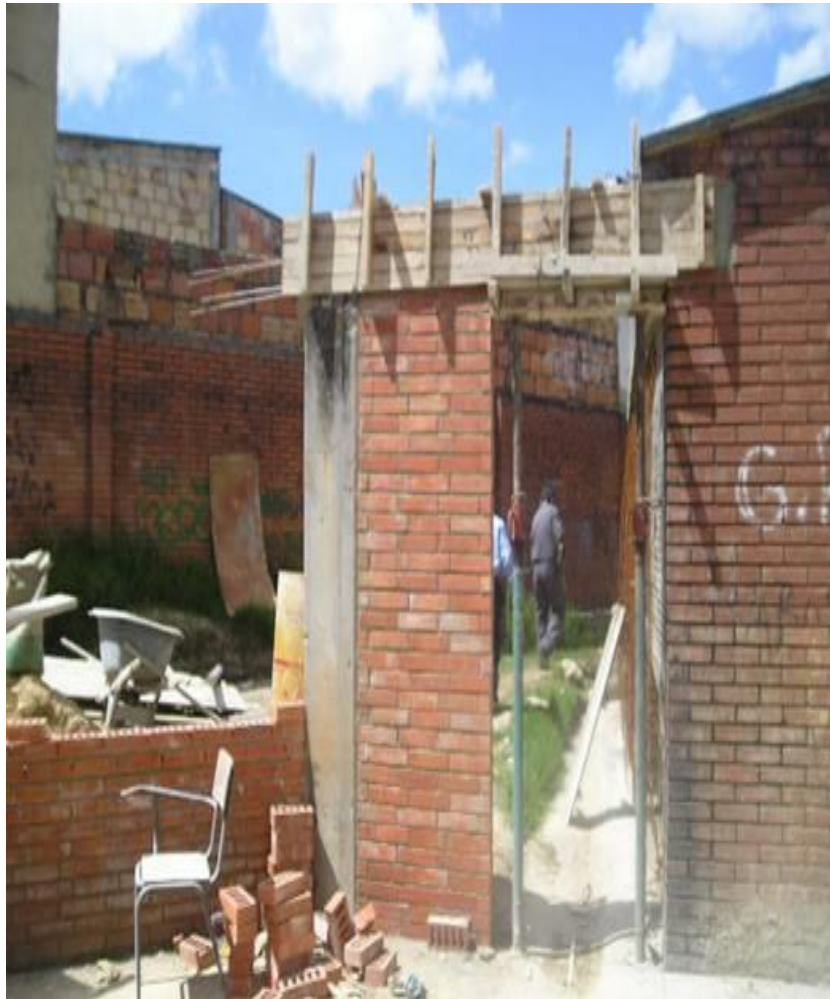
Para este procedimiento es priorizado los muros de toda la fachada, mediante las áreas que intervienen, según lo recomiende su maestro albañil o el especialista encargado de toda la construcción previa coordinación con las actividades que interfieran para evitar picar los muros, columnetas y columnas con la finalidad de instalaciones de servicio.

**Figura 4: Armado de muros de fachada con columnas**

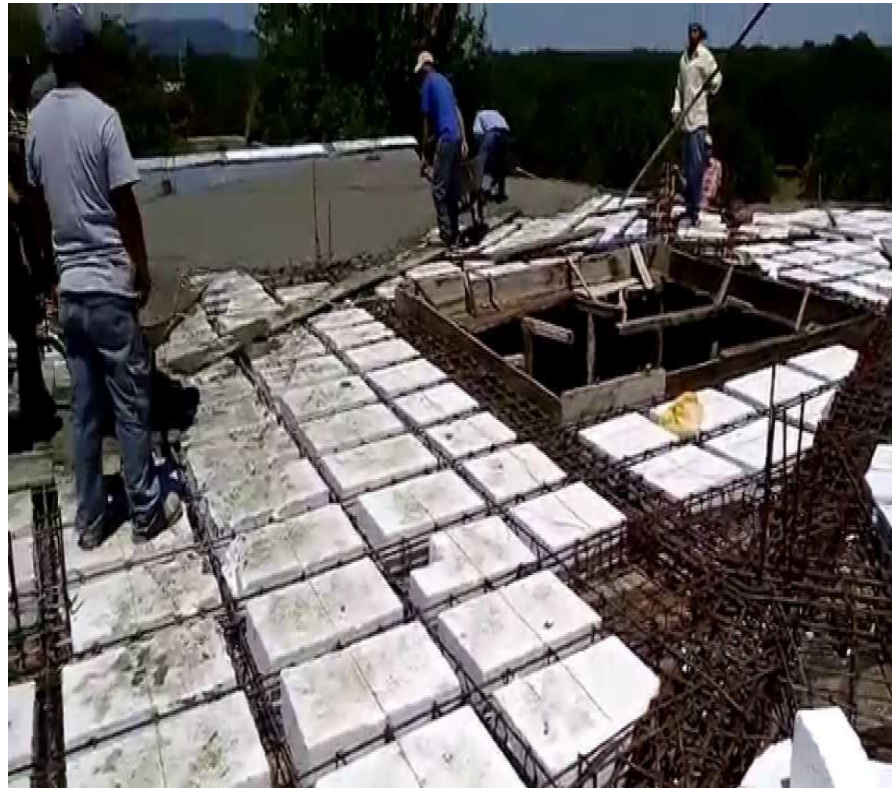
En esta etapa final se toma el mayor tiempo para conseguir el correcto fraguado dependiendo las características de los materiales consignado para la construcción el cual es referido y usado en el vaciado de techo, evitando así agrietamiento.

**Figura 5: Preparado de la losa aligerada para su vaciado**

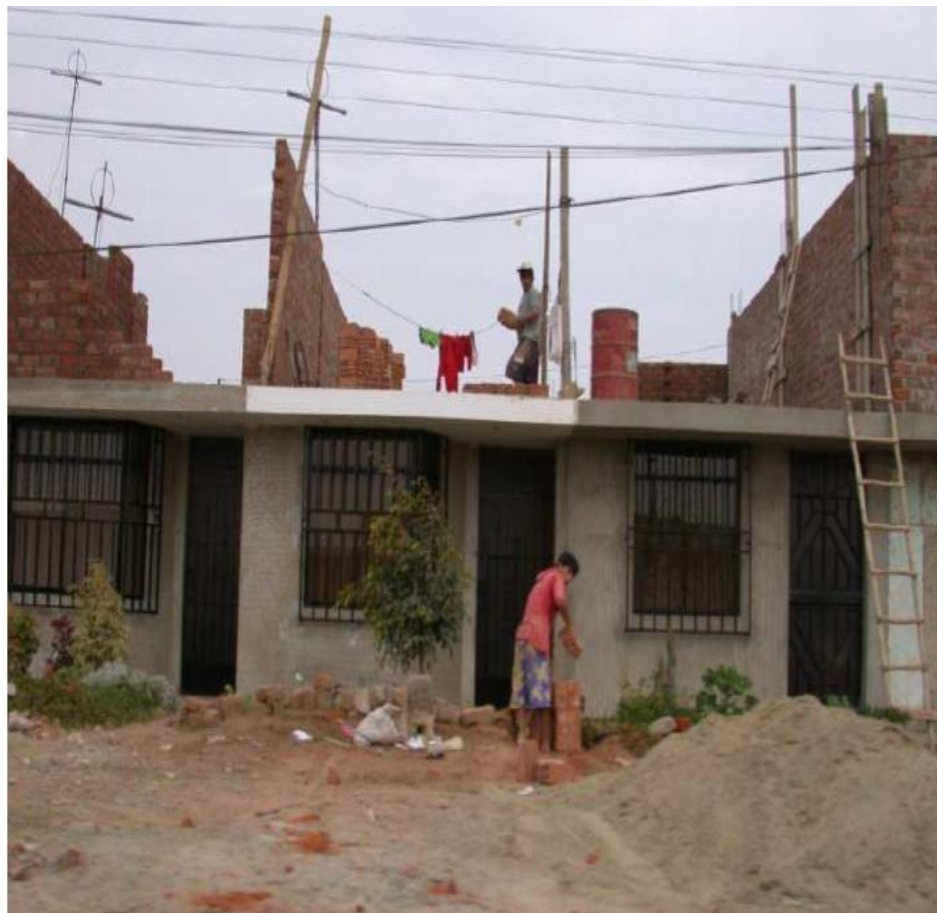
Se visualiza las construcciones de los muros en todo el segundo piso y se rige por la limitación de las viviendas vecinas para evitar el desalineamiento urbano.

**Figura 6: Continuando la construcción de la segunda planta**

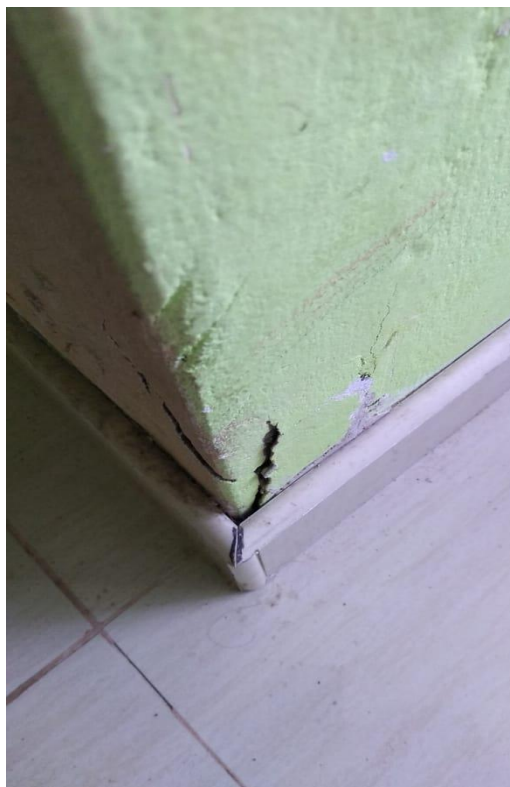
**Figura 17: Identificación de grietas en la columna Calle Atahualpa**

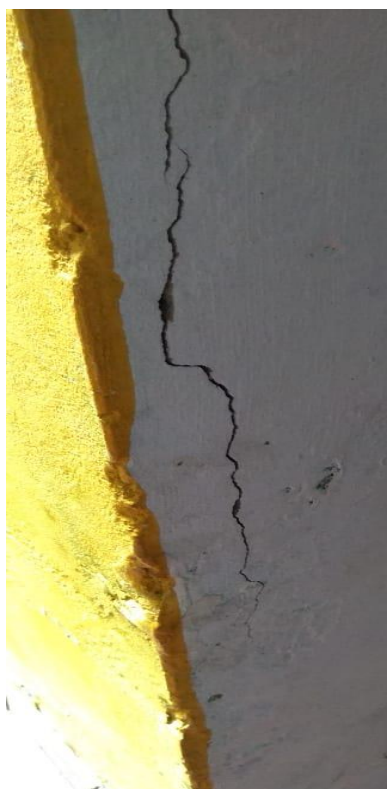
**Figura 18: Identificación de grietas en columna en la Calle Santa Elena**

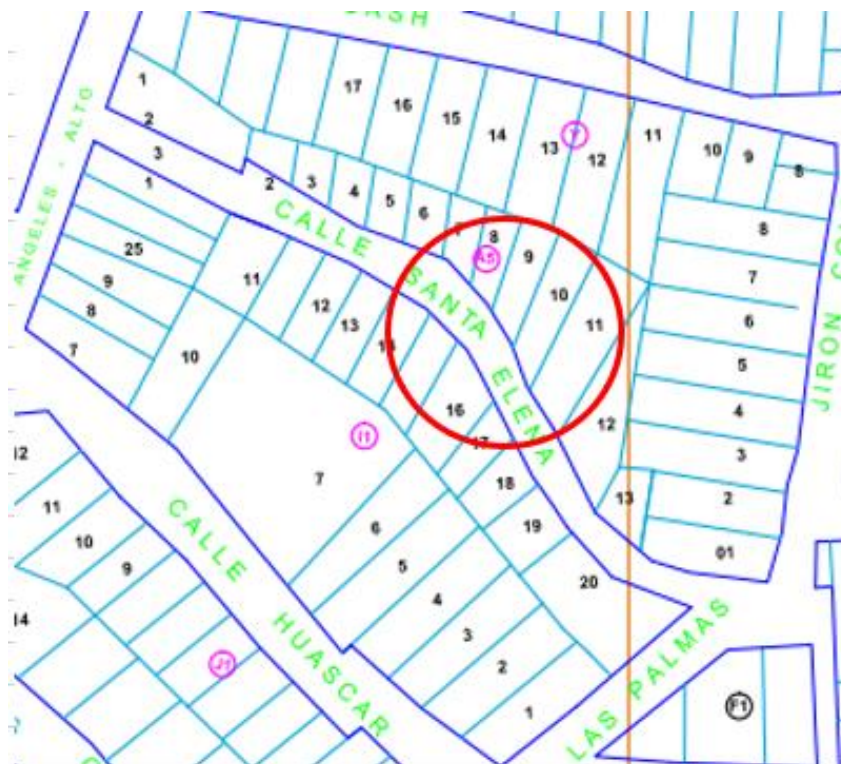
Figura 19: Viviendas vulnerables en la calle Santa Elena

<b>Calles y Jirones</b>	<b>Cantidad de viviendas vulnerables</b>	<b>Cantidad de viviendas no vulnerables</b>
<b>Calle Santa Elena</b>	15	6
<b>Jirón Las Palmas</b>	20	16
<b>Calle Los Pinos</b>	25	20
<b>Calle San Marcos</b>	10	16
<b>Calle Atahualpa</b>	11	9
<b>Pasaje San Marcos</b>	12	14

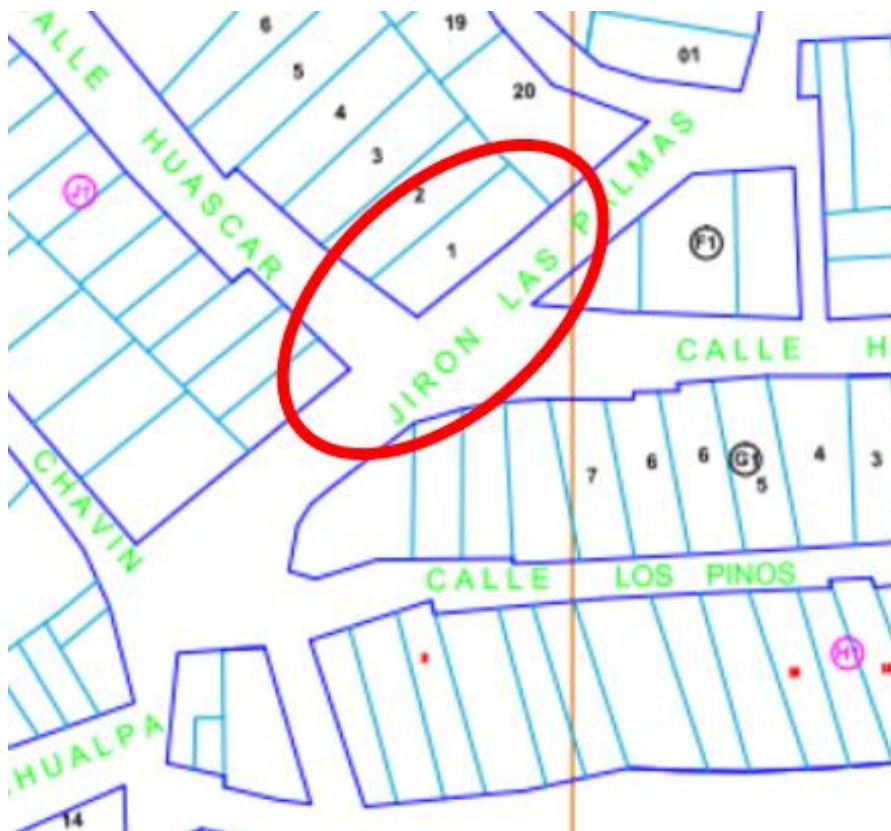
Figura 21: Viviendas vulnerables en la Jirón Las Palmas

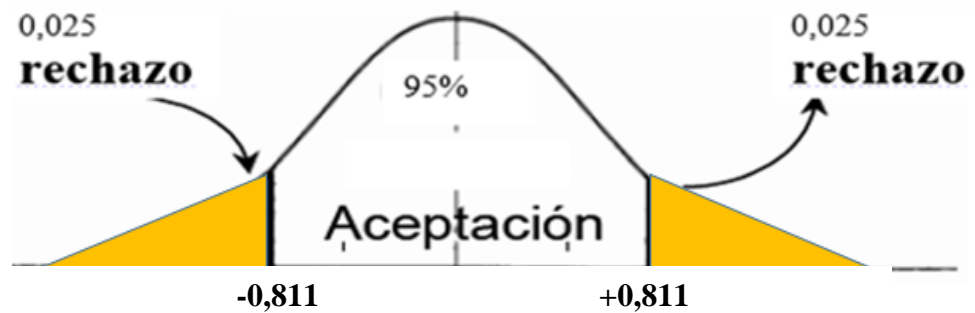
$$r_{\text{crítica}}(gl; \alpha) = r_{\text{crítico}}(gl = 4; \alpha = 0,05) = \pm 0,811$$

Figura 22: Localización del punto crítico en la prueba de hipótesis

Luego se toma la decisión correlación entre la variable (X) y la variable (Y).
