**FACULTAD DE INGENIERIA CIVIL
ESCUELA PROFESIONAL DE INGENIERIA CIVIL**

TESIS

**“ANALISIS DE ESTABILIDAD DE TALUDES DE LA RELAVERA N°1 Y N°2
EN LA UNIDAD MINERA SHILA PAULA DISTRITO DE CHACHAS-2021”**

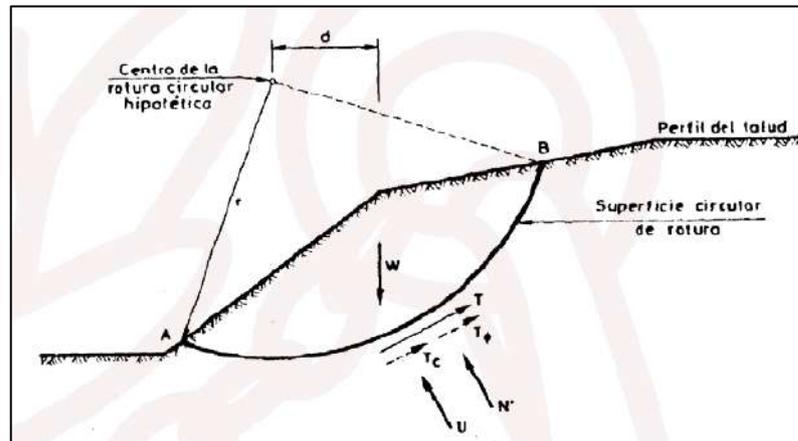
Figura 1. Fuerzas consideradas en un mecanismo de rotura circular

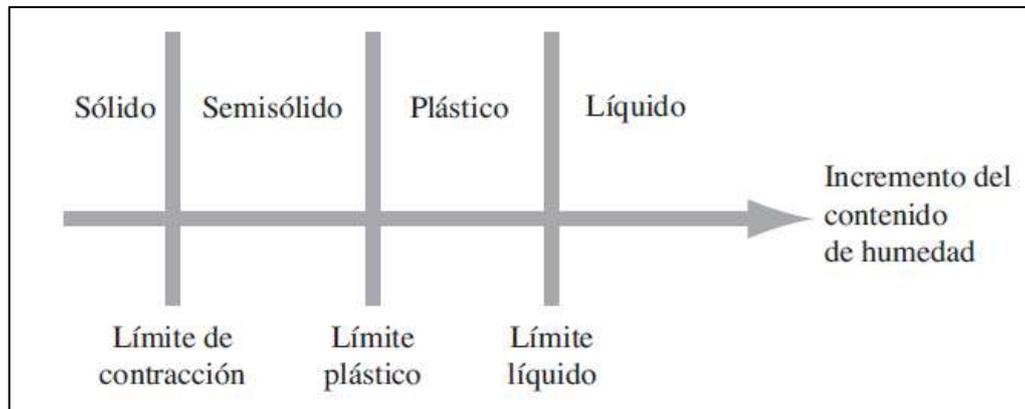
Figura 3 Límites de Atterberg

El contenido de humedad durante la fase de cambio del estado semisólido pasando al estado plástico es el límite plástico y del estado plástico a estado líquido es el límite líquido, y se con el nombre de límites de Atterberg.

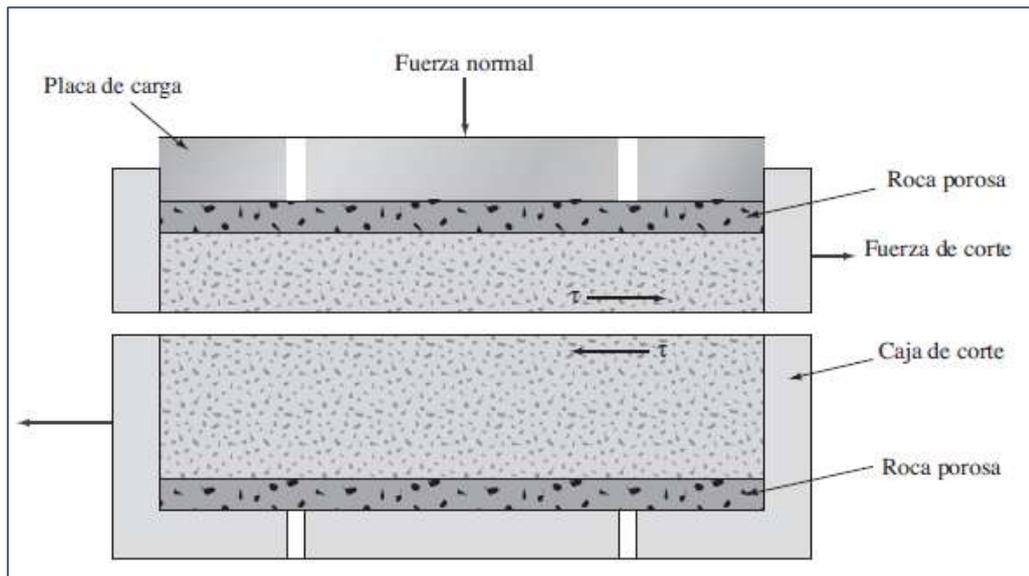
El resultado del ensayo de corte directo son los valores físicos de la muestra como son la cohesión y el ángulo de fricción interna.

Figura 5 Representación de ensayo de corte directo

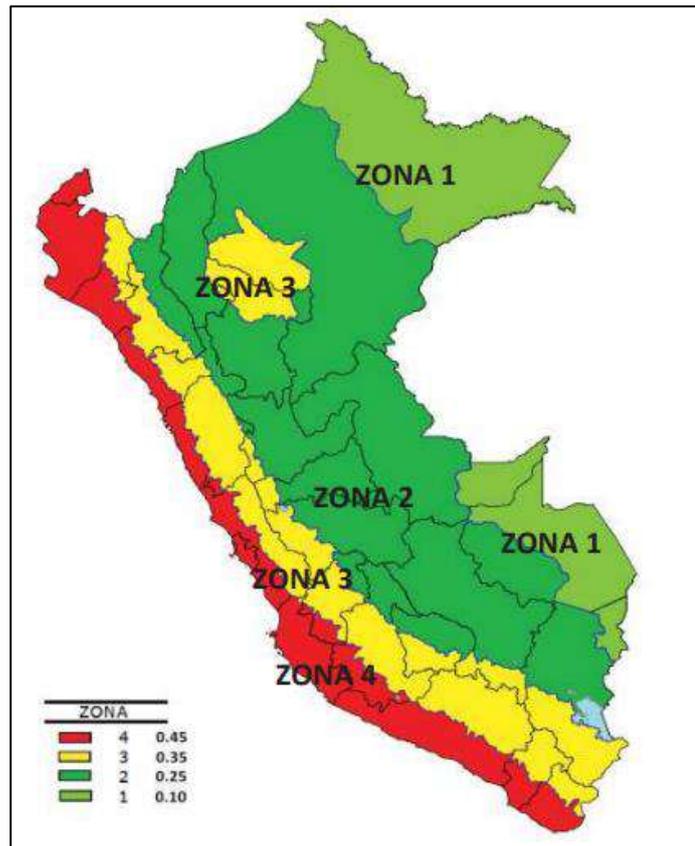
Figura 6 Zonificación sísmica en el Perú

A cada zonificación se le brinda un factor de Z según lo muestra la figura, este valor se representa como la máxima aceleración de forma horizontal en el suelo rígido para un periodo de retorno de 50 años. Este valor se representa como una porción de la aceleración gravitacional

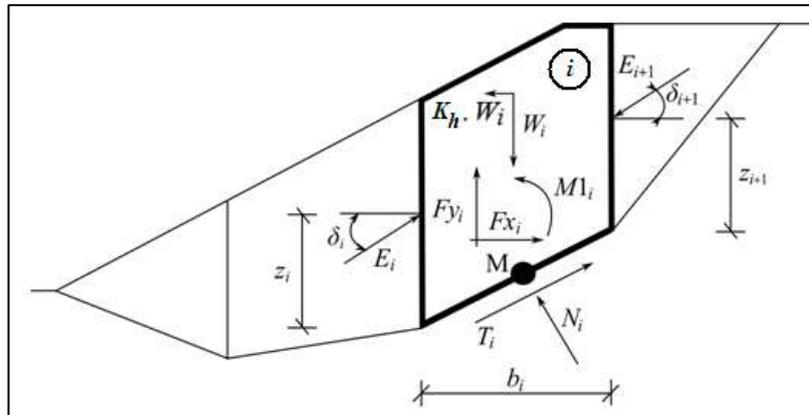
resolución de tres incógnitas. Se aplica para superficies de roturas circulares y no circulares

Figura 7 Esquema estático – Método Spencer

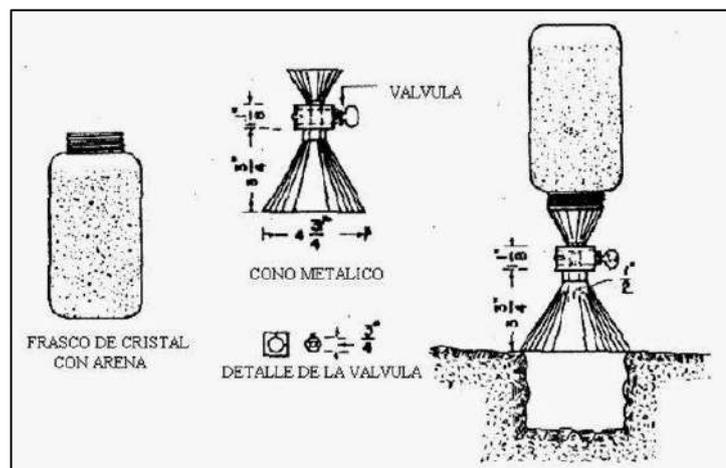
Figura 8 procedimiento de ensayo de densidad de campo

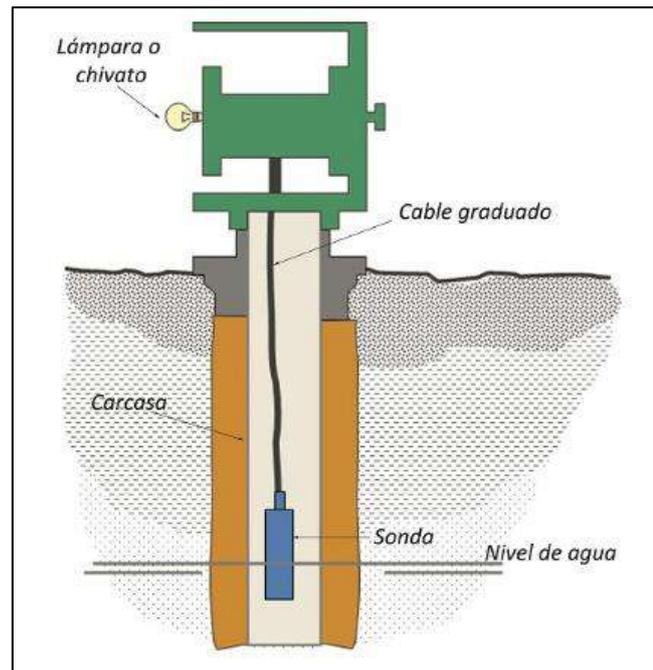
La medición del nivel de freático forma parte del estudio de mecánica de suelos, esta medición se realiza por medio de la sonda piezométrica la cual se utiliza para el control del nivel de agua subterránea en suelos y/o rocas que por defecto cuando se va soltando el cable graduado que tiene en su inicio la sonda, este al entrar al contacto con el agua da una señal óptica y acústica para identificar que llegamos al nivel de medición.

Figura 9 Esquema de funcionamiento de zona piezométrica

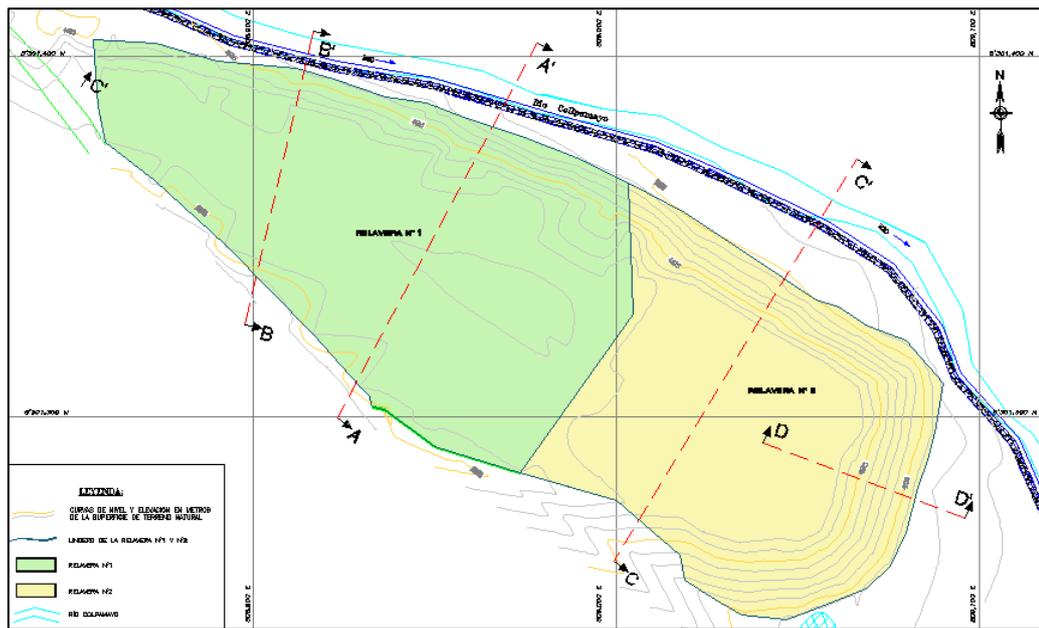
Figura 12 Procesamiento de la topografía – Plano en planta

Adicionalmente a los resultados obtenidos en base a los indicadores, se realizó lo planos de planta y secciones necesarios para el análisis final de este proyecto de investigación. Se realizan cuatro secciones transversales, dos secciones en la relavera N°1 que fueron denominados sección A-A' y sección B-B' y donde secciones en la relavera N°2 denominados sección C-C' y sección D-D', los planos elaborados se muestran en el anexo A.

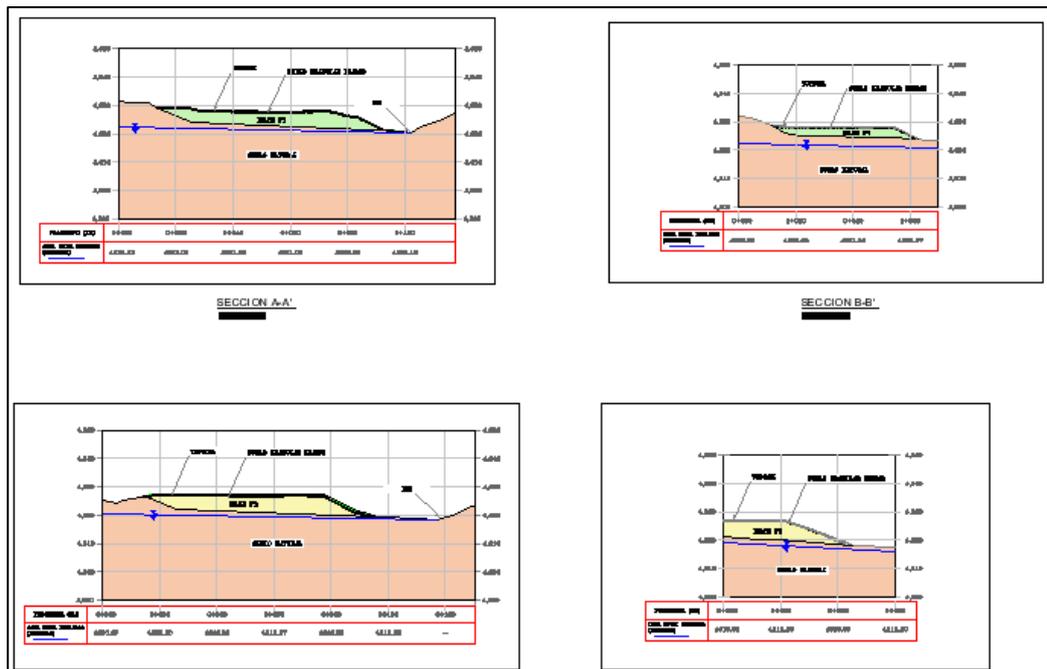
Figura 13 Procesamiento de la topografía - Secciones

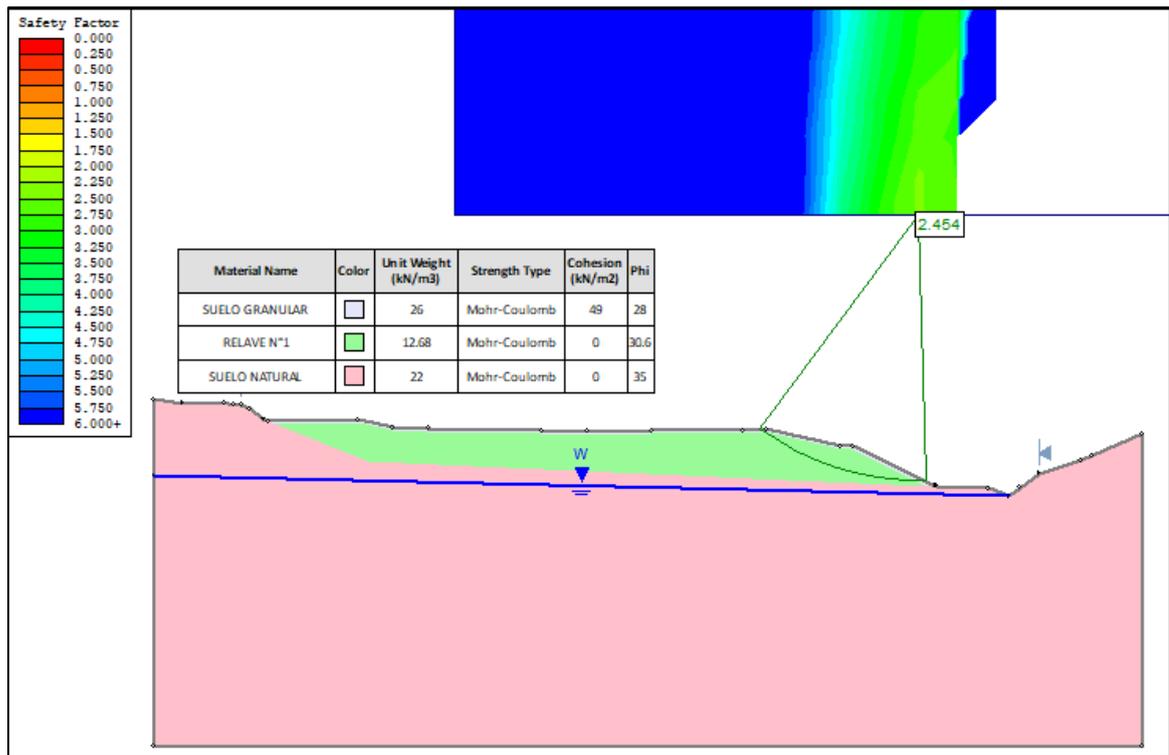
Figura 14 Análisis de la sección A-A' condición estática - Bishop

Realizado los análisis de estabilidad en las secciones A-A' y B-B' de la relavera N°1, se presenta a continuación los resultados de los factores de seguridad en el estado estático y pseudoestático por los métodos de Bishop y Spencer

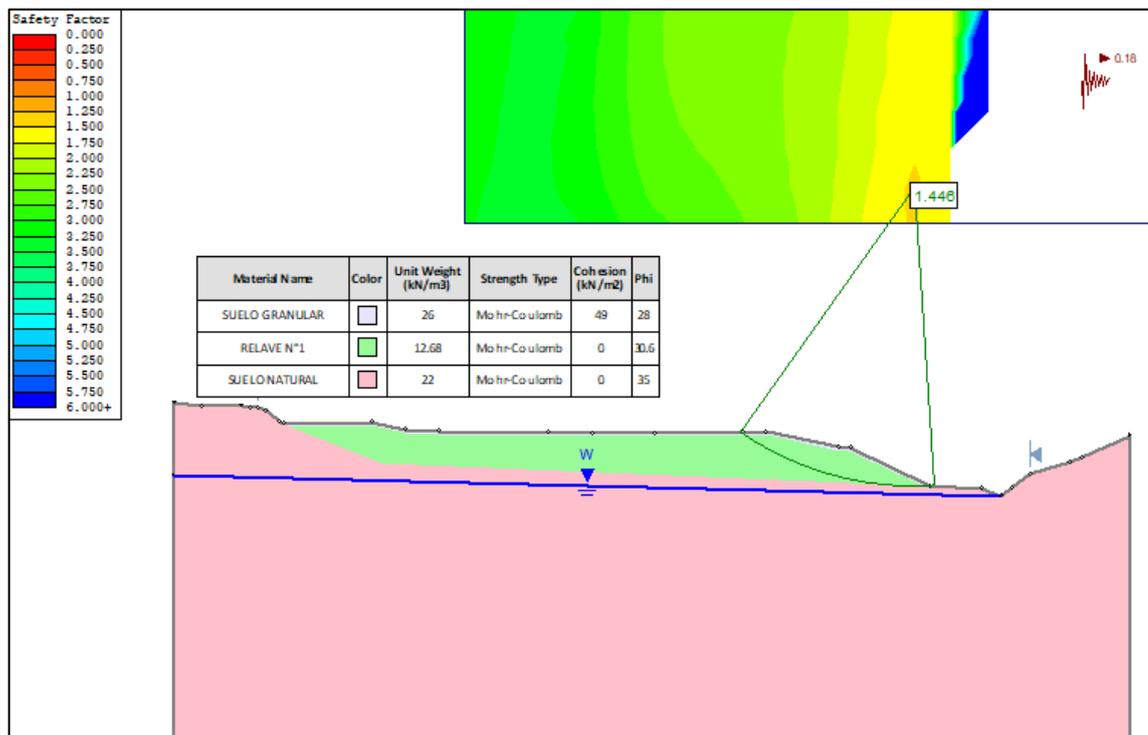
Figura 15 Análisis de la sección A-A' condición pseudoestática - Bishop

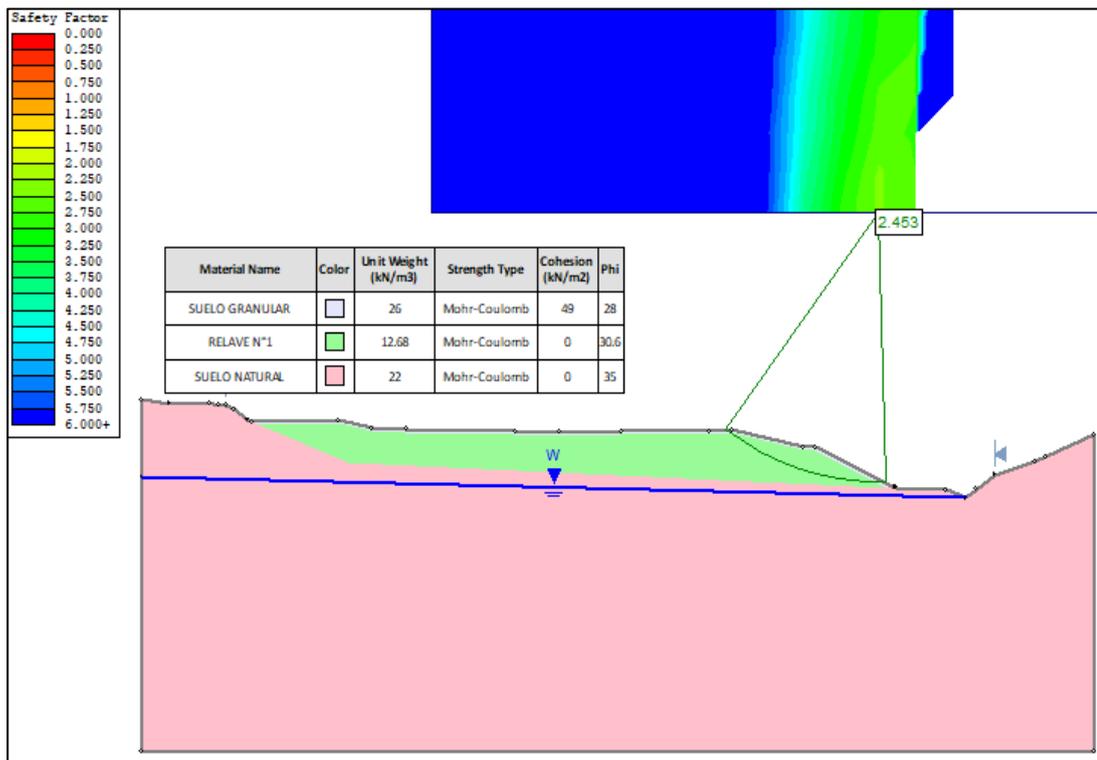
Figura 16 Análisis de la sección A-A' condición estática - Spencer

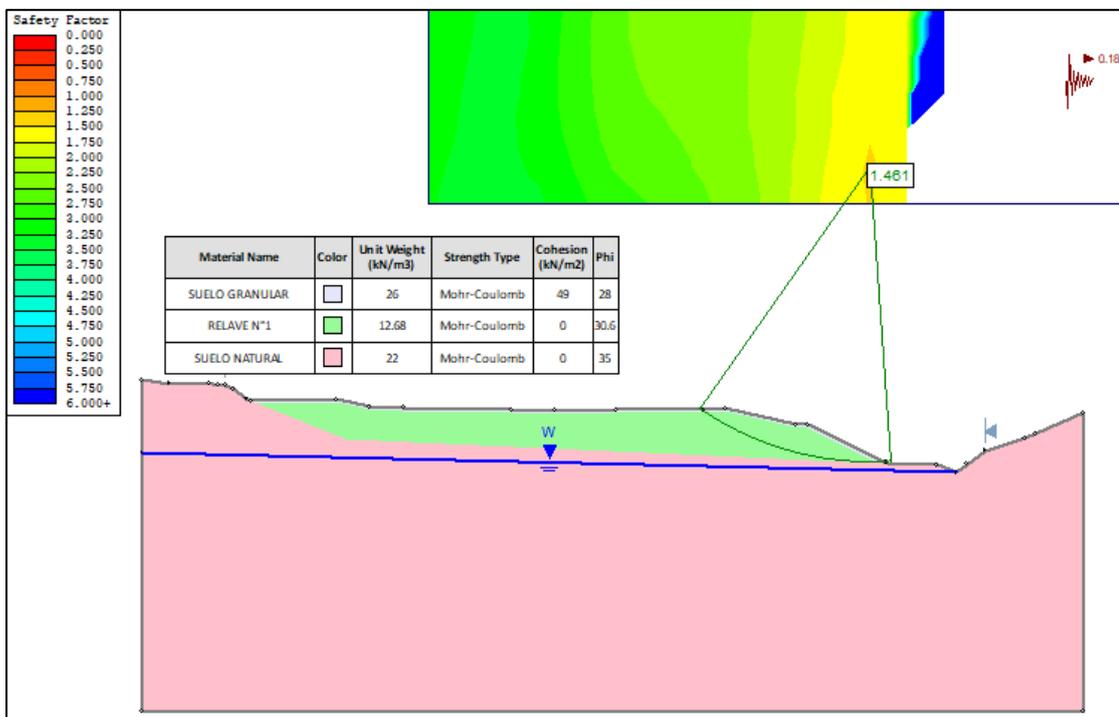
Figura 17 Análisis de la sección A-A' condición pseudoestática - Spencer

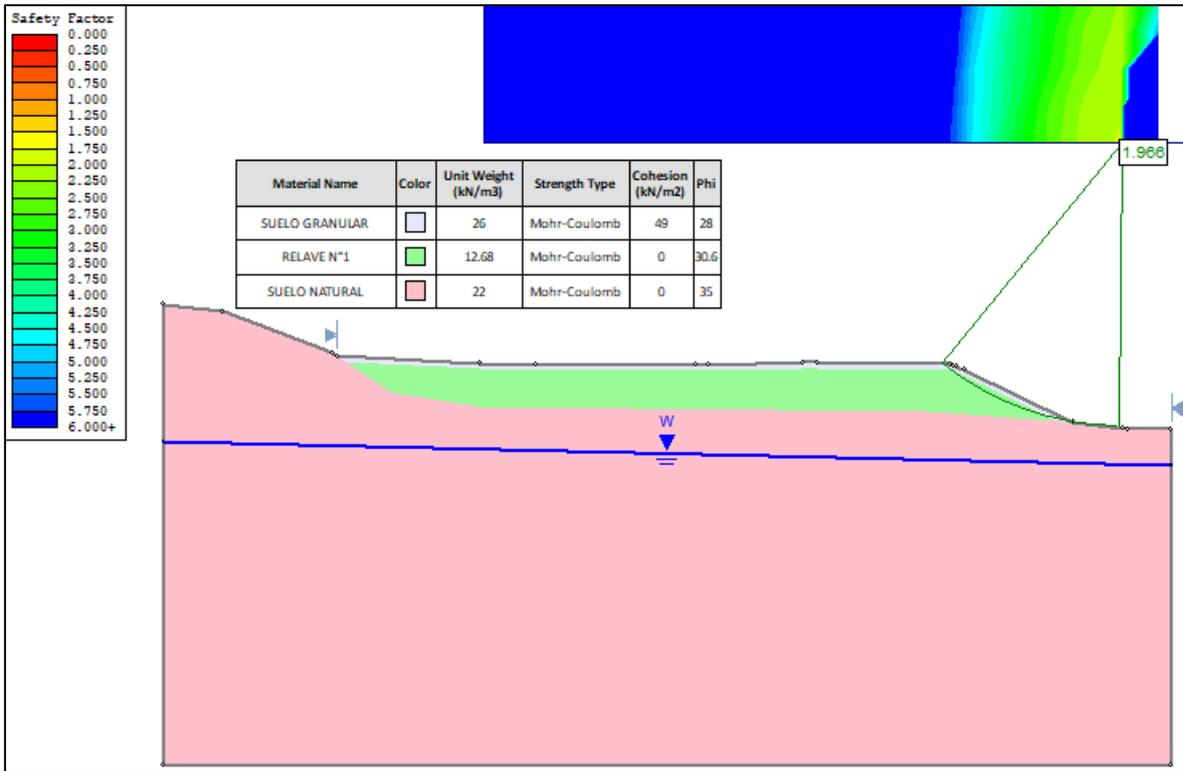
Figura 18 Análisis de la sección B-B' condición estática – Bishop

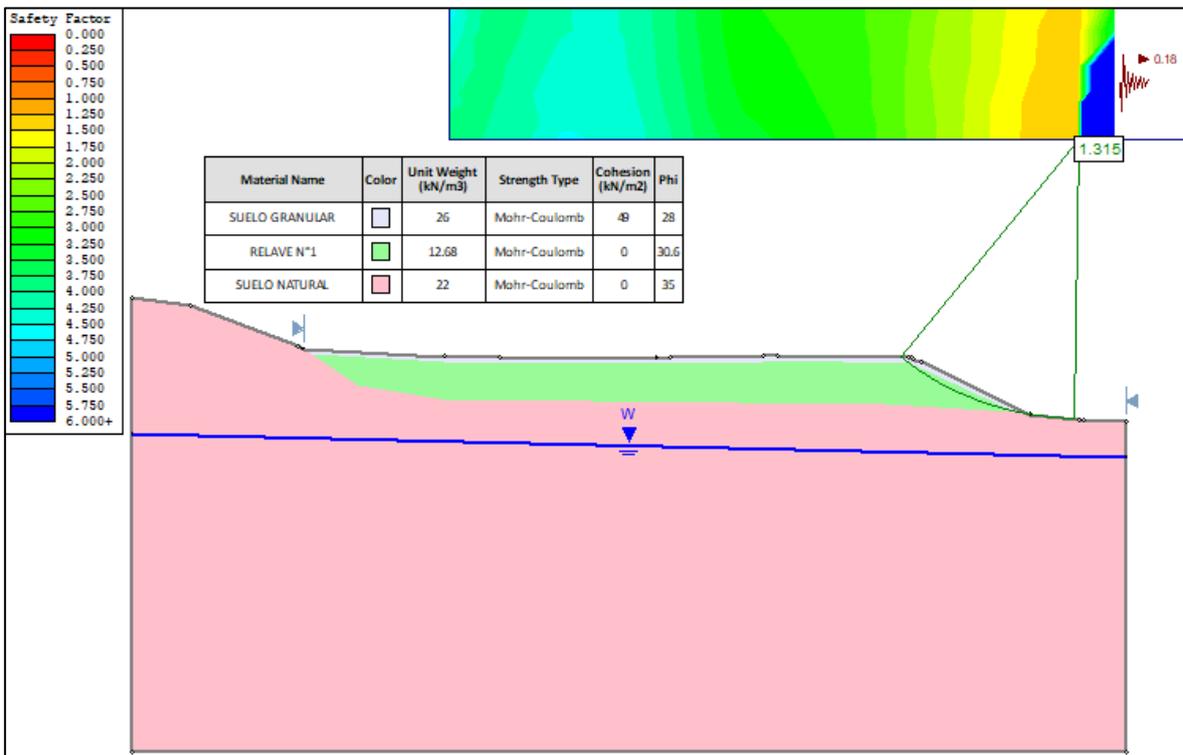
Figura 19 Análisis de la sección B-B' condición pseudoestática – Bishop

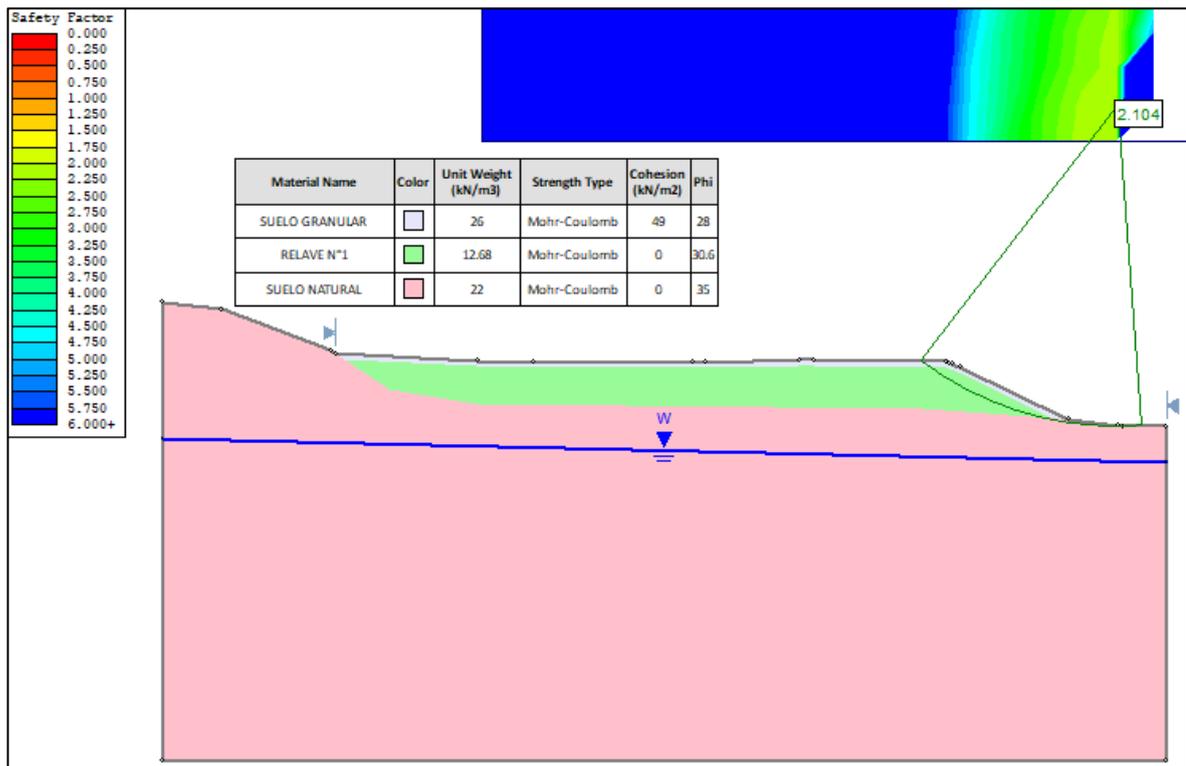
Figura 20 Análisis de la sección B-B' condición estática - Spencer

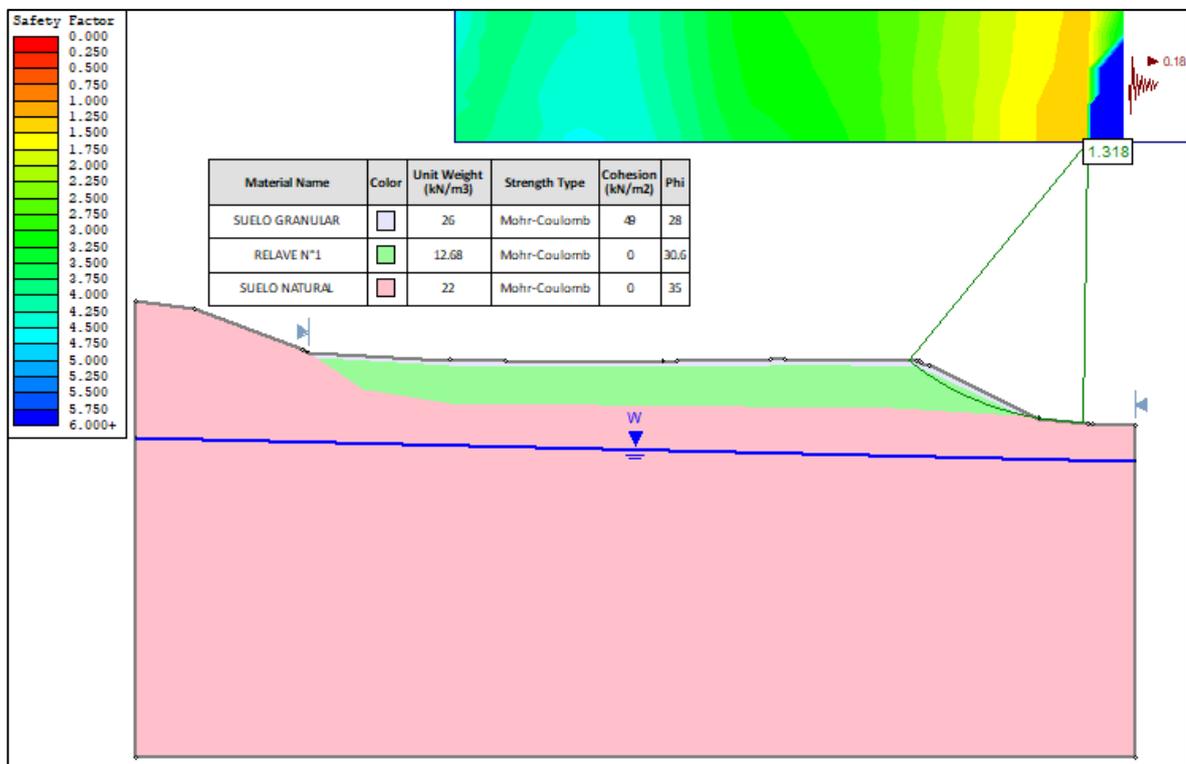
Figura 21 Análisis de la sección B-B' condición pseudoestática - Spencer

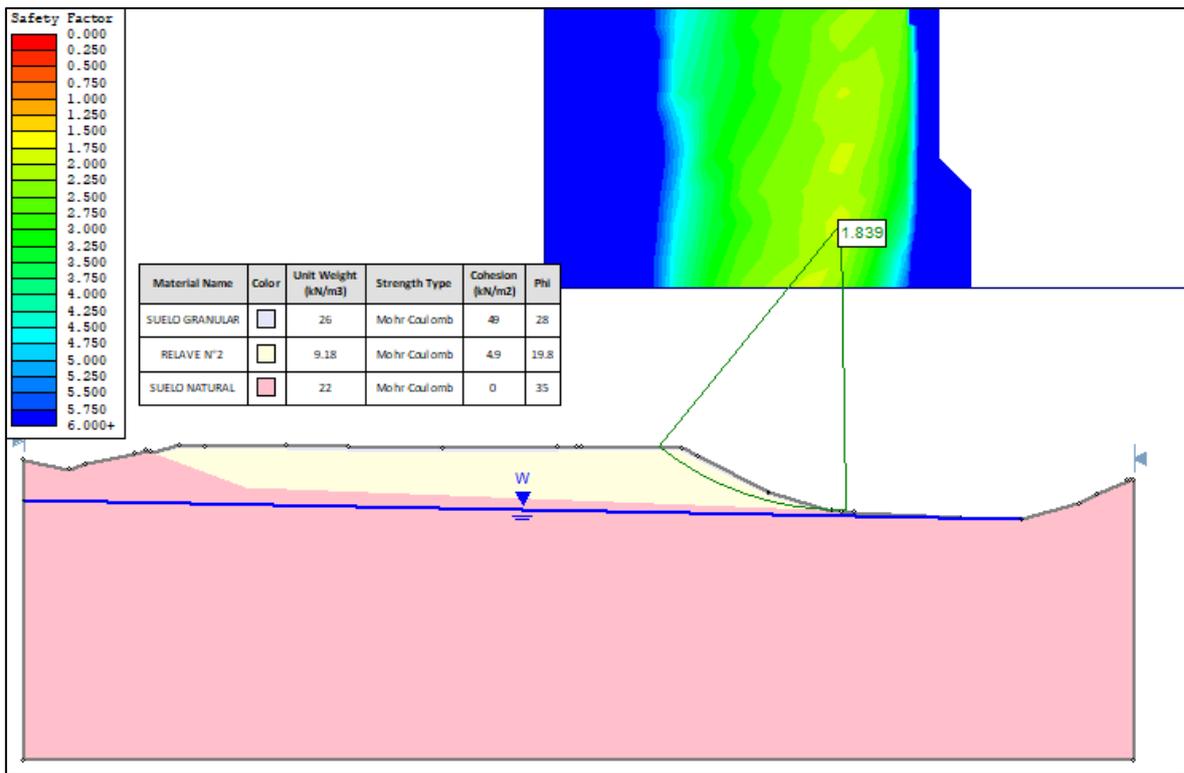
Figura 22 Análisis de la sección C-C' condición estática - Bishop

Realizado los análisis de estabilidad en las secciones C-C' y D-D' de la relavera N°2, se presenta a continuación los resultados de los factores de seguridad en condiciones estáticas y pseudoestáticas por los métodos de Bishop y Spencer

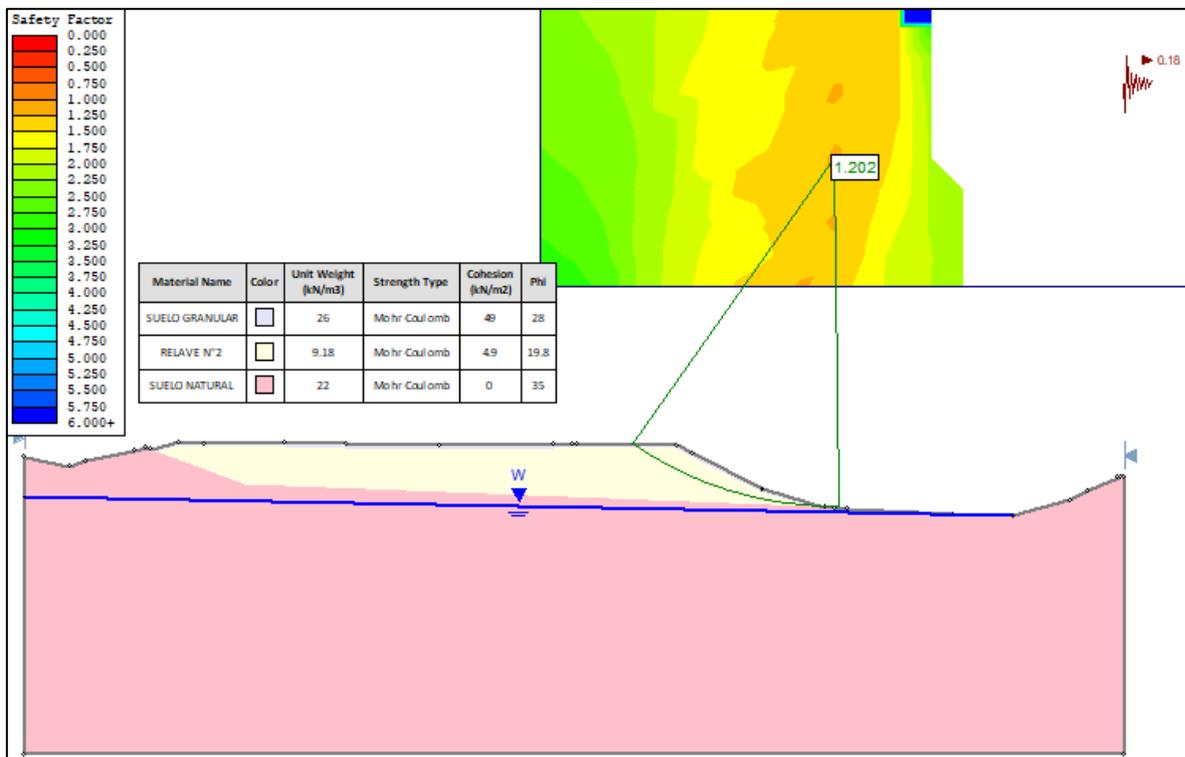
Figura 23 Análisis de la sección C-C' condición pseudoestática – Bishop

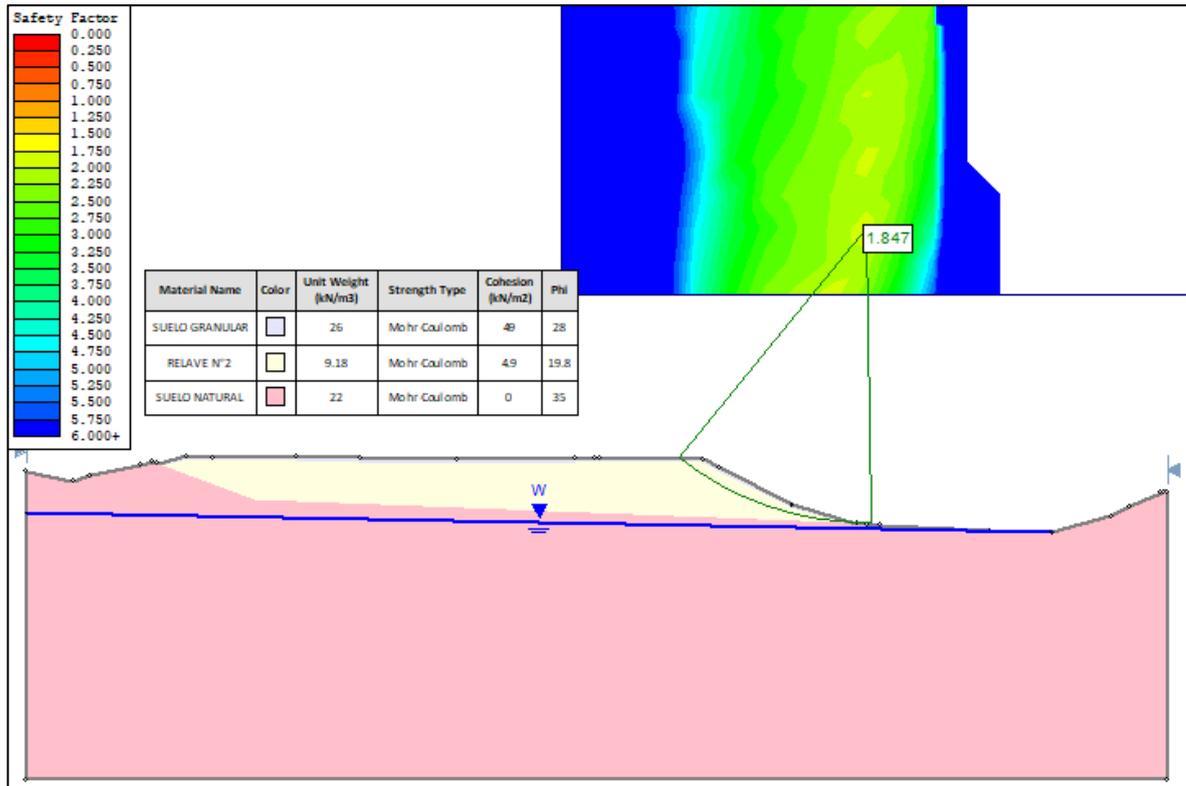
Figura 24 Análisis de la sección C-C' condición estática - Spencer

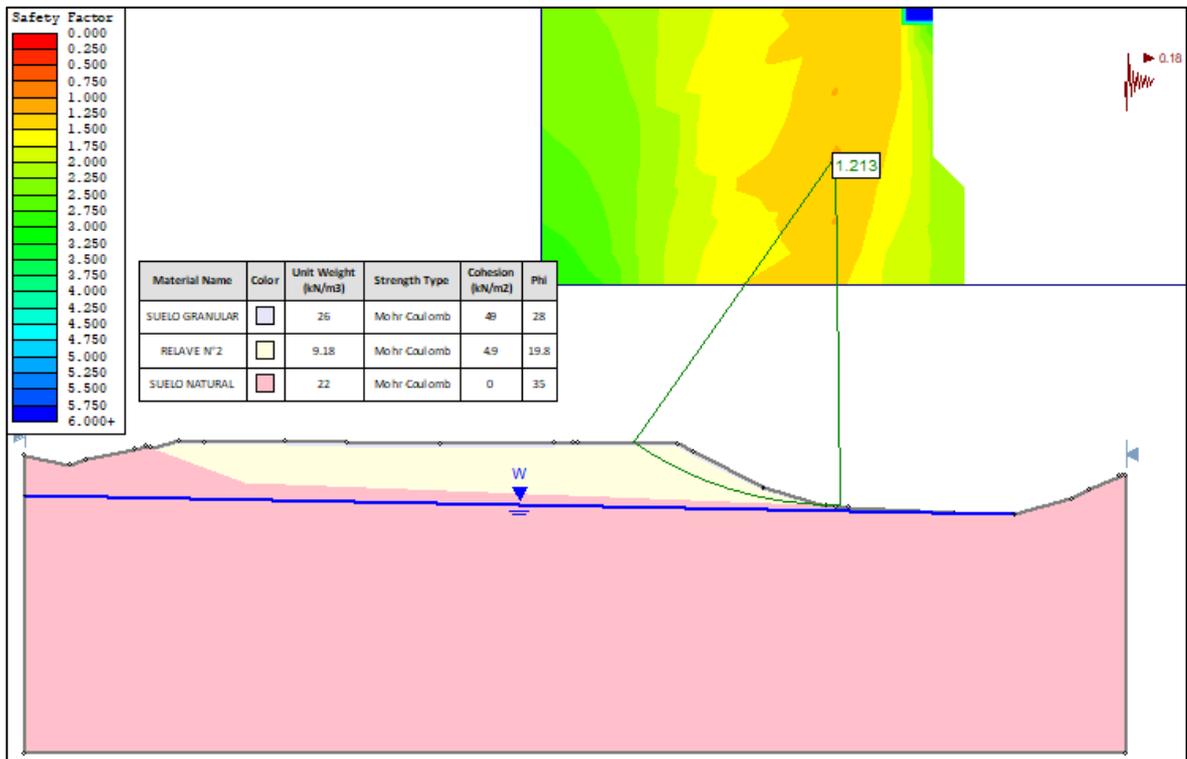
Figura 25 Análisis de la sección C-C' condición pseudoestática - Spencer

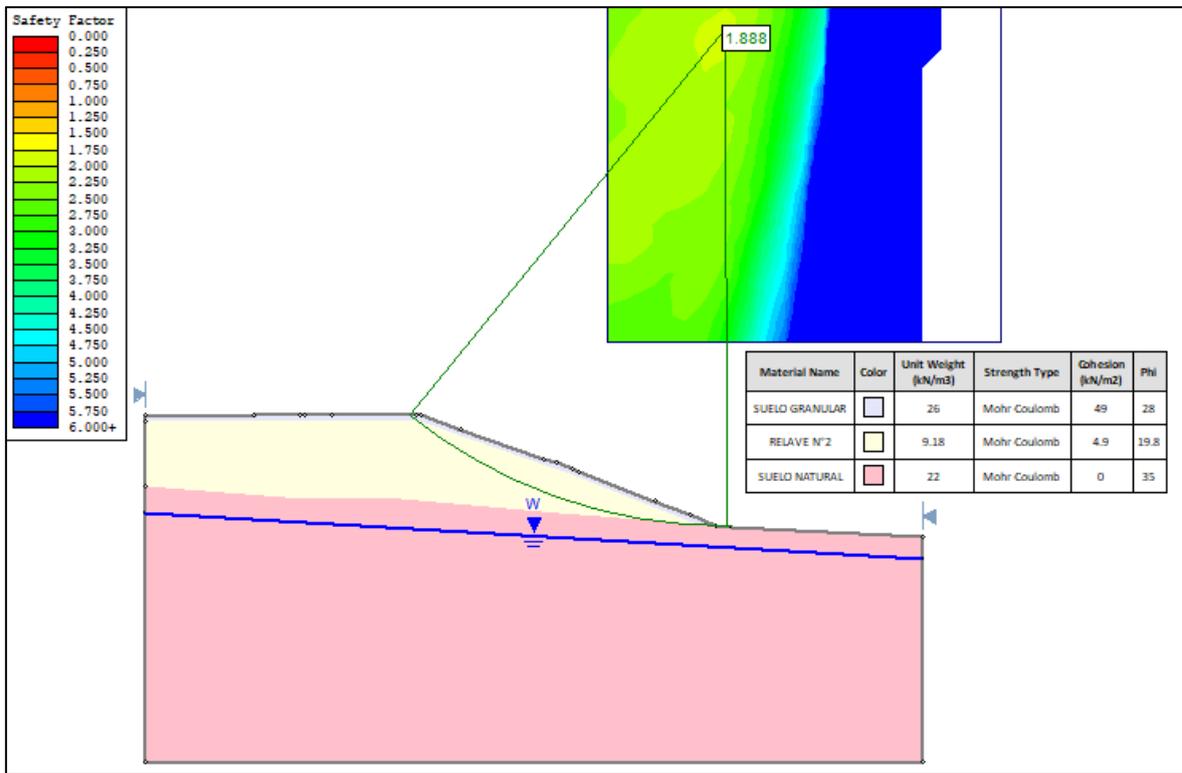
Figura 26 Análisis de la sección D-D' condición estática - Bishop

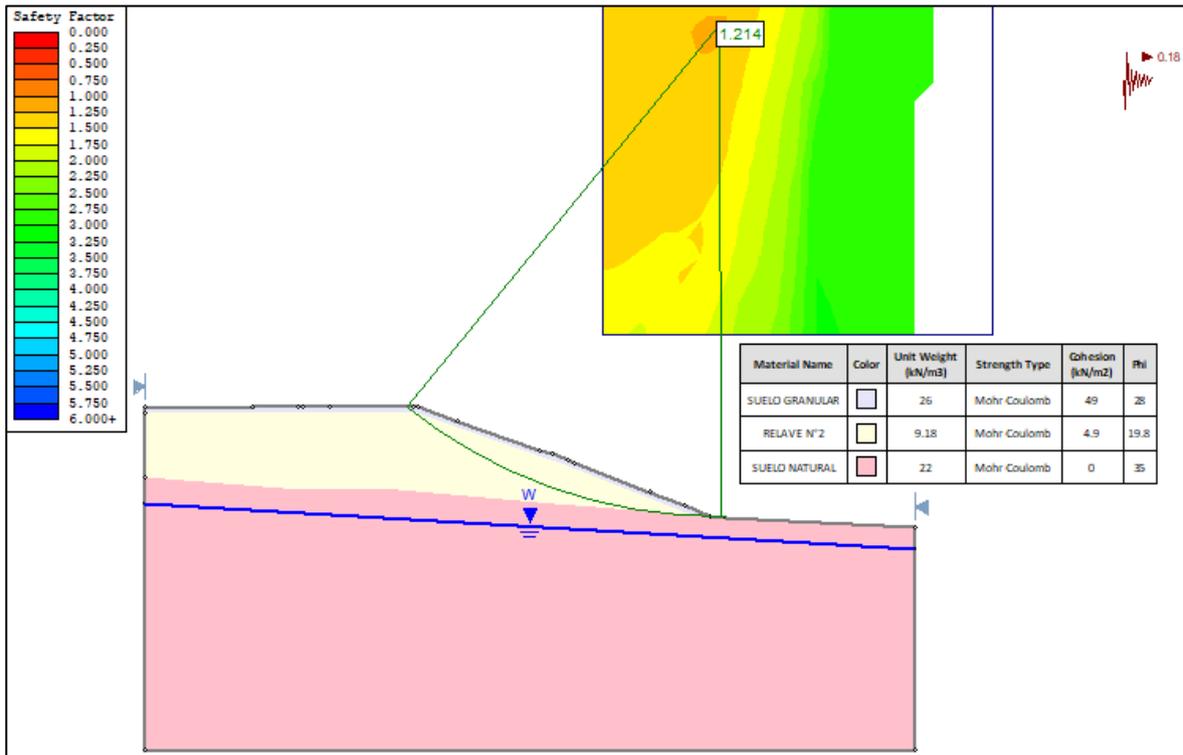
Figura 27 Análisis de la sección D-D' condición pseudoestática – Bishop

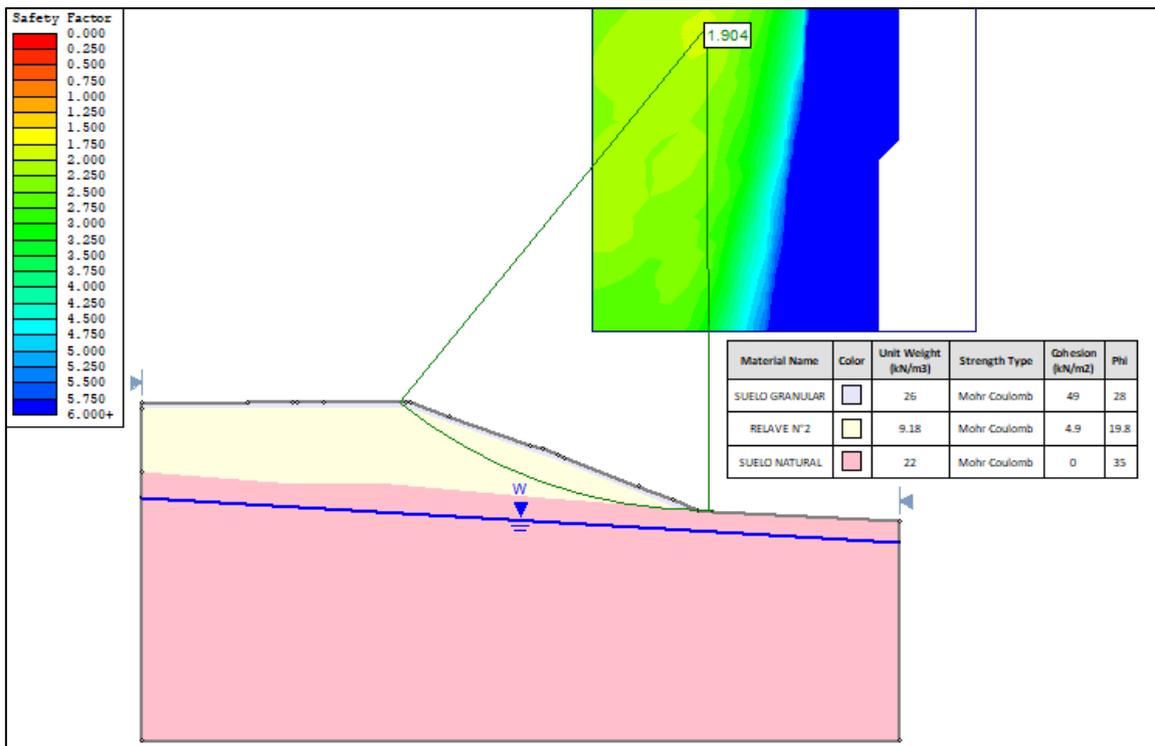
Figura 28 Análisis de la sección D-D' condición estática - Spencer

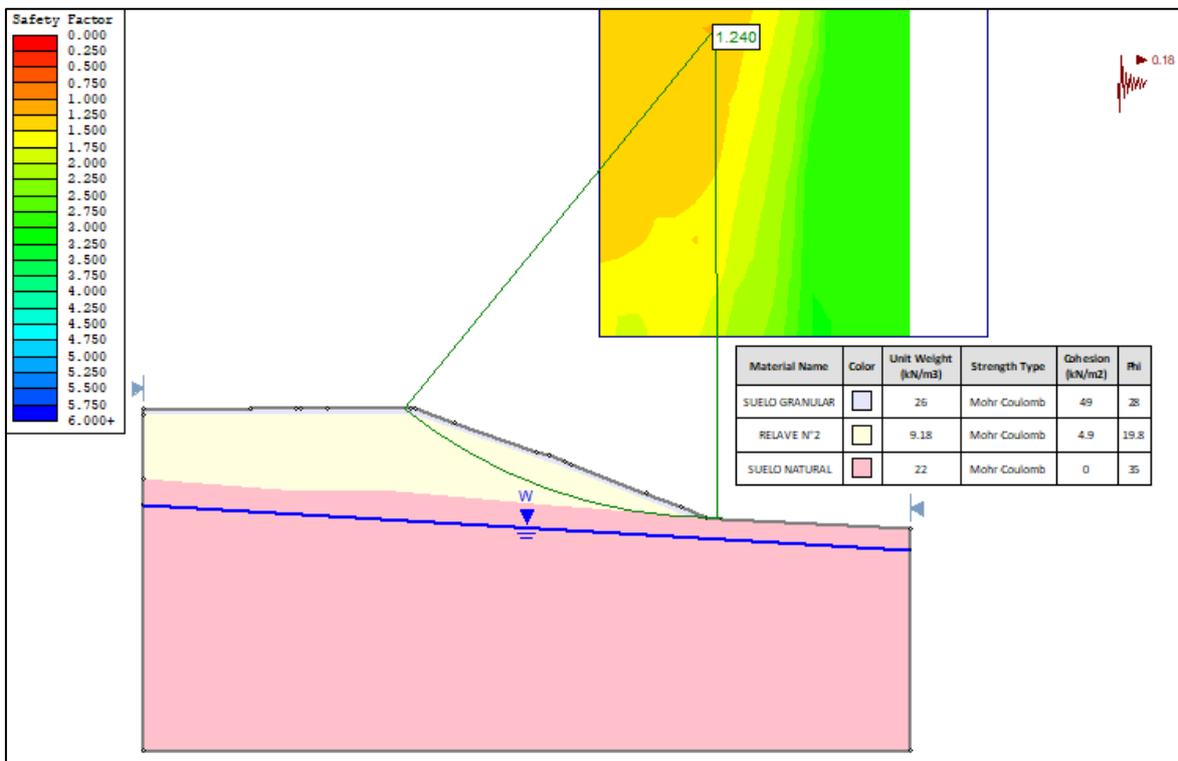
Figura 29 Análisis de la sección D-D' condición pseudoestática - Spencer

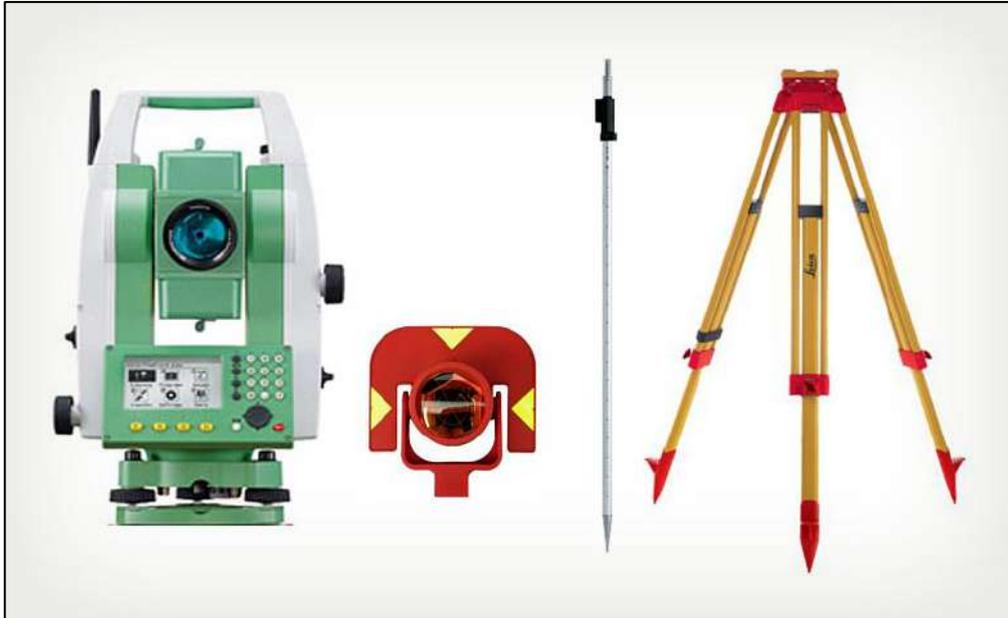
Figura 30 Estación total, trípode y prisma

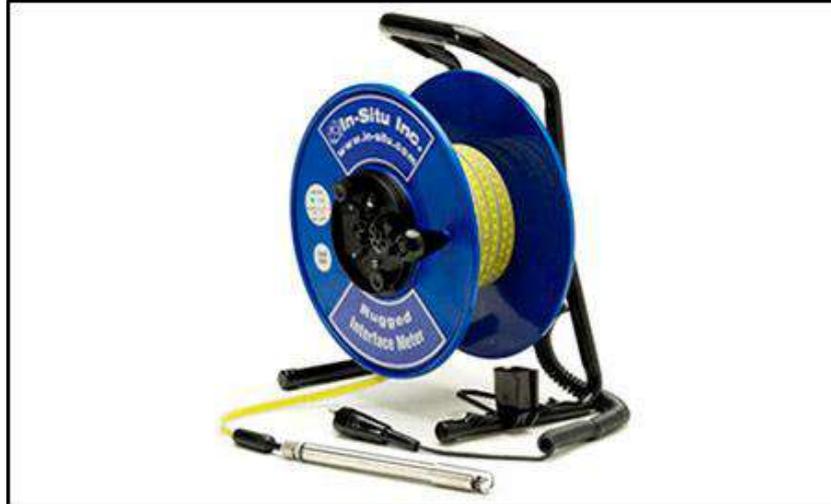
Figura 34 Sonda piezométrica

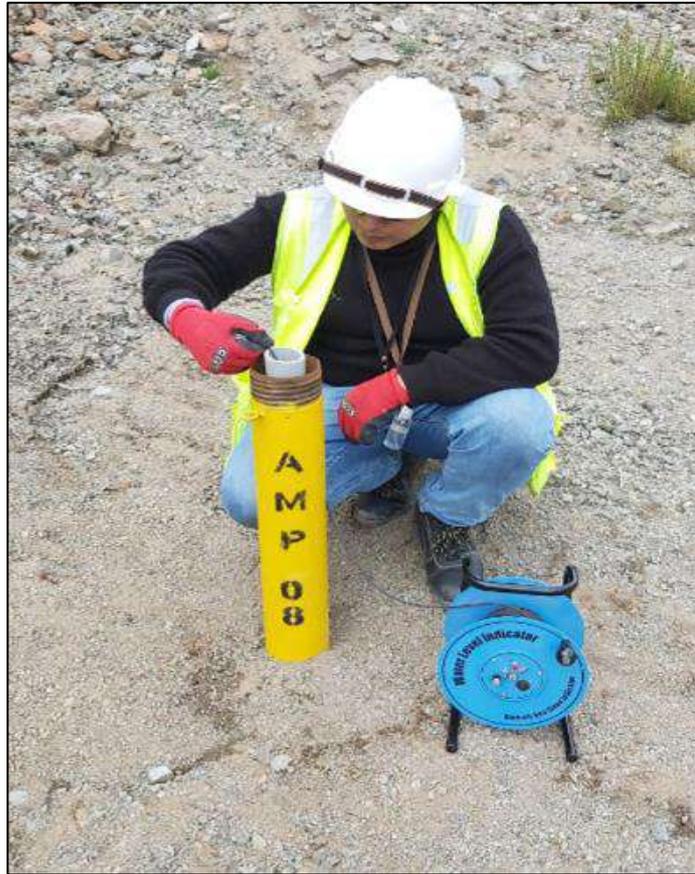
Medición de nivel freático en el piezómetro AMP-08 con la sonda piezométrica

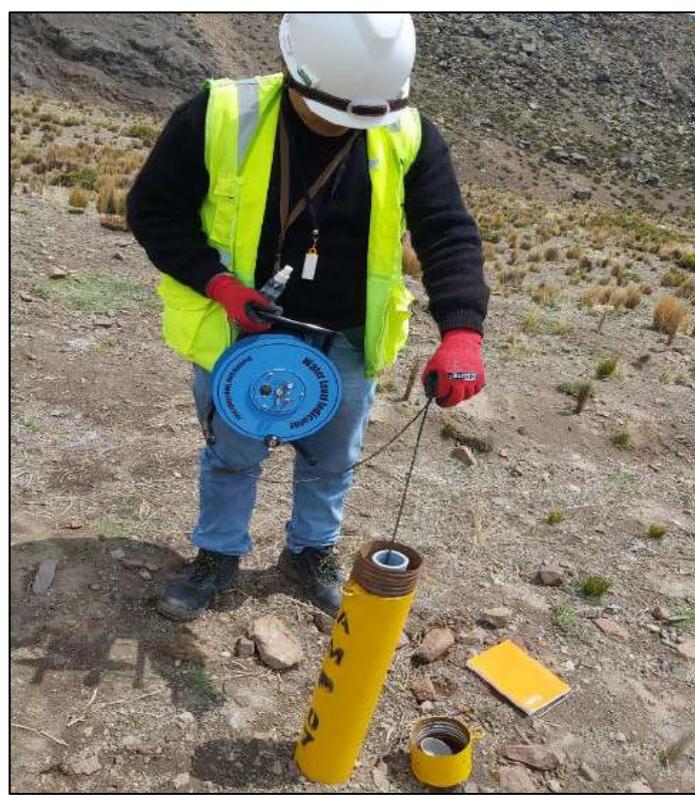
Medición de nivel freático en el piezómetro AMP-07 con la sonda piezométrica

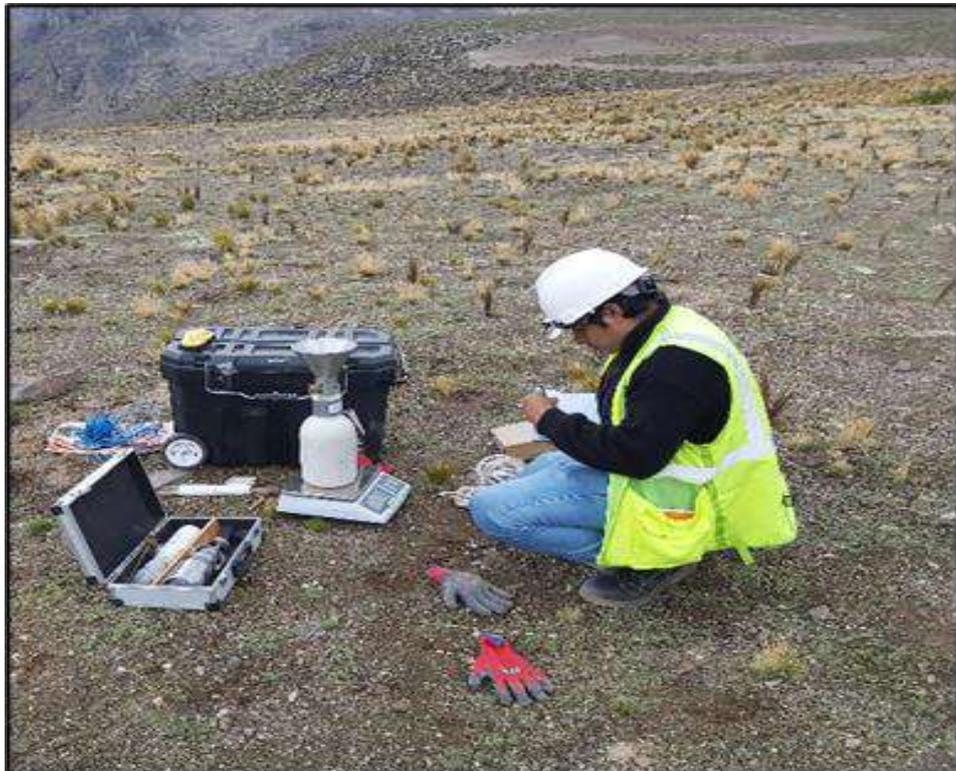
Ensayo de cono de arena y Speedy (contenido de humedad)
