**FACULTAD DE INGENIERIA CIVIL
ESCUELA PROFESIONAL DE INGENIERIA CIVIL**

TESIS

**“ANALISIS DE ESTABILIDAD DE TALUDES DE LA RELAVERA N°1 Y N°2
EN LA UNIDAD MINERA SHILA PAULA DISTRITO DE CHACHAS-2021”**

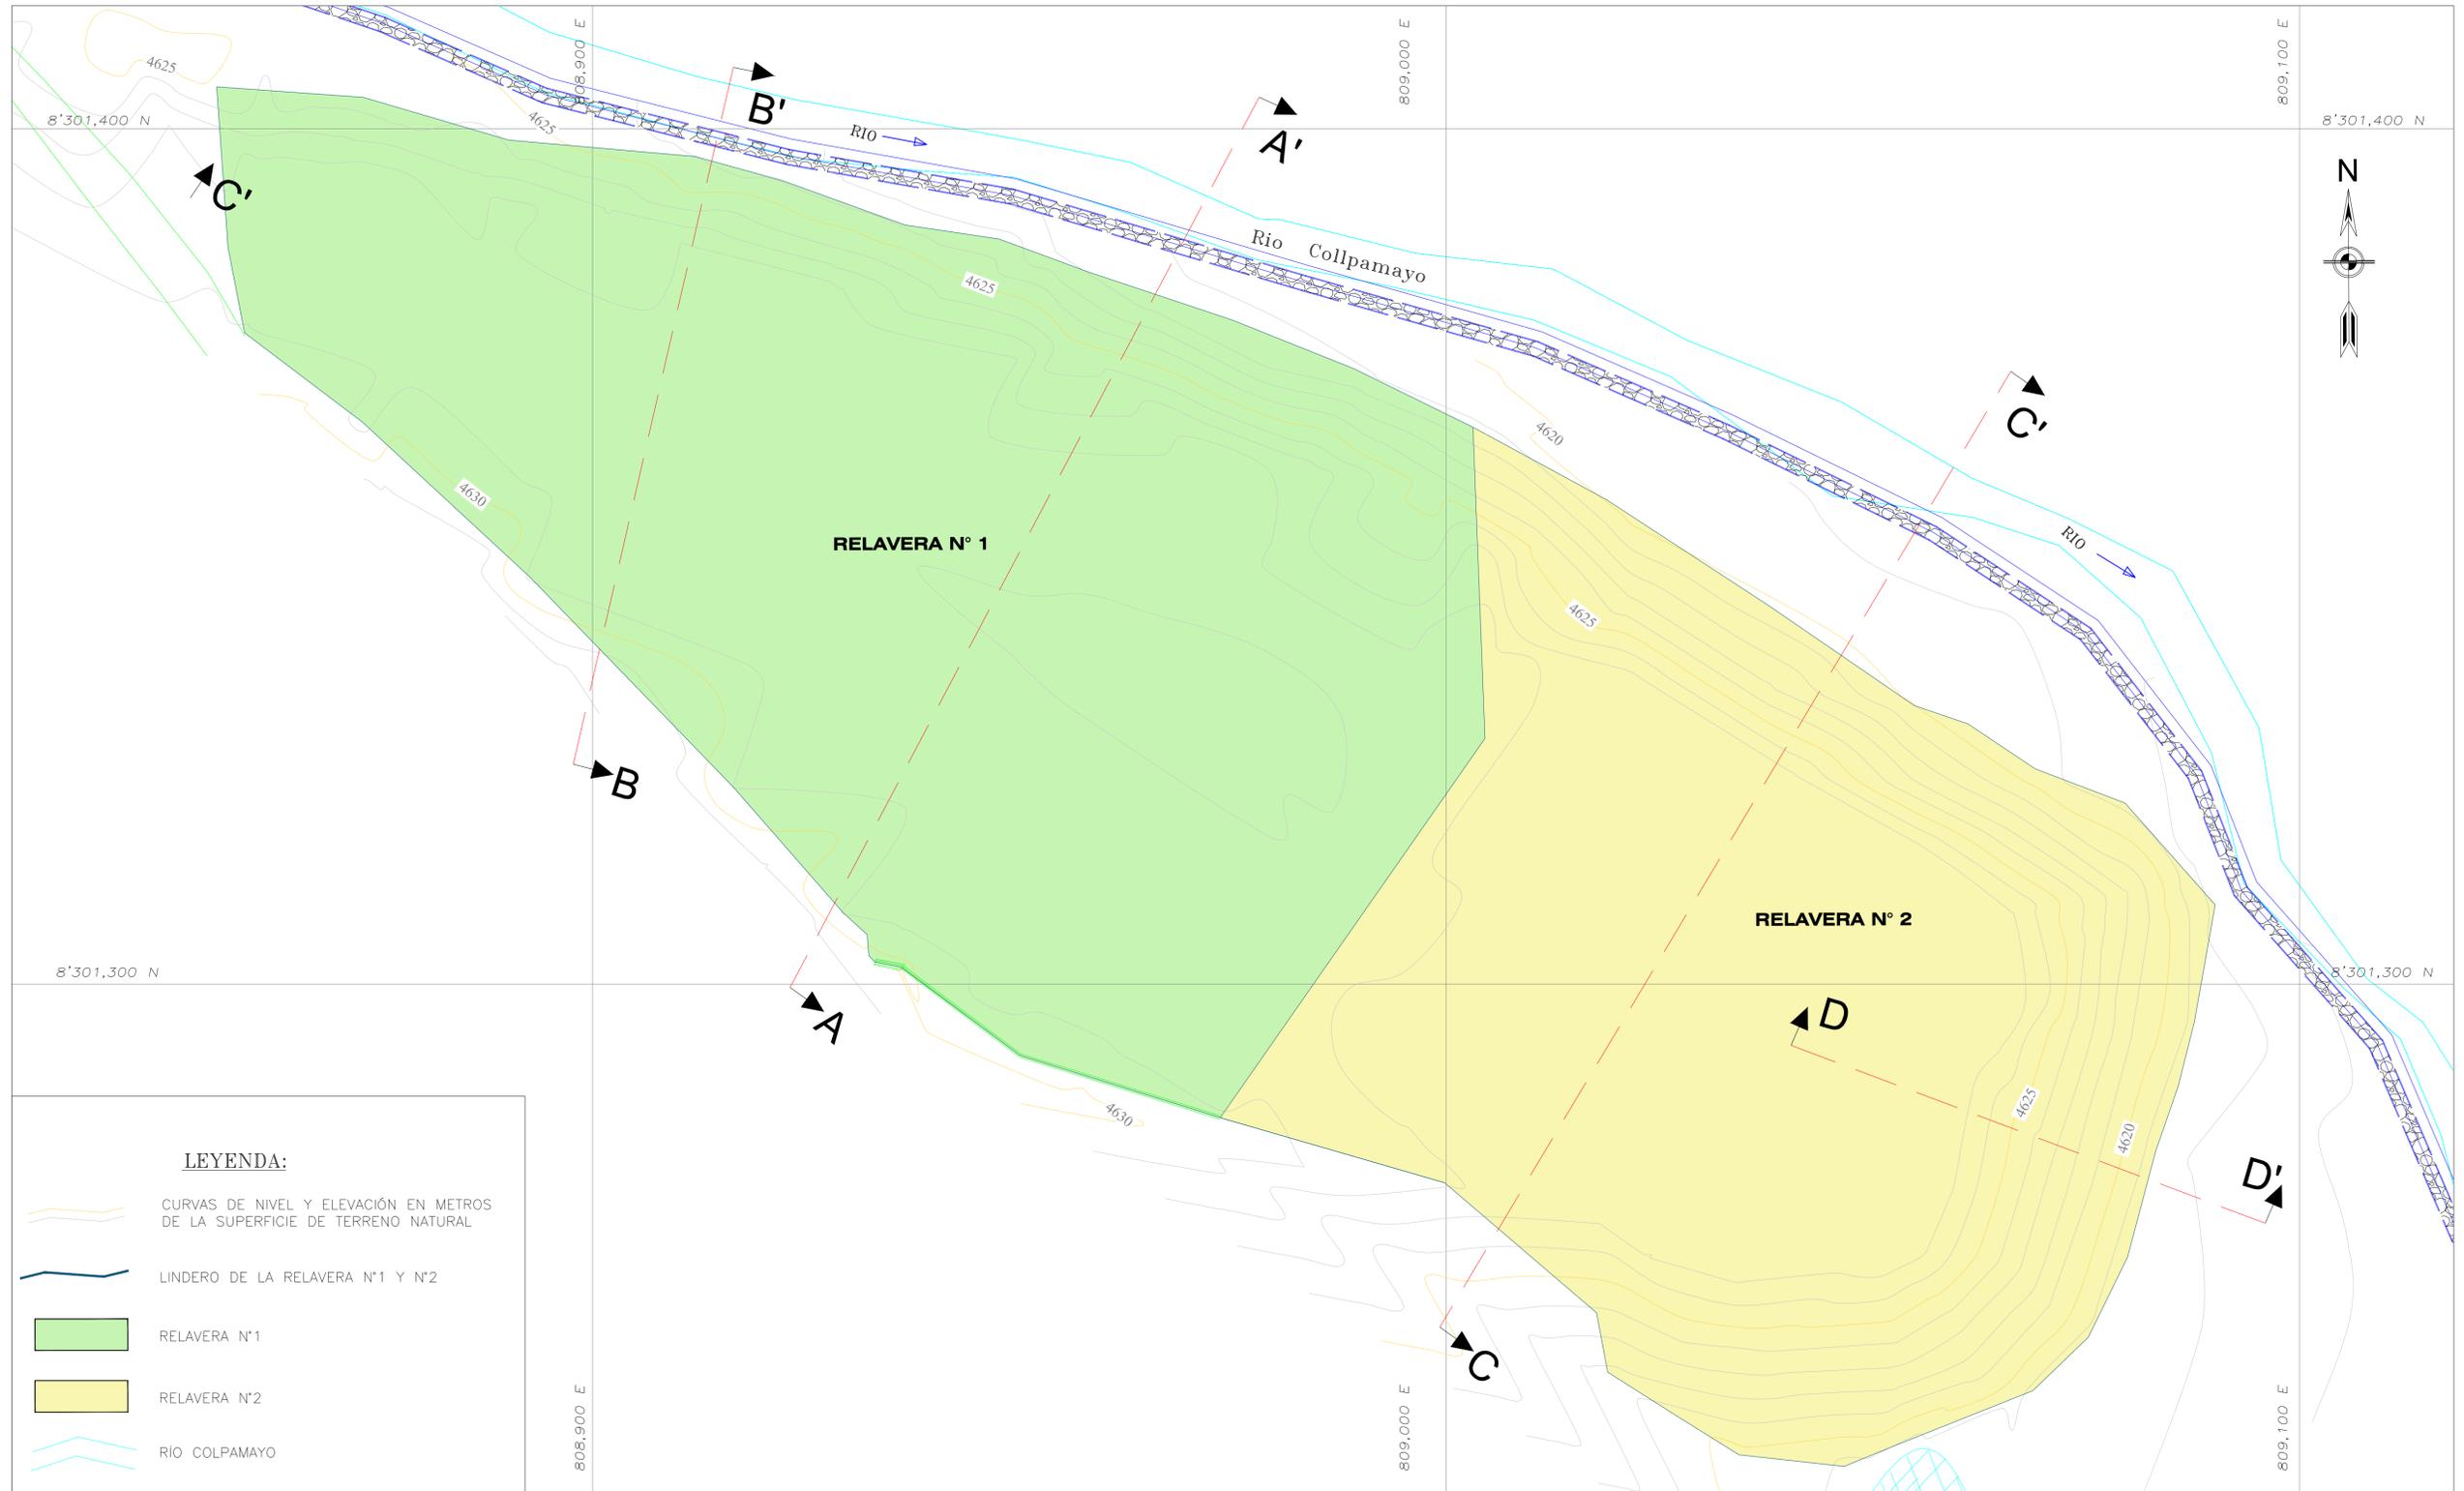
PLANTA GENERAL RELAVERA N°1 Y N°2
ESCALA INDICADA

PLANTA
ESCALA 1:400
