UNIVERSIDAD NACIONAL JOSÉ FAUSTINO SÁNCHEZ CARRIÓN

**NIVEL DE RIESGO ESTRUCTURAL Y VULNERABILIDAD SÍSMICA EN LAS
VIVIENDAS DEL JIRÓN HUÁNUCO, JIRÓN PUCALLPA Y PASAJE BUENOS
AIRES DEL SECTOR BUENOS AIRES DEL DISTRITO DE PATIVILCA – 2021**

TESIS

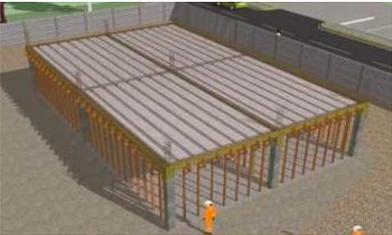
Losas al mismo nivel. Sin deformación. Correcto arriostramiento.	A	0	1,00

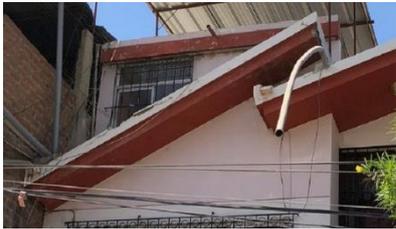
Losas a desnivel. Sin deformación. Correcto arriostramiento.	B	5

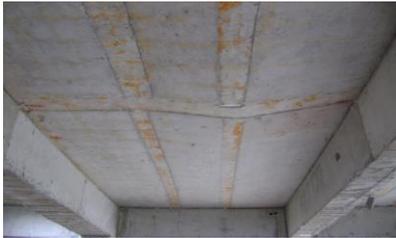
Losas a desnivel. Presenta deformación. Correcto arriostramiento.	C	15

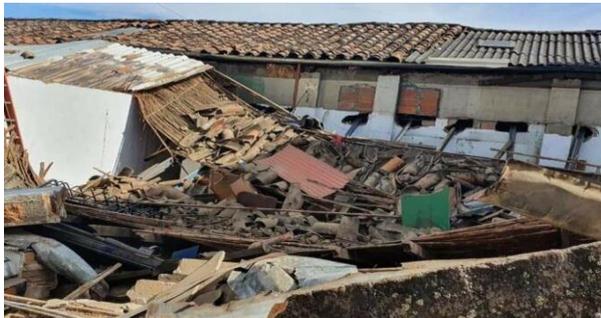
Figura 2. Vulnerabilidad sísmica muy alta.

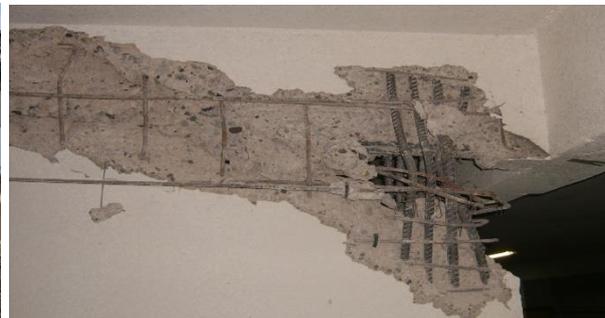
Figura 3. Vulnerabilidad sísmica alta.

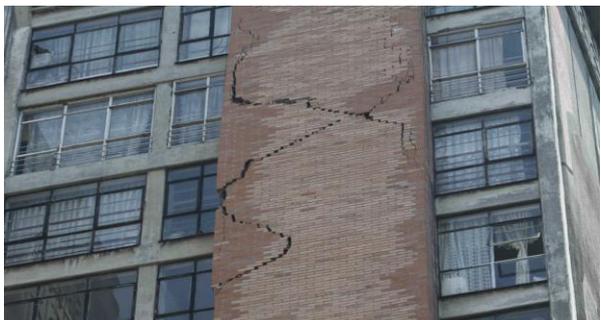
Figura 4. Vulnerabilidad sísmica media.

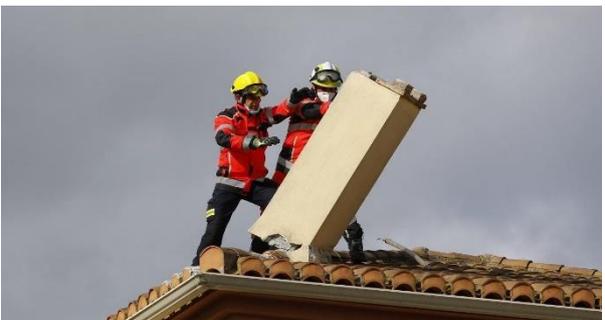
Figura 5. Vulnerabilidad sísmica baja.

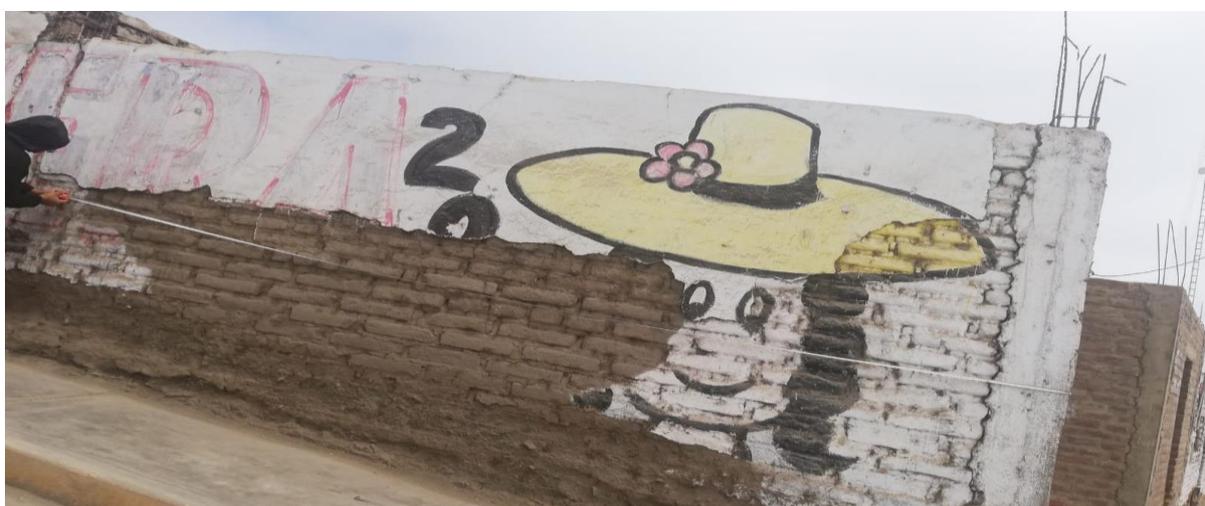
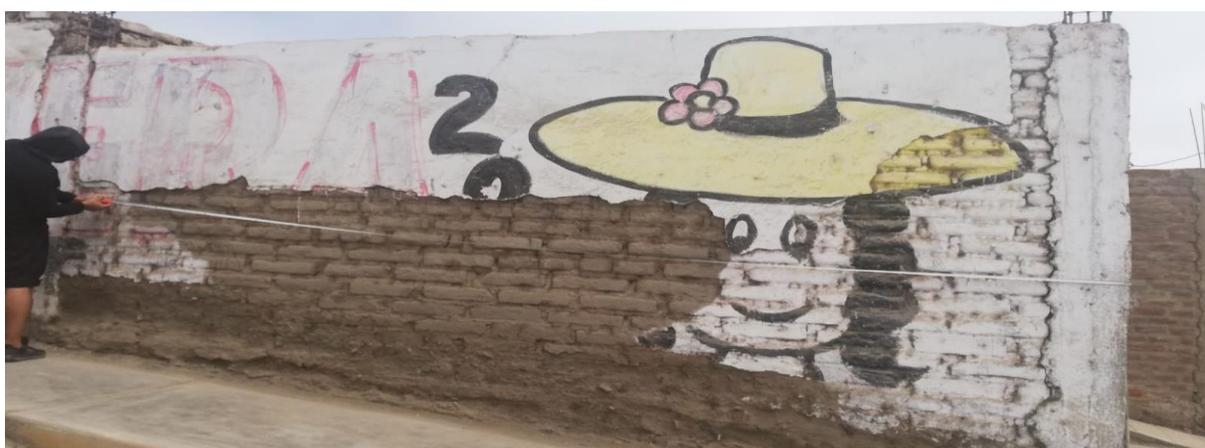
Figura 6. Medición longitudinal de muro en vivienda 01

Figura 7. Medición de área dañada en vivienda 01.

Del análisis realizado para la vivienda 01 se ha obtenido un grado de vulnerabilidad sísmica de 241,25 para el cual la categoría es “ALTO” con las características de “posible colapso parcial de muros y/o elementos verticales y/o horizontales”.

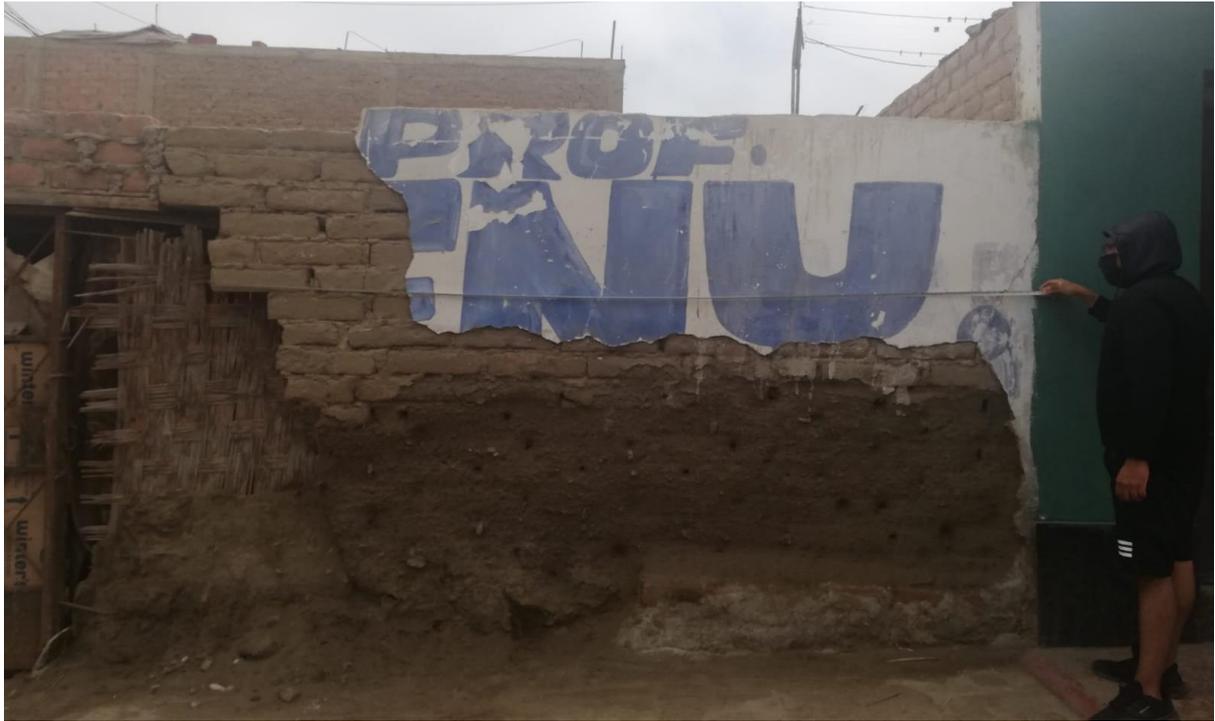
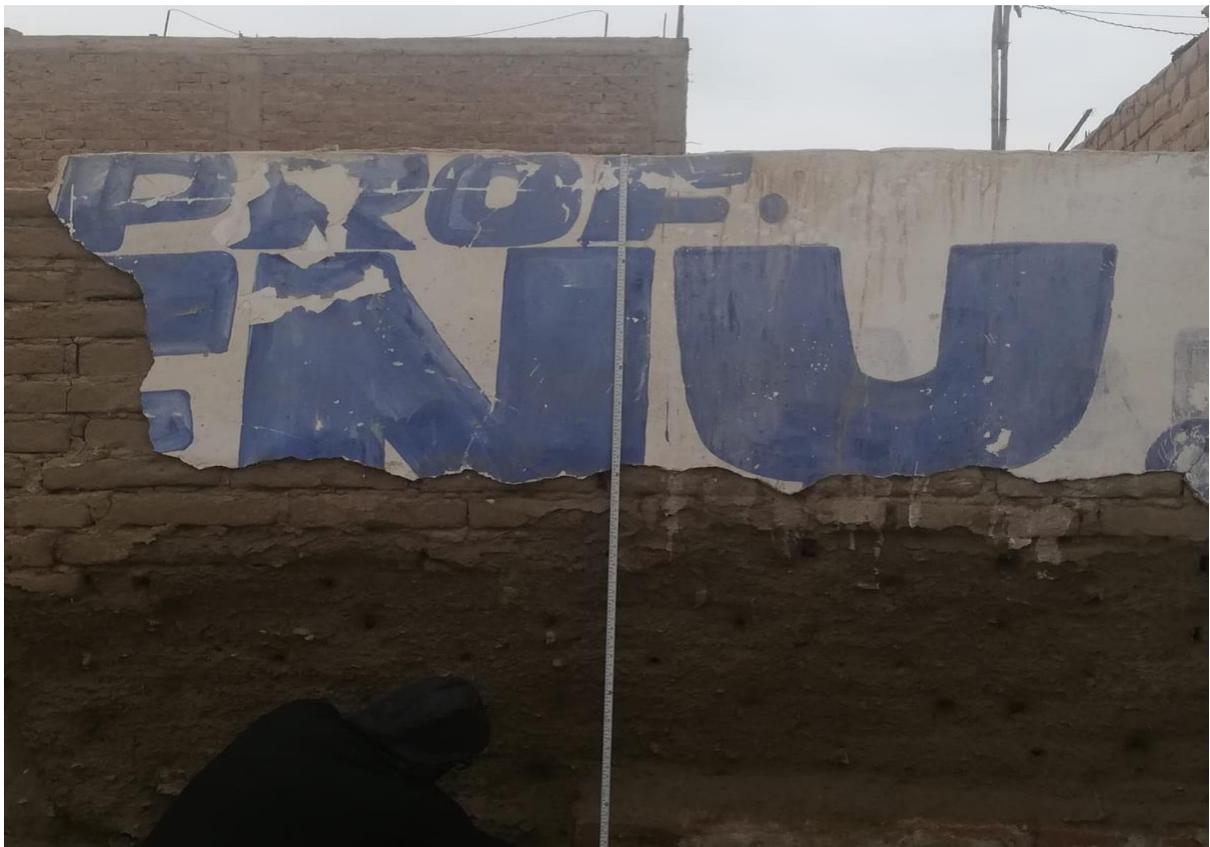
Figura 8. Medición longitudinal de vivienda 02

Figura 9. Medición de elevación de vivienda 02.

Del análisis realizado para la vivienda 02 se ha obtenido un grado de vulnerabilidad sísmica de 241,25 para el cual la categoría es “ALTO” con las características de “posible colapso parcial de muros y/o elementos verticales y/o horizontales”.

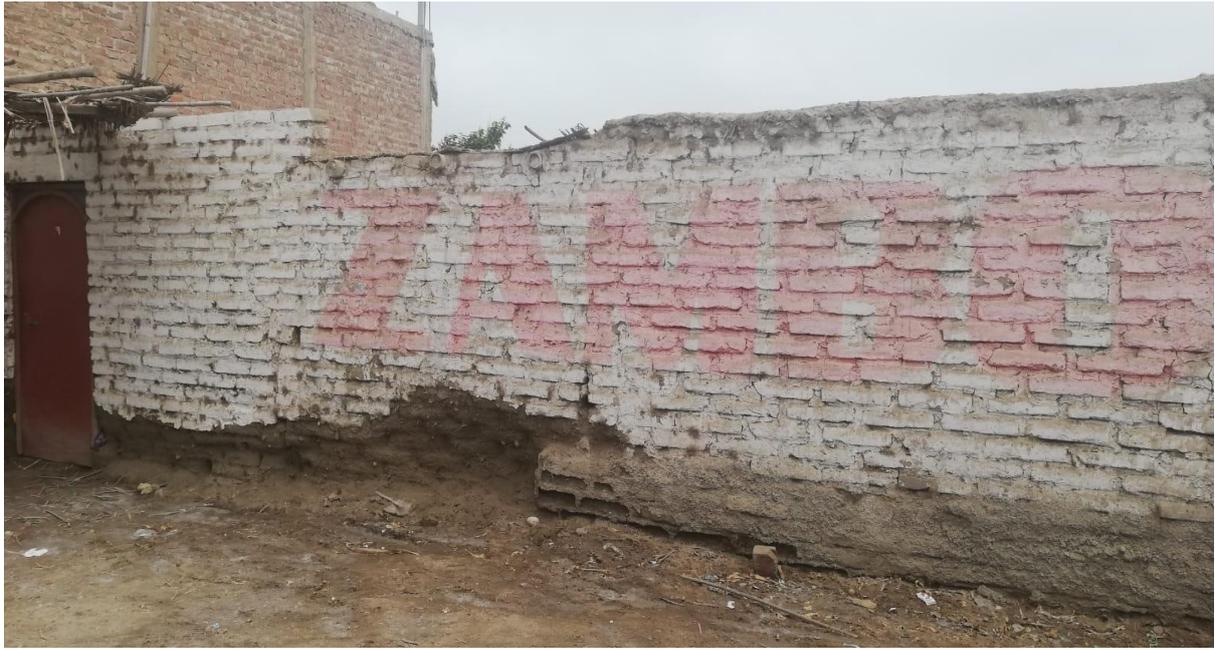
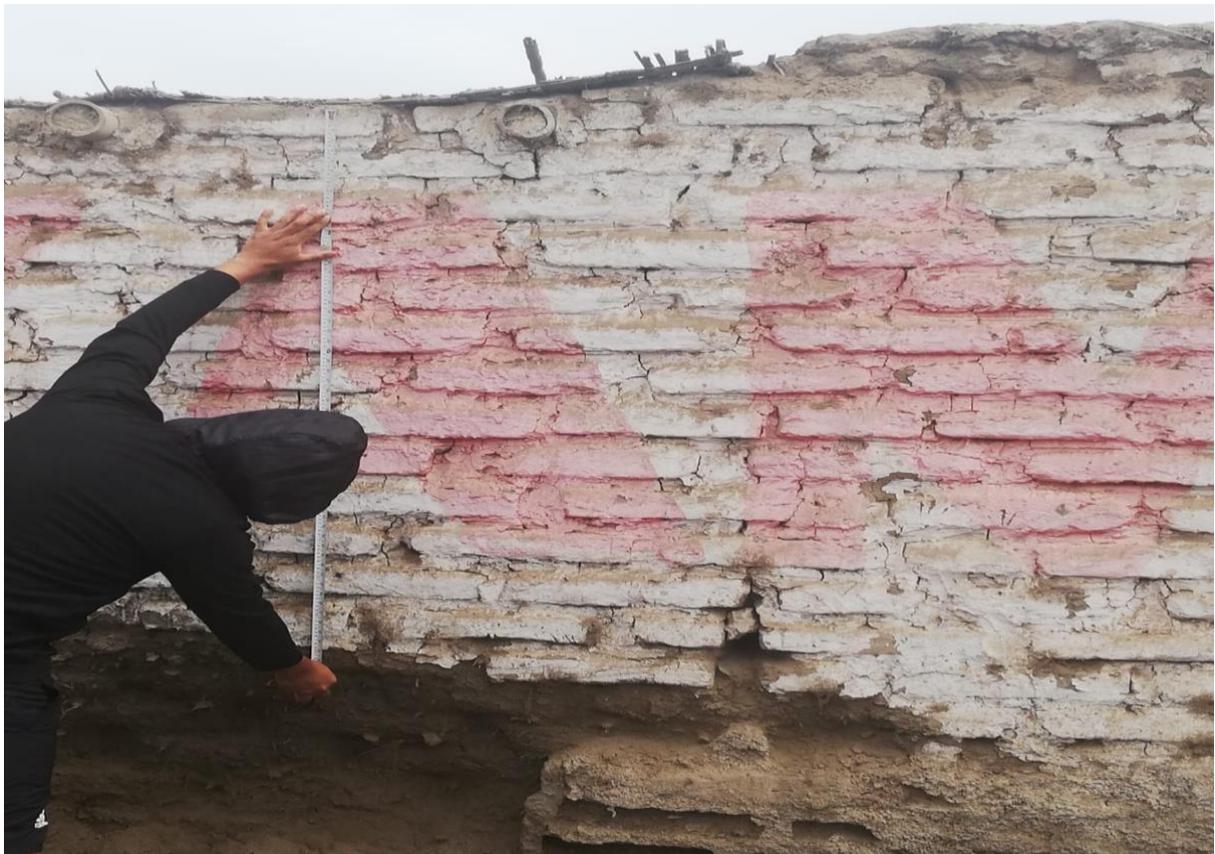
Figura 10. Vista frontal de muro sin columna en la vivienda 03.

Figura 11. Medición de altura en vivienda 03.

Del análisis realizado para la vivienda 03 se ha obtenido un grado de vulnerabilidad sísmica de 256,25 para el cual la categoría es “ALTO” con las características de “posible colapso parcial de muros y/o elementos verticales y/o horizontales”.

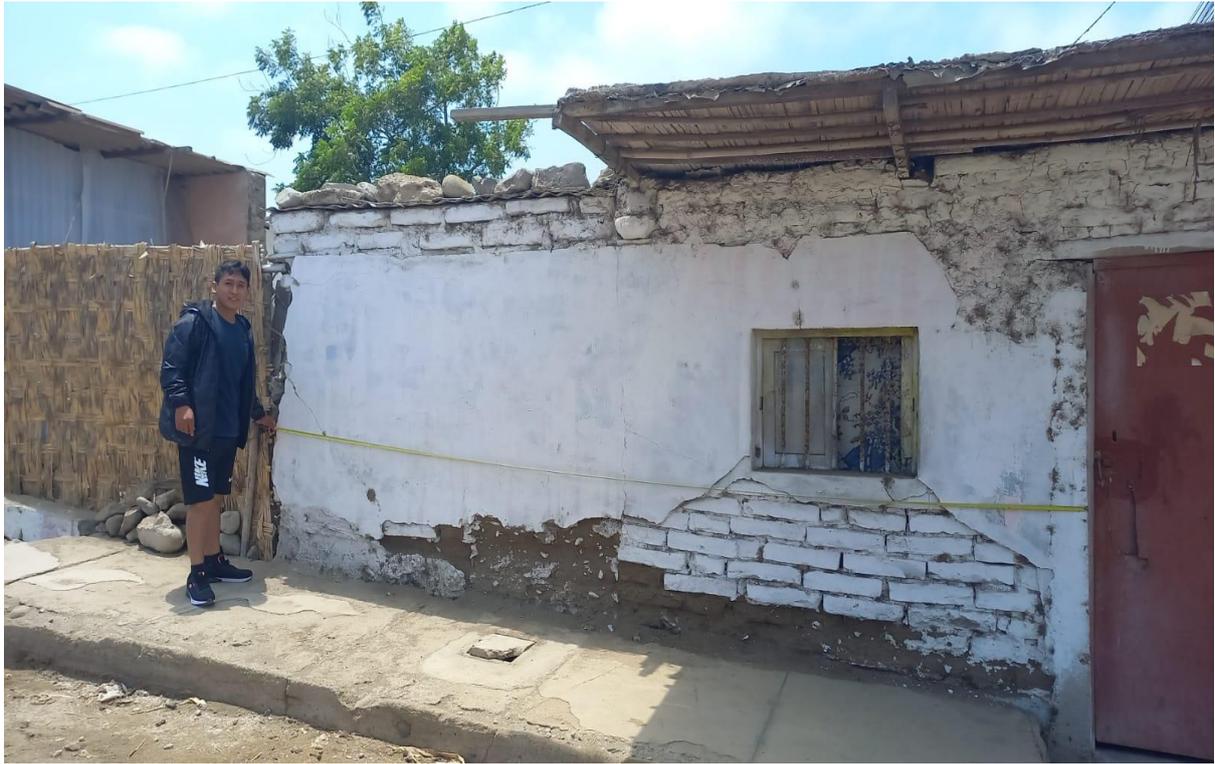
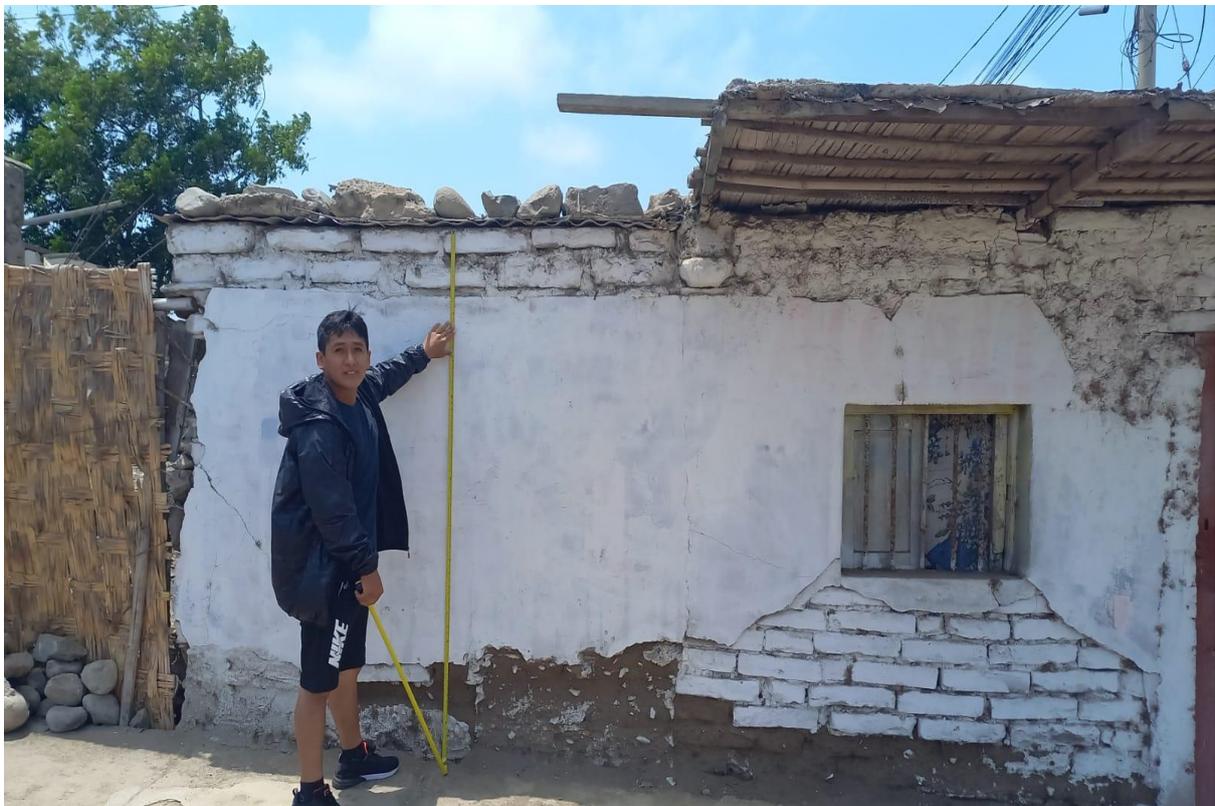
Figura 12. Medición longitudinal de vivienda 04.

Figura 13. Medición de altura en vivienda 04.

Del análisis realizado para la vivienda 04 se ha obtenido un grado de vulnerabilidad sísmica de 251,25 para el cual la categoría es “ALTO” con las características de “posible colapso parcial de muros y/o elementos verticales y/o horizontales”.

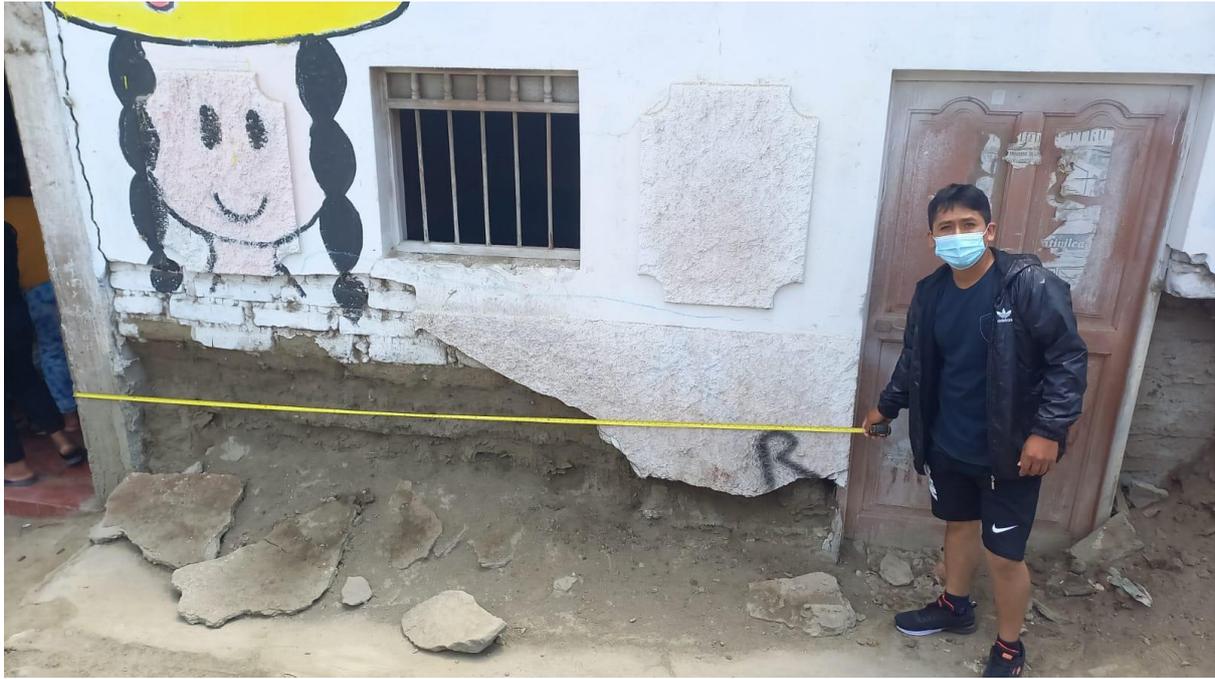
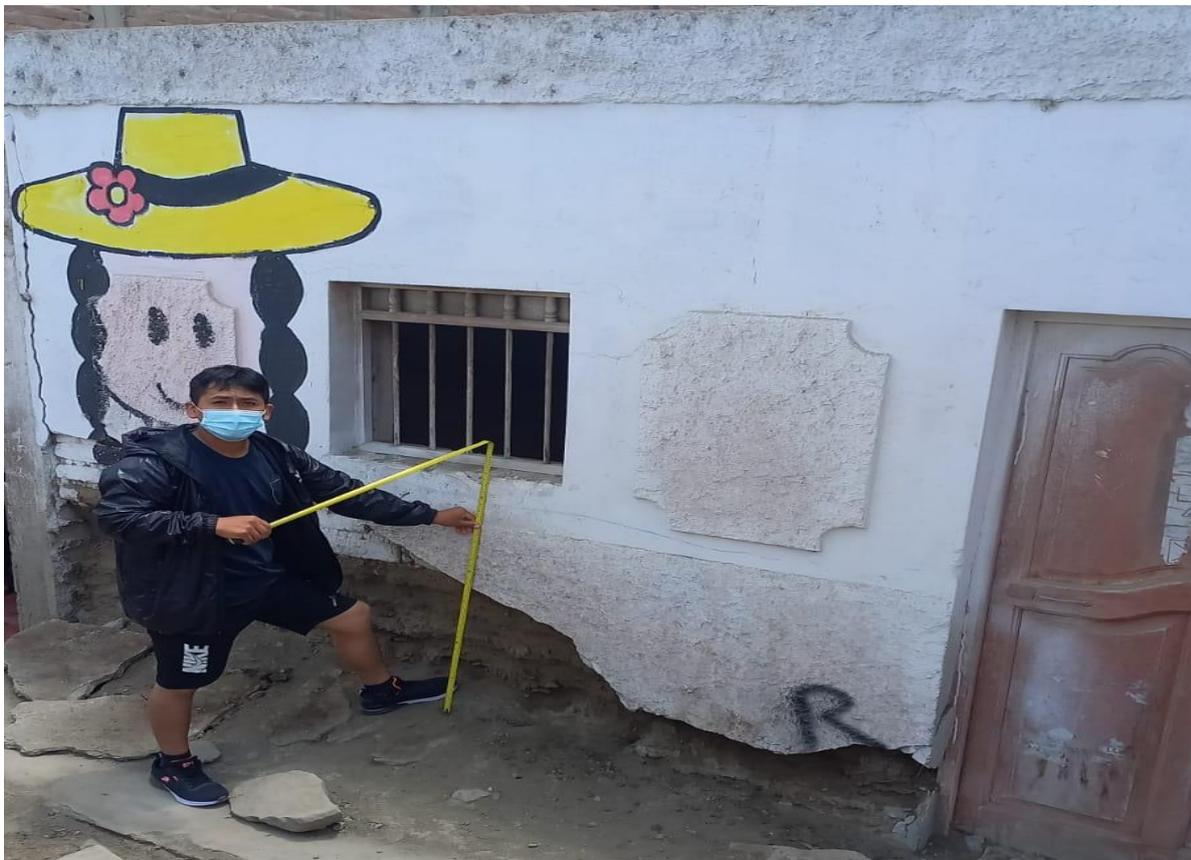
Figura 14. Medición longitudinal de vivienda 05.

Figura 15. Medición de área dañada por salitre en vivienda 05.

Del análisis realizado para la vivienda 05 se ha obtenido un grado de vulnerabilidad sísmica de 208,75 para el cual la categoría es “ALTO” con las características de “posible colapso parcial de muros y/o elementos verticales y/o horizontales”.

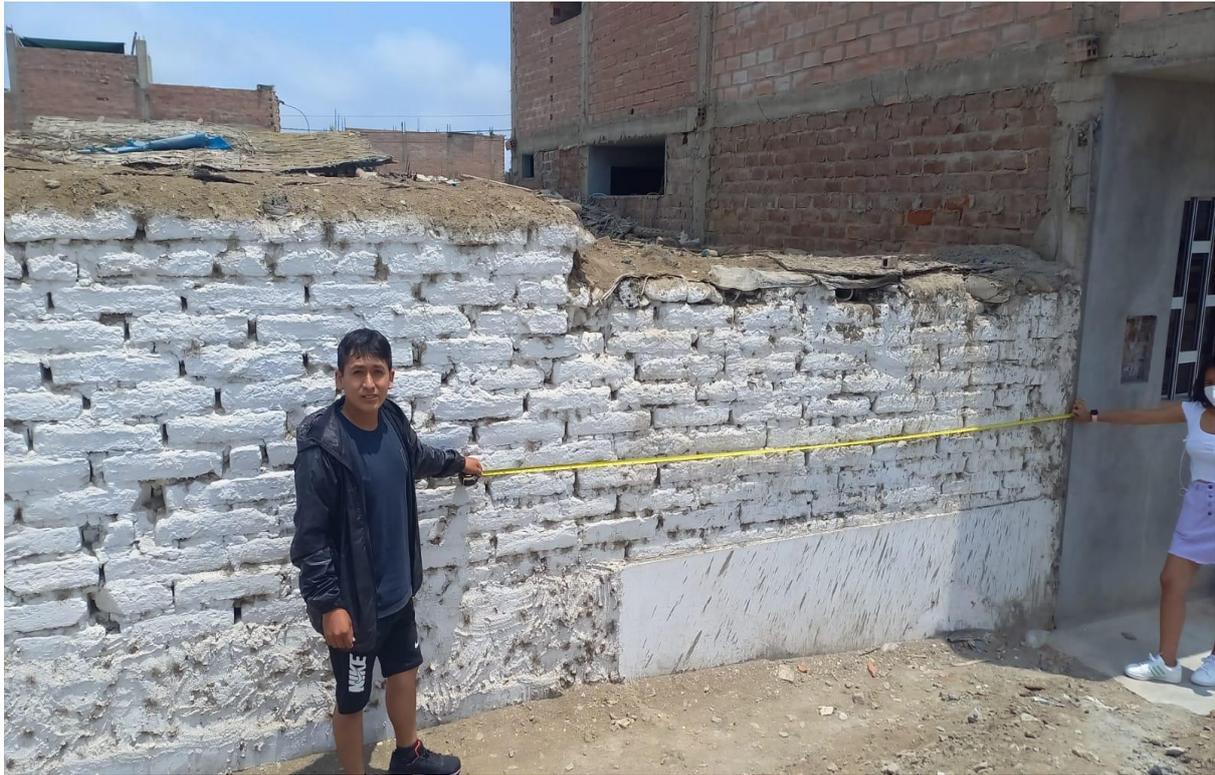
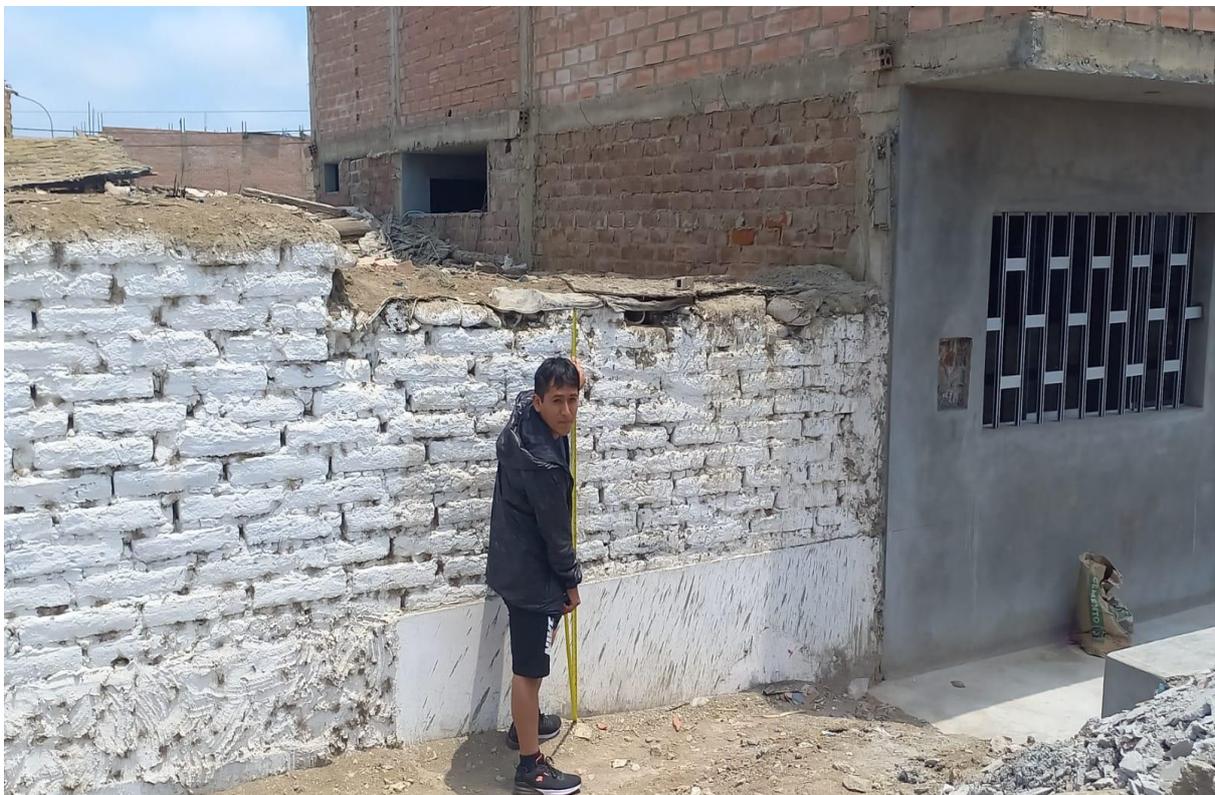
Figura 16. Medición lateral longitudinal de vivienda 06.

Figura 17. Medición de elevación de vivienda 06.

Del análisis realizado para la vivienda 06 se ha obtenido un grado de vulnerabilidad sísmica de 246,25 para el cual la categoría es “ALTO” con las características de “posible colapso parcial de muros y/o elementos verticales y/o horizontales”.

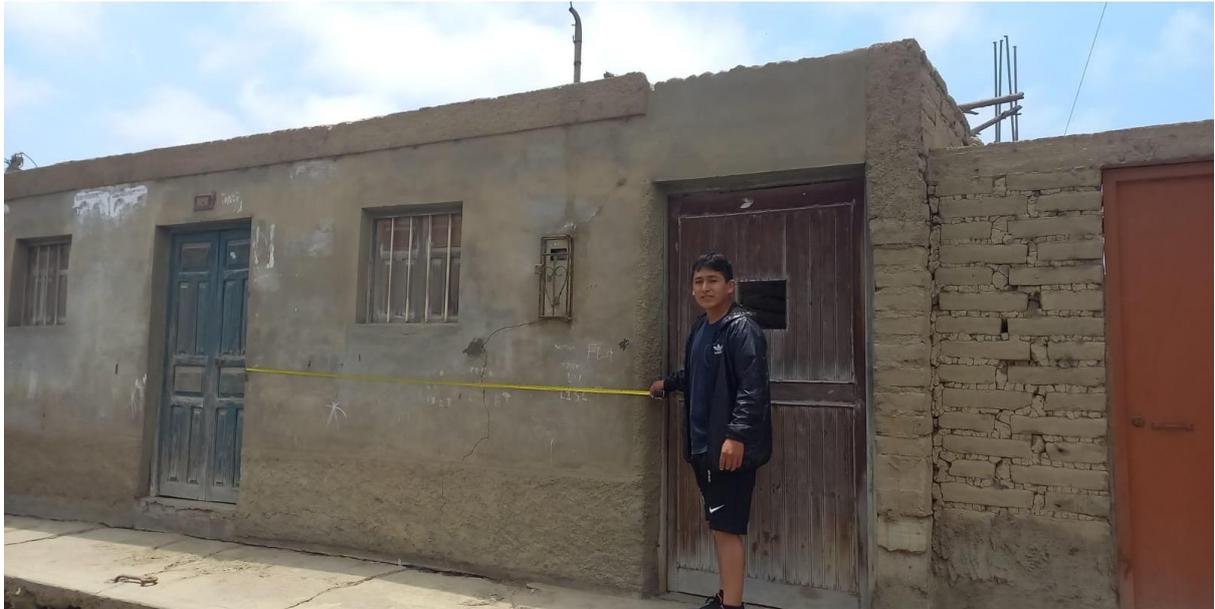
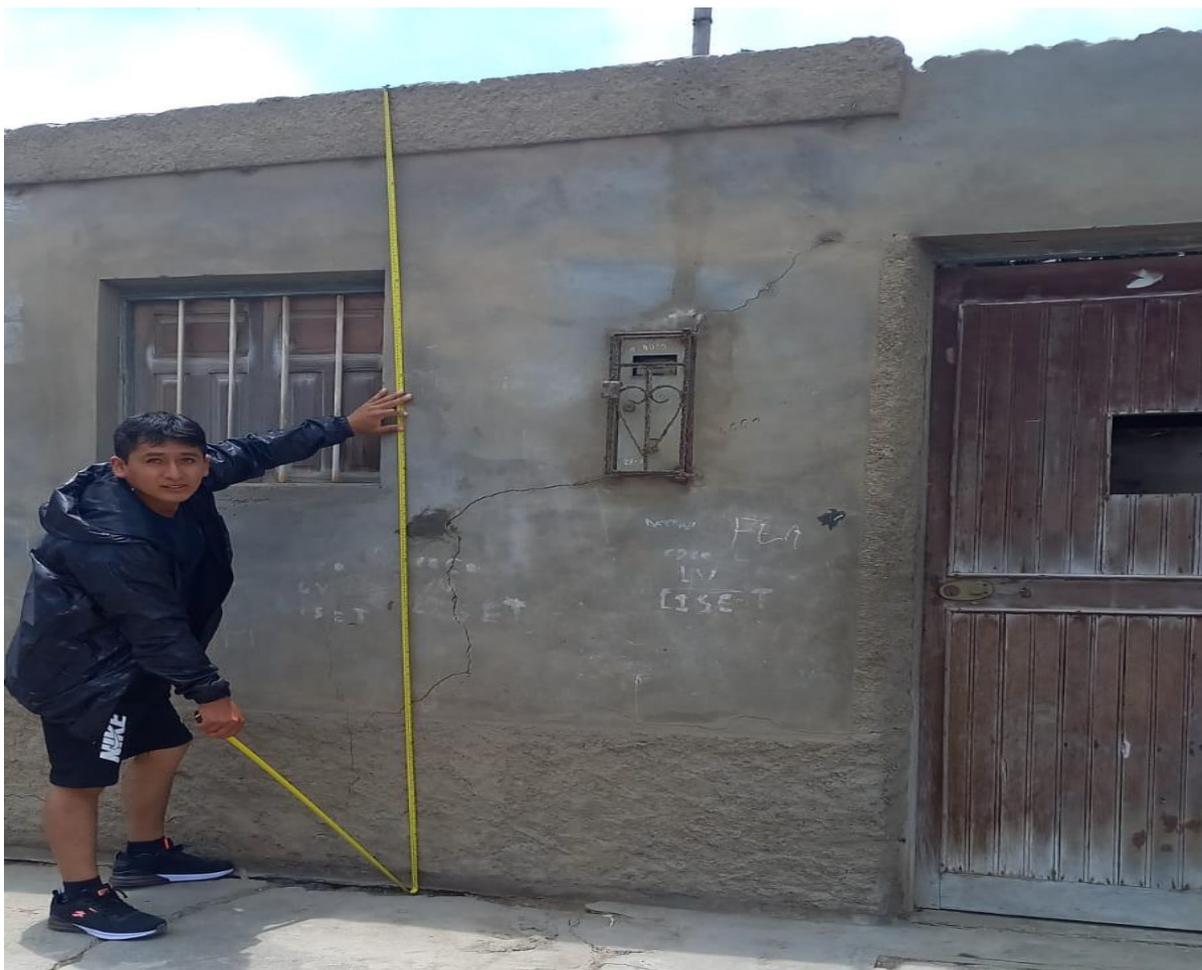
Figura 18. Medición longitudinal de vivienda 07.

Figura 19. Medición de elevación de vivienda 07.

Del análisis realizado para la vivienda 07 se ha obtenido un grado de vulnerabilidad sísmica de 191,30 para el cual la categoría es “MEDIO” con las características de “posibles fallas estructurales en muros y/o elementos estructurales”.

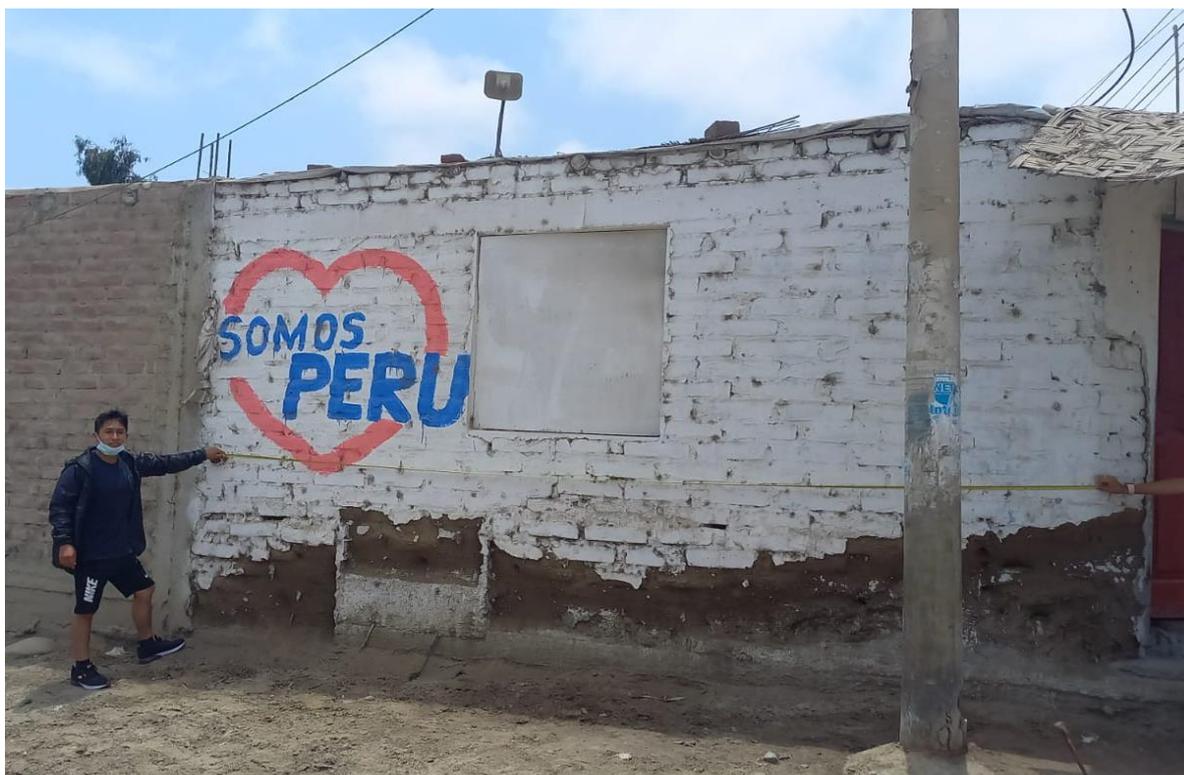
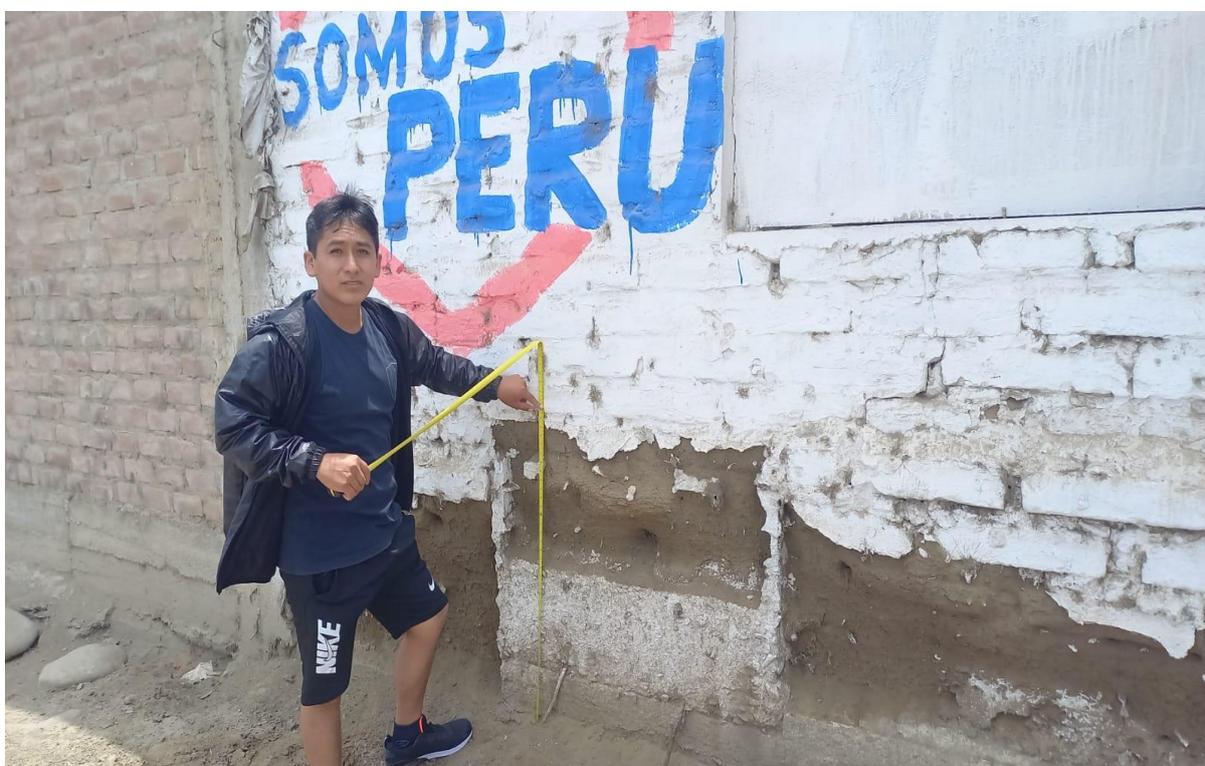
Figura 20. Medición longitudinal de vivienda 08.

Figura 21. Medición de área dañada en vivienda 08.

Del análisis realizado para la vivienda 08 se ha obtenido un grado de vulnerabilidad sísmica de 251,25 para el cual la categoría es “ALTO” con las características de “posible colapso parcial de muros y/o elementos verticales y/o horizontales”.

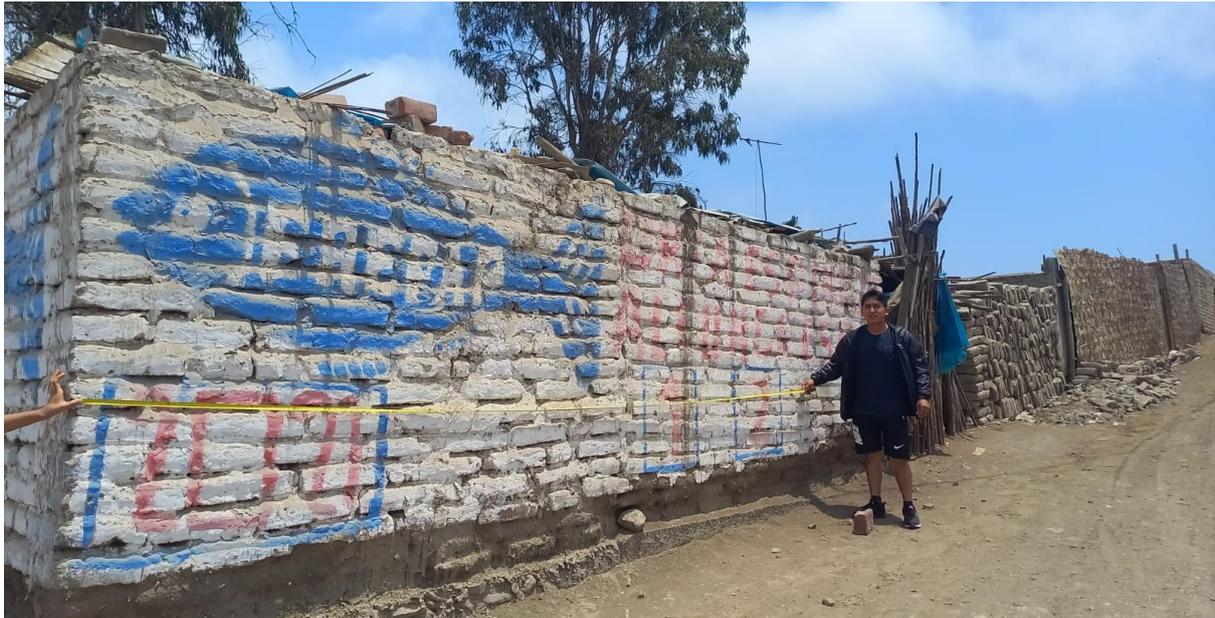
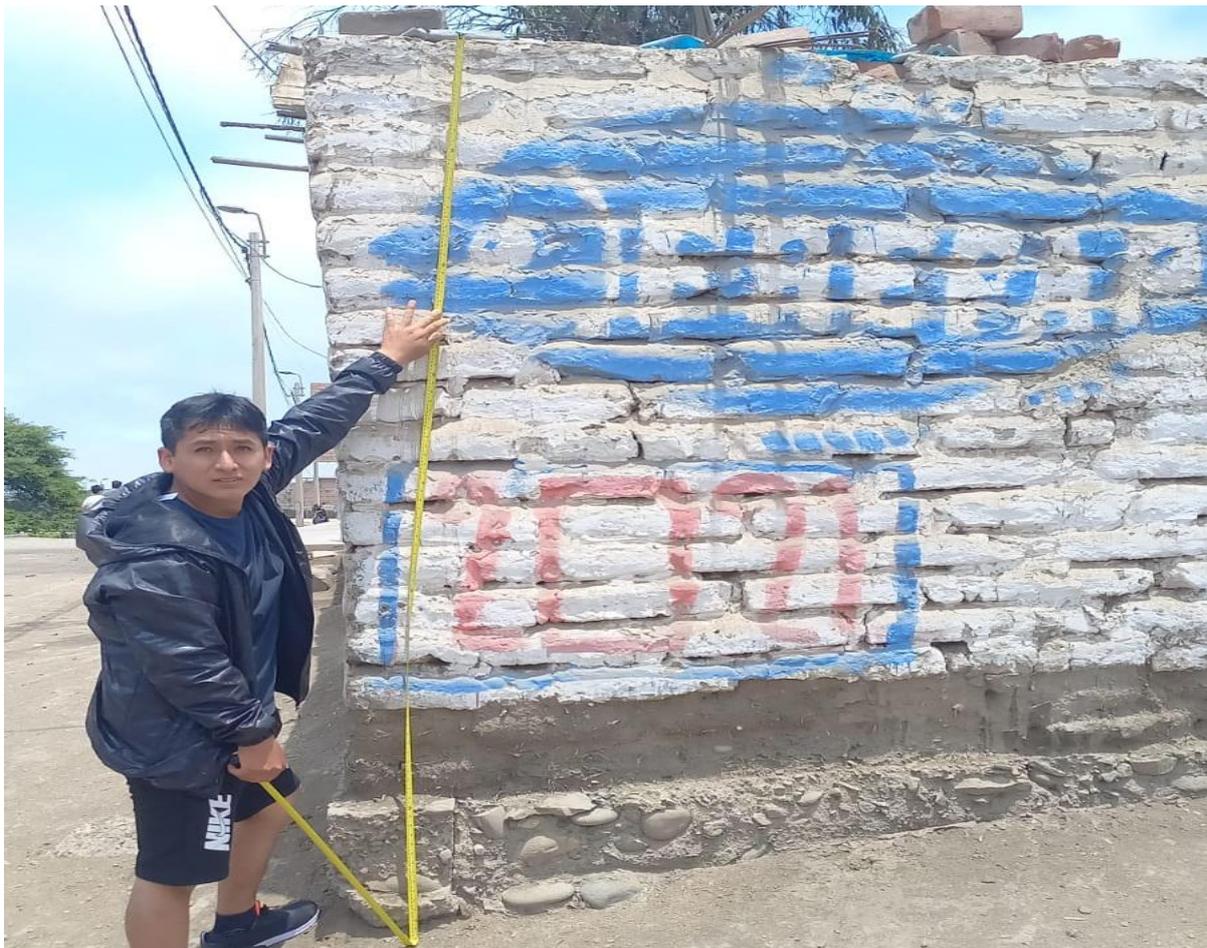
Figura 22. Medición longitudinal de vivienda 09.

Figura 23. Medición de elevación de vivienda 09.

Del análisis realizado para la vivienda 09 se ha obtenido un grado de vulnerabilidad sísmica de 221,25 para el cual la categoría es “ALTO” con las características de “posible colapso parcial de muros y/o elementos verticales y/o horizontales”.

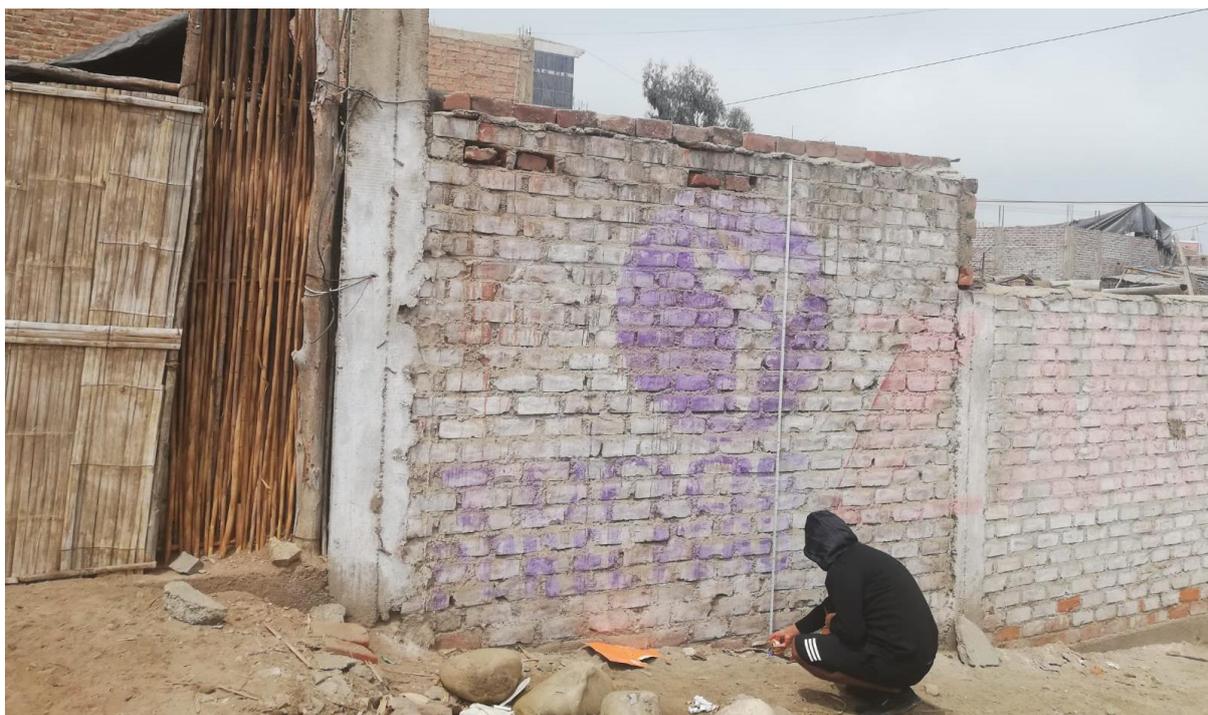
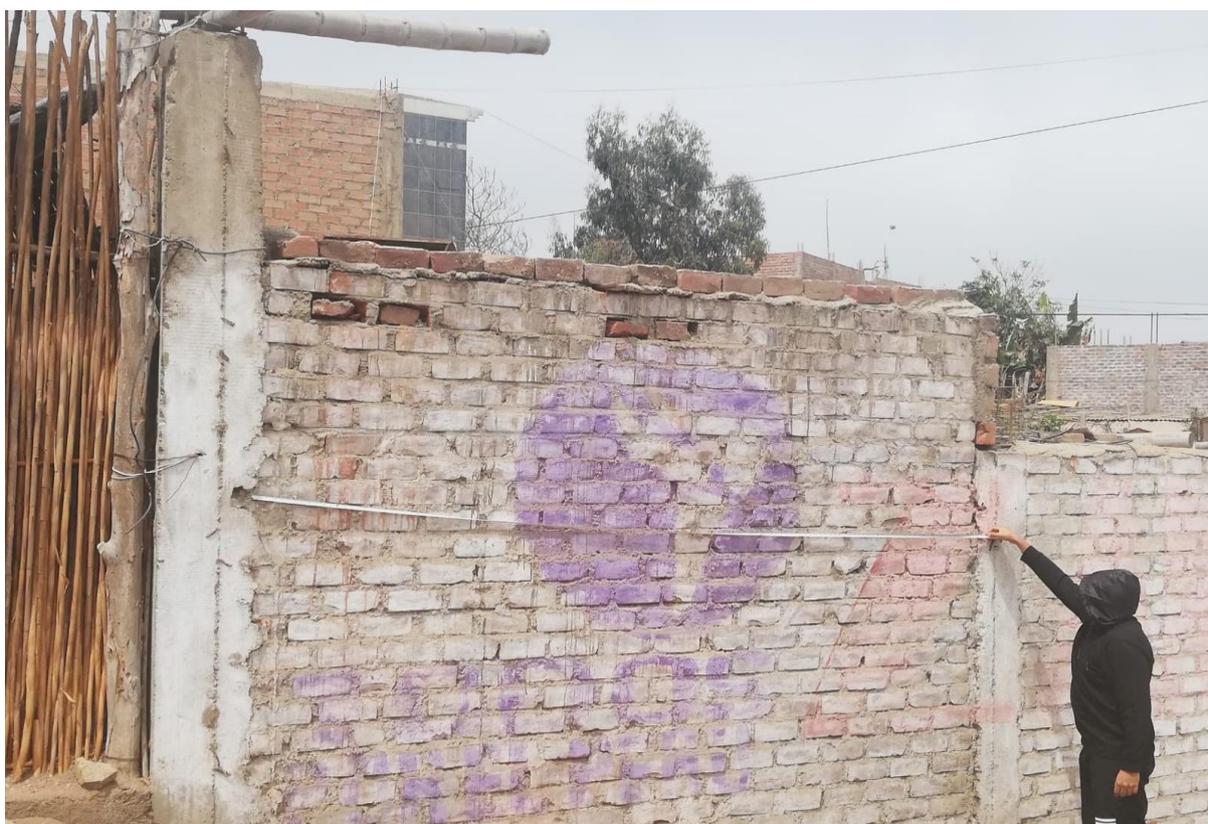
Figura 24. Medición de elevación de vivienda 10.

Figura 25. Medición longitudinal de vivienda 10.

Del análisis realizado para la vivienda 10 se ha obtenido un grado de vulnerabilidad sísmica de 141,25 para el cual la categoría es “MEDIO” con las características de “posibles fallas estructurales en muros y/o elementos estructurales”.
