TESIS

**PARÁMETROS DE VULNERABILIDAD ESTRUCTURAL EN CONSTRUCCIONES
IRREGULARES EN EL SECTOR CHANANA DEL DISTRITO DE PATIVILCA –
BARRANCA, 2021**

Para optar el Título Profesional de Ingeniero Civil

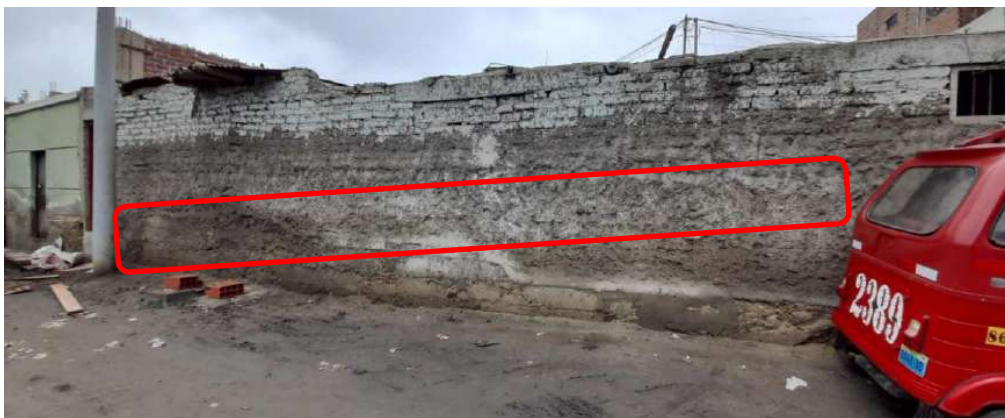
De la figura 3, para que una vivienda cumpla con los requisitos básicos de la norma E 0.30 del Reglamento Nacional de Edificaciones debe cumplir con el confinamiento estructural adecuado, elementos estructurales horizontales como vigas tanto soleras y de amarre, y elementos estructurales verticales en toda la vivienda.

Figura 3. Ausencia de confinamiento con elementos estructurales en la vivienda 01, ubicado en la calle Los Sauces.

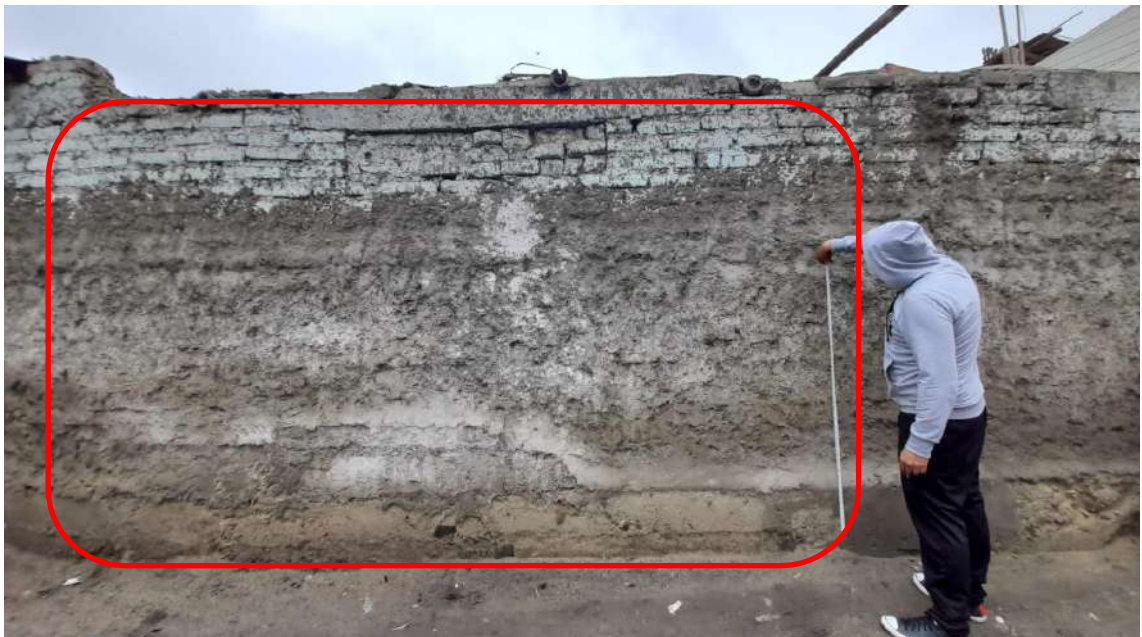
De la figura 4, para que una vivienda cumpla con los requisitos básicos de la norma E 0.70 y/o E 0.80 del Reglamento Nacional de Edificaciones debe cumplir la calidad de las unidades de mampostería requeridas, homogeneidad en la consistencia total del muro, la verticalidad del muro respecto al asentado, y el tamaño del mortero debe estar entre un rango de 1 centímetro a 1,5 centímetros de espesor.

Figura 4. Falta de calidad de las unidades de mampostería requerida en la vivienda 01, en la calle los Sauces.

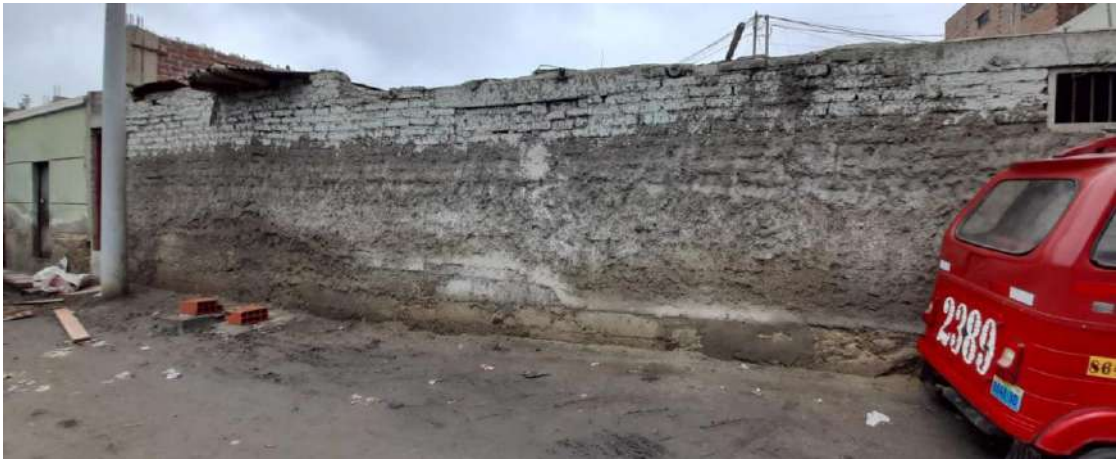
De la figura 5, para que una vivienda cumpla con los requisitos básicos de la norma E 0.30 del Reglamento Nacional de Edificaciones debe cumplir con la calidad de cimentación requerida mínima, la existencia de vigas de cimentación en toda la base de la cimentación requerida, con un desnivel del terreno menor o igual al 10 por ciento

Figura 5. Inclinación del terreno y ausencia de vigas de cimentación en la vivienda 01, en la calle los Sauces.

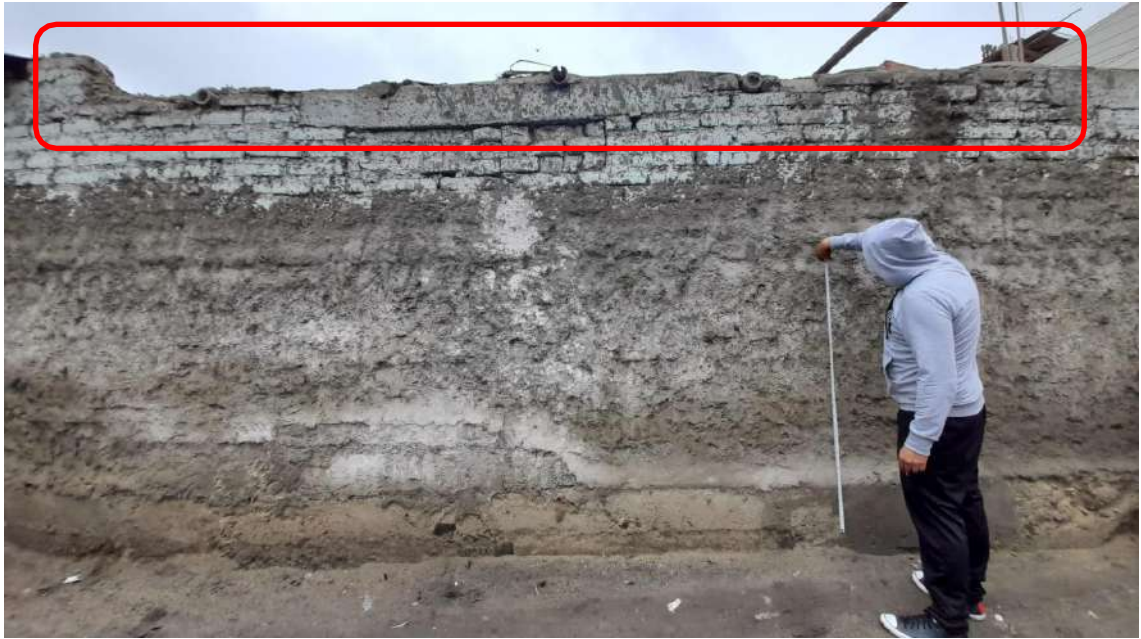
De la figura 6, para que una vivienda cumpla con los requisitos básicos de la norma E 0.30 del Reglamento Nacional de Edificaciones debe cumplir con la calidad de losa rígida requerida mínima, una losa rígida y sin desniveles en su horizontaneidad y sin evidencia de deformación, además existe una correcta unión entre la losa y la viga.

Figura 6. Ausencia de cobertura en la vivienda 01, en la calle los Sauces.

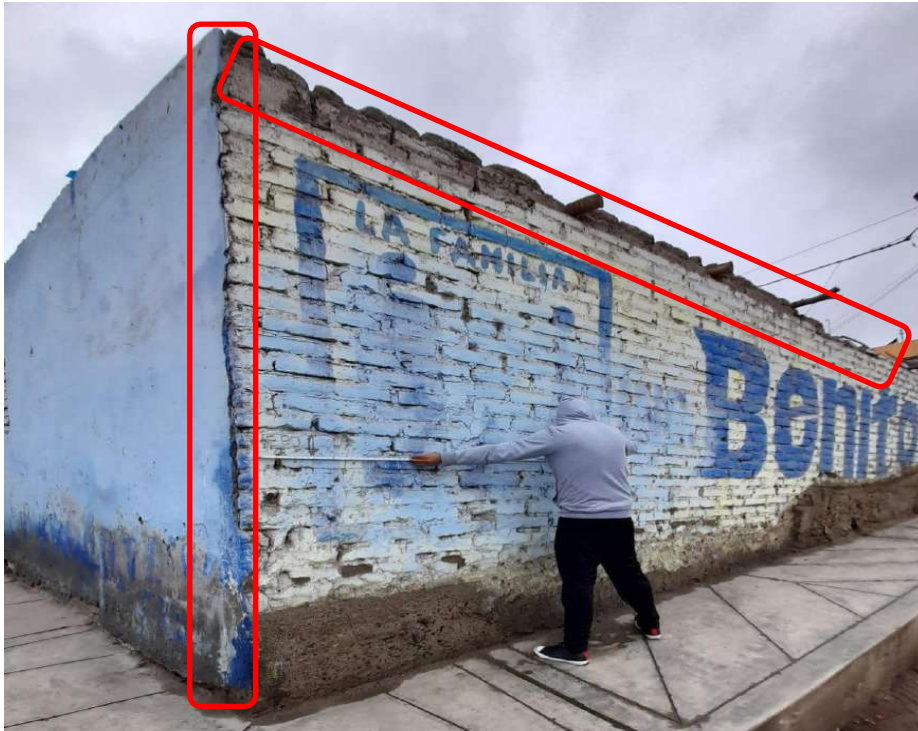
De la figura 07, para que una vivienda cumpla con los requisitos básicos de la norma E 0.30 del Reglamento Nacional de Edificaciones debe cumplir con el confinamiento estructural adecuado, elementos estructurales horizontales como vigas tanto soleras y de amarre, y elementos estructurales verticales en toda la vivienda.

Figura 07. Ausencia de confinamiento con elementos estructurales en la vivienda 02, en la calle los Laureles.

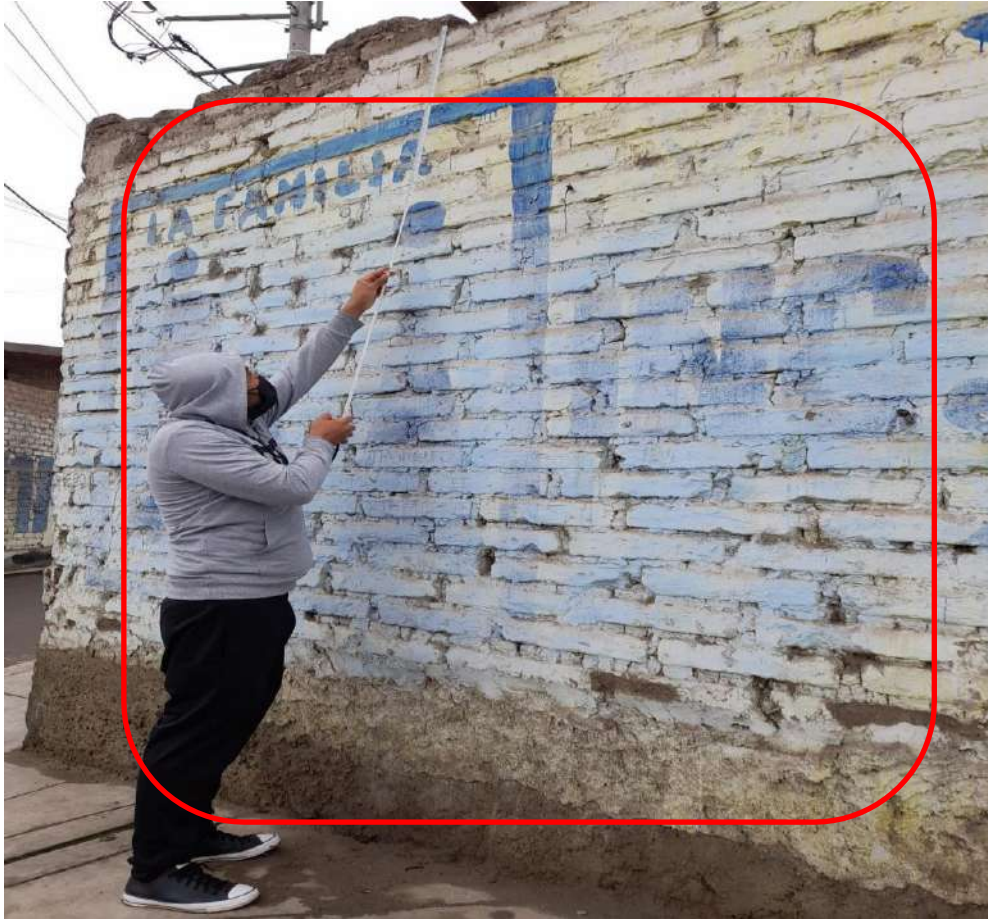
De la figura 08, para que una vivienda cumpla con los requisitos básicos de la norma E 0.70 y/o E 0.80 del Reglamento Nacional de Edificaciones debe cumplir la calidad de las unidades de mampostería requeridas, homogeneidad en la consistencia total del muro, la verticalidad del muro respecto al asentado, y el tamaño del mortero debe estar entre un rango de 1 centímetro a 1,5 centímetros de espesor.

Figura 08. Falta de calidad de las unidades de mampostería requerida en la vivienda 02, en la calle los Laureles.

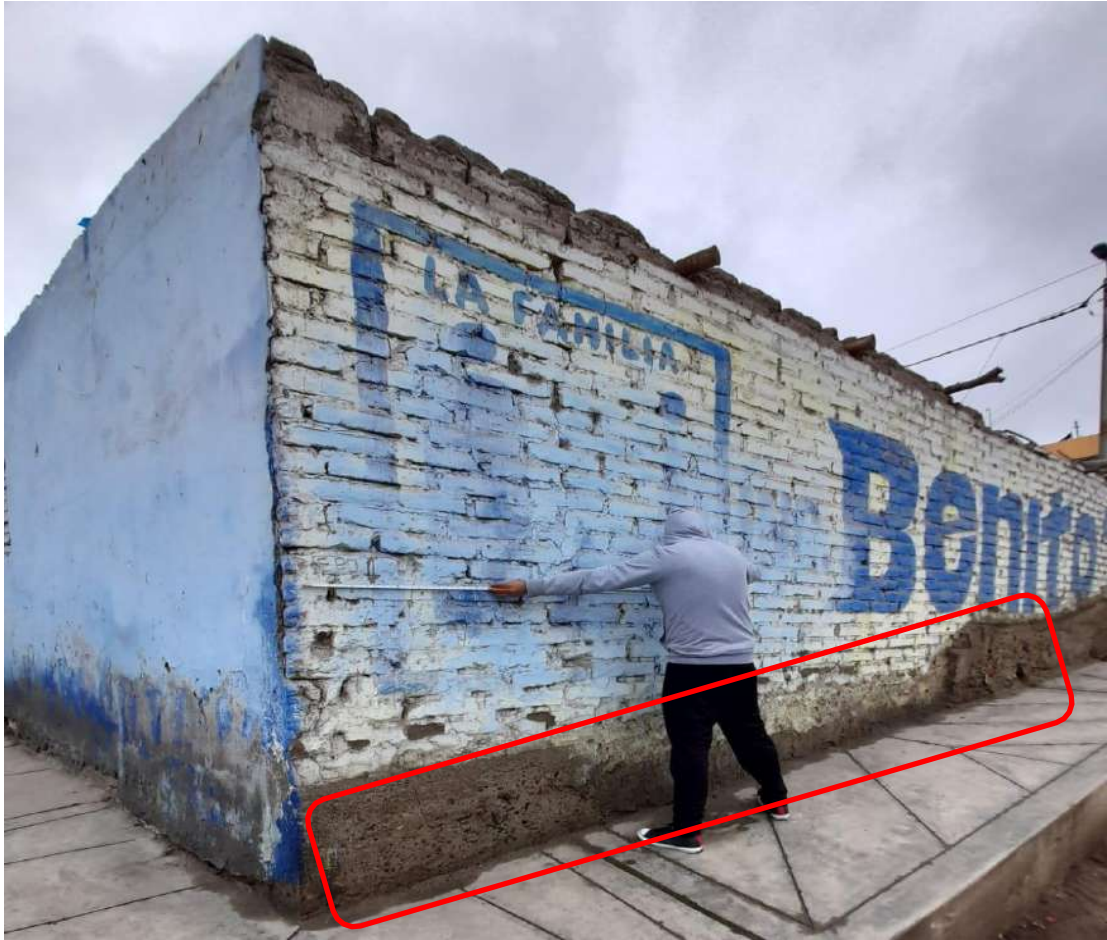
De la figura 09, para que una vivienda cumpla con los requisitos básicos de la norma E 0.30 del Reglamento Nacional de Edificaciones debe cumplir con la calidad de cimentación requerida mínima, la existencia de vigas de cimentación en toda la base de la cimentación requerida, con un desnivel del terreno menor o igual al 10 por ciento

Figura 09. Inclinación del terreno y ausencia de vigas de cimentación en la vivienda 02, en la calle los Laureles.

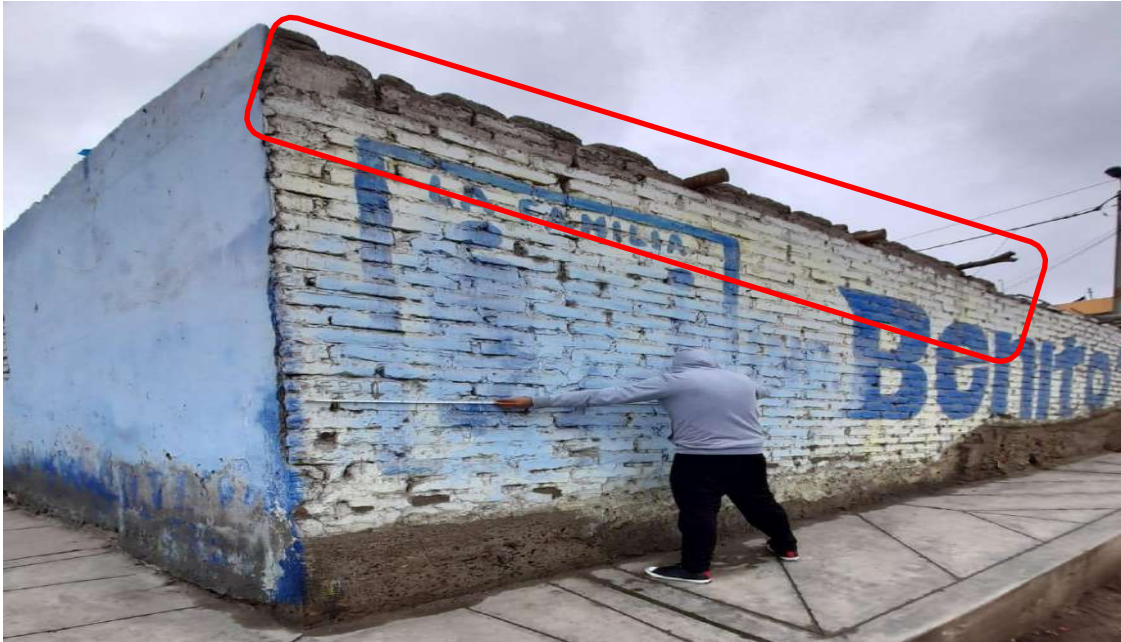
requerida mínima, una losa rígida y sin desniveles en su horizontaneidad y sin evidencia de deformación, además existe una correcta unión entre la losa y la viga.

Figura 10. Ausencia de cobertura en la vivienda 02, en la calle los laureles.

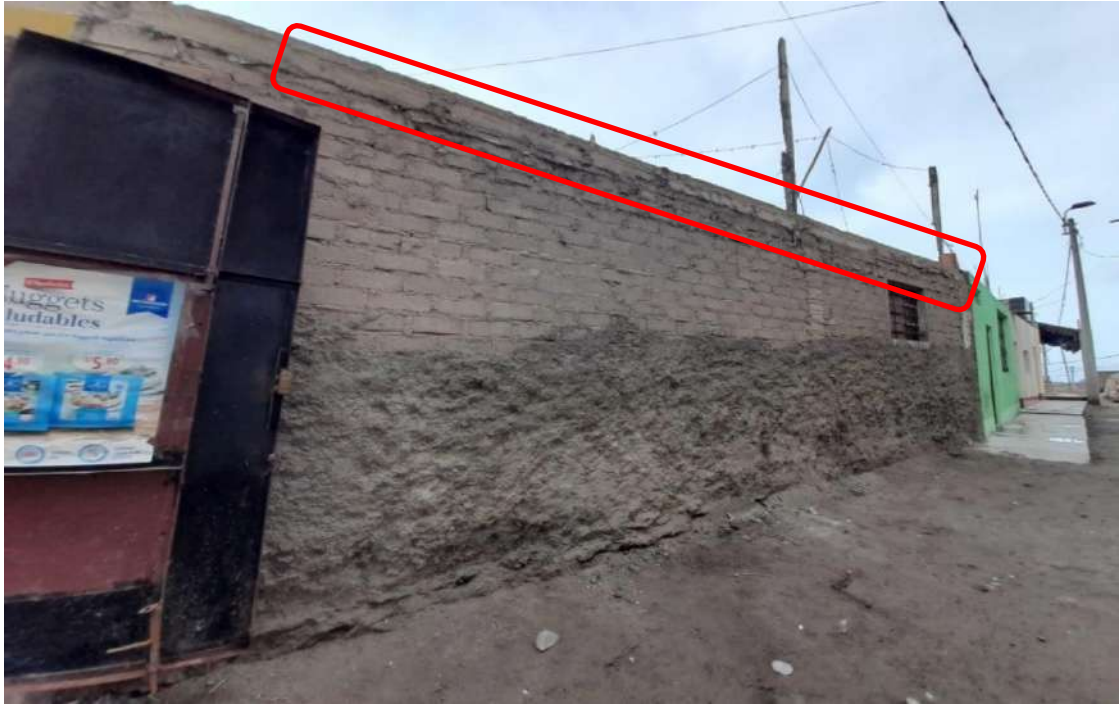
De la figura 11, para que una vivienda cumpla con los requisitos básicos de la norma E 0.30 del Reglamento Nacional de Edificaciones debe cumplir con el confinamiento estructural adecuado, elementos estructurales horizontales como vigas tanto soleras y de amarre, y elementos estructurales verticales en toda la vivienda.

Figura 11. Ausencia de confinamiento con elementos estructurales en la vivienda 03, en el pasaje Gamarra.

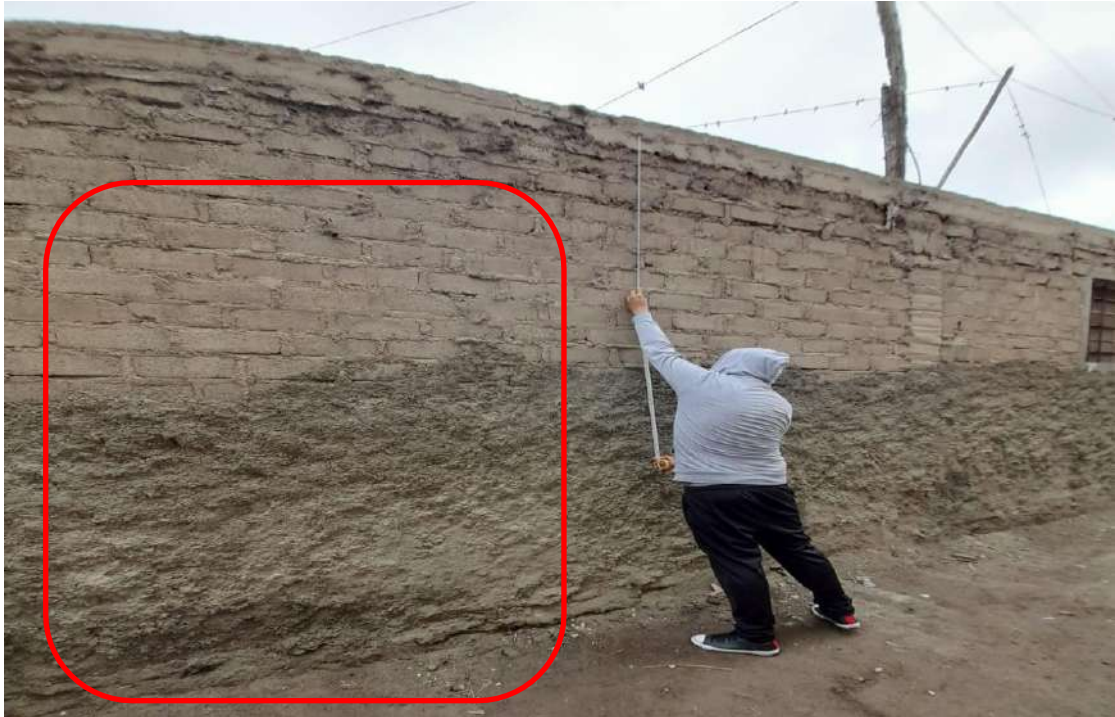
De la figura 12, para que una vivienda cumpla con los requisitos básicos de la norma E 0.70 y/o E 0.80 del Reglamento Nacional de Edificaciones debe cumplir la calidad de las unidades de mampostería requeridas, homogeneidad en la consistencia total del muro, la verticalidad del muro respecto al asentado, y el tamaño del mortero debe estar entre un rango de 1 centímetro a 1,5 centímetros de espesor.

Figura 12. Falta de calidad de las unidades de mampostería requerida en la vivienda 03, en el pasaje Gamarra.

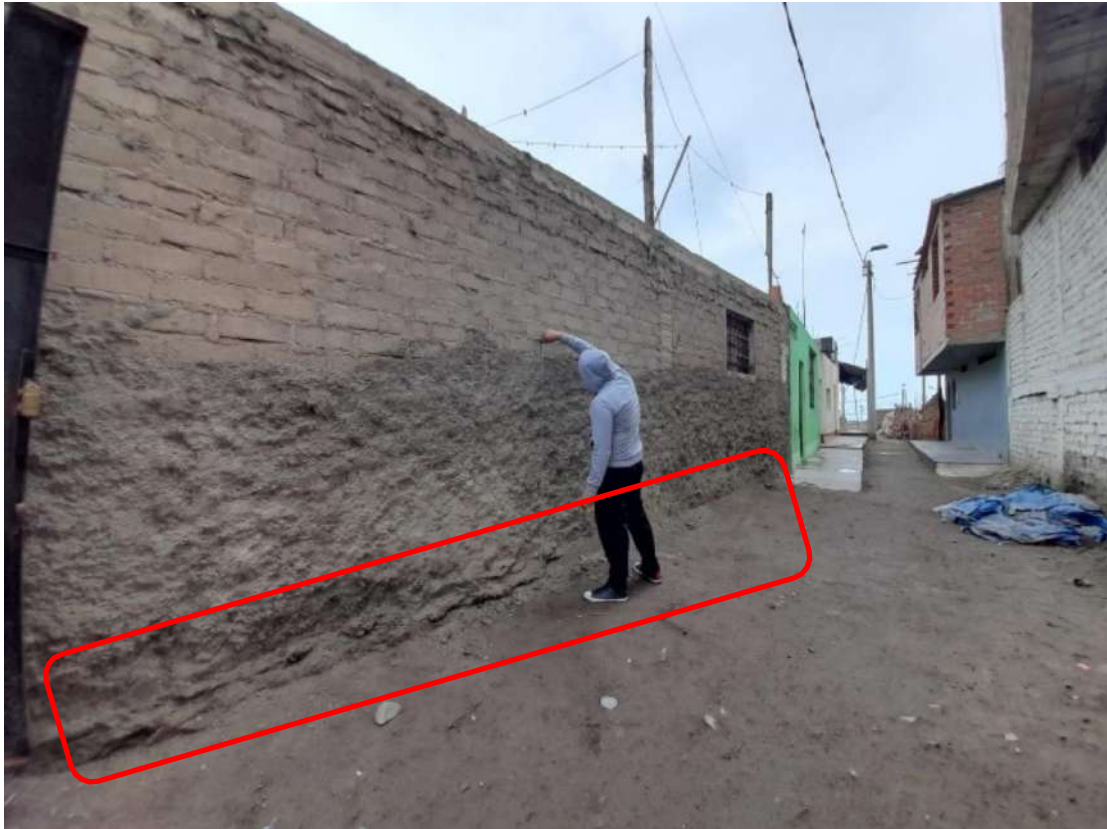
De la figura 13, para que una vivienda cumpla con los requisitos básicos de la norma E 0.30 del Reglamento Nacional de Edificaciones debe cumplir con la calidad de cimentación requerida mínima, la existencia de vigas de cimentación en toda la base de la cimentación requerida, con un desnivel del terreno menor o igual al 10 por ciento

Figura 13. Inclinación del terreno y ausencia de vigas de cimentación en la vivienda 03, en el pasaje Gamarra.

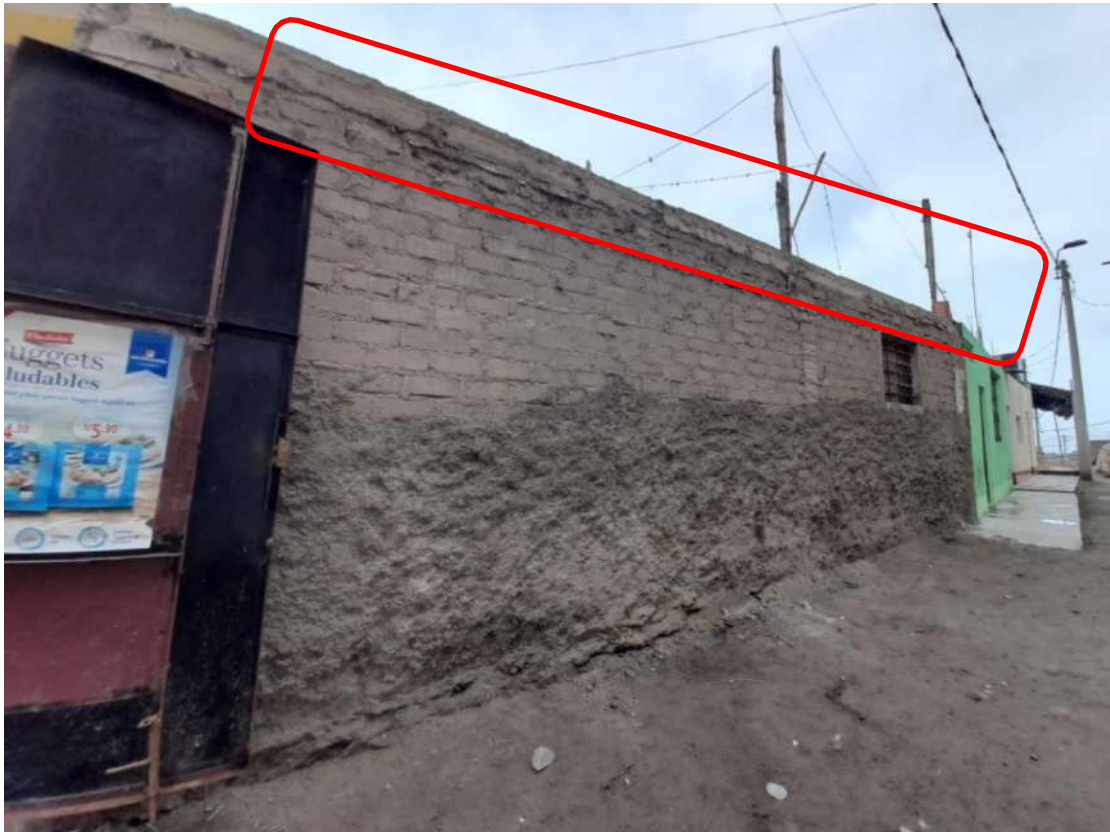
De la figura 14, para que una vivienda cumpla con los requisitos básicos de la norma E 0.30 del Reglamento Nacional de Edificaciones debe cumplir con la calidad de losa rígida requerida mínima, una losa rígida y sin desniveles en su horizontaneidad y sin evidencia de deformación, además existe una correcta unión entre la losa y la viga.

Figura 14. Ausencia de cobertura en la vivienda 03, en el pasaje Gamarra.

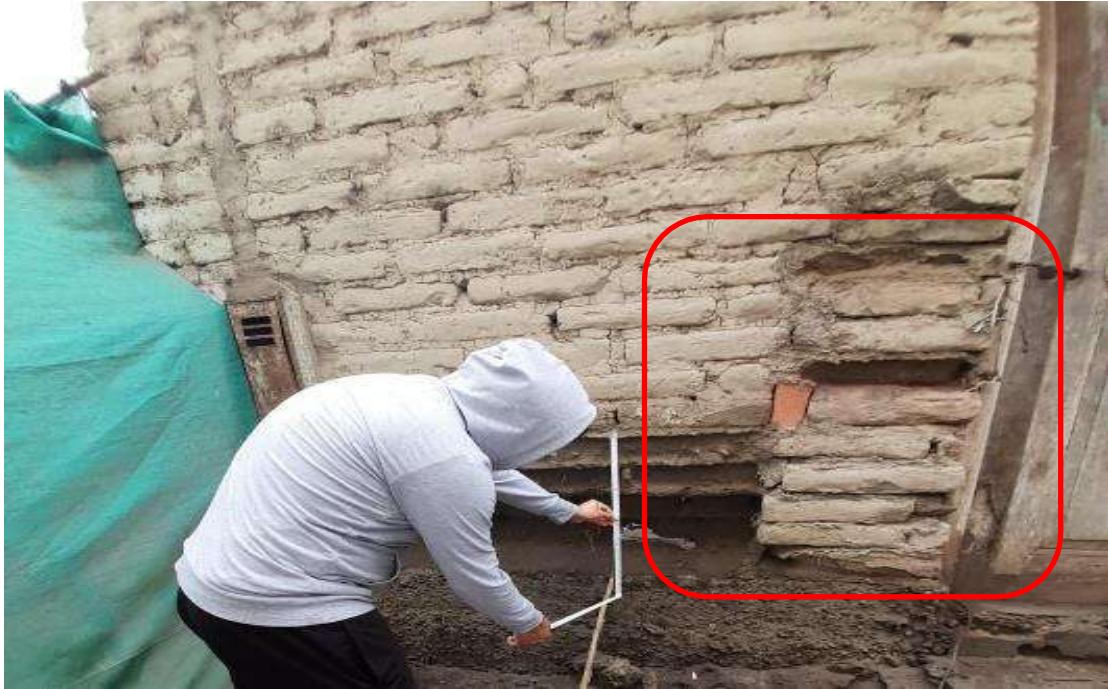
unidades de mampostería requeridas, homogeneidad en la consistencia total del muro, la verticalidad del muro respecto al asentado, y el tamaño del mortero debe estar entre un rango de 1 centímetro a 1,5 centímetros de espesor.

Figura 16. Falta de calidad de las unidades de mampostería requerida en la vivienda 04, finalizando la calle los Laureles.

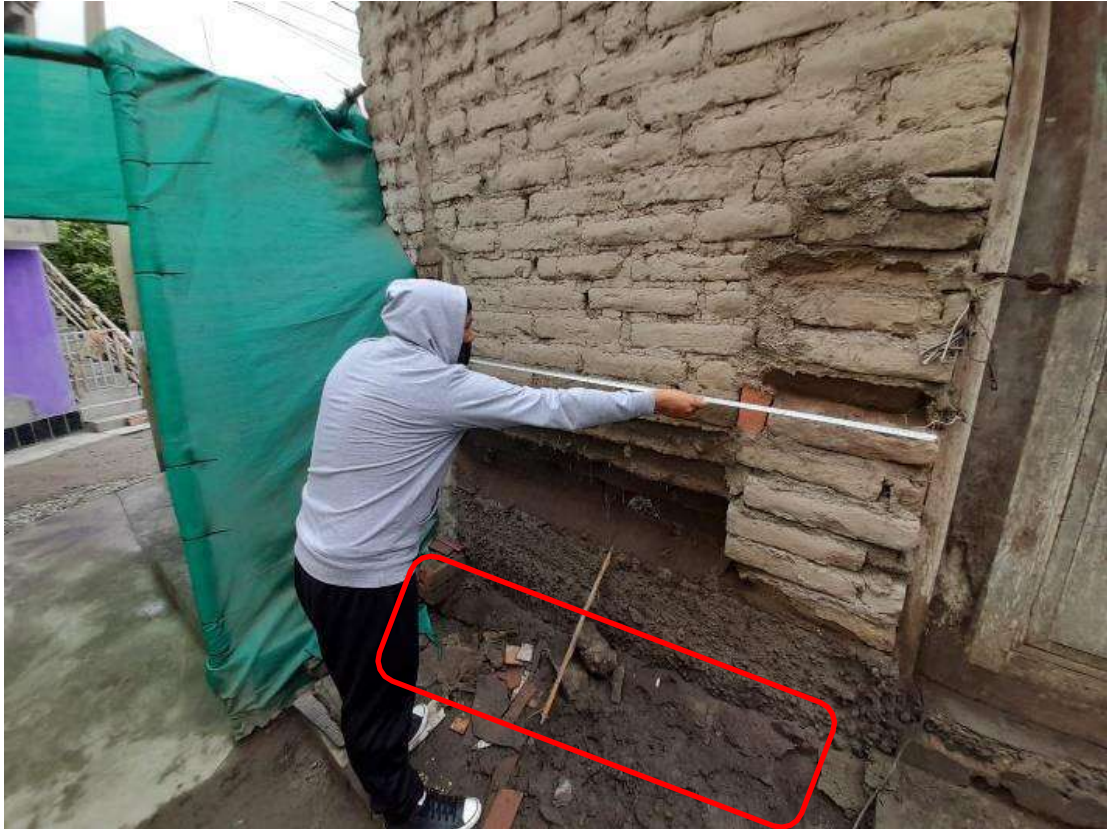
Figura 17. Inclínación del terreno y ausencia de vigas de cimentación en la vivienda 04, finalizando la calle los Laureles.

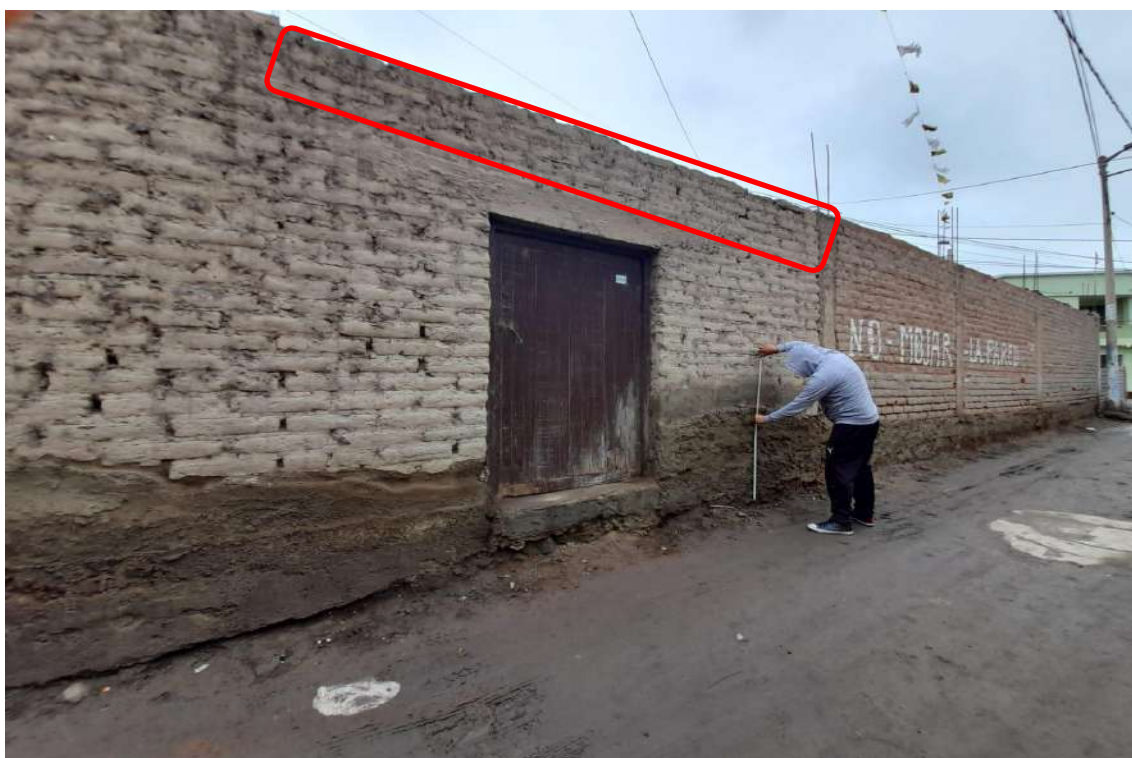
Figura 19. Ausencia de confinamiento con elementos estructurales en la vivienda 05, entre la calle Indalecio Paz y los Sauces.

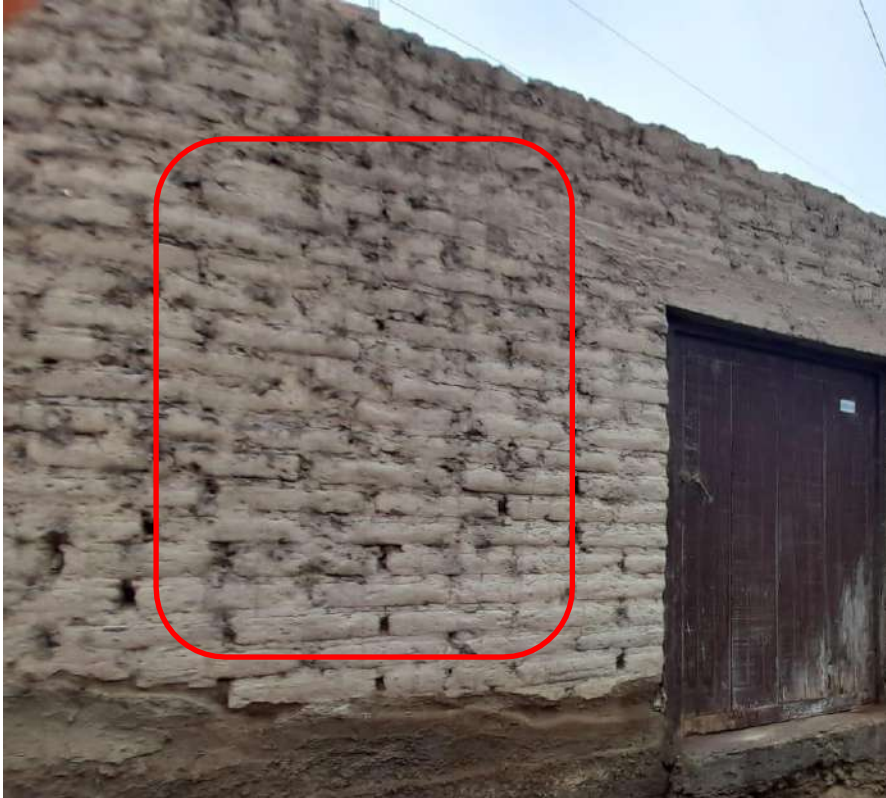
Figura 20. Falta de calidad de las unidades de mampostería requerida en la vivienda 05, entre la calle Indalecio Paz y los Sauces.

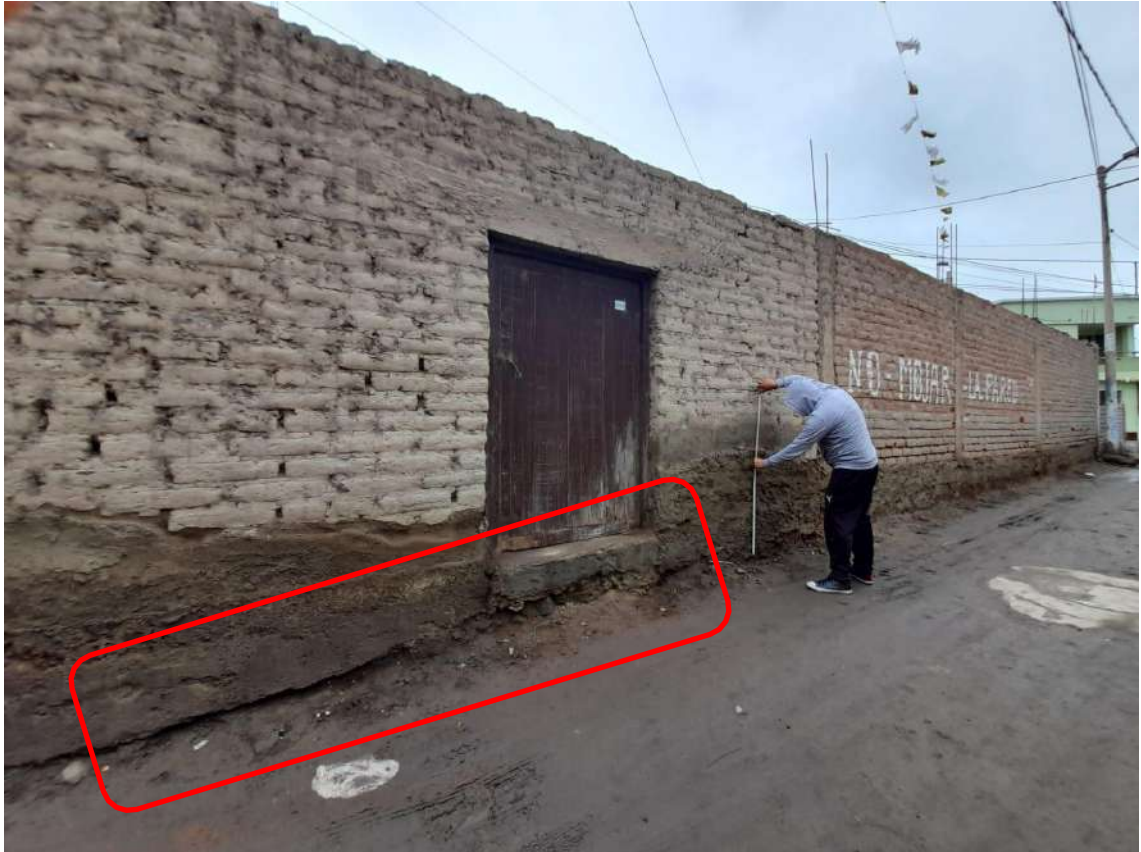
Figura 21. Inclinación del terreno y ausencia de vigas de cimentación en la vivienda 05, entre la calle Indalecio Paz y los Sauces.

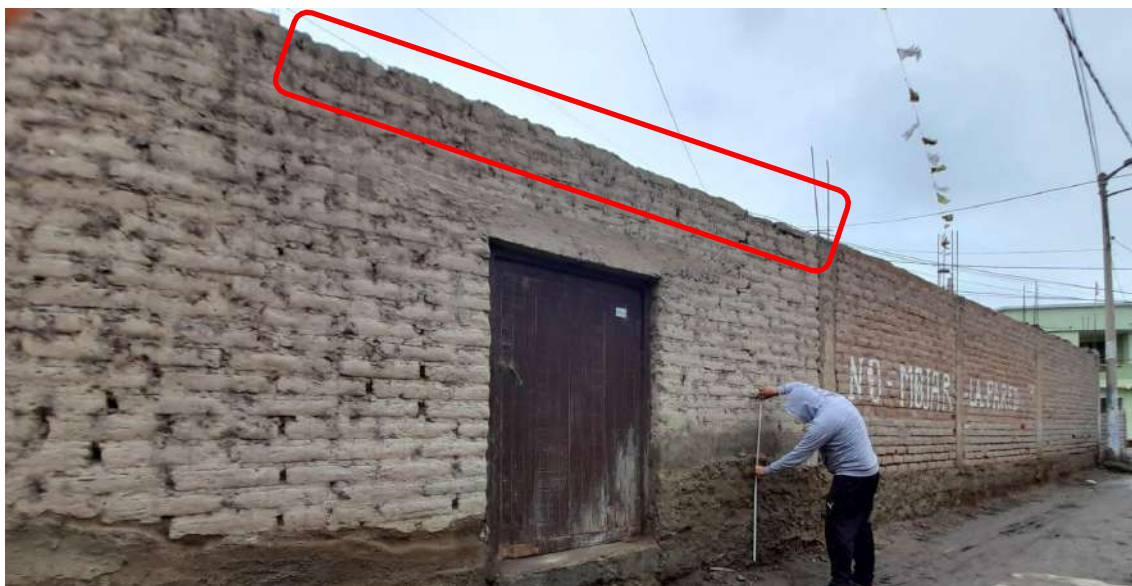
Figura 22. Ausencia de cobertura en la vivienda 05, entre la calle Indalecio Paz y los Sauces.

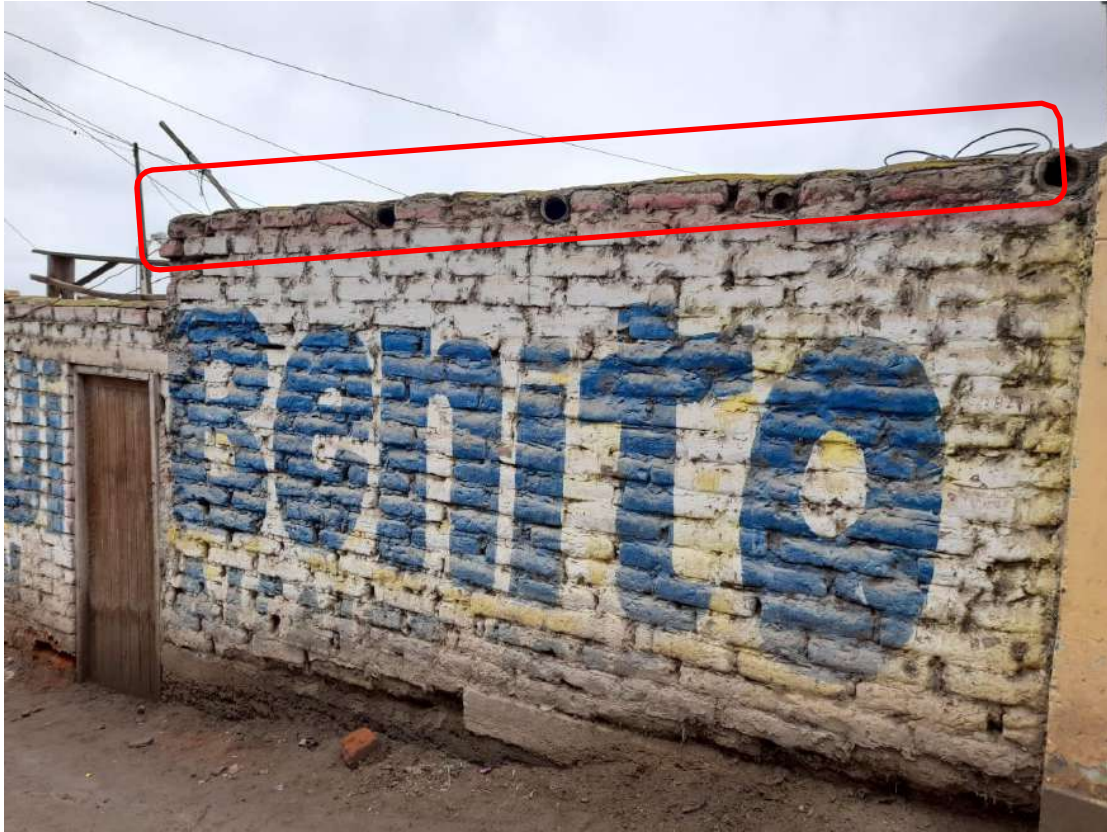
Figura 23. Ausencia de confinamiento con elementos estructurales en la vivienda 06, entre la calle 16 de junio y los Laureles.

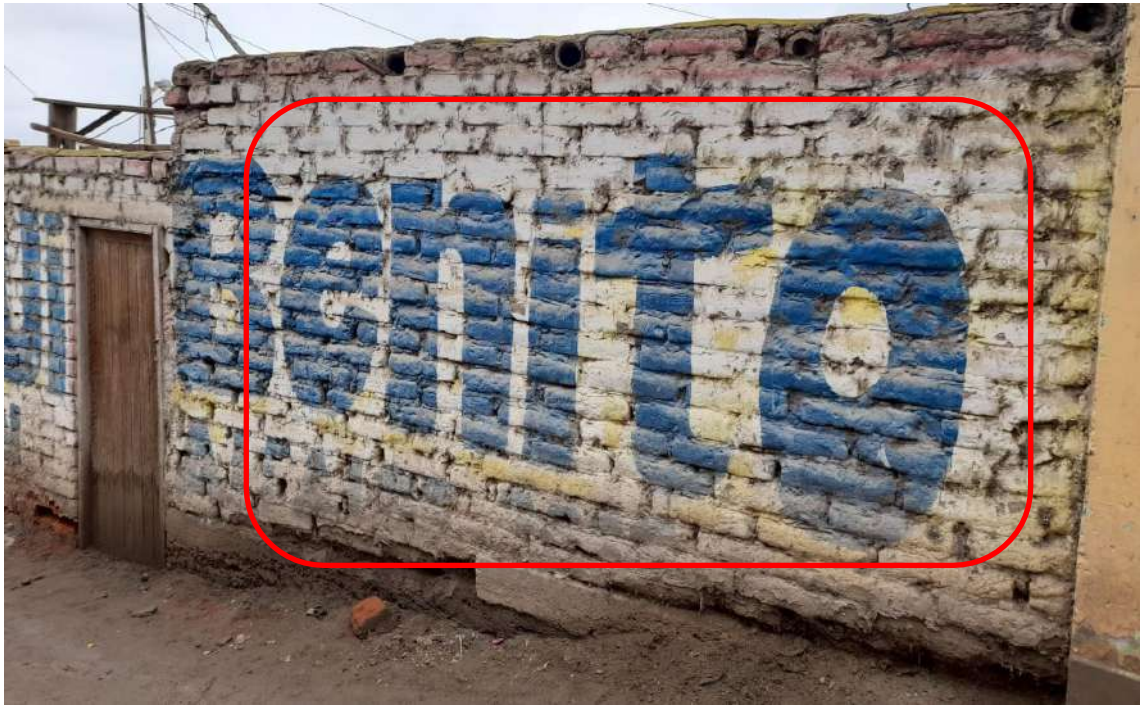
Figura 24. Falta de calidad de las unidades de mampostería requerida en la vivienda 06, la calle 16 de junio y los Laureles.

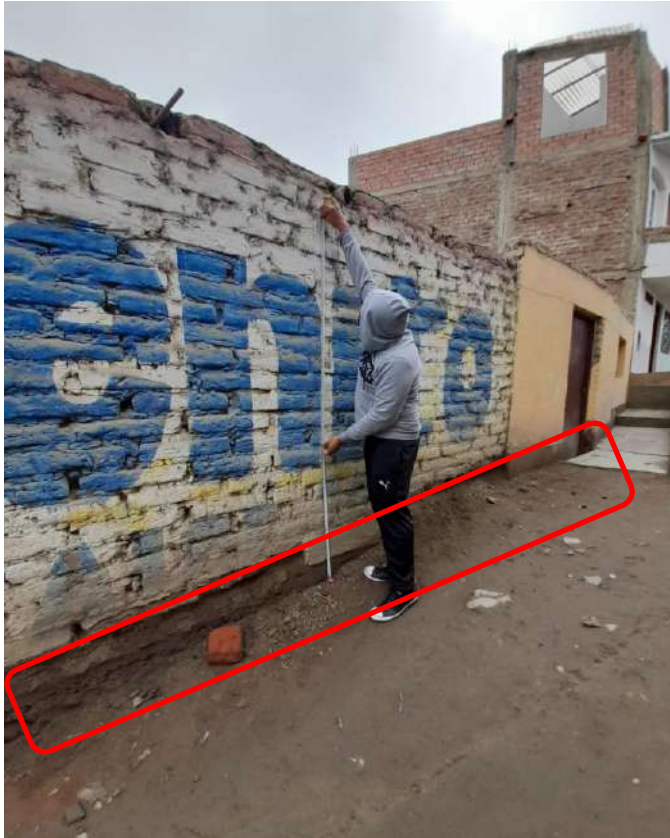
Figura 25. Inclínación del terreno y ausencia de vigas de cimentación en la vivienda 06, la calle 16 de junio y los Laureles.

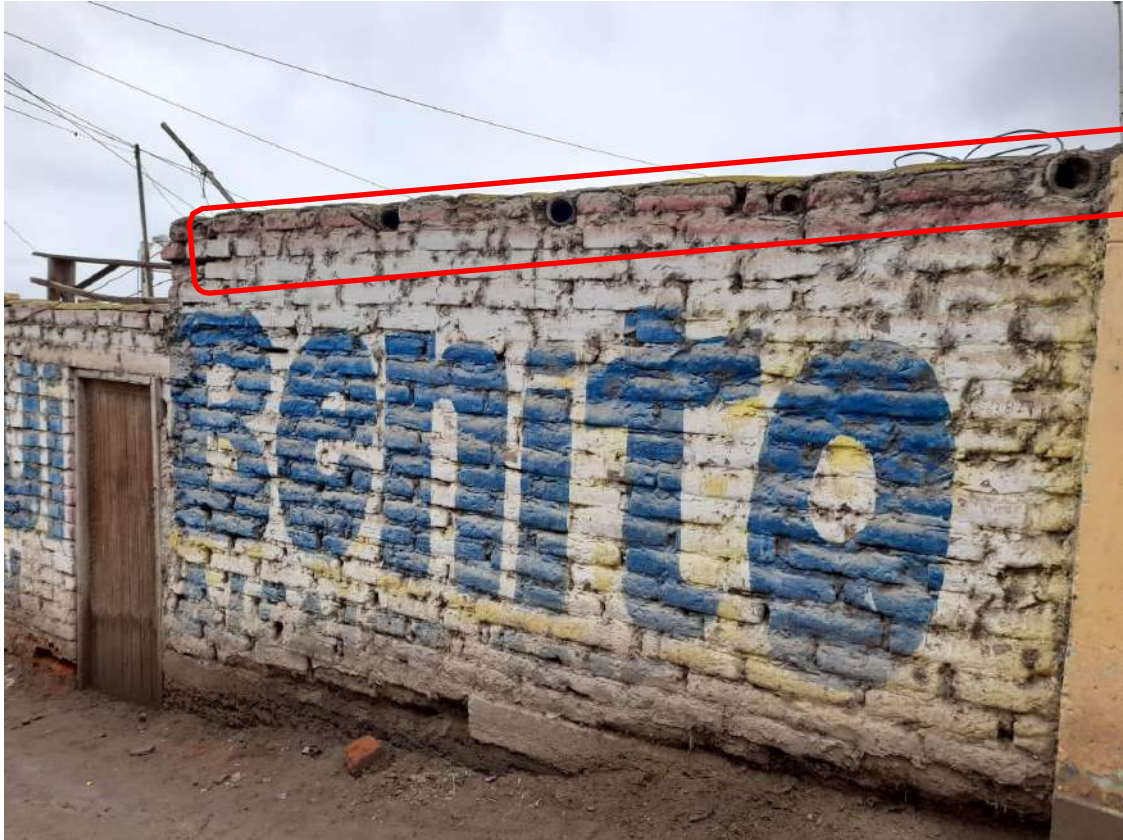
Figura 26. Ausencia de cobertura en la vivienda 06, la calle 16 de junio y los Laureles.

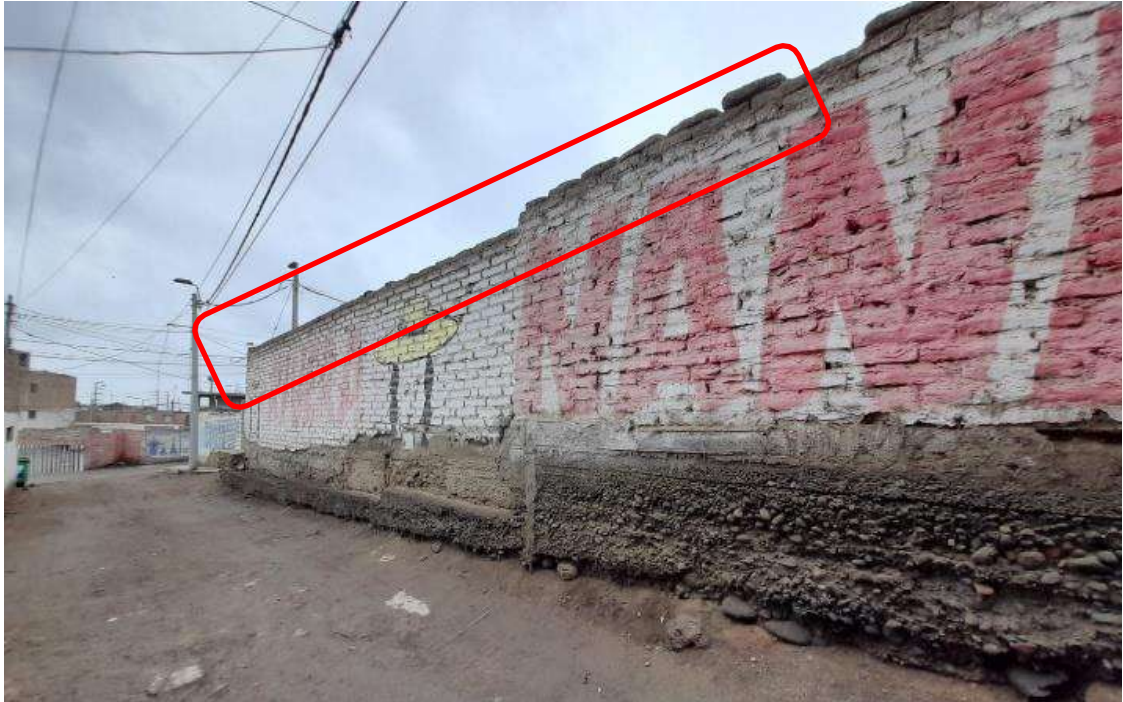
Figura 27. Ausencia de confinamiento con elementos estructurales en la vivienda 07, en inicio de la calle Daniel Tapia.

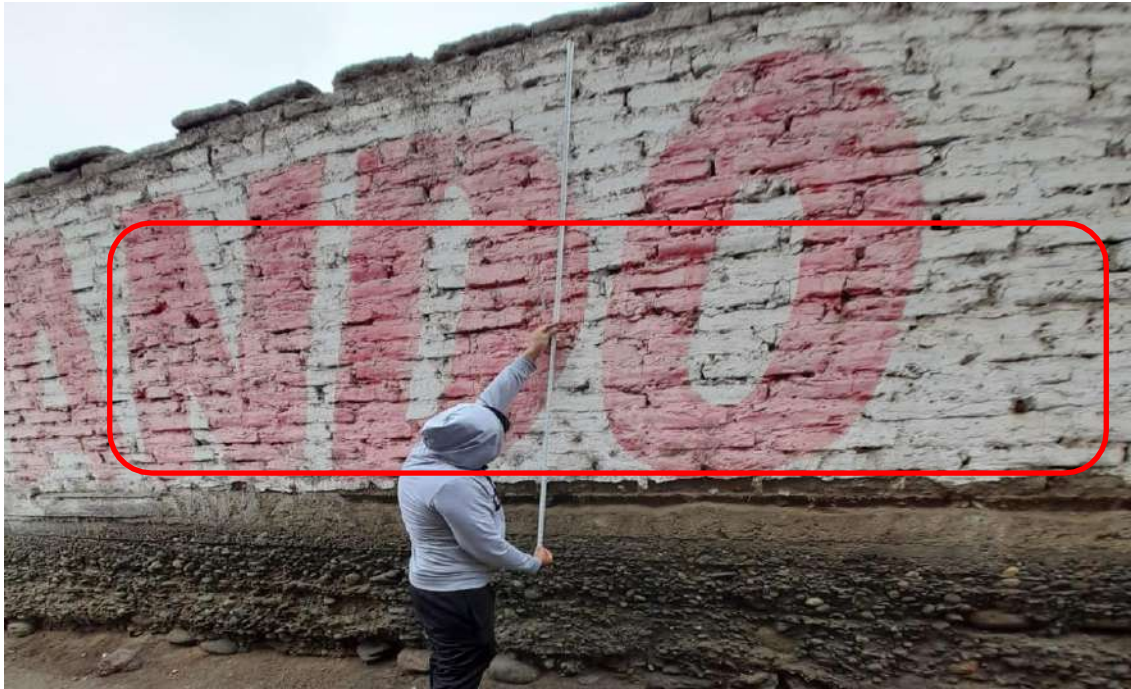
Figura 28. Falta de calidad de las unidades de mampostería requerida en la vivienda 07, en inicio de la calle Daniel Tapia.

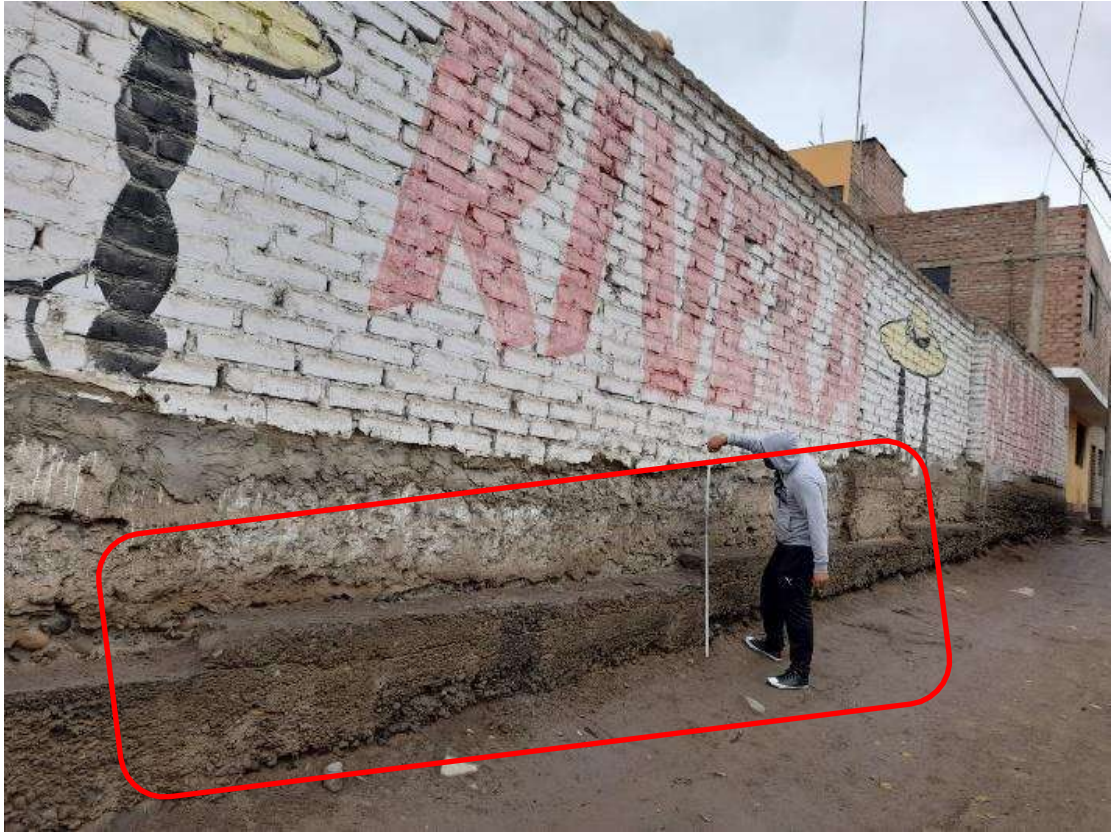
Figura 29. Inclineración del terreno y ausencia de vigas de cimentación en la vivienda 07, en inicio de la calle Daniel Tapia.

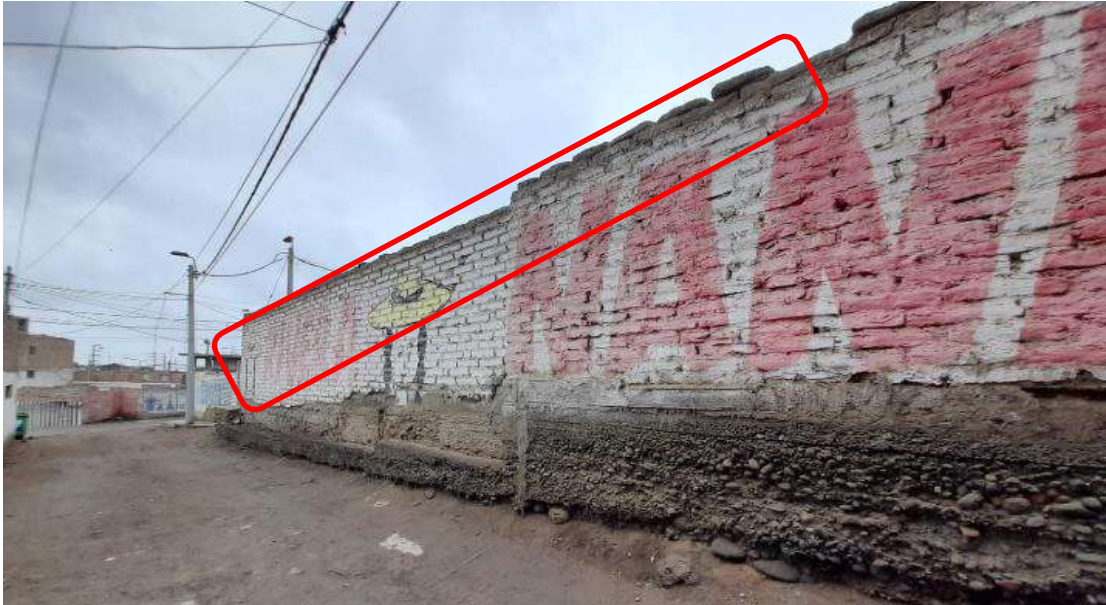
Figura 30. Ausencia de cobertura en la vivienda 07, en inicio de la calle Daniel Tapia.
